工程品質常見缺失案例

行政院公共工程委員會

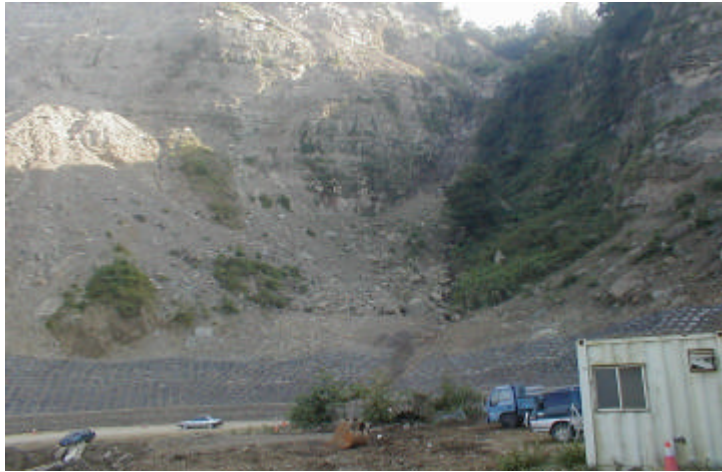
照片一 工程地點：4 投 149 甲線牛奶科

大規模坡面崩塌產生之主要因素為坡面排水造成沖刷作用、地殼本身造山運動及道路設計規劃不良等，導致坡面解壓，進而造成大規模之邊坡崩塌（如照片一）。於崩塌邊坡坡趾施作型框護坡（如照片二），雖可暫時保持交通順暢，但坡面上型框植生反而造成坡面額外荷重，增加坡面之不穩定性，故於豪大雨來襲時，坡面易造成更大規模之二次崩塌，坡面安全性實有待進一步評估考量。

綜合上述情形，建議針對坡面之地質構造、排水狀況等進行全面性之調查規劃，對崩塌邊坡確實進行整坡工作，並搭配坡頂、坡面之截排水工之施作，以解決坡面沖刷問題。對於長期整治成效考慮，應採用生態工法觀念，進行坡面植生復育工作，建議進行打樁編柵、噴植草種等植生方法，除可達穩定坡面之效益外，亦可達還給大自然原貌之功效。

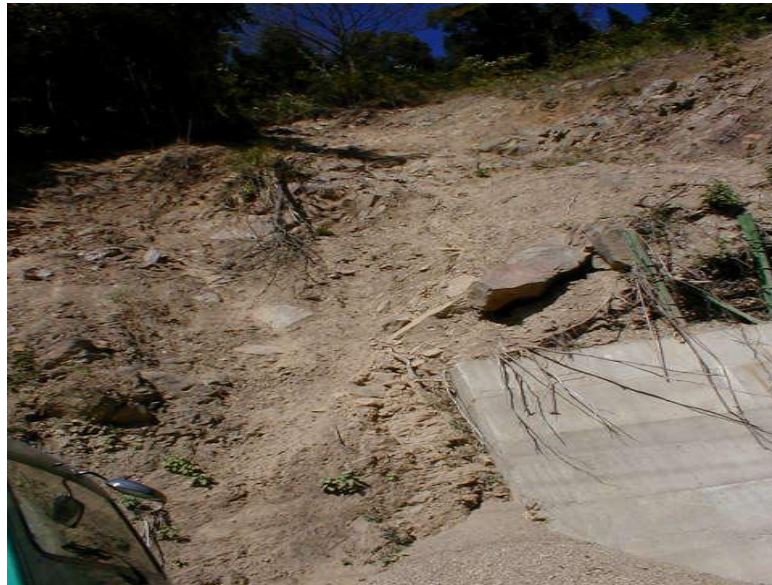
邊坡擋土牆設計長度往往受限於經費預算之編列，故經常造成現地擋土牆長度不足，進而導致崩塌發生集中於未施作之區段（如照片）。然崩塌面整治考量應兼具治標及治本兩方面，但若受限於經費的不足，建議應從治本方面做起。整治前期，應先對坡面進行確切之整坡工作，並配合排水設施，以避免降雨造成之二度沖刷，為確保行車安全，建議可於道路旁加設臨時攔阻措施（詳圖一）；整治後期，坡面植生已漸漸復育，建議可將臨時之攔阻設施拆除，於坡趾部分加設蛇籠擋土牆（詳圖二），以確實達到保護坡面穩定及交通順暢之功效。

照片三 擋土牆長度不足造成毀壞之現況

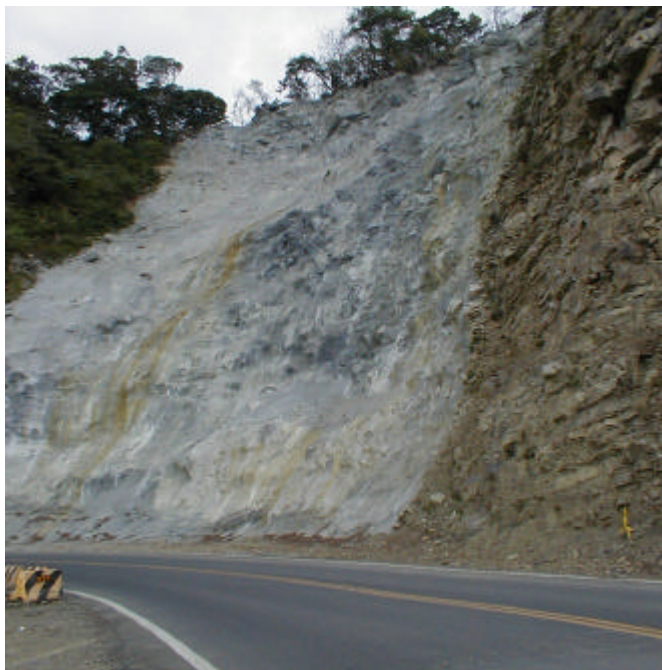
崩塌坡面進行整治時，於工法選擇上，考量自然生態之全面性，除非崩塌坡面本身為岩石坡面，其他整治工法並不適用時，才會選擇噴漿工法進行整治工程（如照片四）。因為噴漿工法不僅會嚴重損害生態，破壞原有植被環境，亦易造成當地生物圈改變，對自然生態之衝擊非常大。然噴漿工法不當使用，易造成許多工程上之問題：

照片四 新中橫噴漿工法現況

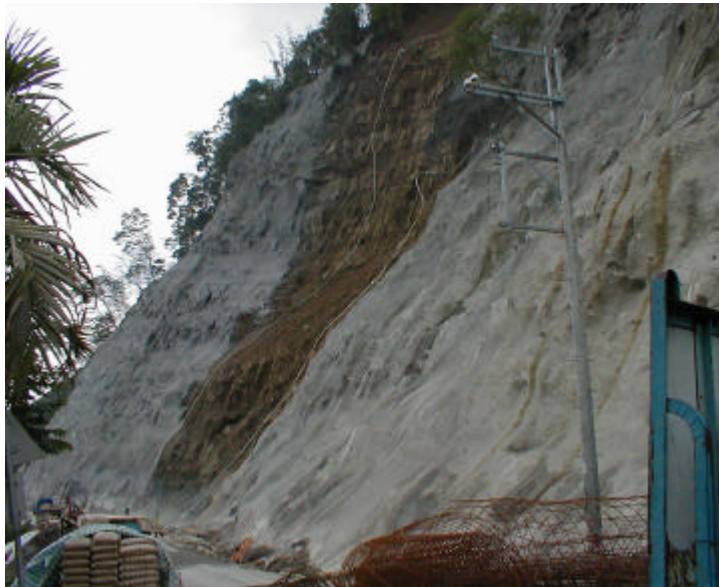
1. 整坡問題：若未確實進行整坡工程，噴漿坡面與原生坡面間之密合度差，易造成二次崩塌。
2. 排水問題：噴漿工法無法確實處理坡面排水問題，且改變坡面土壤涵養水分之功能，易因額外地表滲入水（如降雨），使為改善區域造成更嚴重之沖刷問題（如照片五）。
3. 原生草種問題：噴漿工法無法與原植被配合，交界面易形成弱面，再者，坡面風力影響植物根細，易造成界面碎裂、破壞，易因此造成更嚴重之沖刷問題（如照片六）。

照片五 噴漿工法坡面排水問題

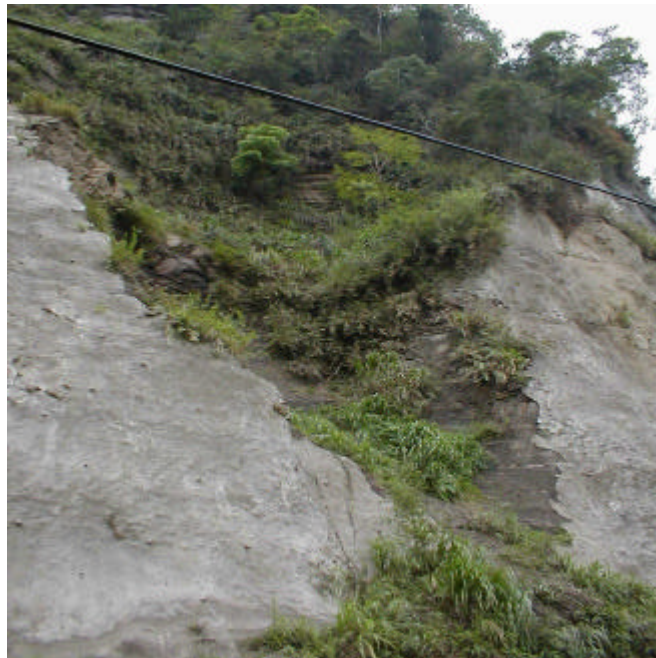
照片六 噴漿工法造成坡面與原植被交界面產生弱面

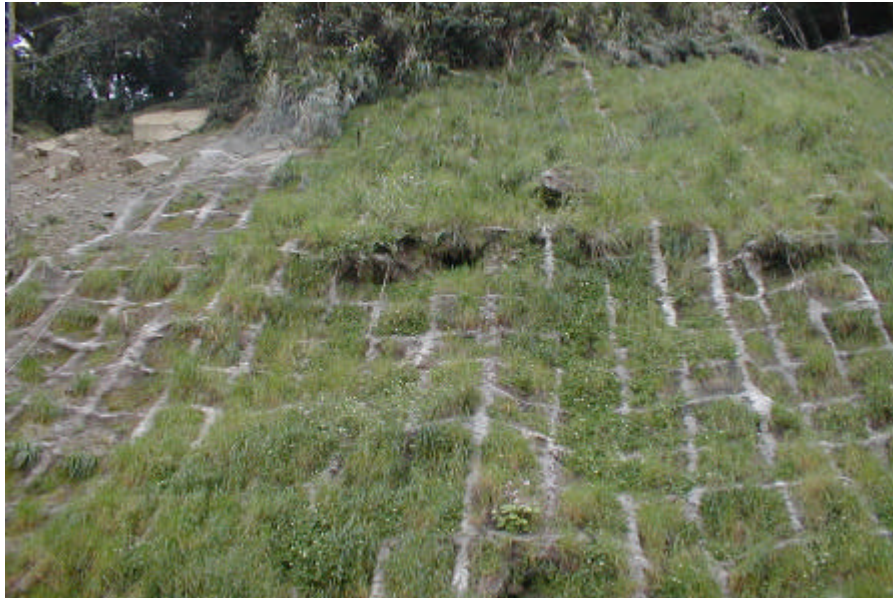
自由型框植生護坡工法採用大量混凝土噴漿、鐵絲網、草種噴植等材料，並搭配使用土釘以達穩定之功效（如照片七）。此工法雖然所需之價格昂貴，但為一具時效性之穩定護坡工法。採用此工法之問題在於多種材料易產生材料與材料間之界面問題，材料界面一多，一旦有水滲入任一界面中，則易導致工法失敗。所以使用型框護坡工法設計時，應考量排水問題，建議可搭配坡面截排水工程，使工法於最短時間內發揮最大之整治功效。此外，型框護坡工法可於設計時改變框格間距，如此則可使較大型植物生長於整治之坡面上，達到恢復原始自然坡面之功效。

截水工程欠缺導致高昂的植栽工程失敗

照片七 型框護坡欠缺排水設計導致植栽工程失敗

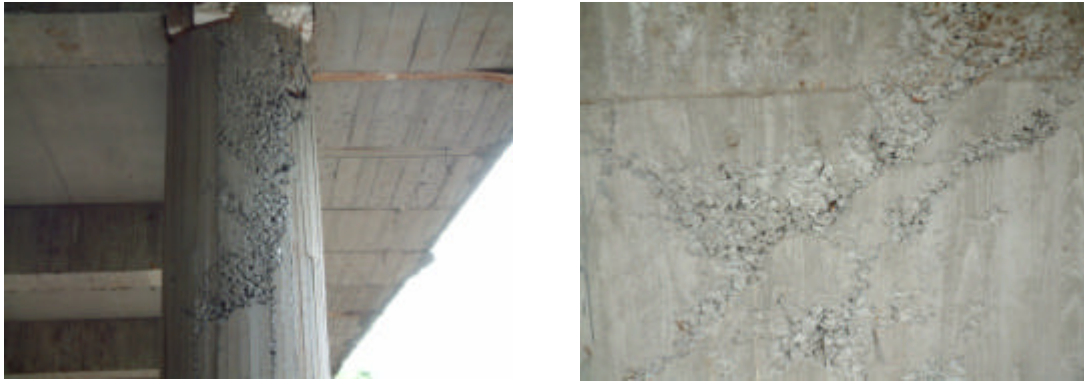
缺失案例：混凝土粒料析離

粒料析離 (Segregation) 意指新拌混凝土內各種材料的分離，係由拌合不均所造成的，通常是粗骨材由水泥砂漿中析離。包括兩種類型：

粒料析離通常均係由於澆置或震動不當而產生，雖然，析離現象無法藉著試驗，予以定量的描述，但在其發生時，我們可以很容易的由肉眼看出，而一般造成粒料析離的可能因素有：

- (一) 骨材的最大尺寸較大 (大於 25mm) 及大顆粒的比例偏高。
- (二) 粗骨材的比重較細骨材高。
- (三) 細料含量減少 (包括砂或水泥)。
- (四) 骨材顆粒形狀，由光滑、圓球狀，漸趨粗糙不規則狀。
- (五) 拌合時太乾或太濕。

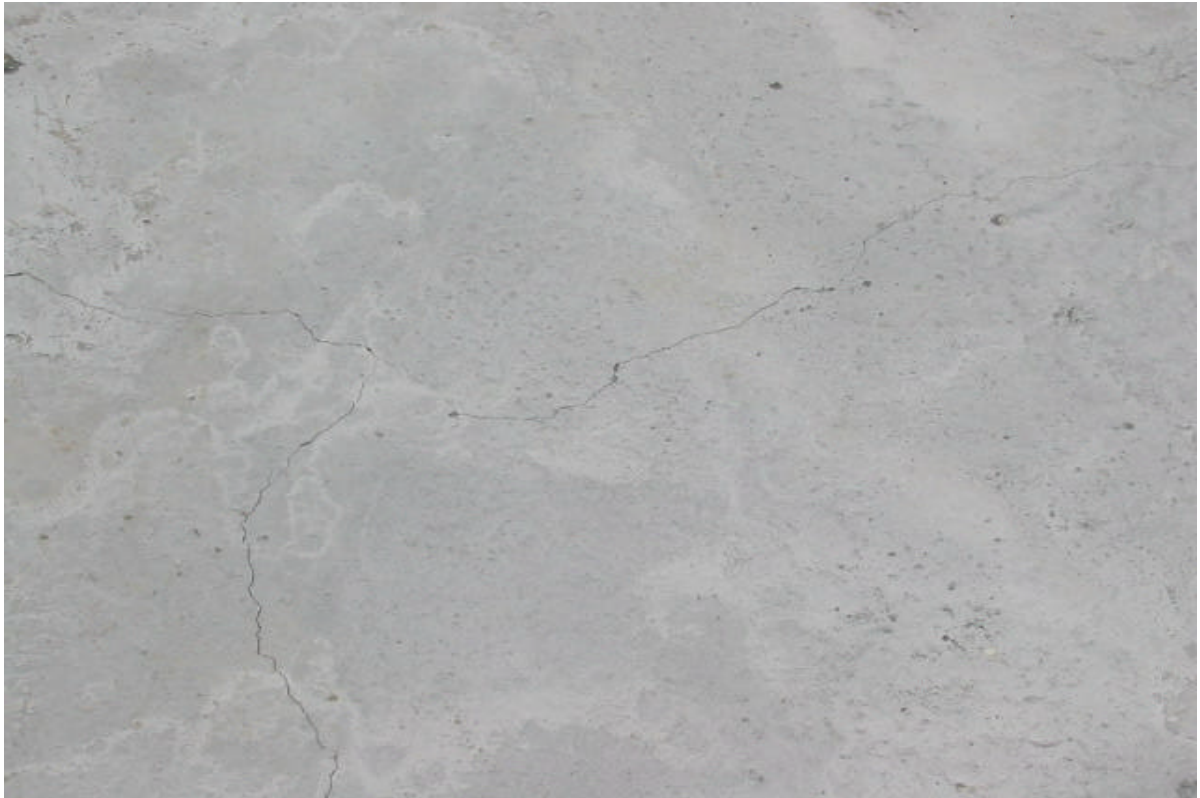
缺失案例：混凝土養護不足

樓版混凝土澆置過程中，由於表面水份蒸發過快，混凝土乾縮，其表層發生龜裂，係必然現象，尤以氣溫高的時候，益顯嚴重，此時可在混凝土初凝前，亦即澆置一個半時內，以木製饅刀用力推抹，使之密合即可，超逾初凝時間則無效。

混凝土澆置後，模板與露面之混凝土應連綿保持潮濕至少 7 天（中國土木工程學會，施工規範與解說 12.2.4 節），養護期間如周圍氣溫高於 32 時，亦應保持潮濕。（中國土木工程學會，施工規範與解說 13.5.3 節）

保持潮濕，就是混凝土水份不過分蒸發，影響水化作用之進行，以確保混凝土品質。所以不可讓工人提早拆模，包括邊模也不可提早拆除，否則無法保持混凝土露面部份之潮濕。

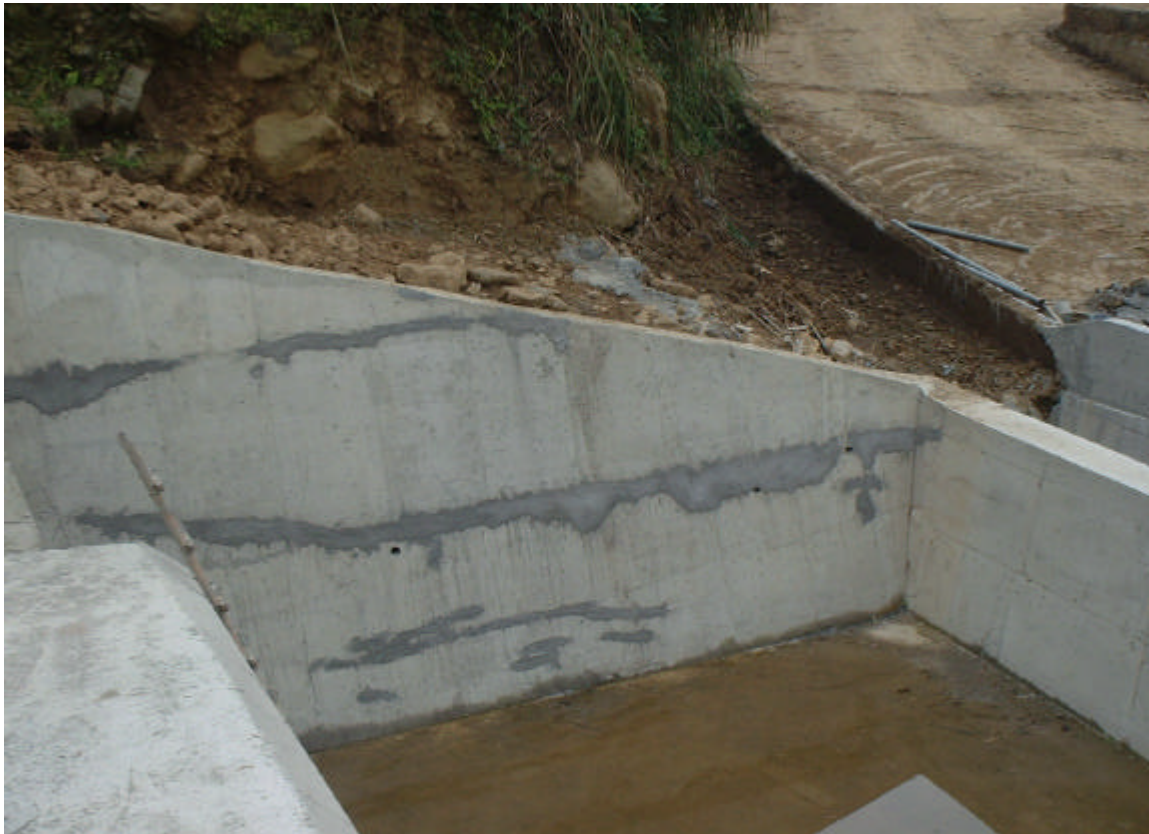
缺失案例：冷縫

冷縫係混凝土澆置時未適當控制澆置之速率，使先澆置之混凝土過度硬化或凝結而無法與新澆置之混凝土黏結。

於熱天或有風之狀況下因高溫及水分消失太快最易發生冷縫之現象，另外缺乏搗實或模板鼓起，致發生冷縫現象。

- 一、適當擬定澆置計劃，以免先澆置混凝土層再澆置新混凝土前放置太久。
- 二、加速施工，可增加人力或設備或改用高效率之澆置方法，或消除引起澆置緩慢之瓶頸。
- 三、使混凝土凝結延緩，方法為：
 1. 使用冷卻之混凝土。
 2. 熱天在夜間施工。
 3. 遮陰
 4. 以噴霧保持混凝土之溼度
 5. 使用緩凝劑
- 四、如以上各種方法無法避免冷縫發生時應修改或調整澆置計劃。當下層混凝土已相當硬化可能發生冷縫現象時，其補救之方法為再澆置新混凝土之前，先澆置一層與混凝土水灰比相同之水泥漿或按前述澆置前施工縫之表面先作處理。

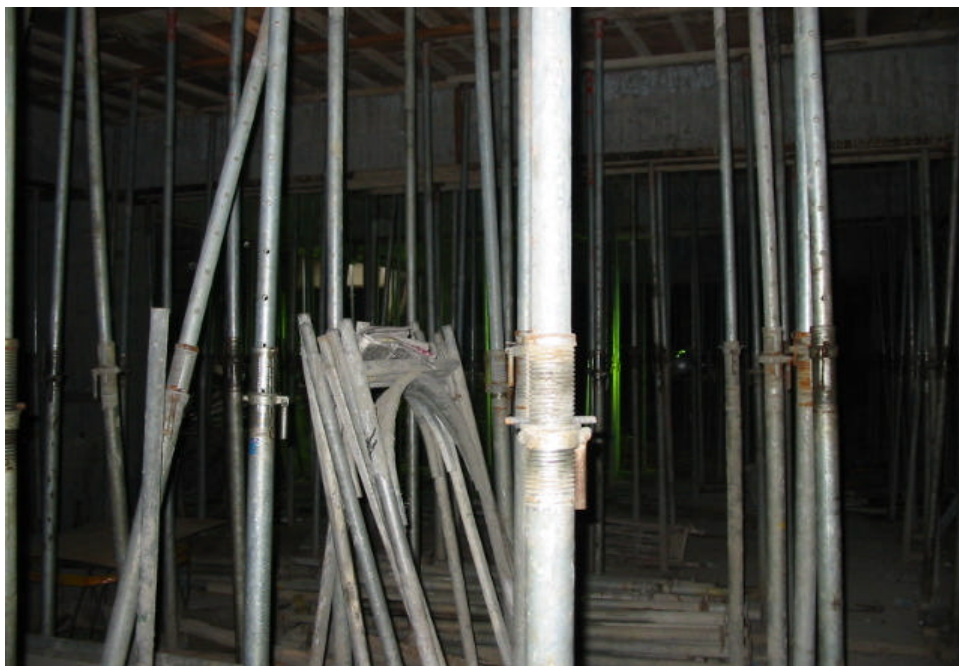
版模支撐未設橫向繫材連結，造成支撐強度無整體性，則極易因灌漿過程之震動而造成個別支撐鬆動，進而造成模板倒塌。

2.版模之組立應有四層模，即襯板、小格柵、大格柵及支撐共四層，柱、牆模則為襯板、小格柵、縱向大格柵及橫向大格柵四層。

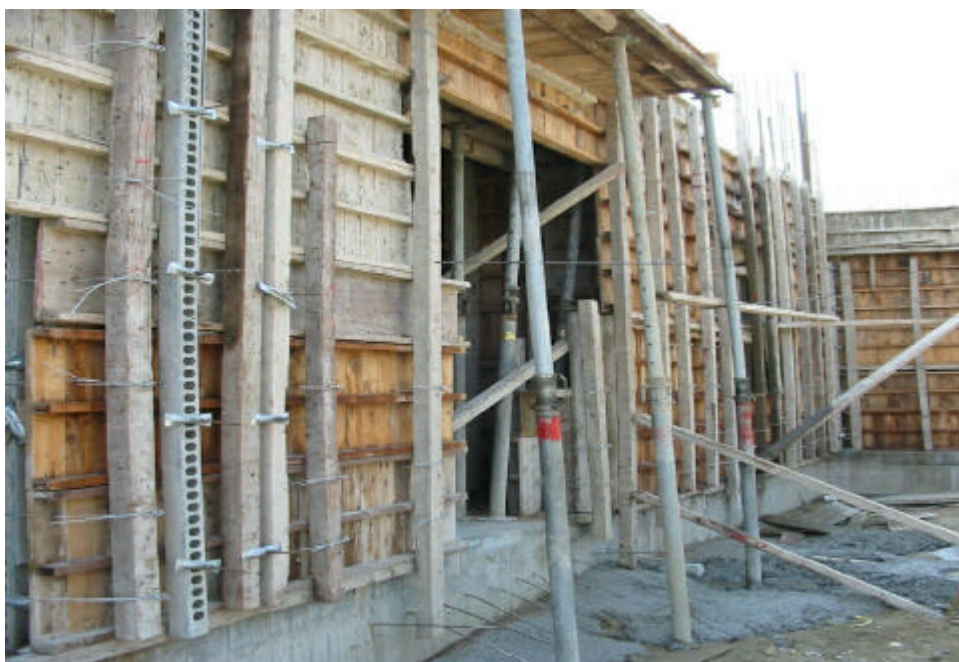
模板組立，以經驗法則施作，未經由應力計算，並僅施作三層模，因而造成模板組立強度或勁度不足，易產生暴模或因勁度之不足，而造成模板異位，增加日後之打鑿成本。

1.對於模板之組立，應經由應力計算，依計算結果以瞭解模板所需厚度、貫

材所需尺寸、貫材間及支撐間之最大間距等，並依以施作，方能確保施工安全及良好品質。

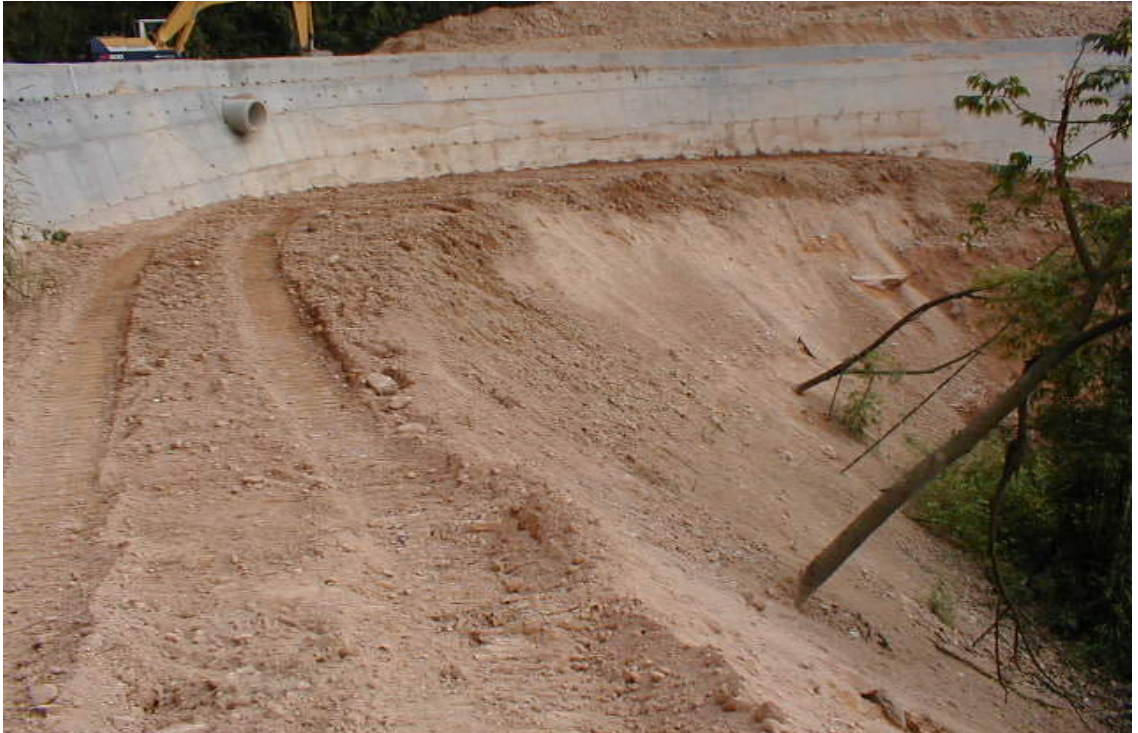
坡地排水溝未施作跌水設施（無尾溝）

溝渠坡度過陡，水流速度超過限制流速，易侵蝕溝底，未減緩流速，消除能量，應於適當地點建造控制落差之構造物，排水溝每隔適當長度及最下游，應視需要設置跌水、側牆等消能保護設施，在陡坡危險地區，視實際需要加設截牆保護，以減緩溝渠中水流流速及動能，減少對渠底之侵蝕並約束流心，造成二次傷害。

構造物設施地點應詳加勘查，注意跌水關係位置，急彎處跌水入口及出口方向，應與上下游流向一致。

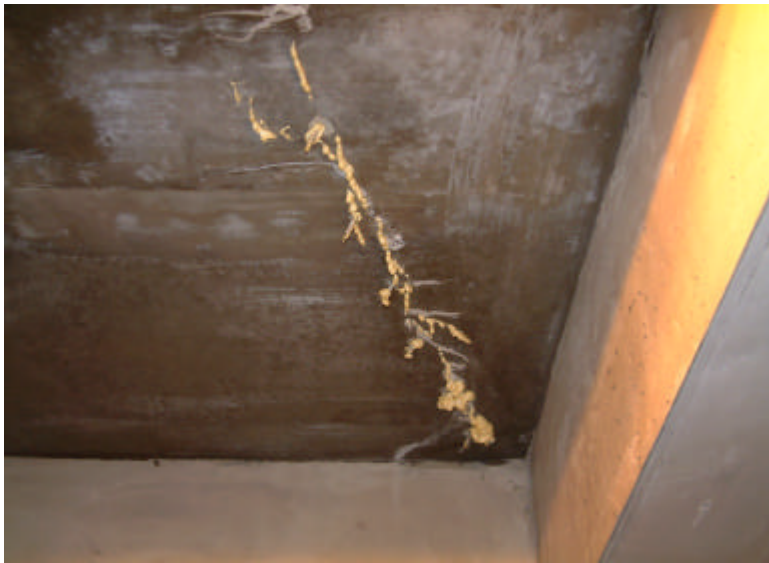
缺失案例：屋頂漏水

1. 屋頂泛水沒有與女兒牆混凝土同時澆築，將來雨水會由接縫處滲入。
2. 屋頂落水頭埋設位置錯誤，造成阻塞積水，產生滲水。
3. 屋頂版混凝土施工不良或養護不足，發生裂縫。
4. 屋頂防水層施工不良，或未貼入落水管內壁，或維護不良。
5. 屋頂洩水坡度不良。
6. 過版管未預埋或無止水環、無泛水等設施。
7. 泛水與女兒牆體之混凝土應一次澆築，以免產生施工縫隙而滲水，且所有突出物均應施作泛水，並須圍繞而做，不能中斷。
8. 屋頂四周應留設寬約 20 公分之集水溝，以利排水。
9. 落水頭應埋於屋頂集水溝內，以利雨水疏排，埋設前應確實測出位置。
10. 落水管等過版管，須於屋頂版混凝土澆築時埋設，不可於事後敲打再埋股，俾免破壞混凝土之防水性。
11. 埋設落水管時，因落水頭罩與落水管的口徑必須相同，且屋頂防水層必須貼入管內，所以屋頂版混凝土澆築前，落水管應先予擴口，方能容納，開口處管緣應磨圓滑，以免割破防水層。
12. 防水層底部之整體粉或水泥砂漿刷均須平順，且應等底部之粉刷乾燥後，才可鋪設防水層，以免產生膨脹破壞。
13. 整體粉光之屋頂版，因其泛水下之垂直面底無法做大圓角，故臨泛水下垂直面邊，須留 30 40 公分寬於澆築混凝土時，表面降底 1 公分，以供 1：3 水泥砂漿粉刷做大圓角。
14. 泛水之作用乃抵擋水沿防水層滲入；泛水下之防水層應貼到頂，且泛水須較壓磚凸出，其下方應粉刷為斜角滴水(鴨嘴)。壓磚一般為 1/4B，若不符實際需要，則改為尺二磚。
15. 油毛毯防水層上應加鋪保護層，亦做洩水坡度。(以結構體施做洩水坡度，須注意不能影響到室內美觀。

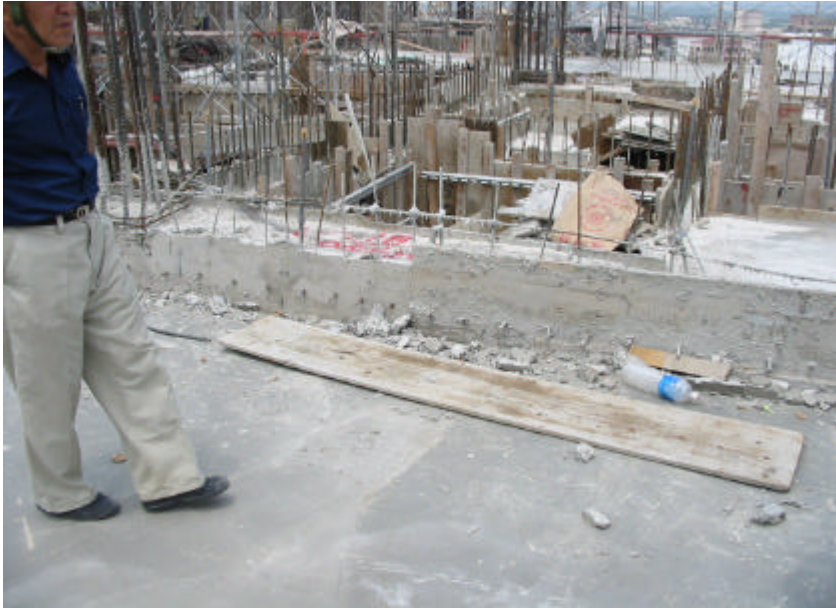
泛水未與女兒牆同時澆築（二次施工），雨水將由接縫滲入防水層內

9. 泛水與女兒牆應一次整體澆築，所有屋頂突出物亦應施作泛水，且泛水應整體圍繞不中斷。
10. 泛水下之防水層應貼到頂，且泛水須較壓磚凸出，其下方應粉刷成斜角滴水（俗稱鳥嘴）。

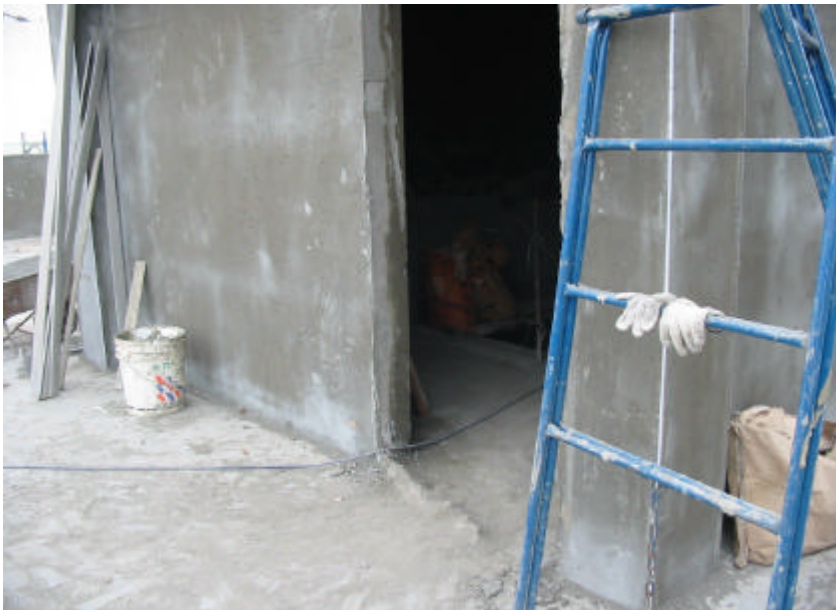
樓梯間出口高程未抬高，致泛水無法整體圍繞，防水層將於樓梯間出口形成破口。

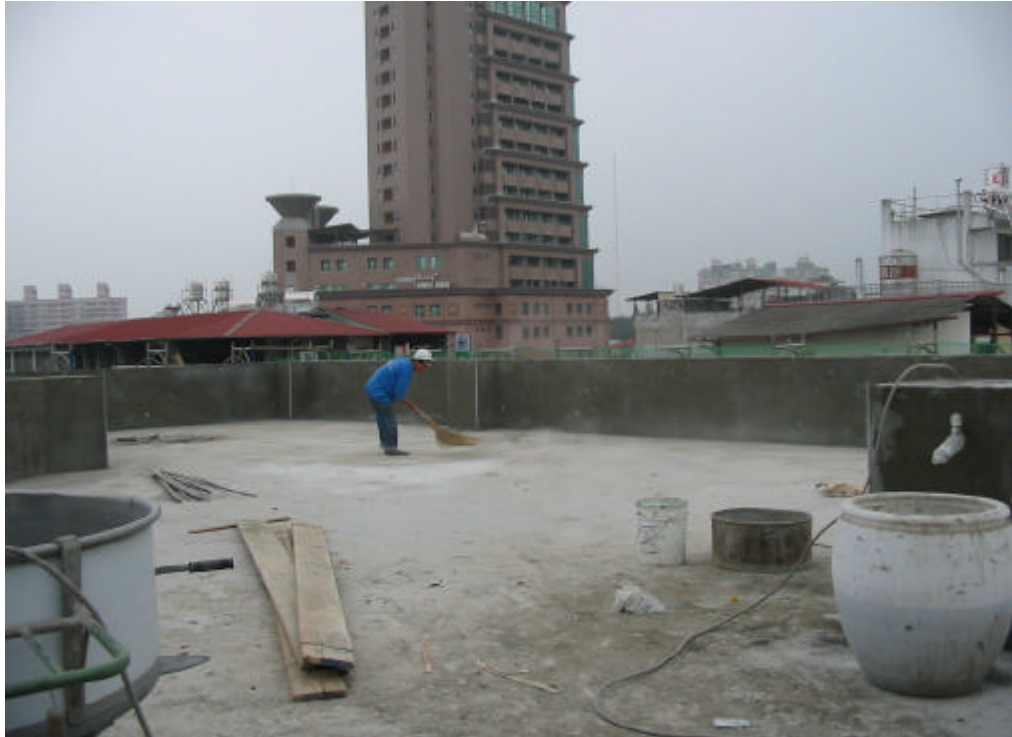
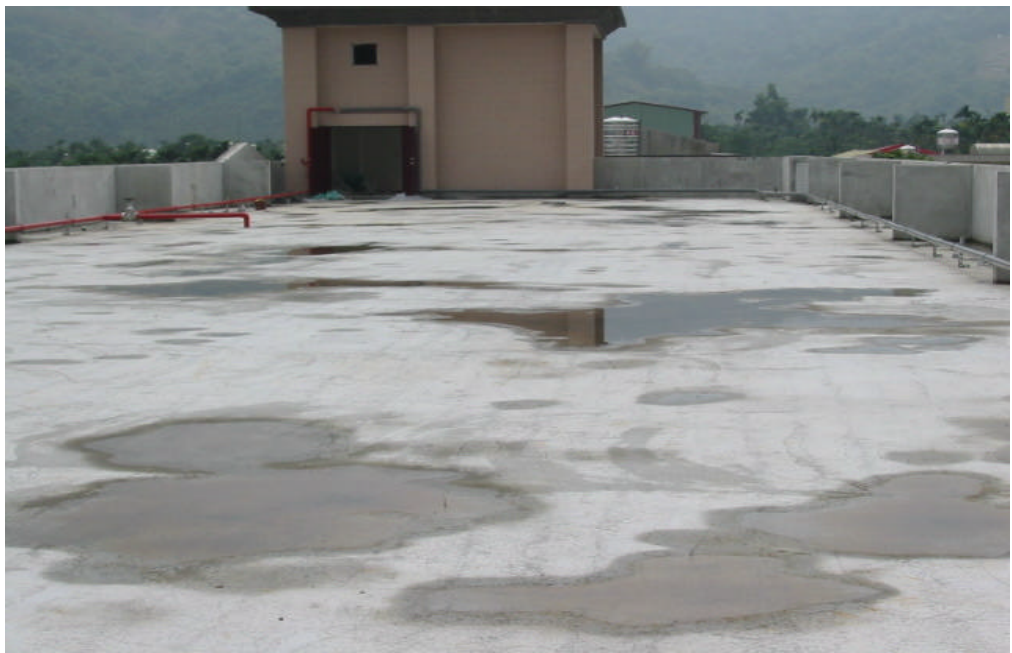
屋頂四周未預留設集水溝，若洩水坡度控制不佳，將造成屋頂之積水。

11. 屋頂四周應留設集水溝（距女兒牆約 30 公分），以利排水。
12. 落水管應預埋於及水溝內，埋設前應確實測量放樣，不得施作於泛水下，影響壓磚施作及防水層收頭。
13. 屋頂版灌漿前，落水管應先予擴口，以利防水層日後貼入管內時，不致造成落水頭罩無法安裝。
14. 任何穿越頂版之管件，皆應使用過版管，事先預埋，不得事後打鑿。

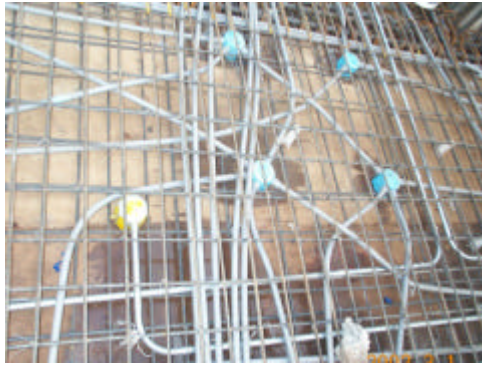
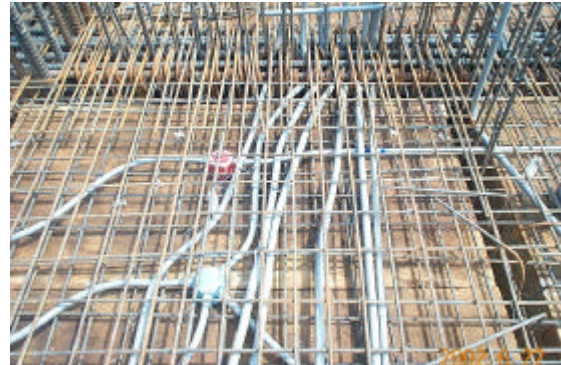
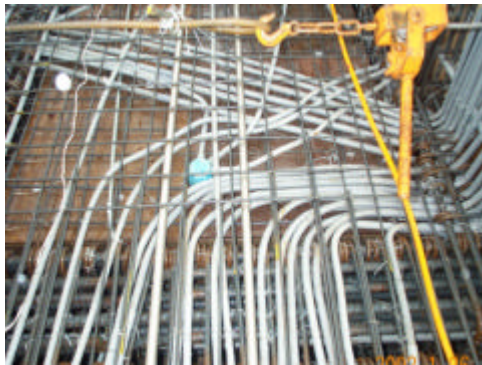
1. 施工中管路過於貼近,造成灌漿後產生蜂窩之現象。
2. 電信箱、弱電箱管路密集處,管路非常擁擠,容易造成鋼筋保護層不足。

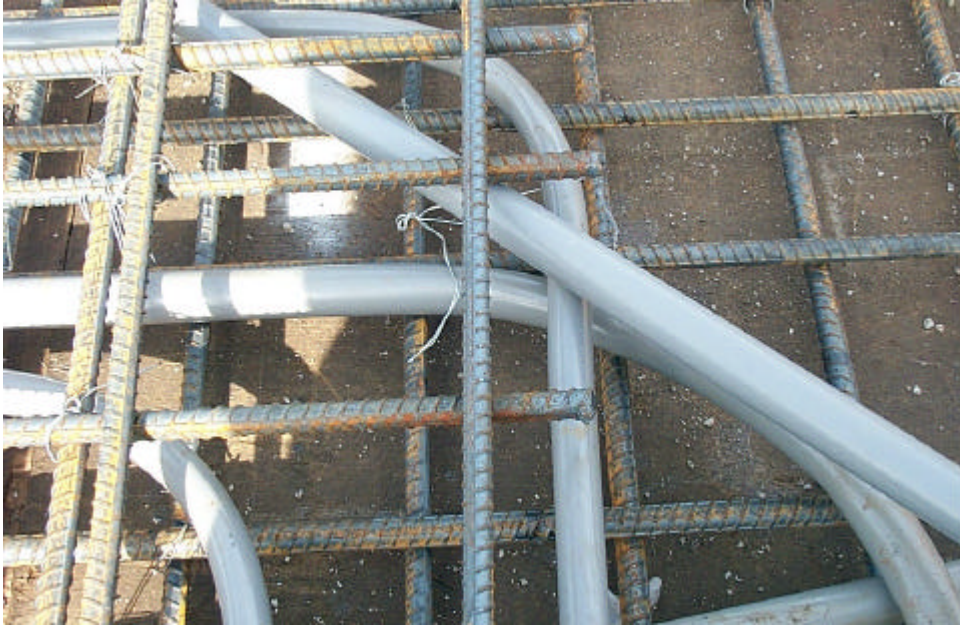
常見之配管缺失，因施工上的疏忽造成管路重疊多層，影響 RC 澆置鋼筋保護層不足，產生表面龜裂之現象。

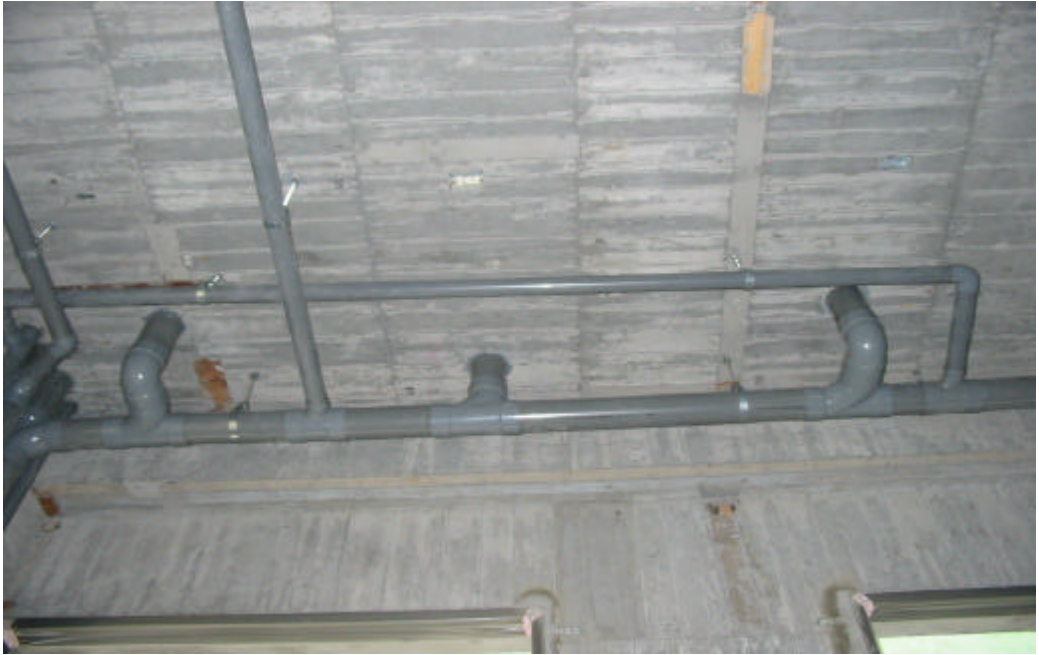
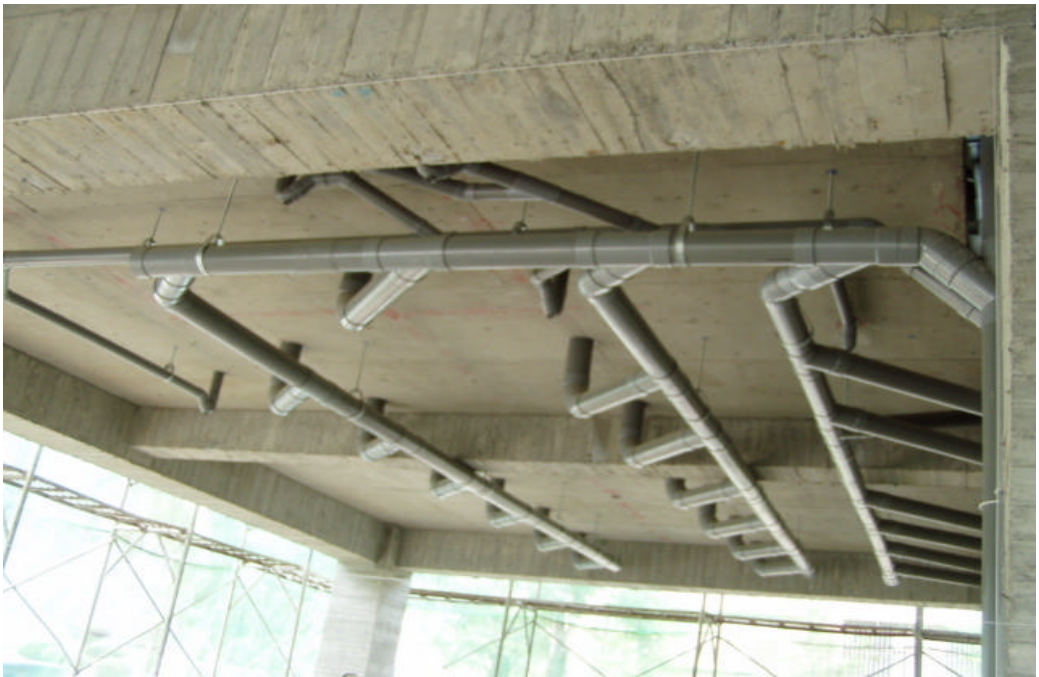
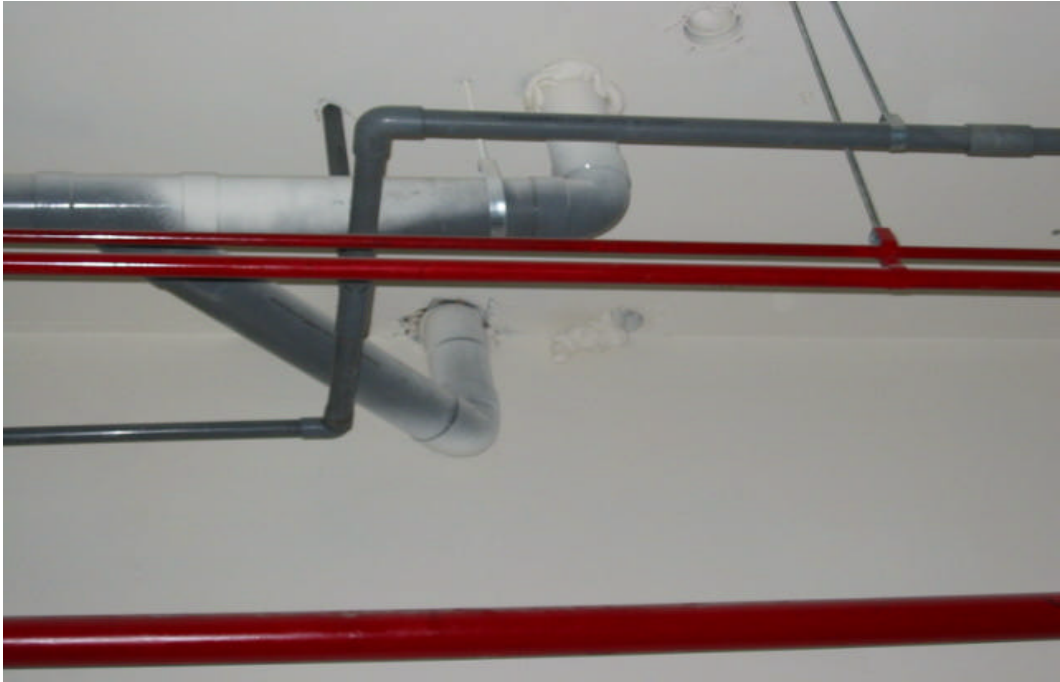
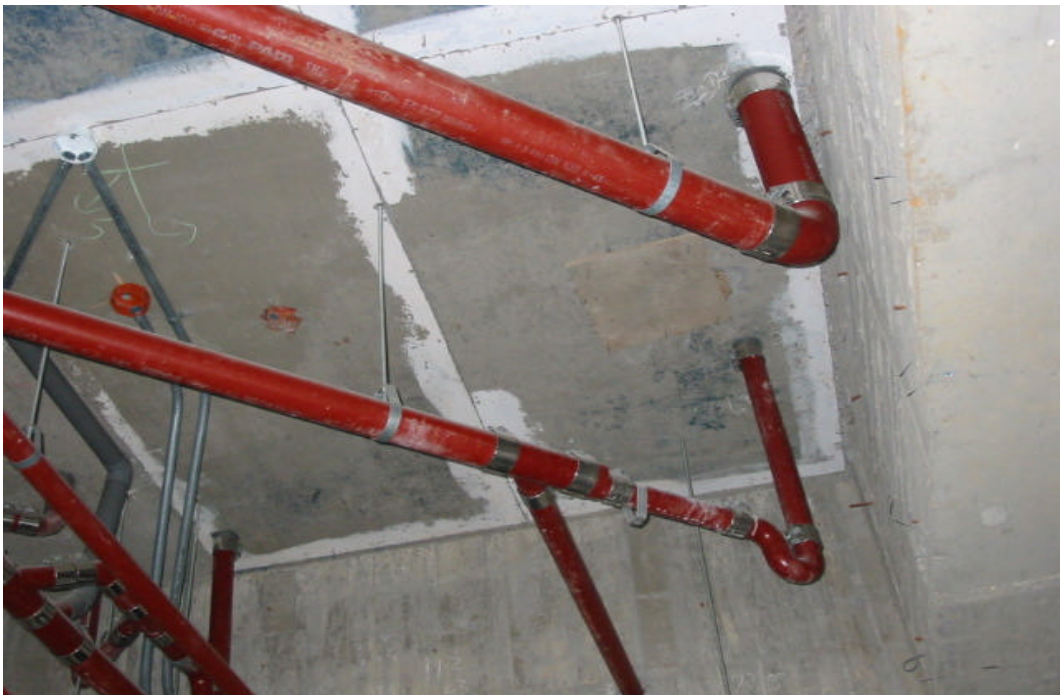
器具排水管與排水橫管銜接彎管大於四十五度，且排水坡度不足，易造成阻塞問題，且未依規定設置相關之通氣管。

1. 依建築技術規則設備編第三十四條規定，排水立管底端及管路轉向角度大於四十五度處，均應裝設清潔口。故與排水橫主管之銜接，若未設清潔口，則應以兩只 45 度 L 型接頭接入。
2. 另依建築技術規則設備編第三十二條規定，排水橫管小於 75 公厘（含 75

公厘)時,其坡度不得小於五十分之一。管徑超過 75 公厘時,不得小於百分之一。

3. 建築物內排水系統,應依建築技術規則設備編第三十五條規定,設置相關之通氣管,以利排水之流動。

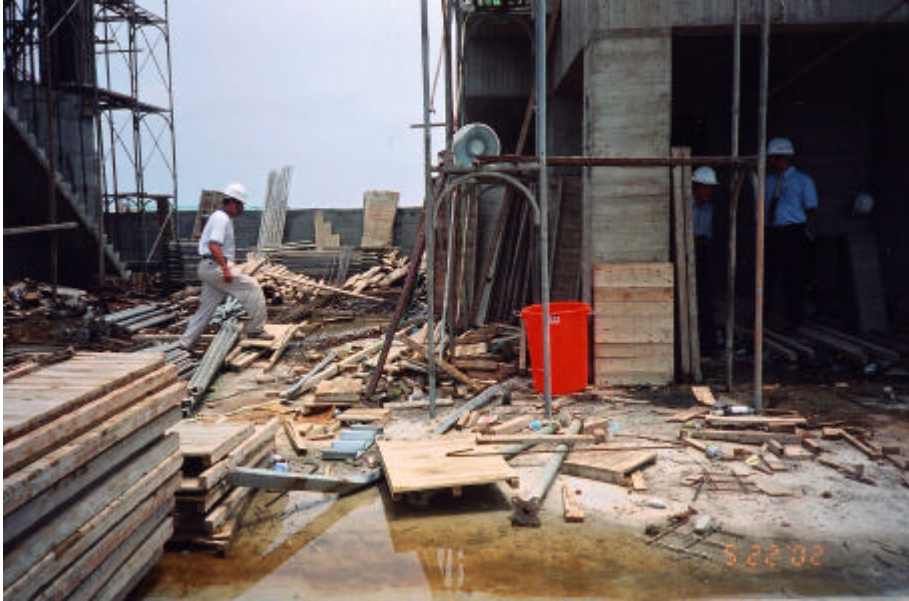
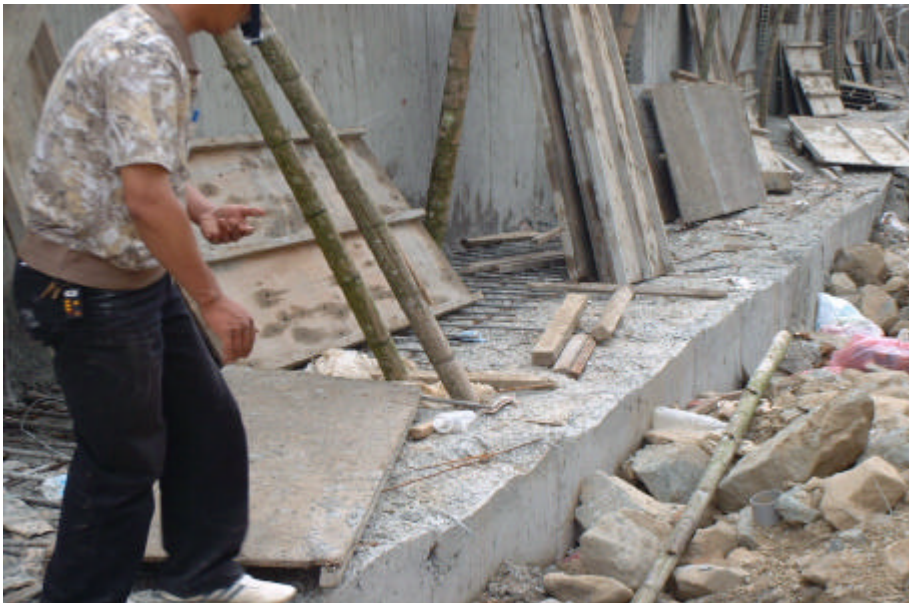
工地於拆模完畢，未即刻加以整理，地上髒亂，易造成施工人員工作阻礙及安全問題。

工地於拆模完畢後，應即刻完成模板整理及保養，予以整齊堆置，並清理地面殘留之鐵釘、鋼筋、截切木塊等，以維工地施工安全及環境整潔。
