頭前溪生態公園水環境改善工程計畫

生態檢核表-完工

附表 4：生態保育措施執行記錄照片及說明

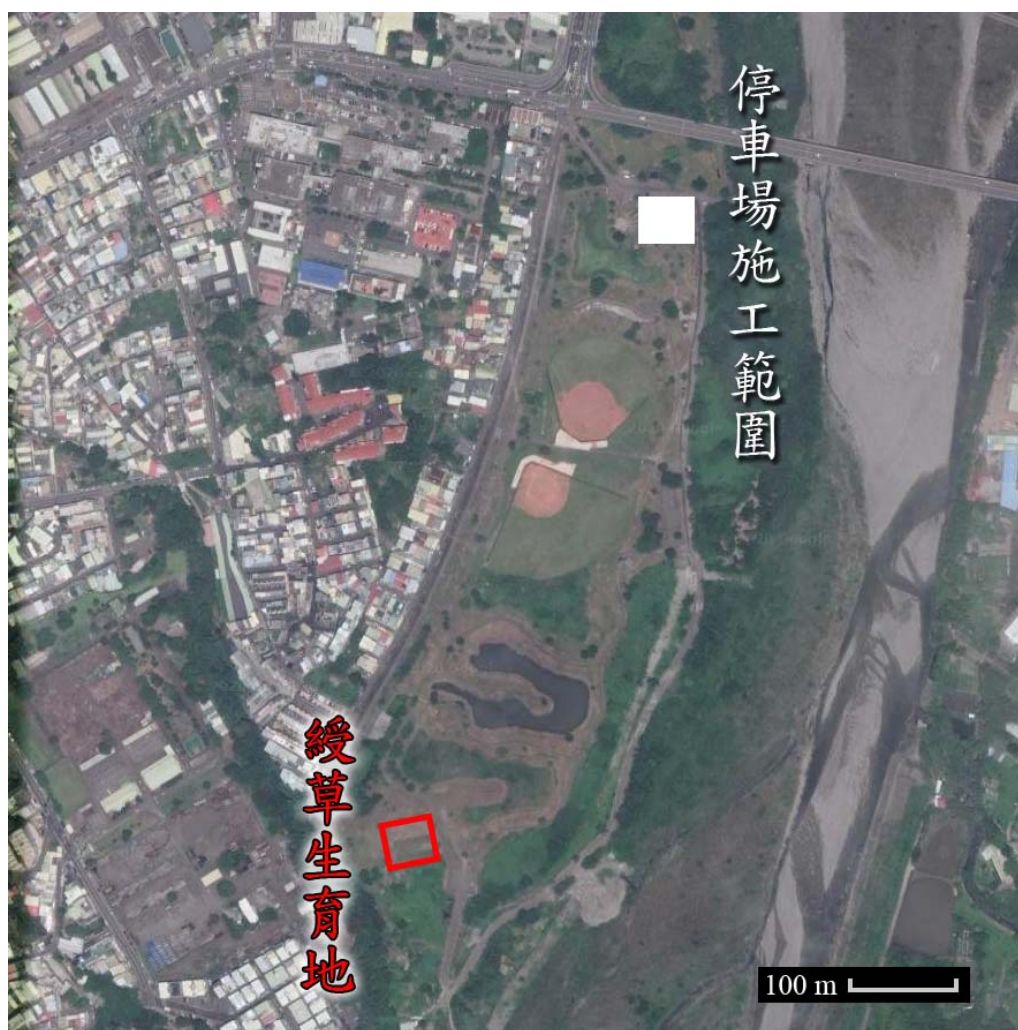
緩草生育地位於頭前溪員嶼段生態治理區的最後端(下圖紅框範圍)，為原本進水之初沉池四周草生地，目前族群量最多的主要生育地已設置圍籬，圍籬四周草生地亦有緩草零星分布。而員嶼段停車場施工範圍位於生態治理區最前端入口處(下圖白色方塊處)，由於施工區與緩草生育地距離較遠，且停車場施工時並無大量開挖土方需要堆置，故緩草生育地幾乎不受工程影響，兩者相對位置如下圖所示：

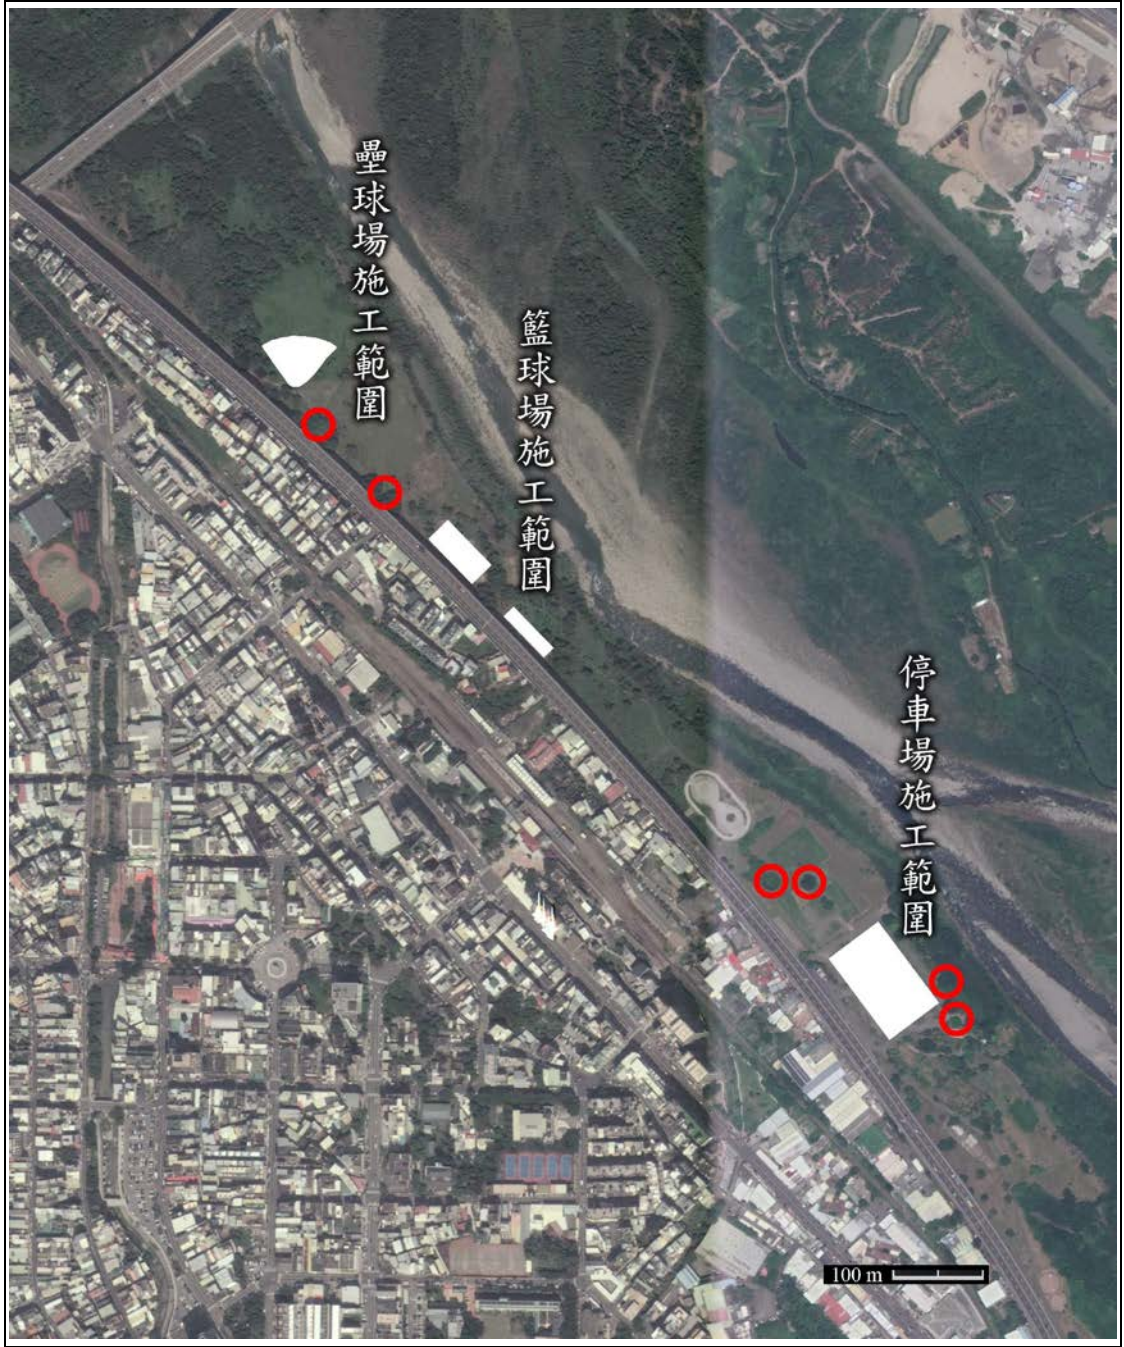
另外於工程查核時，新增加六株保全樹種，大多位於竹東運動公園中，其中兩株位於運動公園之槌球場，較易受到人為活動影響；另兩株靠近停車場，不過與其他幾株保全樹種一樣，幾乎不受工程影響，工區(下圖白框)與保全樹種(下圖紅圈)相對位置如下圖所示：

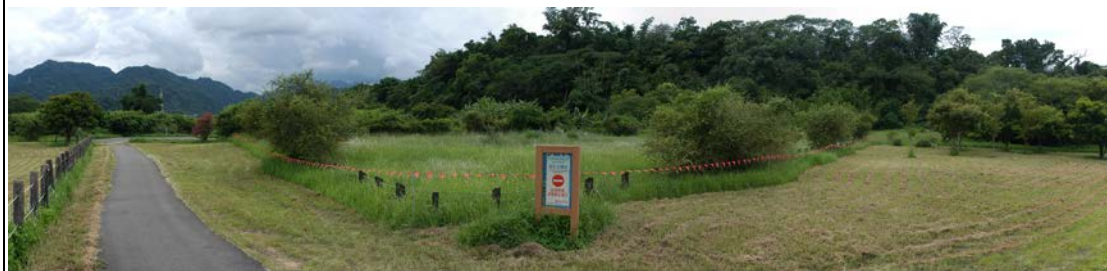
日期：8/27

說明：緩草生育地週遭地被植物於 8 月底前進行例行性修剪維護，
緩草生育地未受影響，地被植物持續生長。

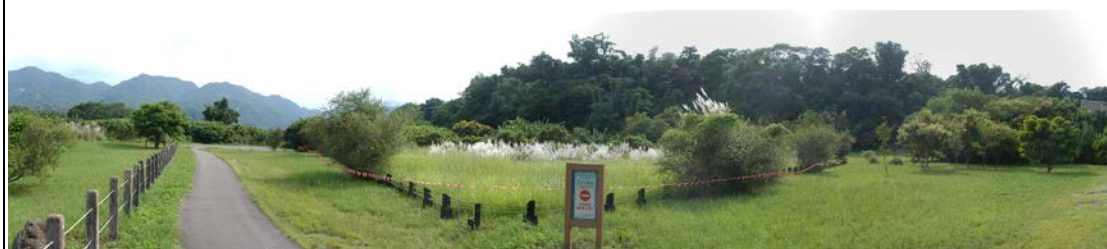
日期：9/17

說明：緩草生育地週遭地被植物於 8 月底修剪維護後已逐漸生長，
緩草生育地未受影響，地被植物白茅已陸續開花。

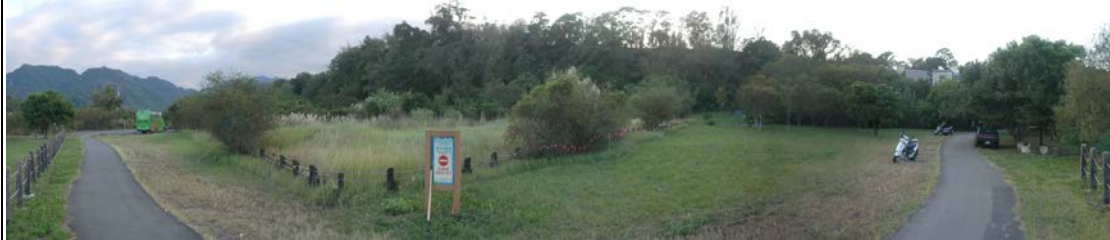
日期：11/16

說明：綬草生育地週遭地被植物於 10 月 13 日修剪維護後，已見逐漸生長；
但綬草生育地因未修剪，地被植物有生長過高的趨勢，恐將影響綬草光合作用。

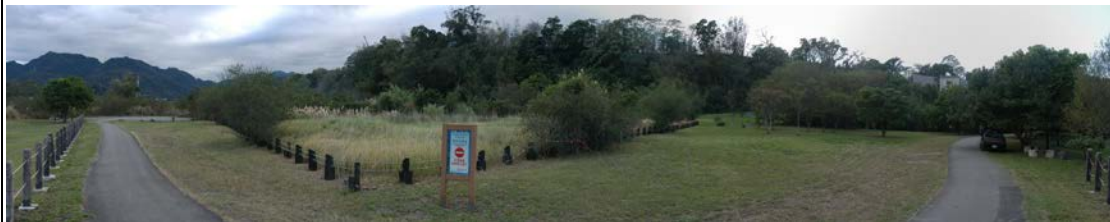
日期：12/17

說明：綬草生育地週遭地被植物於 11 月修剪維護後因冬季生長較緩，目前可見略顯枯黃；圍籬內之綬草生育地因未進行修剪維護，白茅、甜根子草等優勢地被植物有生長過高的趨勢，但因季節影響，上述植物體地面葉片逐漸呈現枯黃。

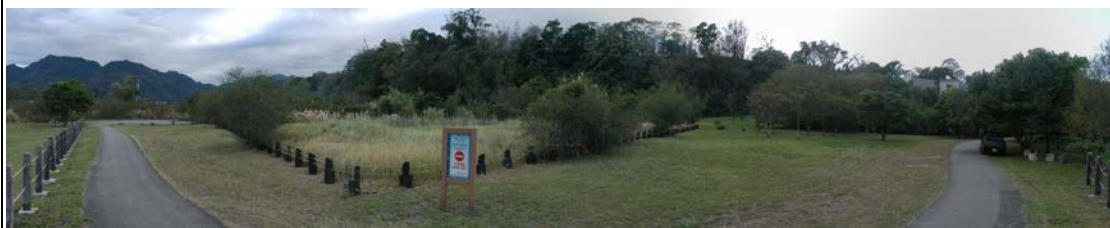
日期：01/19

說明：綬草生育地週遭地被植物於 109 年 11 月修剪維護後因冬季生長較緩，至目前未見修剪；圍籬內之綬草生育地因長時間未進行修剪維護，白茅、甜根子草等優勢地被植物均有生長過高的趨勢，但因季節影響，上述植物體地面葉片逐漸呈現枯黃。

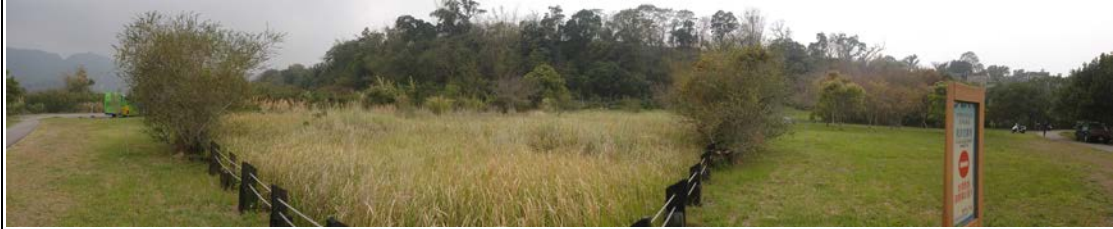
日期：02/26

說明：綬草生育地週遭地被植物於 109 年 11 月修剪維護後至目前未見修剪；圍籬內之綬草生育地同樣因長時間未進行修剪維護，白茅、甜根子草等優勢地被植物均有生長過高的趨勢，但因季節影響，上述植物體地面葉片逐漸呈現枯黃。

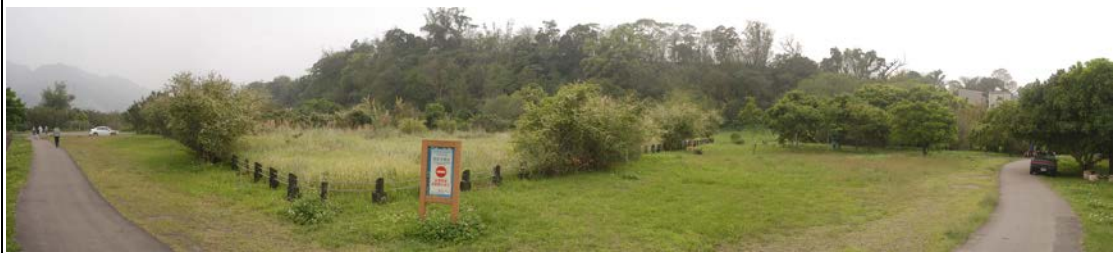
日期：03/31

說明：綬草生育地週遭地被植物於 109 年 11 月修剪維護後至目前未見修剪；圍籬內之綬草生育地同樣因長時間未進行修剪維護，白茅、甜根子草等優勢地被植物均有生長過高的趨勢，季節雖已進入春季，但可能因降雨量少，上述植物體地面葉片多已枯黃，尚無明顯新葉萌發，也未見生育地內綬草萌芽或抽出花序。

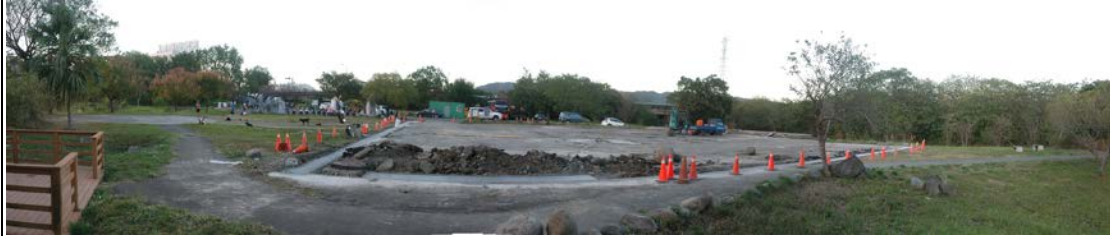
日期：11/16

說明：設置排水溝

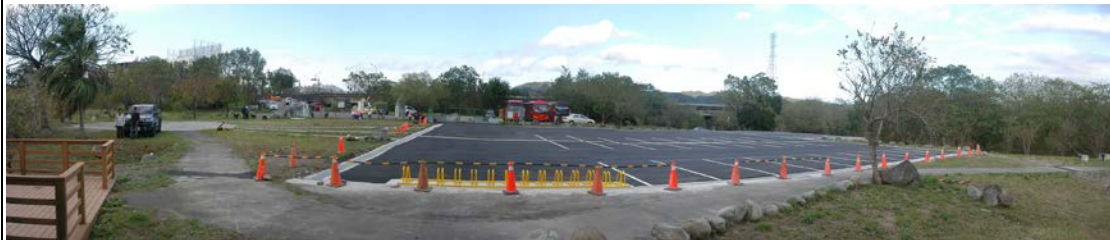
日期：12/17

說明：柏油鋪面及車格標線完成

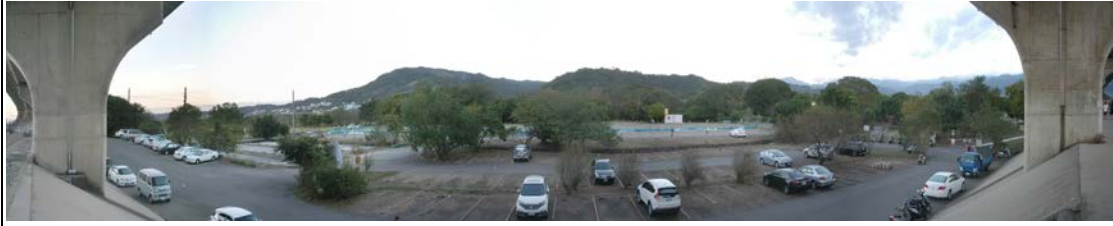
日期：11/16

說明：：設置車格碎石鋪面

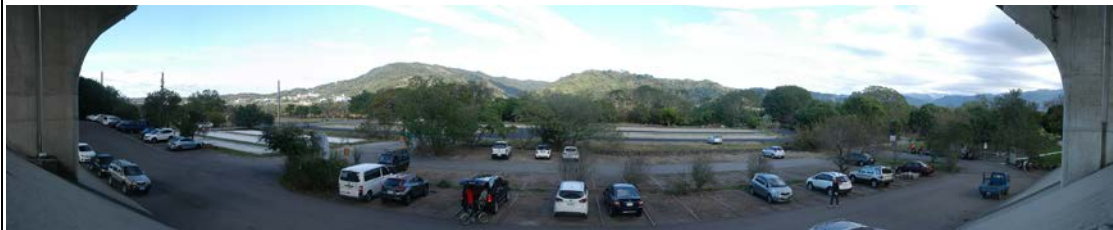
日期：12/17

說明：柏油鋪面及機車停車場水泥鋪面完成

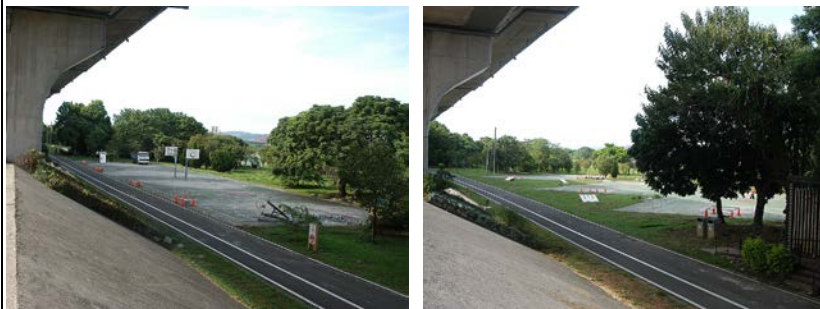
日期：9/17

說明：移除部份舊有設施

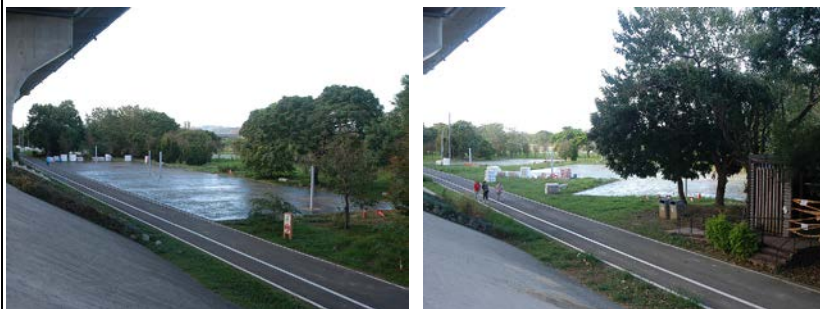
日期：10/13

說明：開始鋪面工程

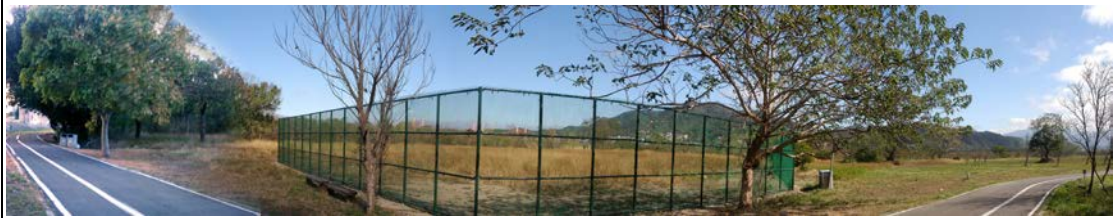
日期：11/16

說明：設置鐵網圍籬

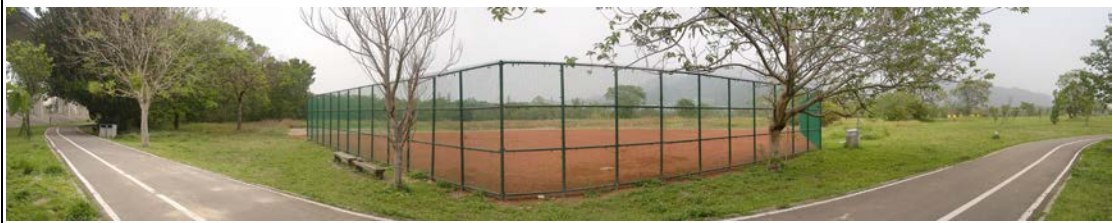
日期：03/31

說明：球場紅土鋪面完成

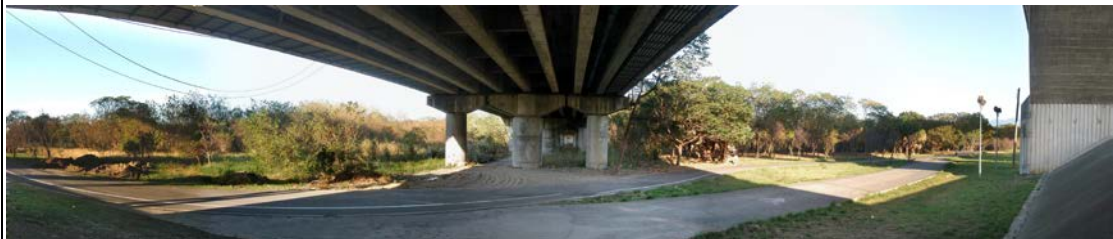
日期：11/16

說明：整地完成

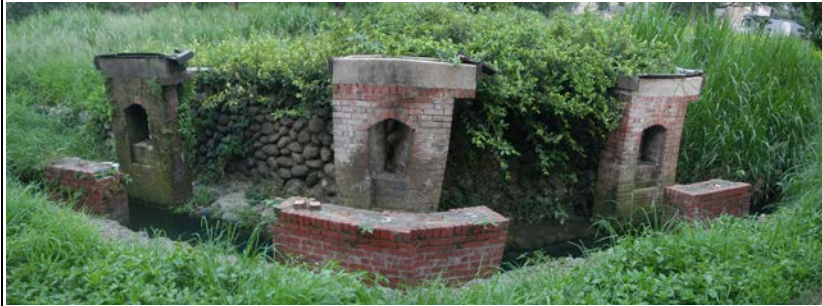
日期：8/27

說明：拆除舊有水車，保留基座設施

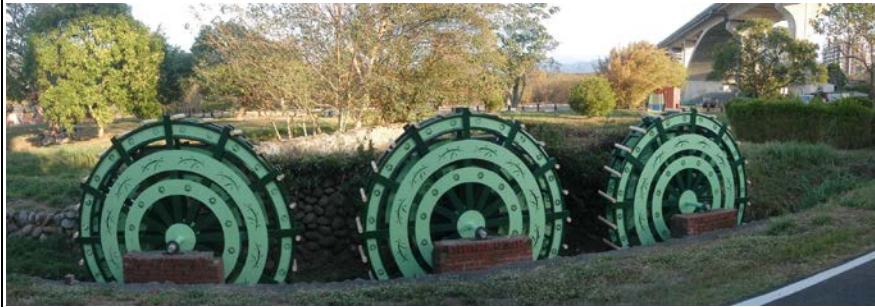
日期：11/16

說明：新水車組裝完成
