竹北市大學段 520 地號商場新建工程

停工中觀測結果

(113.04.01)

竹北市大學段 520 地號商場新建工程 安全監測系統觀測結果報告

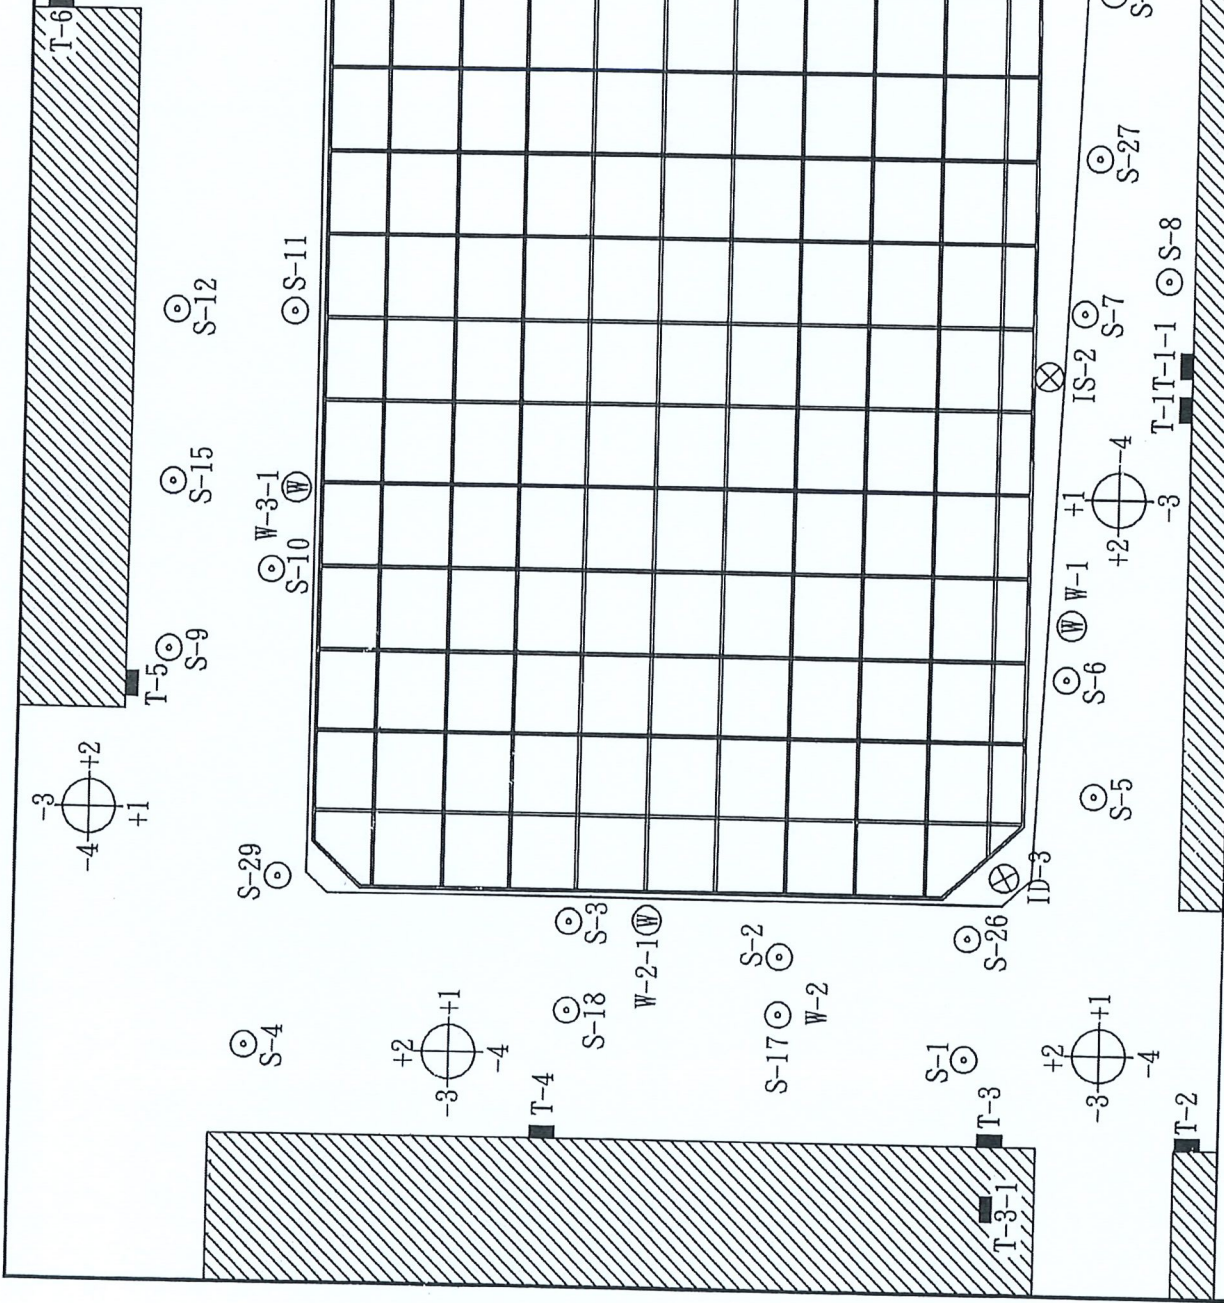
| | 圖號 | 圖 一 |

| 儀器名稱 | 儀器編號 | 最大變位量 | 發生位置 |
|---|---|---|---|
| 沉陷觀測點 | S | -2.0m | S-6 |
| 鄰房傾斜計 | T | 1/301ad | T-4 (2-4) |
| 水位觀測井 | W | -7.87m | W-2-1 |

- ※1.ID-4、W-4 遭破壞無法量測。ID-2、W-2 遭水泥砂漿覆蓋無法量測。ID-3、W-3 因灌漿擠壓造成管內阻塞無法量測。IS-1 管內破壞，無法量測。
- 2.勝利二路土地公廟前 6/14 下陷，6/15 修復完成。
- 3.111/07/31 勝利二路土地公廟前，道路崩塌。
- 4.111/07/31 崩塌已於 8/9 修復完成,8/12 劃設標線通車。

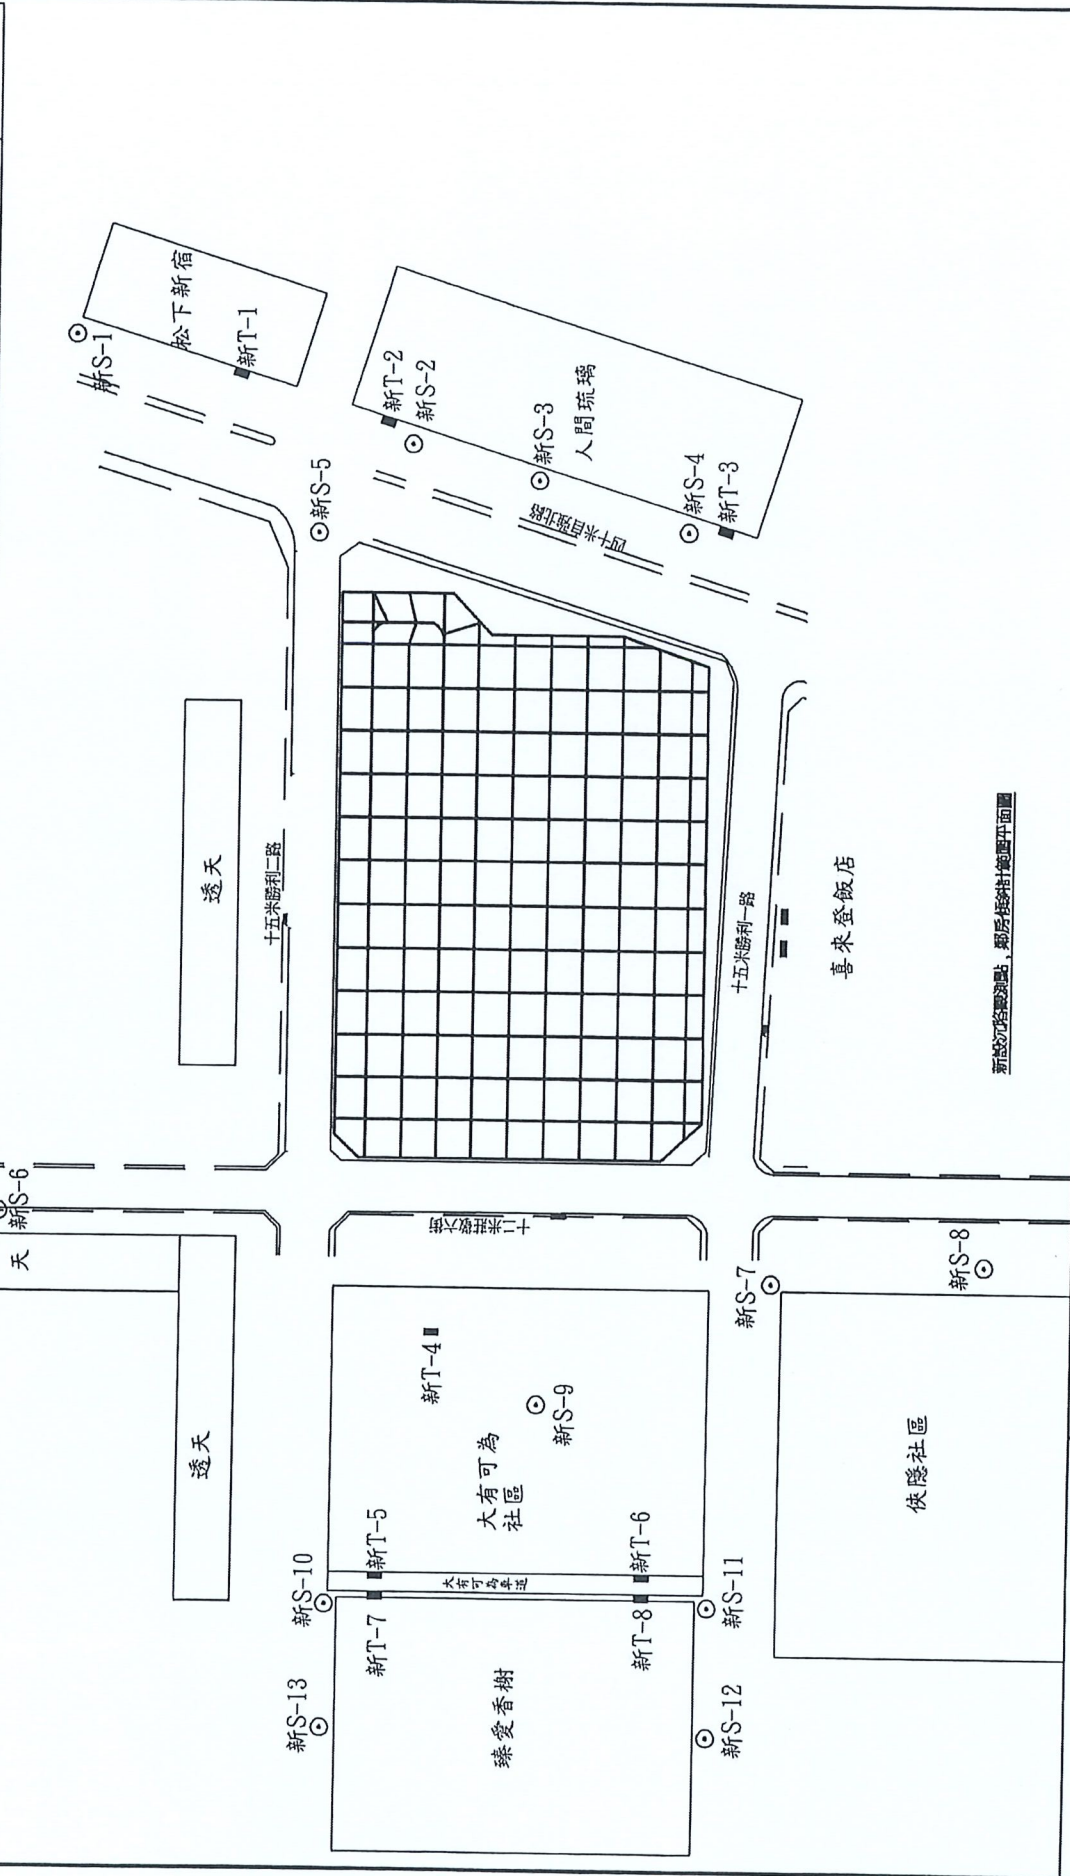
| | 儀器配置平面圖 | | 圖號 | 圖 二 |

| 儀器名稱 | 儀器編號 | 最大變位量 | 發生位置 |
|---|---|---|---|
| 沉陷觀測點 | 新-S | -0.5cm | 新 S-8 |
| 鄰房傾斜計 | 新-T | 1/909rad | 新 T-7 (1-3) |

- ※1. 112/07/07 新 T-8 傾斜計會搖動，重新固定本次為初值。
2. 112/07/25 因路面 AC 重新鋪設，故新 S-7 重新裝設，本次為初始值。
3. 112/09/25 IS-2 因水泥沙漿阻塞。因此只能量測至 11.5M。
4. 112/09/28 IS-1、W-4-1 遭水泥沙漿阻塞無法量測。
5. 113/01/29 新 S-2、新 S-3、新 S-4、新 S-5、S16 重新裝設本次為初值。
