竹北市大學段 520 地號商場新建工程

停工中觀測結果

(113.04.15)

竹北市大學段 520 地號商場新建工程 安全監測系統觀測結果報告

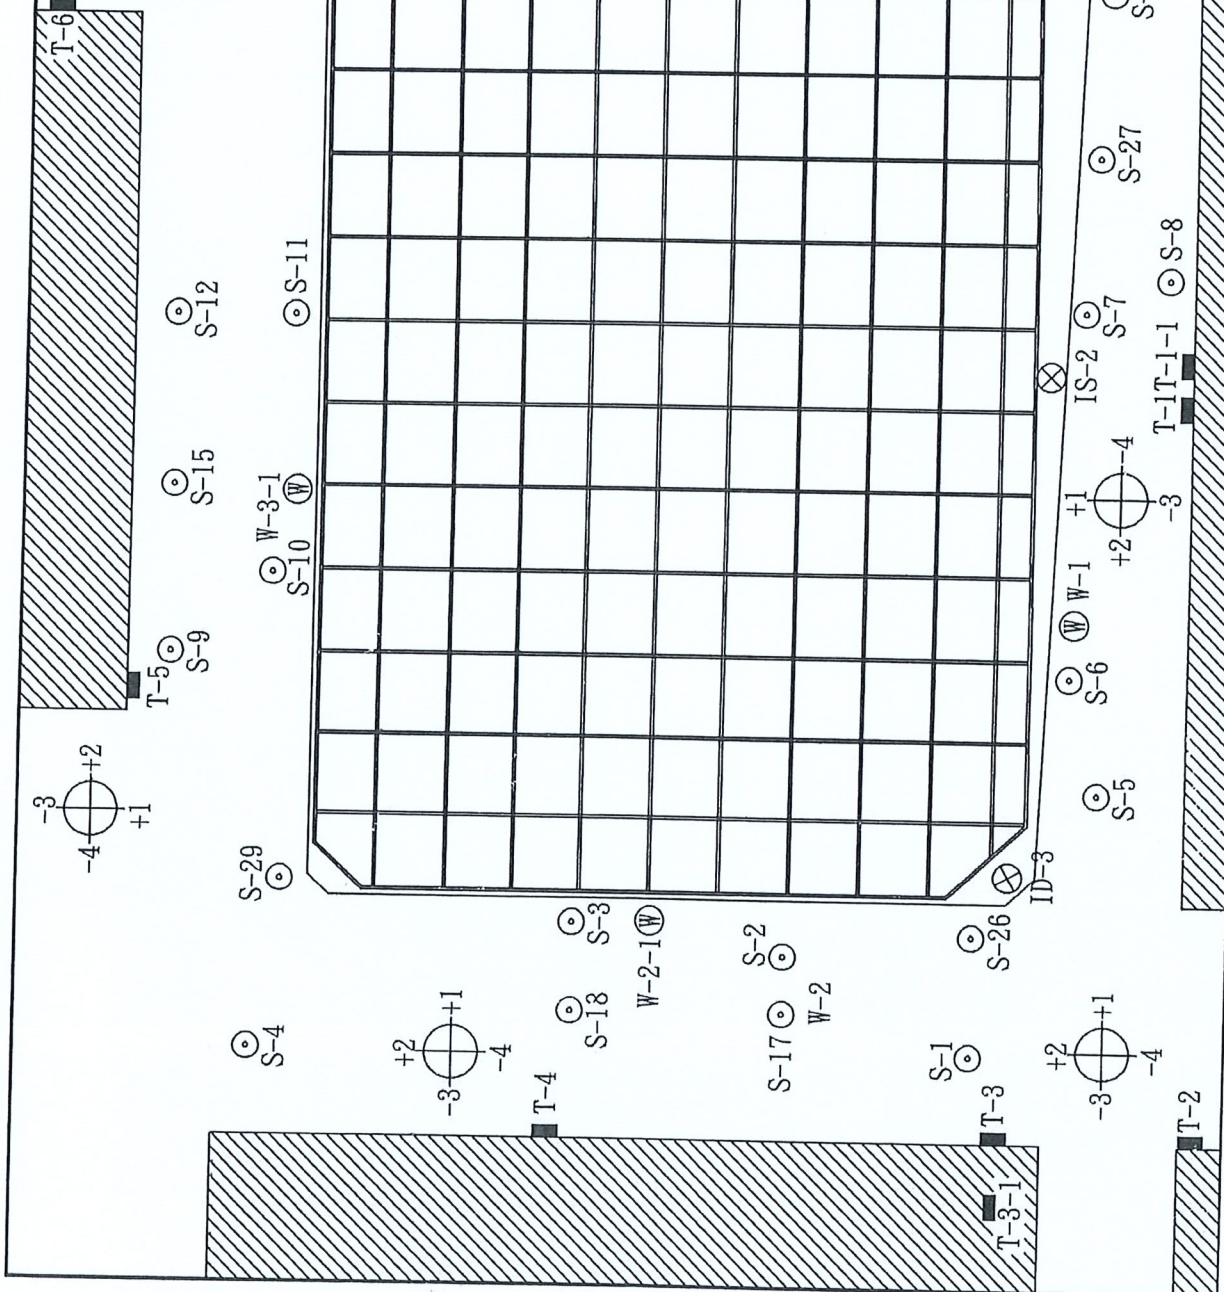
<p>平淼企業有限公司</p>	<p>安全監測系統 儀器配置平面圖</p>	<p>案名 竹北市大學段520地號商場新建工程</p> <p>圖號 圖 一</p>
-----------------	---------------------------	---

儀器名稱	儀器編號	最大變位量	發生位置
沉陷觀測點	S	-2.2cm	S-6
鄰房傾斜計	T	1/291rad	T-4 (2-4)
水位觀測井	W	-7.29m	W-2-1

- ※1.ID-4、W-4 遭破壞無法量測。ID-2、W-2 遭水泥砂漿覆蓋無法量測。ID-3、W-3 因灌漿擠壓造成管內阻塞無法量測。IS-1 管內破壞，無法量測。
- 2.勝利二路土地公廟前 6/14 下陷，6/15 修復完成。
 - 3.111/07/31 勝利二路土地公廟前，道路崩塌。
 - 4.111/07/31 崩塌已於 8/9 修復完成,8/12 劃設標線通車。

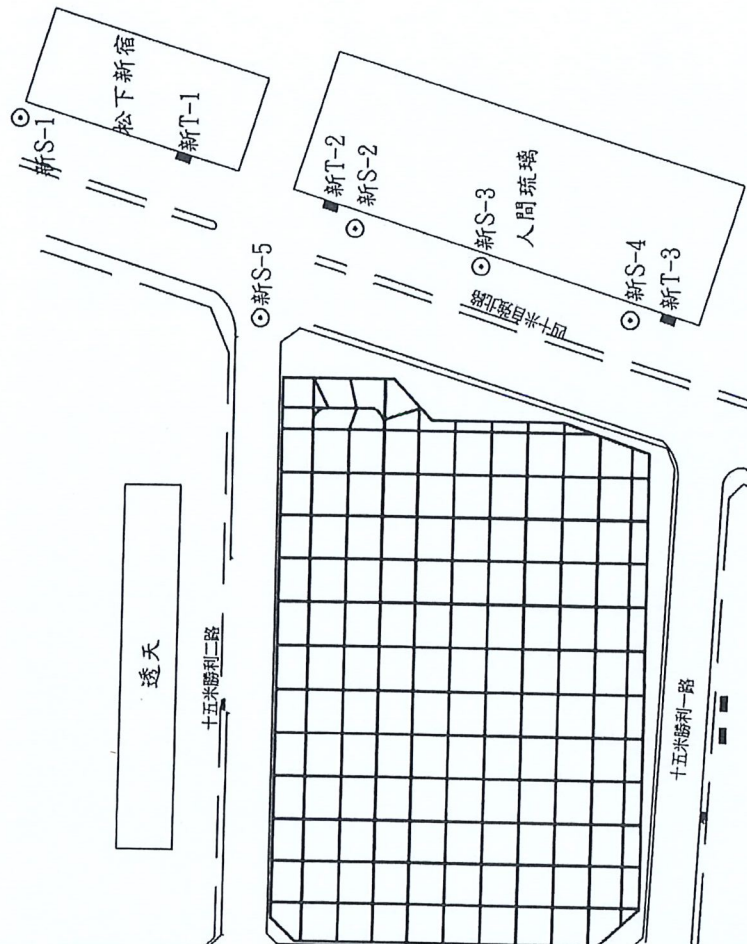
平森企業有限公司	安全監測系統 儀器配置平面圖		案名	竹北市大學段520地號商場新建工程
			圖號	圖 二

儀器名稱	儀器編號	最大變位量	發生位置
沉陷觀測點	新-S	-0.4cm	新 S-7、新 S-8
鄰房傾斜計	新-T	1/909rad	新 T-7 (1-3)

- ※1. 112/07/07 新 T-8 傾斜計會搖動，重新固定本次為初值。
- 2. 112/07/25 因路面 AC 重新鋪設，故新 S-7 重新裝設，本次為初始值。
- 3. 112/09/25 IS-2 因水泥沙漿阻塞。因此只能量測至 11.5M。
- 4. 112/09/28 IS-1、W-4-1 遭水泥沙漿阻塞無法量測。
- 5. 113/01/29 新 S-2、新 S-3、新 S-4、新 S-5、S16 重新裝設本次為初值。
