新竹縣政府工程查核代表照片表

拍攝日期：108.07.29

工程名稱：新竹縣寶山國民小學 107 年度跑道整建及周邊環境改善工程

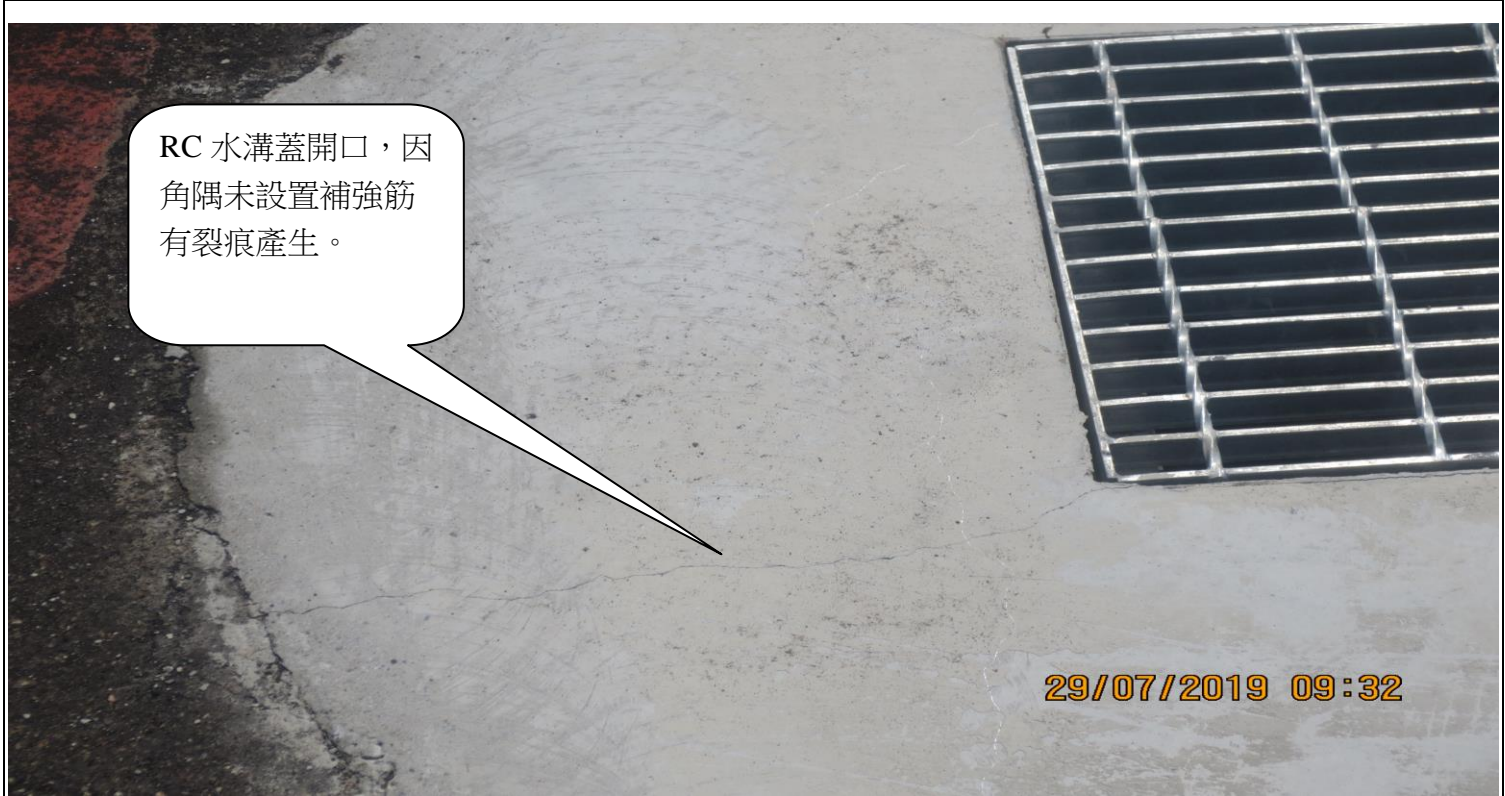
RC 水溝蓋開口，因角隅未設置補強筋有裂痕產生。

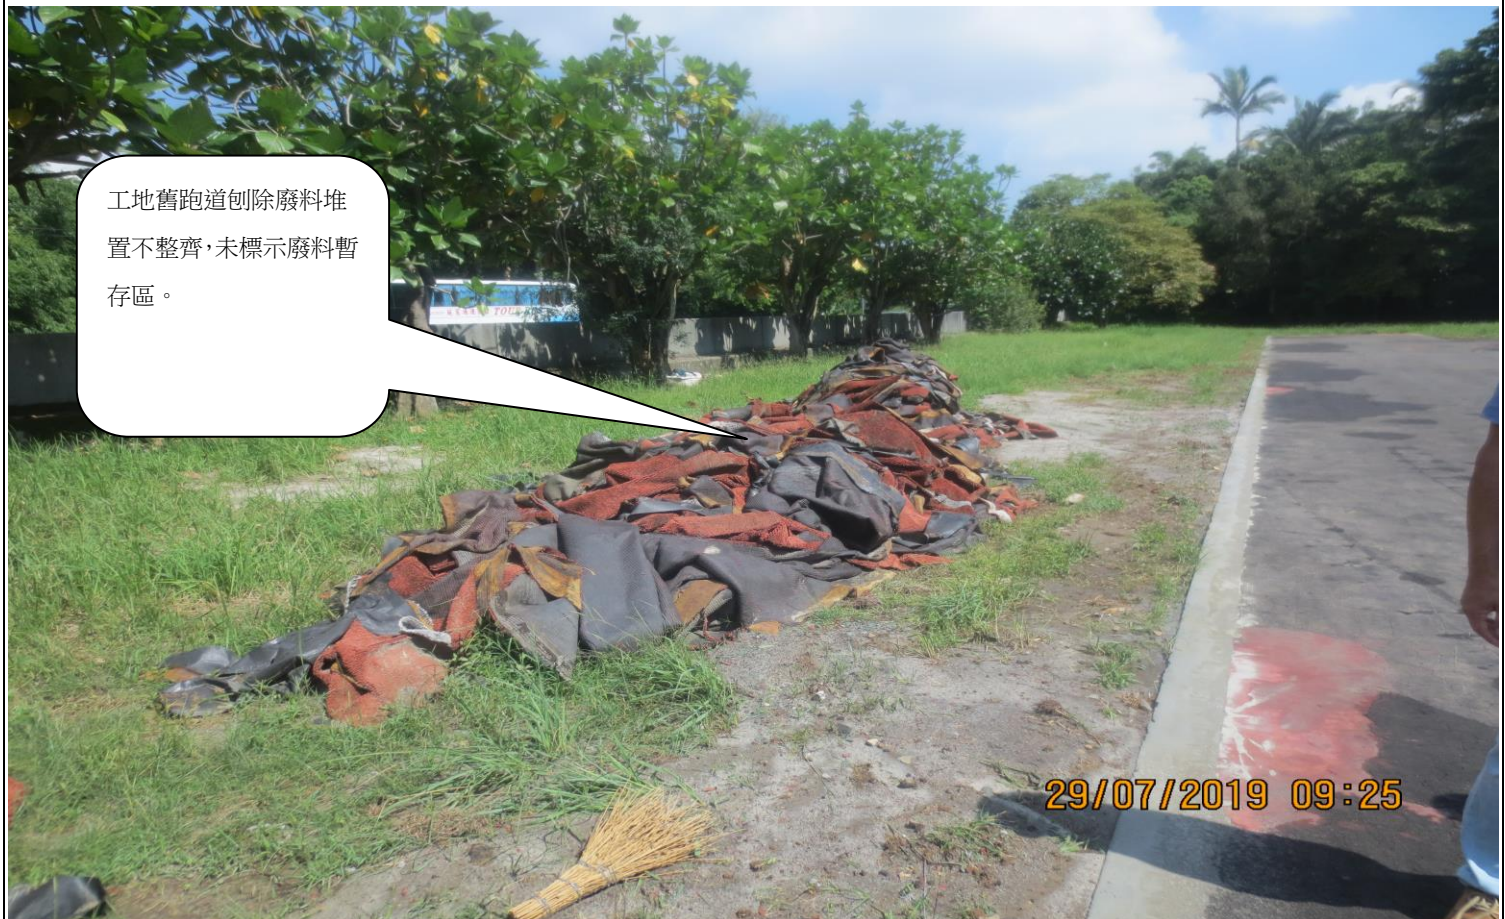
工地舊跑道刨除廢料堆置不整齊，未標示廢料暫存區。

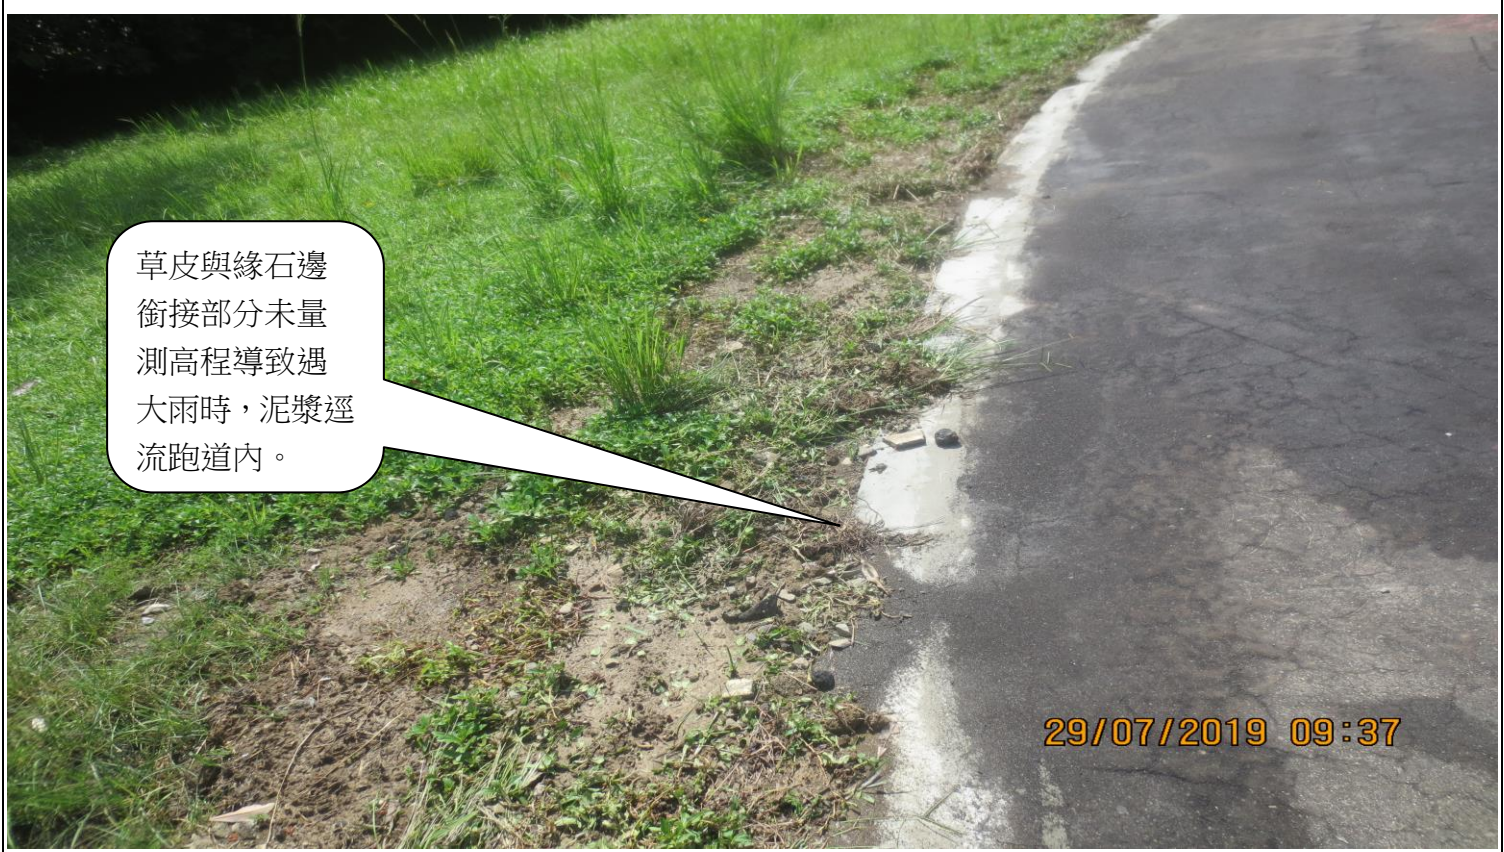
草皮與緣石邊銜接部分未量測高程導致遇大雨時，泥漿逕流跑道內。

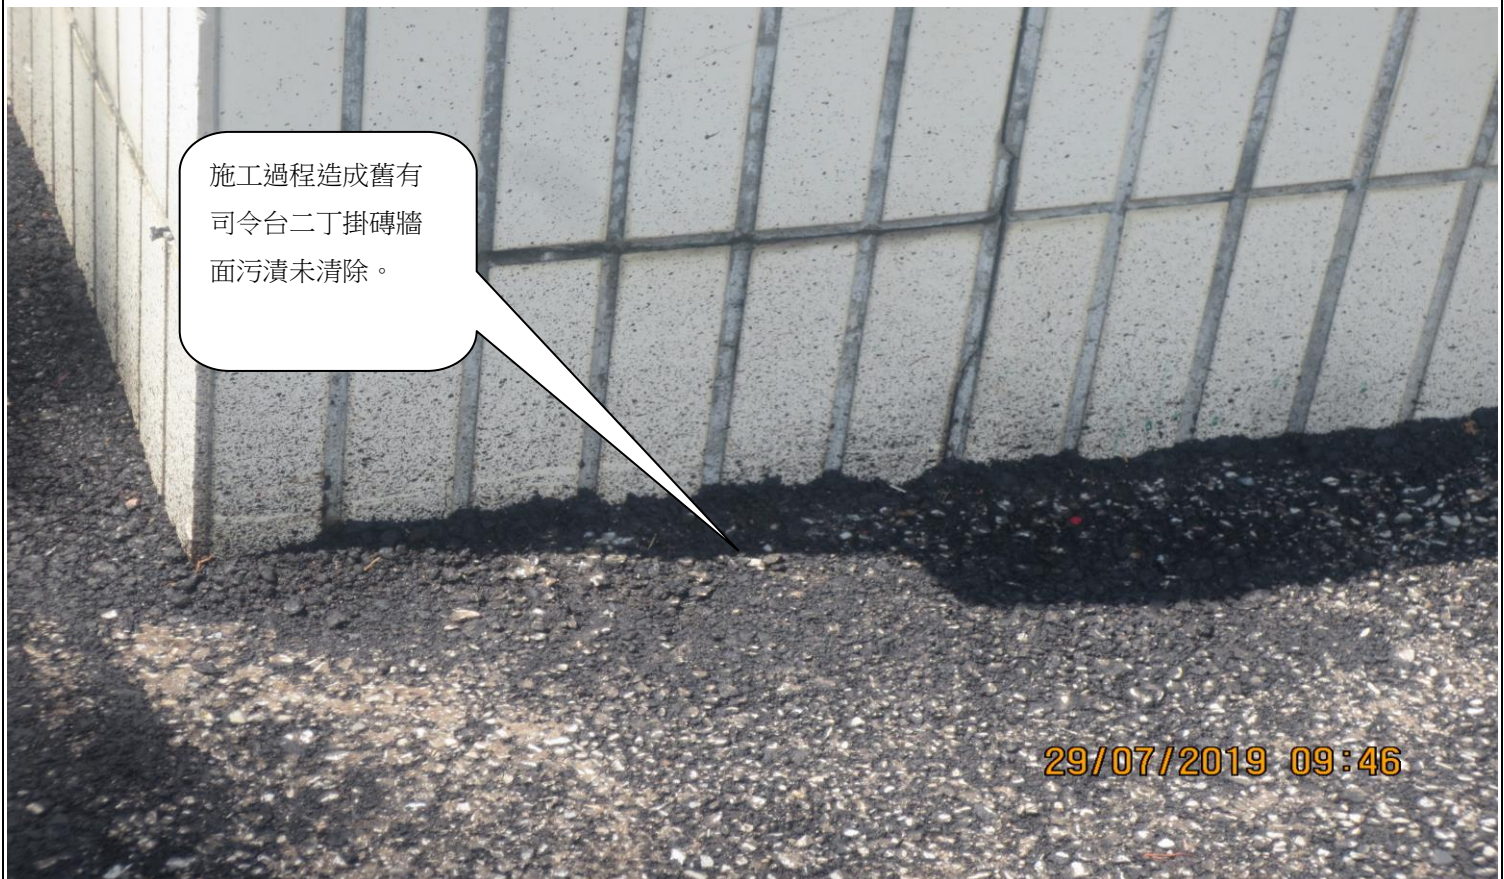
施工過程造成舊有司令台二丁掛磚牆面污漬未清除。

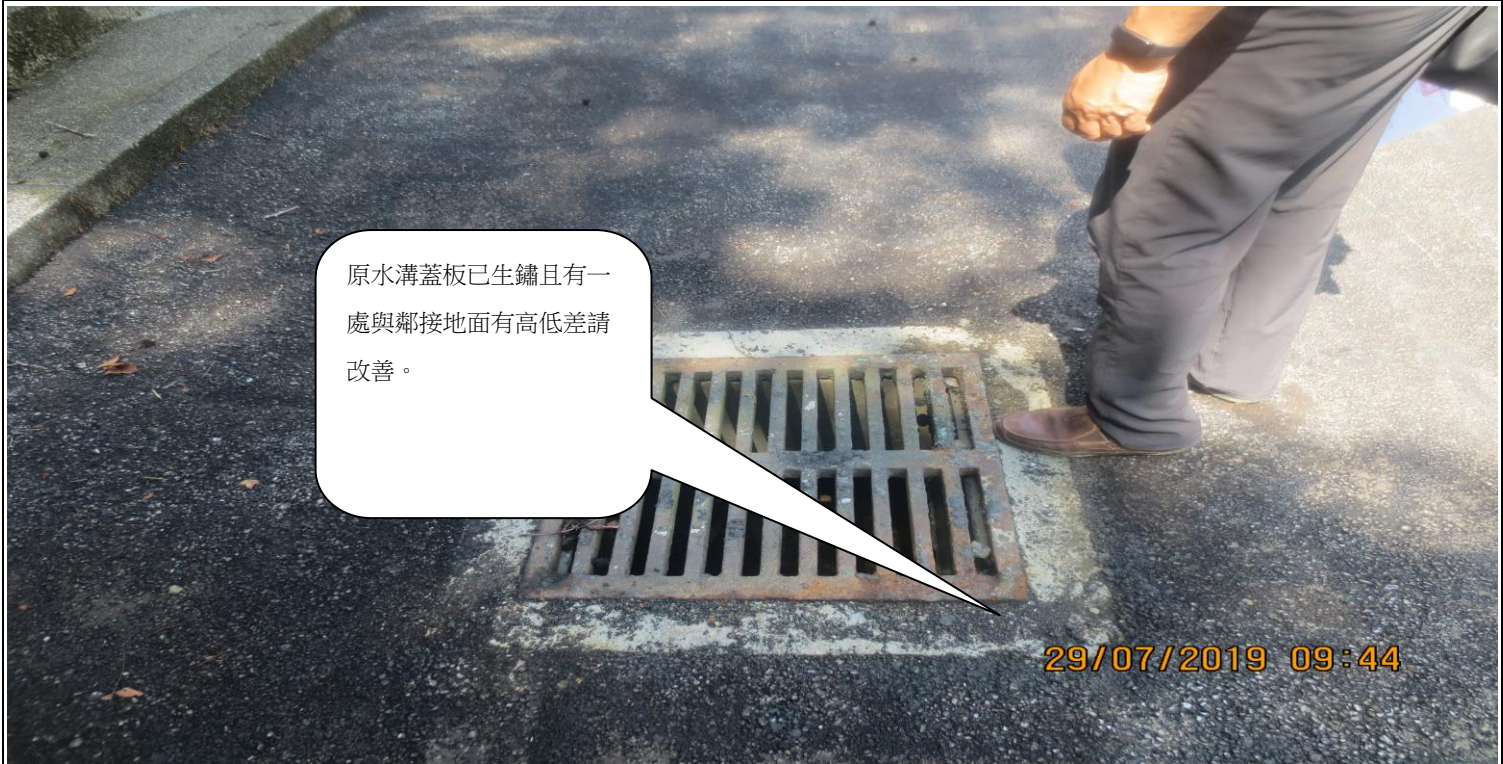
說明	原水溝蓋板已生鏽且有一處與鄰接地面有高低差請改善。
----	---------------------------

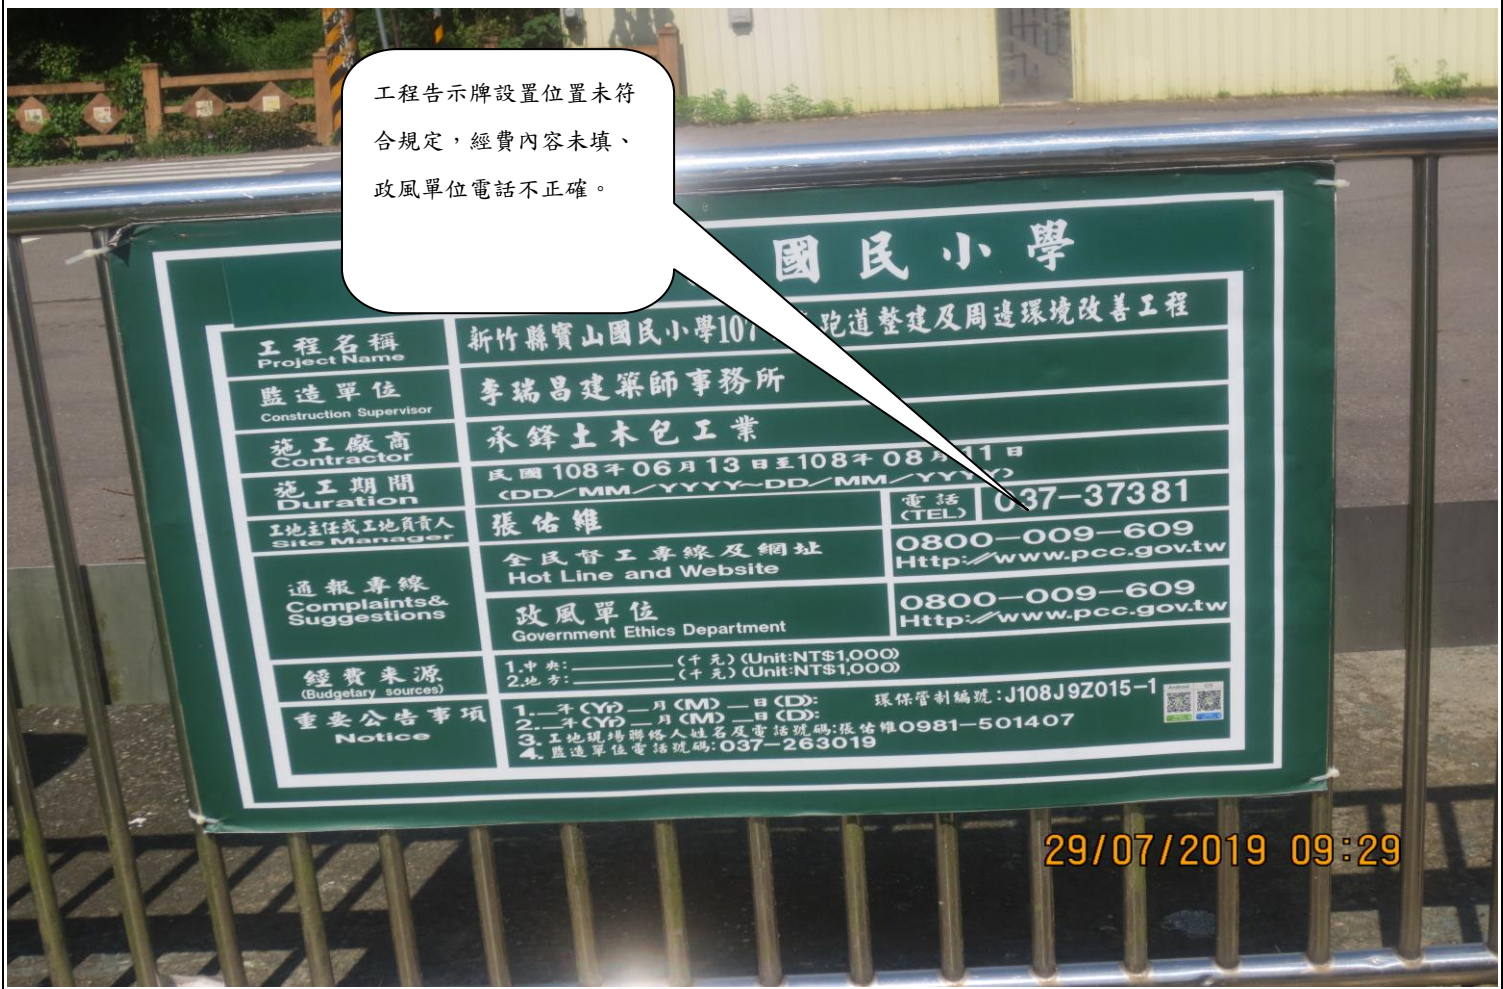
說明	工程告示牌設置位置未符合規定，經費內容未填、政風單位電話不正確。
----	----------------------------------

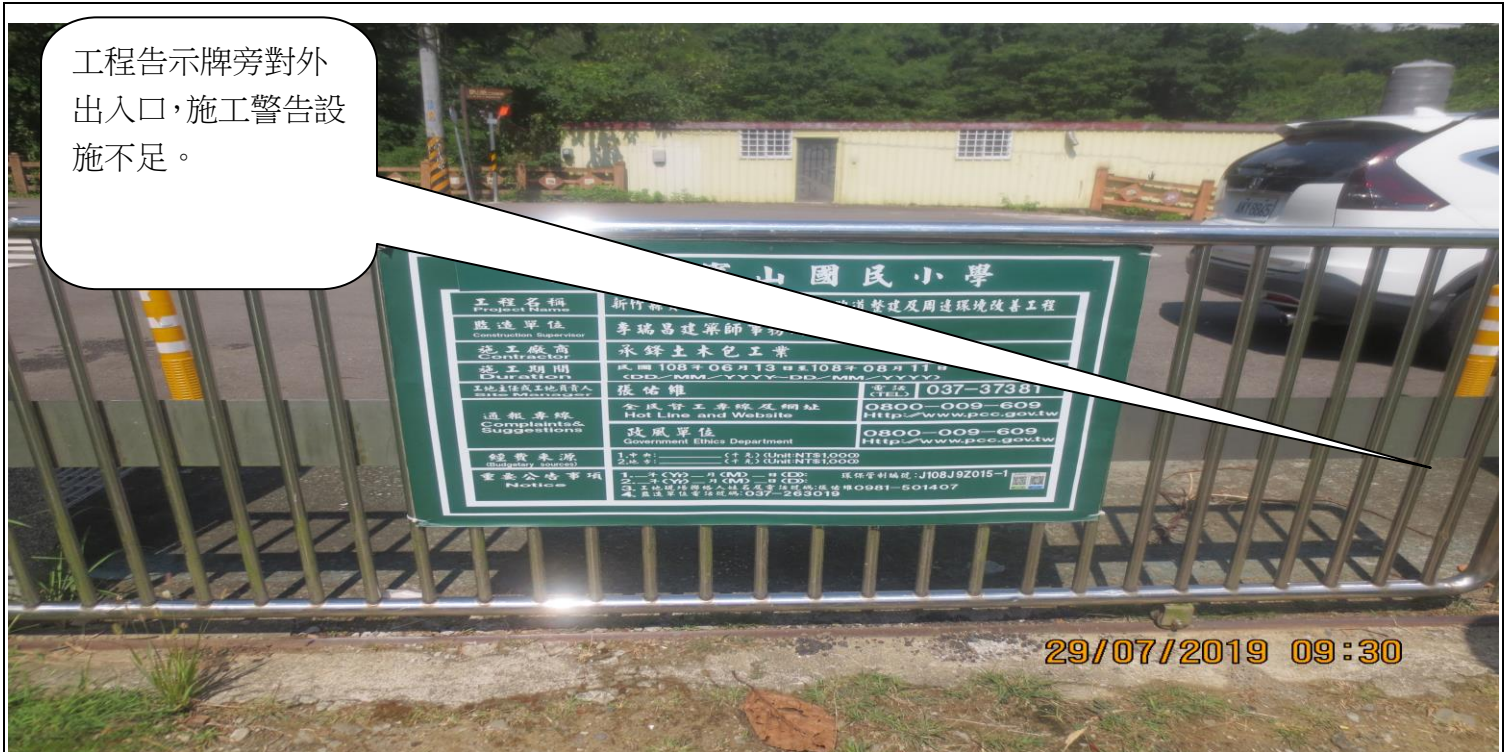
29/07/2019 09:30

工程告示牌旁對外出入口，施工警告設施不足。

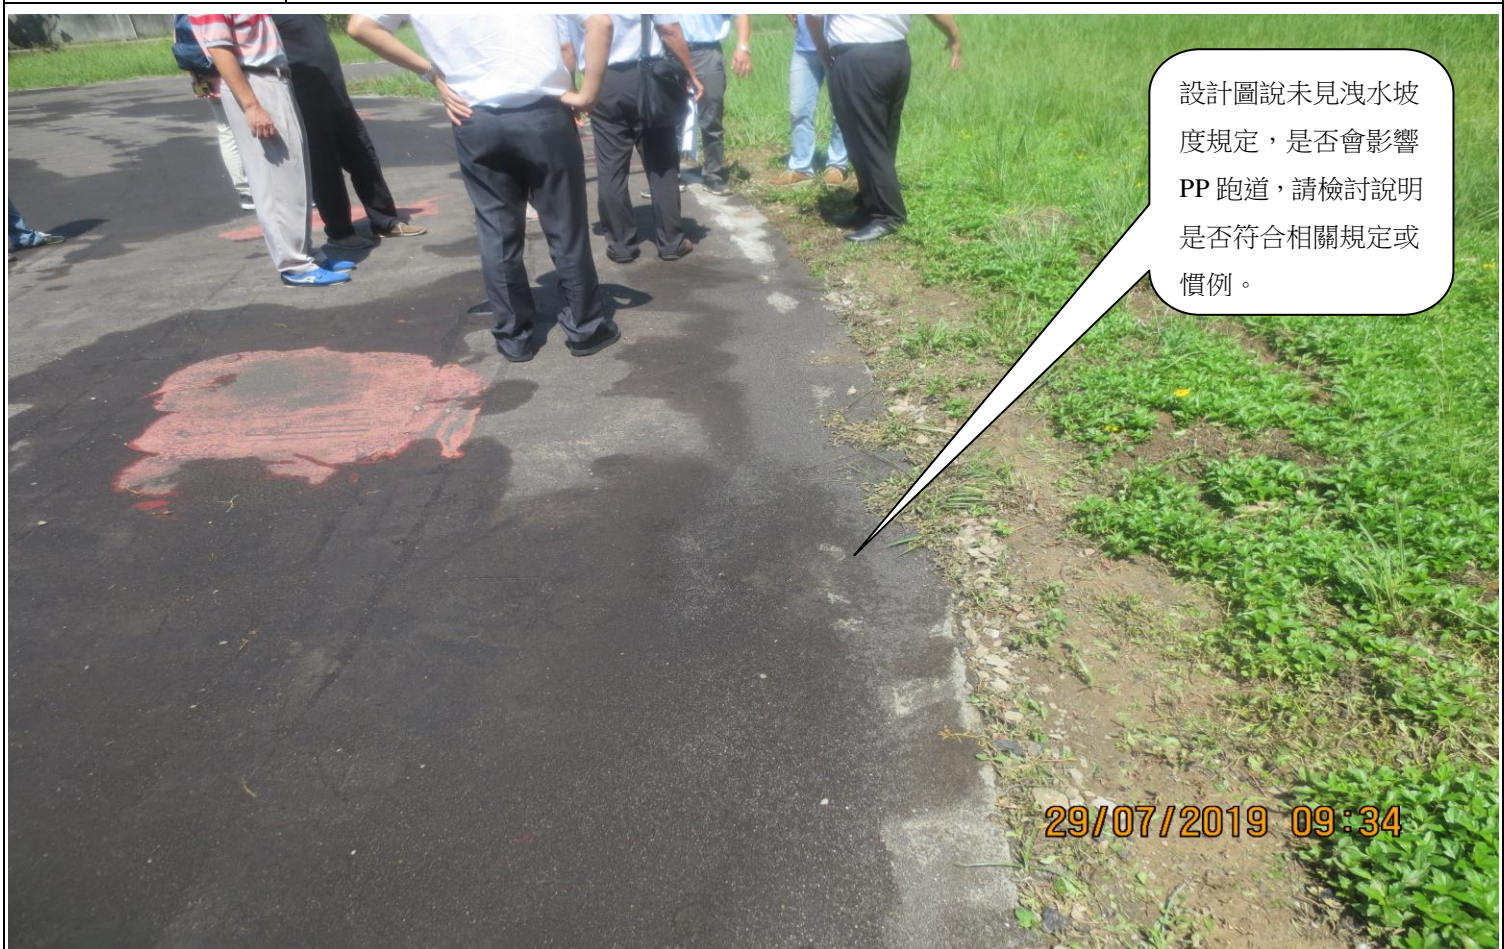
29/07/2019 09:34

設計圖說未見洩水坡度規定，是否會影響 PP 跑道，請檢討說明是否符合相關規定或慣例。
