新竹縣政府工程查核代表照片表

拍攝日期：112.05.03

工程名稱：寶山鄉新東路災害復建工程

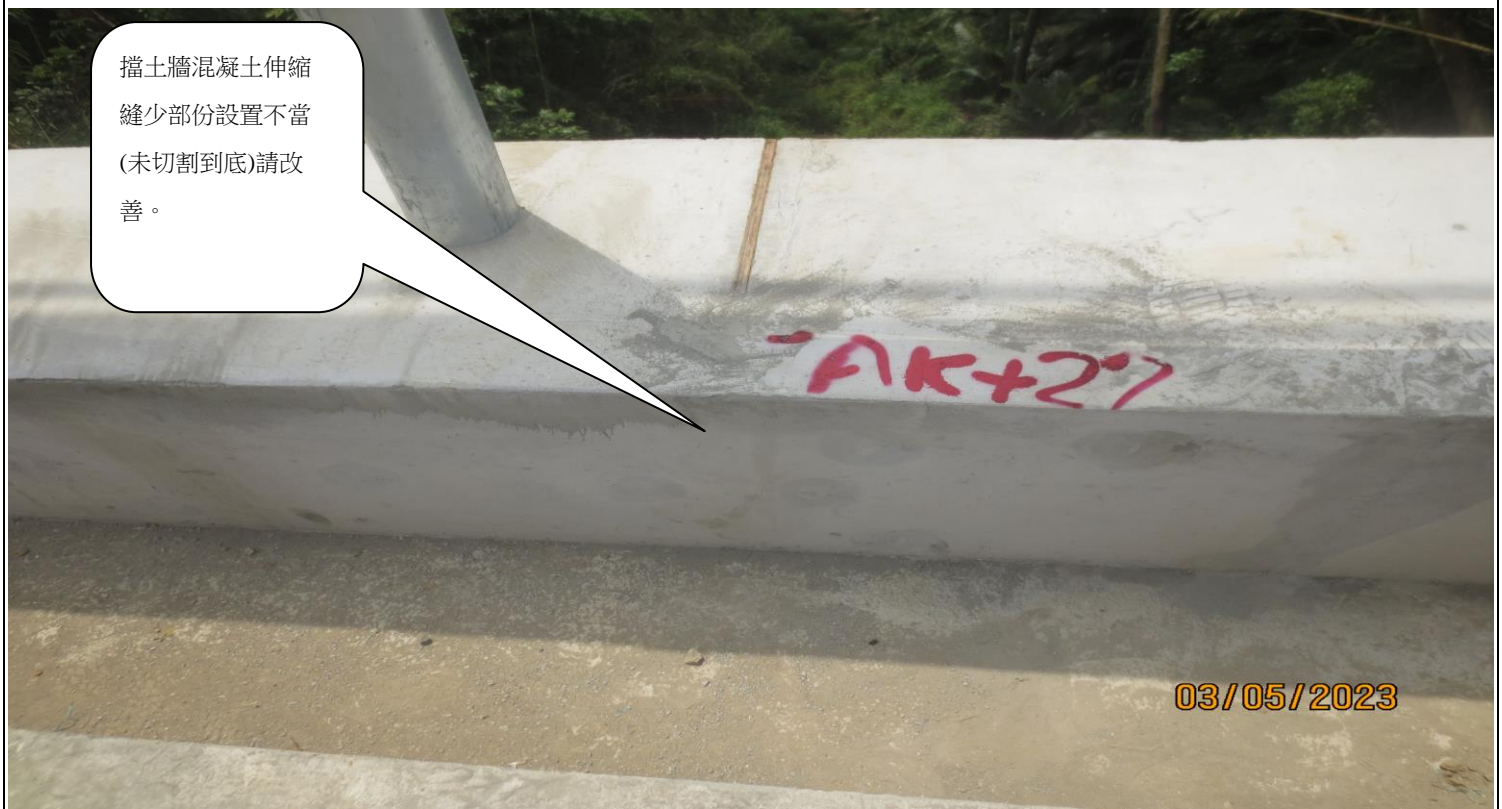
擋土牆混凝土伸縮縫少部份設置不當(未切割到底)請改善。

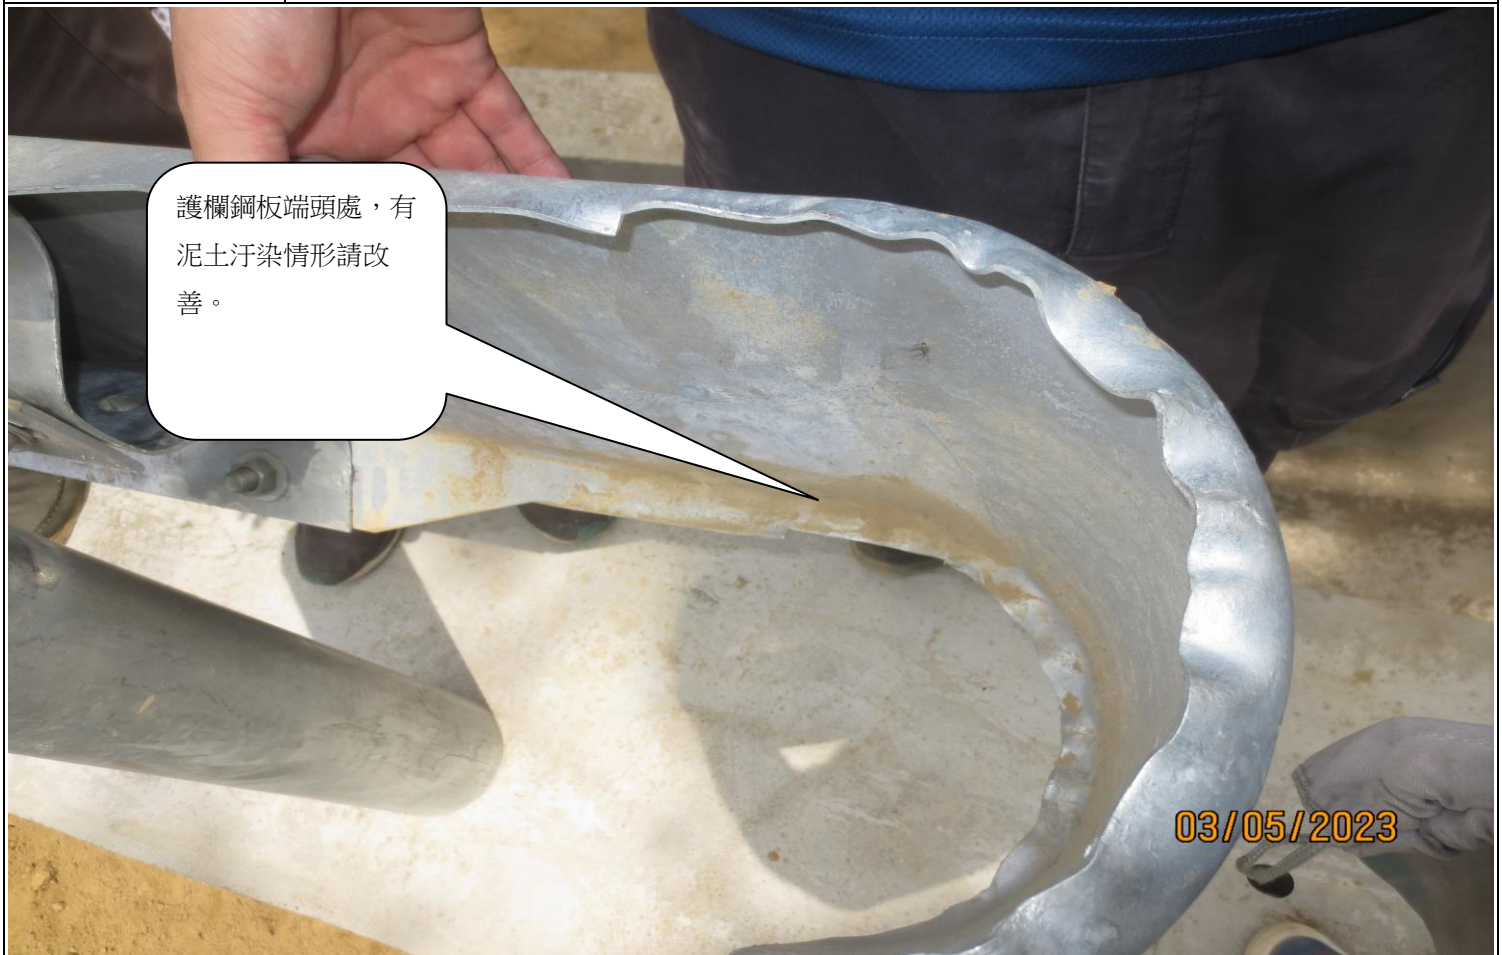
護欄鋼板端頭處，有泥土汙染情形請改善。

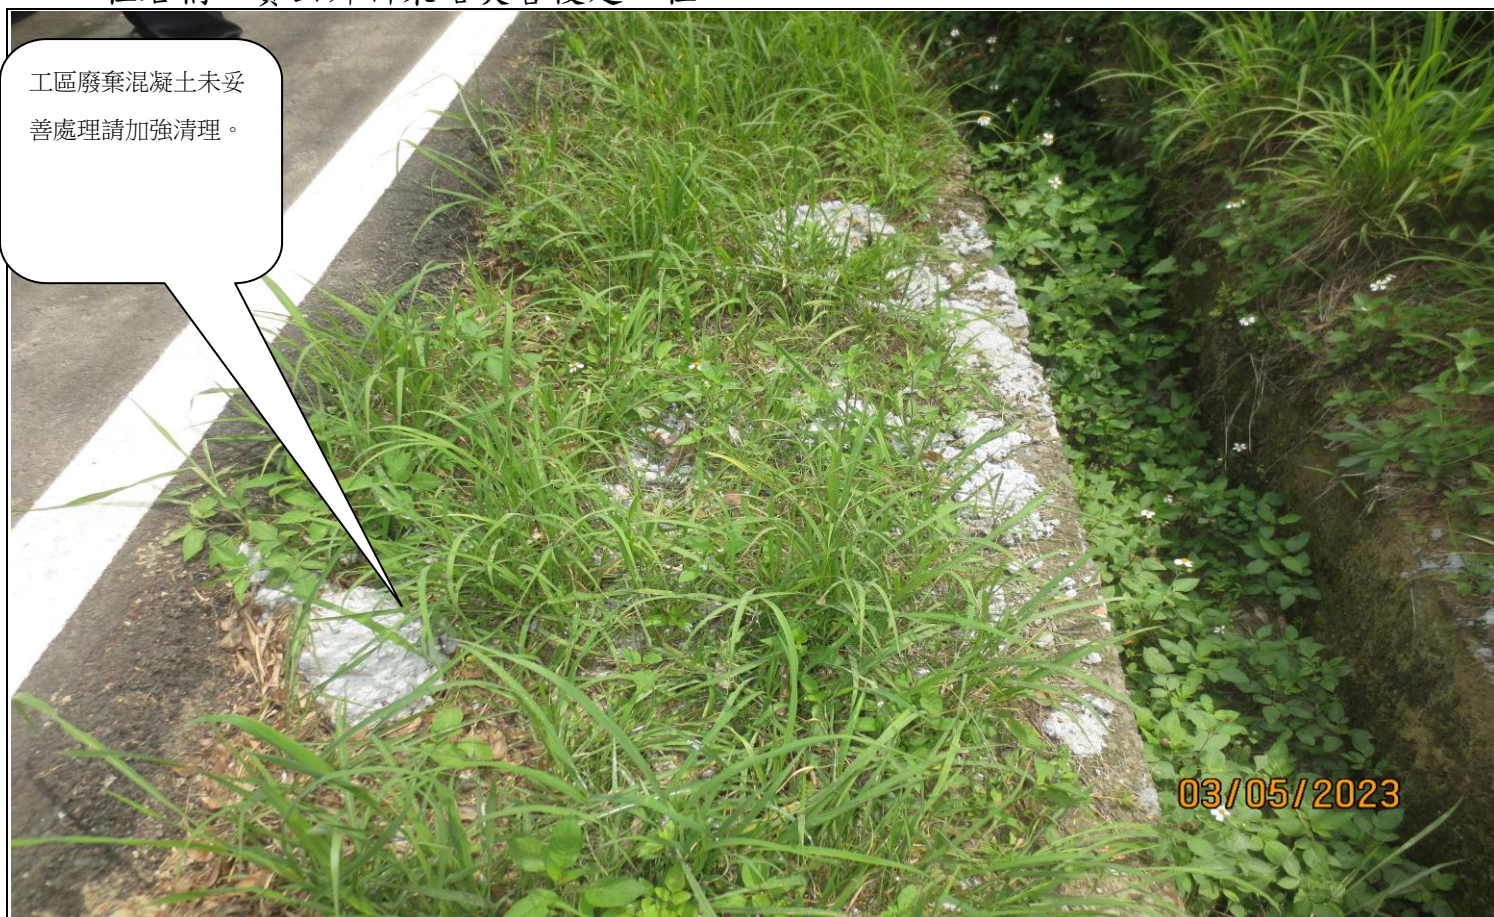
工區廢棄混凝土未妥善處理請加強清理。

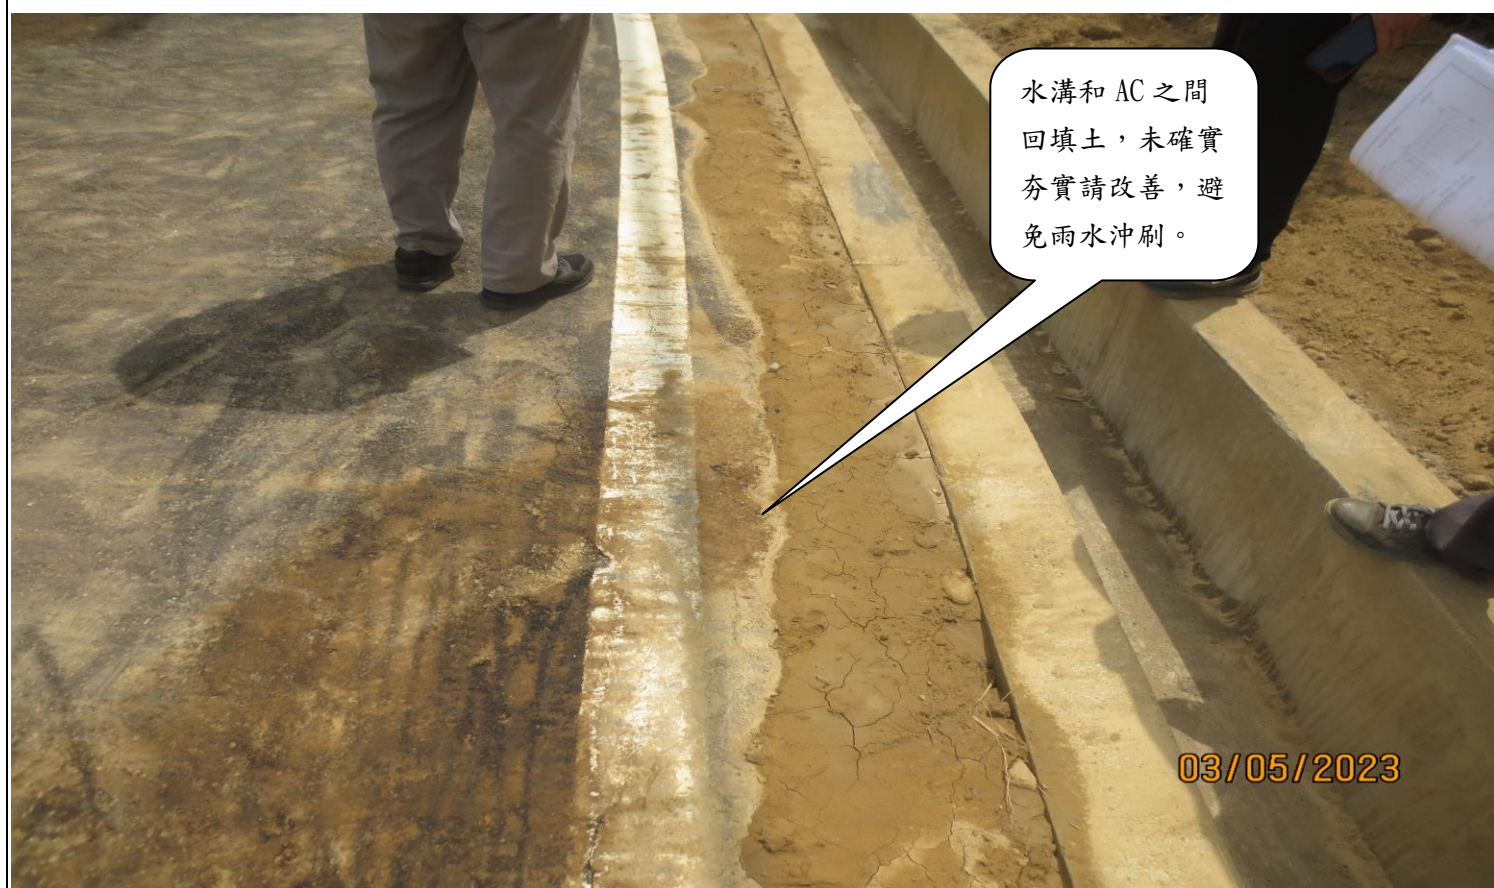
水溝和 AC 之間回填土，未確實夯實請改善，避免雨水沖刷。

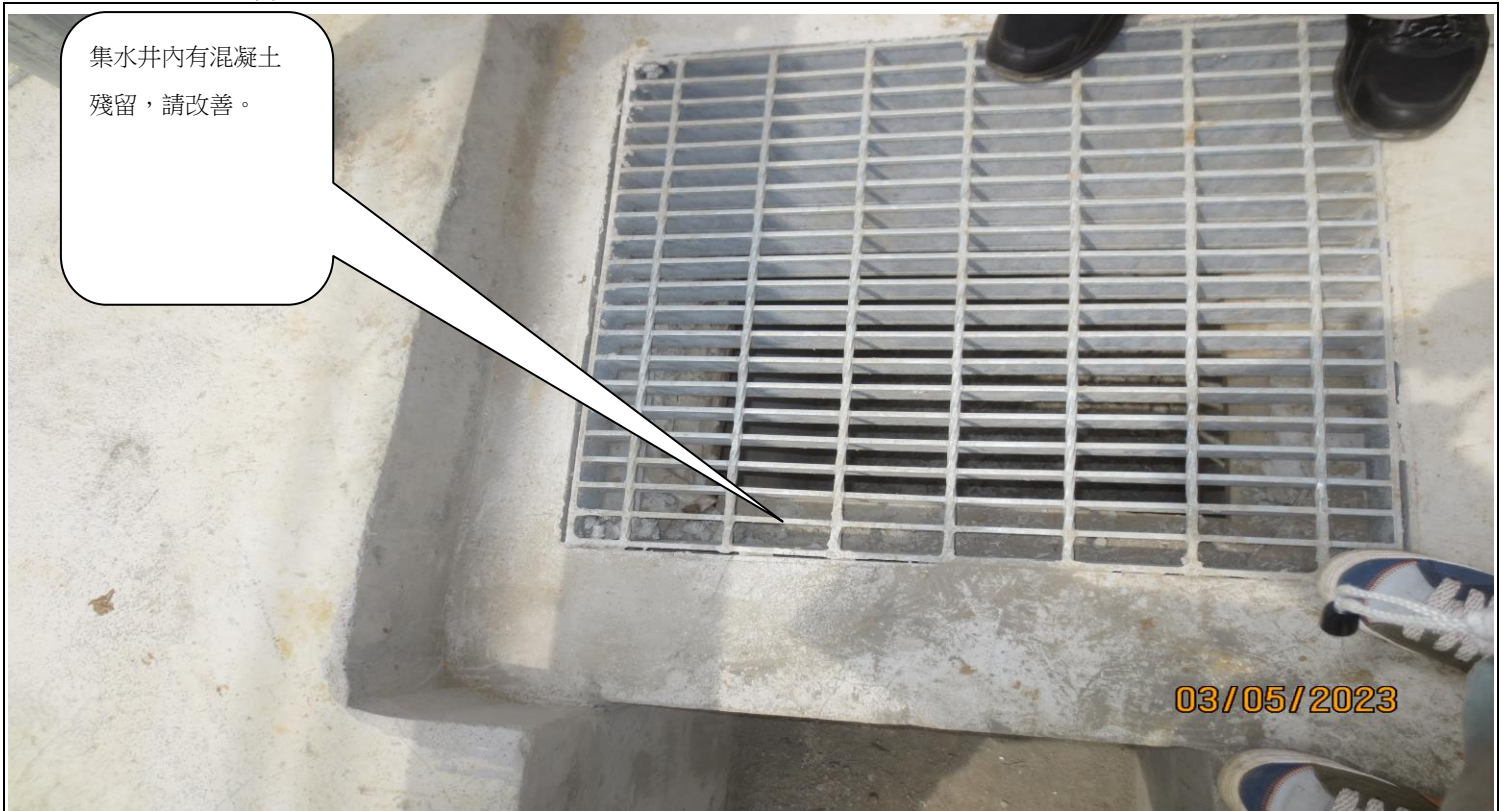
集水井內有混凝土殘留，請改善。

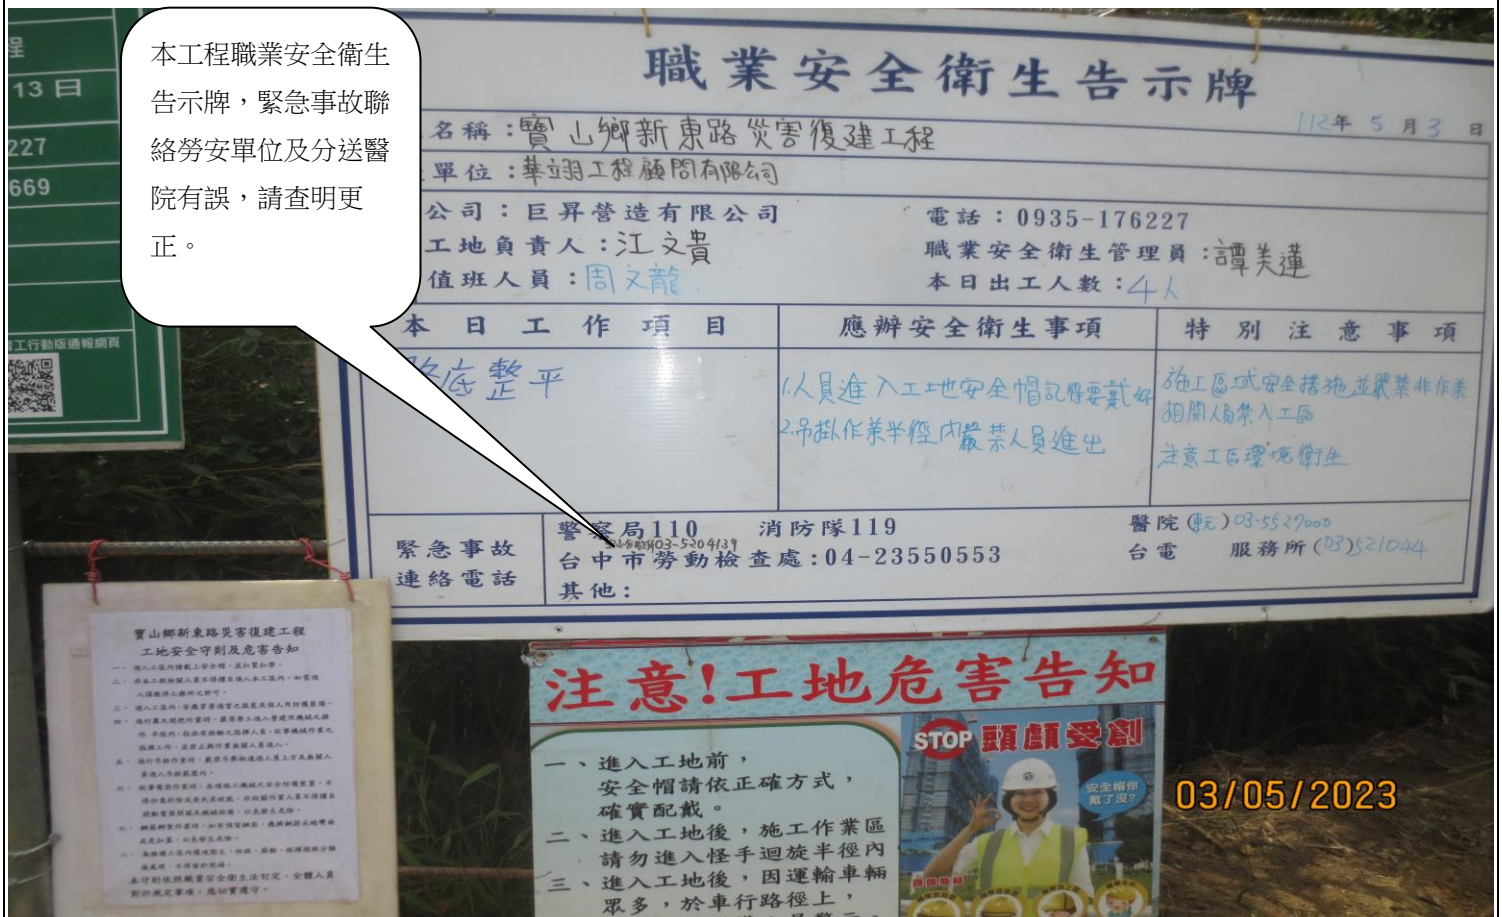
本工程職業安全衛生告示牌，緊急事故聯絡勞安單位及分送醫院有誤，請查明更正。

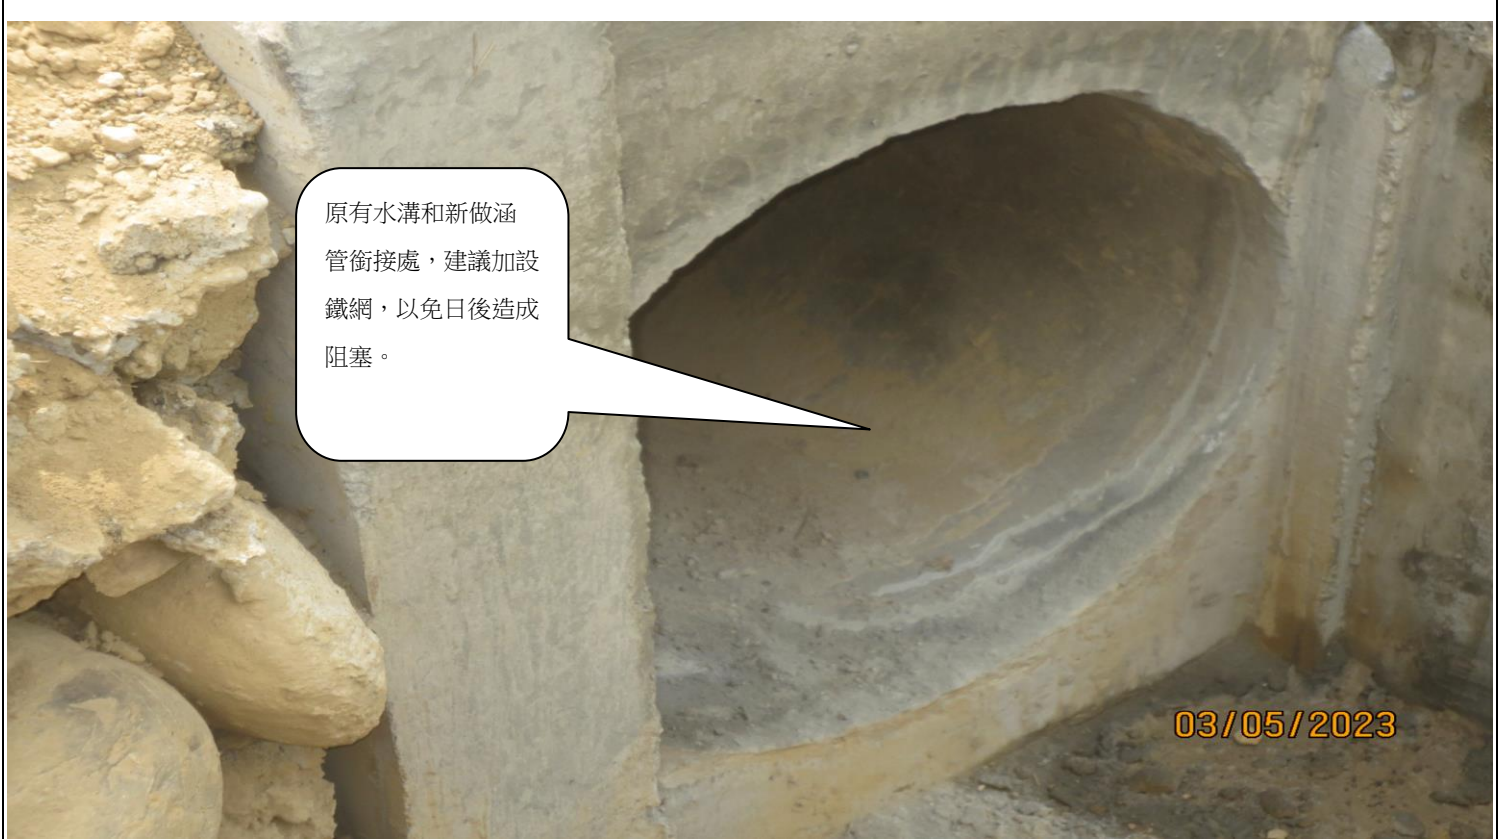
原有水溝和新做涵管銜接處，建議加設鐵網，以免日後造成阻塞。

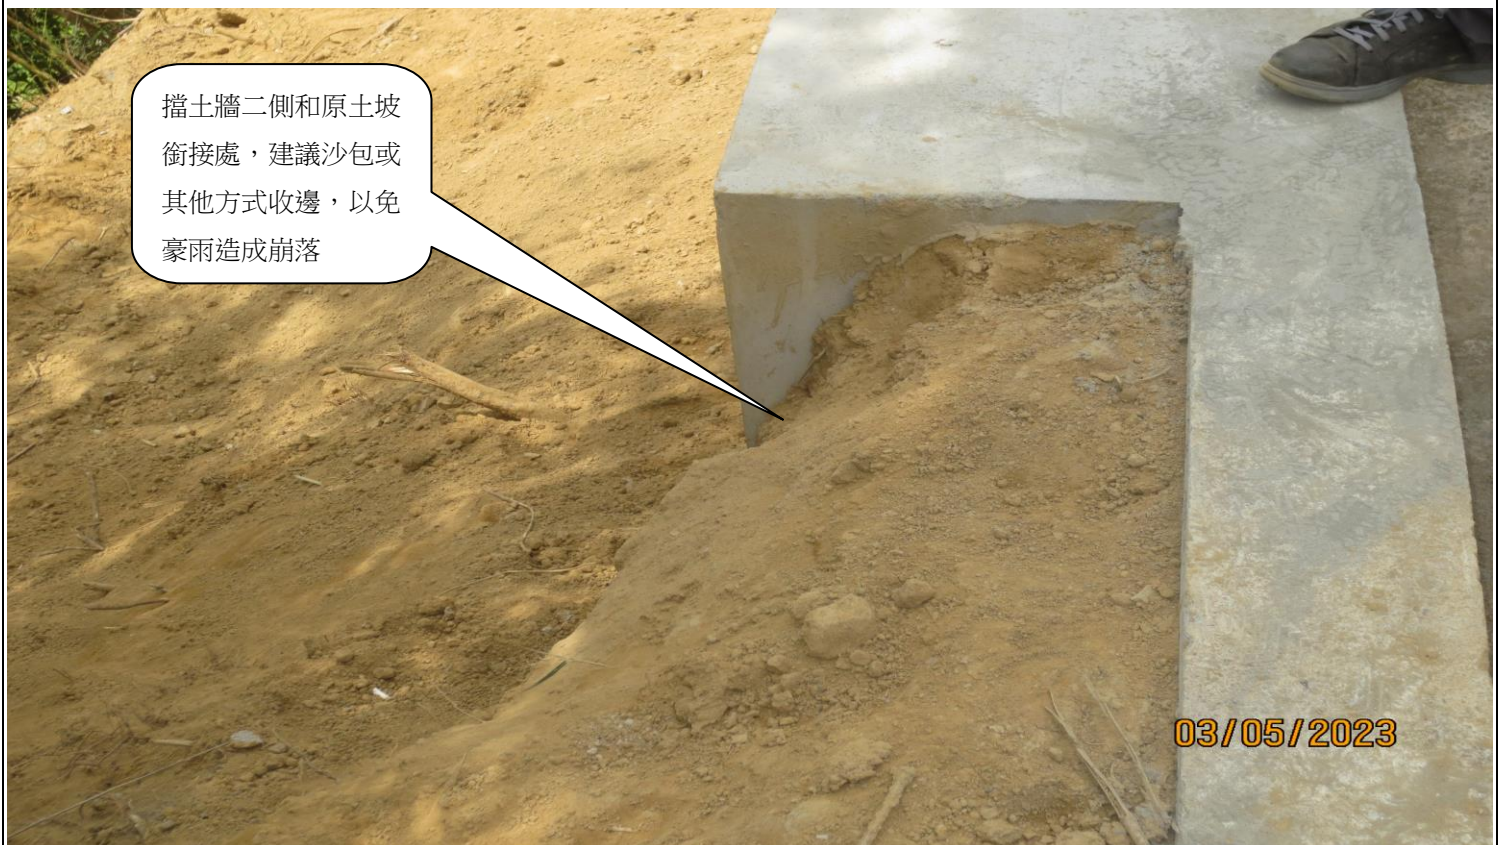
擋土牆二側和原土坡銜接處，建議沙包或其他方式收邊，以免豪雨造成崩落
