新竹縣政府工程查核代表照片表

拍攝日期：112.05.08

工程名稱：科大二街南側人行道改善工程

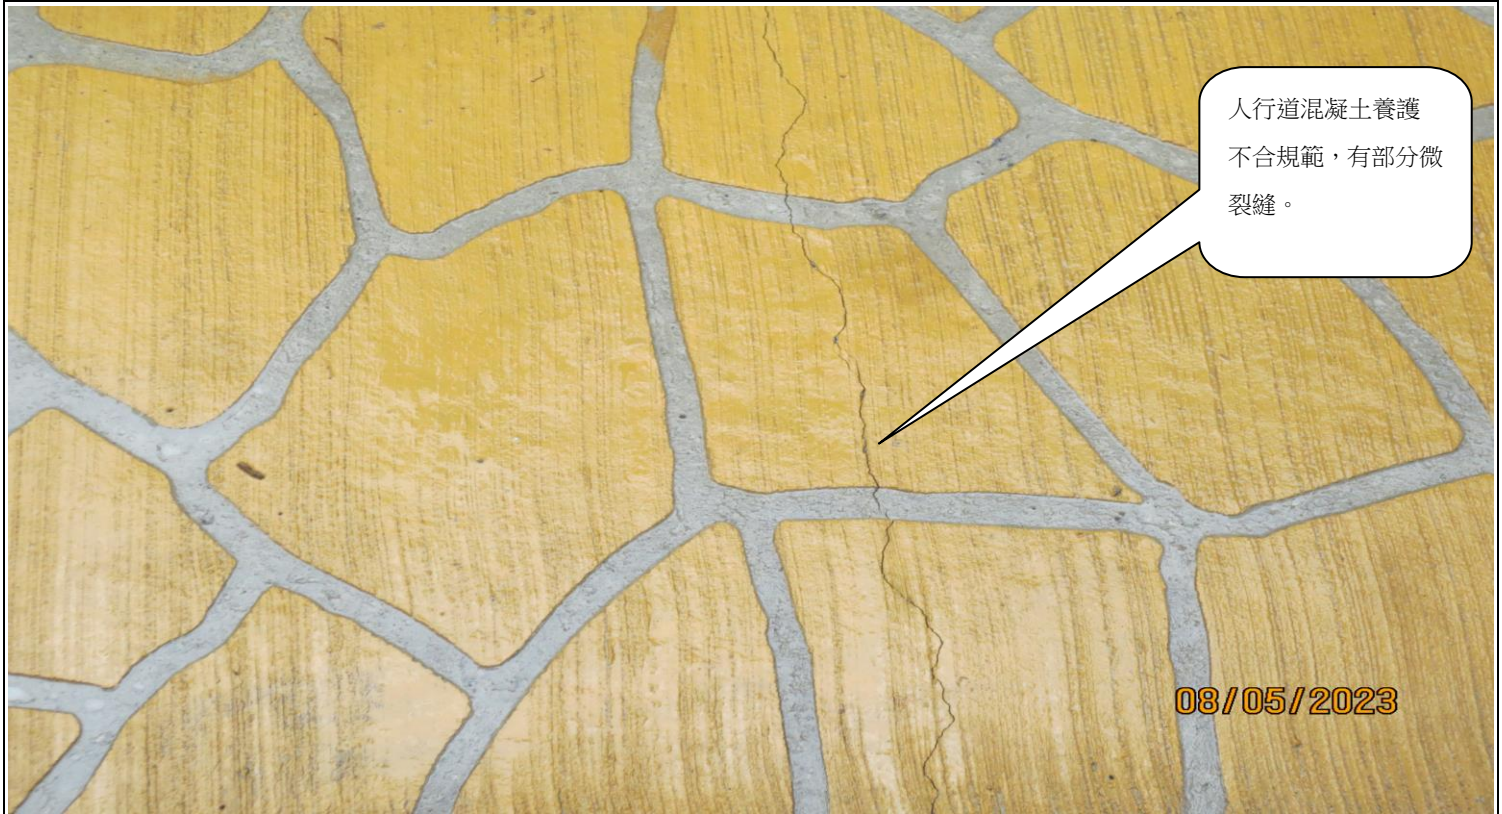
說明	人行道混凝土養護不合規範，有部分微裂縫。
----	----------------------

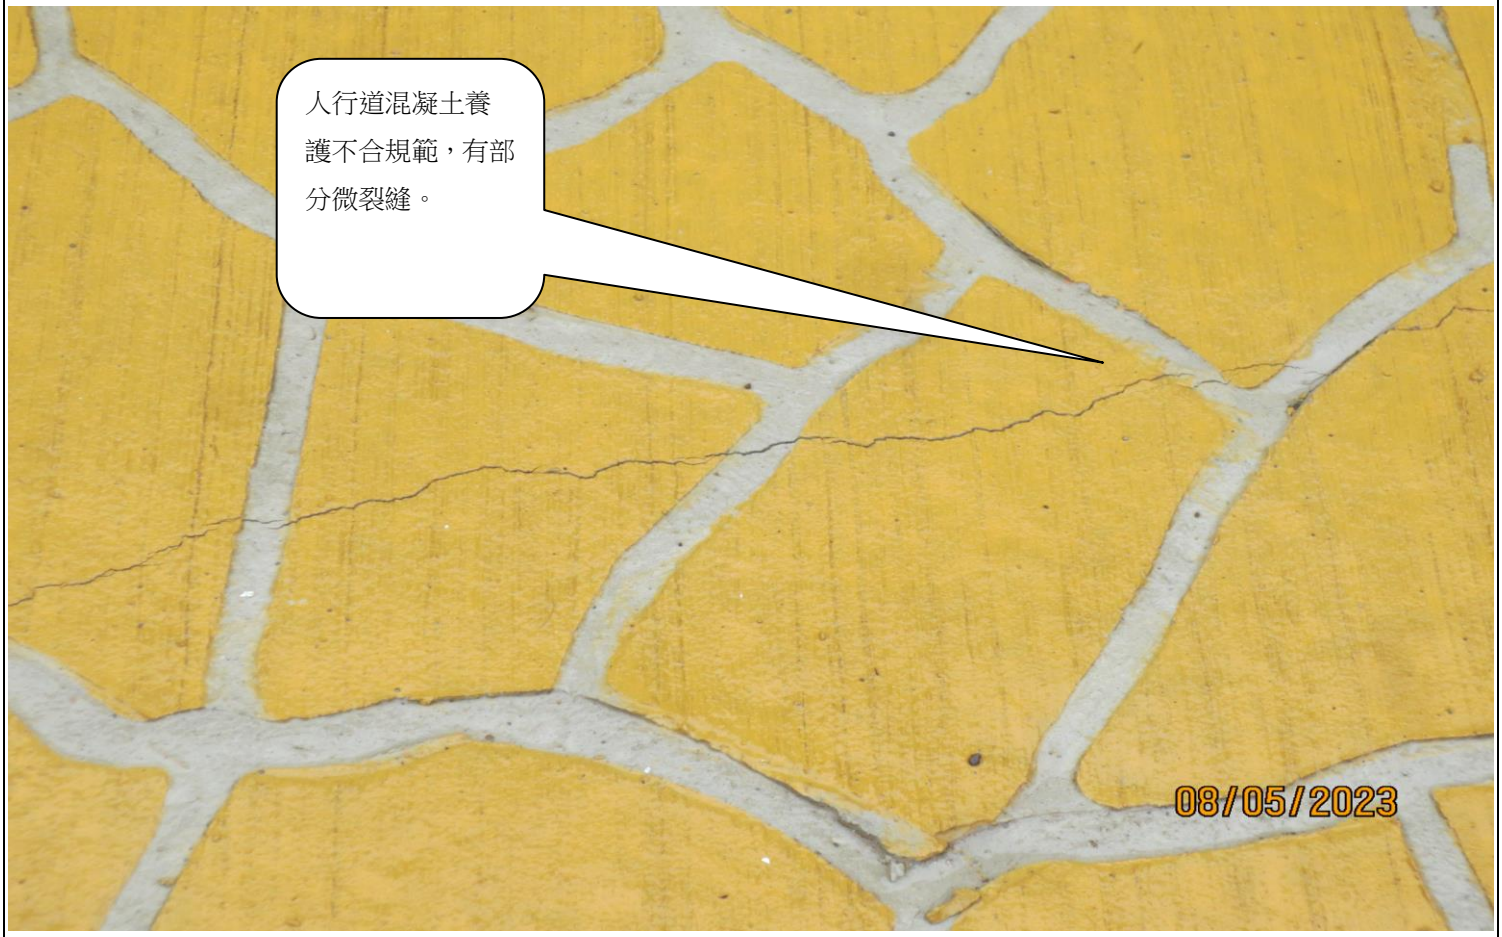
說明	人行道混凝土養護不合規範，有部分微裂縫。
----	----------------------

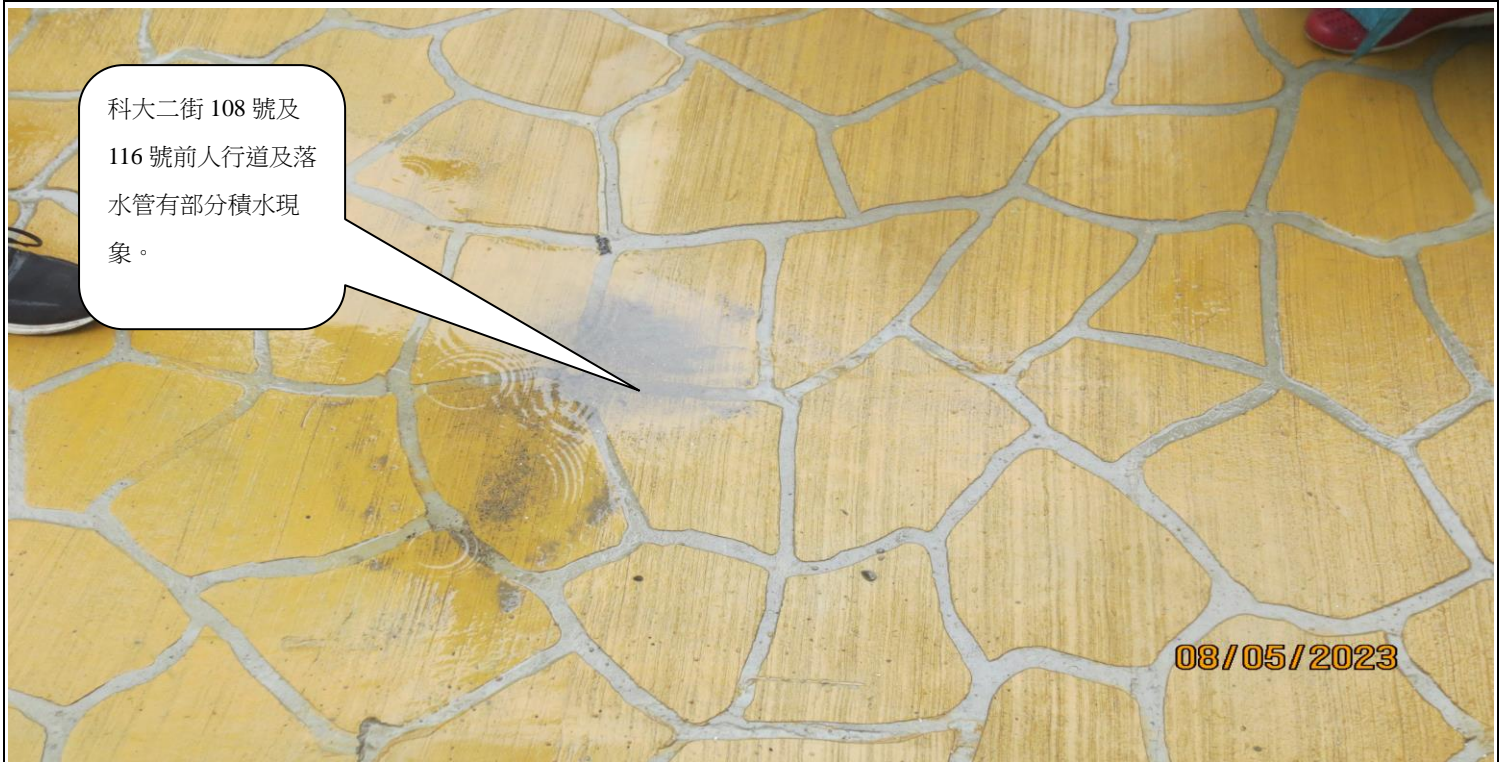
說明	科大二街 108 號及 116 號前人行道及落水管有部分積水現象。
----	-----------------------------------

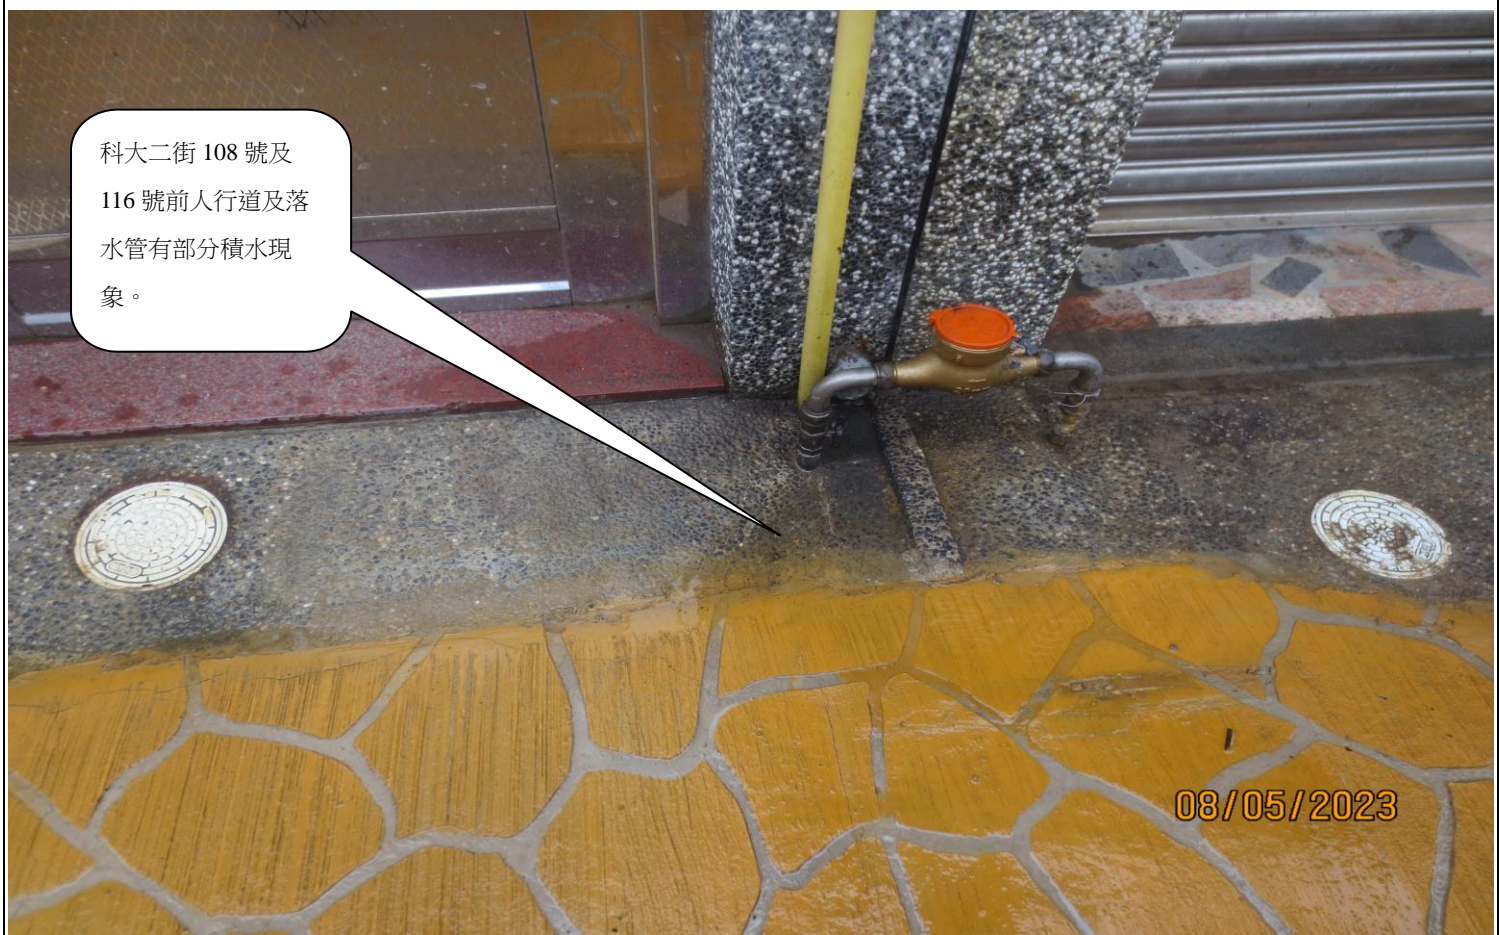
說明	科大二街 108 號及 116 號前人行道及落水管有部分積水現象。
----	-----------------------------------

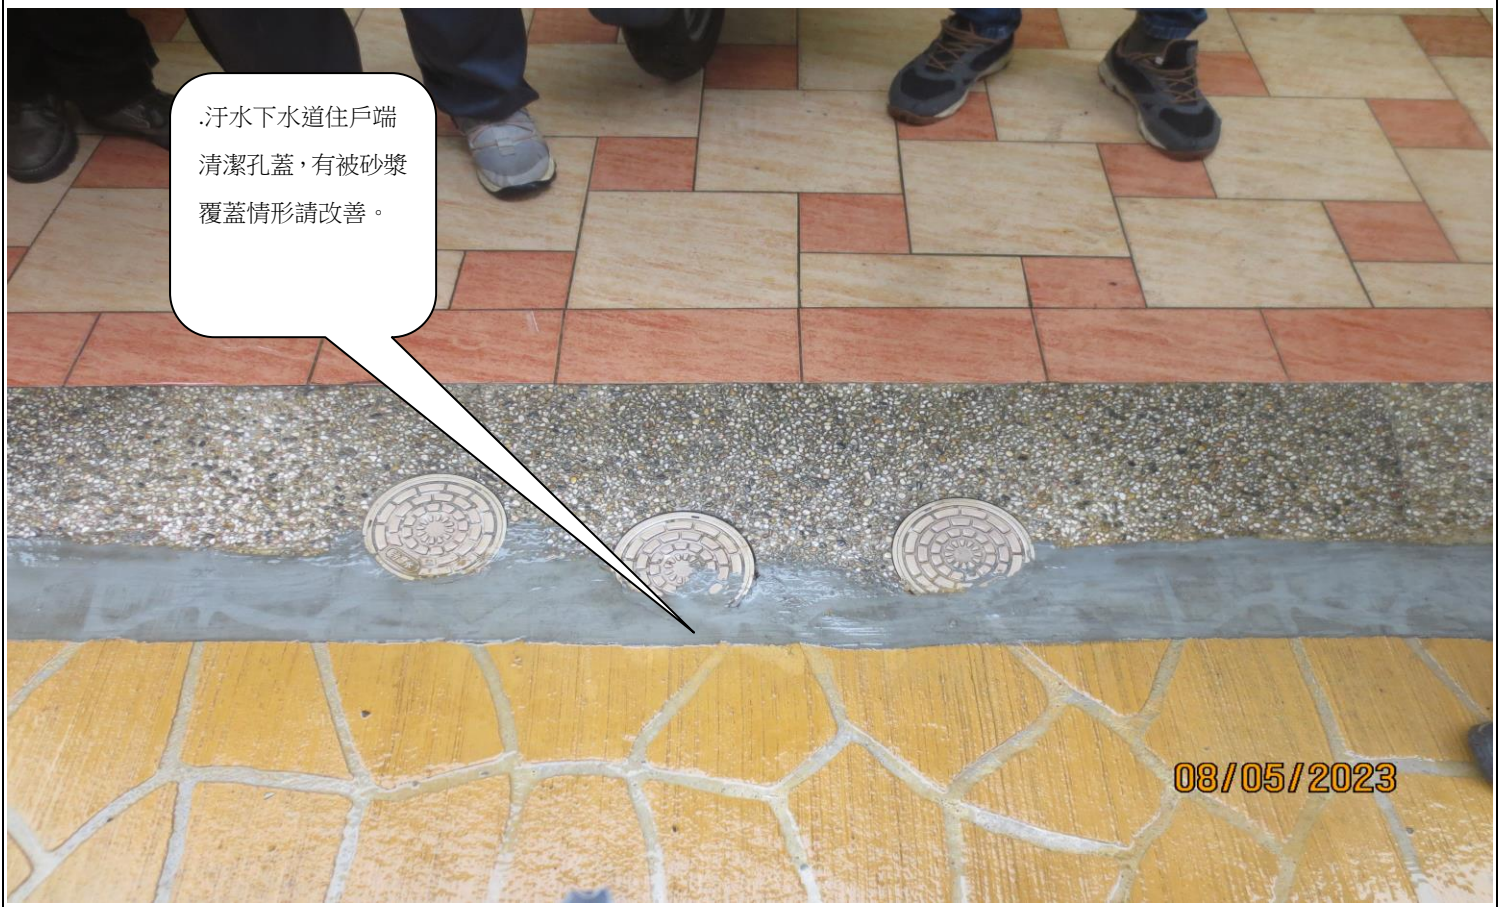
.汗水下水道住戶端清潔孔蓋，有被砂漿覆蓋情形請改善。

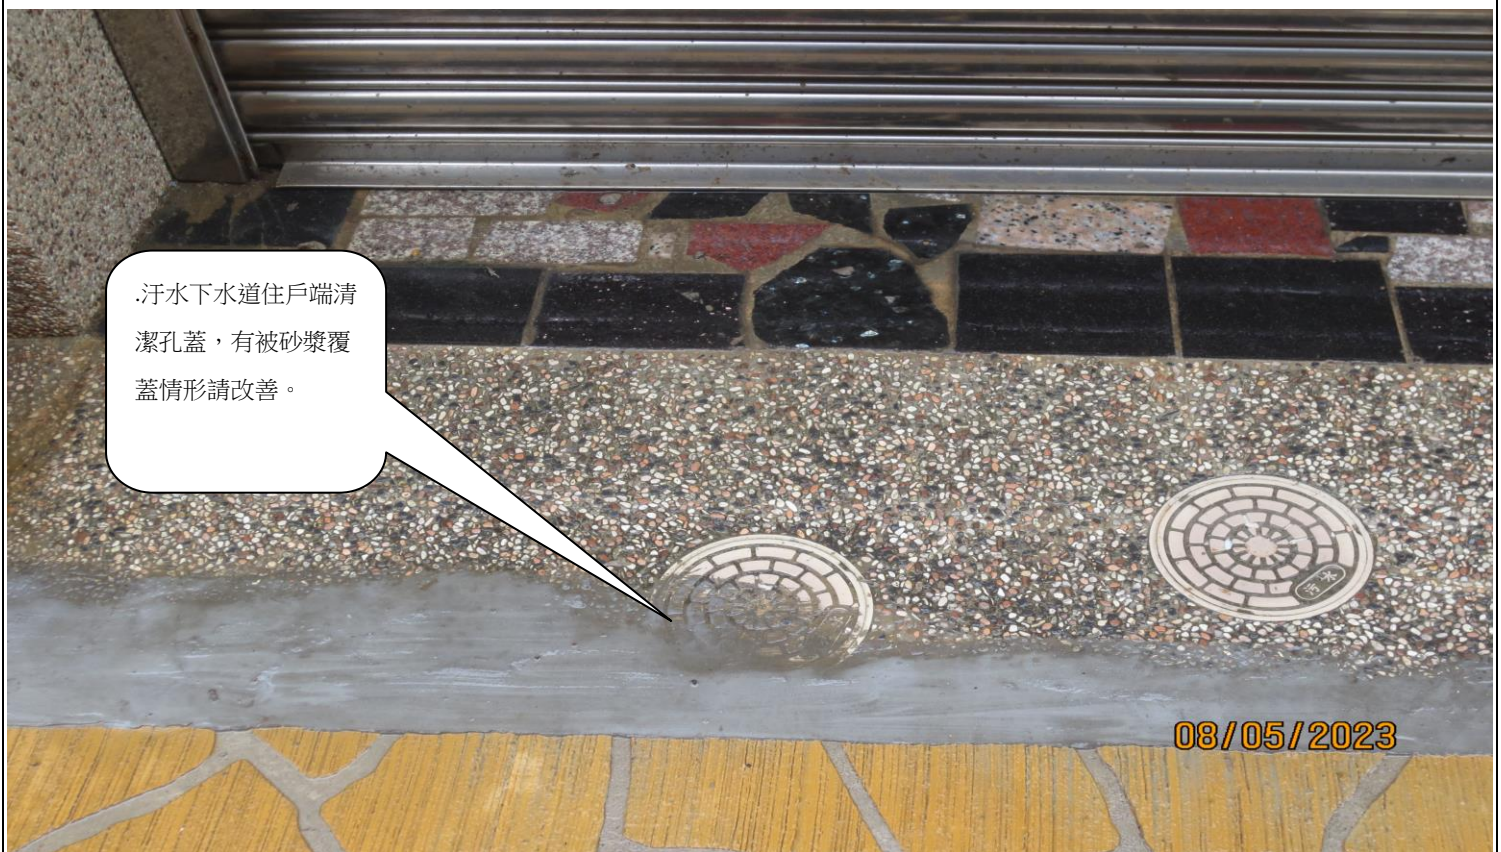
汗水下水道住戶端清潔孔蓋，有被砂漿覆蓋情形請改善。

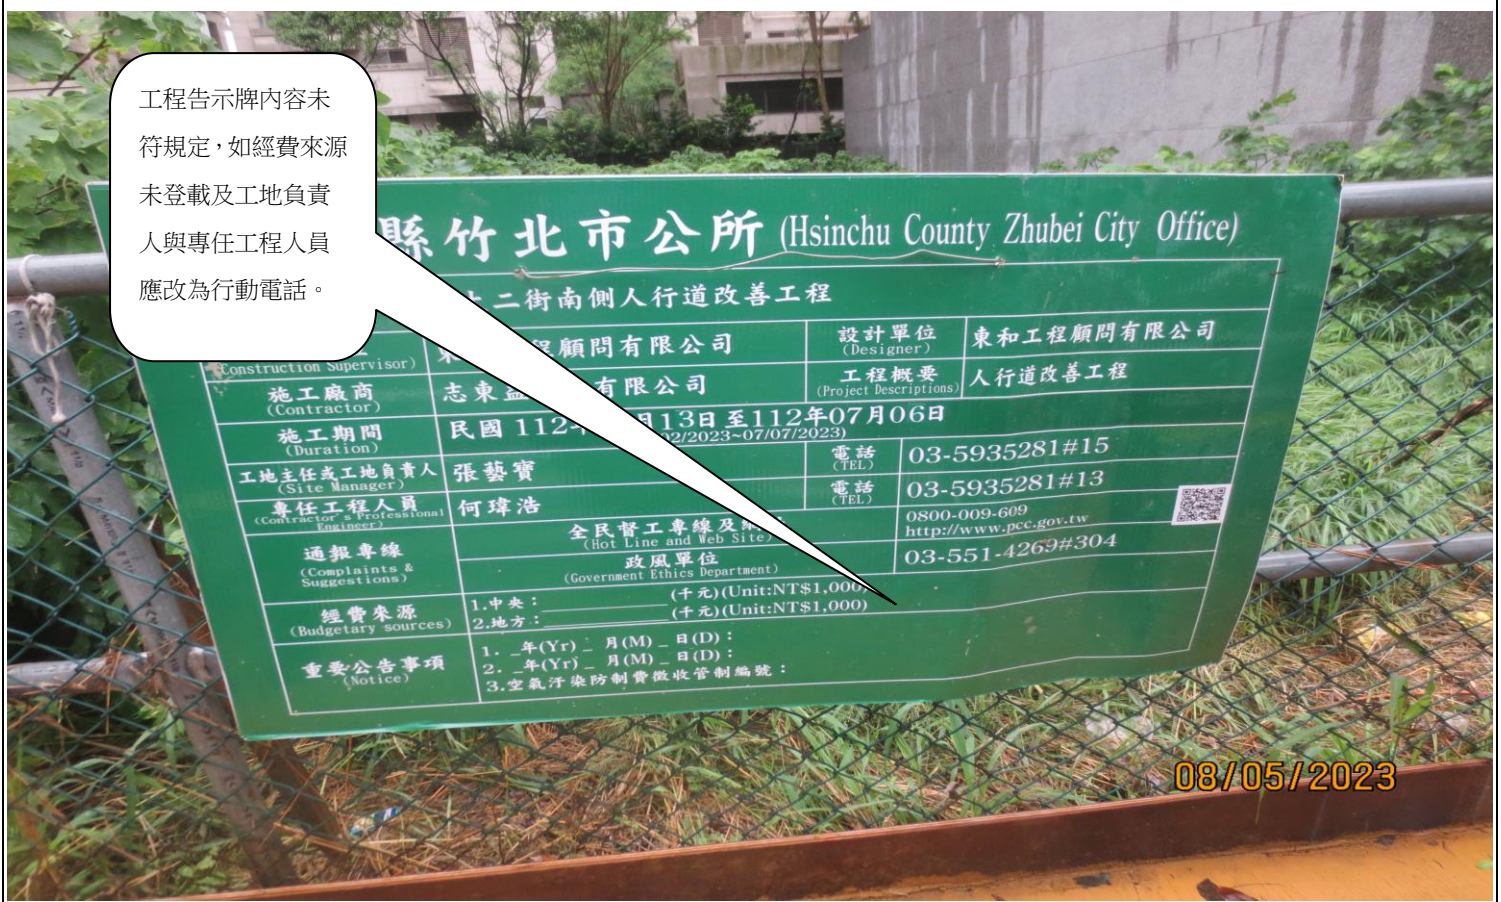
說明	工程告示牌內容未符規定，如經費來源未登載及工地負責人與專任工程人員應改為行動電話。
----	---

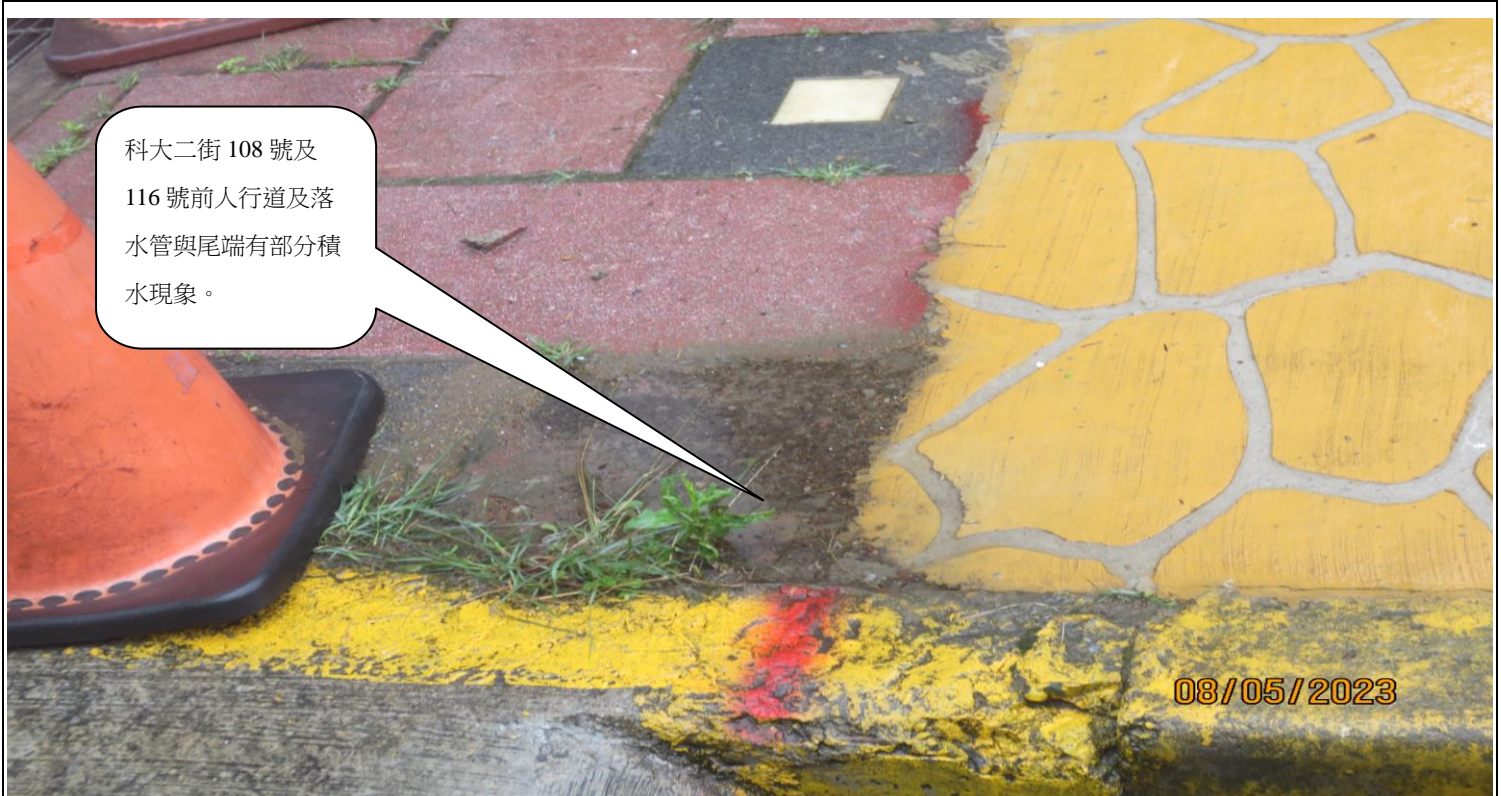
說明	科大二街 108 號及 116 號前人行道及落水管與尾端有部分積水現象。
----	--------------------------------------
