## 新竹縣政府工程查核代表照片表

拍攝日期：112.05.11

工程名稱：109 年度老舊校舍整建工程

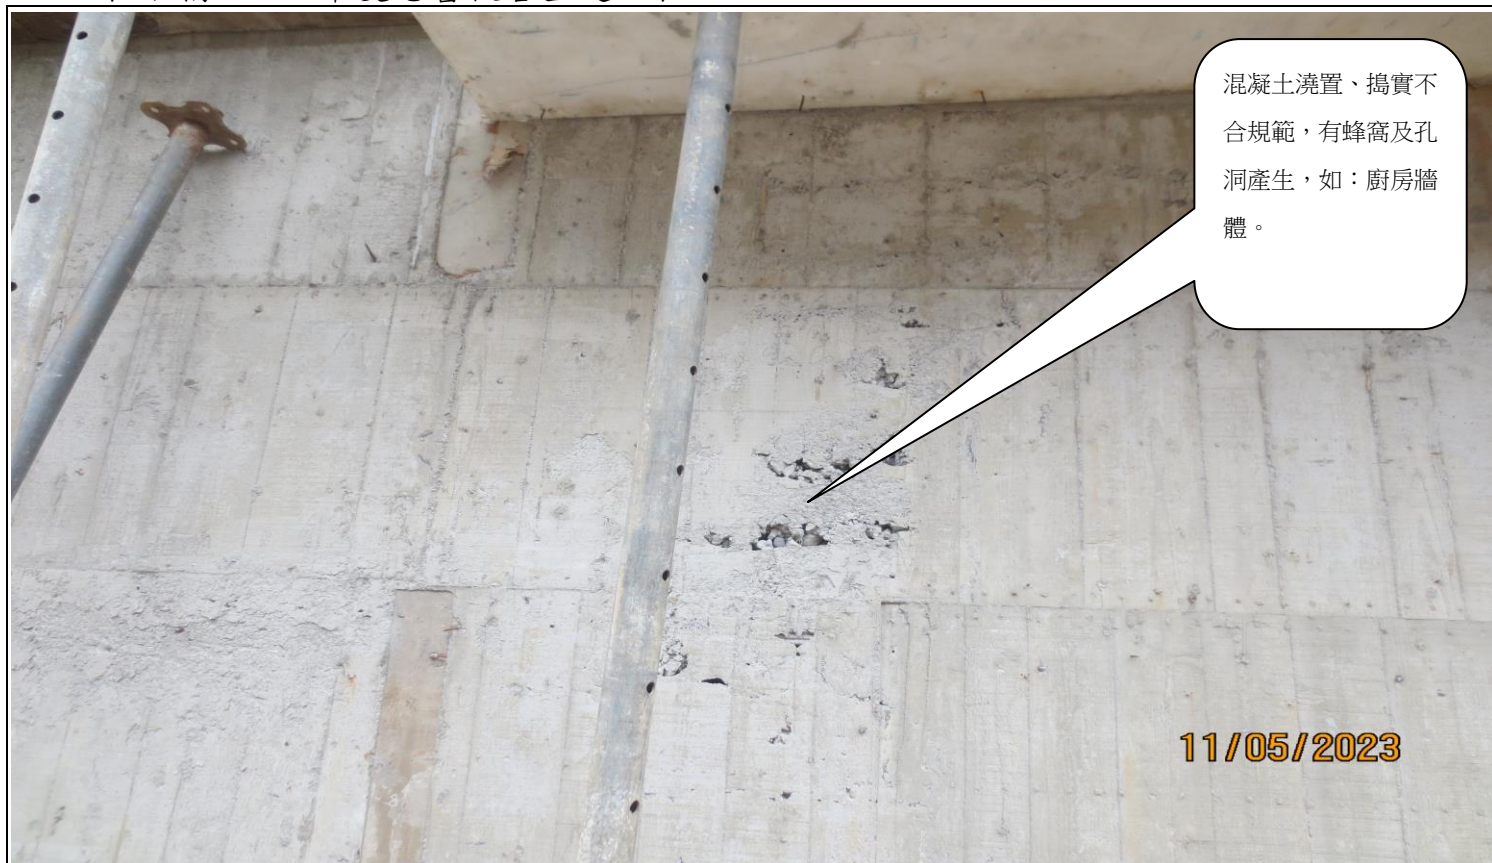
混凝土澆置、搗實不合規範，有蜂窩及孔洞產生，如：廚房牆體。

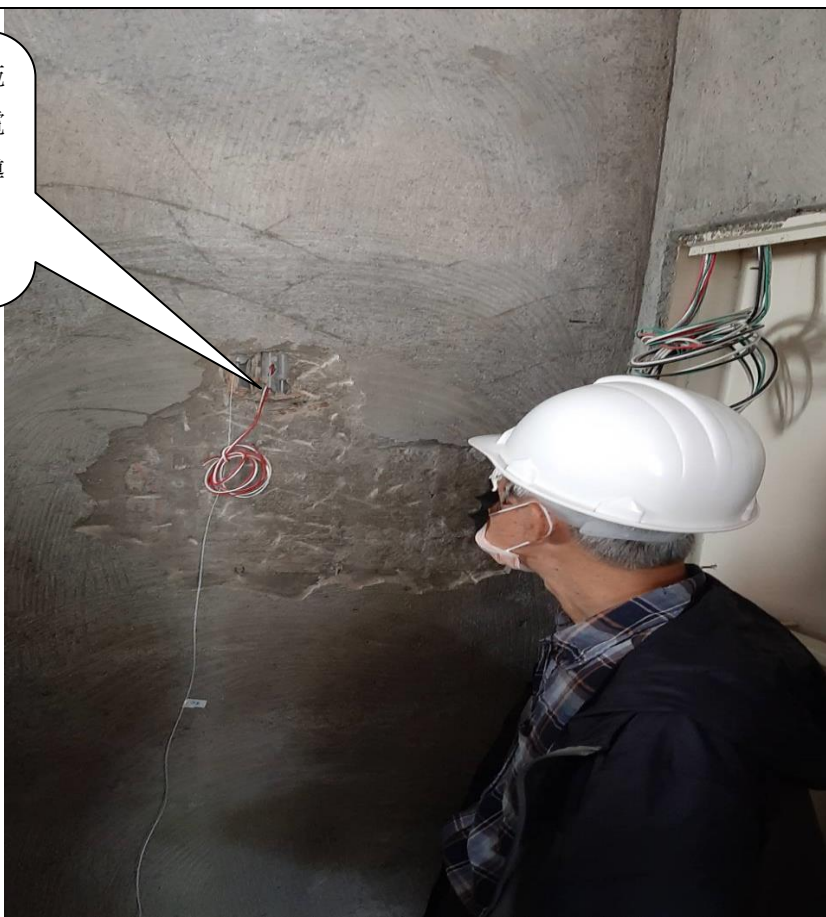
部分管路出線口未施作喇叭口，於抽拉電線時易使電線破皮導致絕緣下降。

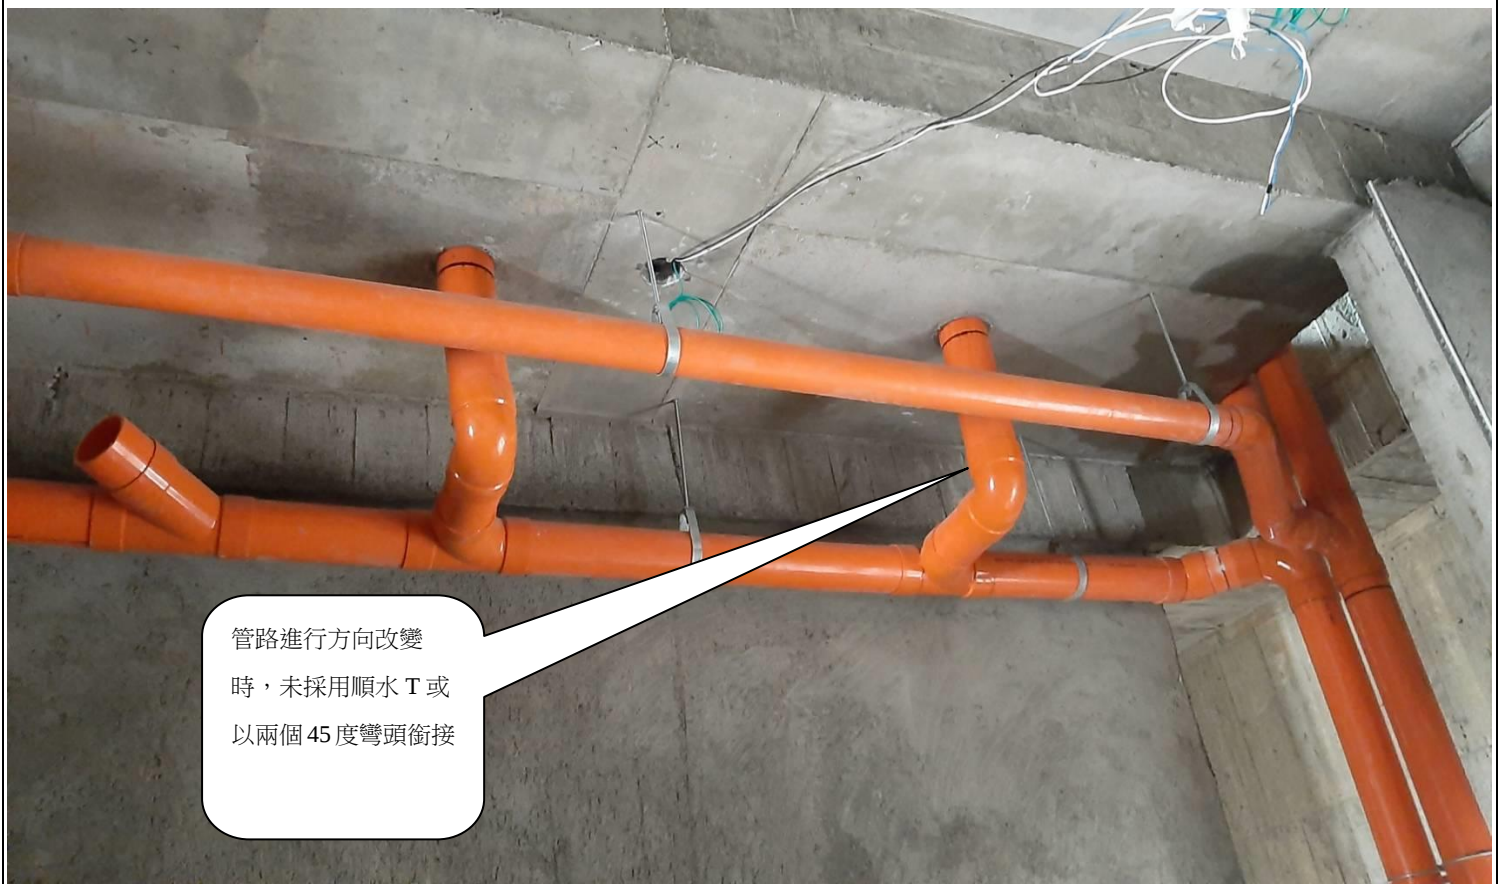
管路進行方向改變時，未採用順水 T 或以兩個 45 度彎頭銜接

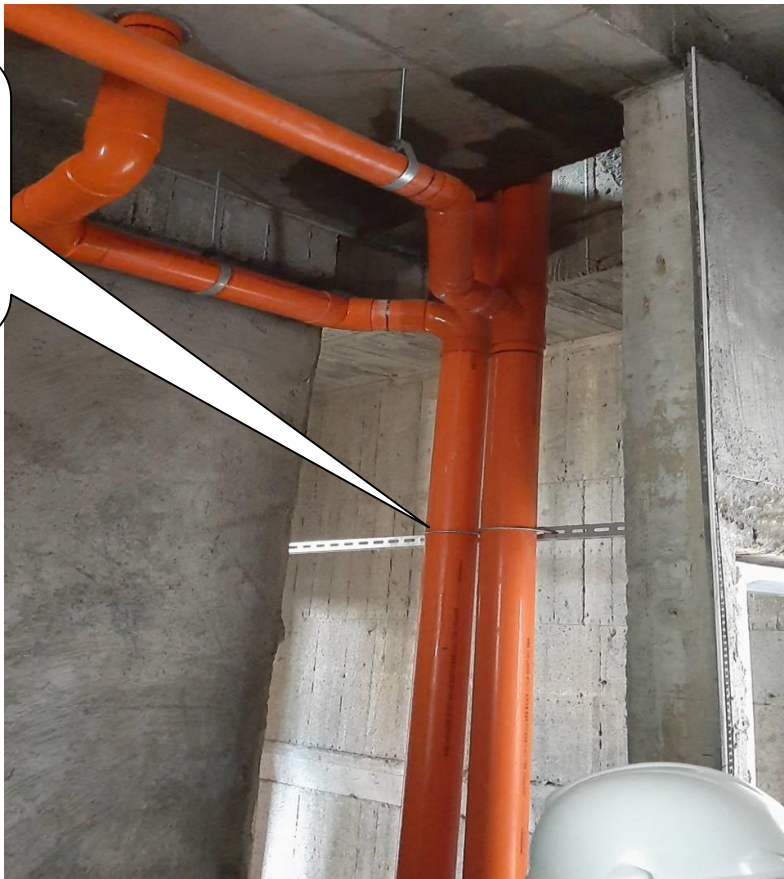
污水管路未設置透氣管。

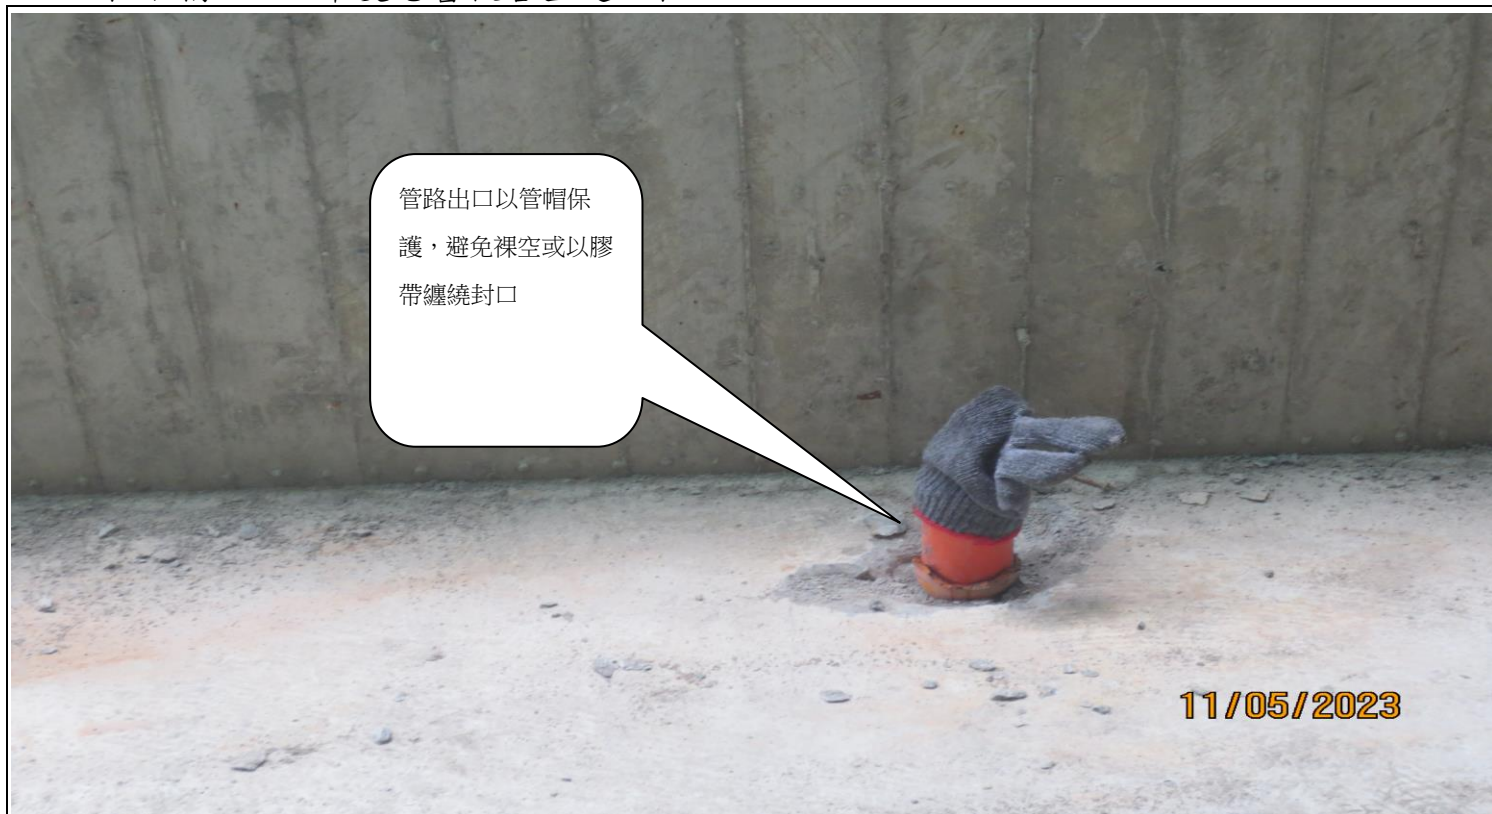
管路出口以管帽保護，避免裸空或以膠帶纏繞封口

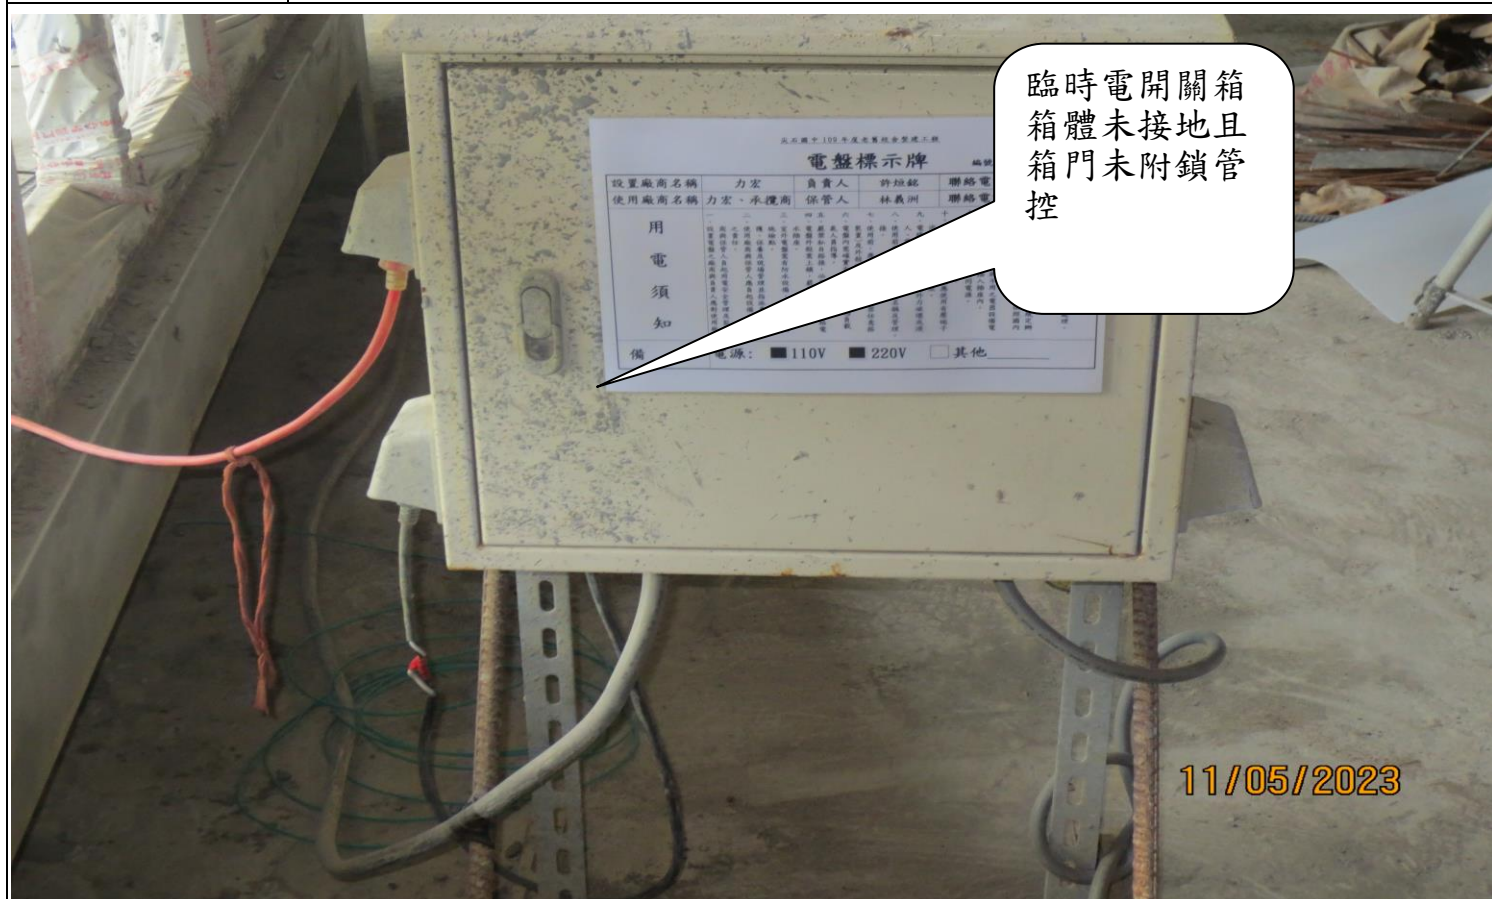
臨時電開關箱箱體未接地且箱門未附鎖管控

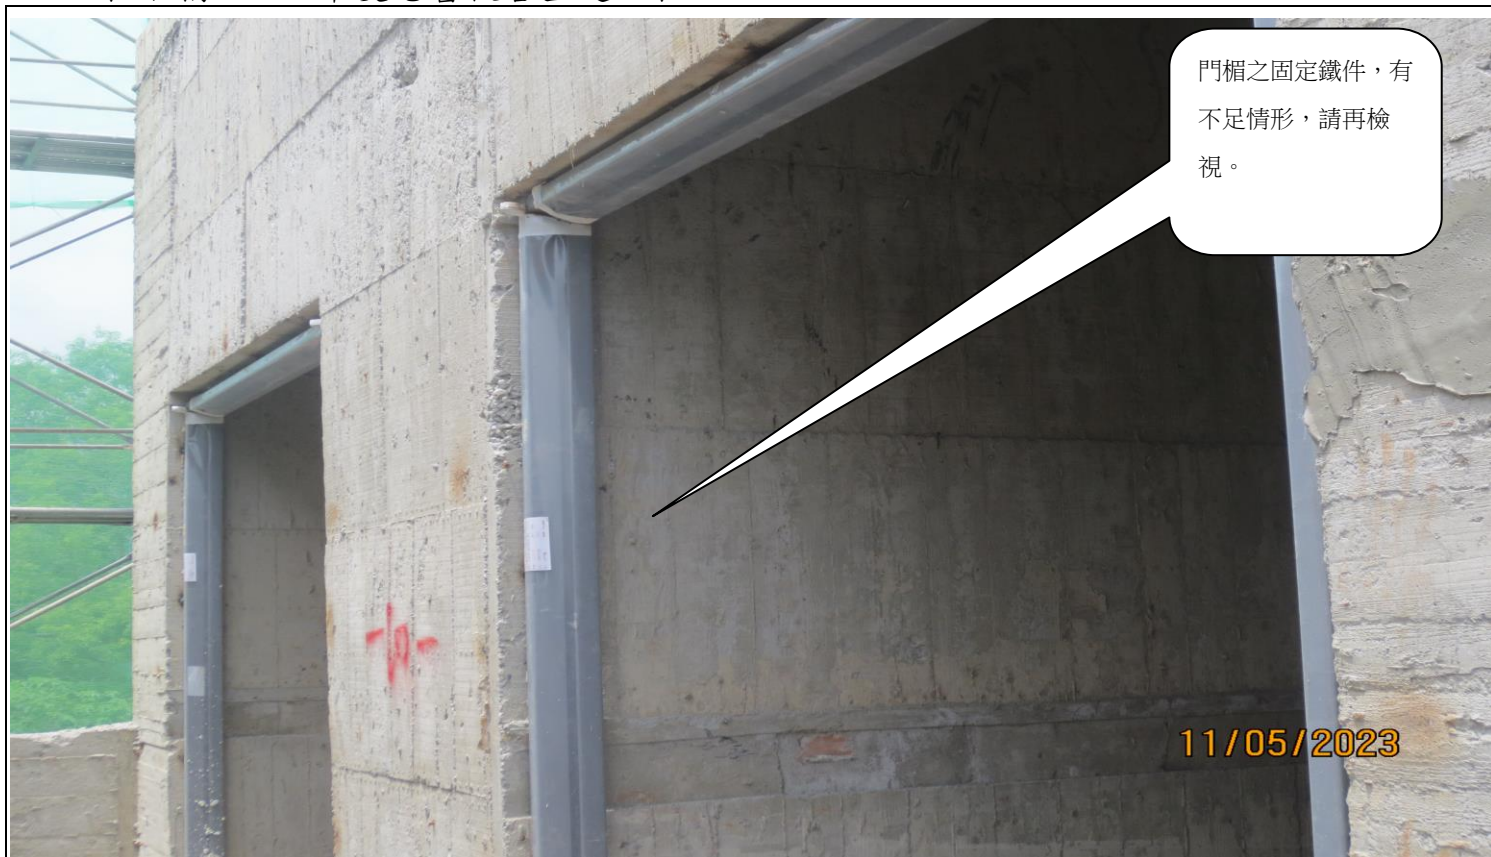
門楣之固定鐵件，有不足情形，請再檢視。

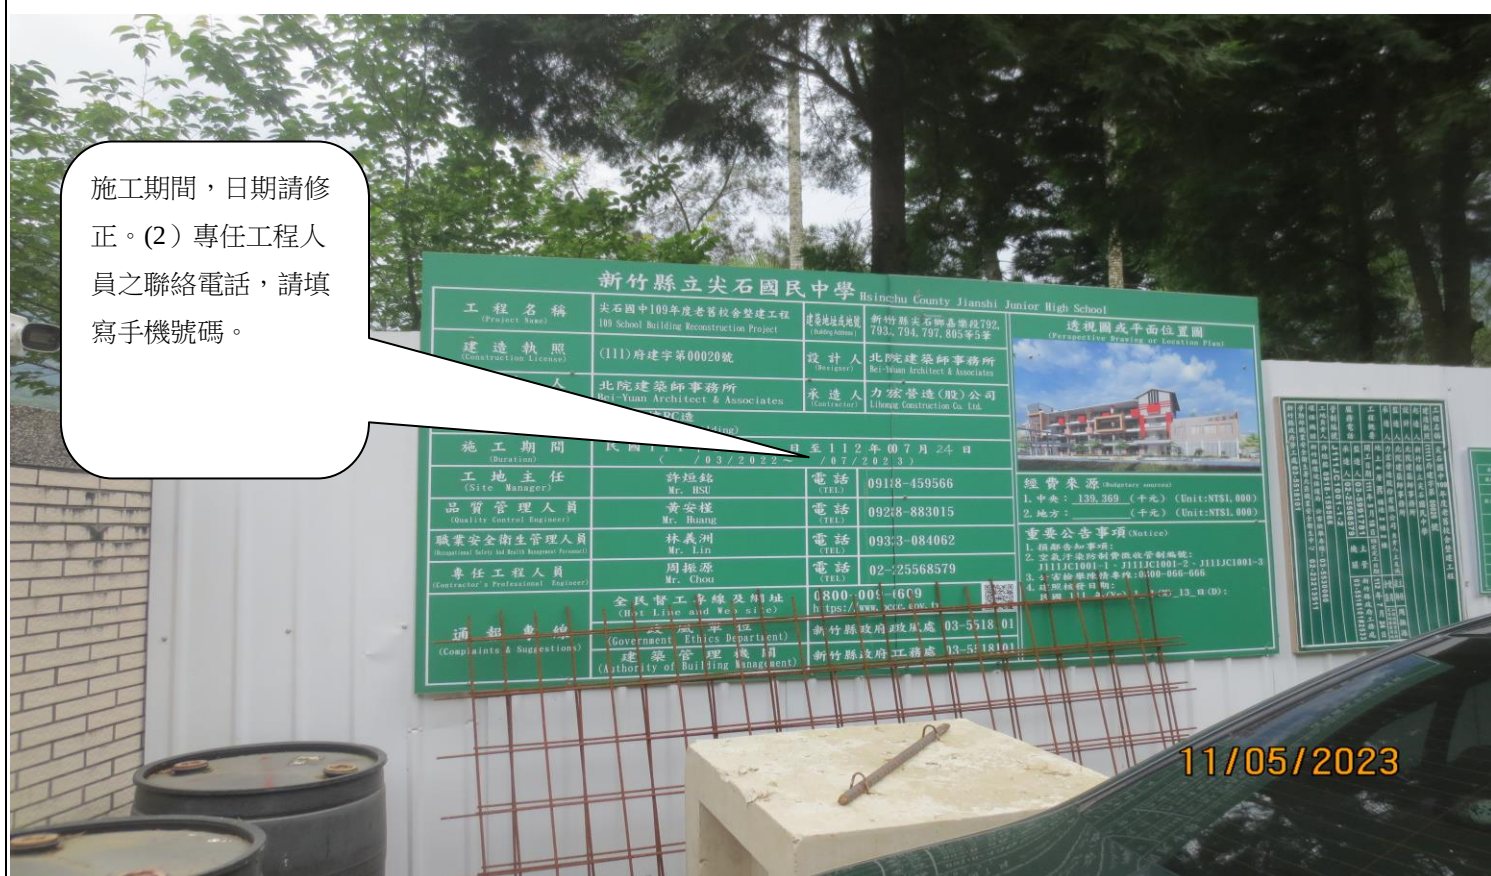
工程告示牌，尚有不足，如：(1) 施工期間，日期請修正。(2) 專任工程人員之聯絡電話，請填寫手機號碼。

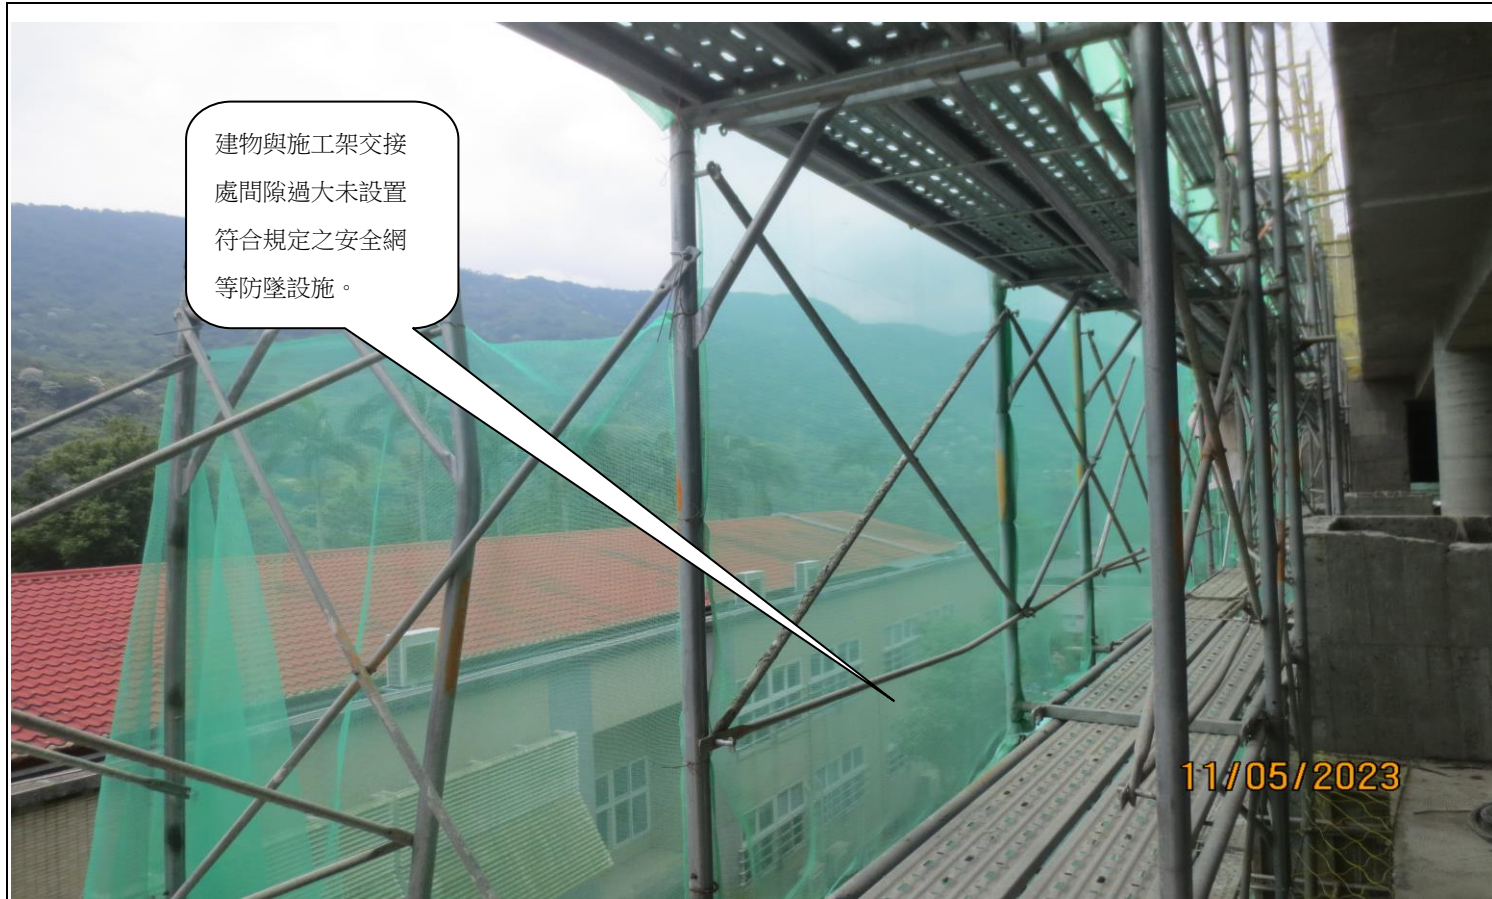
建物與施工架交接處間隙過大未設置符合規定之安全網等防墜設施。

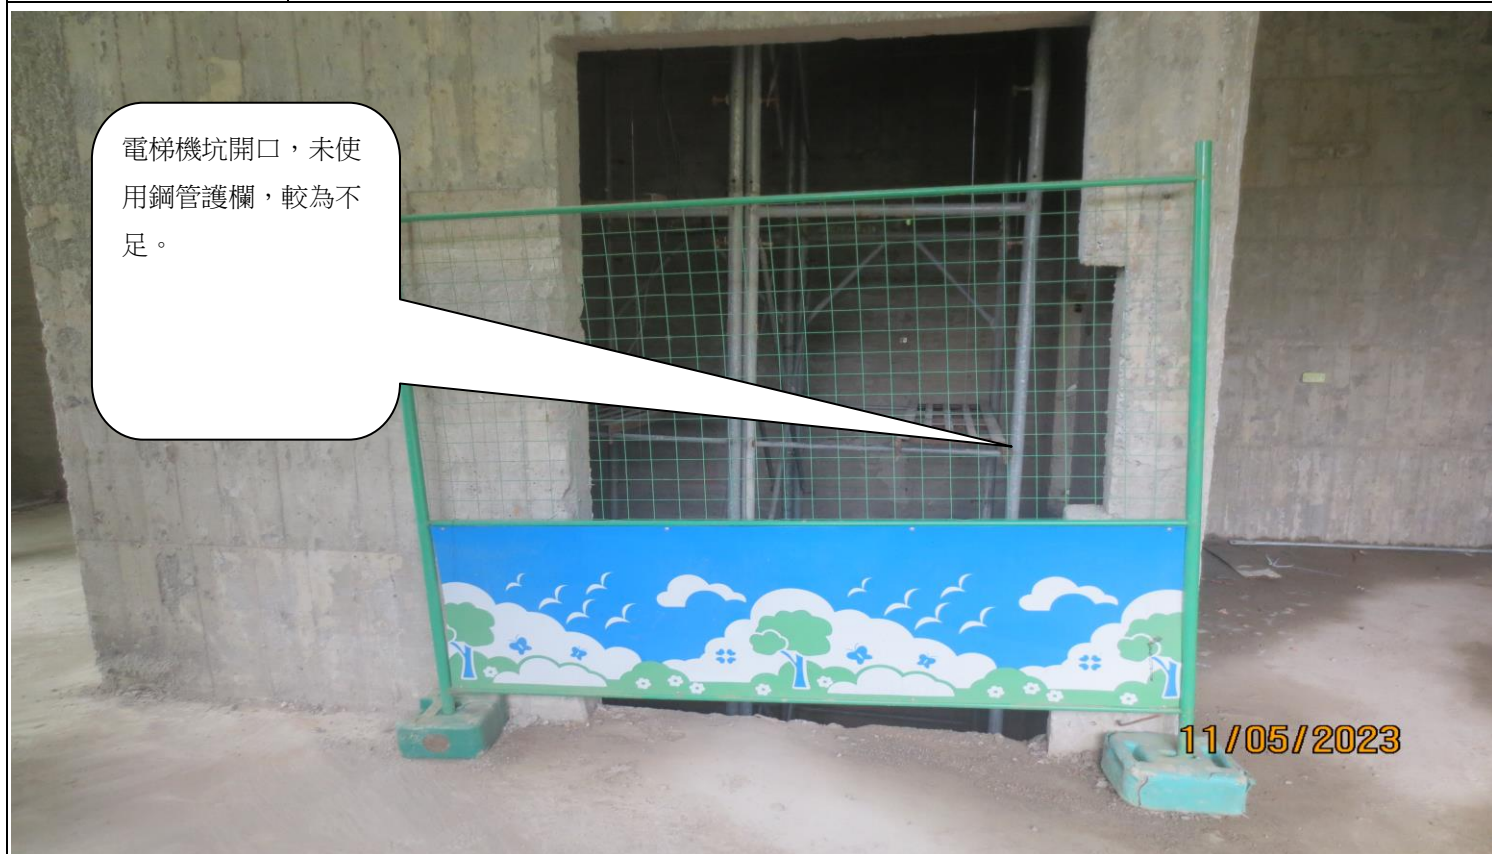
電梯機坑開口，未使用鋼管護欄，較為不足。

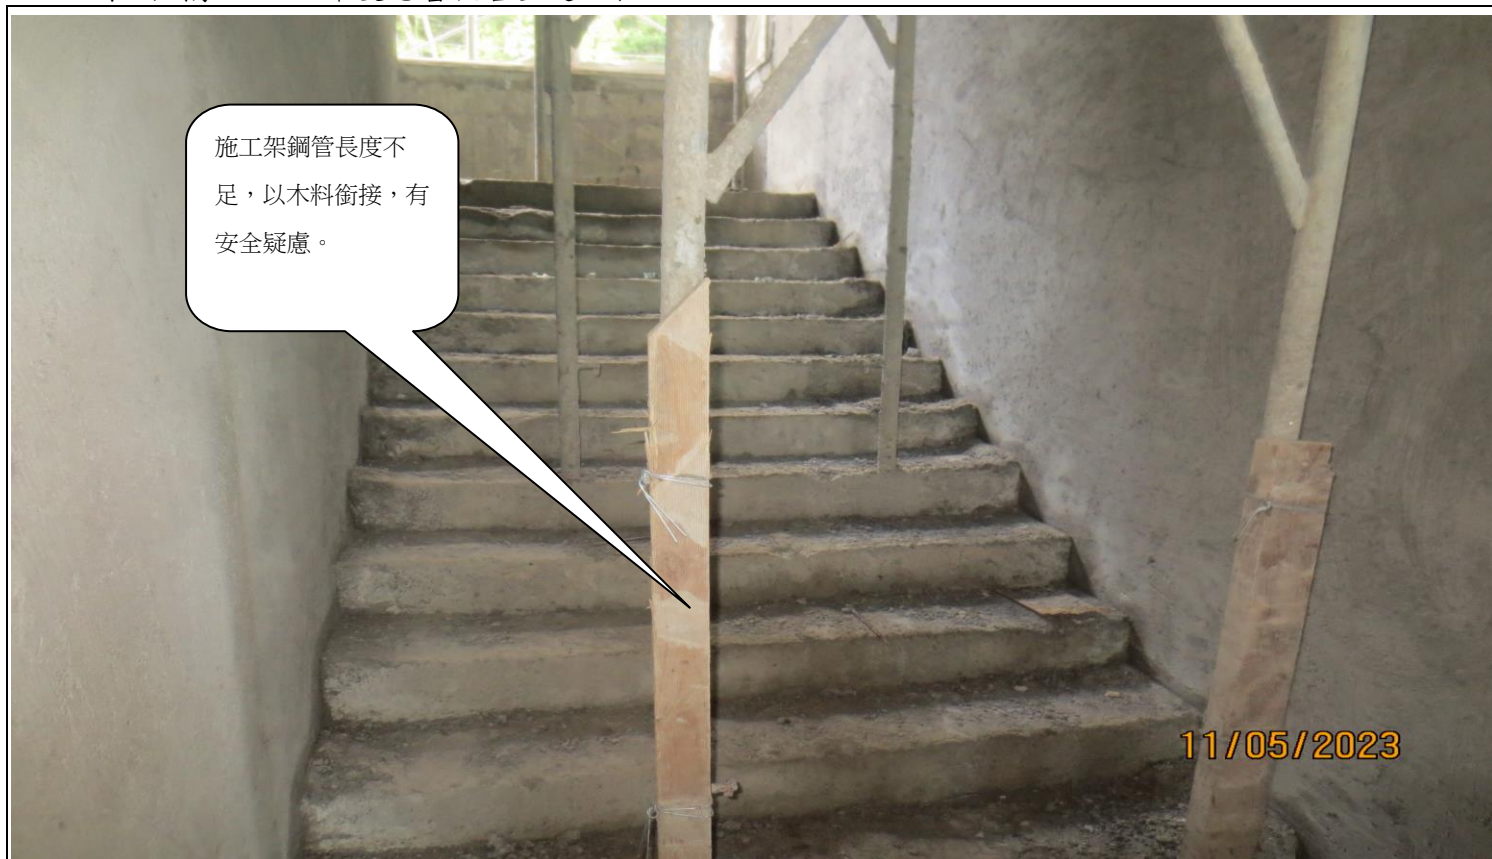
施工架鋼管長度不足，以木料銜接，有安全疑慮。

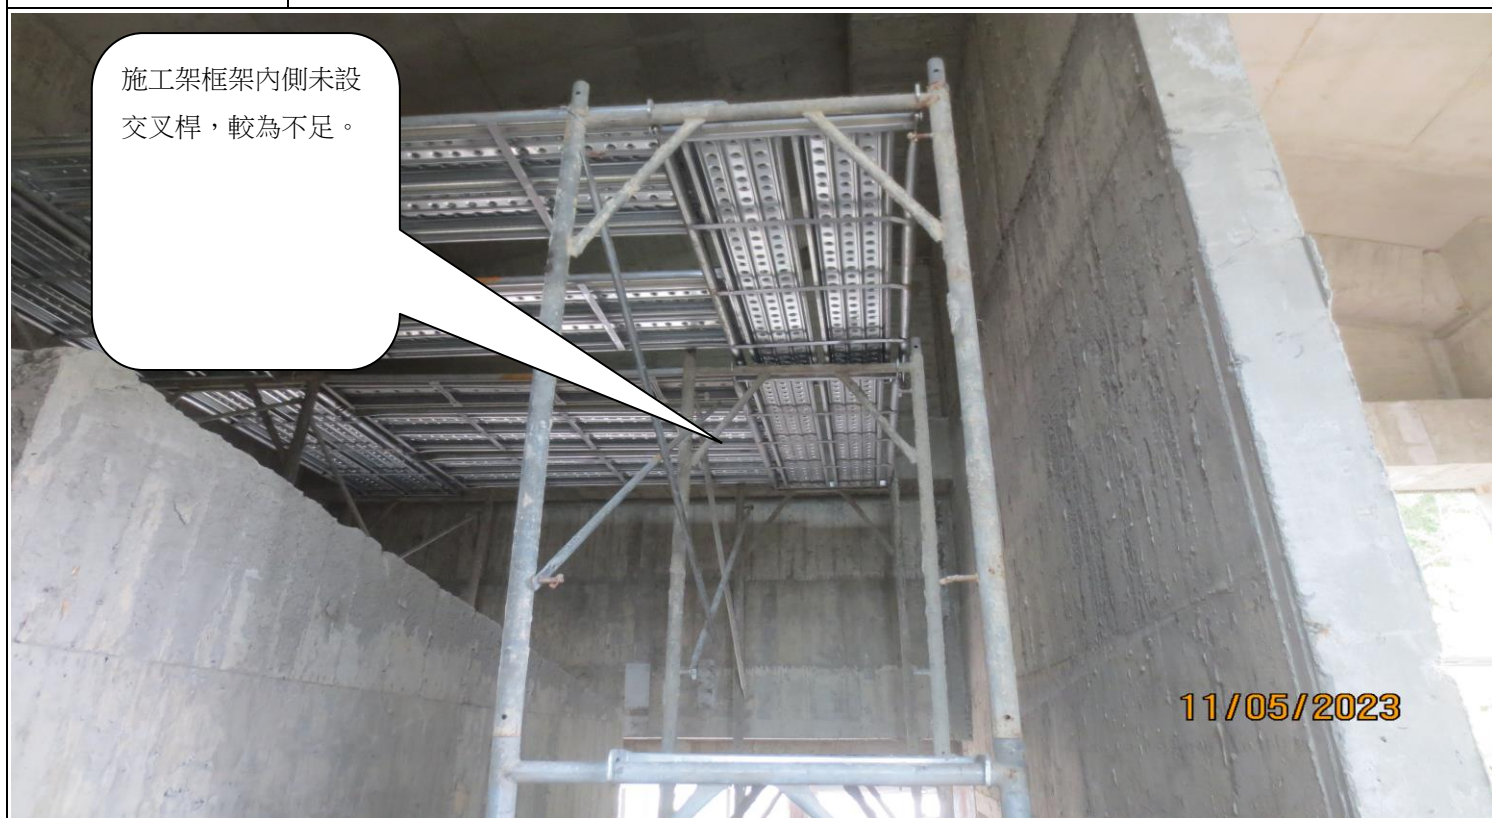
施工架框架內側未設交叉桿，較為不足。
