## 新竹縣政府工程查核代表照片表

拍攝日期：112.05.23

工程名稱：111 年度新竹縣湖口鄉南勢橋改修建工程

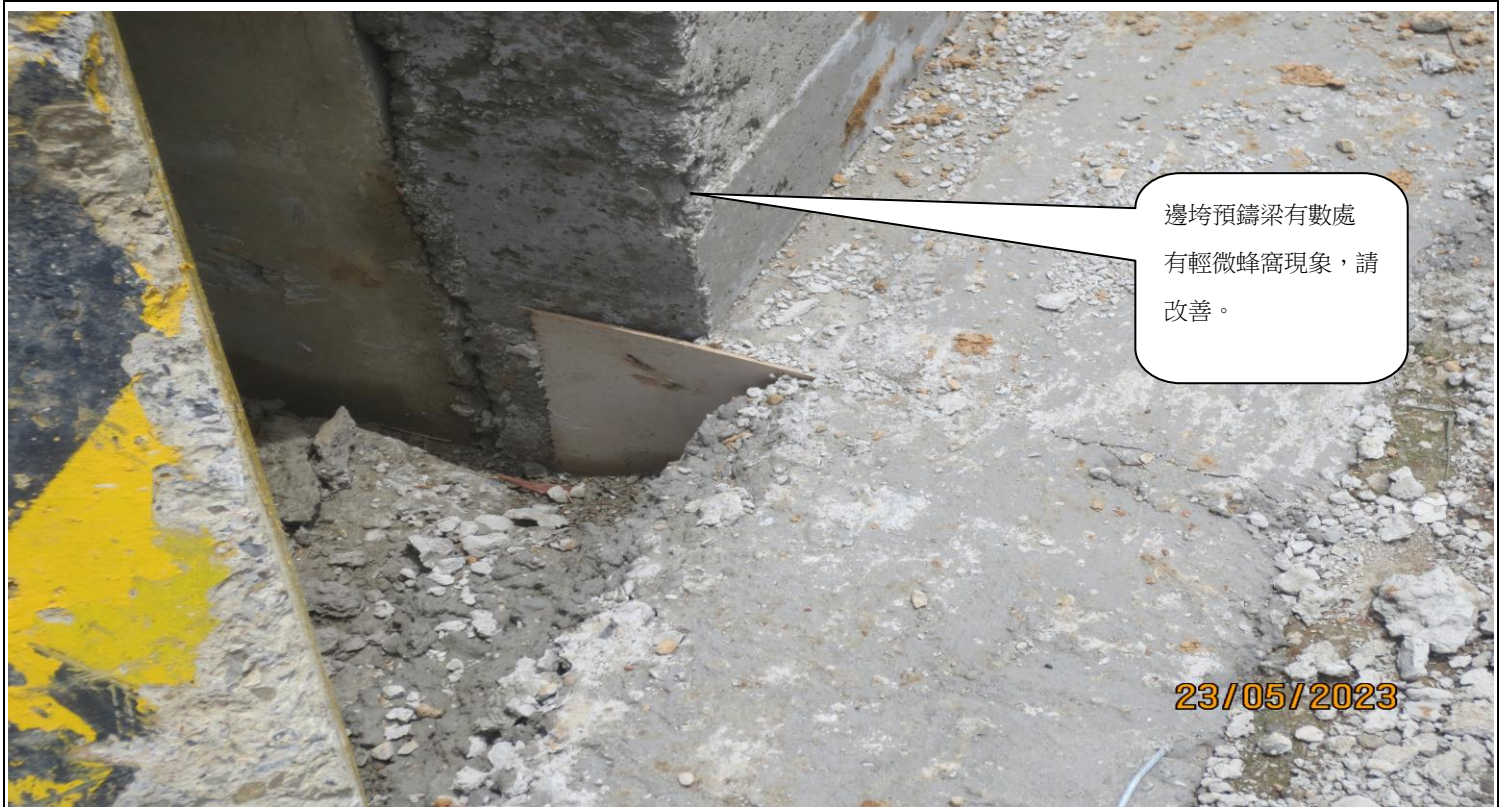
邊垮預鑄梁有數處  
有輕微蜂窩現象，請  
改善。

邊垮預鑄梁有數處有輕微蜂窩現象，請改善。

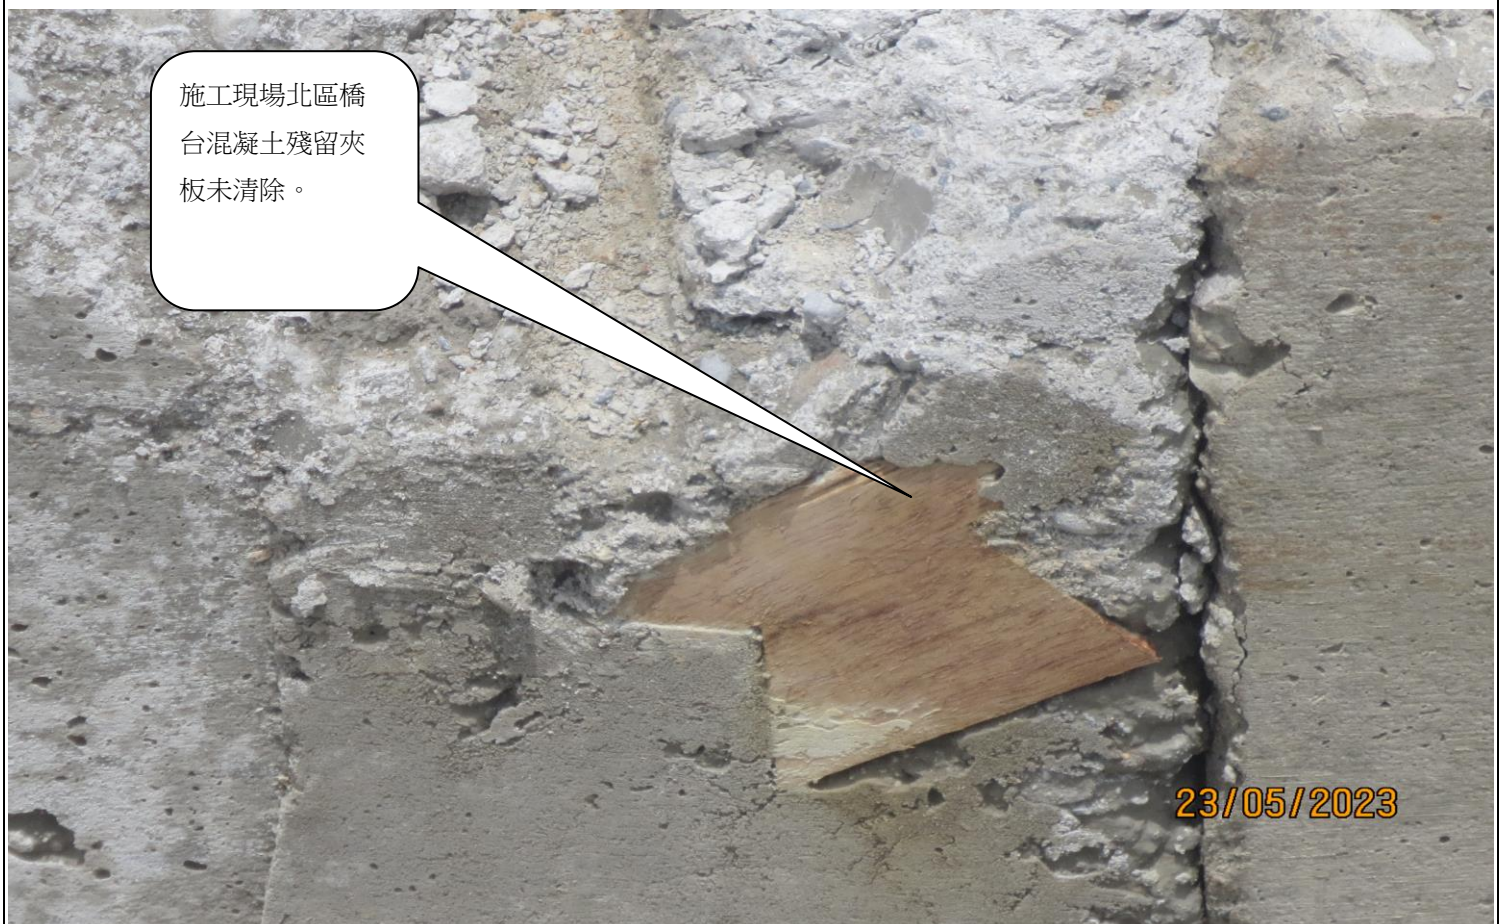
施工現場北區橋  
台混凝土殘留夾  
板未清除。

施工現場北區橋台混凝土殘留夾板未清除。

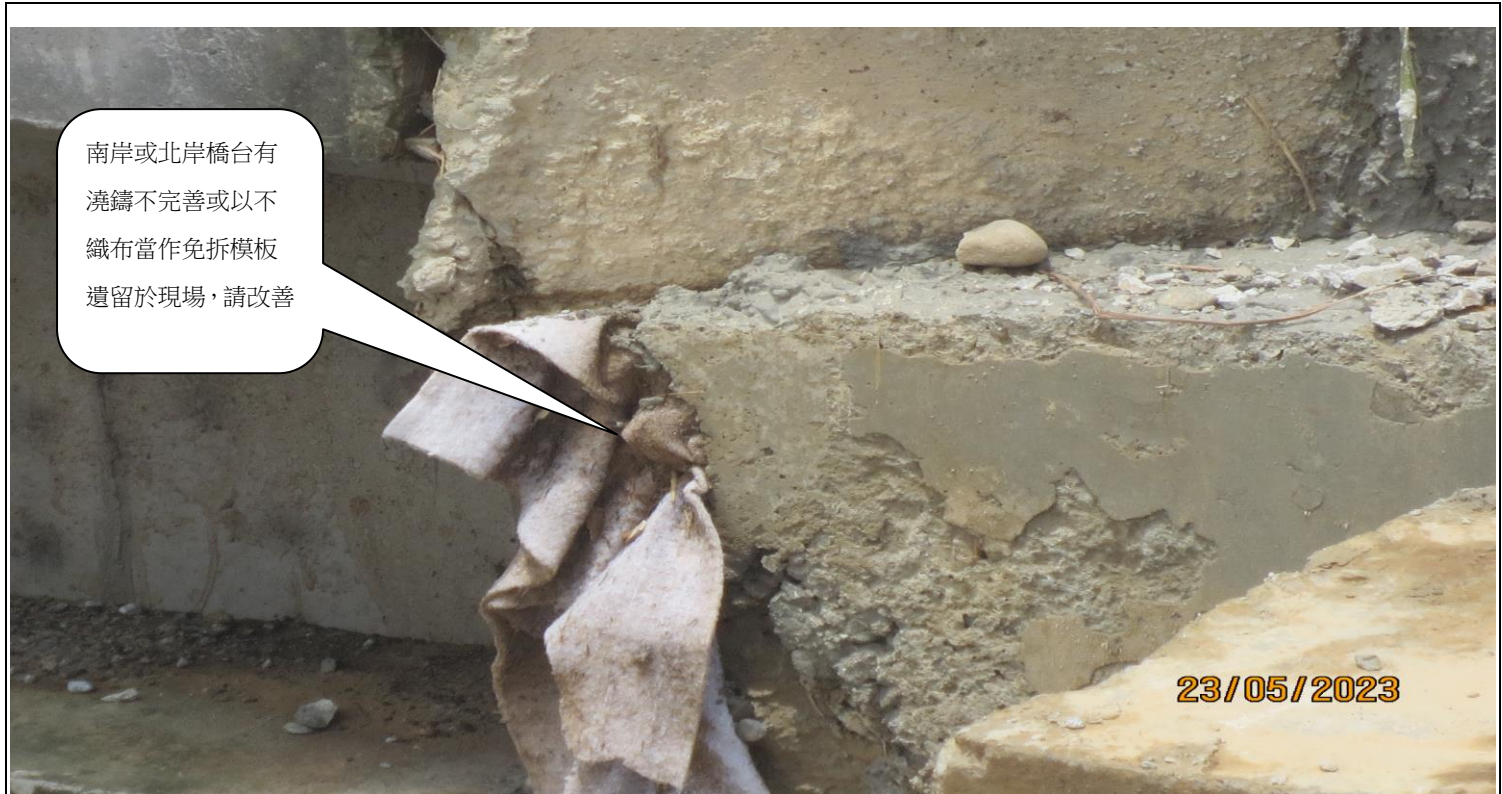
南岸或北岸橋台有澆鑄不完善或以不織布當作免拆模板遺留於現場，請改善

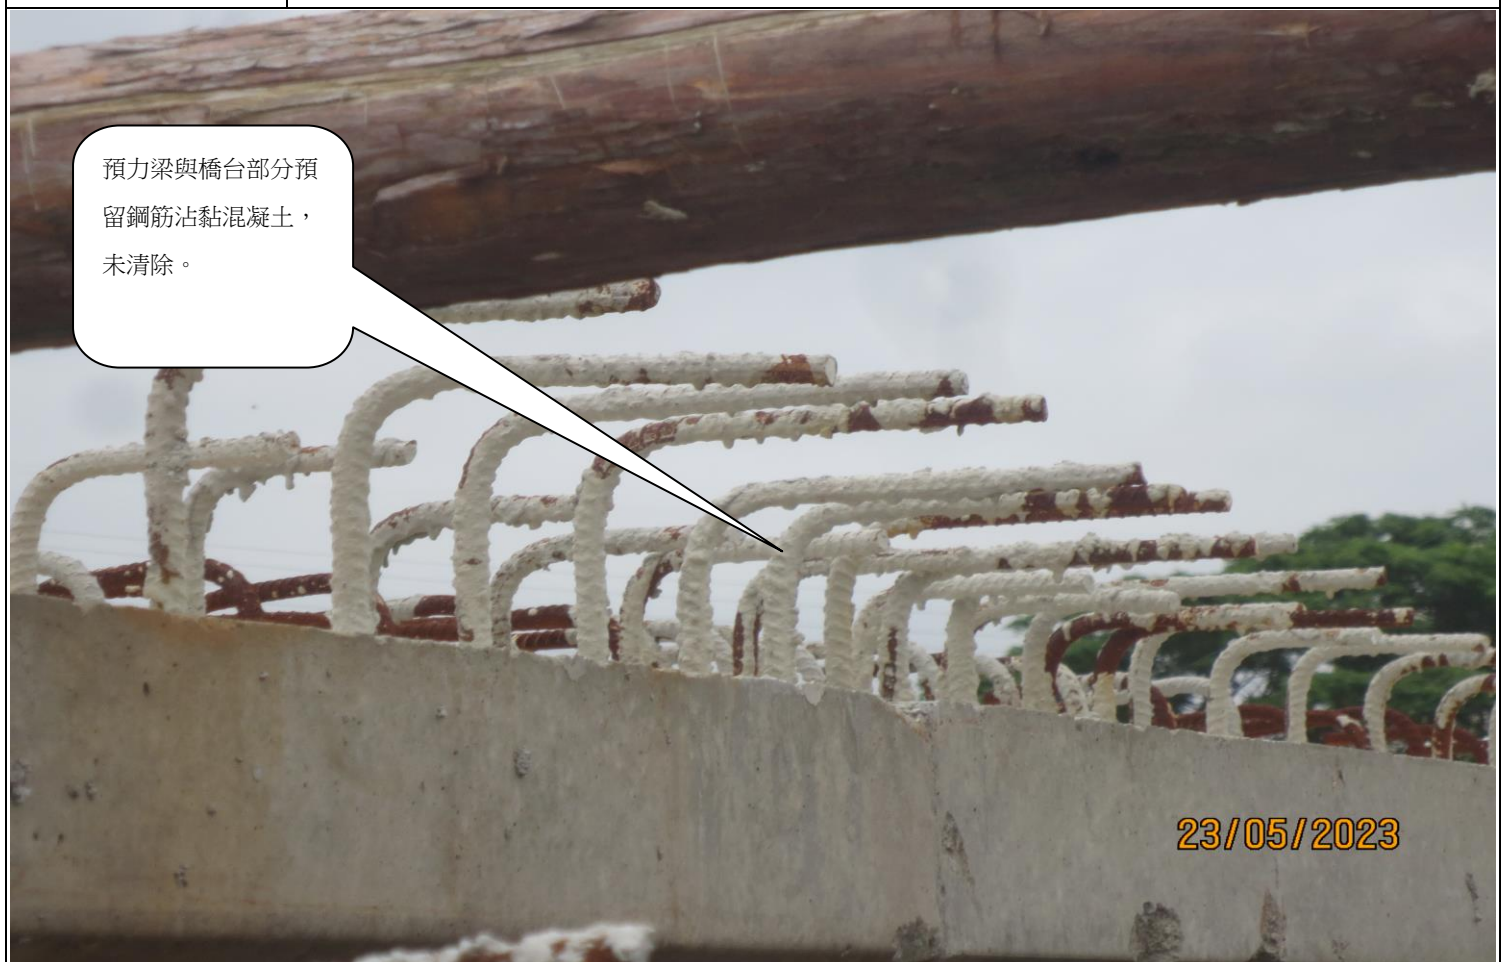
預力梁與橋台部分預留鋼筋沾黏混凝土，未清除。

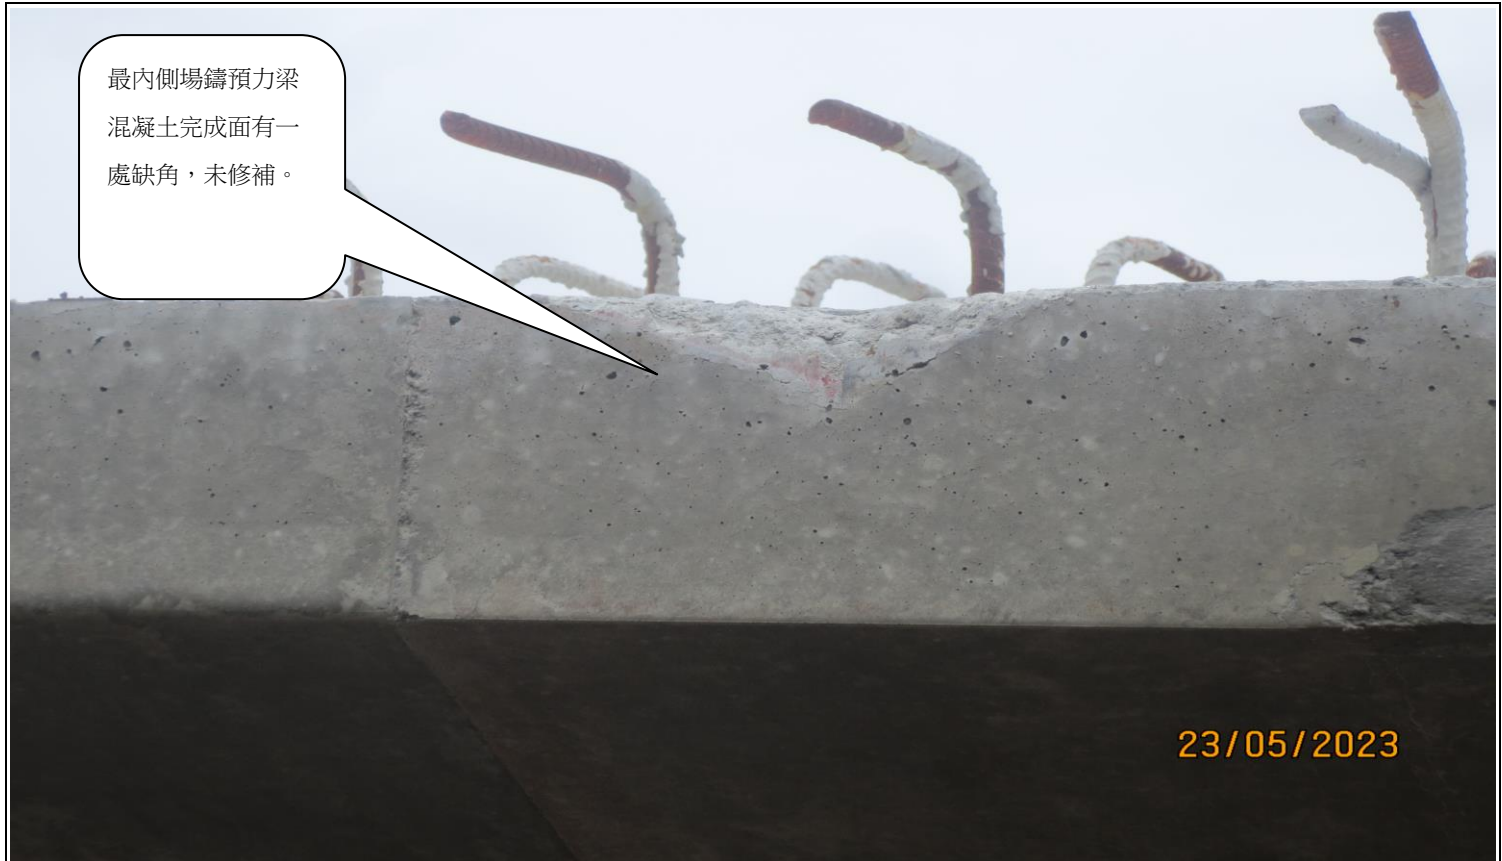
最內側場鑄預力梁混凝土完成面有一處缺角，未修補。

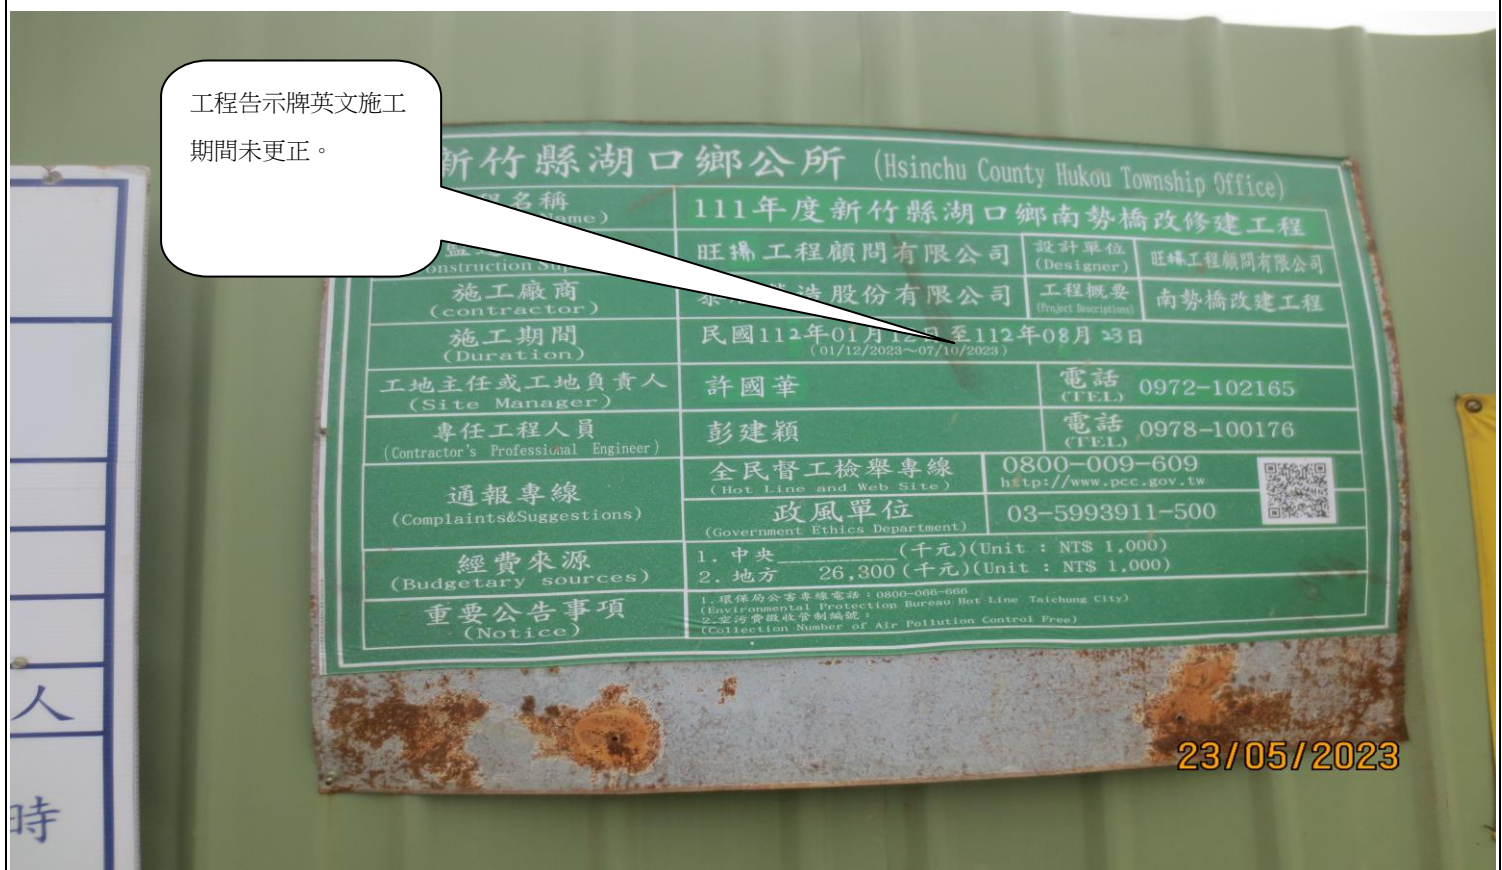
工程告示牌英文施工期間未更正。

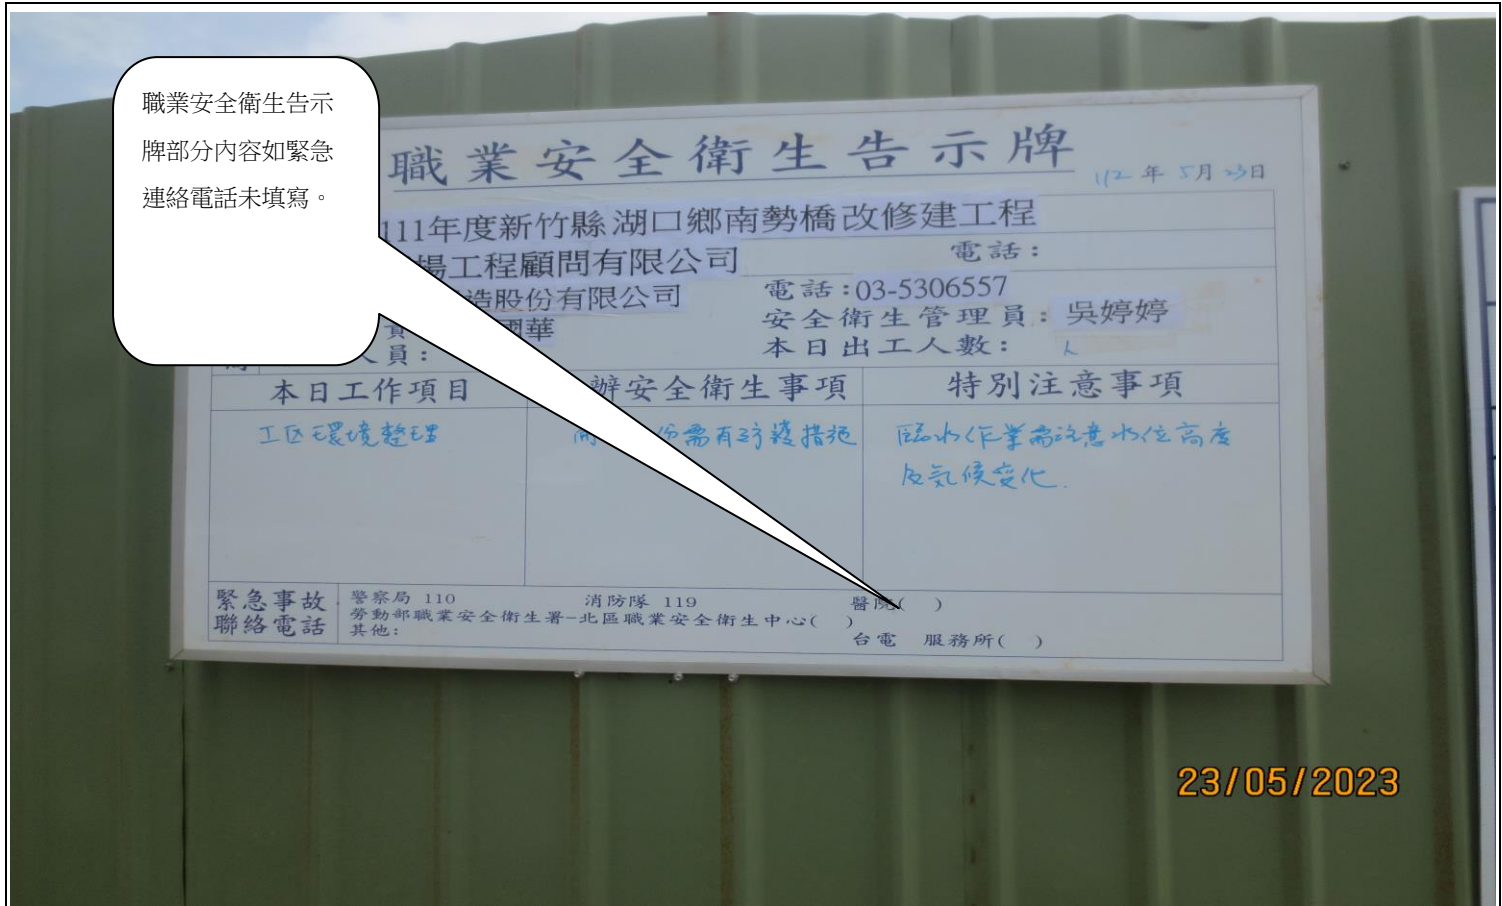
職業安全衛生告示牌部分內容如緊急連絡電話未填寫。

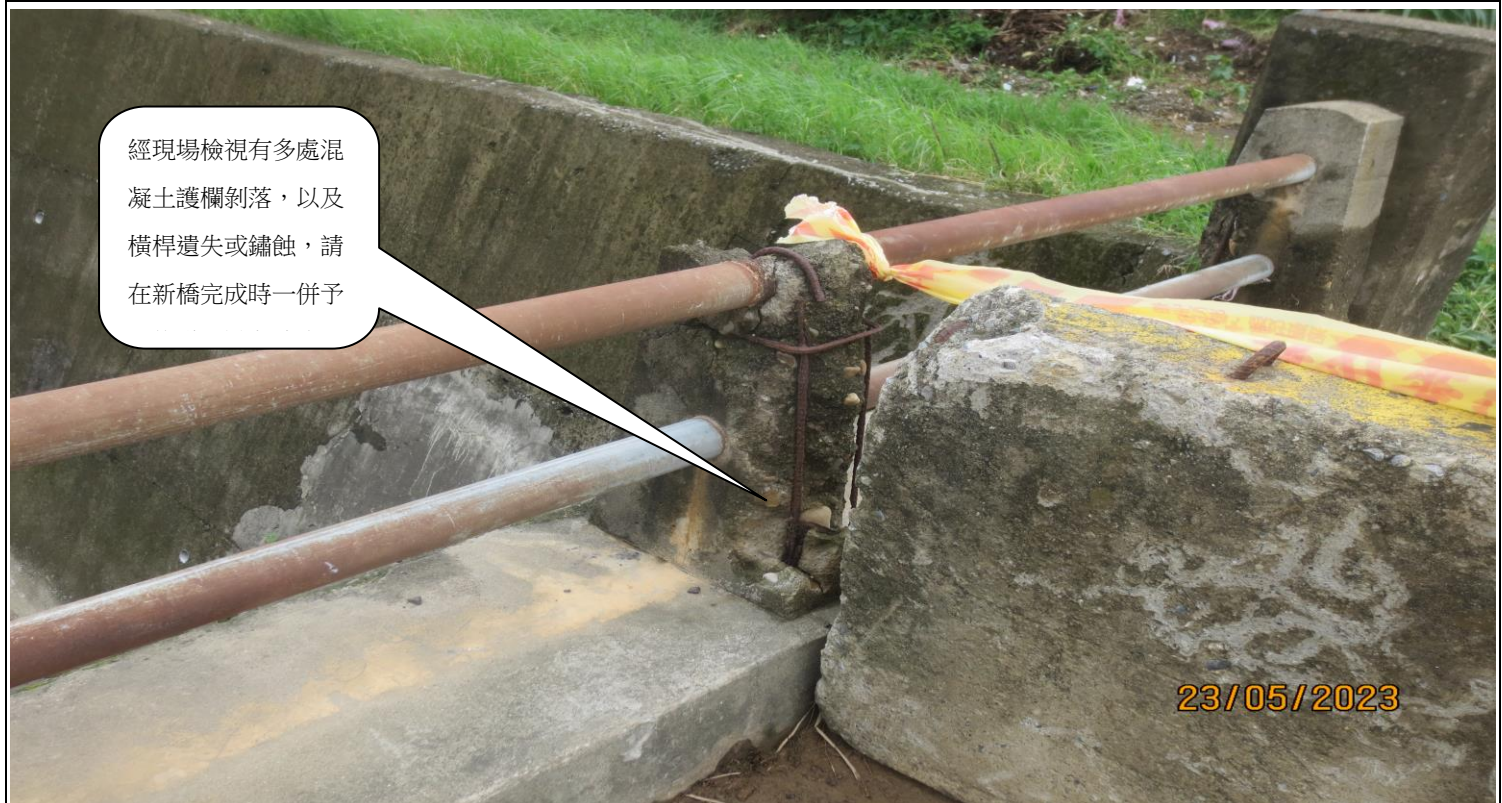
經現場檢視有多處混凝土護欄剝落，以及橫桿遺失或鏽蝕，請在新橋完成時一併予以修繕，避免造成民怨。
