新竹縣政府工程查核代表照片表

工程名稱：111 年 3 月 28 日大雨公共設施災害復建工程(司馬庫斯聯絡道 12K+850)

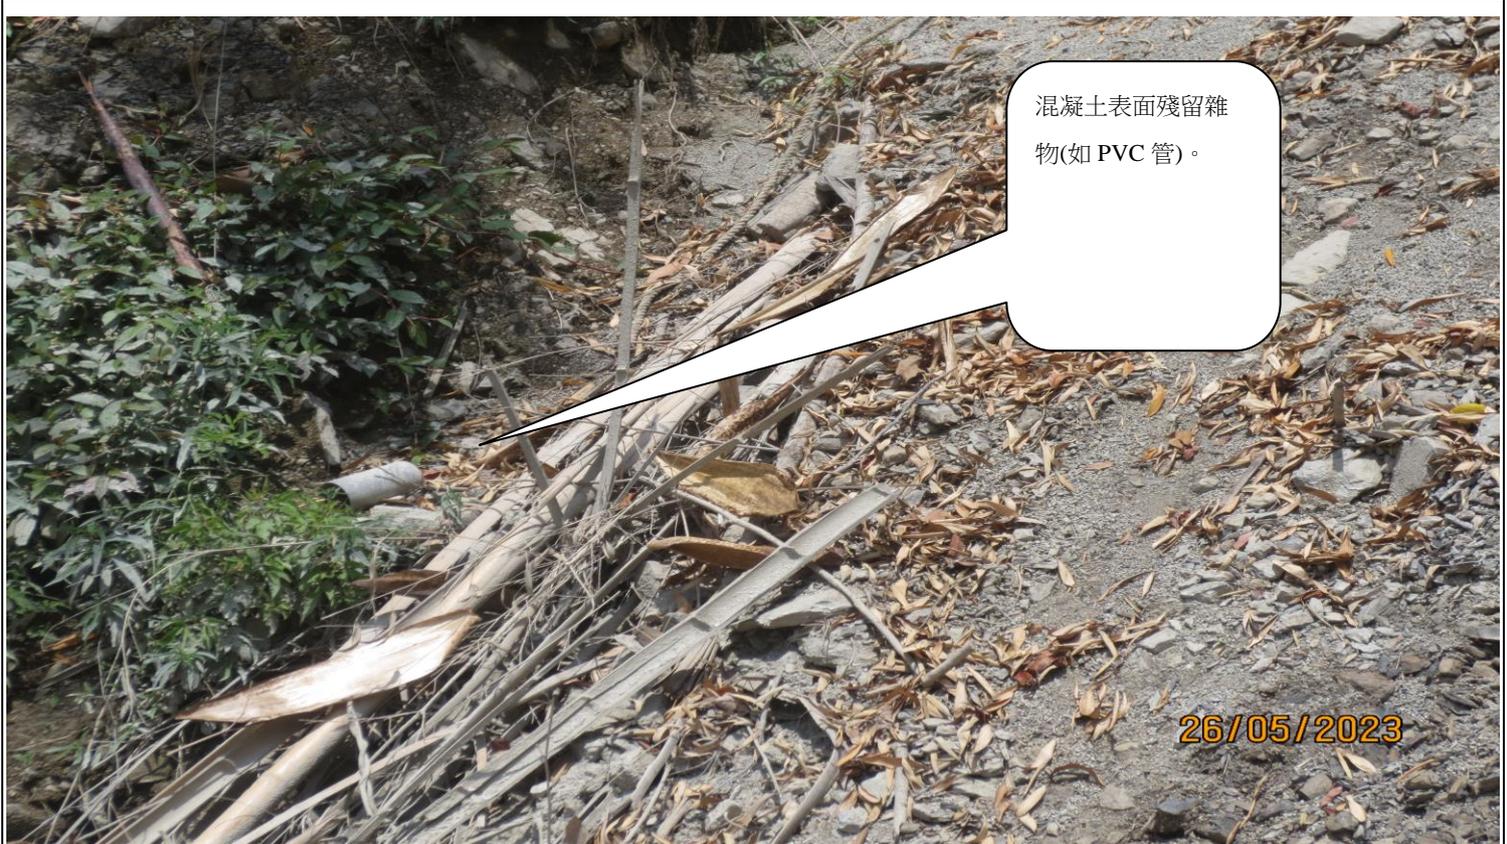
混凝土表面殘留雜物(如 PVC 管)。

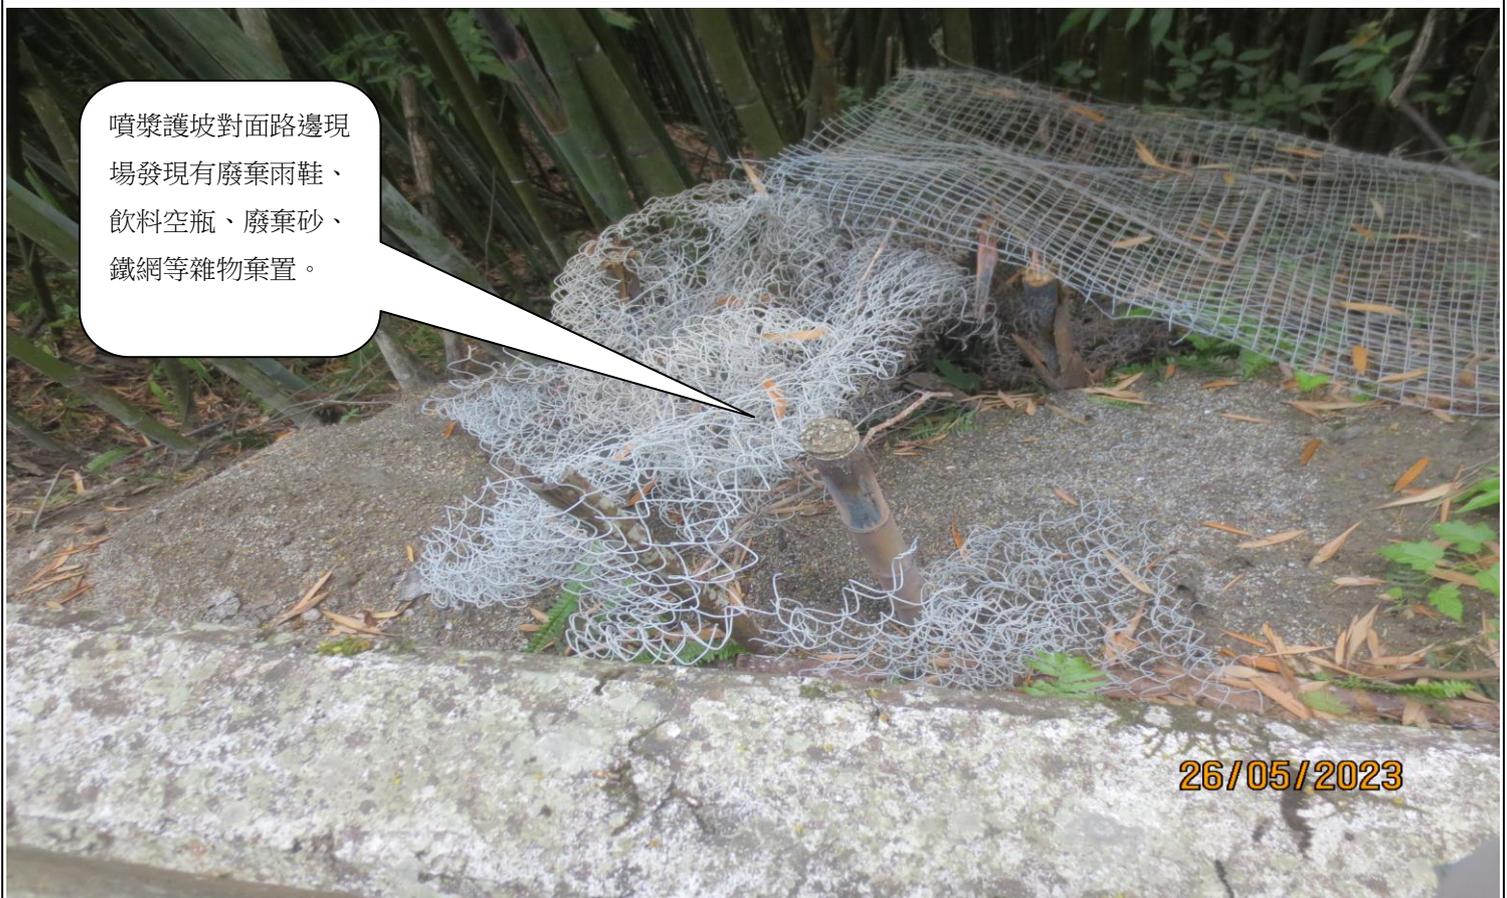
噴漿護坡對面路邊現場發現有廢棄雨鞋、飲料空瓶、廢棄砂、鐵網等雜物棄置。

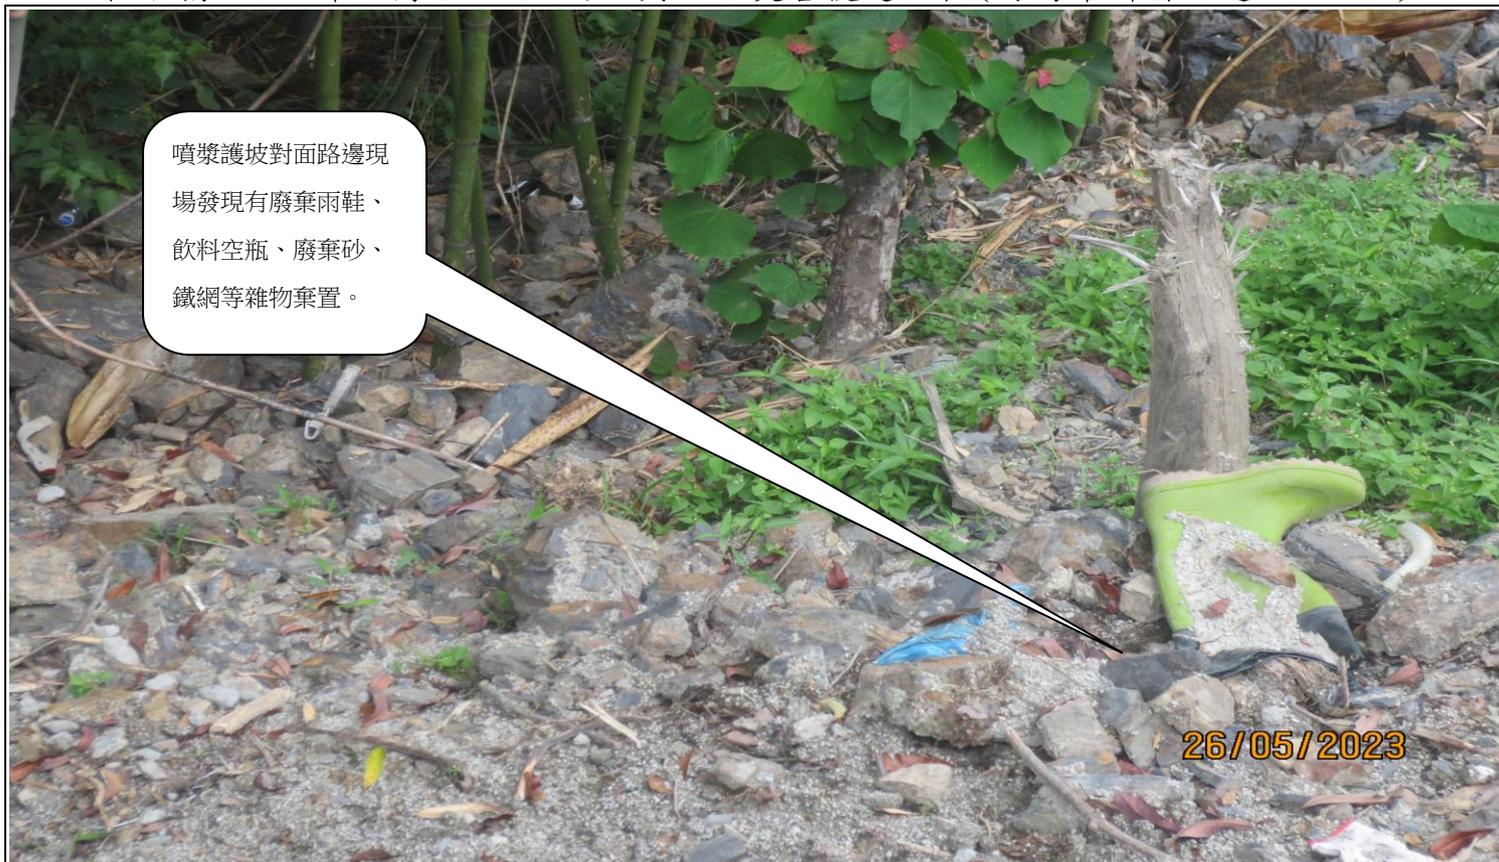
噴漿護坡對面路邊現場發現有廢棄雨鞋、飲料空瓶、廢棄砂、鐵網等雜物棄置。

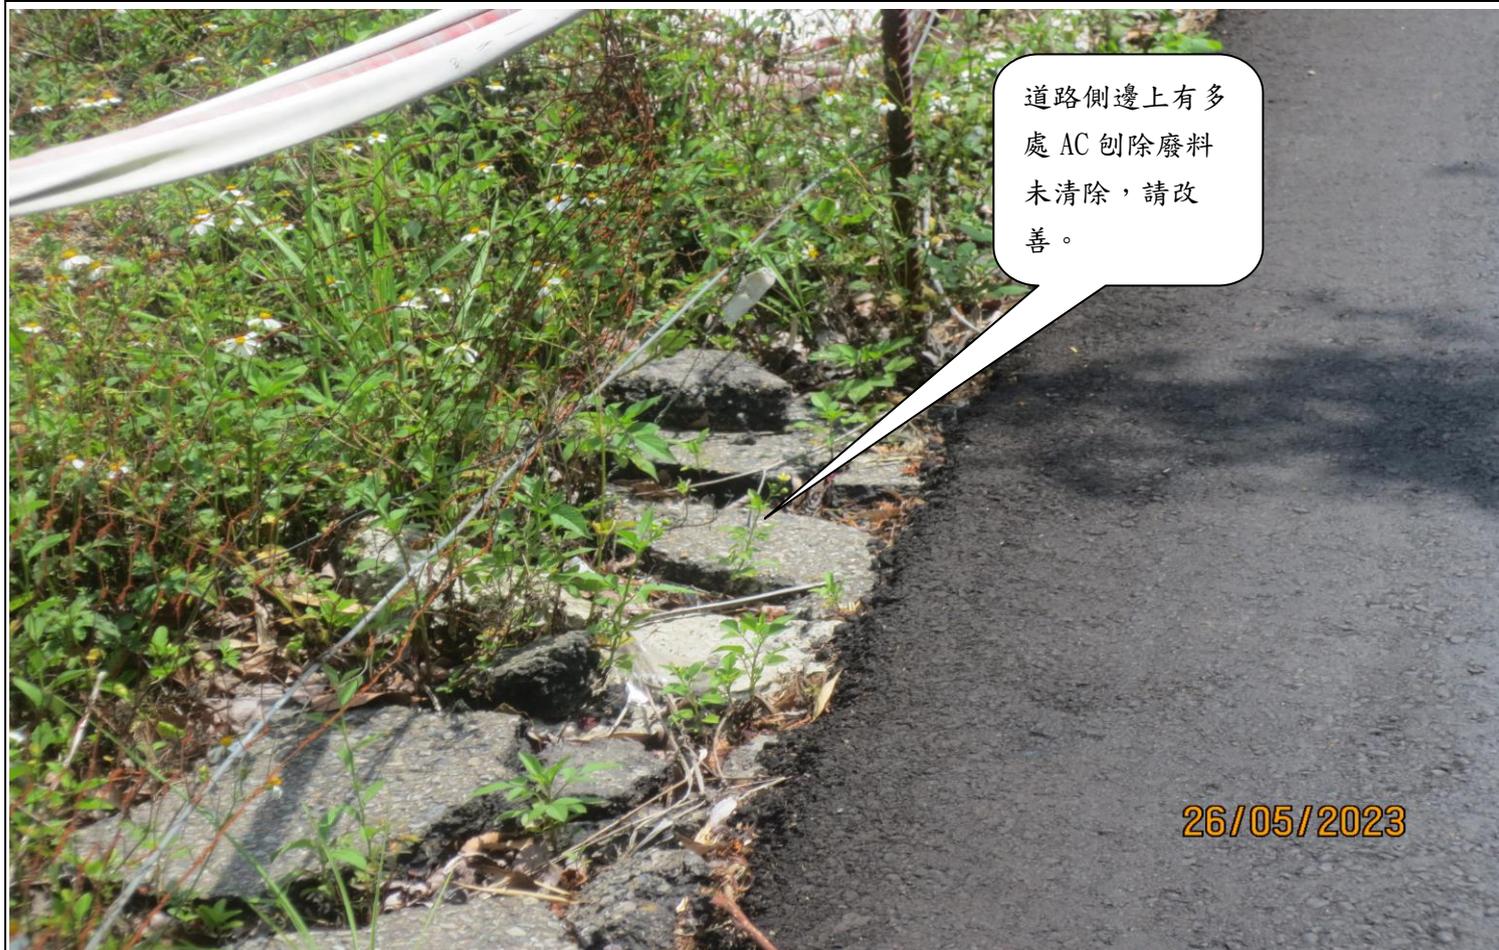
道路側邊上有多處 AC 刨除廢料未清除，請改善。

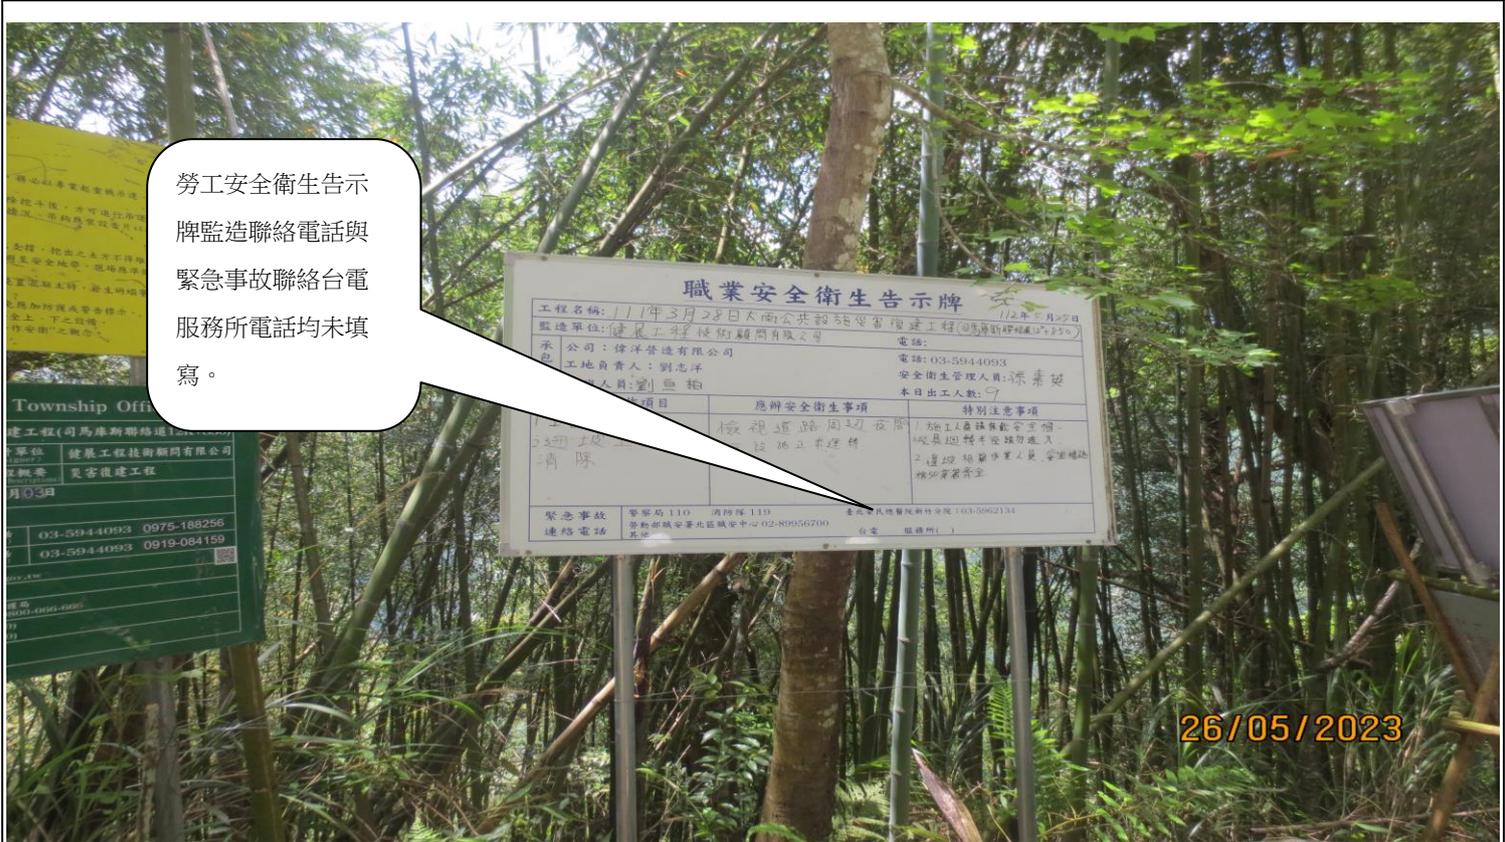
說明	勞工安全衛生告示牌監造聯絡電話與緊急事故聯絡台電服務所電話均未填寫。
----	------------------------------------

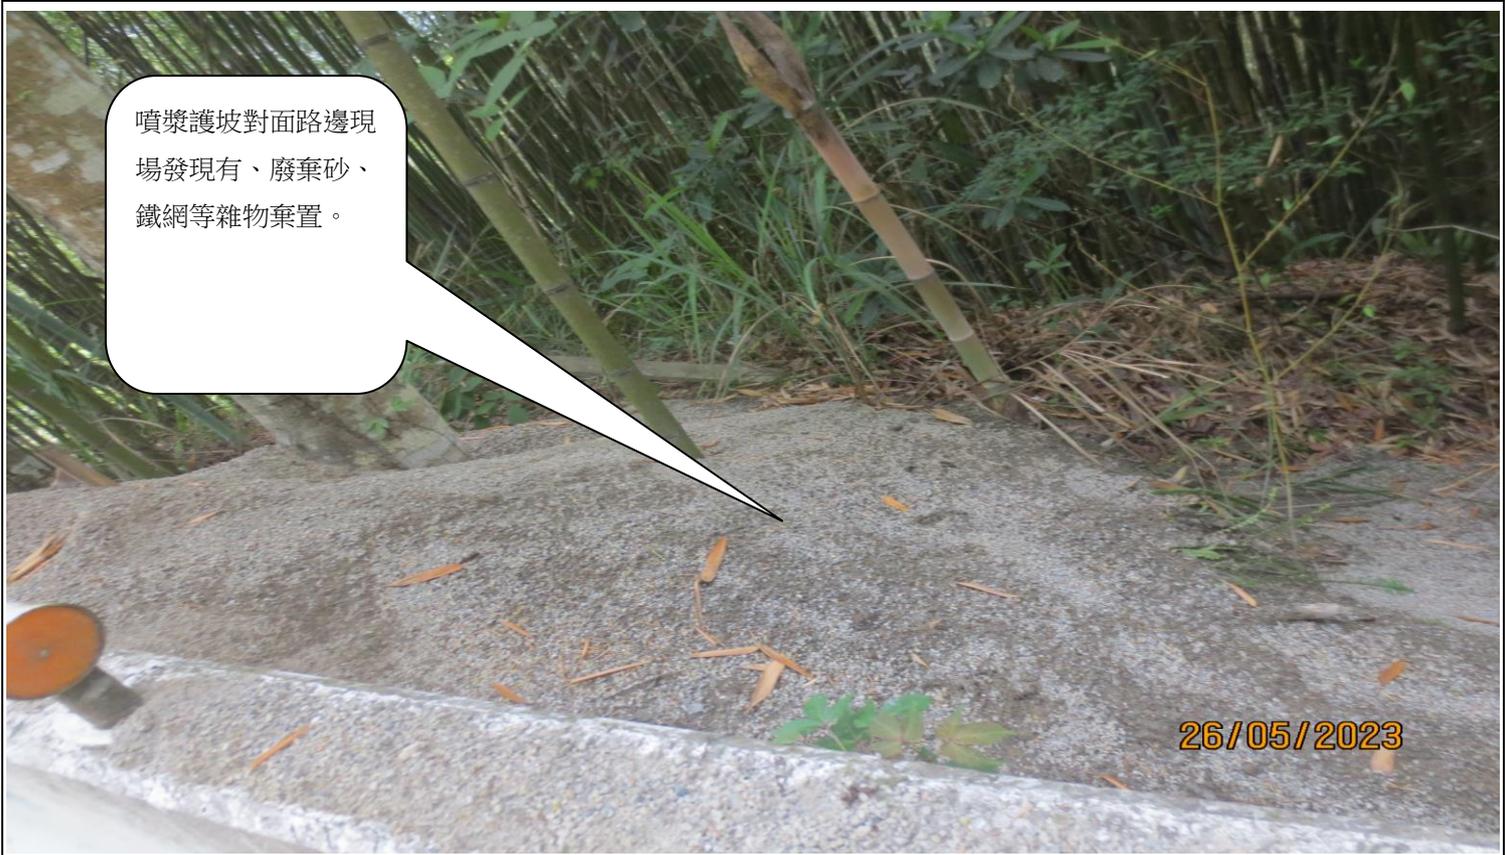
說明	噴漿護坡對面路邊現場發現有、廢棄砂、鐵網等雜物棄置。
----	----------------------------

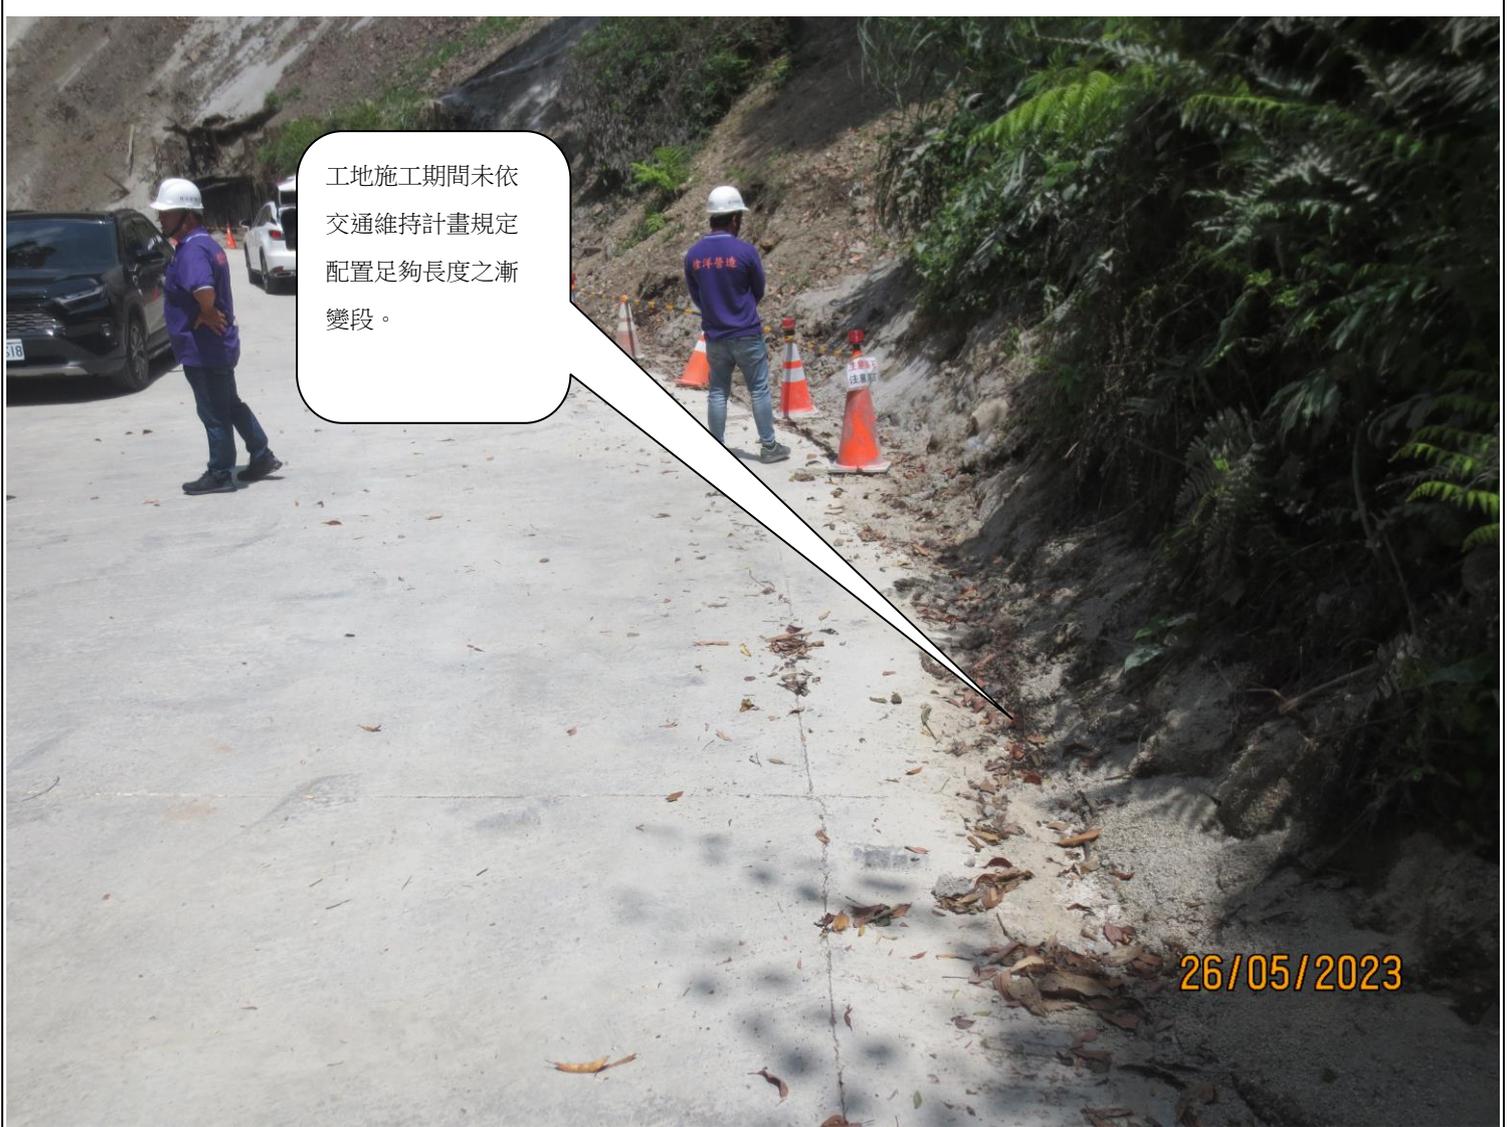
工地施工期間未依交通維持計畫規定配置足夠長度之漸變段。
