# 新竹縣政府工程查核代表照片表

拍攝日期：112.05.30.

工程名稱：新月沙灣遊憩區服務設施改善工程

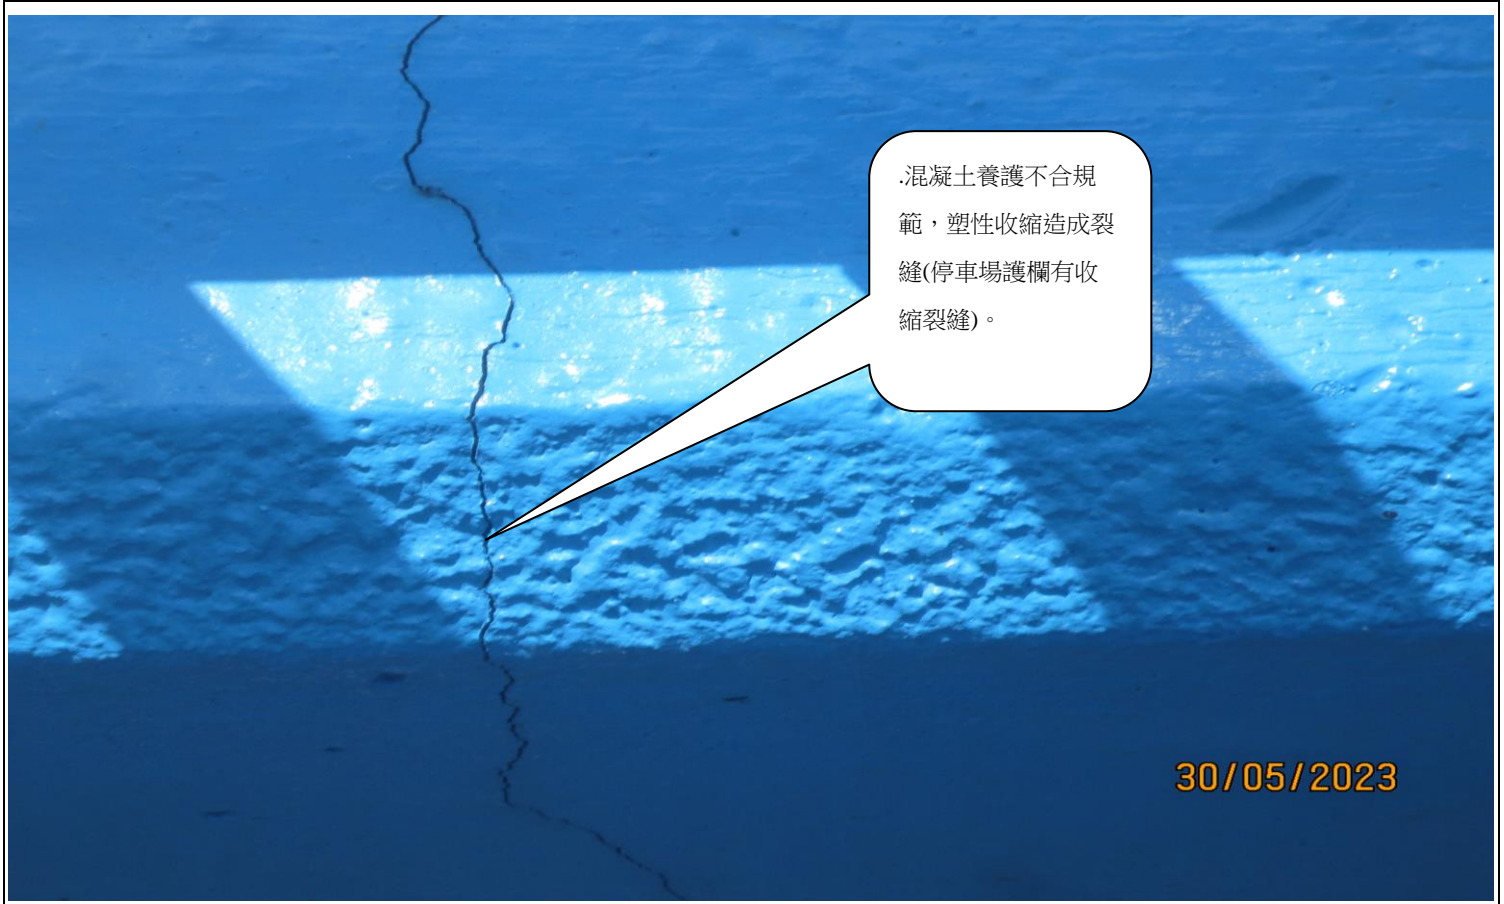
混凝土養護不合規範，塑性收縮造成裂縫(停車場護欄有收縮裂縫)。

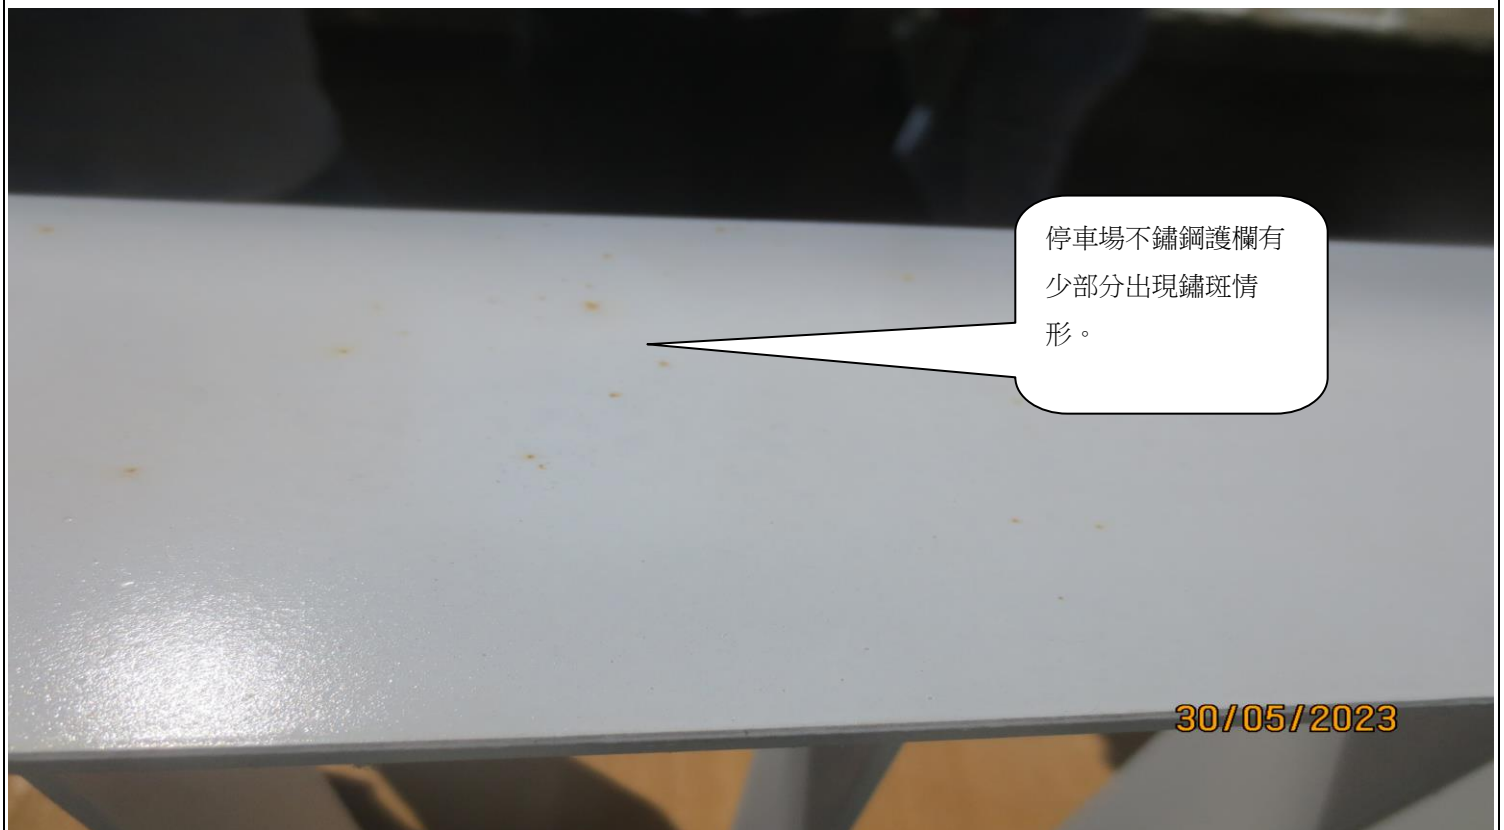
停車場不鏽鋼護欄有少部分出現鏽斑情形。

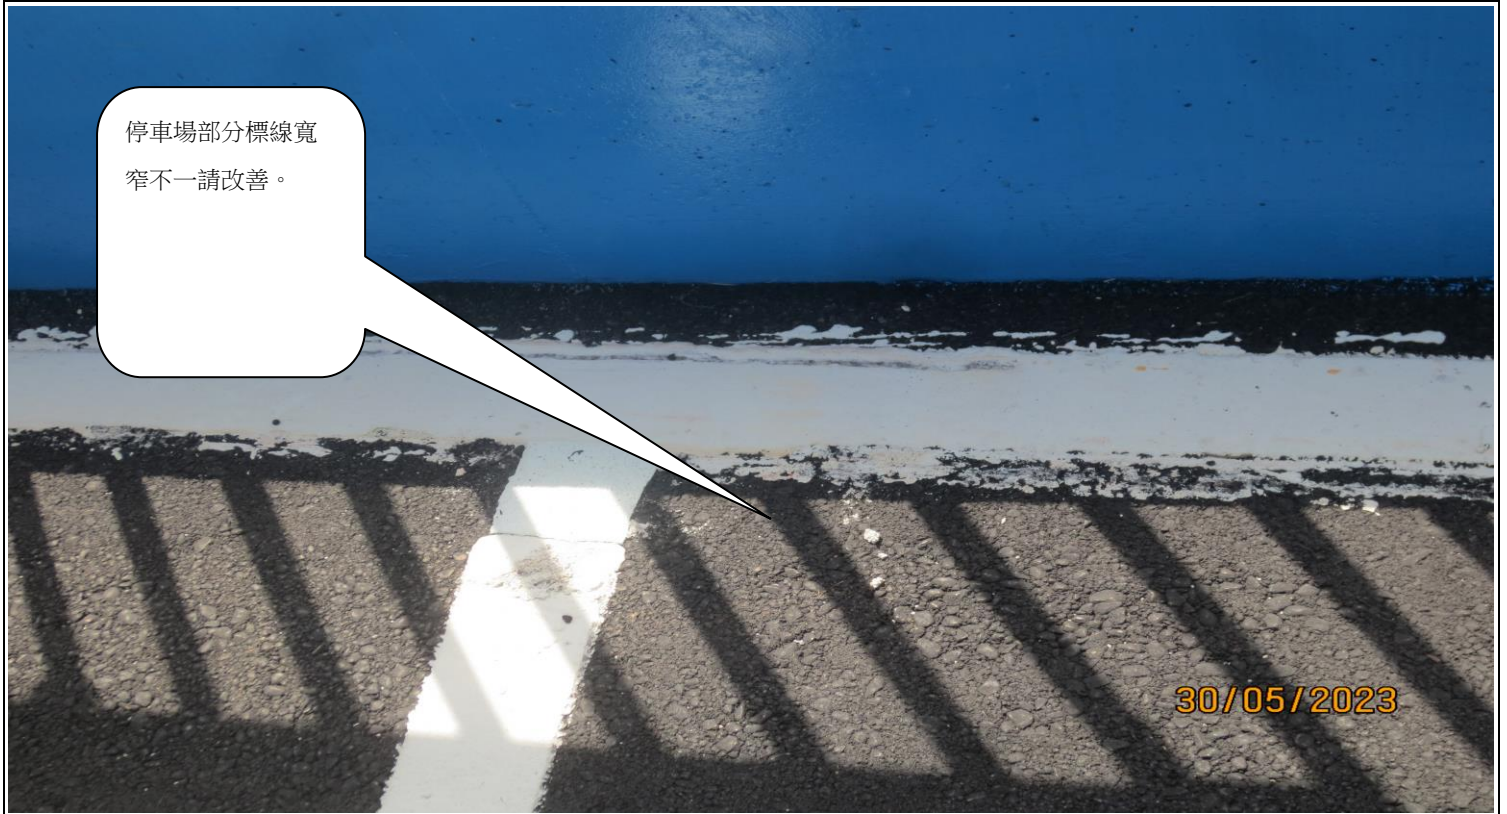
停車場部分標線寬窄不一請改善。

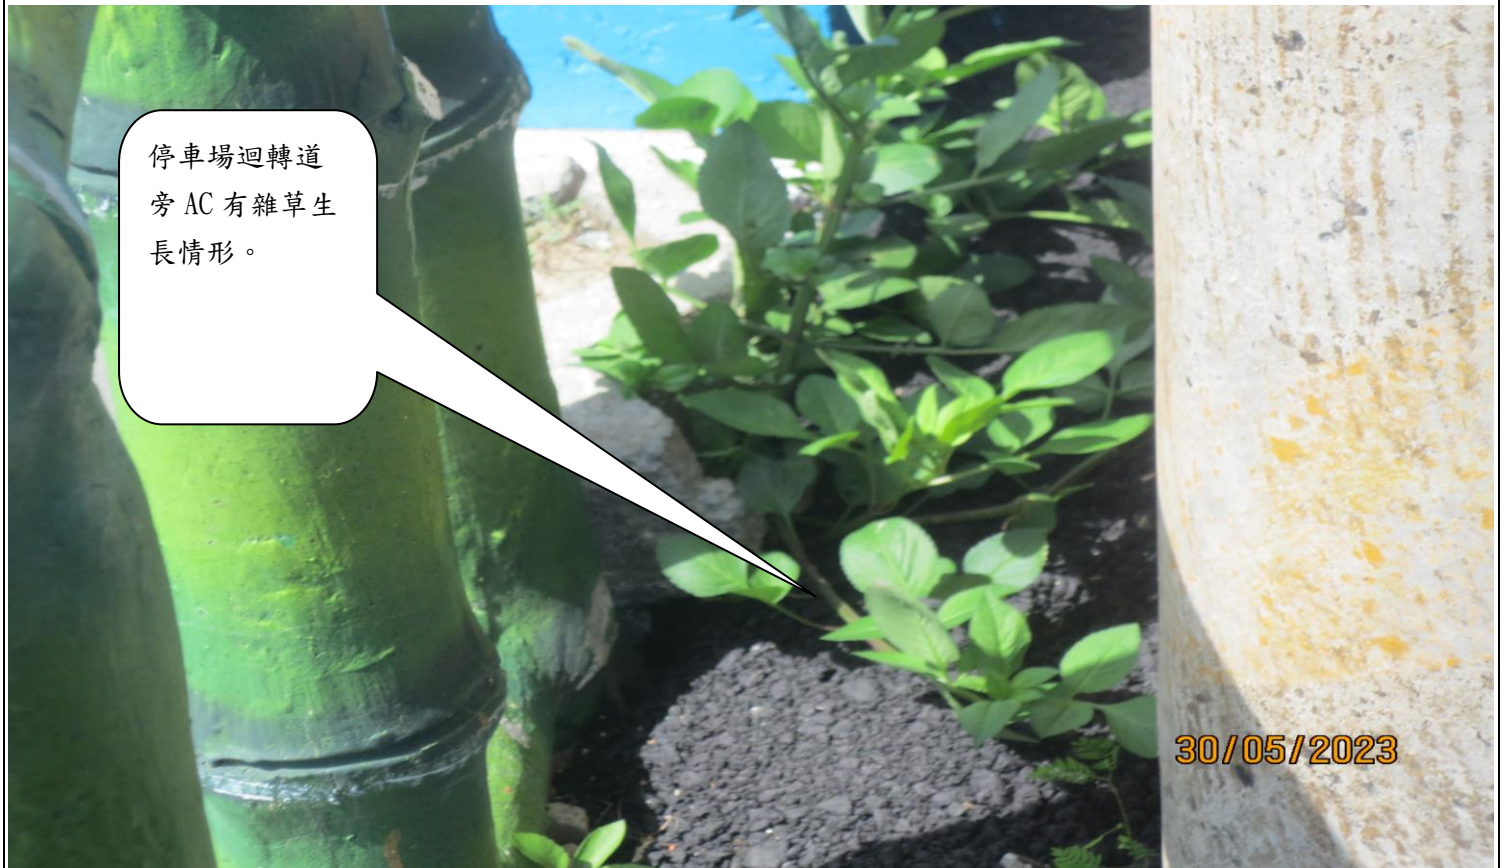
停車場迴轉道旁 AC 有雜草生長情形。

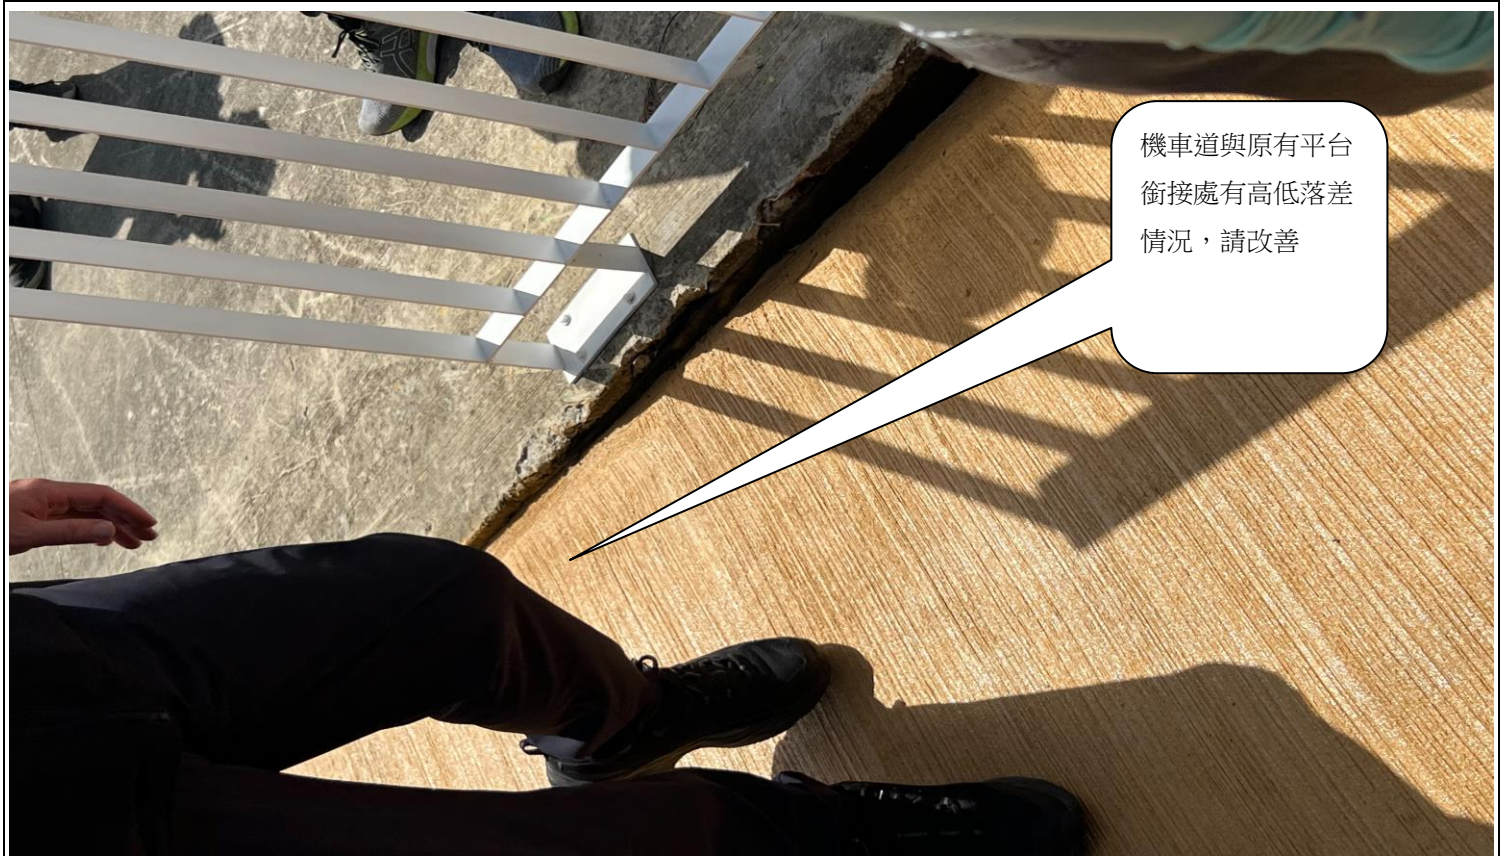
機車道與原有平台銜接處有高低落差情況，請改善

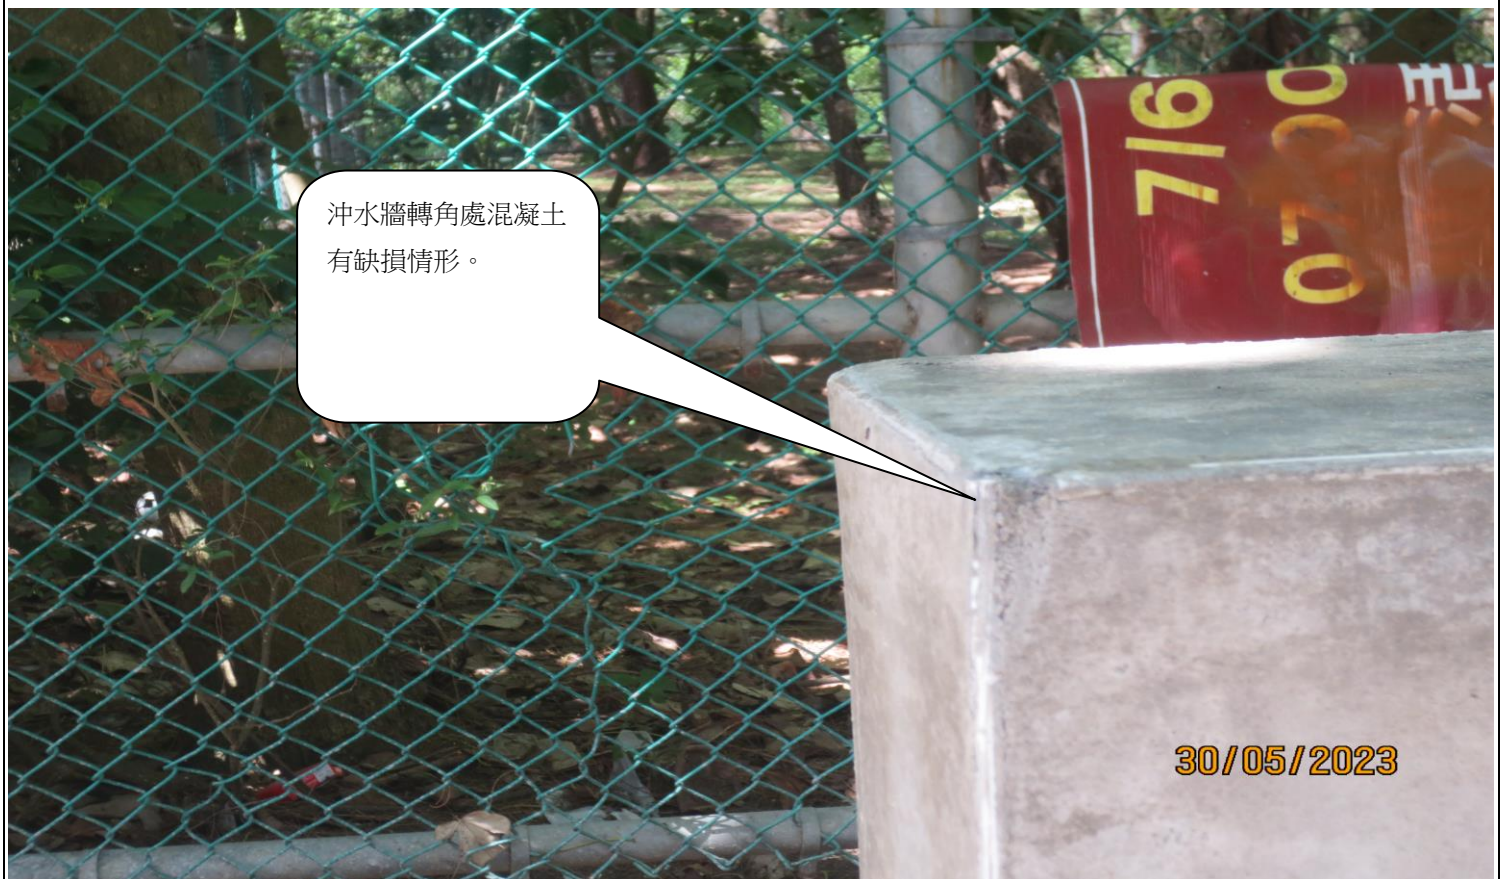
沖水牆轉角處混凝土有缺損情形。

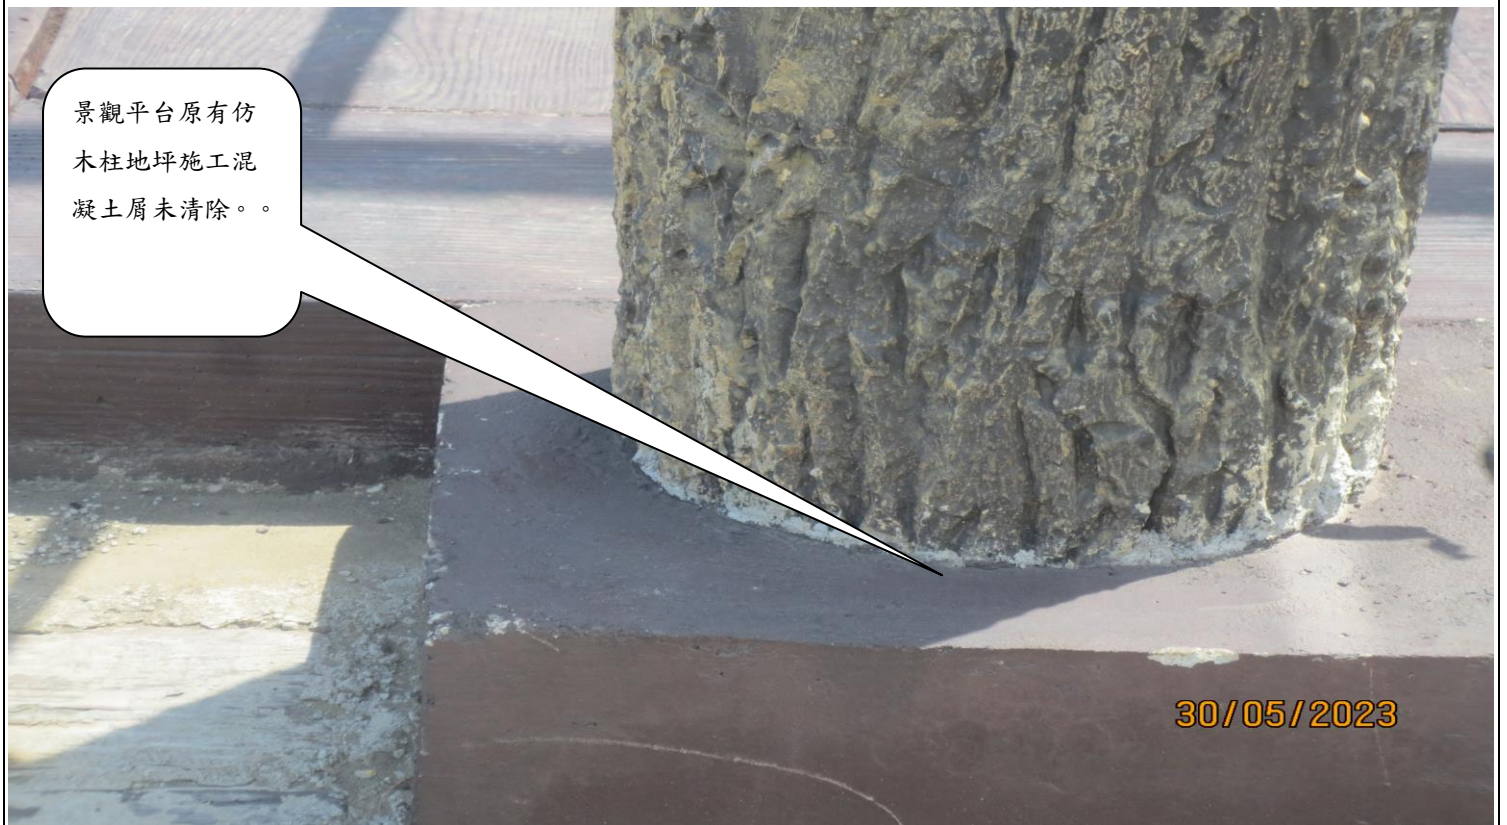
景觀平台原有仿木柱地坪施工混凝土屑未清除。

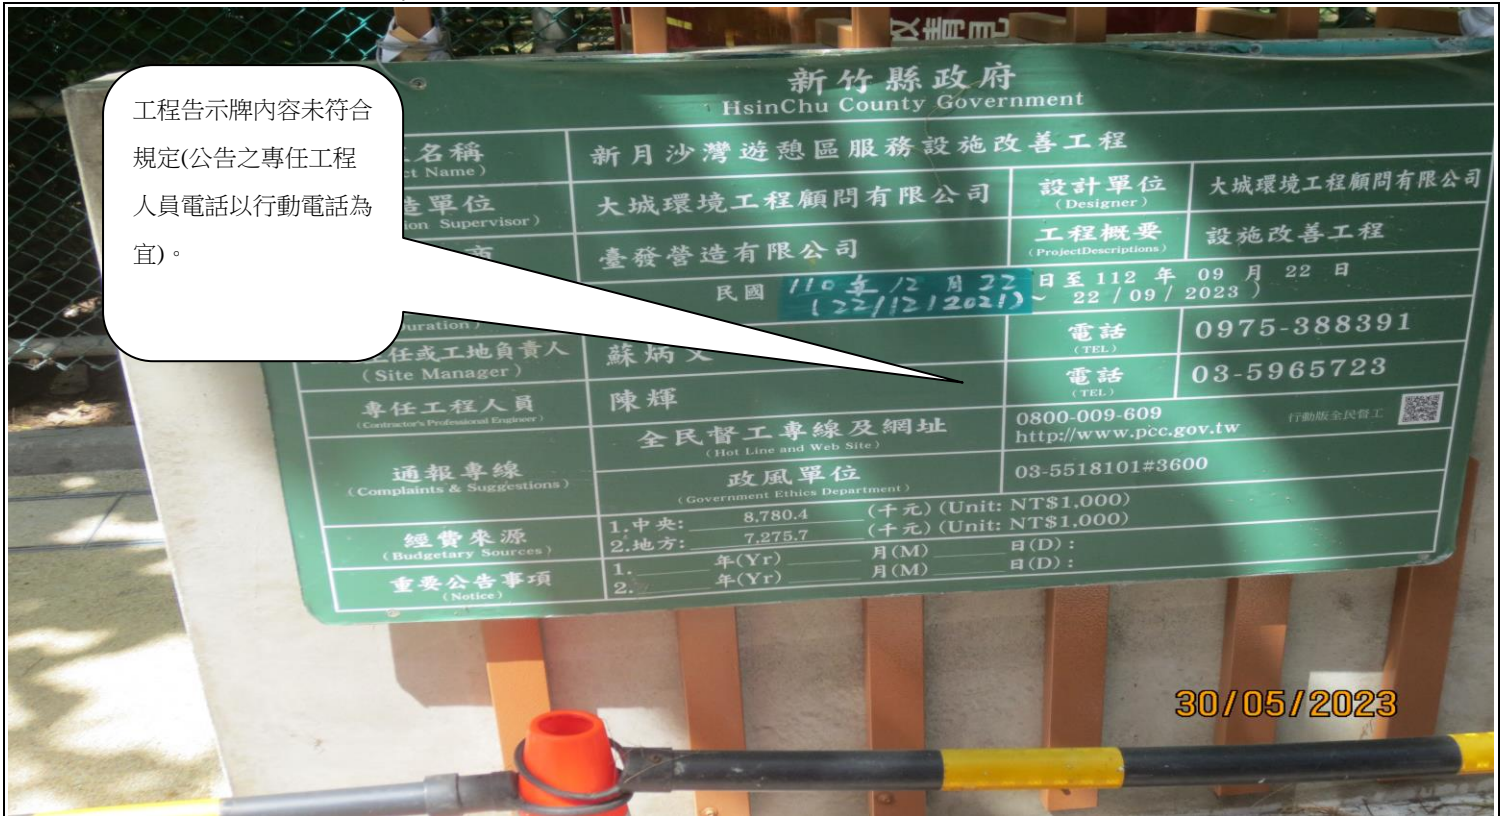
工程告示牌內容未符合規定(公告之專任工程人員電話以行動電話為宜)。

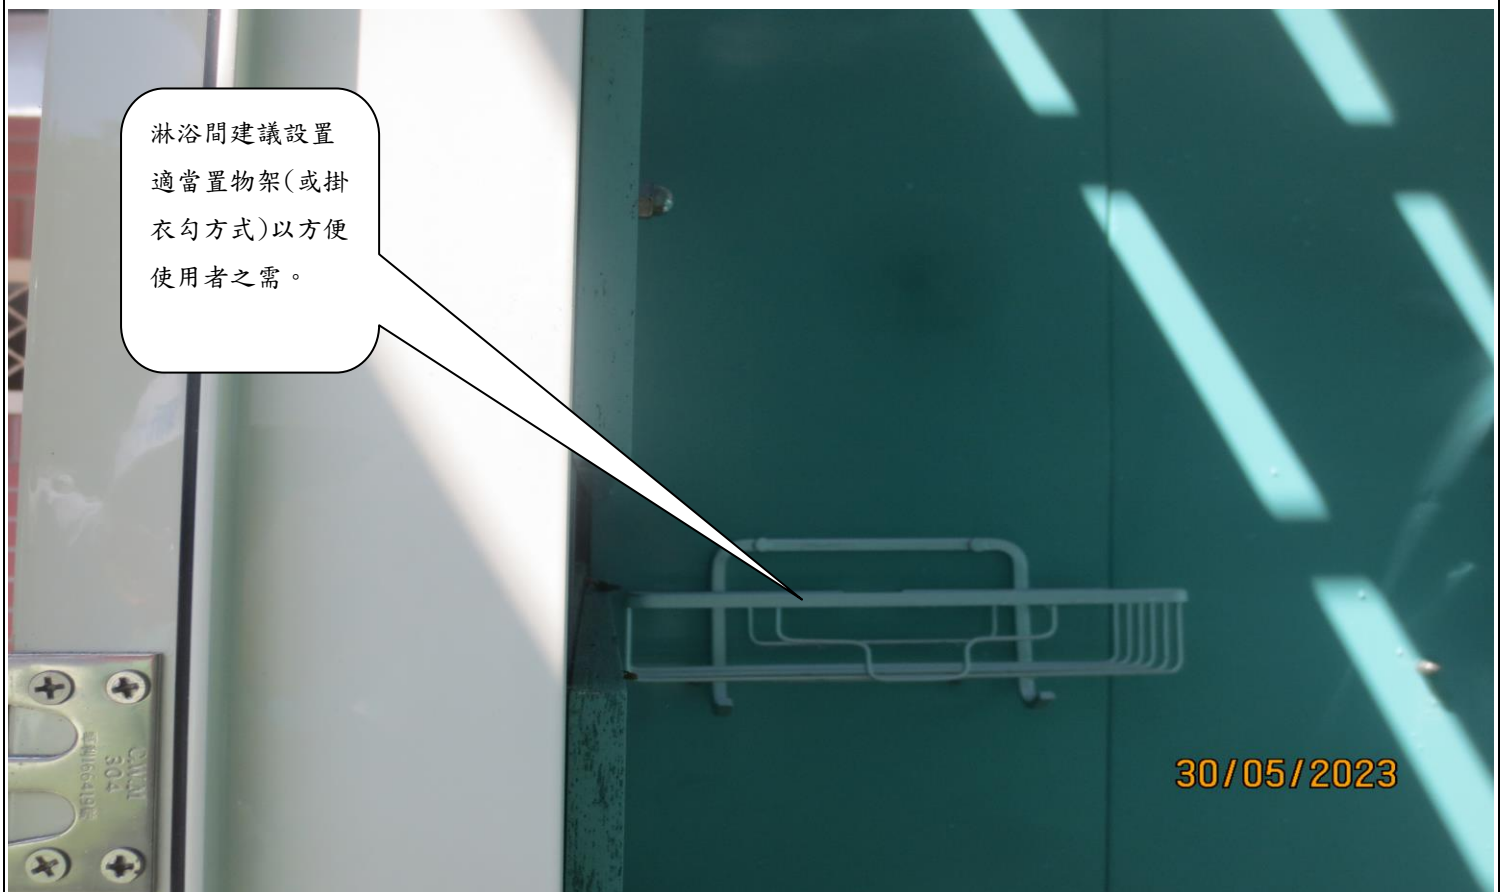
淋浴間建議設置適當置物架(或掛衣勾方式)以方便使用者之需。

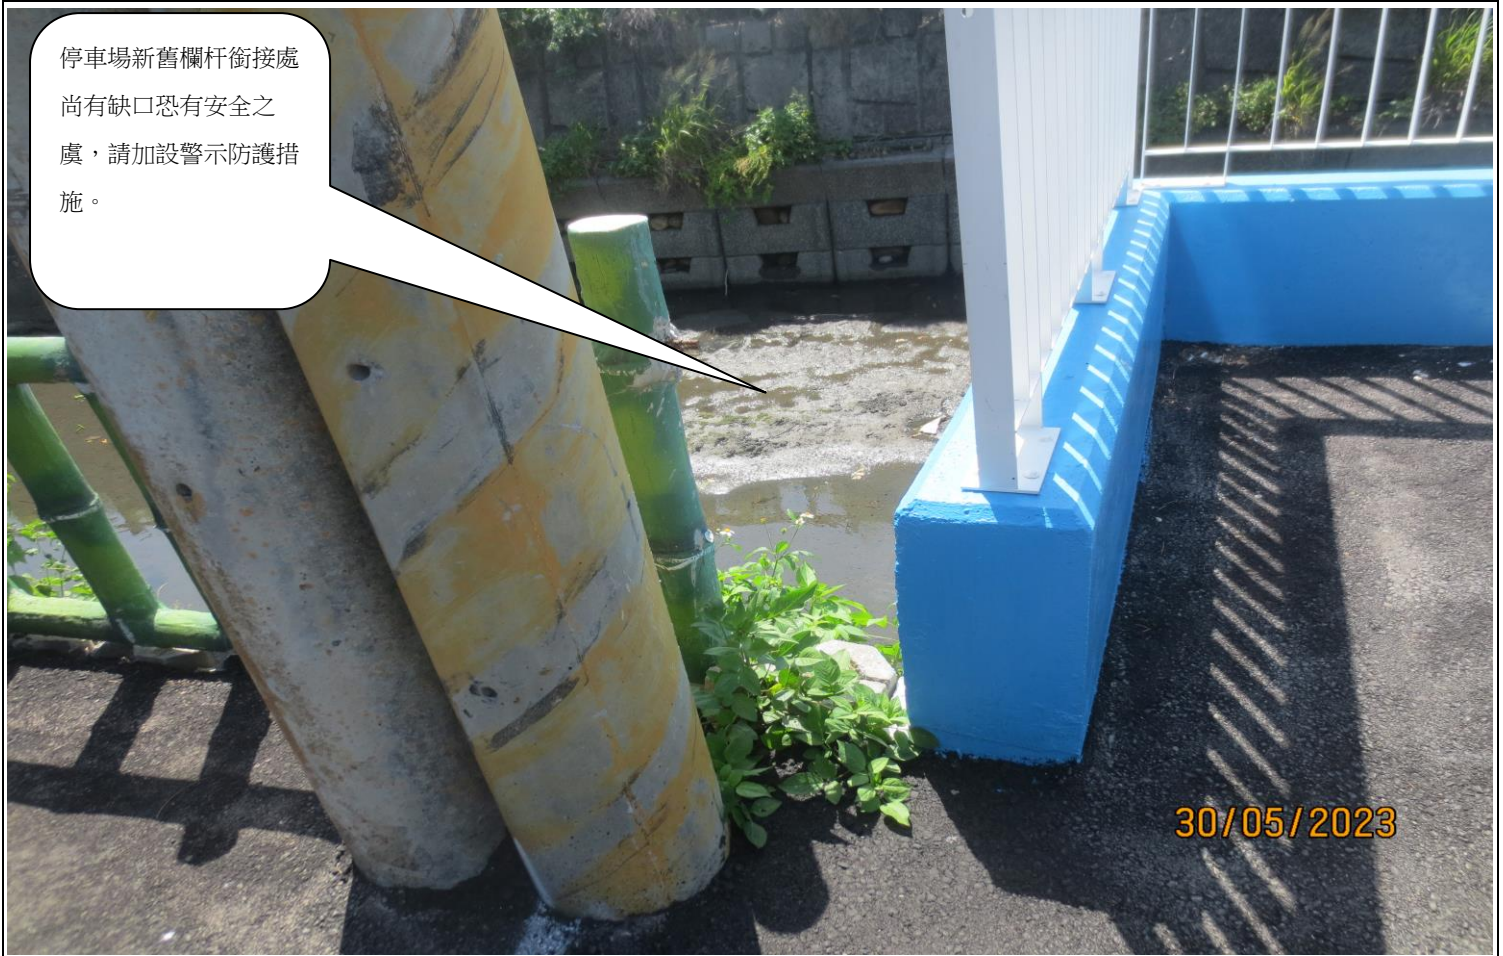
停車場新舊欄杆銜接處尚有缺口恐有安全之虞，請加設警示防護措施。
