# 新竹縣政府工程查核代表照片表

拍攝日期：112.06.08

工程名稱：新竹縣新埔鎮照門鐵馬驛站環境改善工程

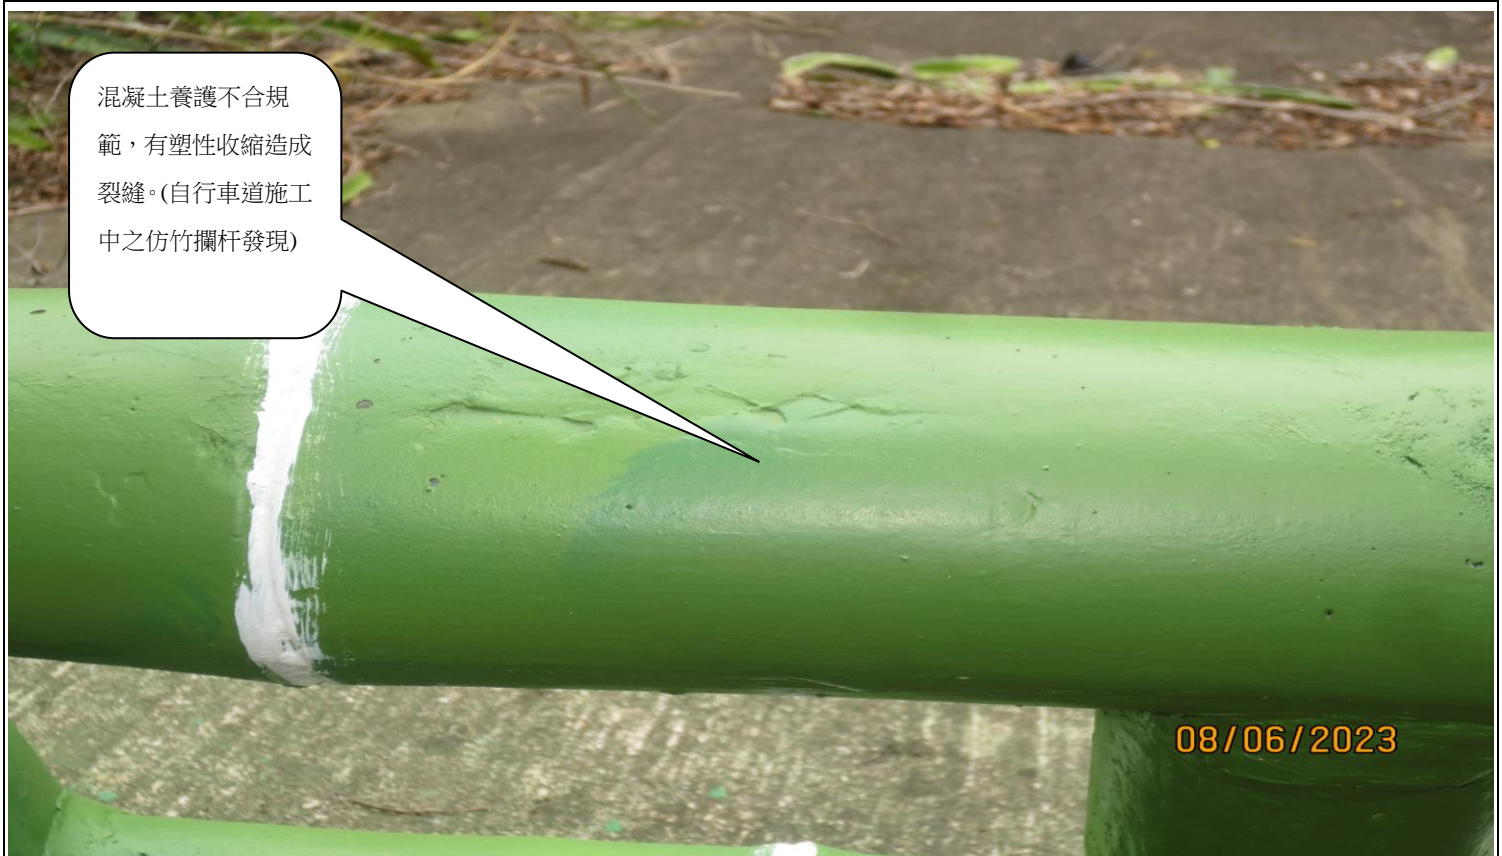
混凝土養護不合規範，有塑性收縮造成裂縫。(自行車道施工中之仿竹攔杆發現)

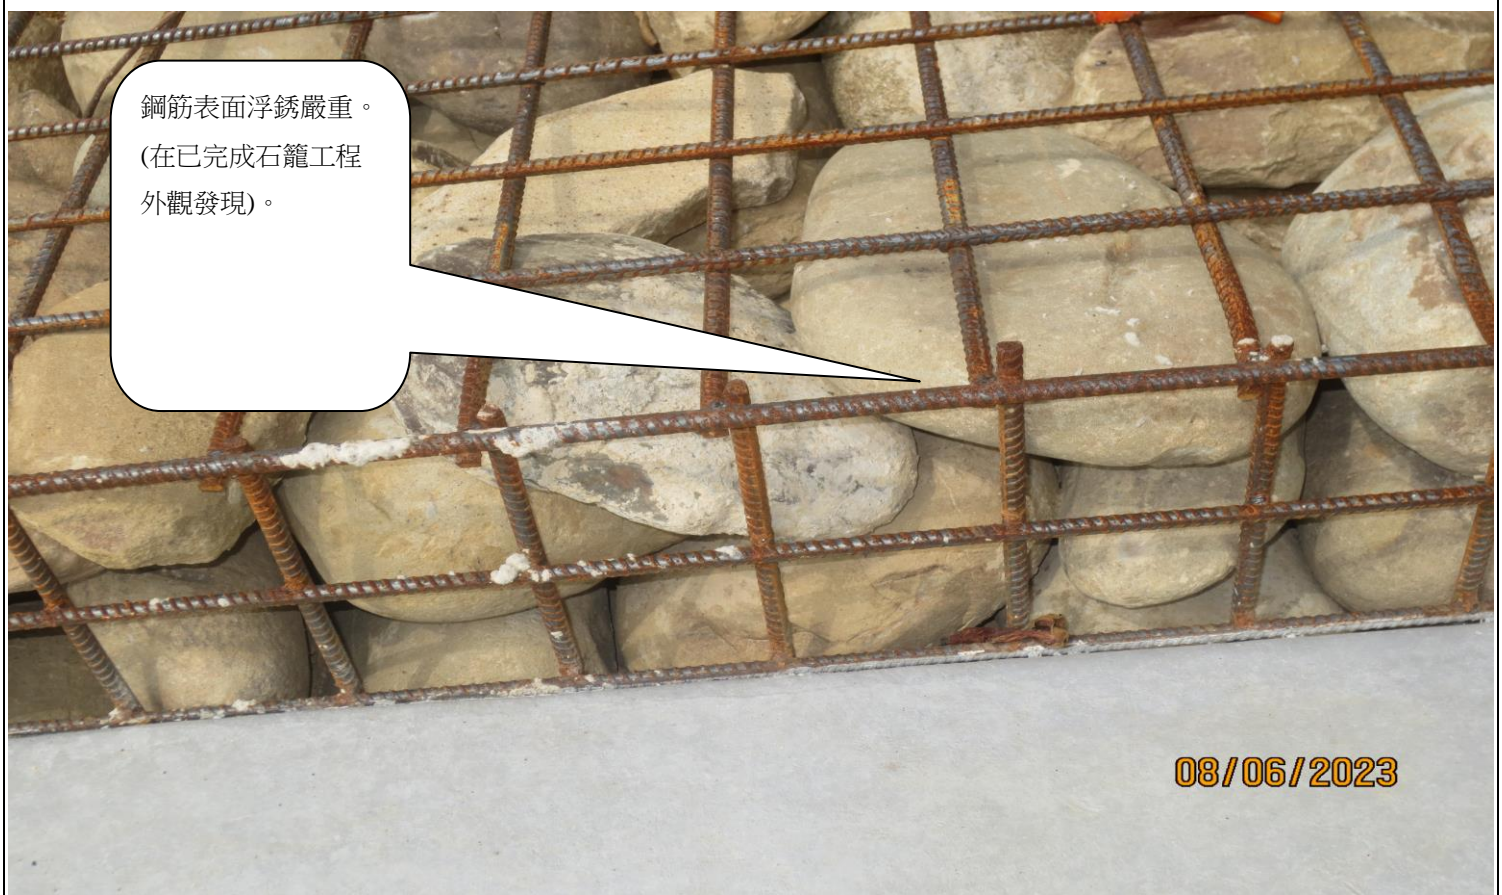
鋼筋表面浮銹嚴重。(在已完成石籠工程外觀發現)

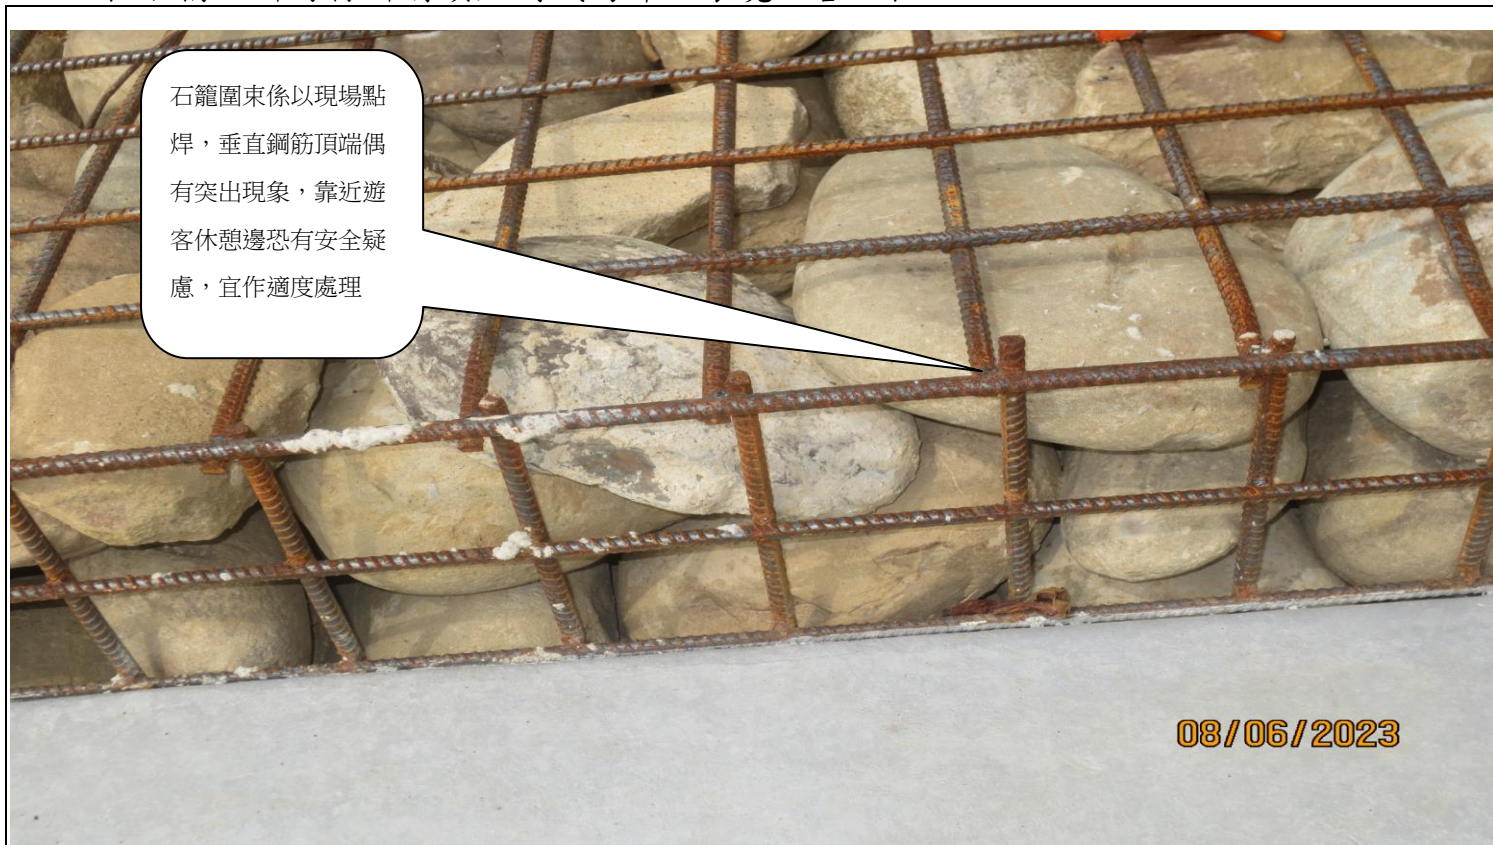
石籠圍束係以現場點焊之鋼筋製作，垂直鋼筋頂端偶有突出現象，靠近遊客休憩邊恐有安全疑慮，宜作適度處理。

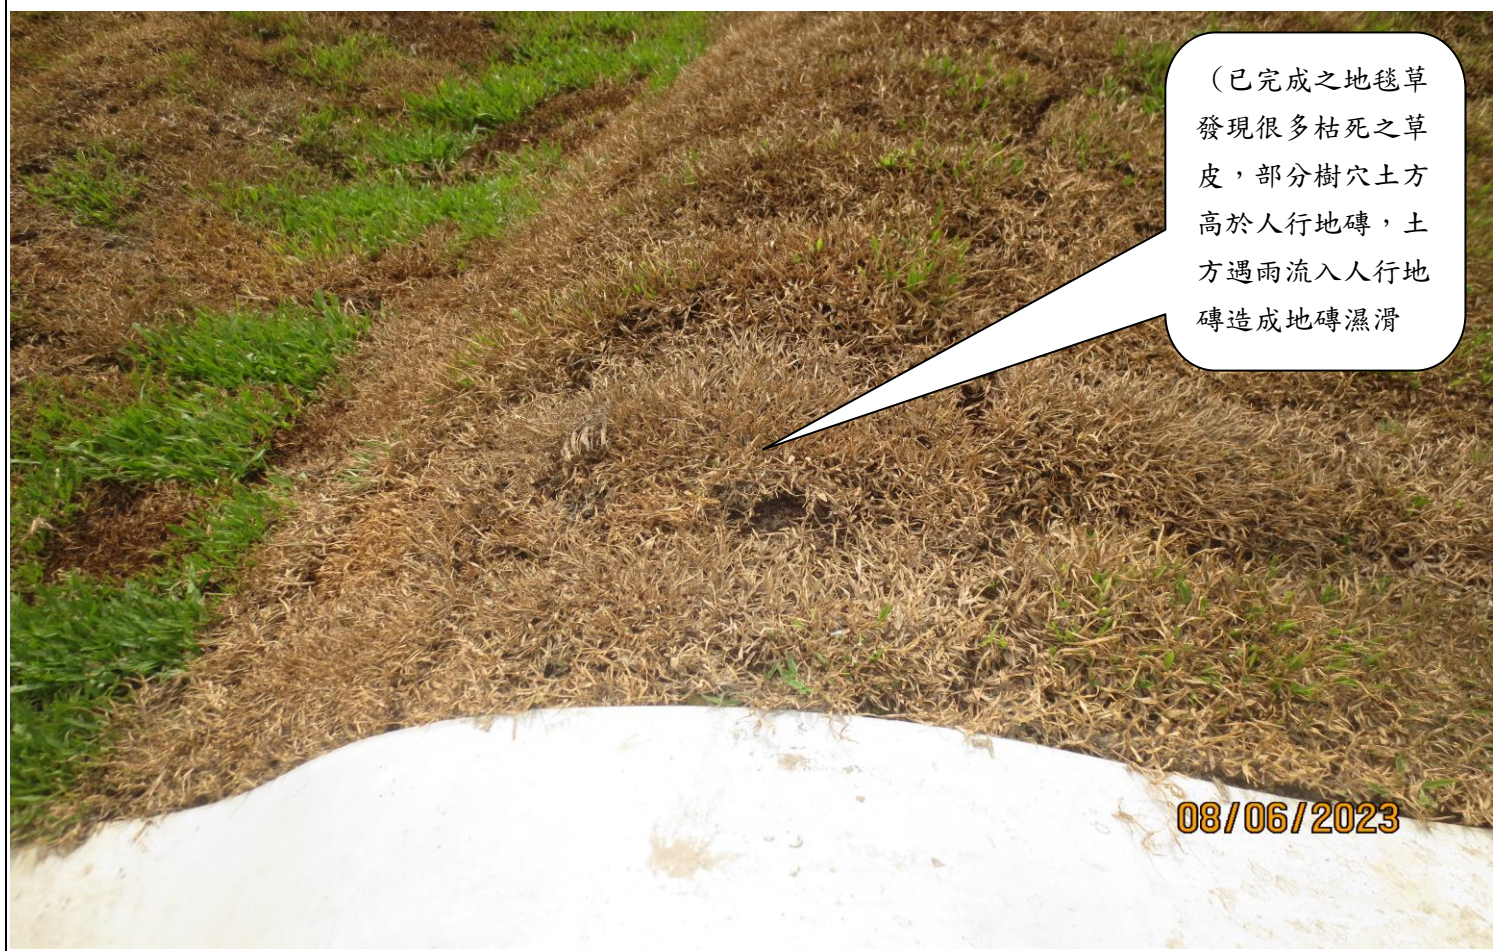
植栽工程施作不合規範。(已完成之地毯草發現很多枯死之草皮，部分樹穴土方高於人行地磚，土方遇雨流入人行地磚造成地磚濕滑等)

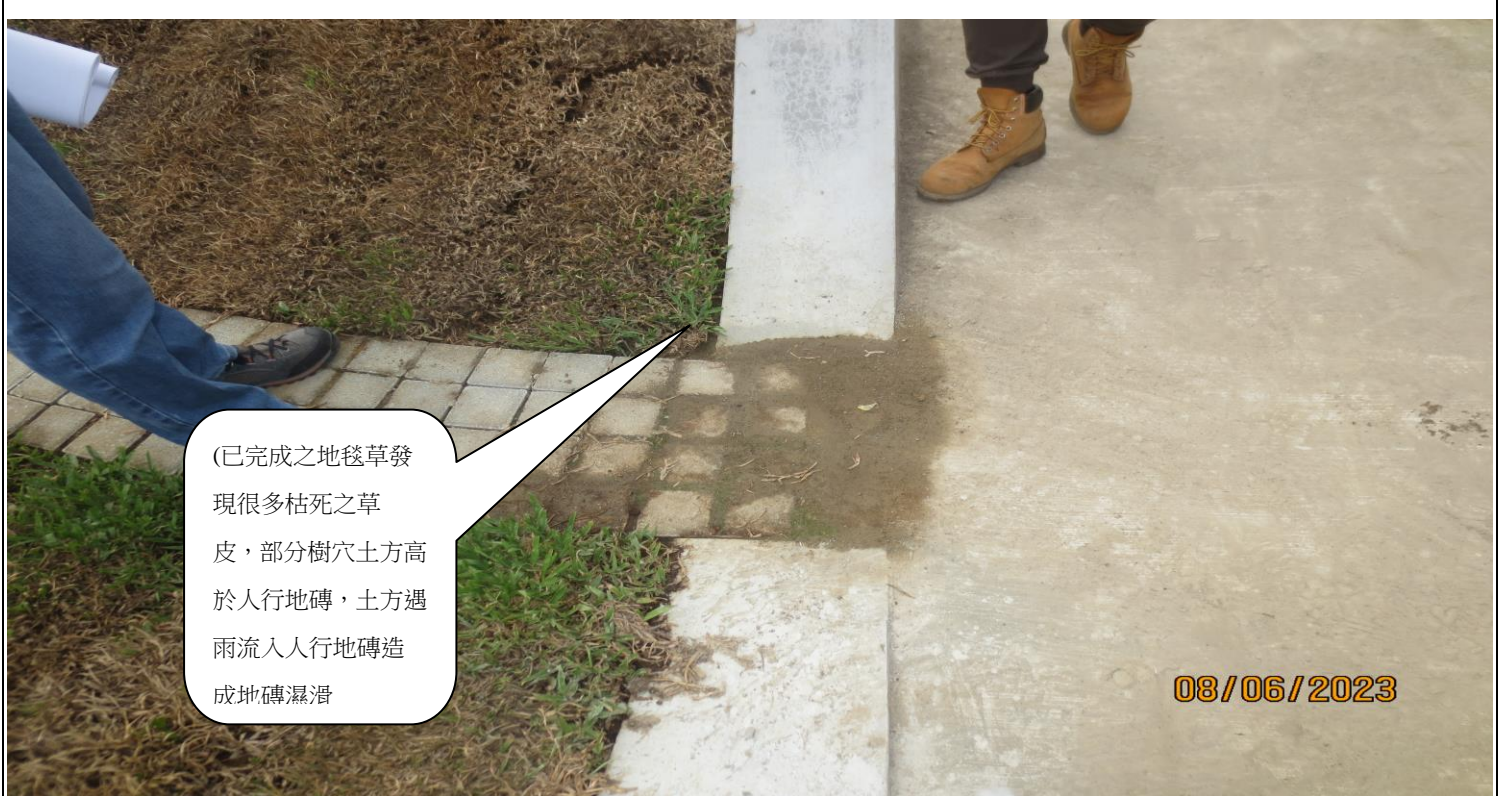
(已完成之地毯草發現很多枯死之草皮，部分樹穴土方高於人行地磚，土方遇雨流入人行地磚造成地磚濕滑

植栽工程施作不合規範。(已完成之地毯草發現很多枯死之草皮，部分樹穴土方高於人行地磚，土方遇雨流入人行地磚造成地磚濕滑等)

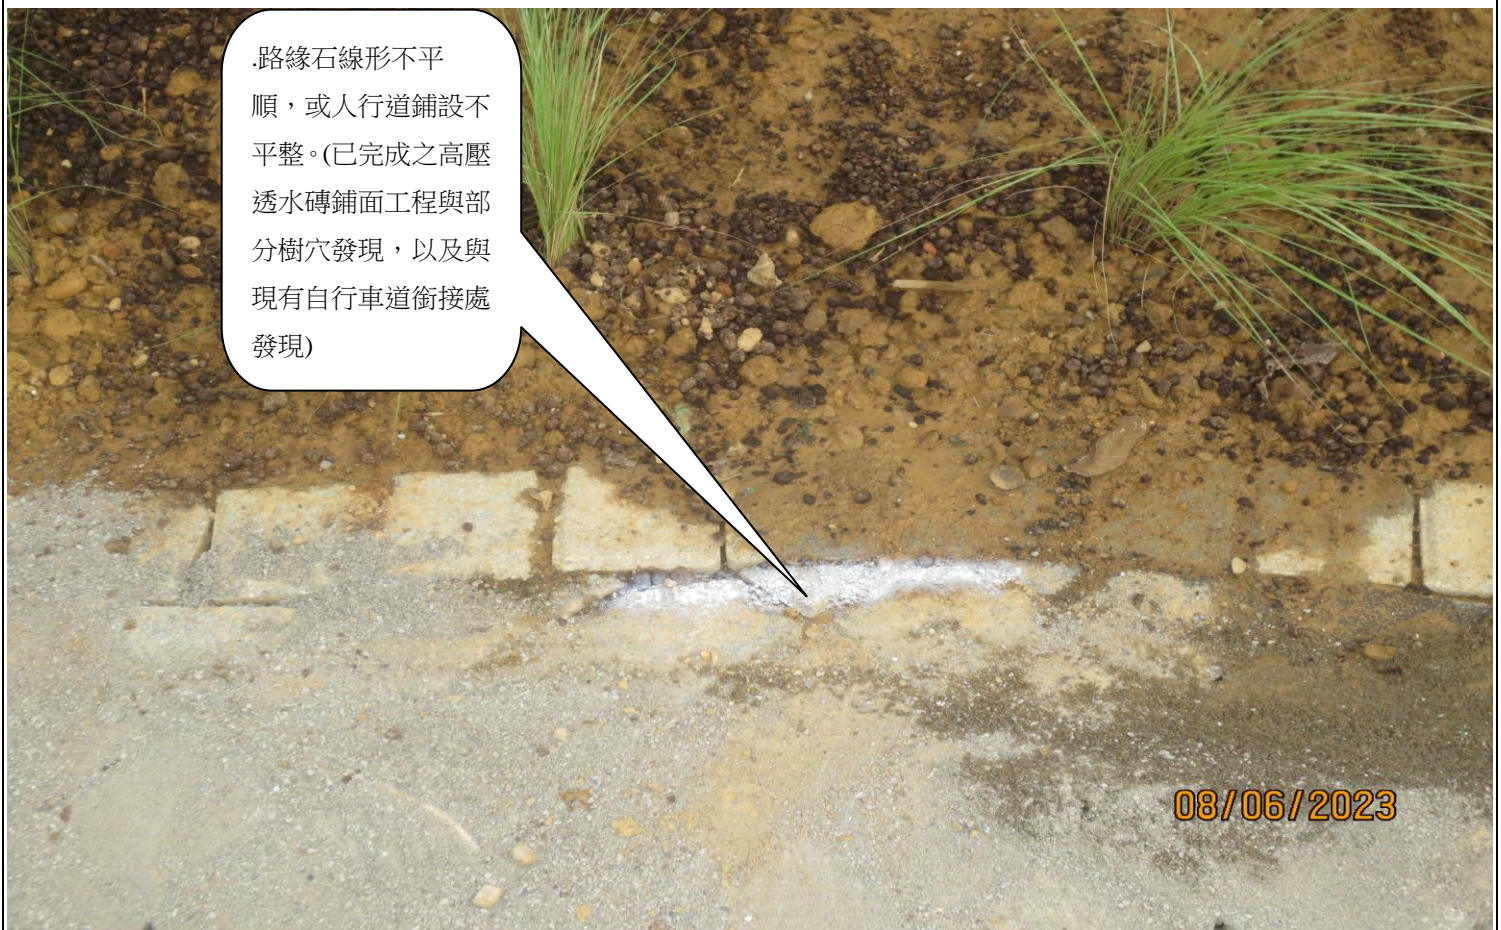
路緣石線形不平順，或人行道鋪設不平整。(已完成之高壓透水磚鋪面工程與部分樹穴發現，以及與現有自行車道銜接處發現)

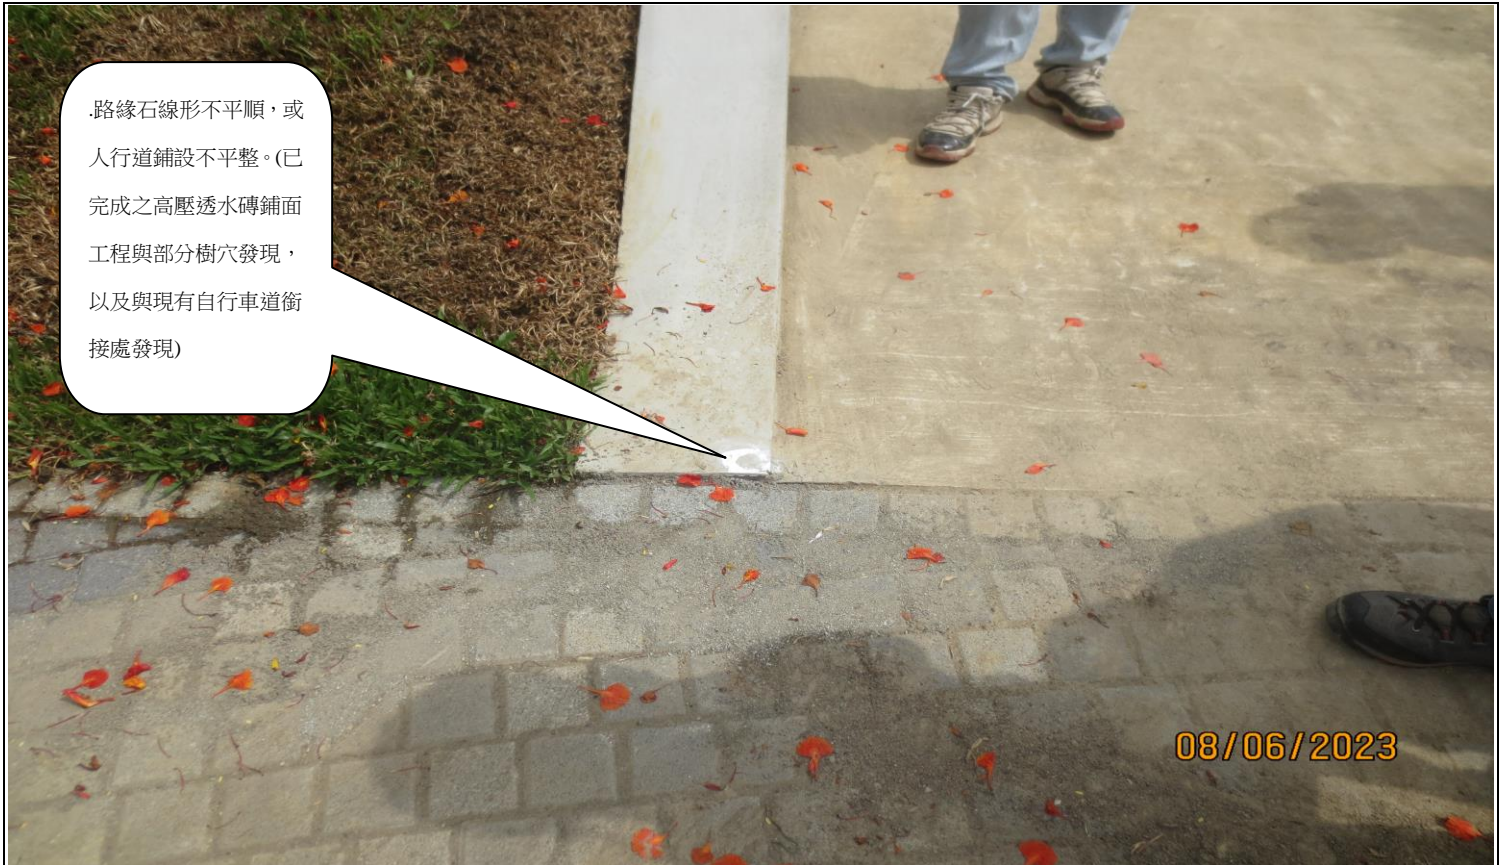
路緣石線形不平順，或  
人行道鋪設不平整。(已  
完成之高壓透水磚鋪面  
工程與部分樹穴發現，  
以及與現有自行車道銜  
接處發現)

路緣石線形不平順，或人行道鋪設不平整。(已完成之高壓透水磚鋪面工程與部分樹穴發現，以及與現有自行車道銜接處發現)

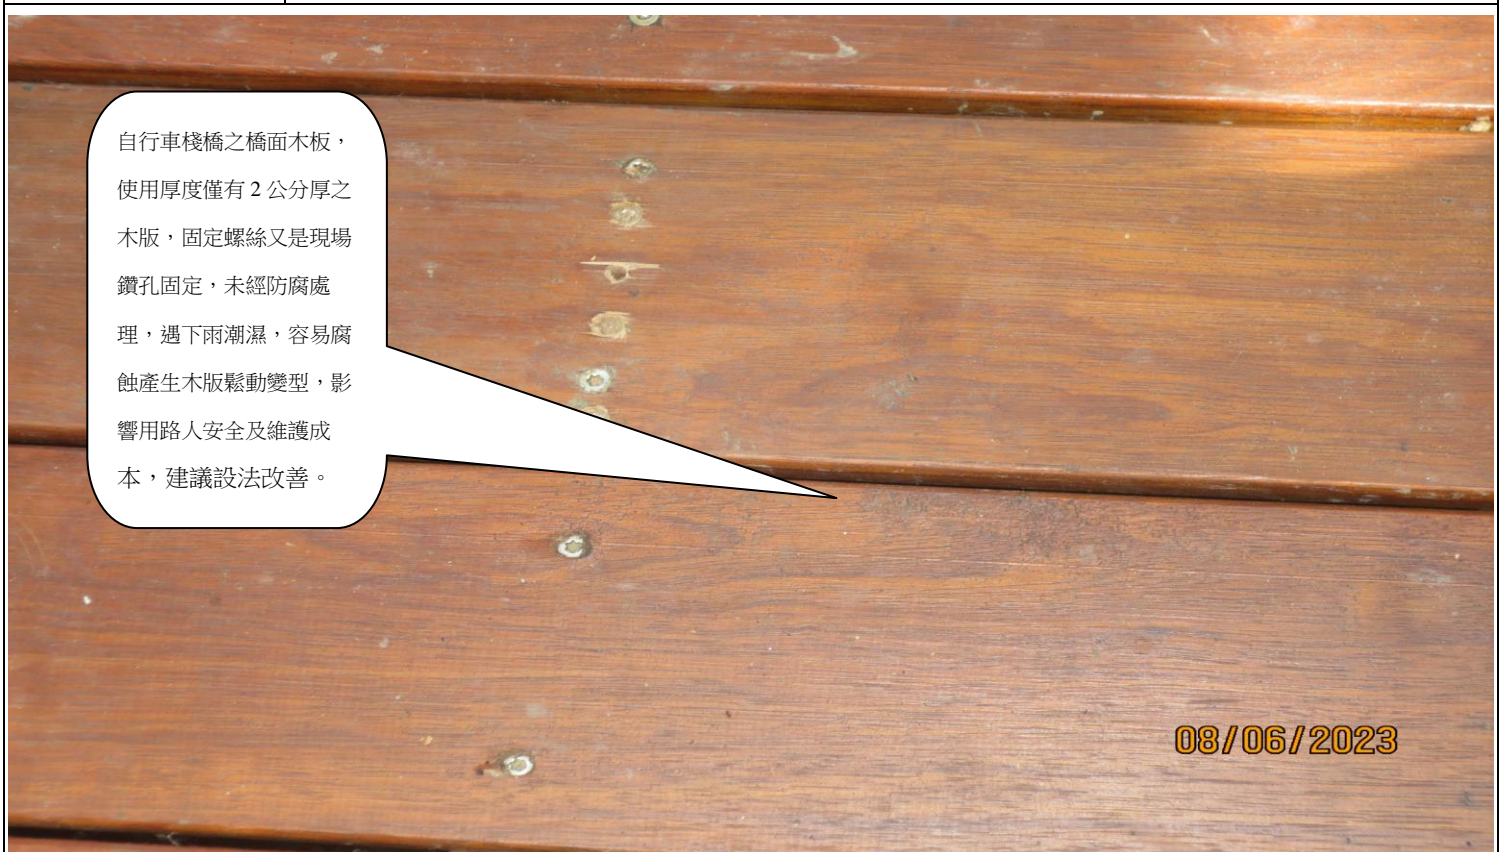
自行車棧橋之橋面木板，  
使用厚度僅有 2 公分厚之  
木版，固定螺絲又是現場  
鑽孔固定，未經防腐處  
理，遇下雨潮濕，容易腐  
蝕產生木版鬆動變型，影  
響用路人安全及維護成  
本，建議設法改善。

自行車棧橋之橋面木板，使用厚度僅有 2 公分厚之木版，固定螺絲又是現場鑽孔固定，未經防腐處理，遇下雨潮濕，容易腐蝕產生木版鬆動變型，影響用路人安全及維護成本，建議設法改善。
