新竹縣政府工程查核代表照片表

拍攝日期：112.06.14

工程名稱：高鐵分隊新建工程

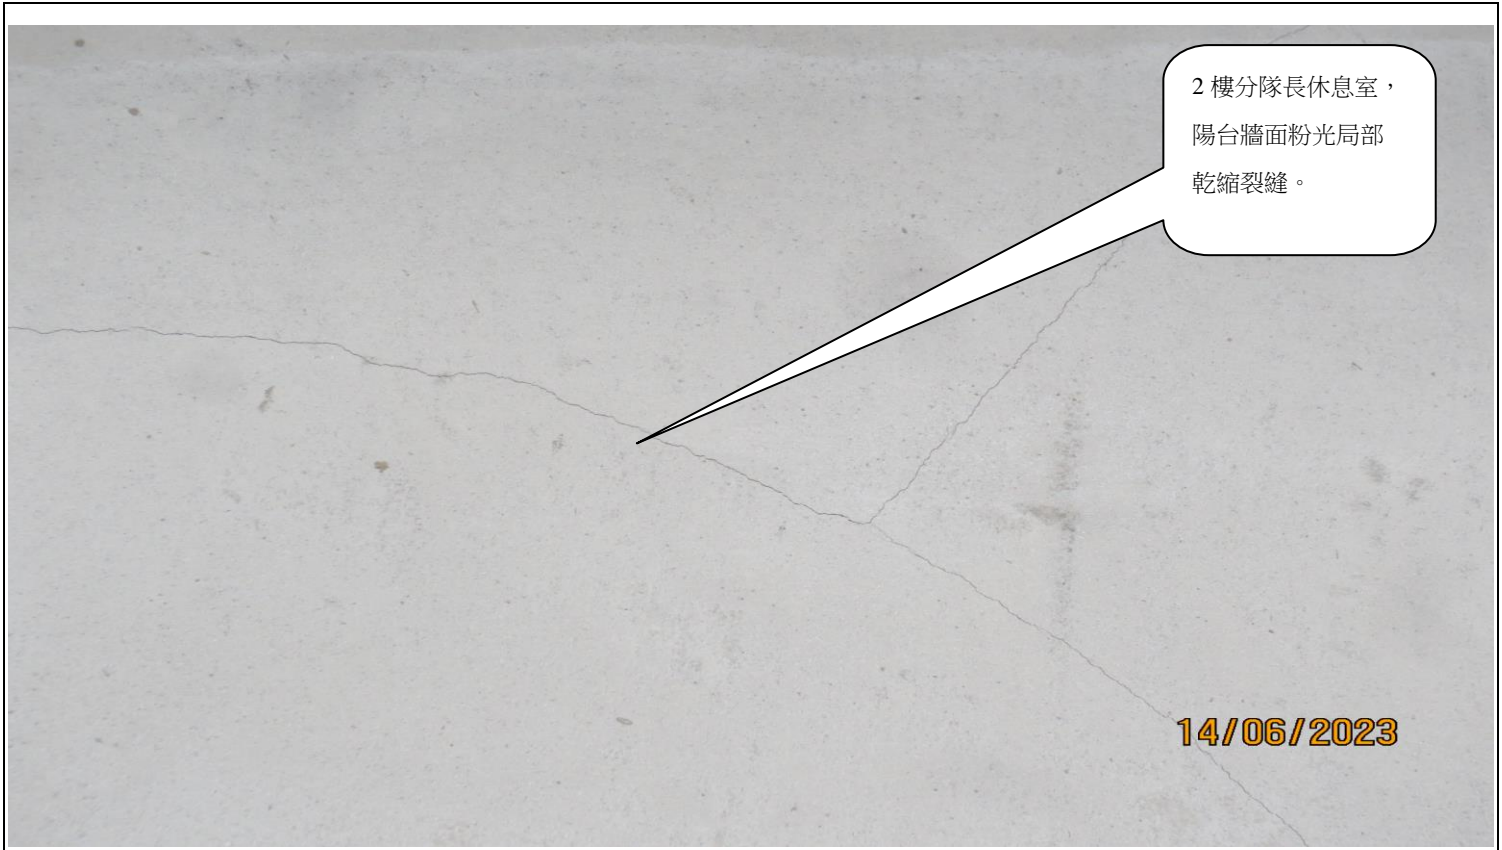
2樓分隊長休息室，
陽台牆面粉光局部
乾縮裂縫。

2樓分隊長休息室，陽台牆面粉光局部乾縮裂縫。

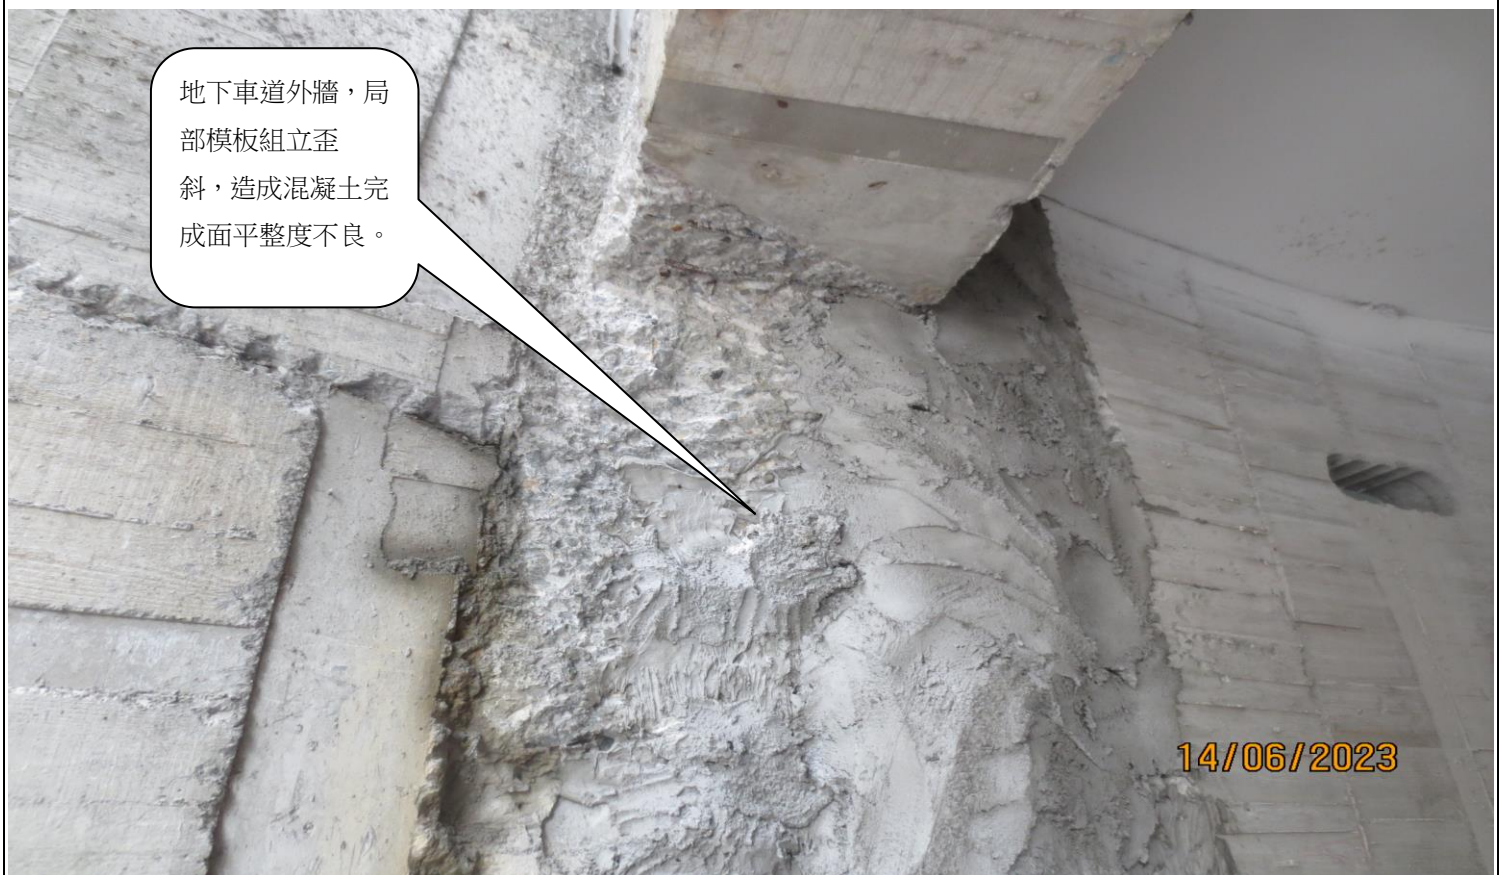
地下車道外牆，局
部模板組立歪
斜，造成混凝土完
成面平整度不良。

地下車道外牆，局部模板組立歪斜，造成混凝土完成面平整度不良。

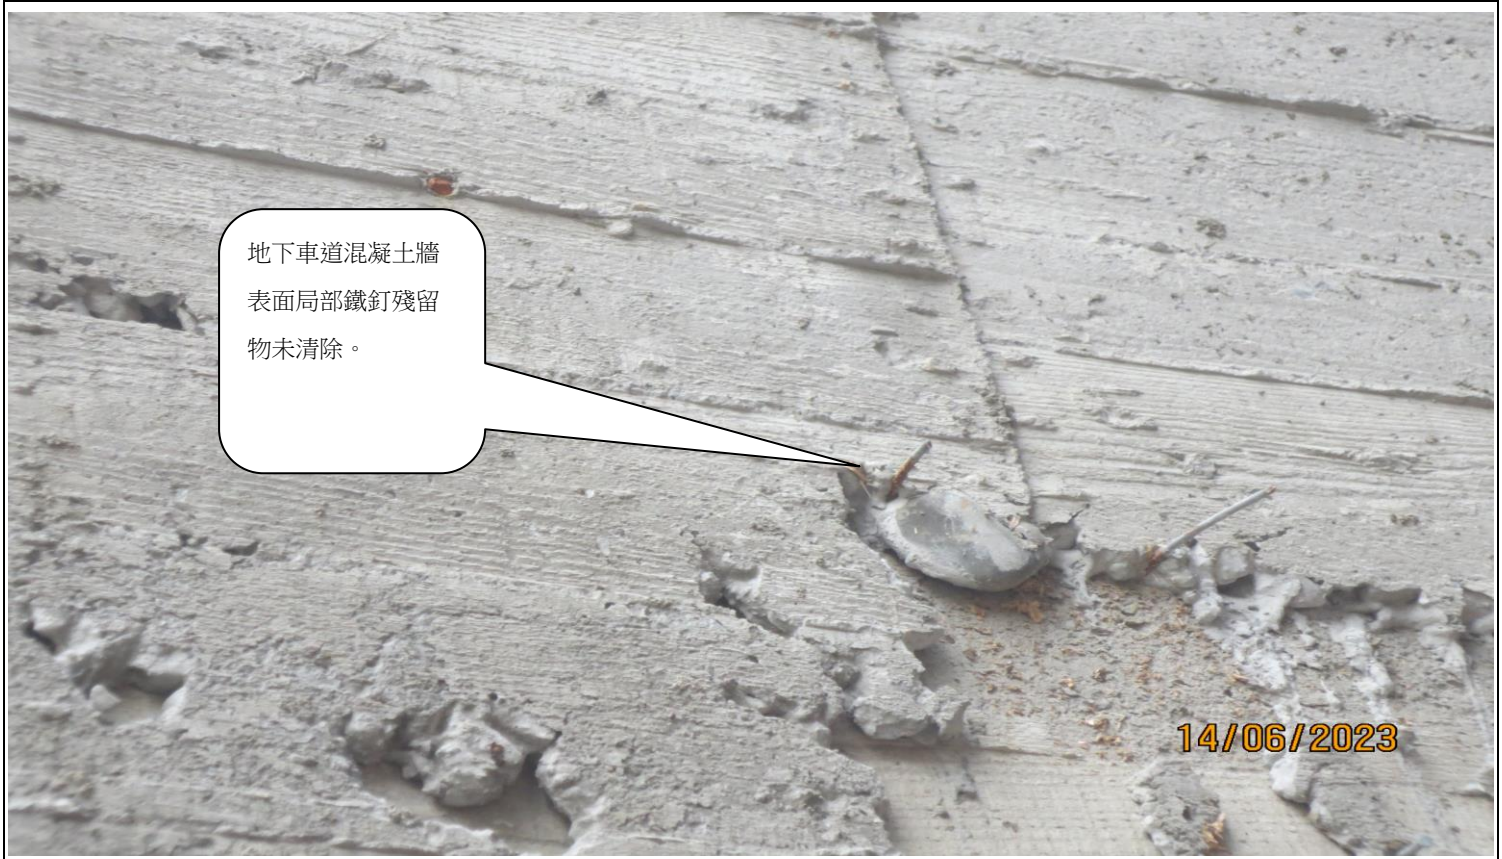
地下車道混凝土牆
表面局部鐵釘殘留
物未清除。

地下車道混凝土牆表面局部鐵釘殘留物未清除。

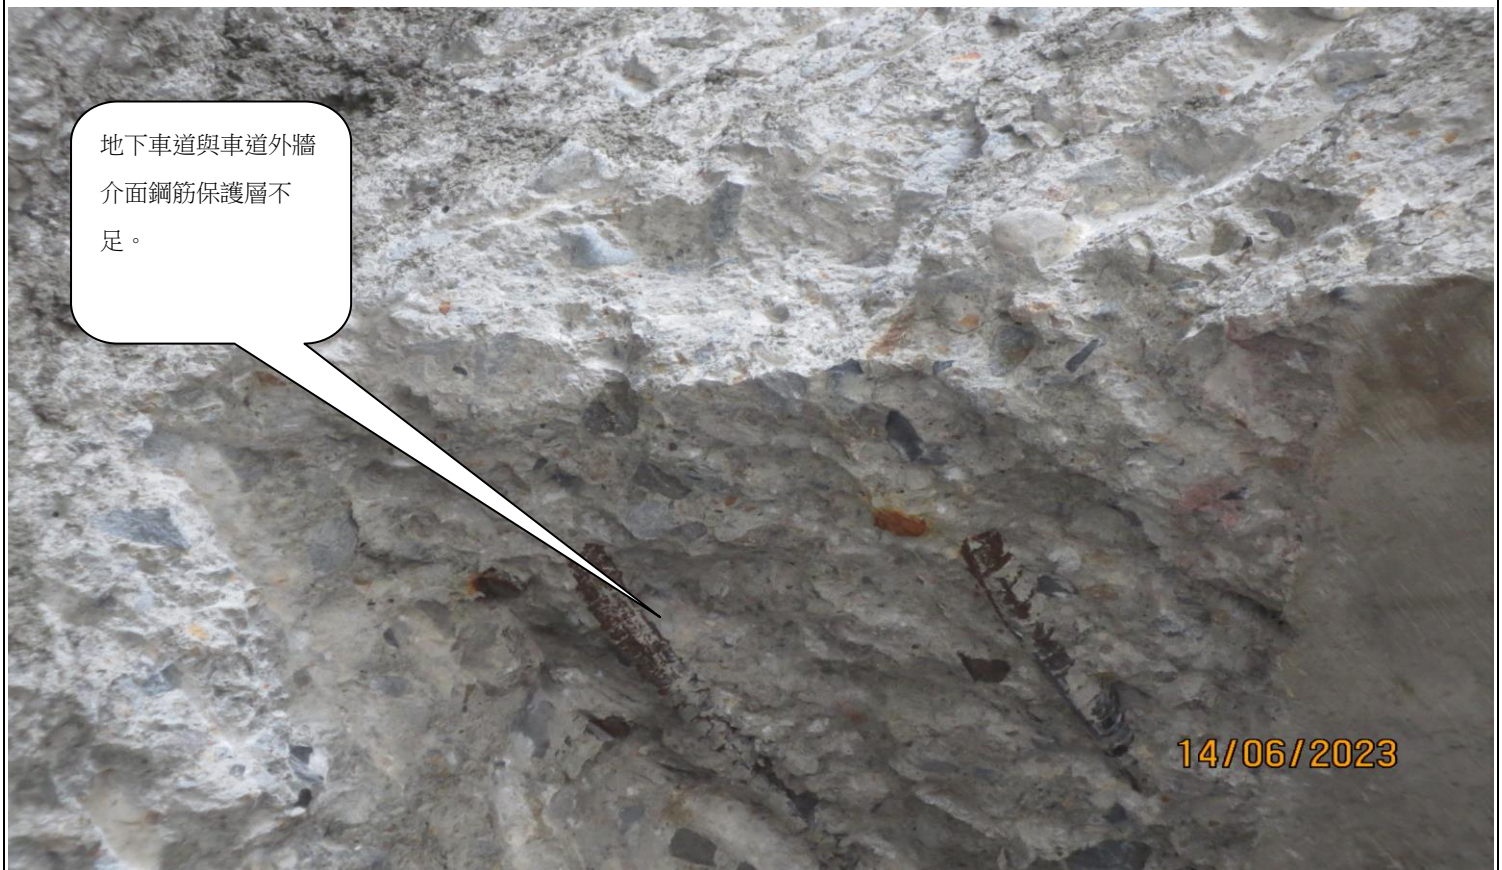
地下車道與車道外牆
介面鋼筋保護層不
足。

地下車道與車道外牆介面鋼筋保護層不足。

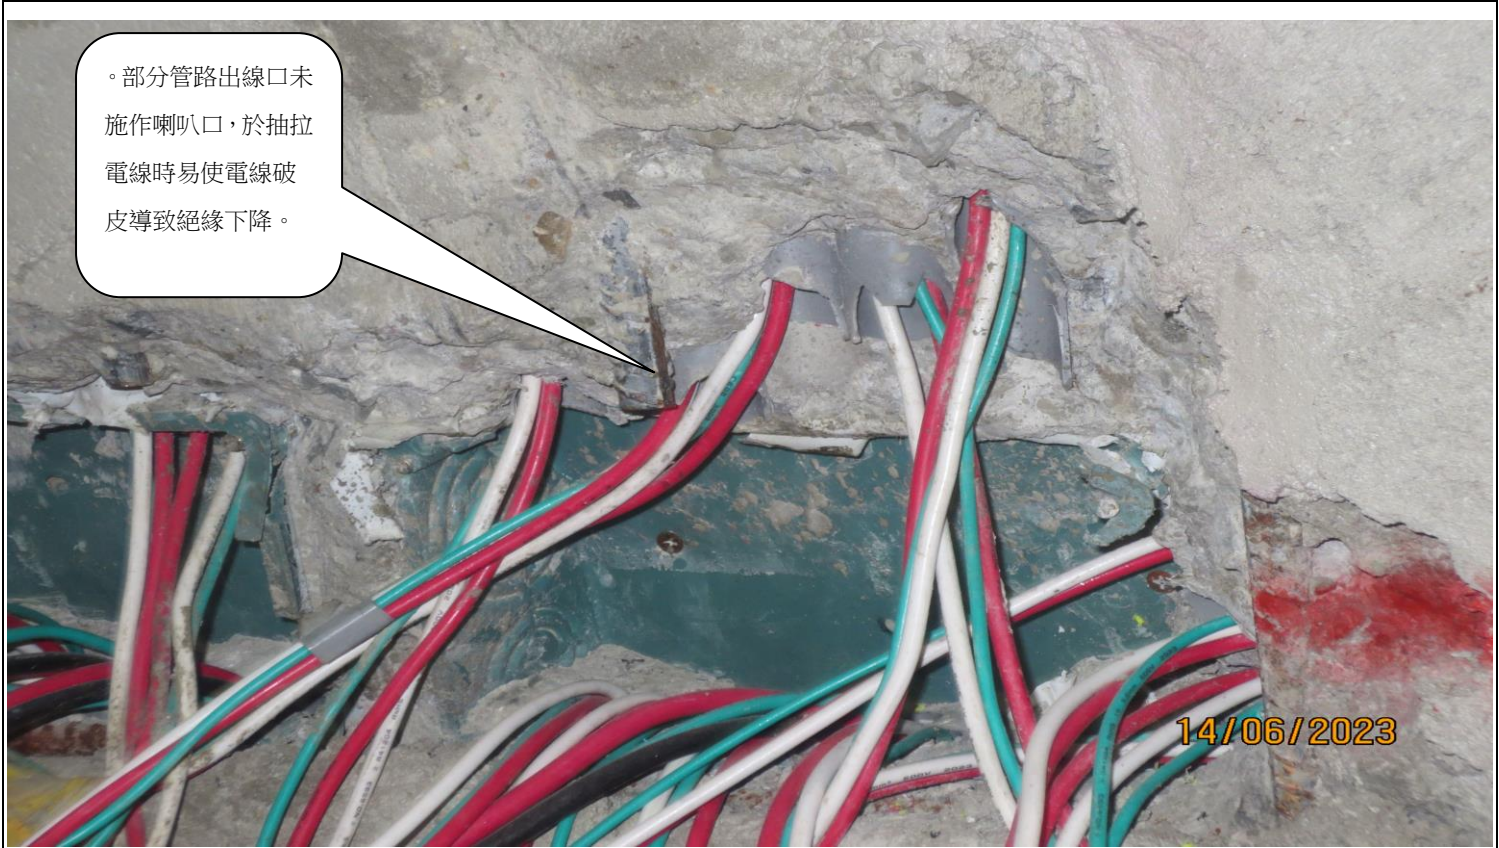
部分管路出線口未施作喇叭口，於抽拉電線時易使電線破皮導致絕緣下降。

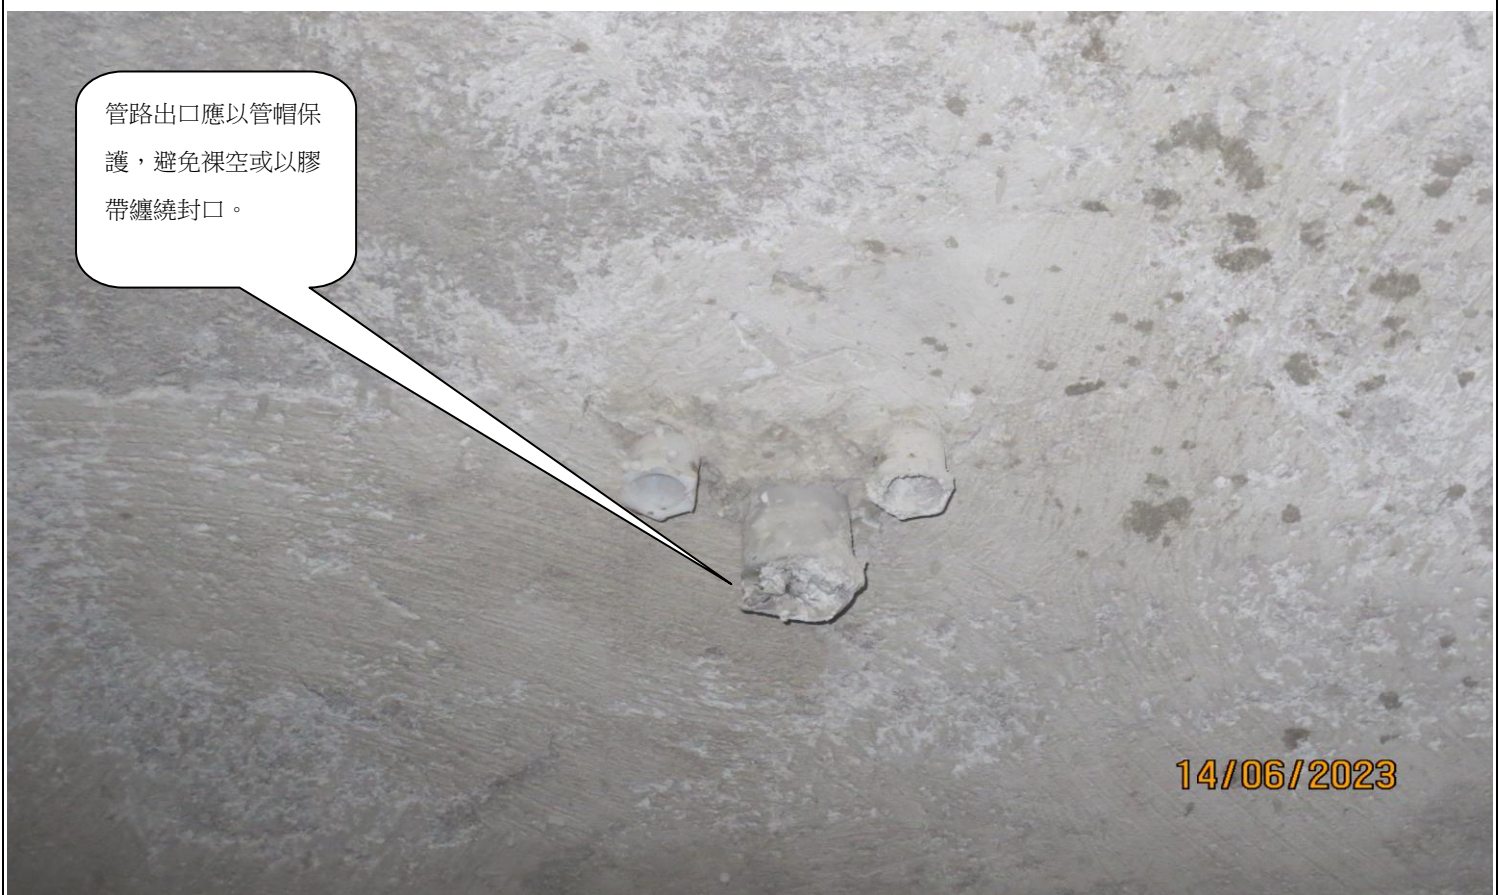
管路出口應以管帽保護，避免裸空或以膠帶纏繞封口。

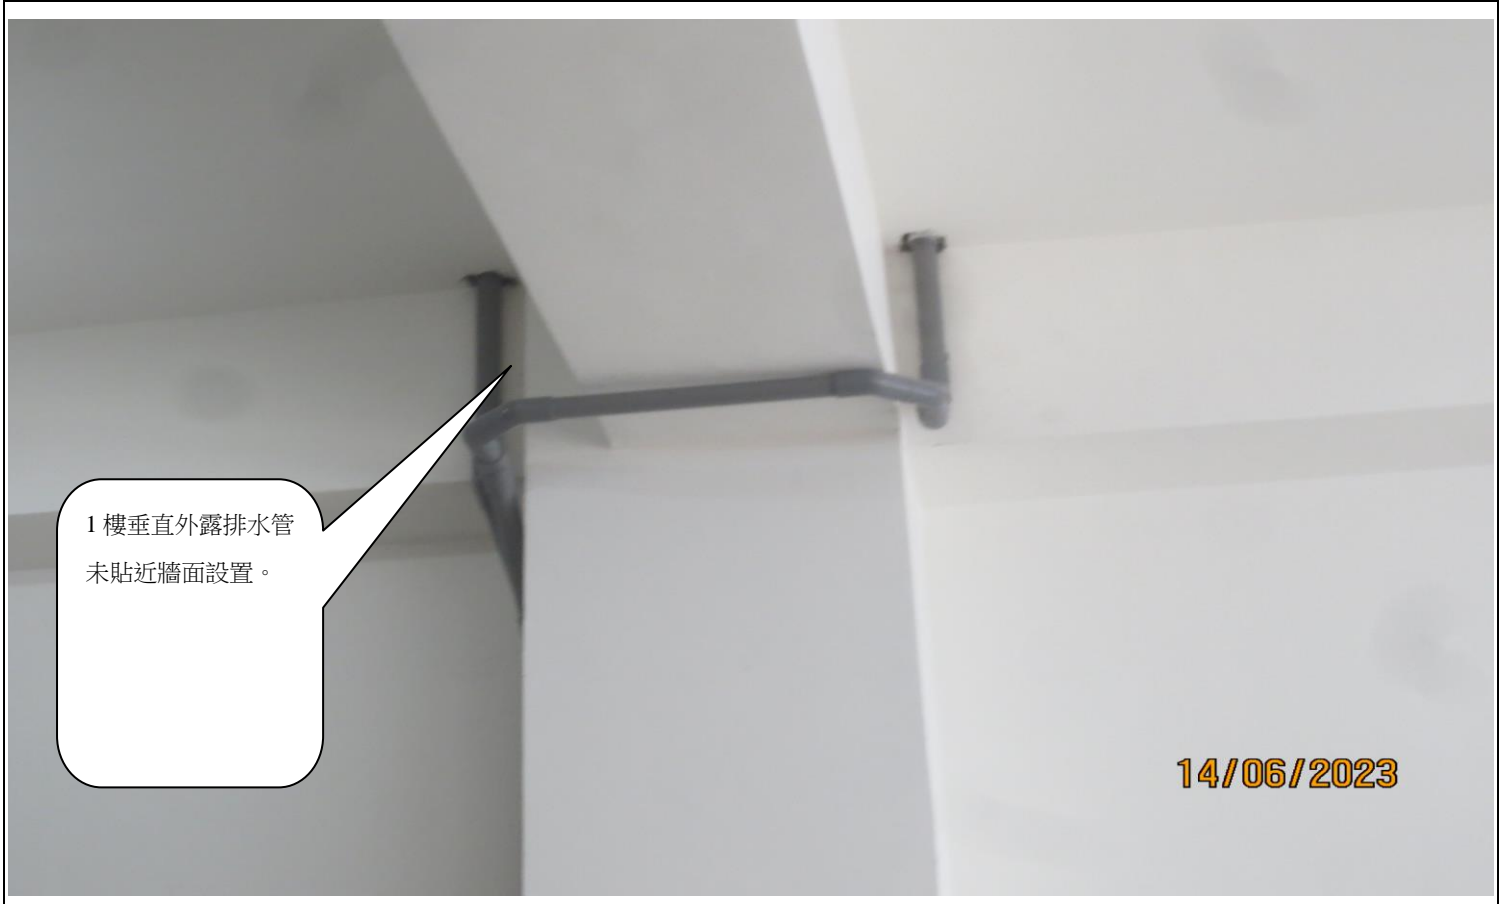
1 樓垂直外露排水管未貼近牆面設置。

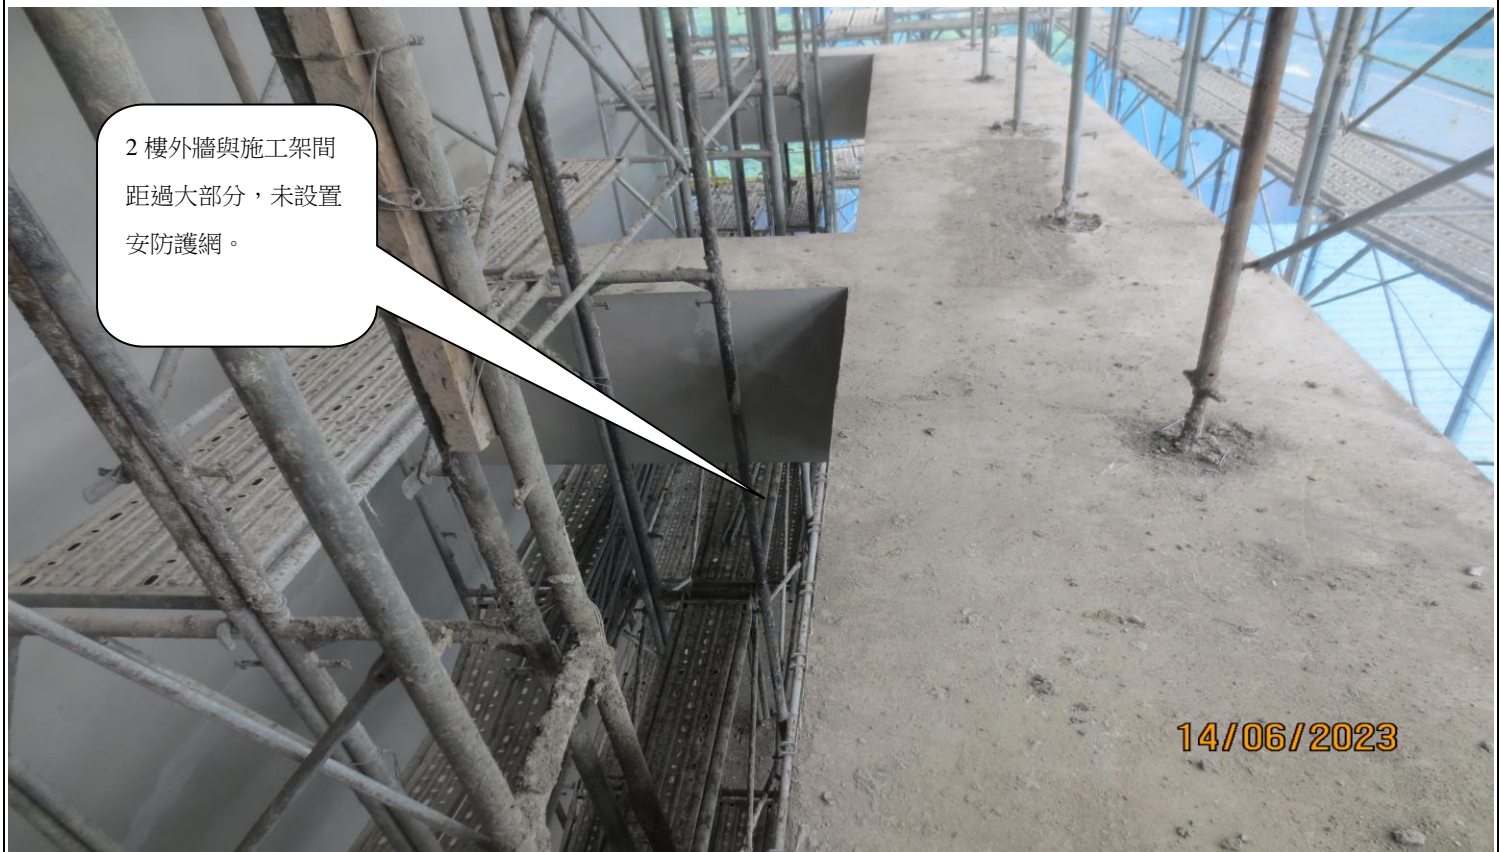
2 樓外牆與施工架間距過大部分，未設置安防護網。。

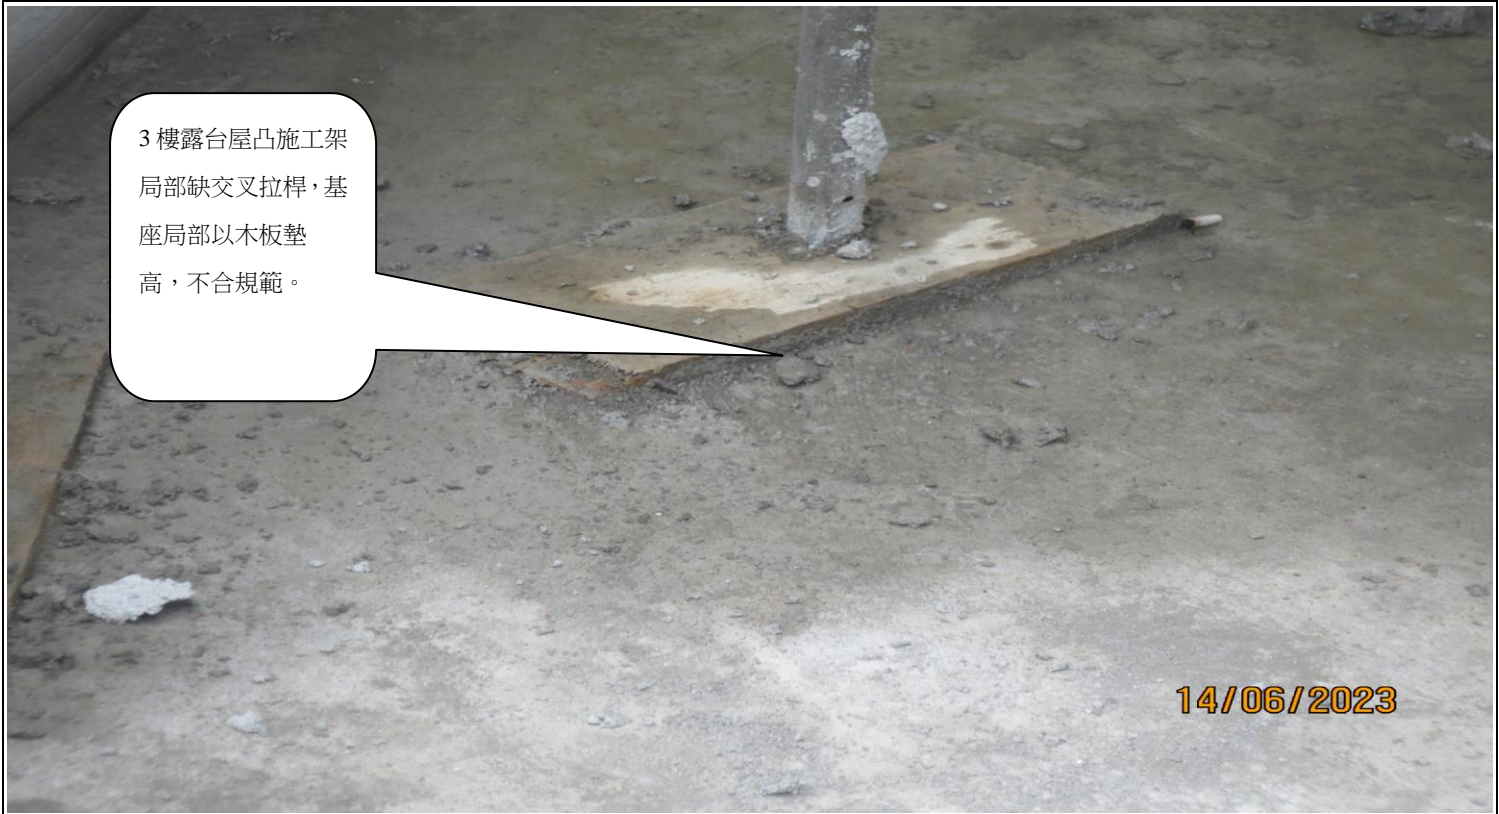
3樓露台屋凸施工架局部缺交叉拉桿，基座局部以木板墊高，不合規範

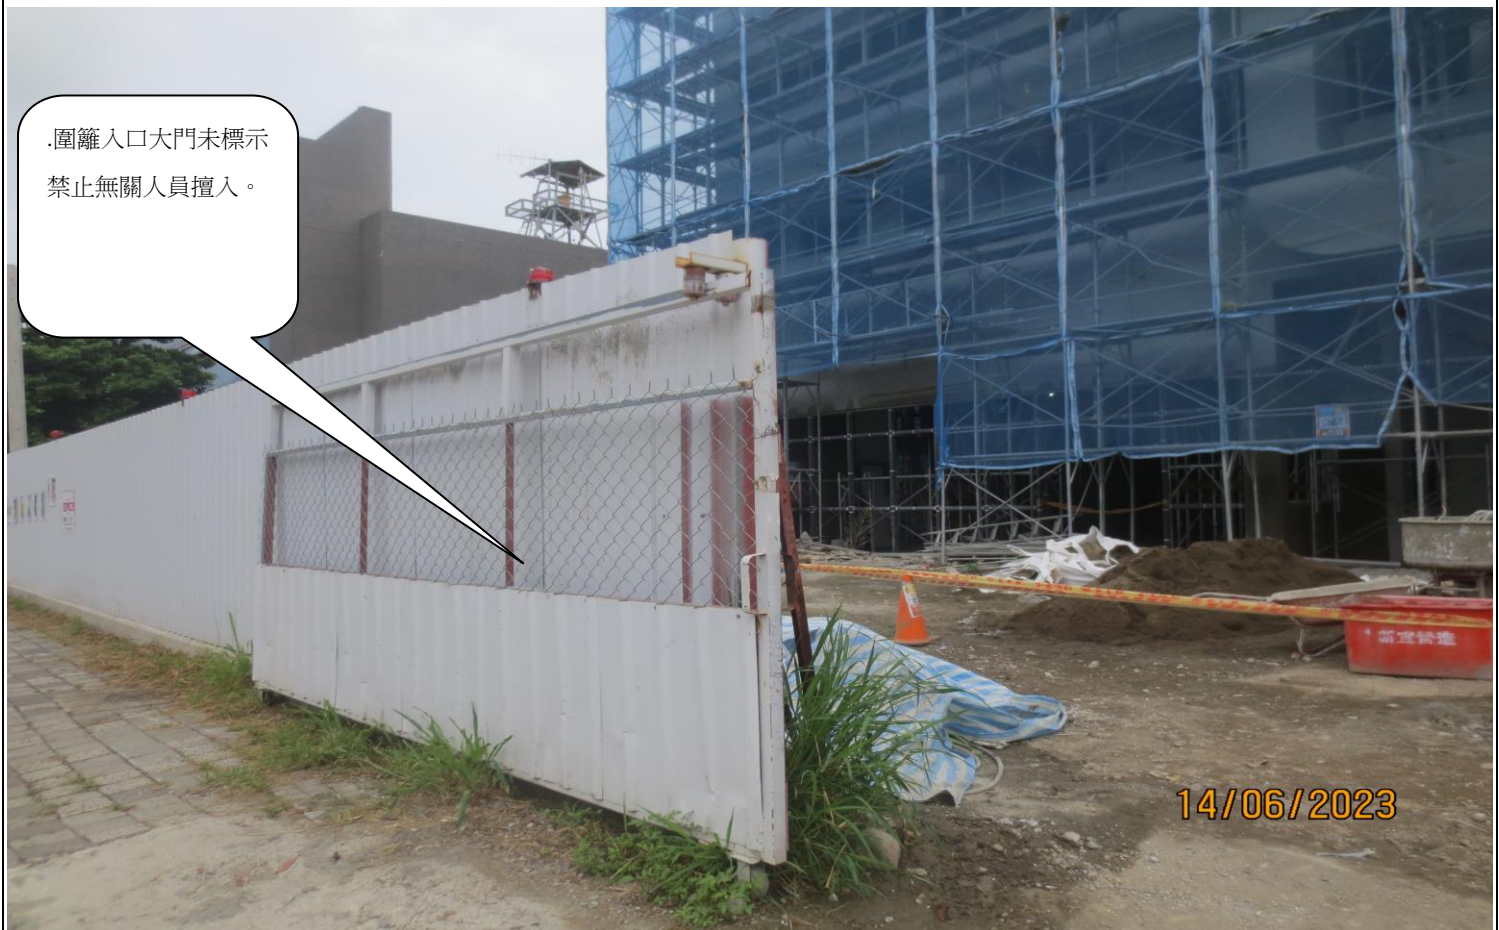
圍籬入口大門未標示禁止無關人員擅入。

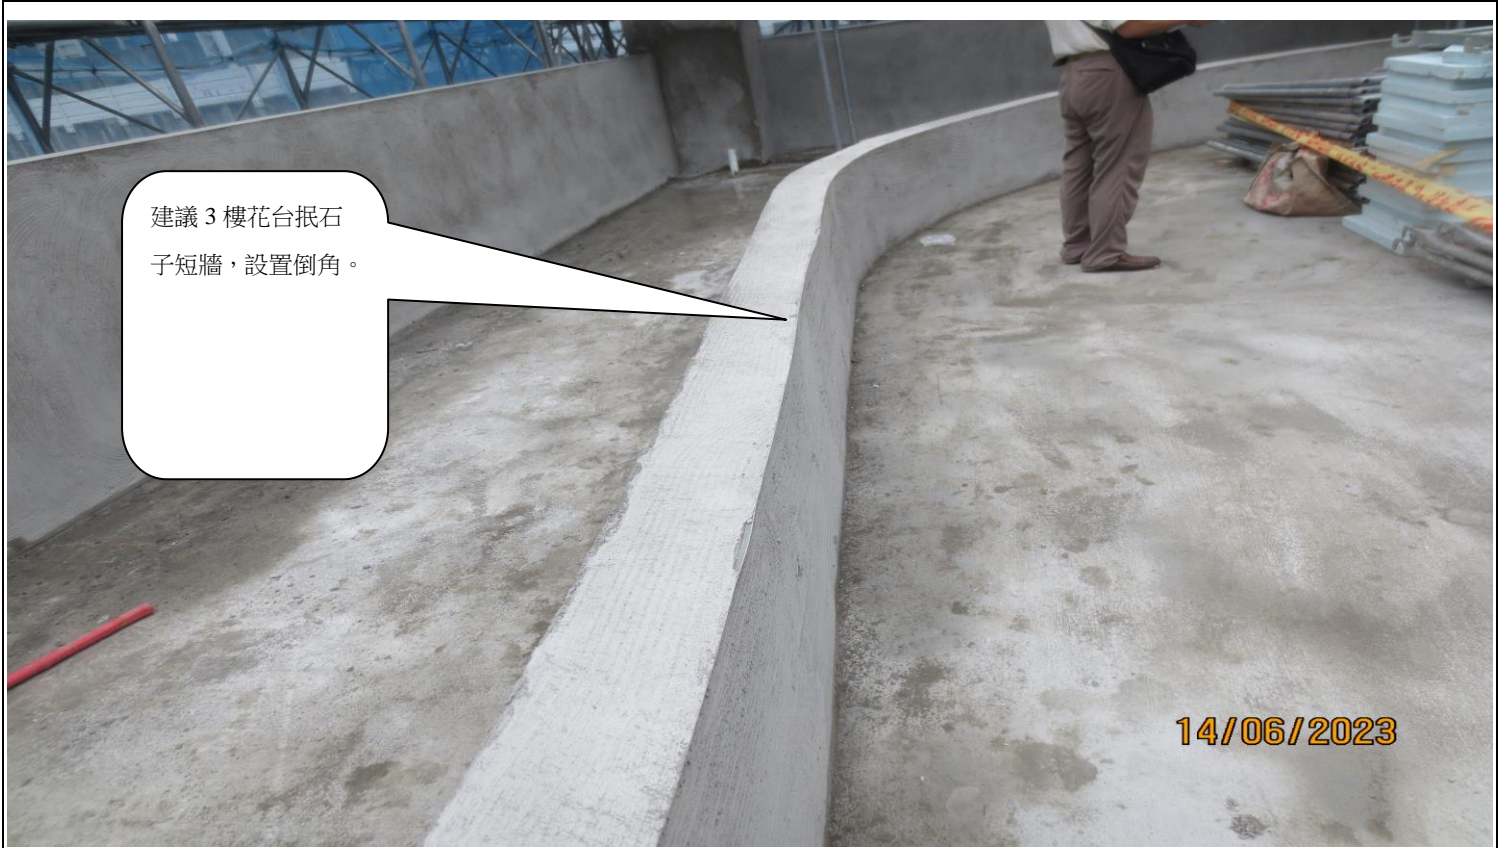
建議 3 樓花台抵石子短牆，設置倒角。

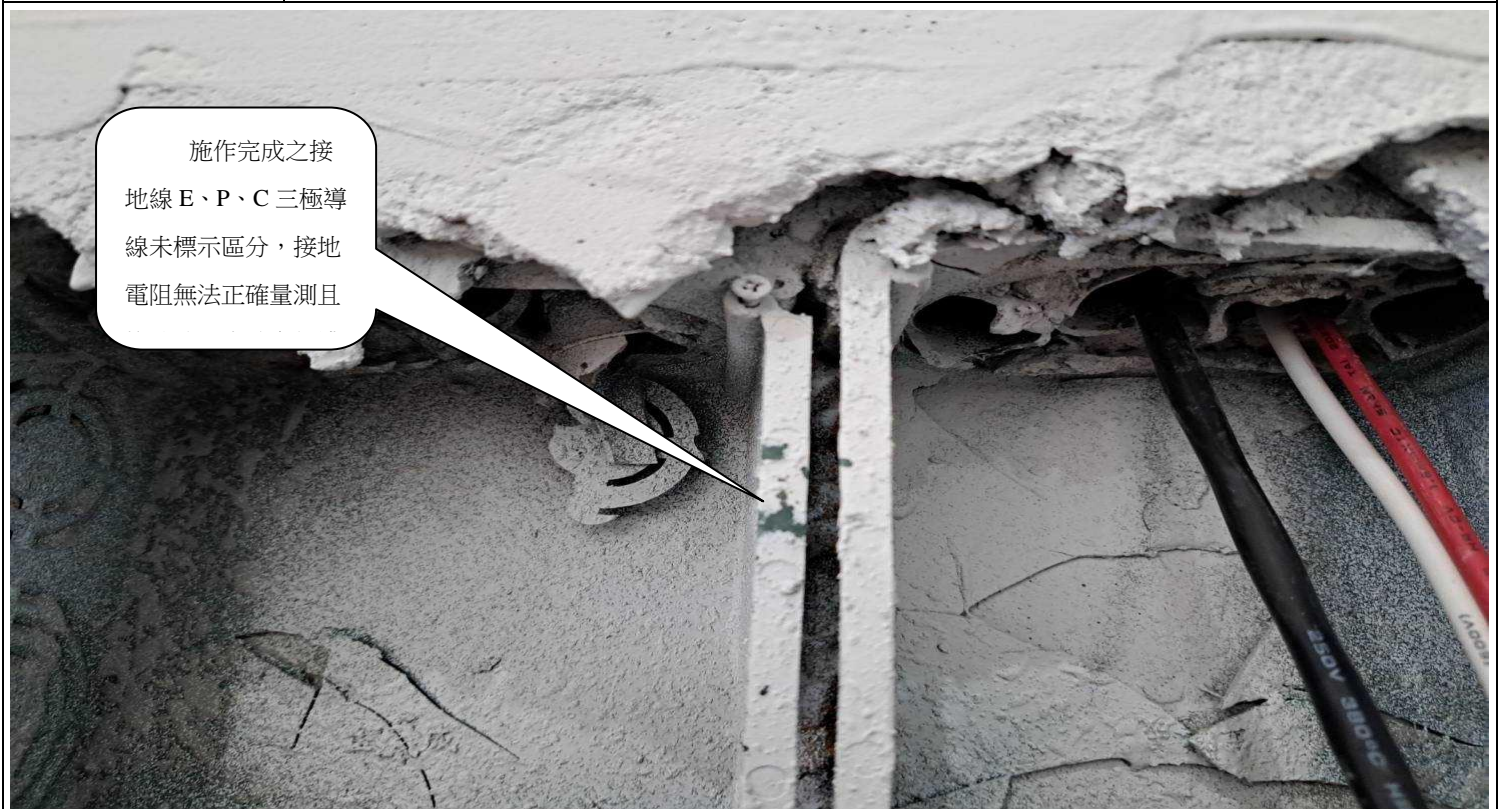
施作完成之接地線 E、P、C 三極導線未標示區分，接地電阻無法正確量測且接地線未確實保護有砂漿污染情形。。
