新竹縣政府工程查核代表照片表

拍攝日期：112.06.20

工程名稱：寶山鄉深井村雙林路 489 巷及寶斗村新珊路 288 巷災害復建工程

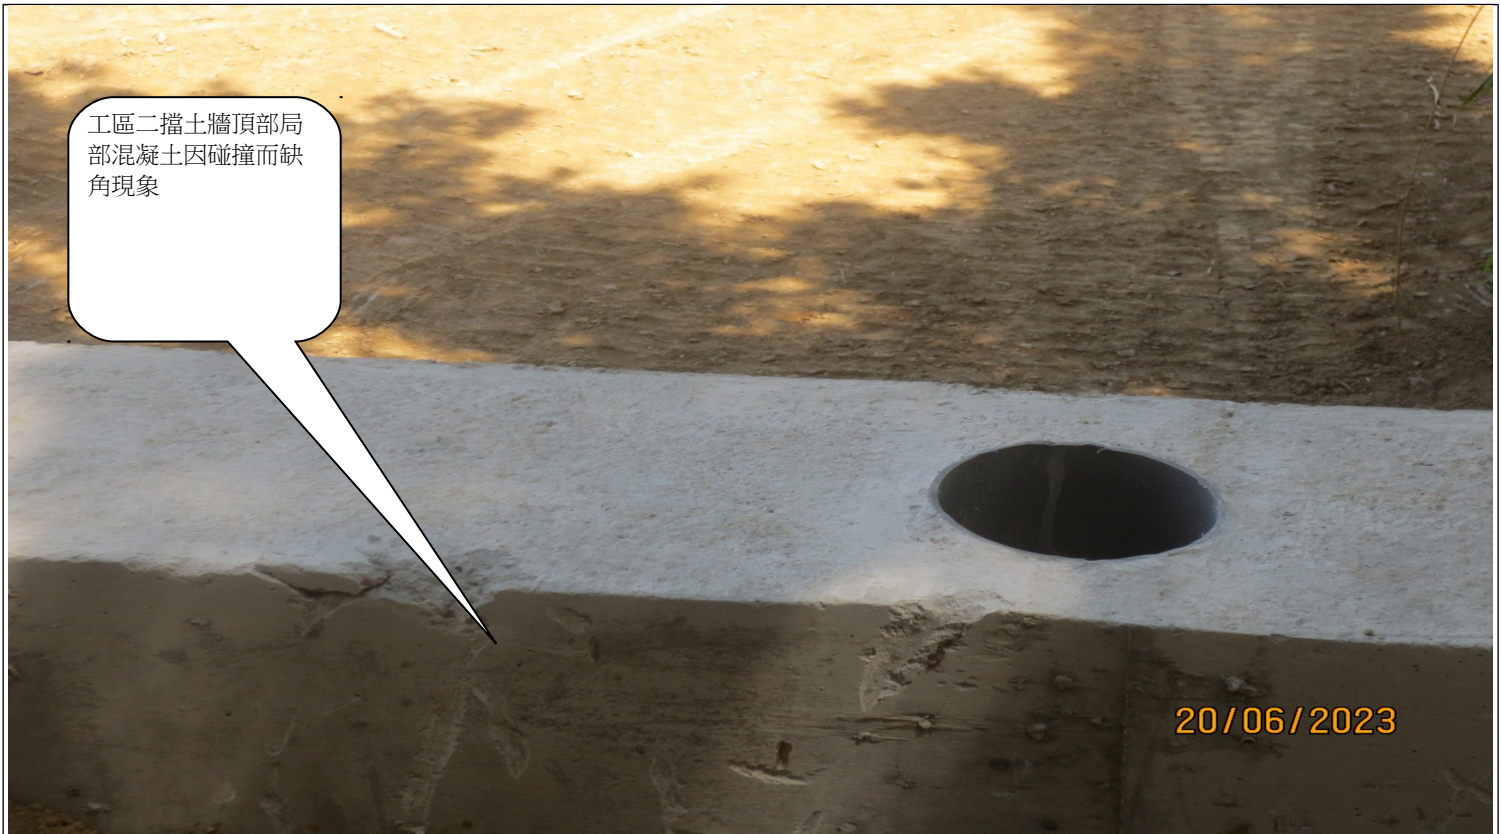
工區二擋土牆頂部局部混凝土因碰撞而缺角現象

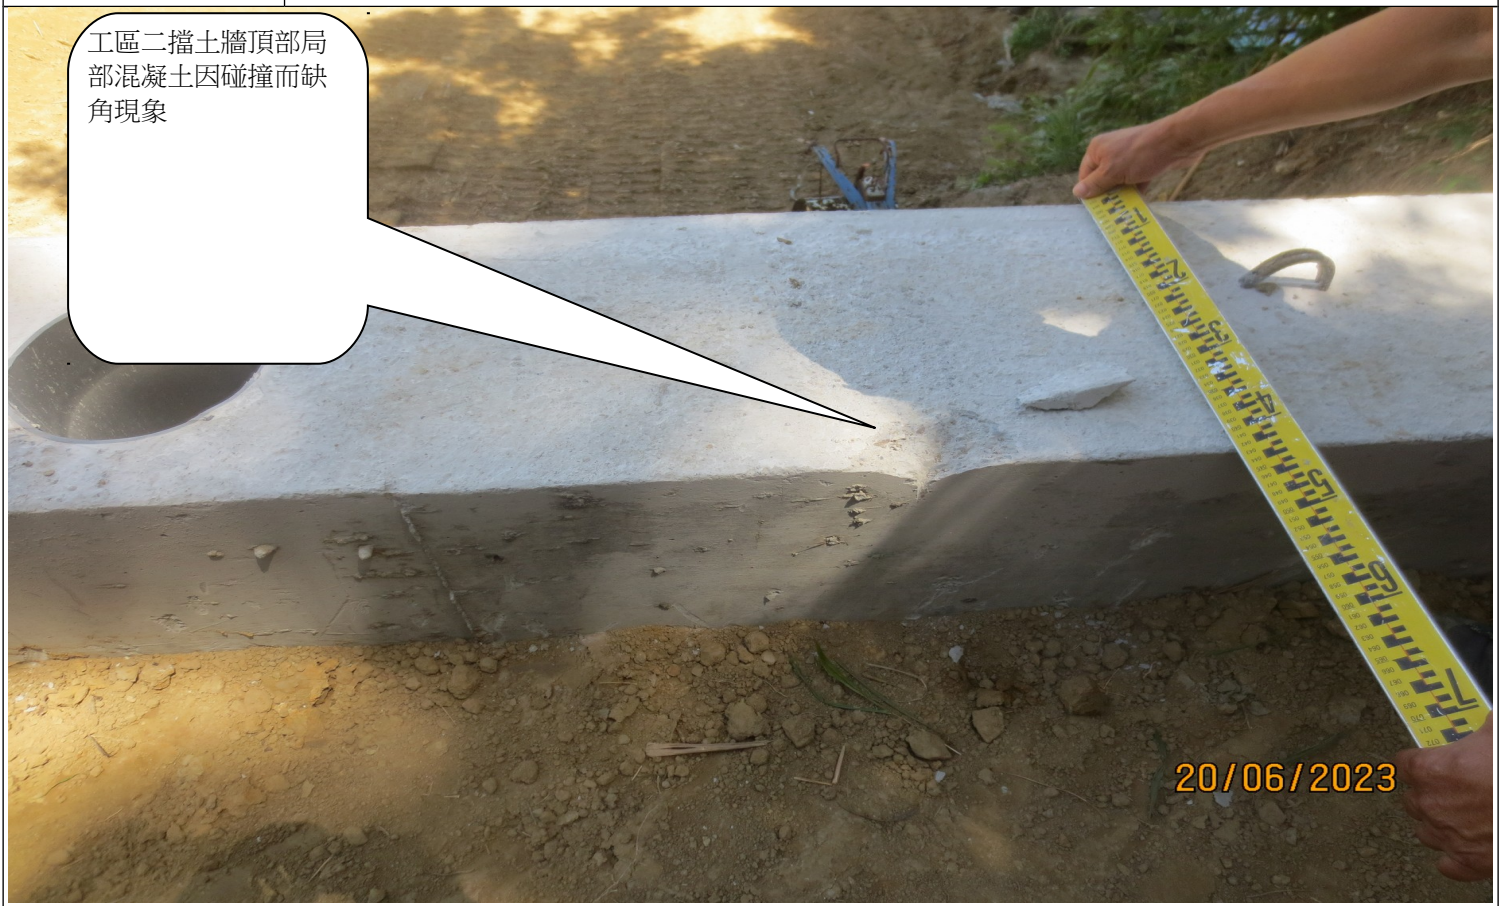
說明	工區二擋土牆頂部局部混凝土因碰撞而缺角現象
----	-----------------------

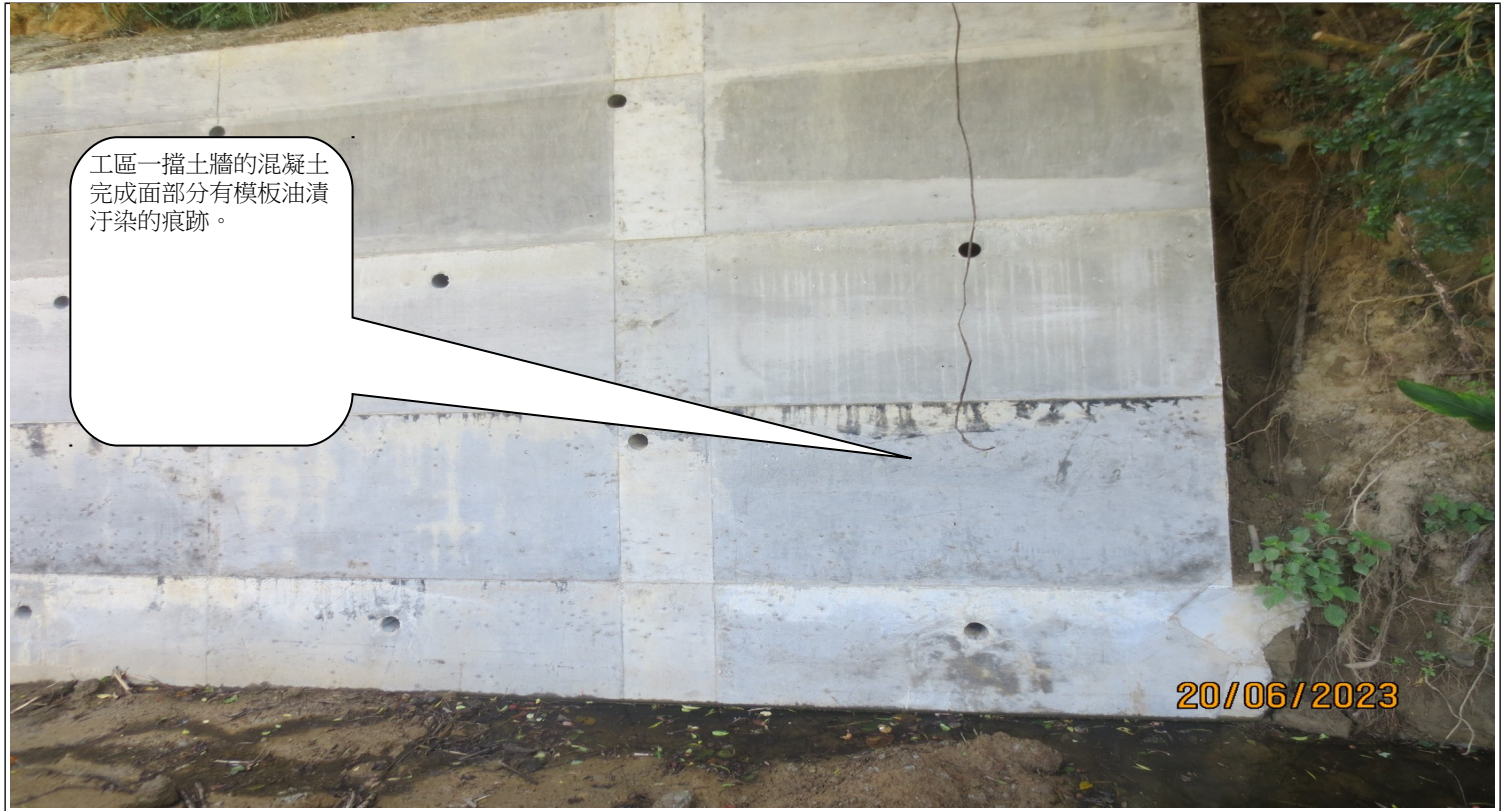
說明	工區一擋土牆的混凝土完成面部分有模板油漬汙染的痕跡。
----	----------------------------

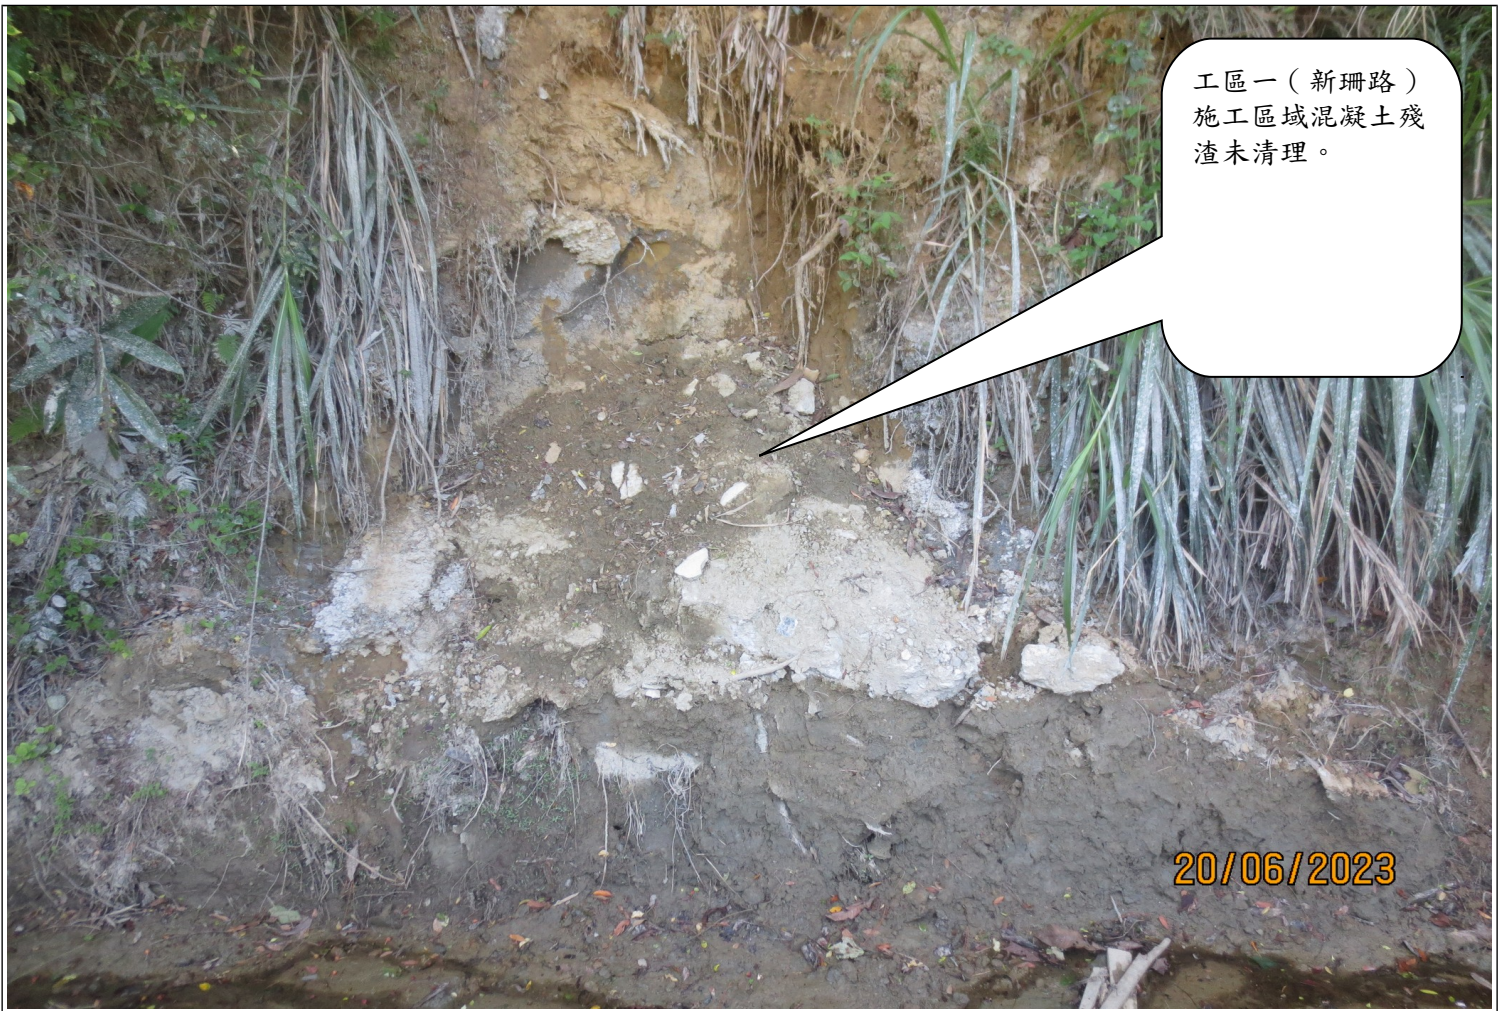
說明	工區一(新珊路)施工區域混凝土殘渣未清理。
----	-----------------------

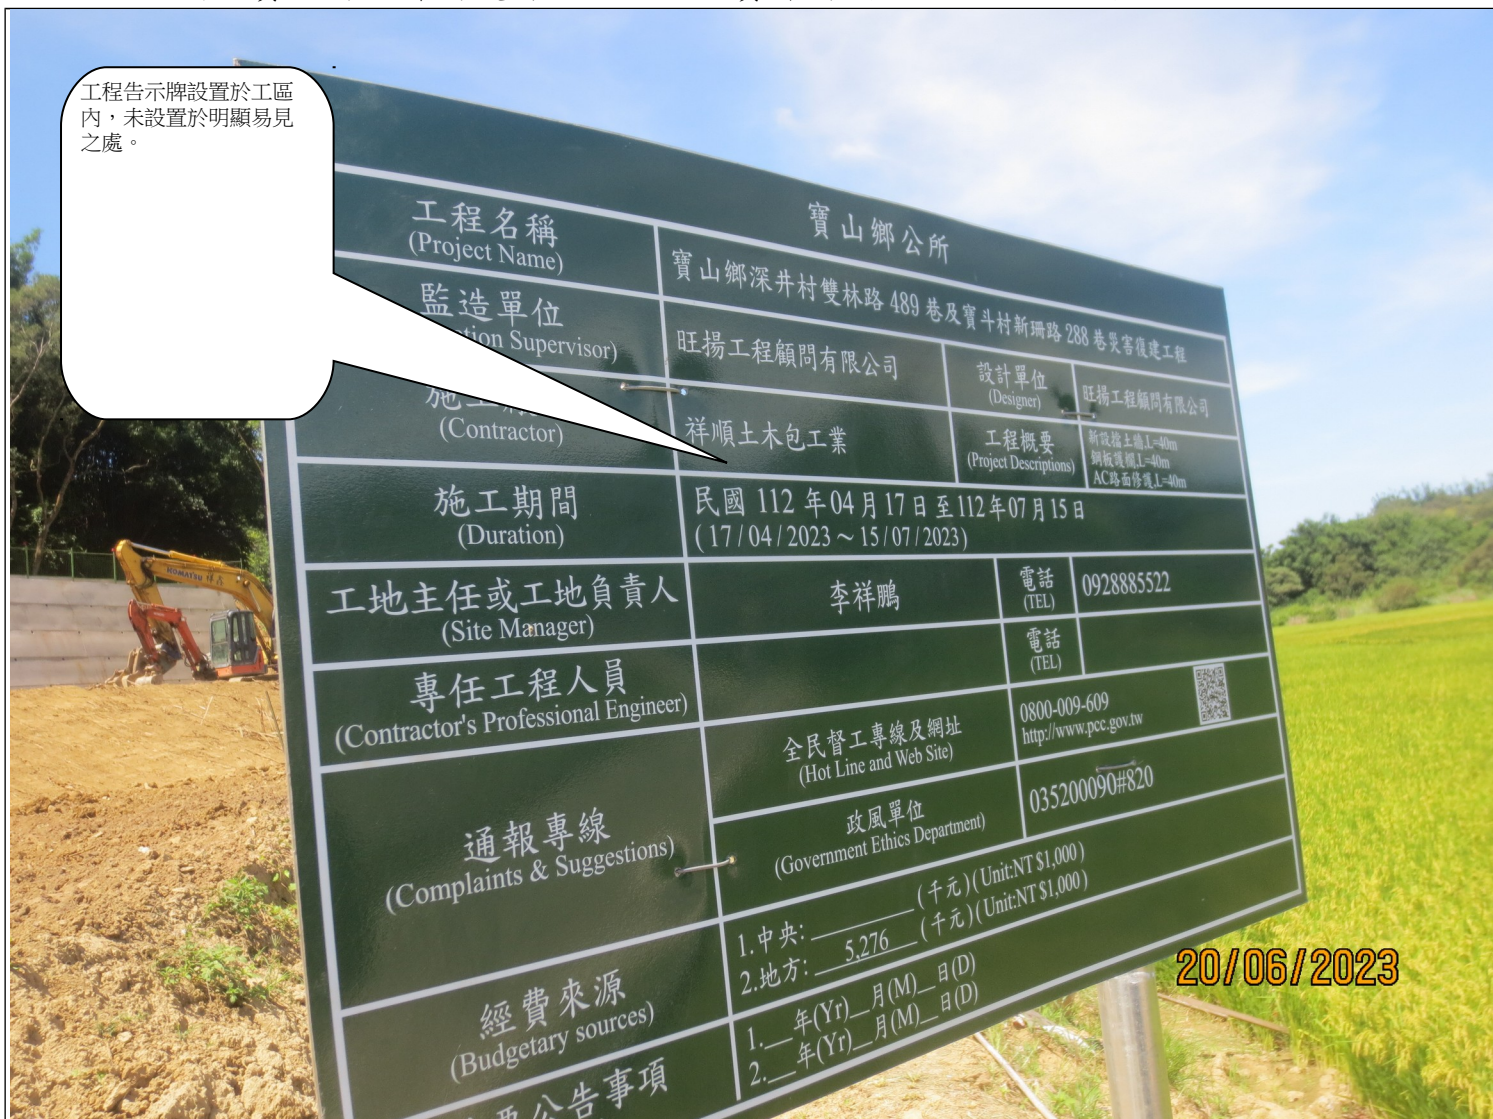
工程告示牌設置於工區內，未設置於明顯易見之處。
