新竹縣政府工程查核代表照片表

拍攝日期：112.07.27

工程名稱：竹林村忠喜聯絡道路改善工程

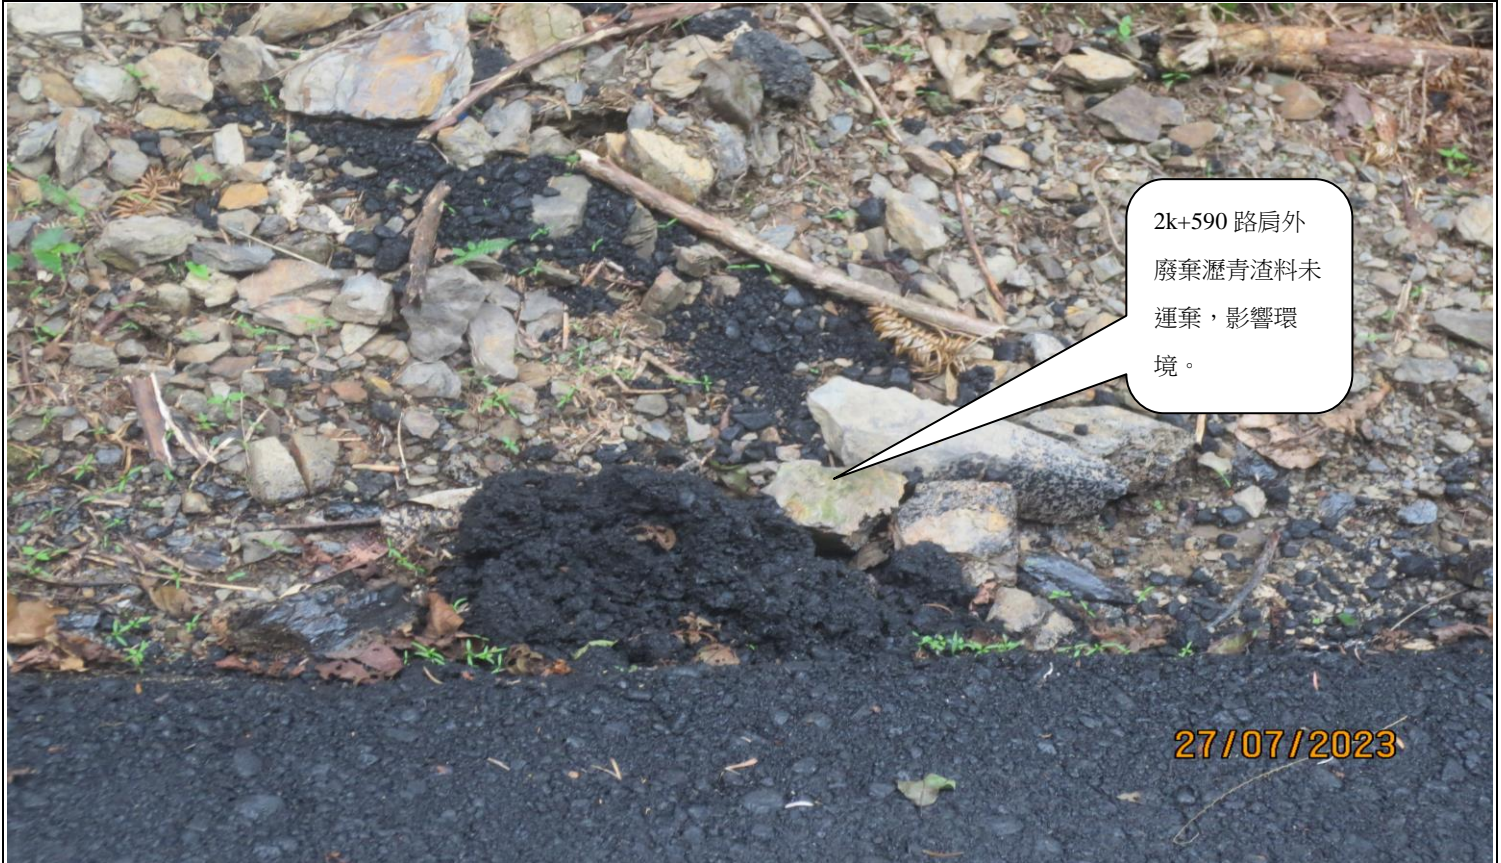
2k+590 路肩外廢棄瀝青渣料未運棄，影響環境。

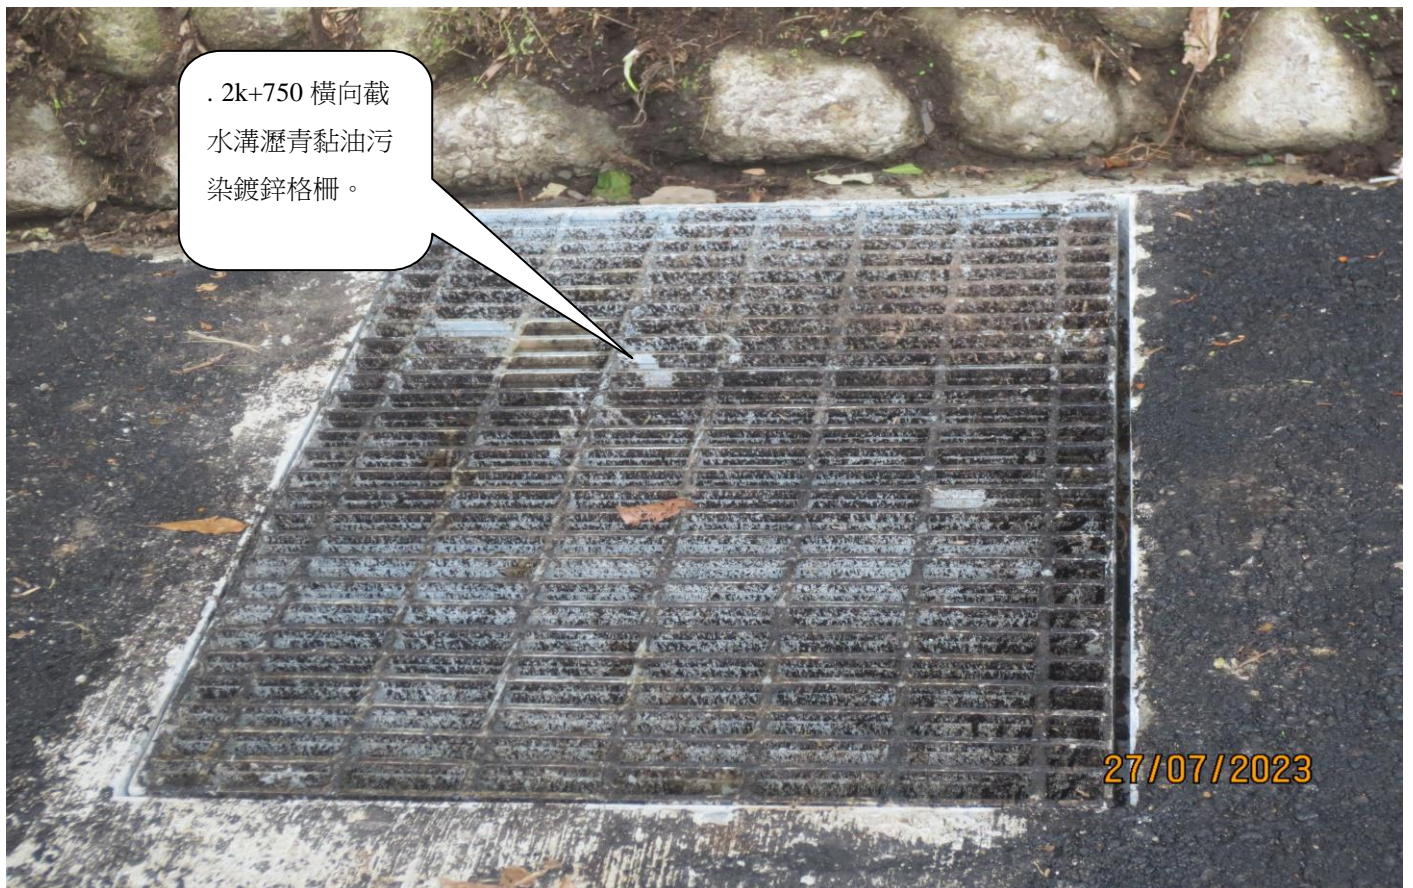
. 2k+750 橫向截水溝瀝青黏油污染鍍鋅格柵。

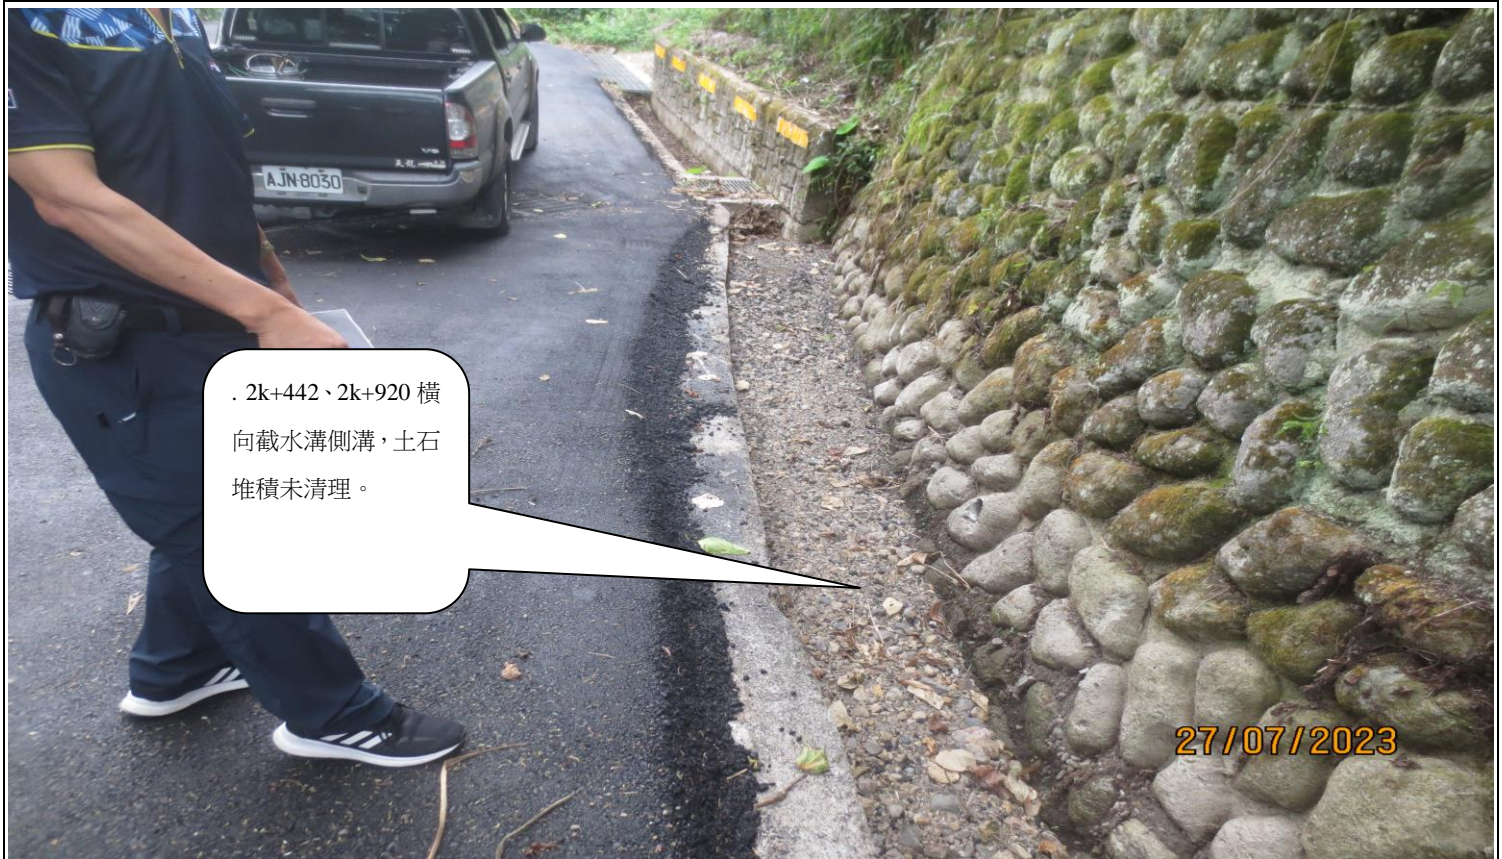
. 2k+442、2k+920 橫向截水溝側溝，土石堆積未清理。

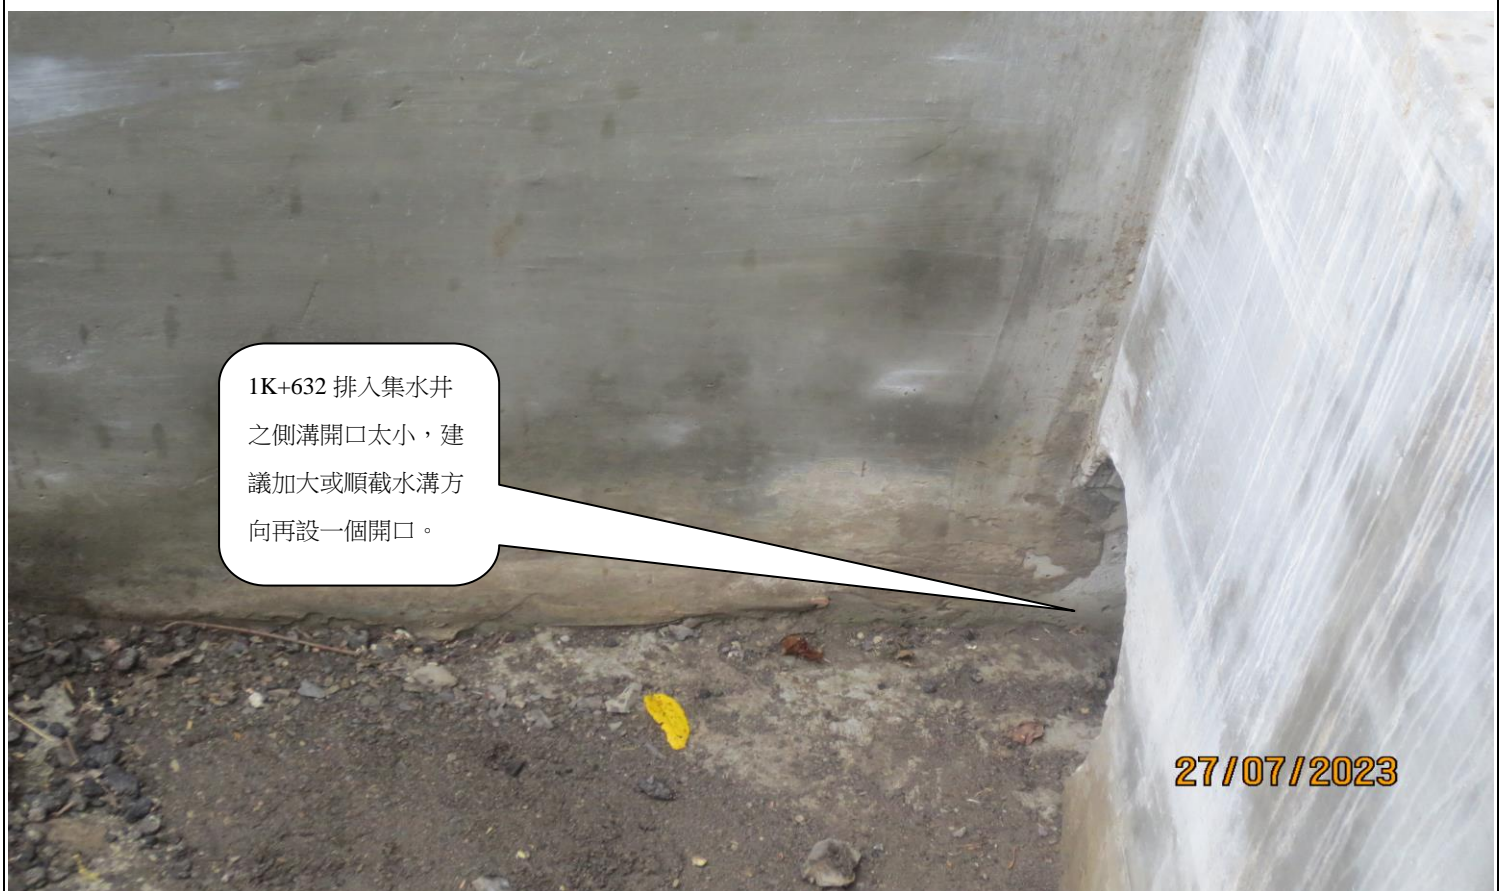
1K+632 排入集水井之側溝開口太小，建議加大或順截水溝方向再設一個開口。

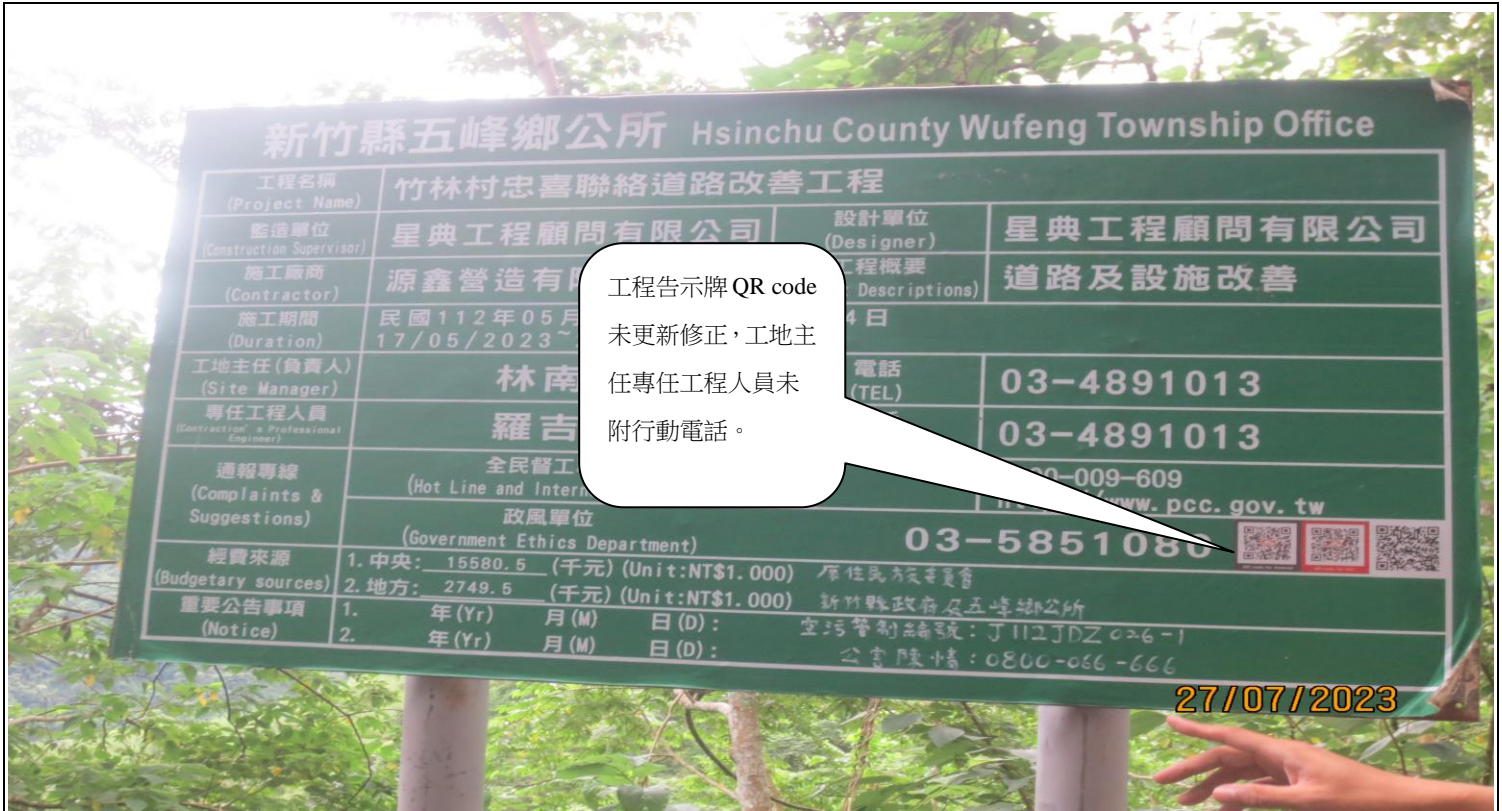
工程告示牌 QR code 未更新修正，工地主任專任工程人員未附行動電話。

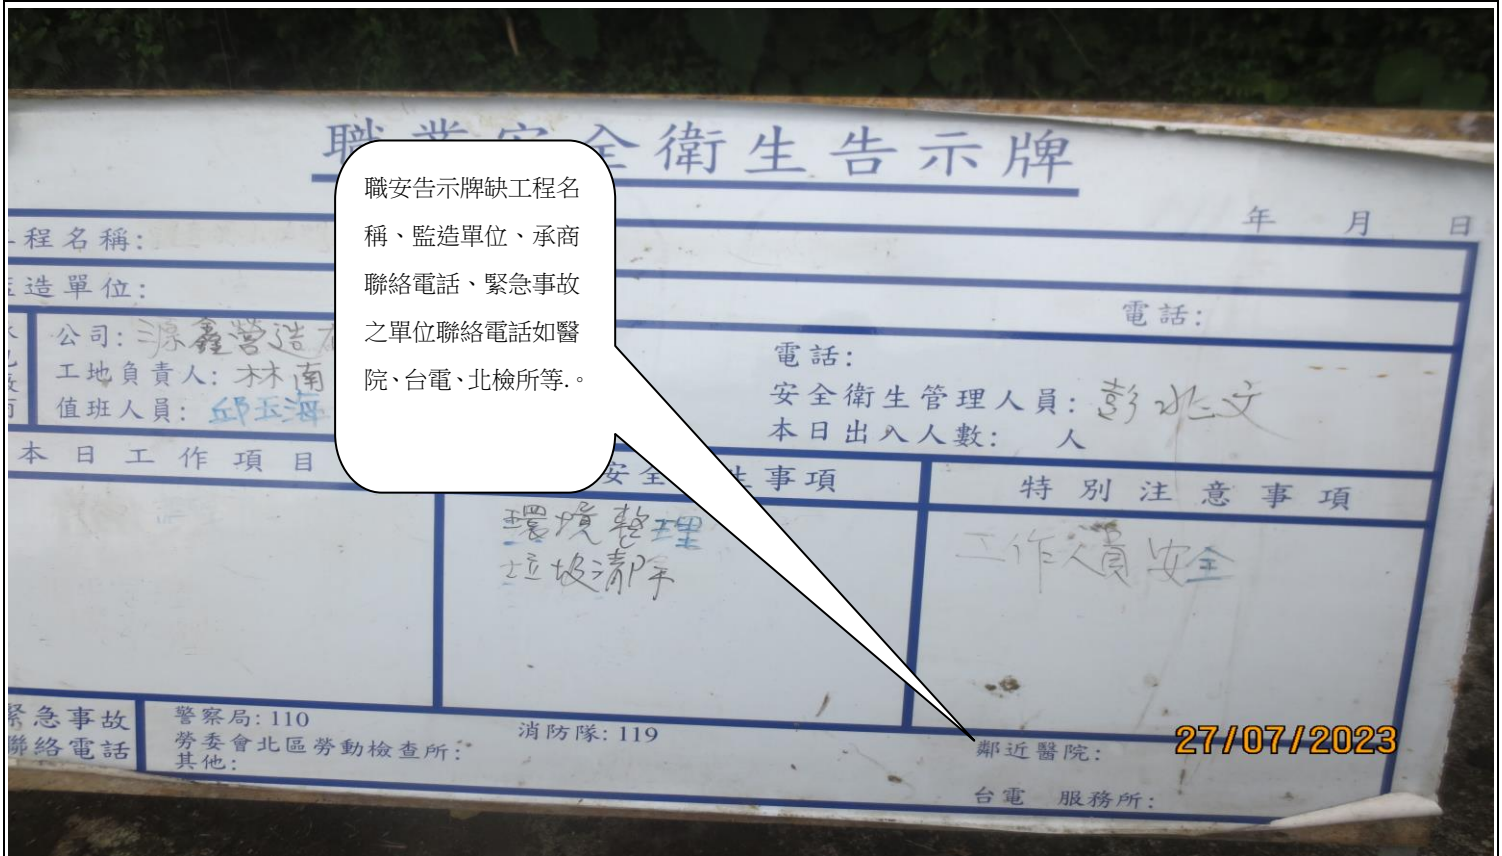
職安告示牌缺工程名稱、監造單位、承商聯絡電話、緊急事故之單位聯絡電話如醫院、台電、北檢所等。
