## 新竹縣政府工程查核代表照片表

拍攝日期：112.08.15

工程名稱：111 年度縣轄道路管線挖掘及用戶接管路面修復工程(開口契約)A 區

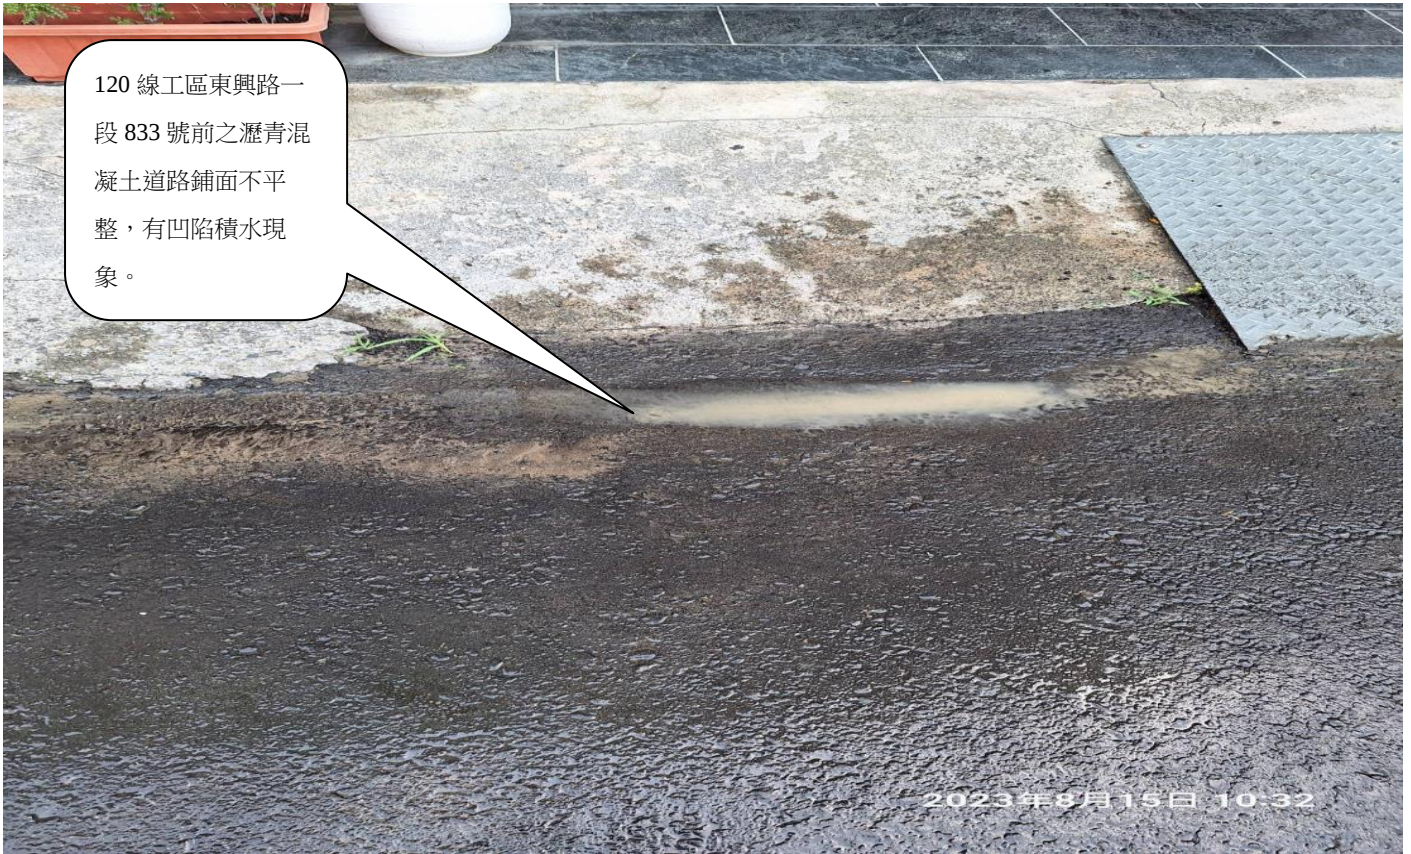
120 線工區東興路一段 833 號前之瀝青混凝土道路鋪面不平整，有凹陷積水現象。

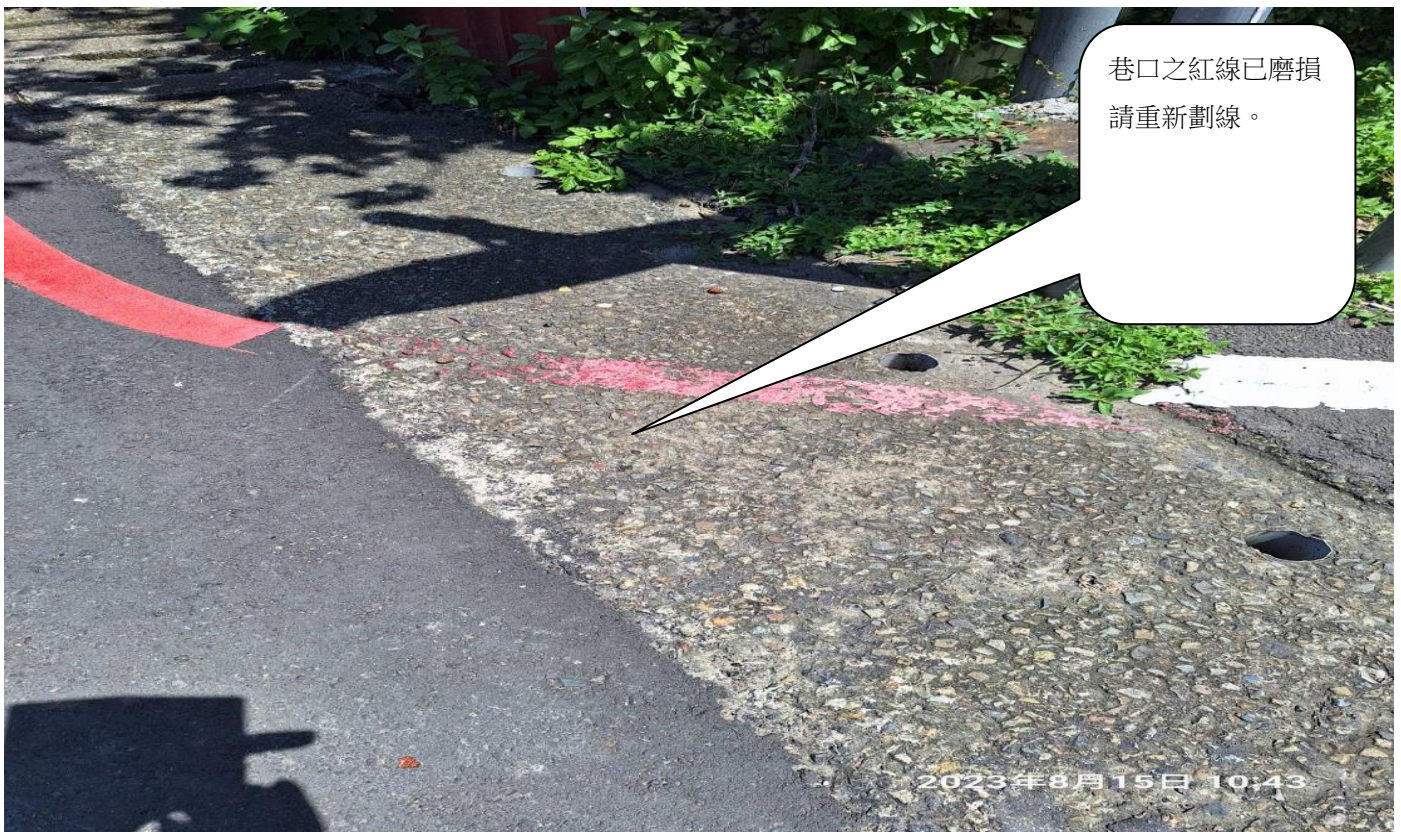
巷口之紅線已磨損請重新劃線。

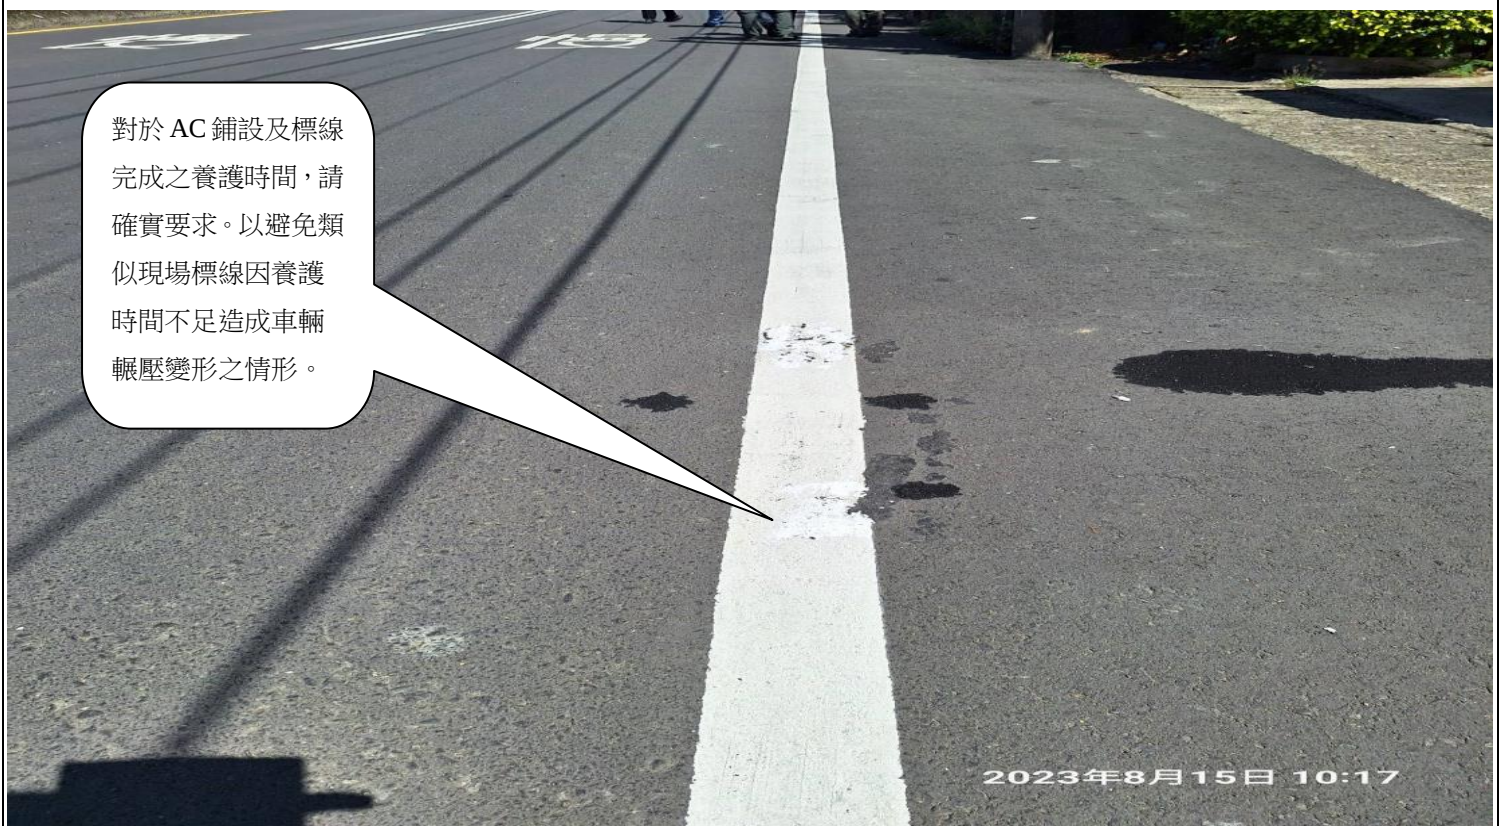
對於 AC 鋪設及標線完成之養護時間，請確實要求。以避免類似現場標線因養護時間不足造成車輛輾壓變形之情形。
