## 新竹縣政府工程查核代表照片表

拍攝日期：112.09.21

工程名稱：新竹縣竹北市污水下水道系統第二期實施計畫污水管線系統工程分支管線及用戶接管工程第六標

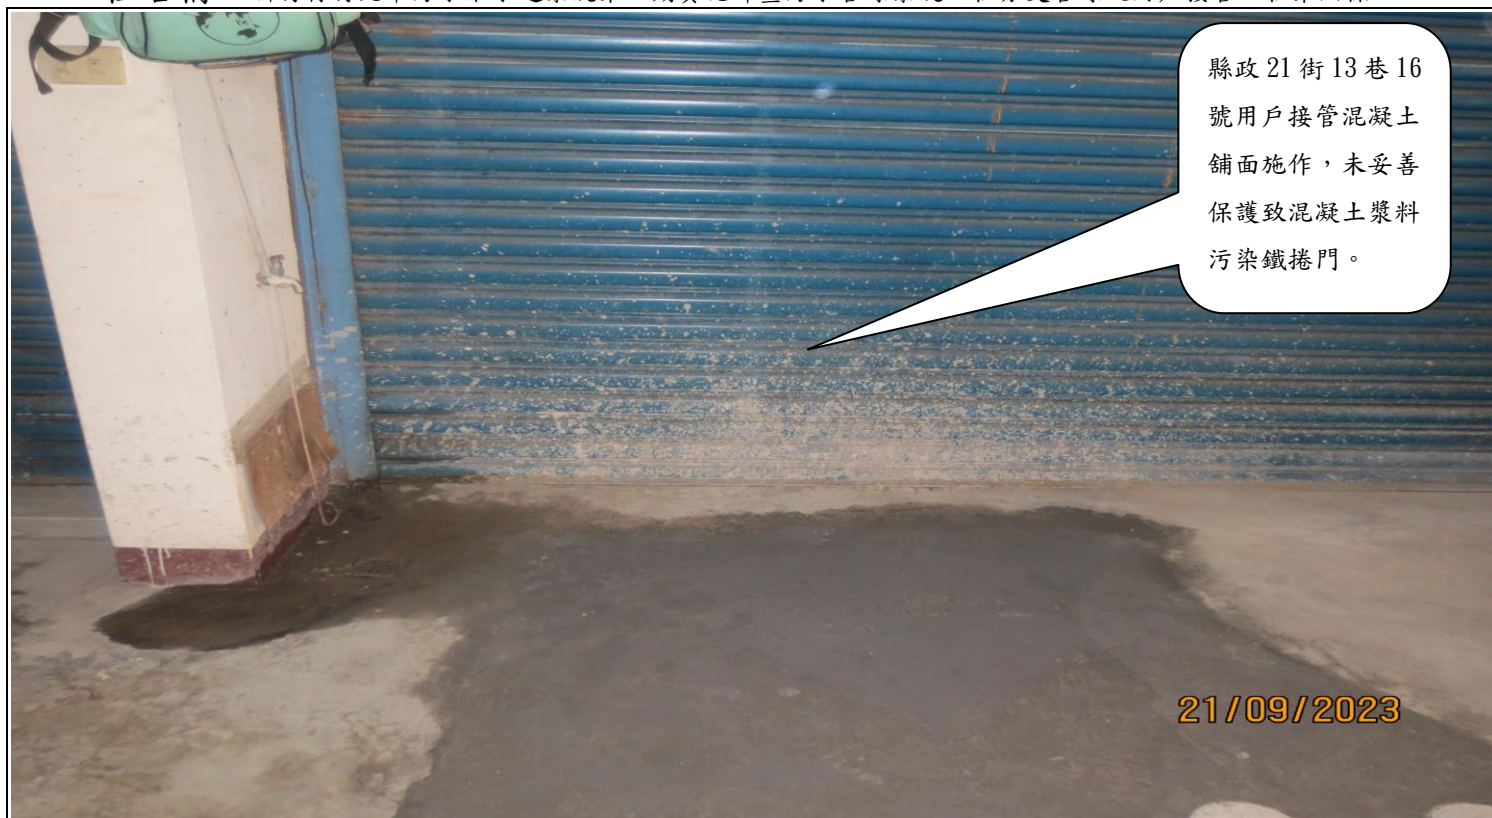
縣政 21 街 13 巷 16 號用戶接管混凝土鋪面施作，未妥善保護致混凝土漿料污染鐵捲門。

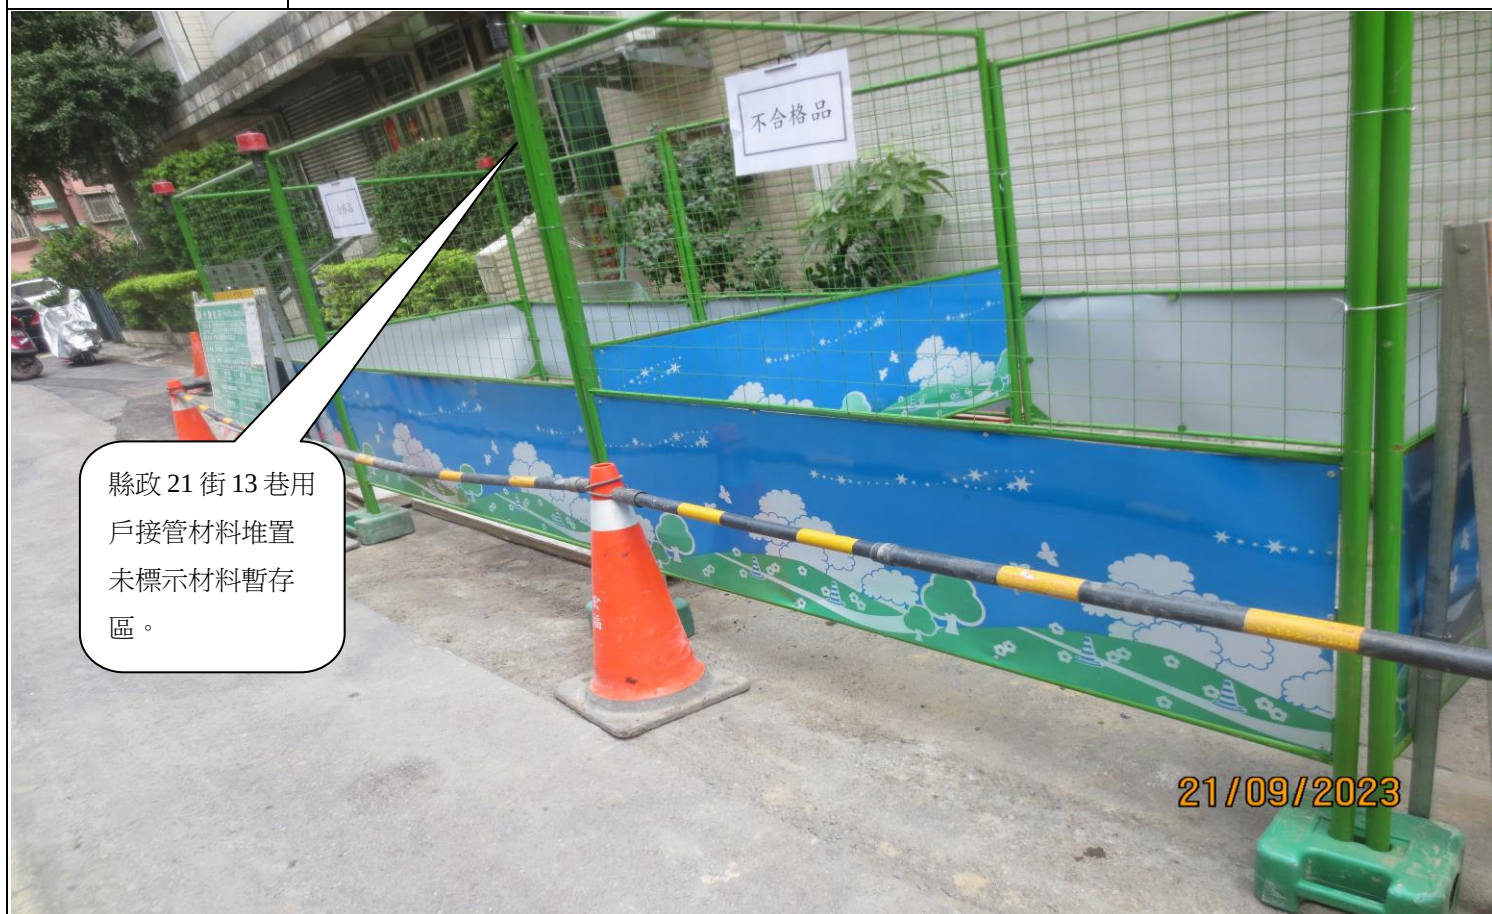
縣政 21 街 13 巷用戶接管材料堆置未標示材料暫存區。

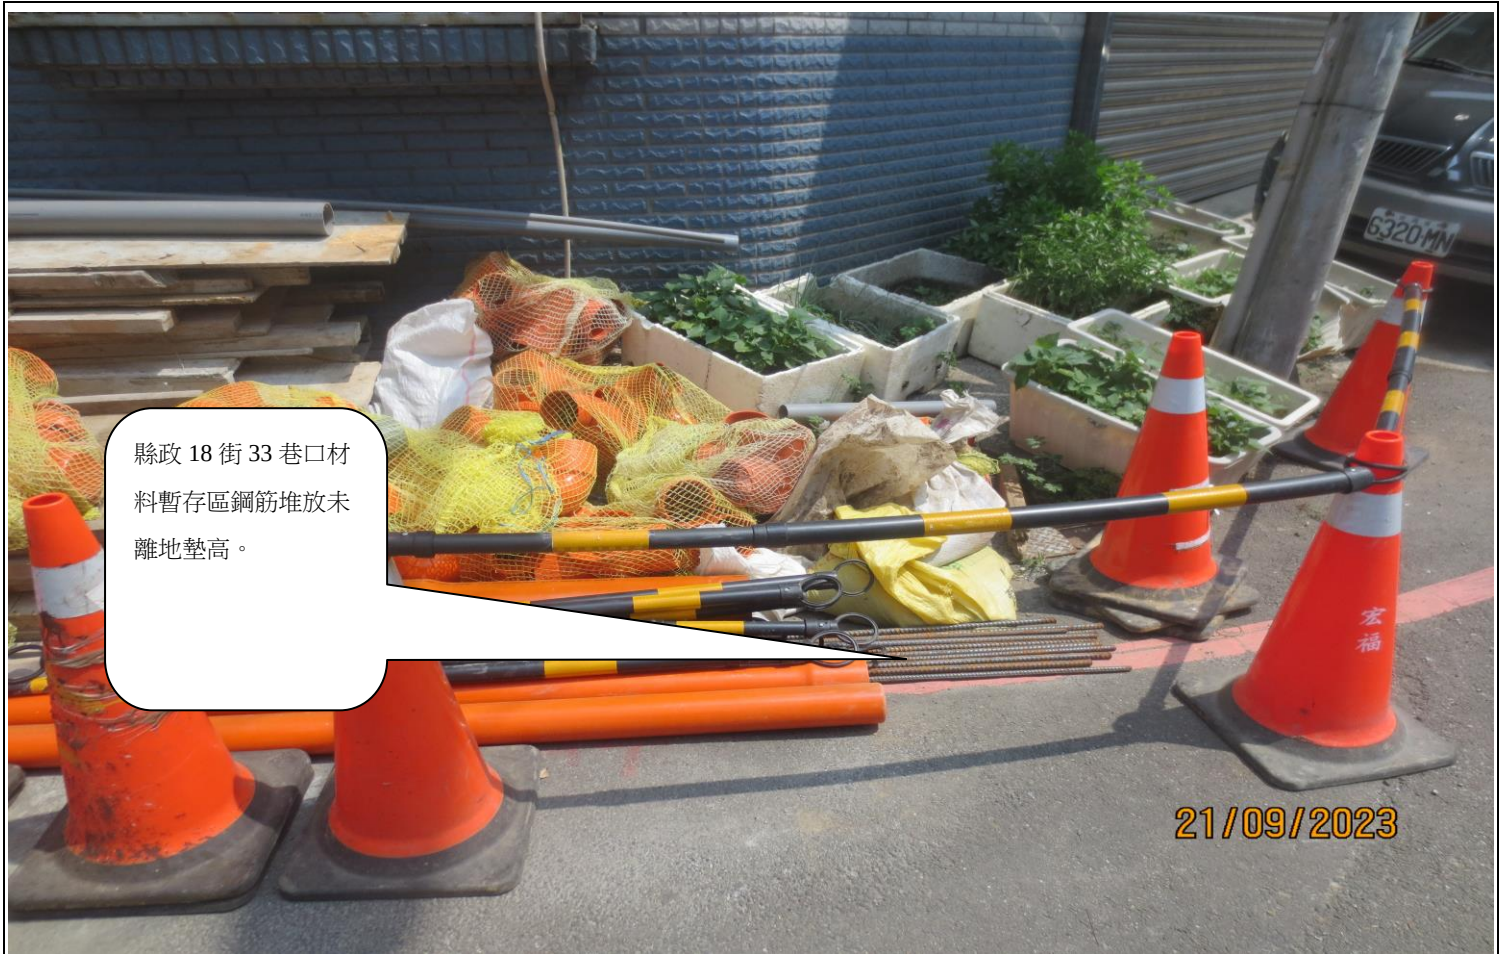
縣政 18 街 33 巷口材料暫存區鋼筋堆放未離地墊高。

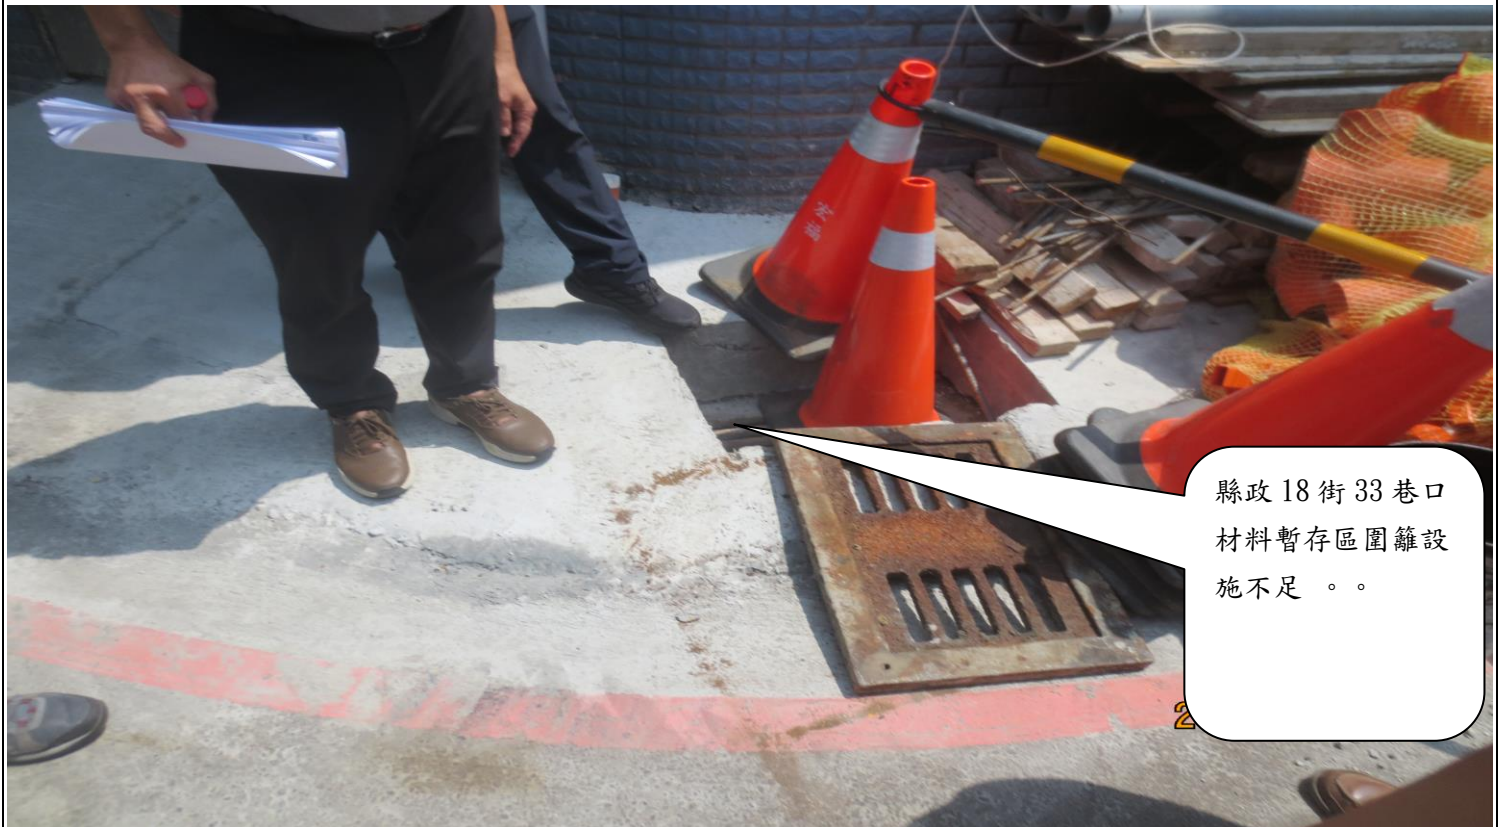
縣政 18 街 33 巷口材料暫存區圍籬設施不足。

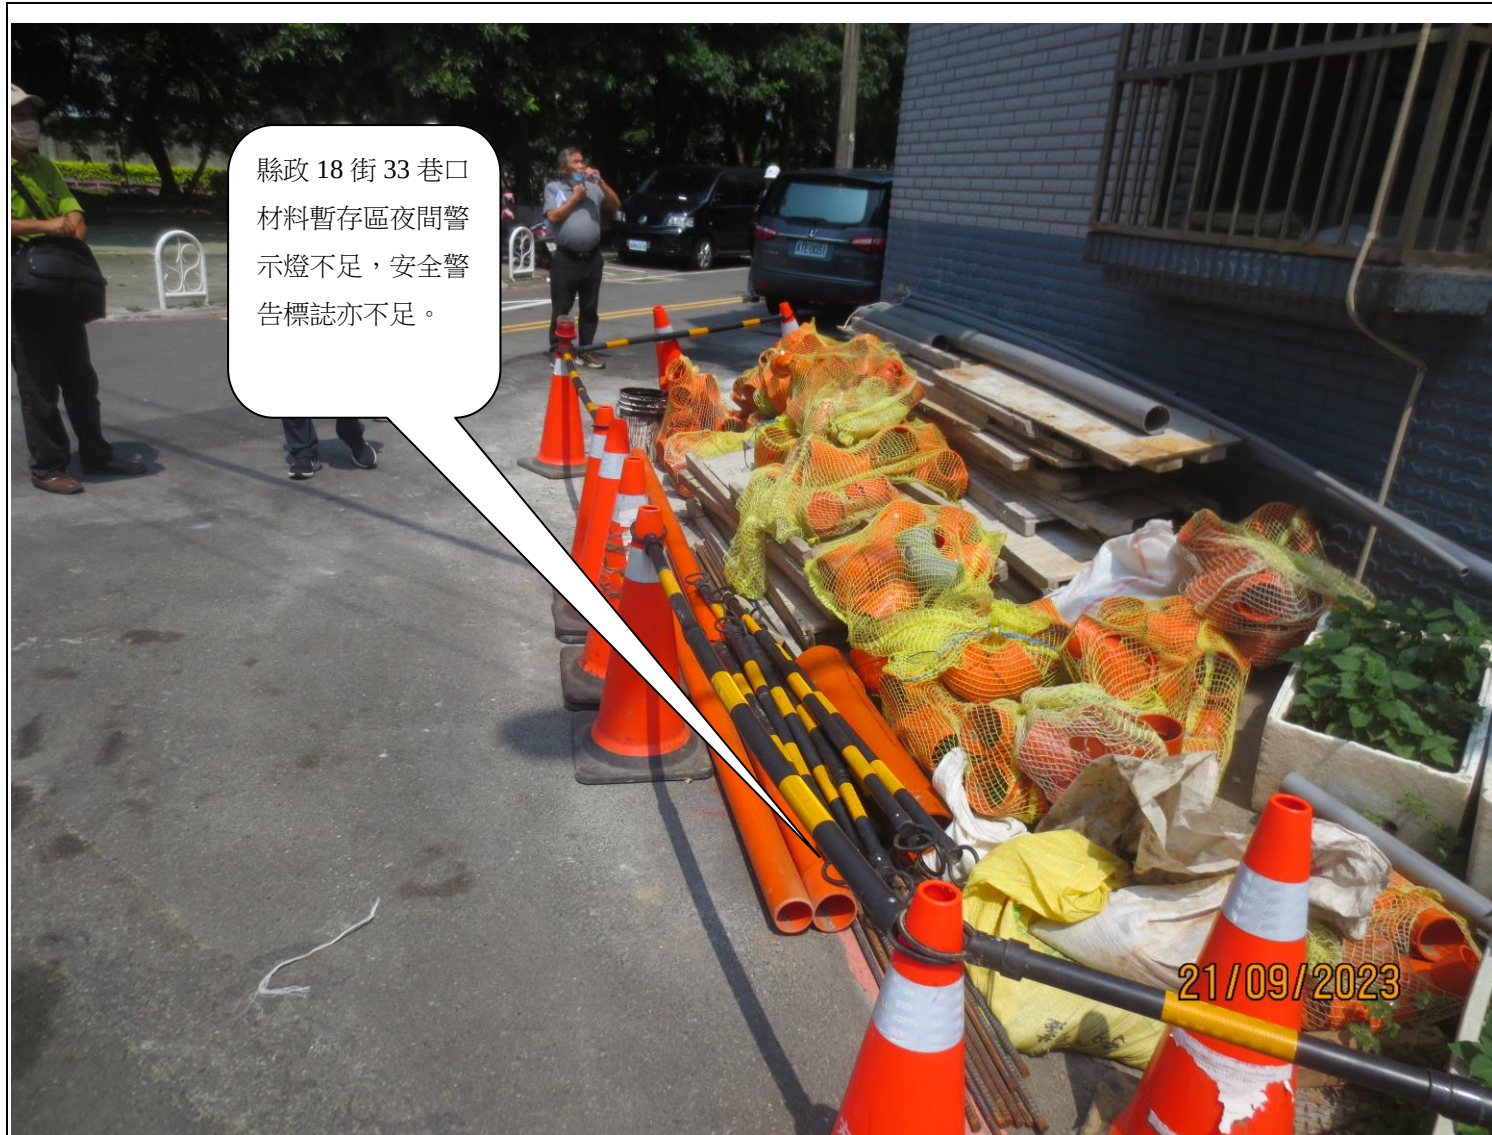
縣政 18 街 33 巷口材料暫存區夜間警示燈不足，安全警告標誌亦不足。
