# 新竹縣政府工程查核代表照片表

拍攝日期：112.10.18

工程名稱：112 田徑場跑道修繕工程

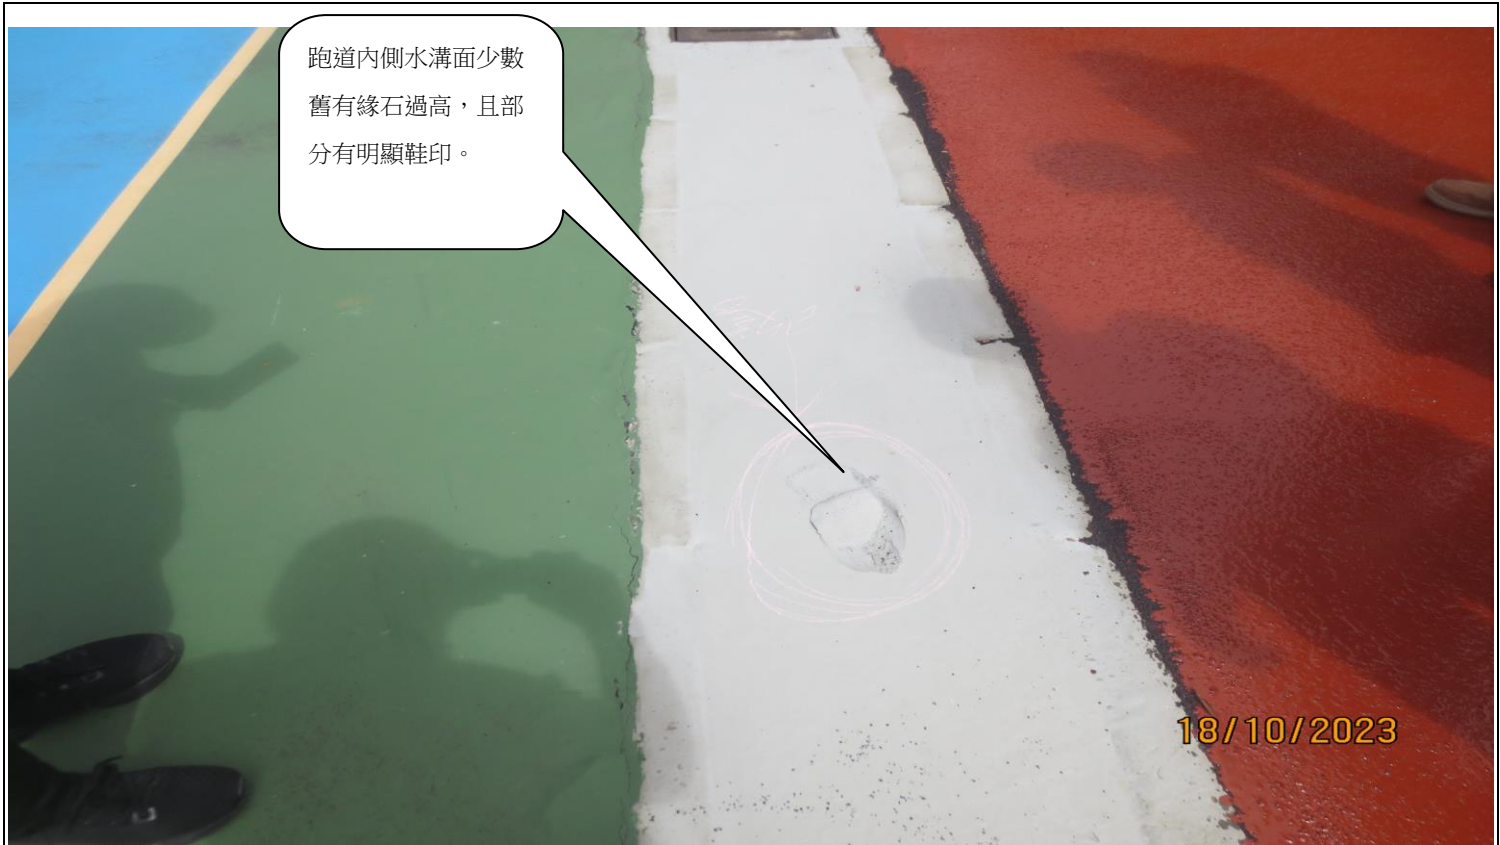
)跑道內側水溝面少數舊有緣石過高，且部分有明顯鞋印。

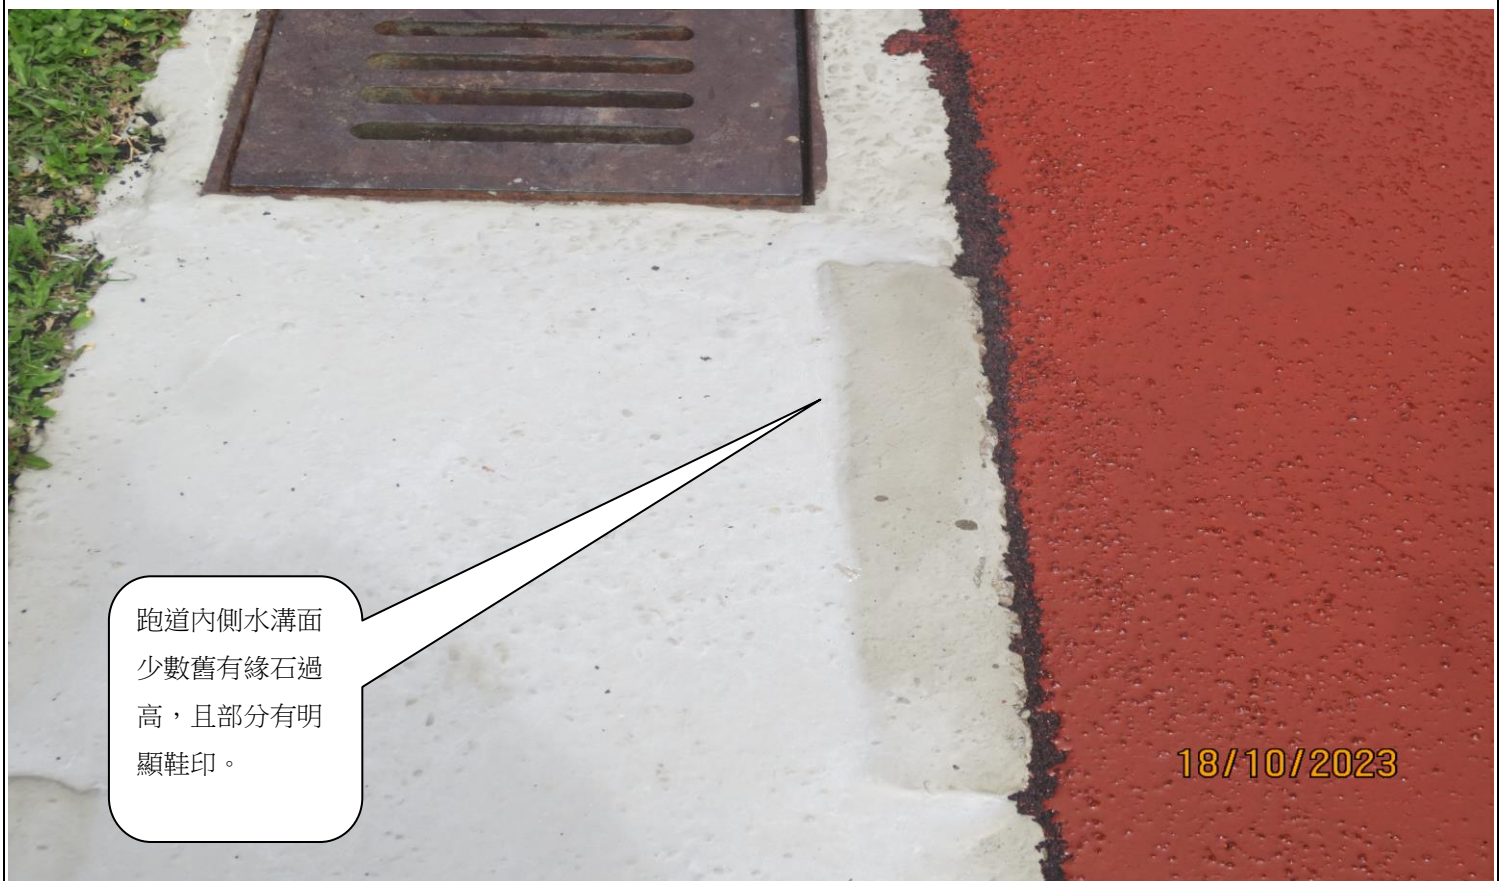
跑道內側水溝面少數舊有緣石過高，且部分有明顯鞋印。

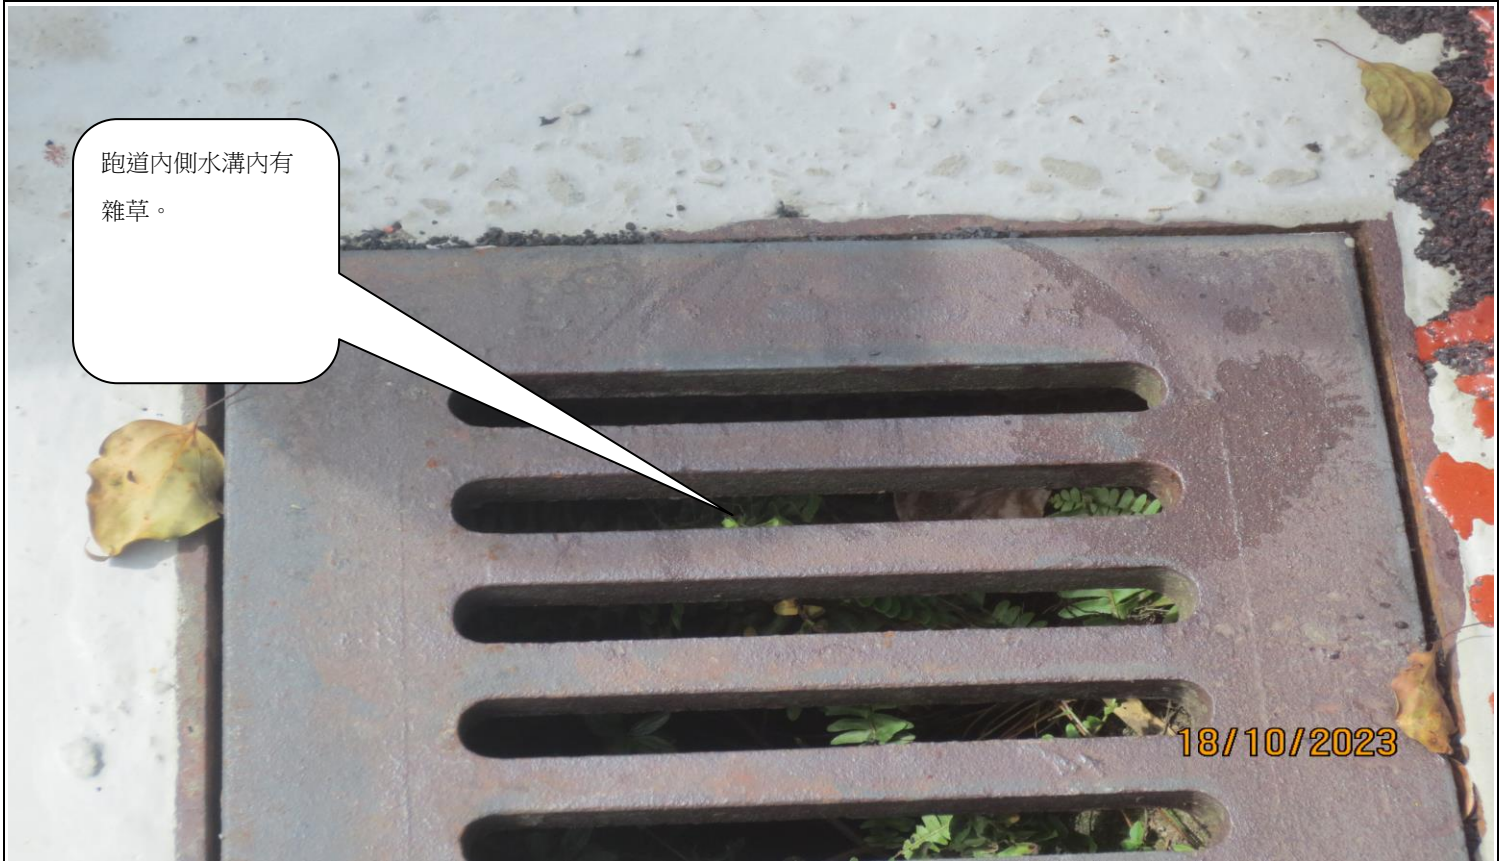
跑道內側水溝內有雜草。

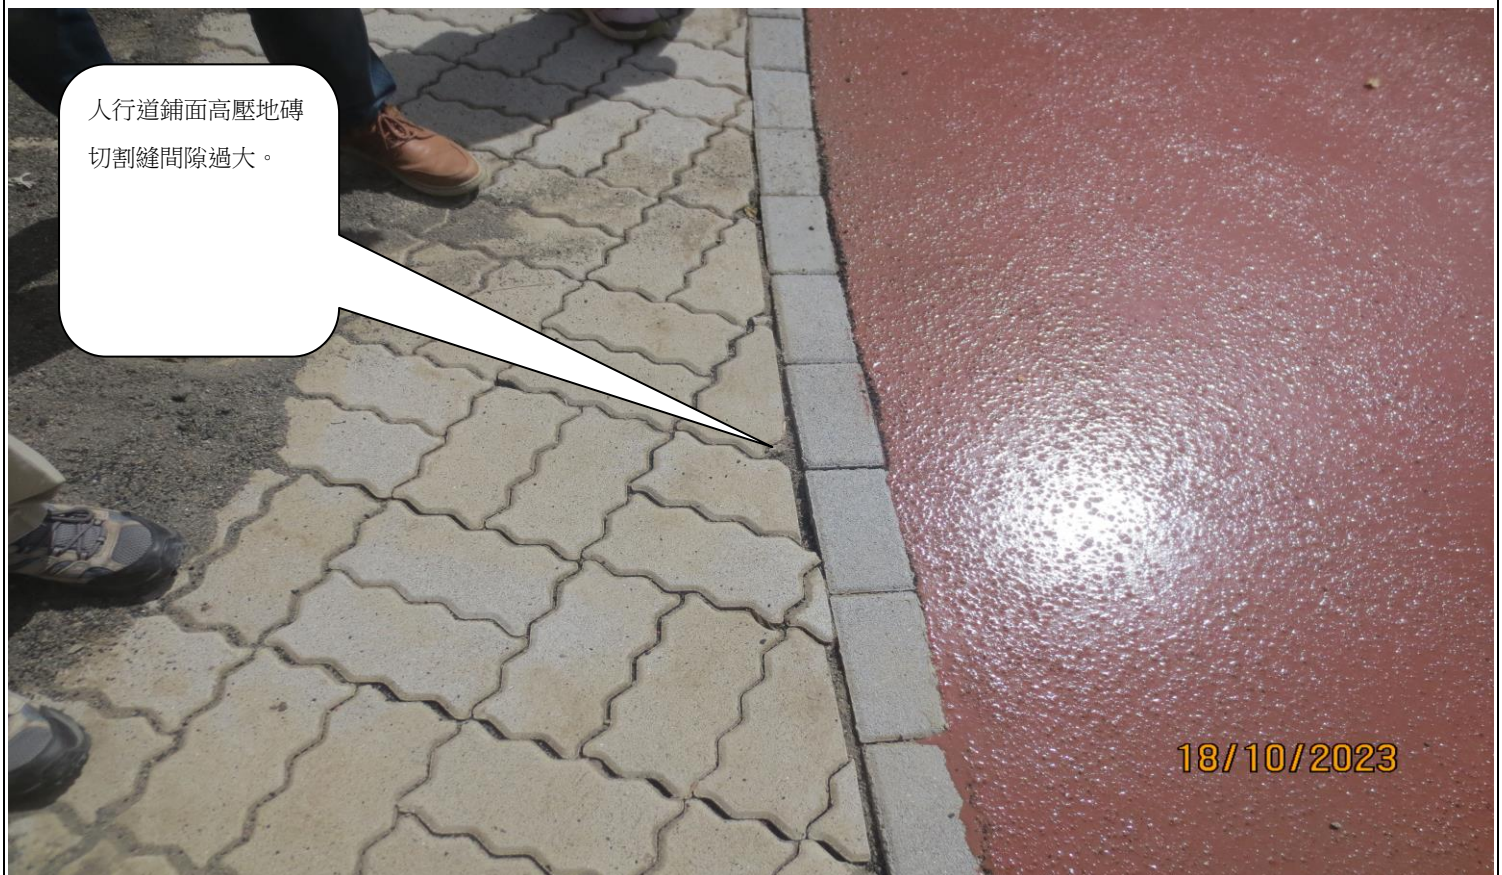
人行道鋪面高壓地磚切割縫間隙過大。

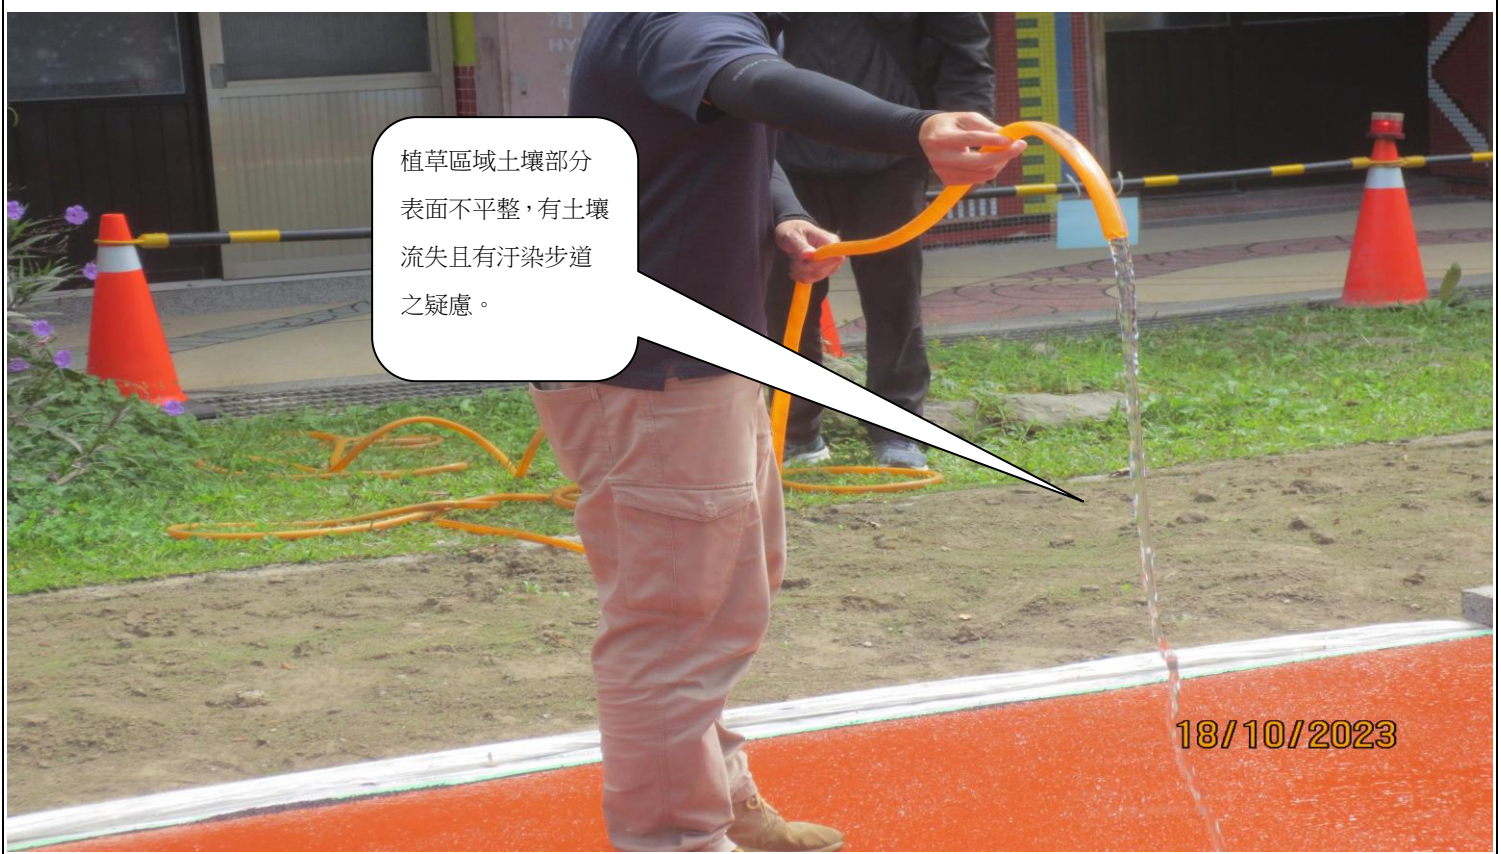
植草區域土壤部分表面不平整，有土壤流失且有汙染步道之疑慮。

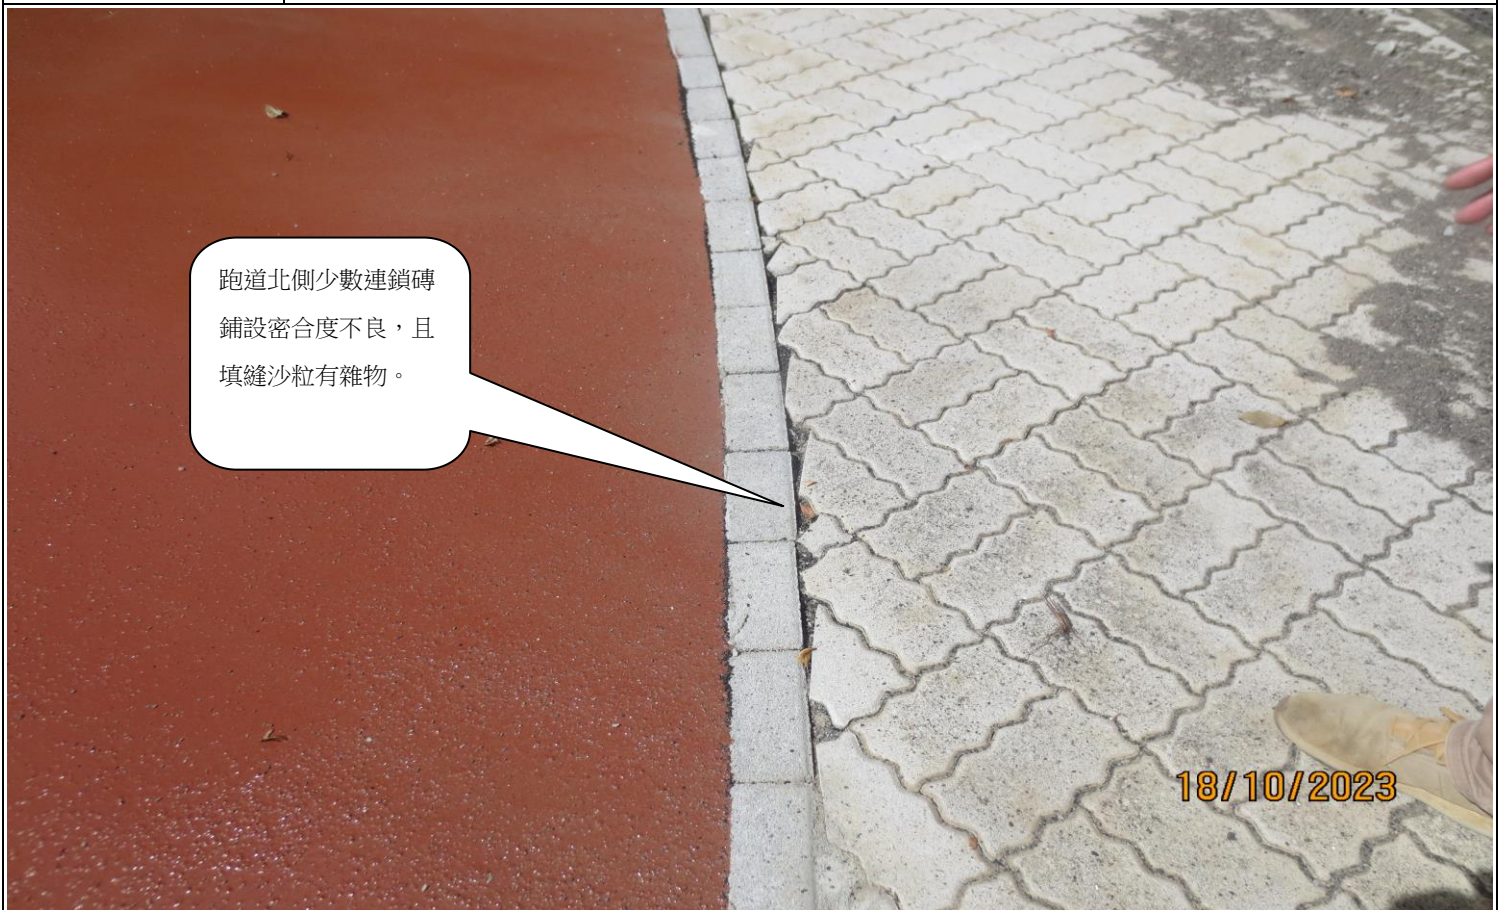
跑道北側少數連鎖磚鋪設密合度不良，且填縫沙粒有雜物。

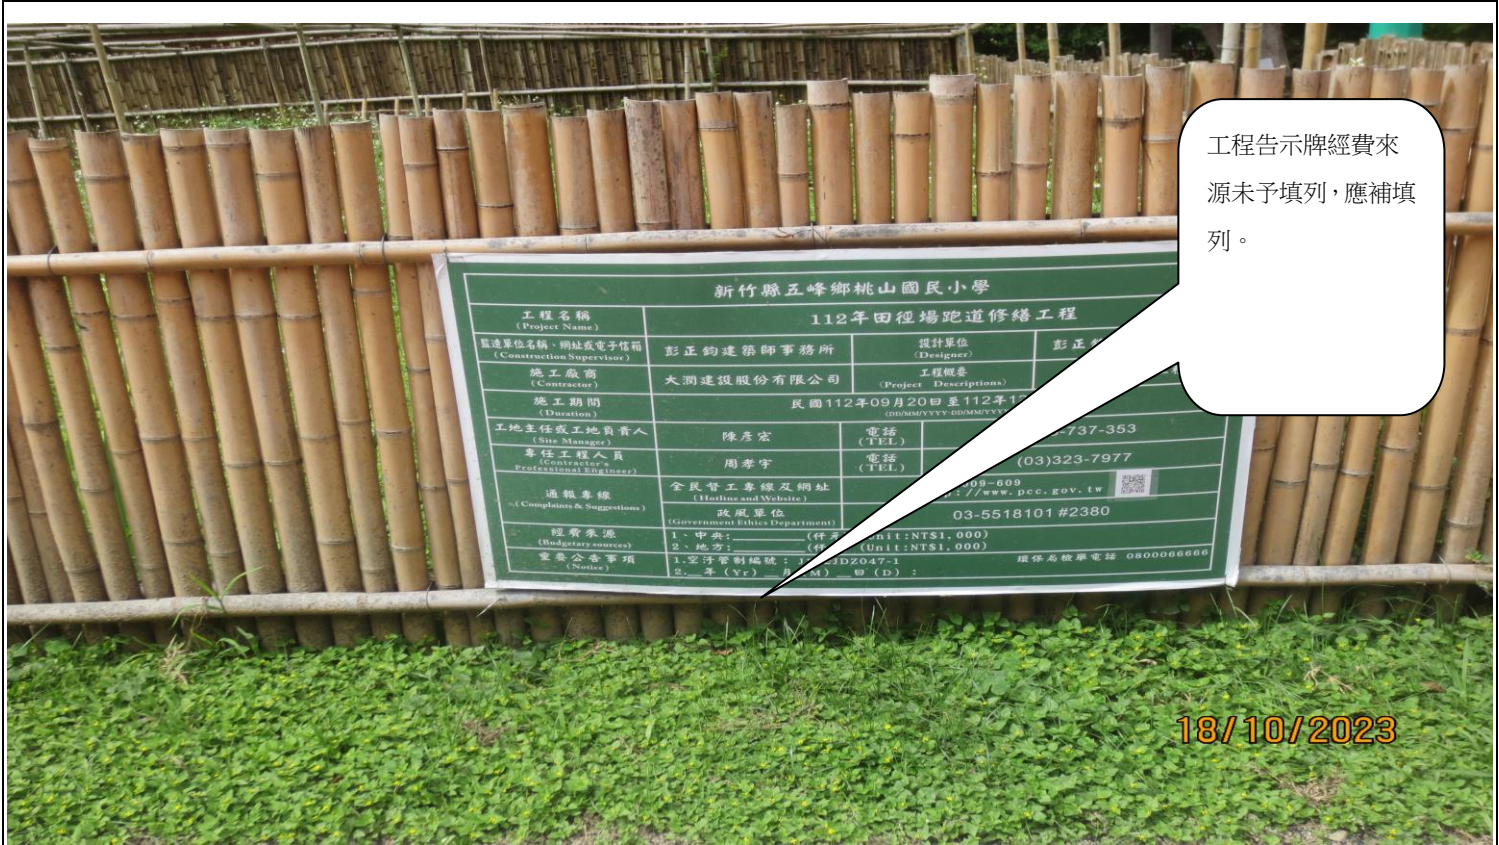
說明	工程告示牌經費來源未予填列，應補填列。
----	---------------------

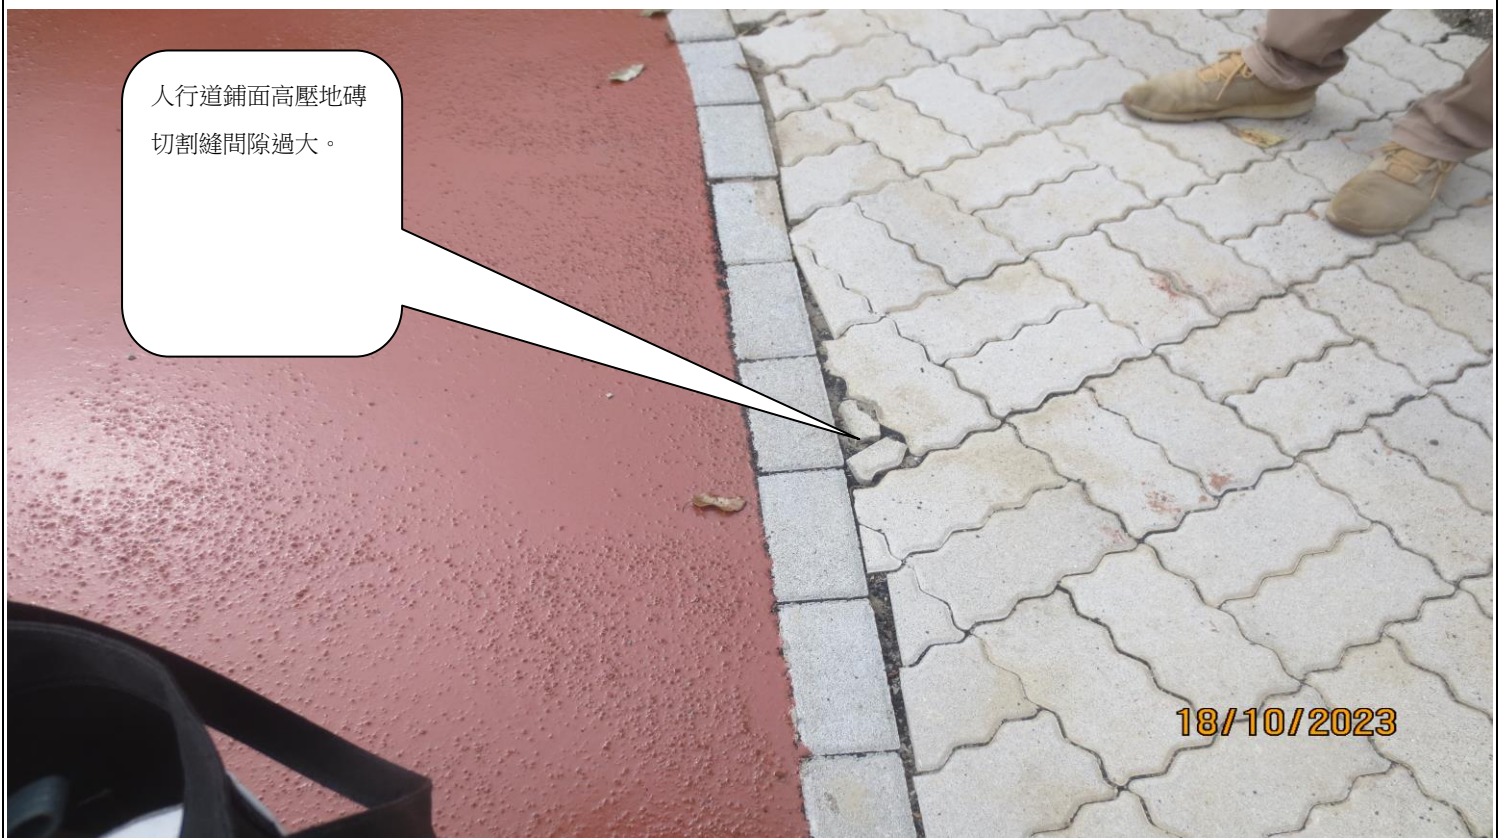
說明	人行道鋪面高壓地磚切割縫間隙過大。
----	-------------------
