新竹縣政府工程查核代表照片表

拍攝日期：112.10.16

工程名稱：新竹縣新港國小運動操場及周邊設施整建工程

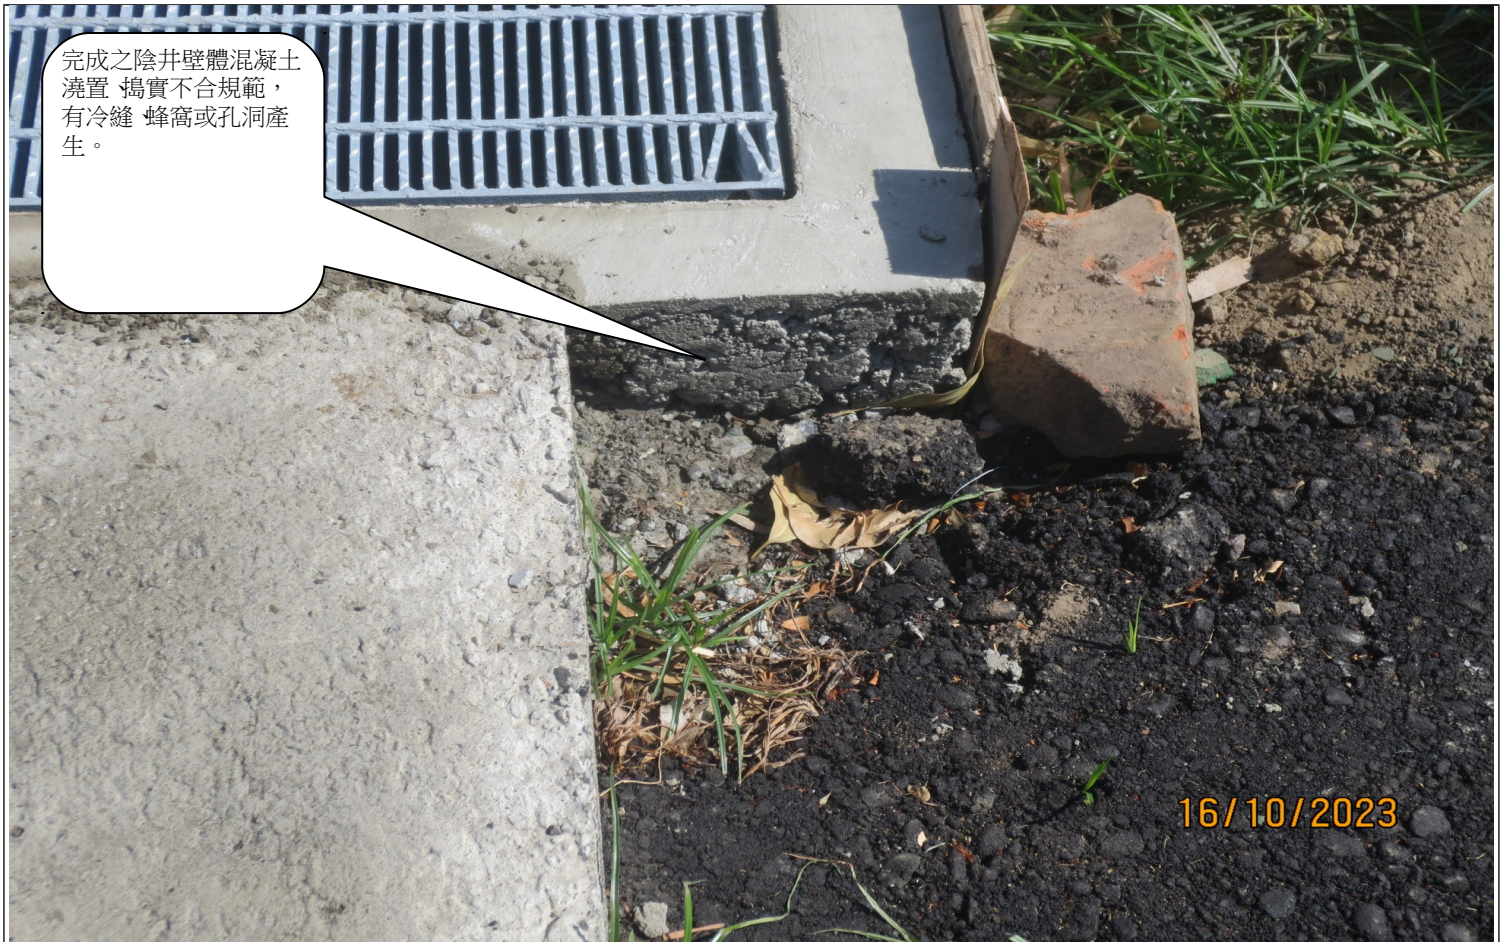
完成之陰井壁體混凝土澆置、搗實不合規範，有冷縫、蜂窩或孔洞產生。

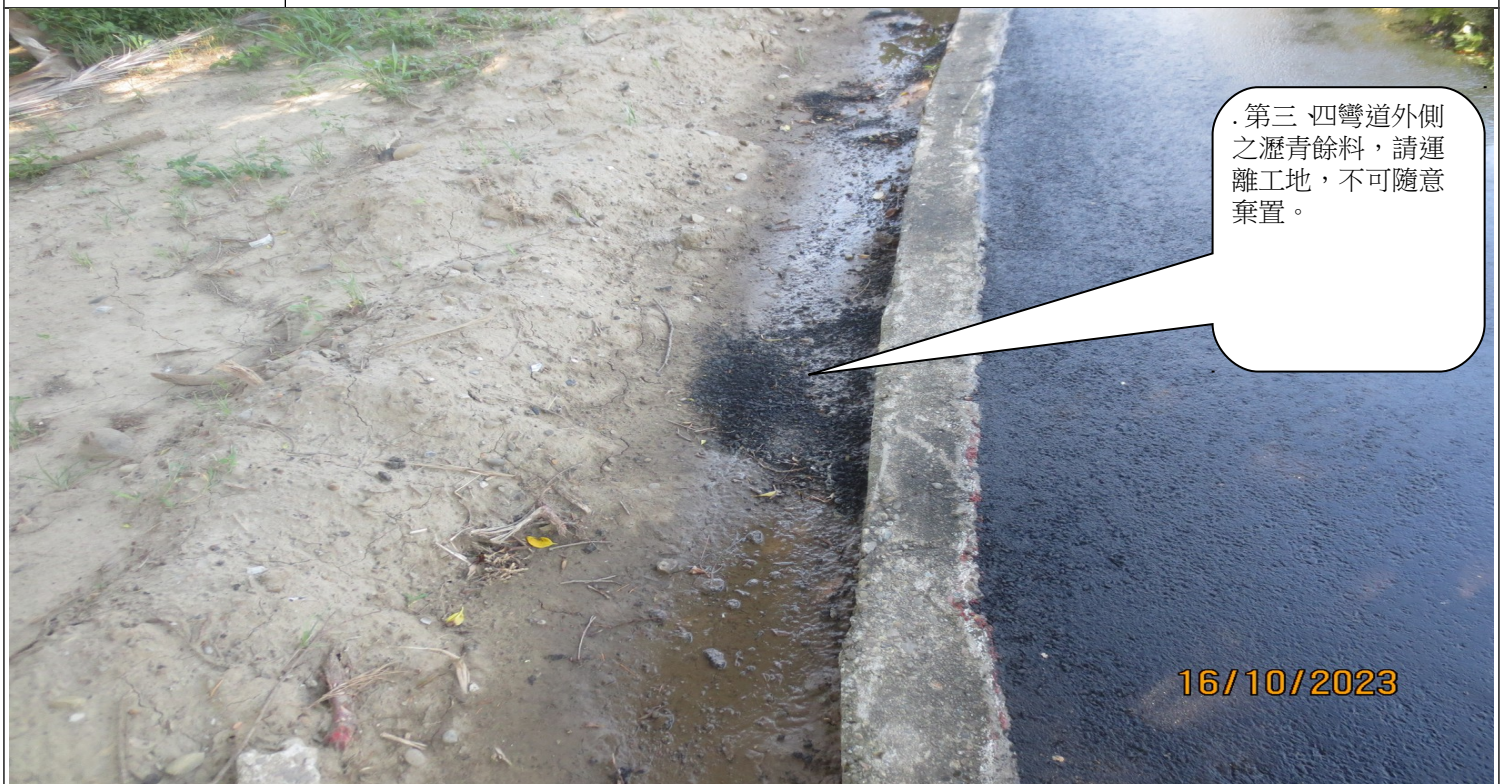
. 第三、四彎道外側之瀝青餘料，請運離工地，不可隨意棄置。

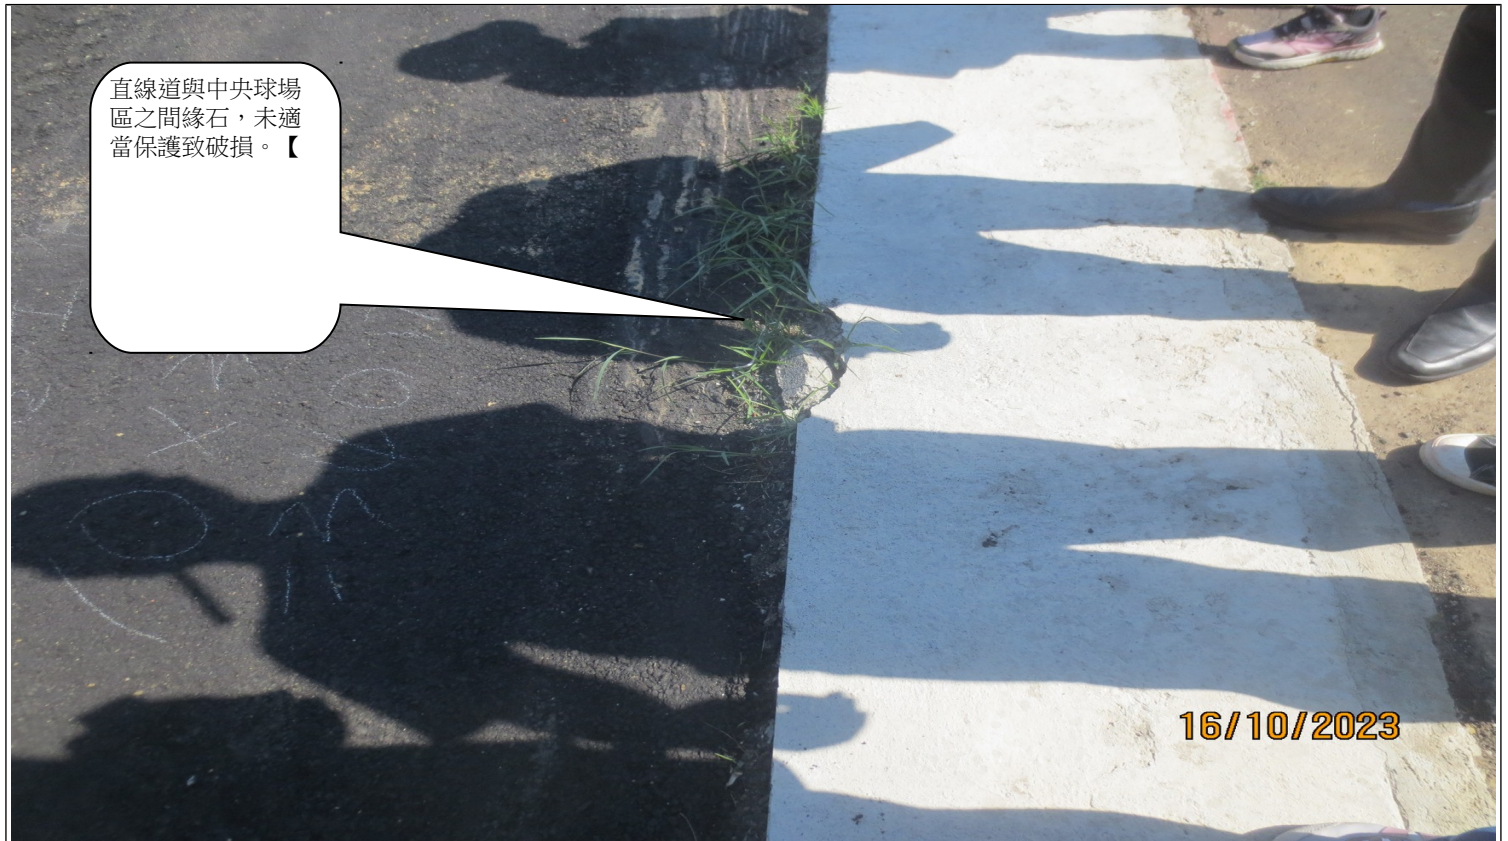
直線道與中央球場區之間緣石，未適當保護致破損。

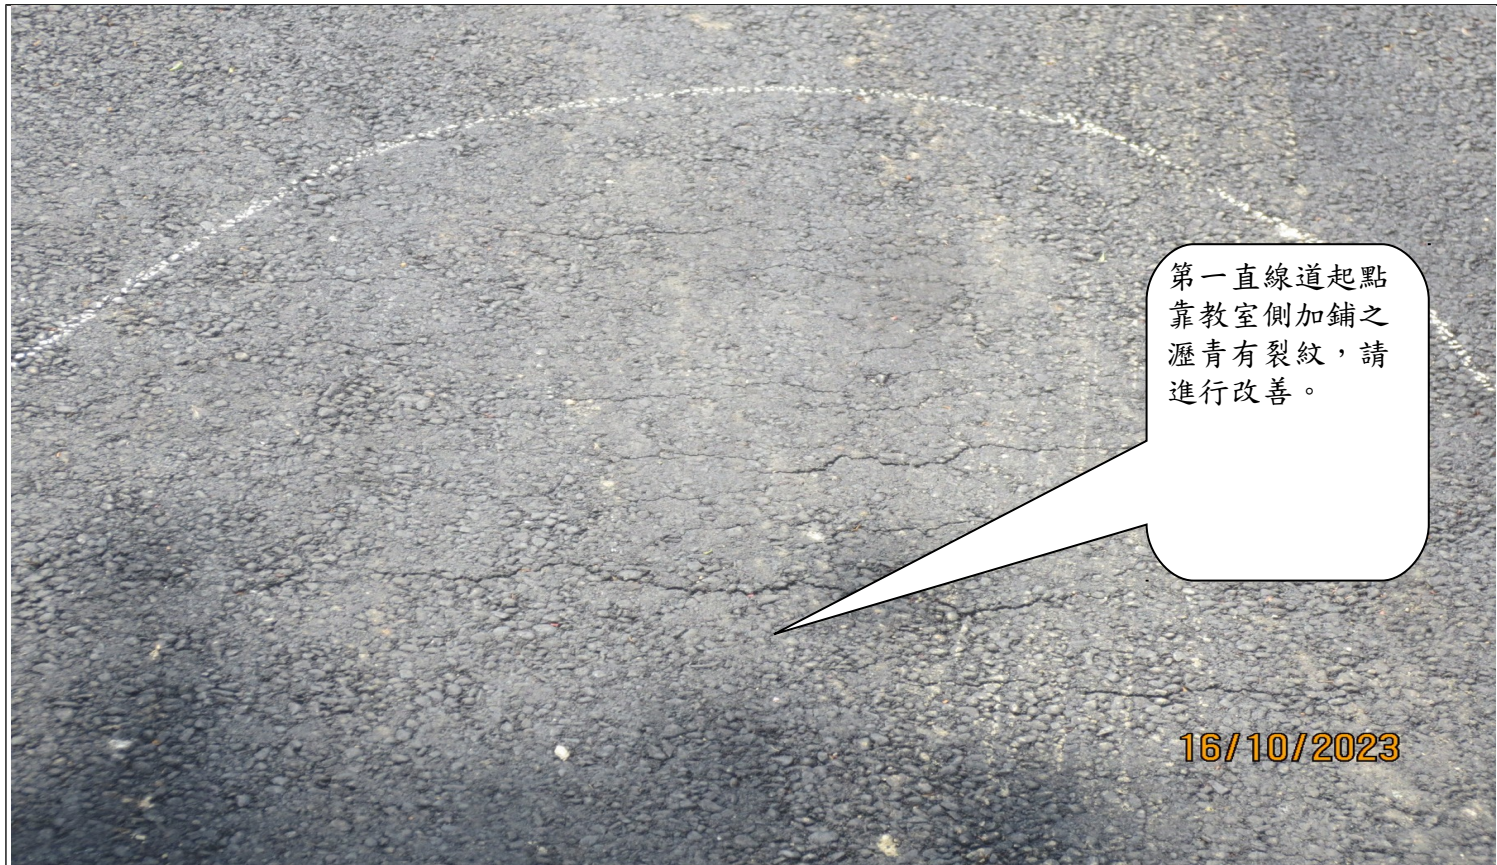
第一直線道起點靠教室側加鋪之瀝青有裂紋，請進行改善。

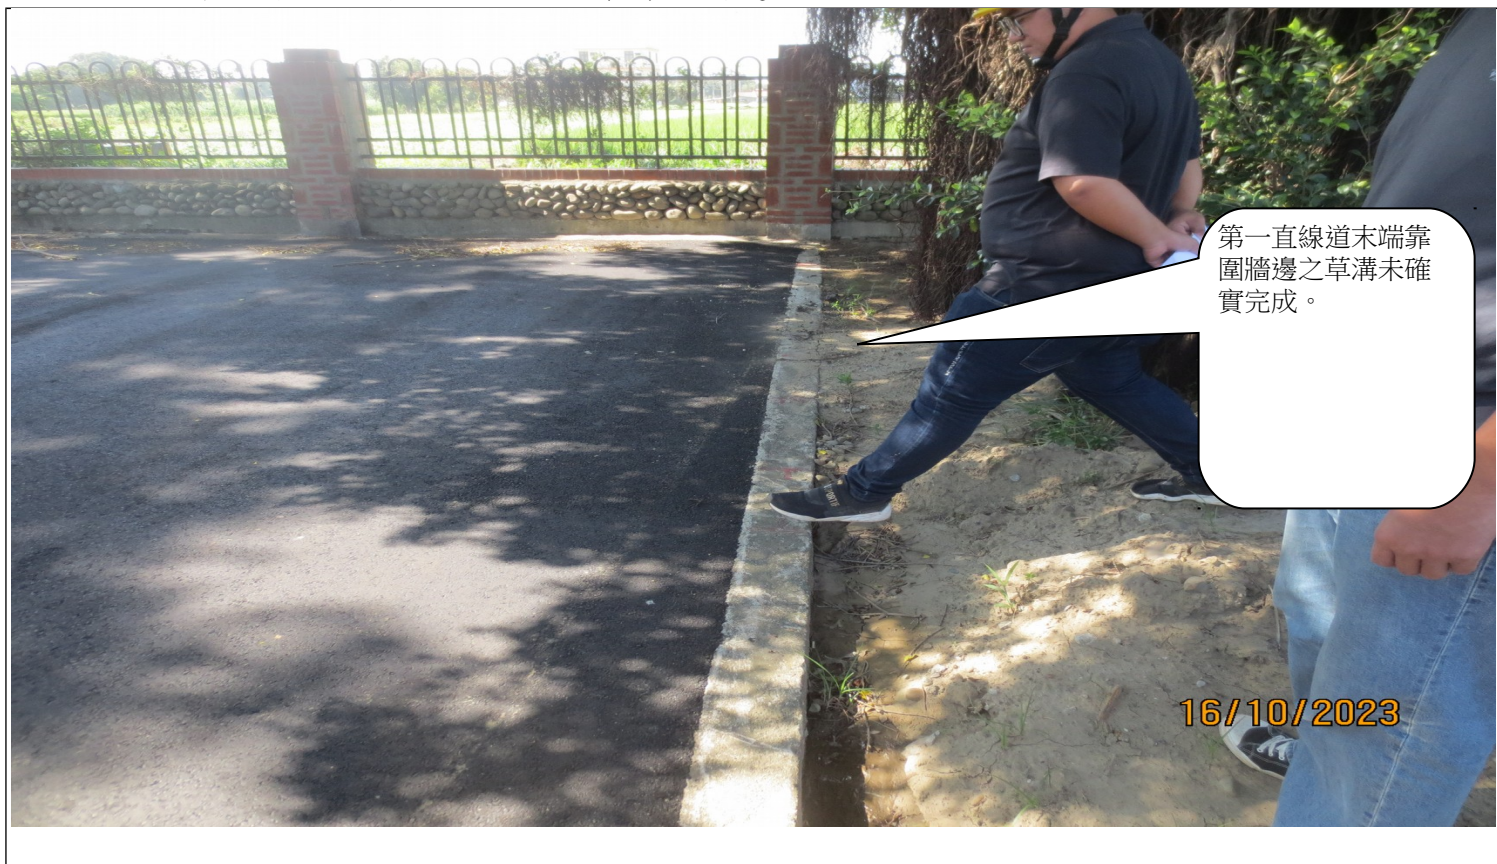
第一直線道末端靠圍牆邊之草溝未確實完成。

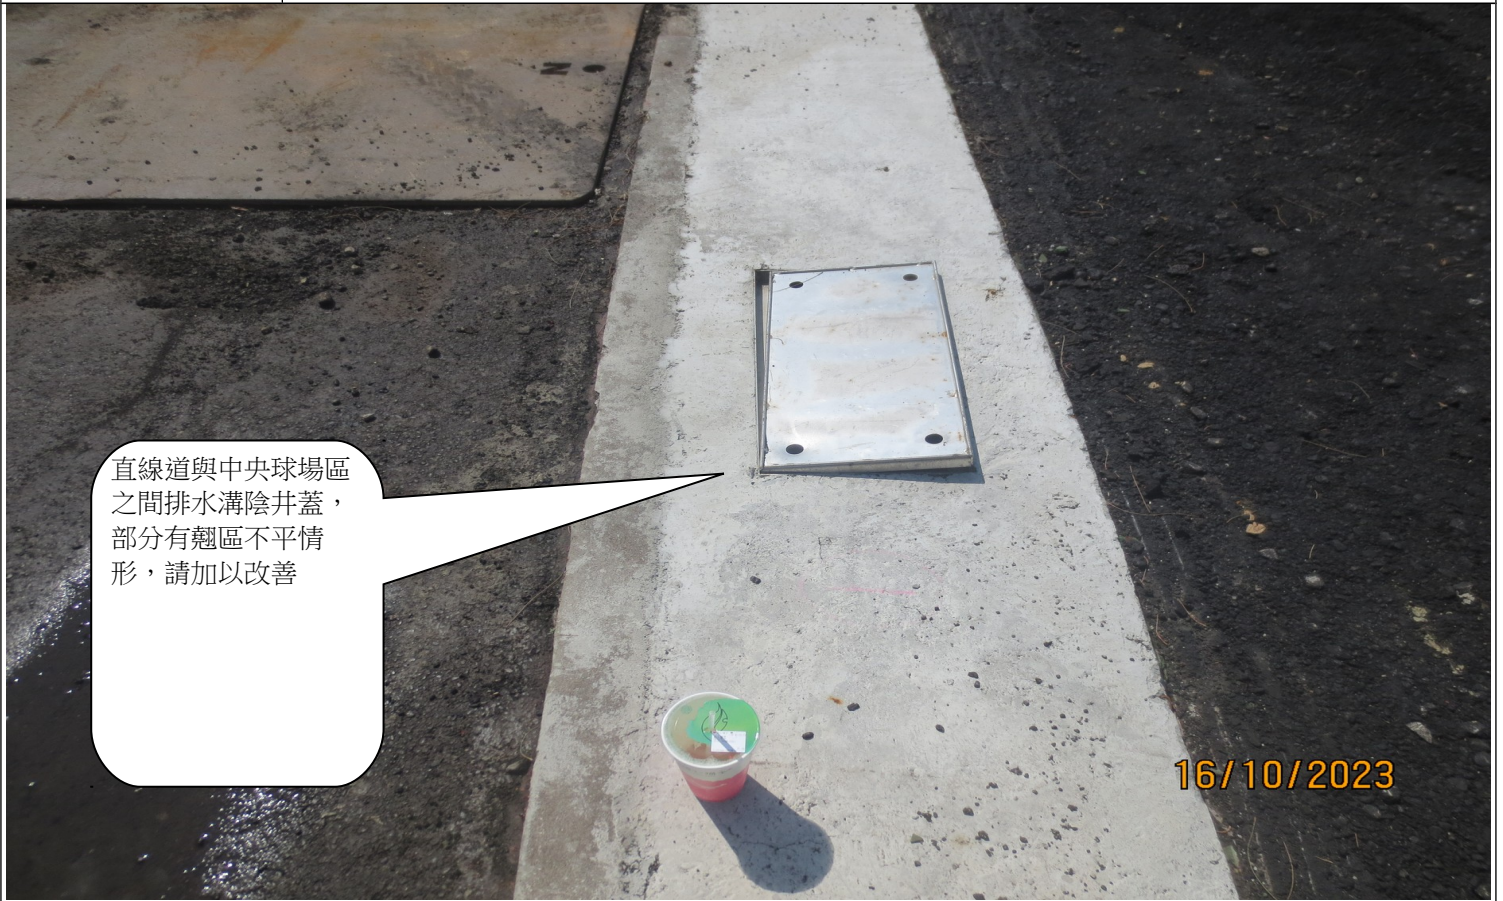
直線道與中央球場區之間排水溝陰井蓋，部分有翹區不平情形，請加以改善

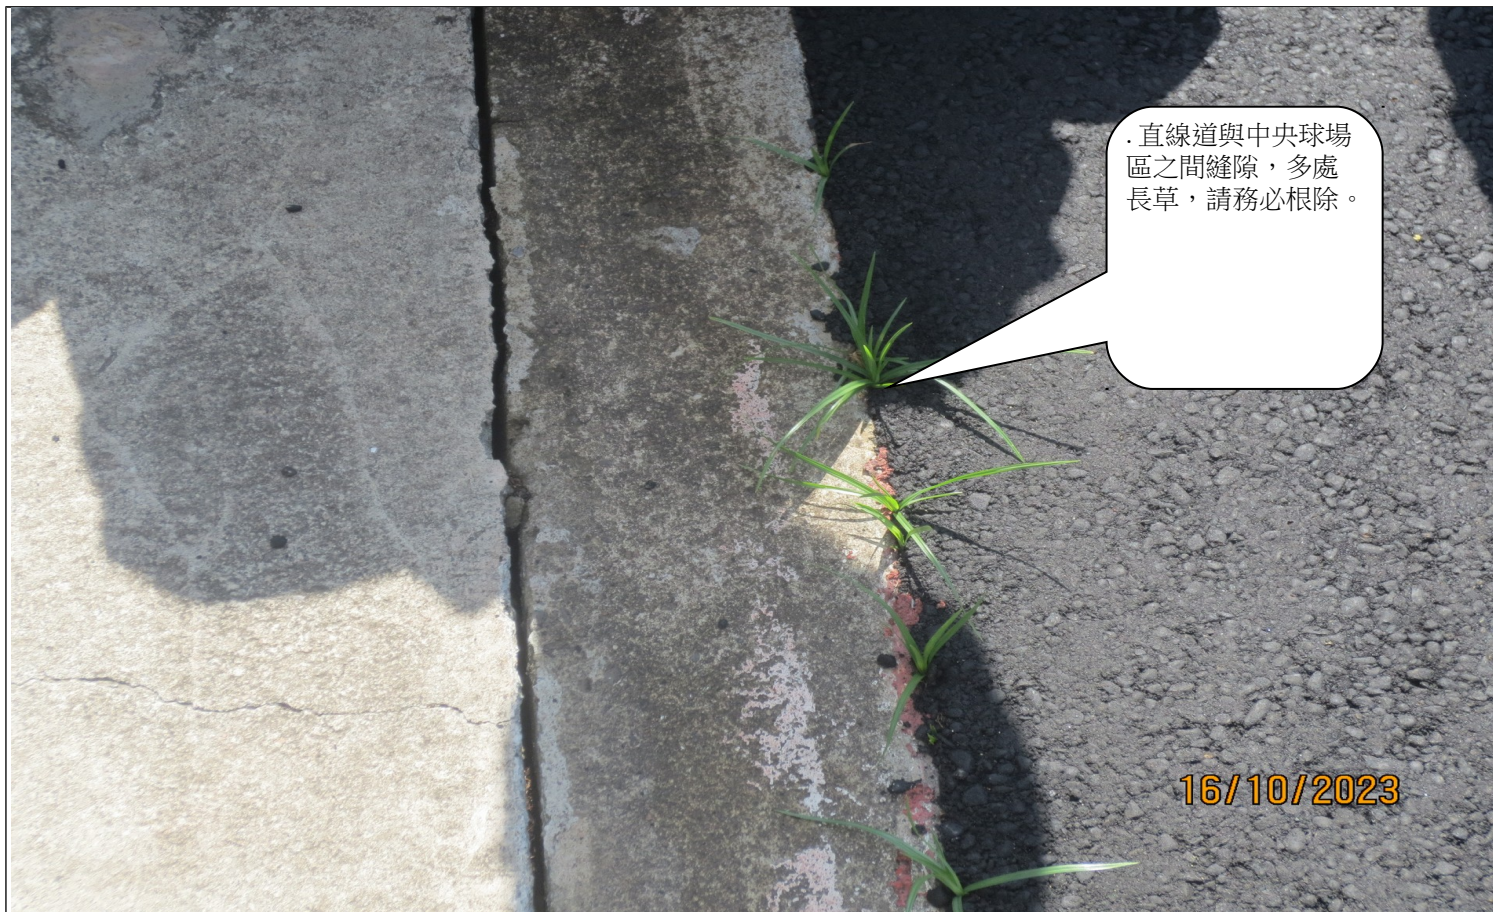
直線道與中央球場區之間縫隙，多處長草，請務必根除。

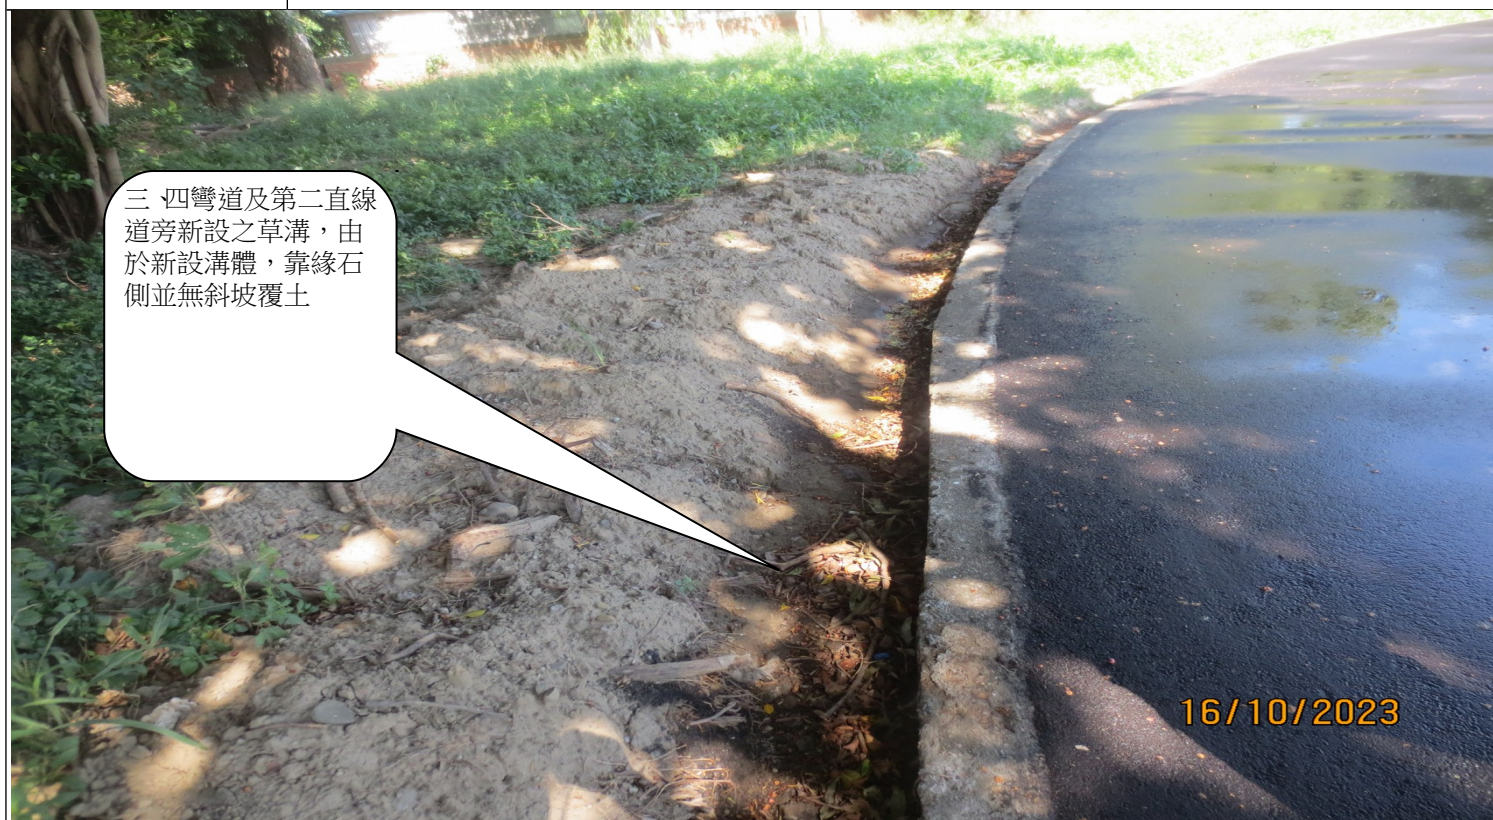
第三、四彎道及第二直線道旁新設之草溝，由於新設溝體，靠緣石側並無斜坡覆土，日後易造成使用者絆倒情形，請建築師繪製設計圖，要求施工廠商依圖施工。

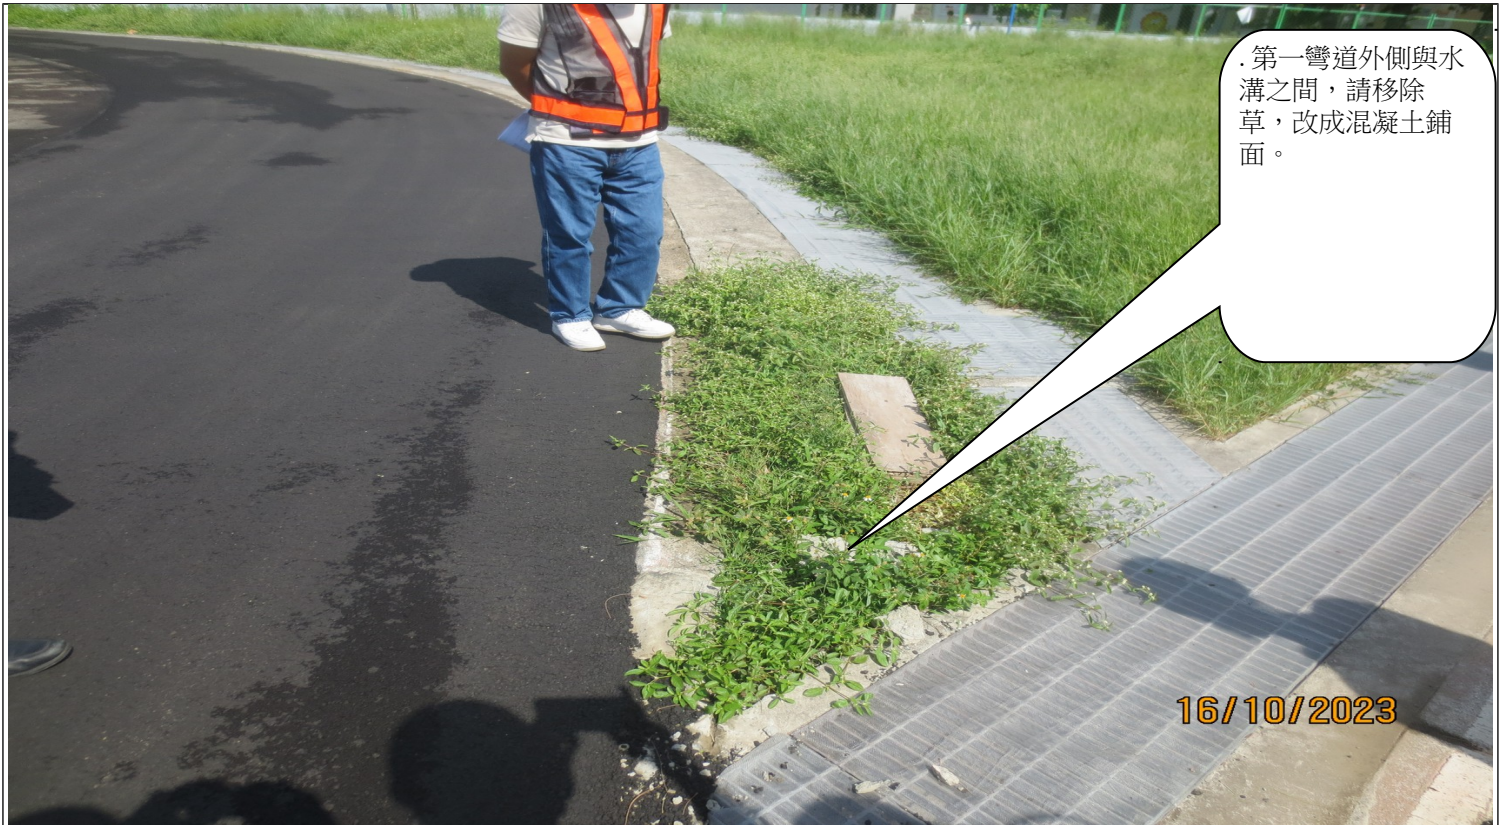
第一彎道外側與水溝之間，請移除草，改成混凝土鋪面。

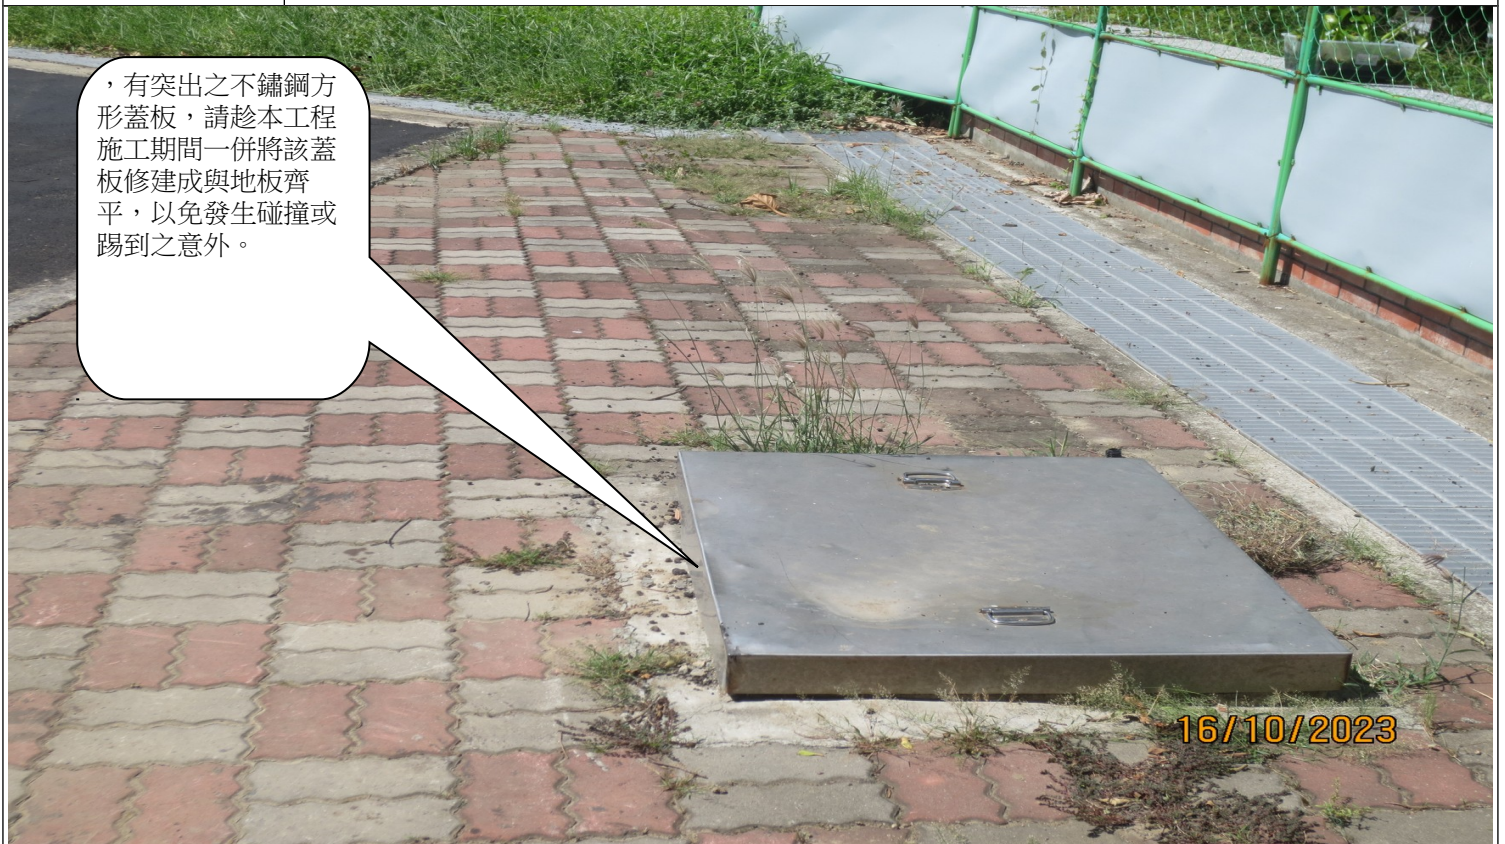
跑道啟始端外側，靠教室側，有突出之不鏽鋼方形蓋板，請趁本工程施工期間一併將該蓋板修建成與地板齊平，以免發生碰撞或踢到之意外。
