新竹縣政府工程查核代表照片表

拍攝日期：112.11.01

工程名稱：109 年度公立國民中小學老舊廁所整修計畫(第三次)工程

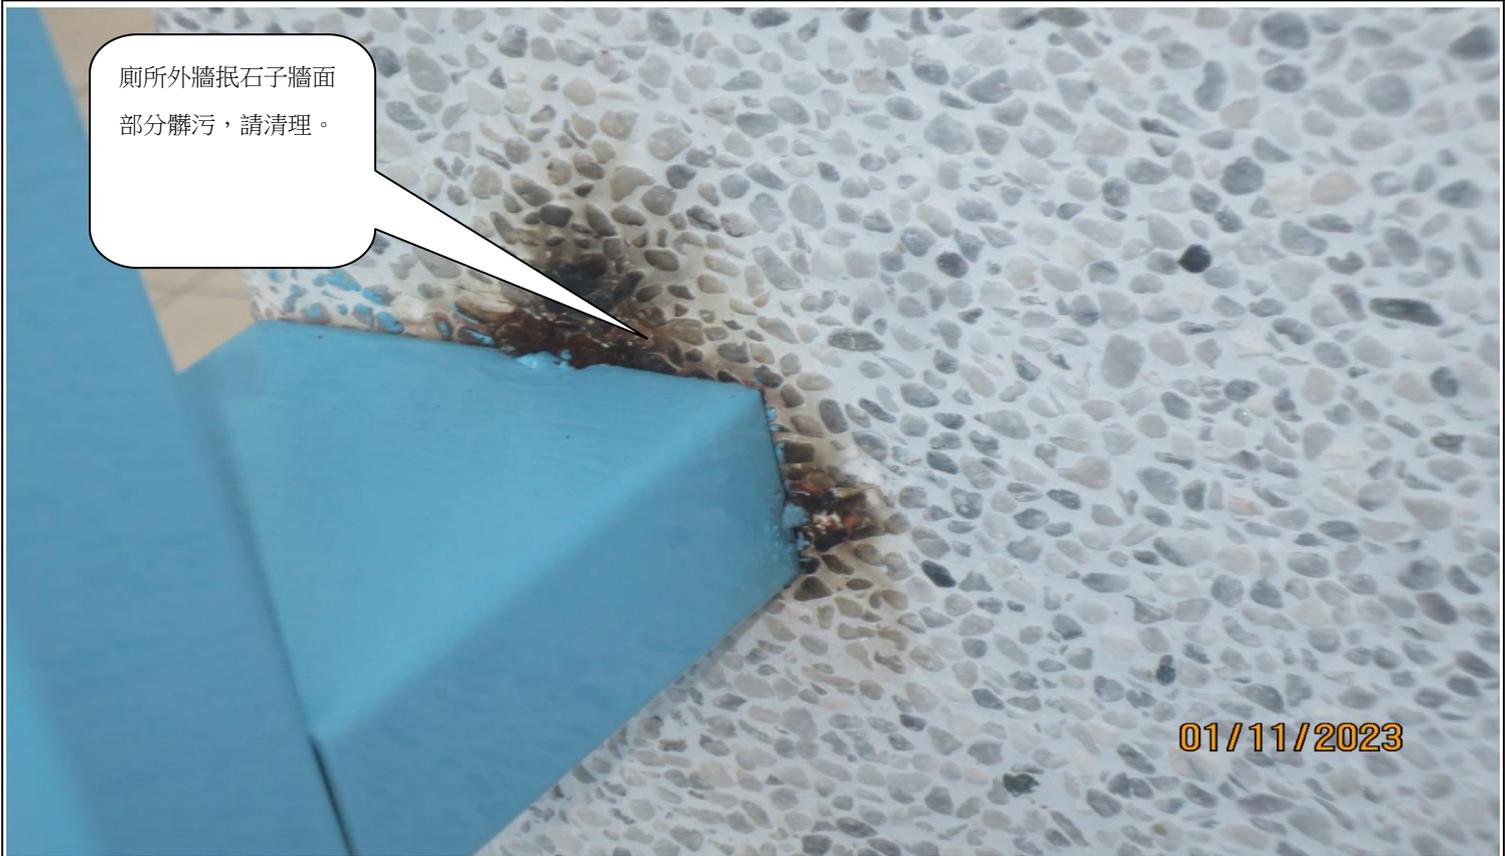
廁所外牆抵石子牆面部分髒污，請清理。

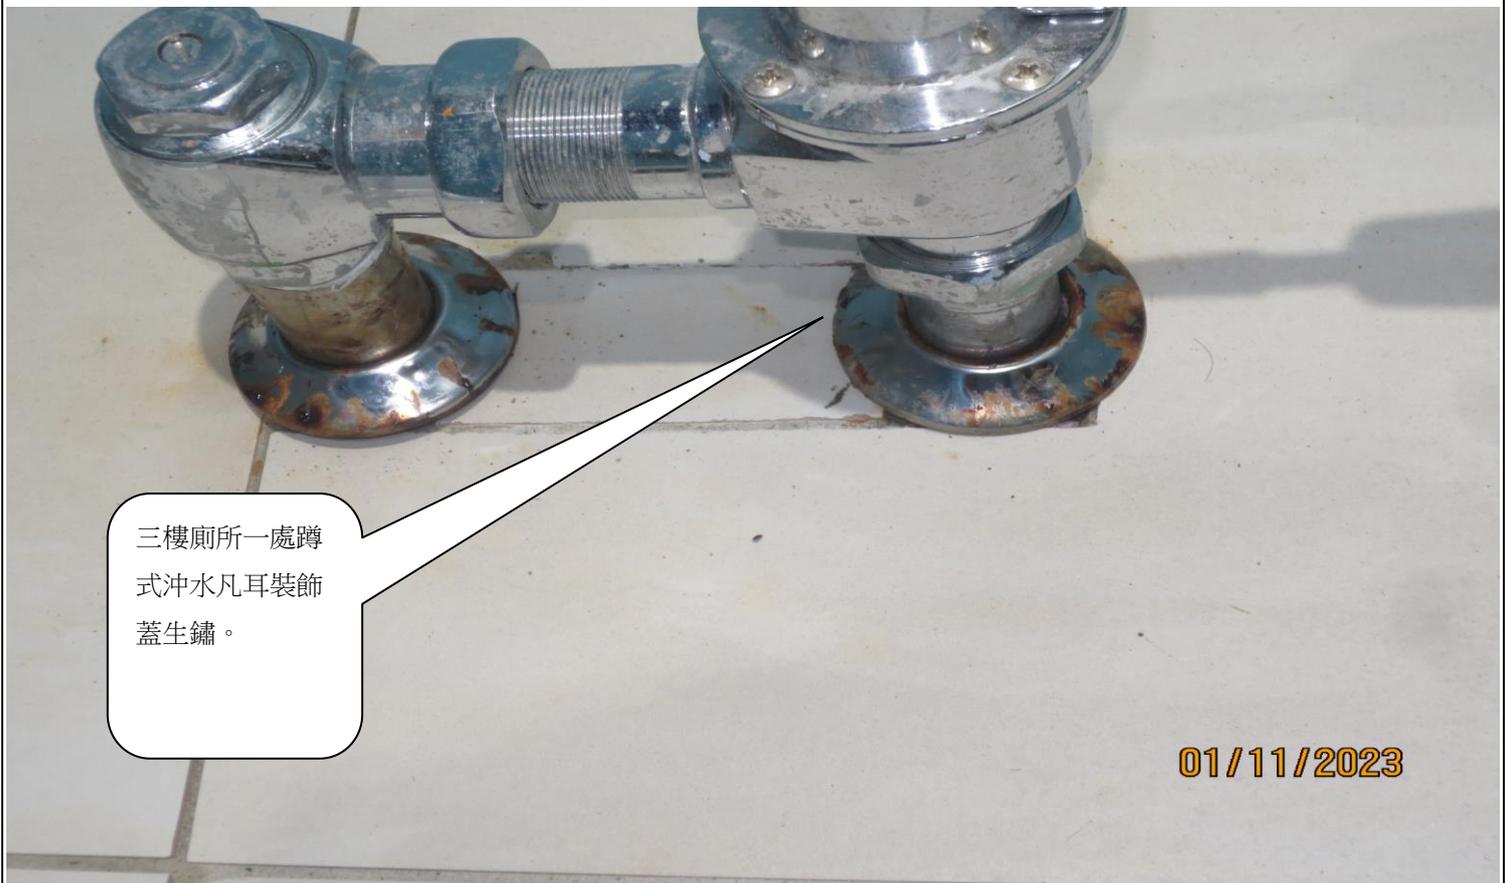
三樓廁所一處蹲式沖水凡耳裝飾蓋生鏽。

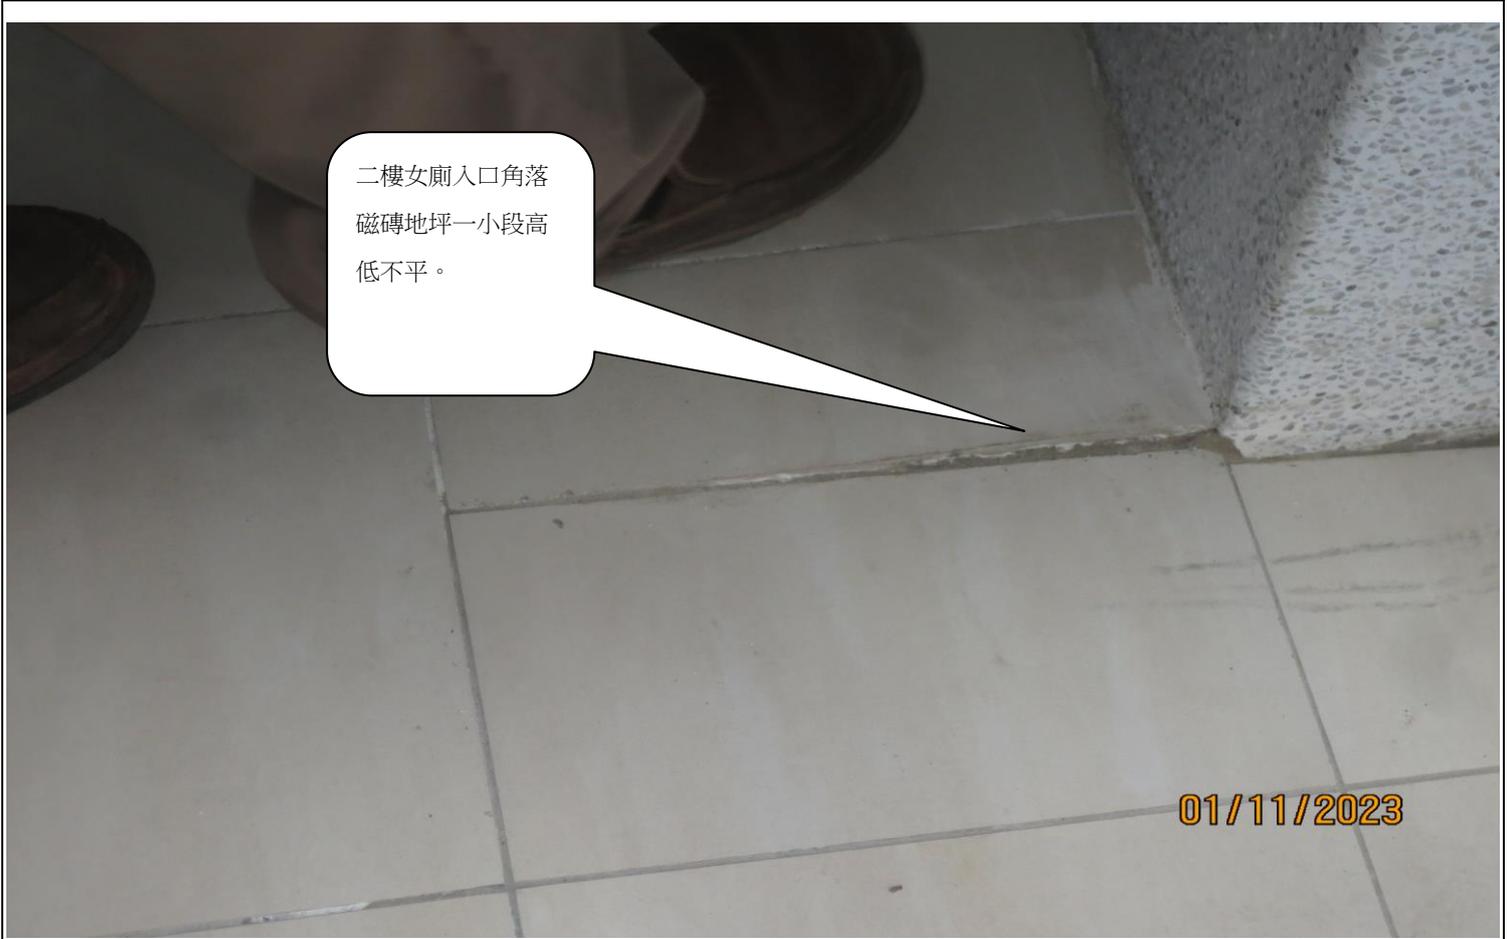
二樓女廁入口角落磁磚地坪一小段高低不平。

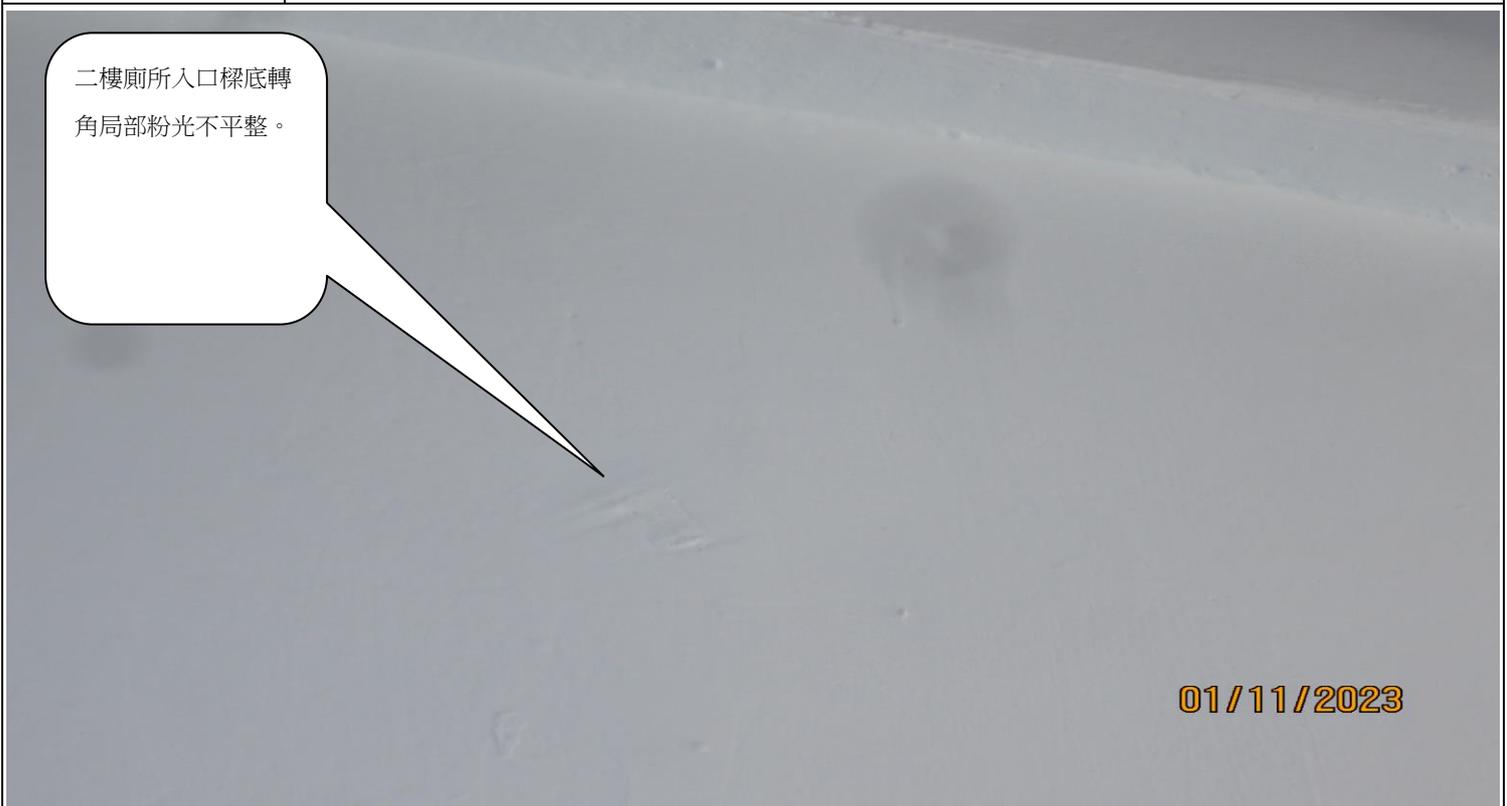
二樓廁所入口樑底轉角局部粉光不平整

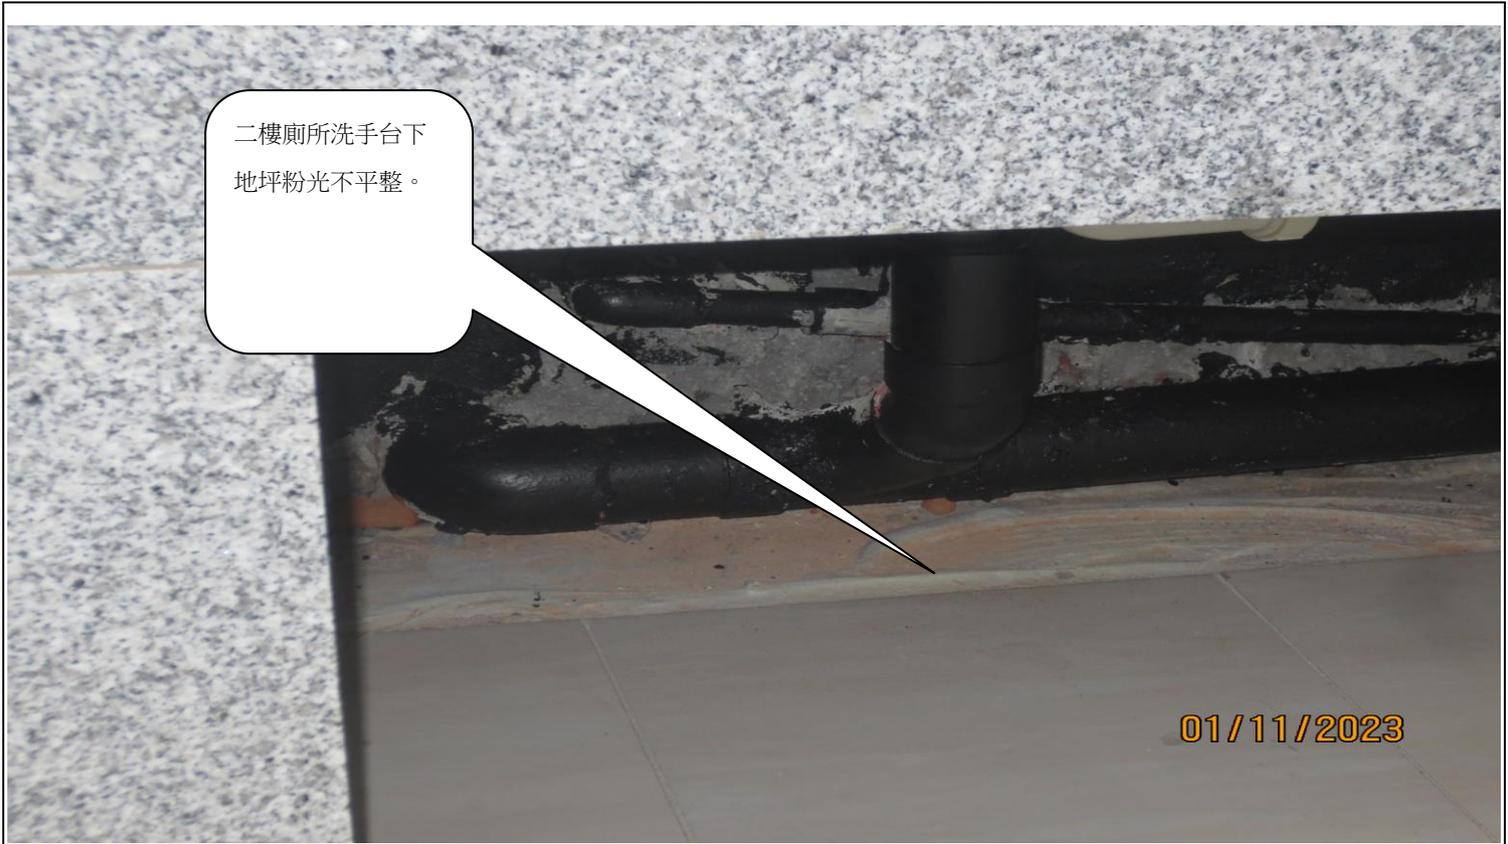
二樓廁所洗手台下地坪粉光不平整。

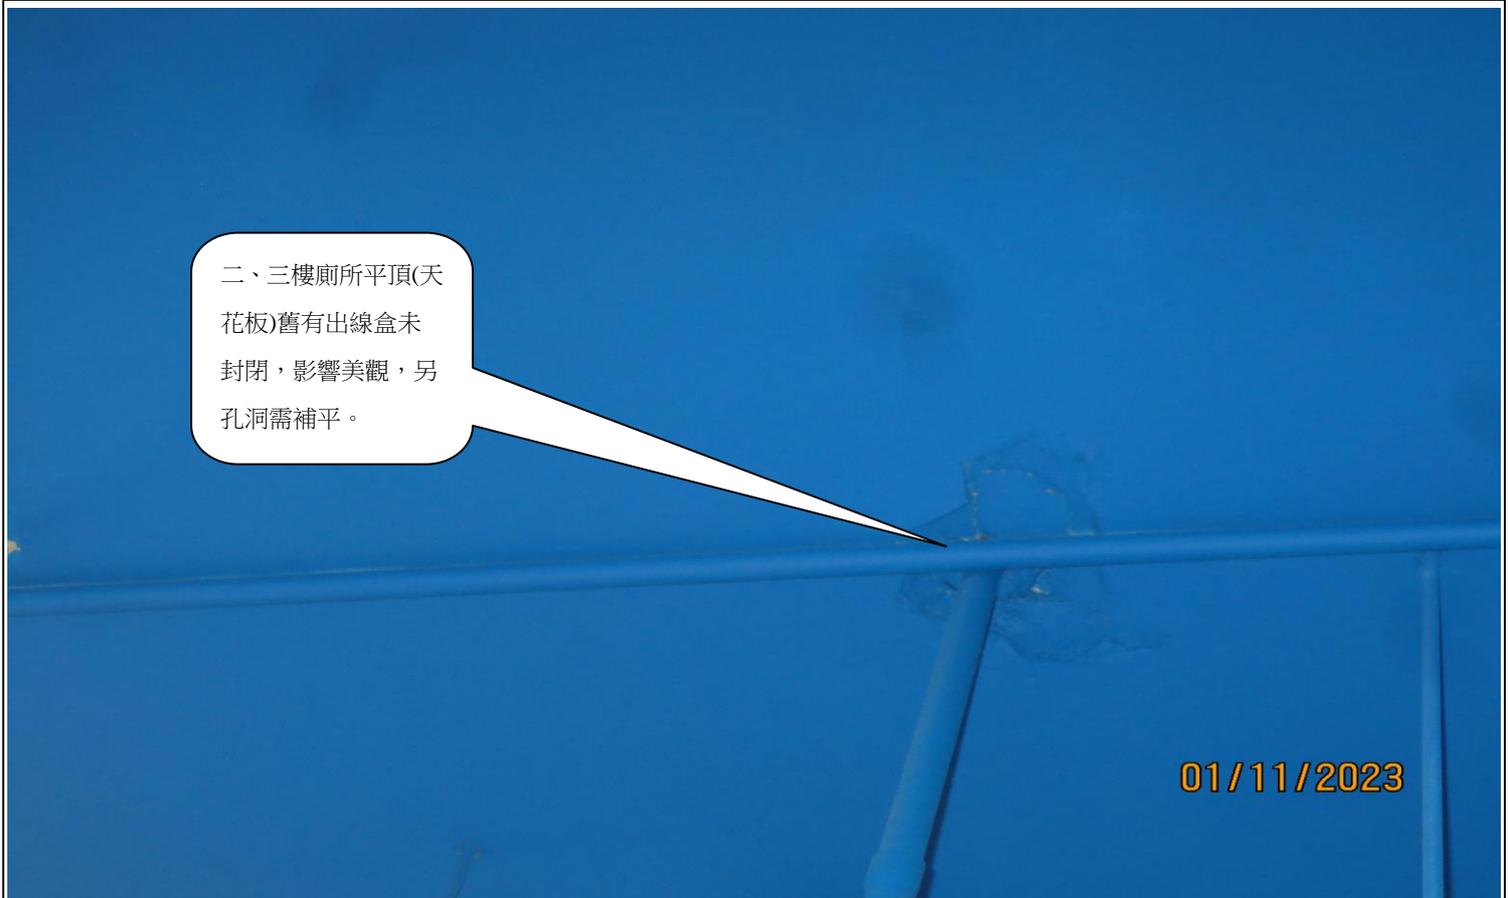
)二、三樓廁所平頂(天花板)舊有出線盒未封閉，影響美觀，另孔洞需補平。

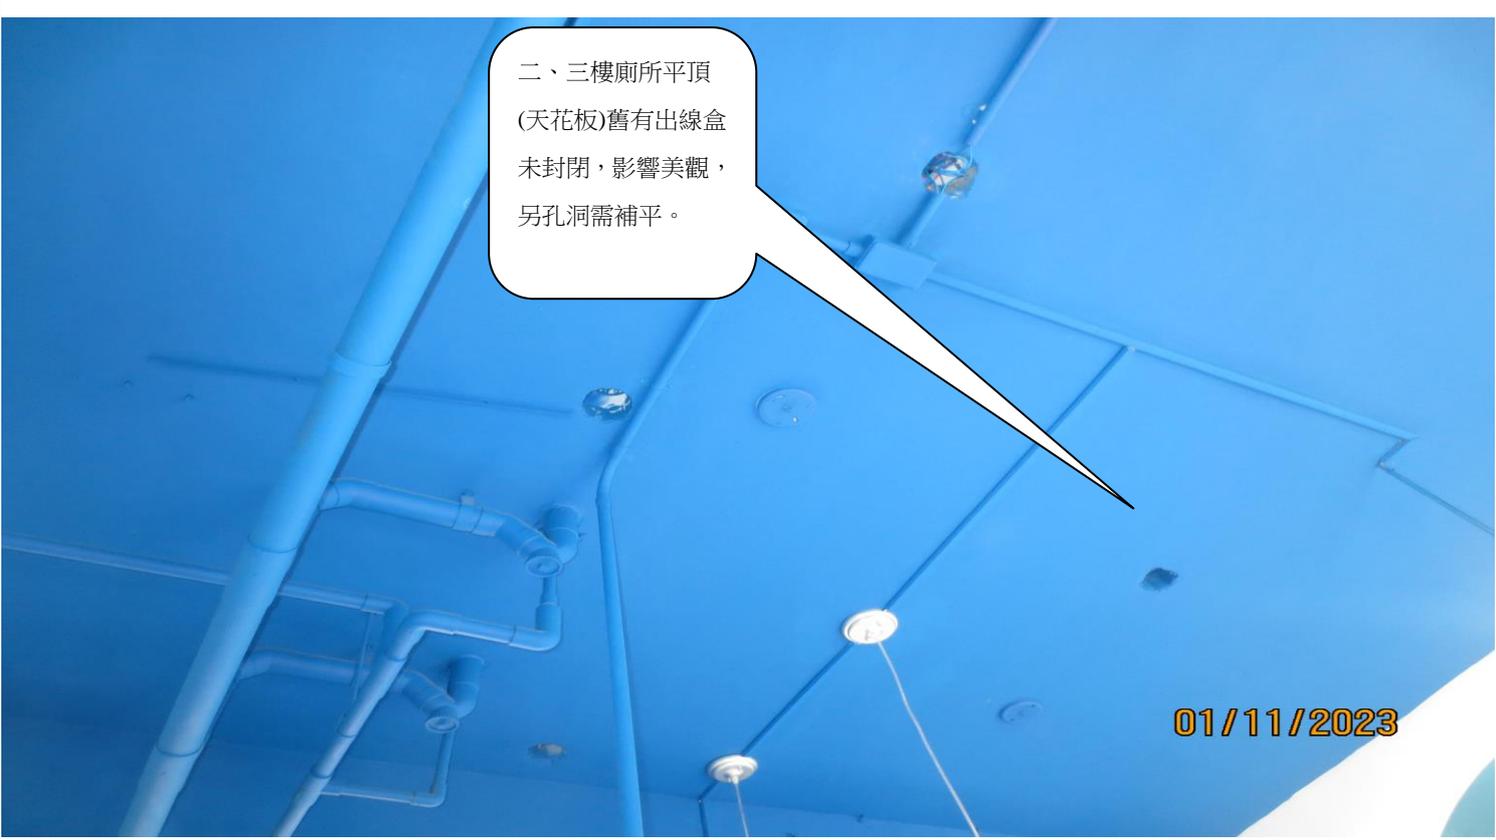
二、三樓廁所平頂(天花板)舊有出線盒未封閉，影響美觀，另孔洞需補平。

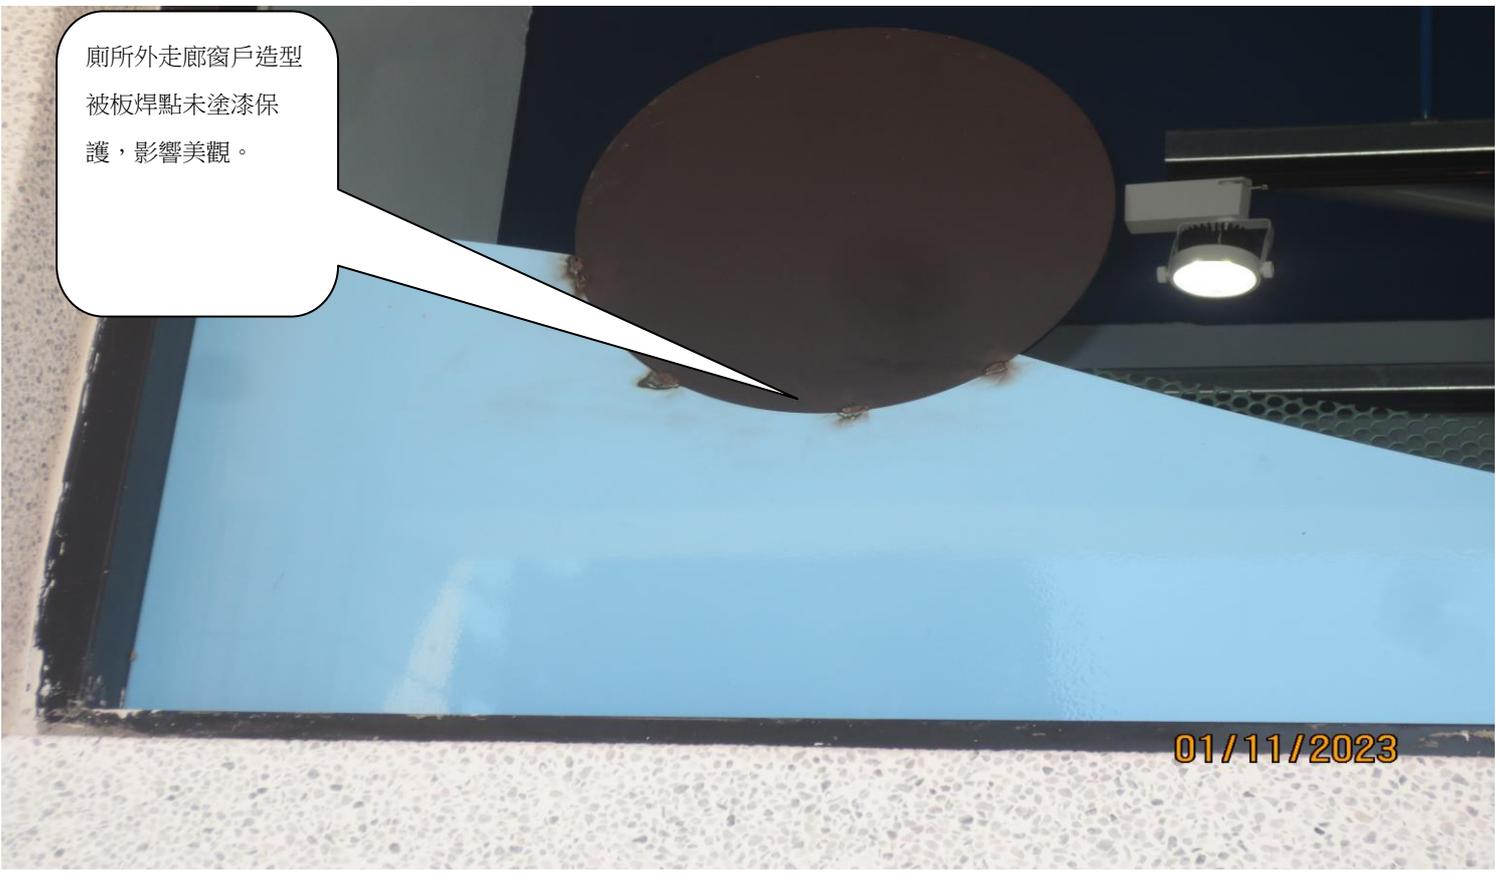
廁所外走廊窗戶造型被板焊點未塗漆保護，影響美觀。

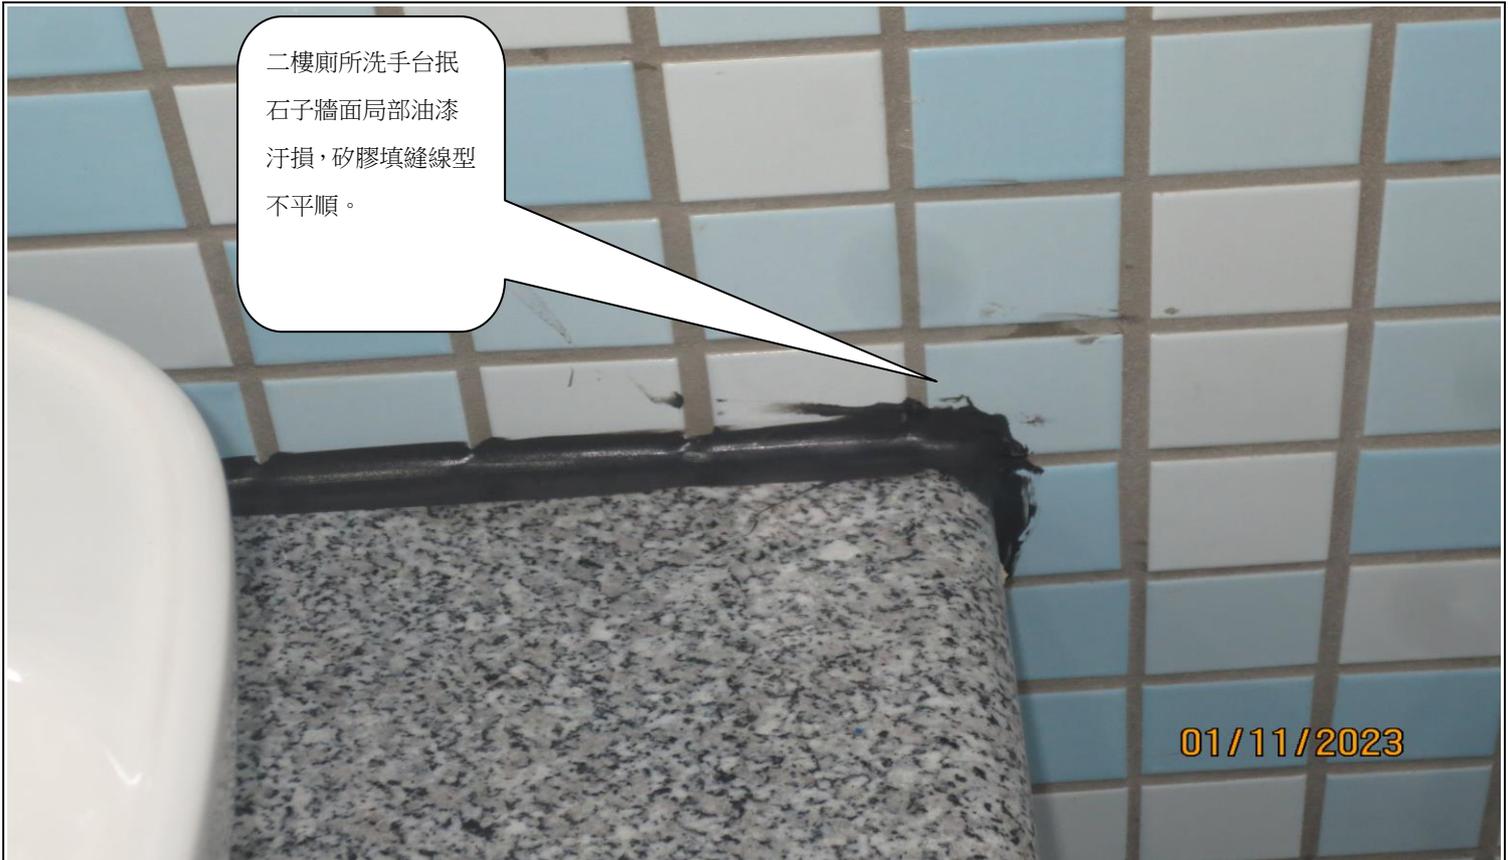
二樓廁所洗手台抵石子牆面局部油漆汙損，矽膠填縫線型不平順。

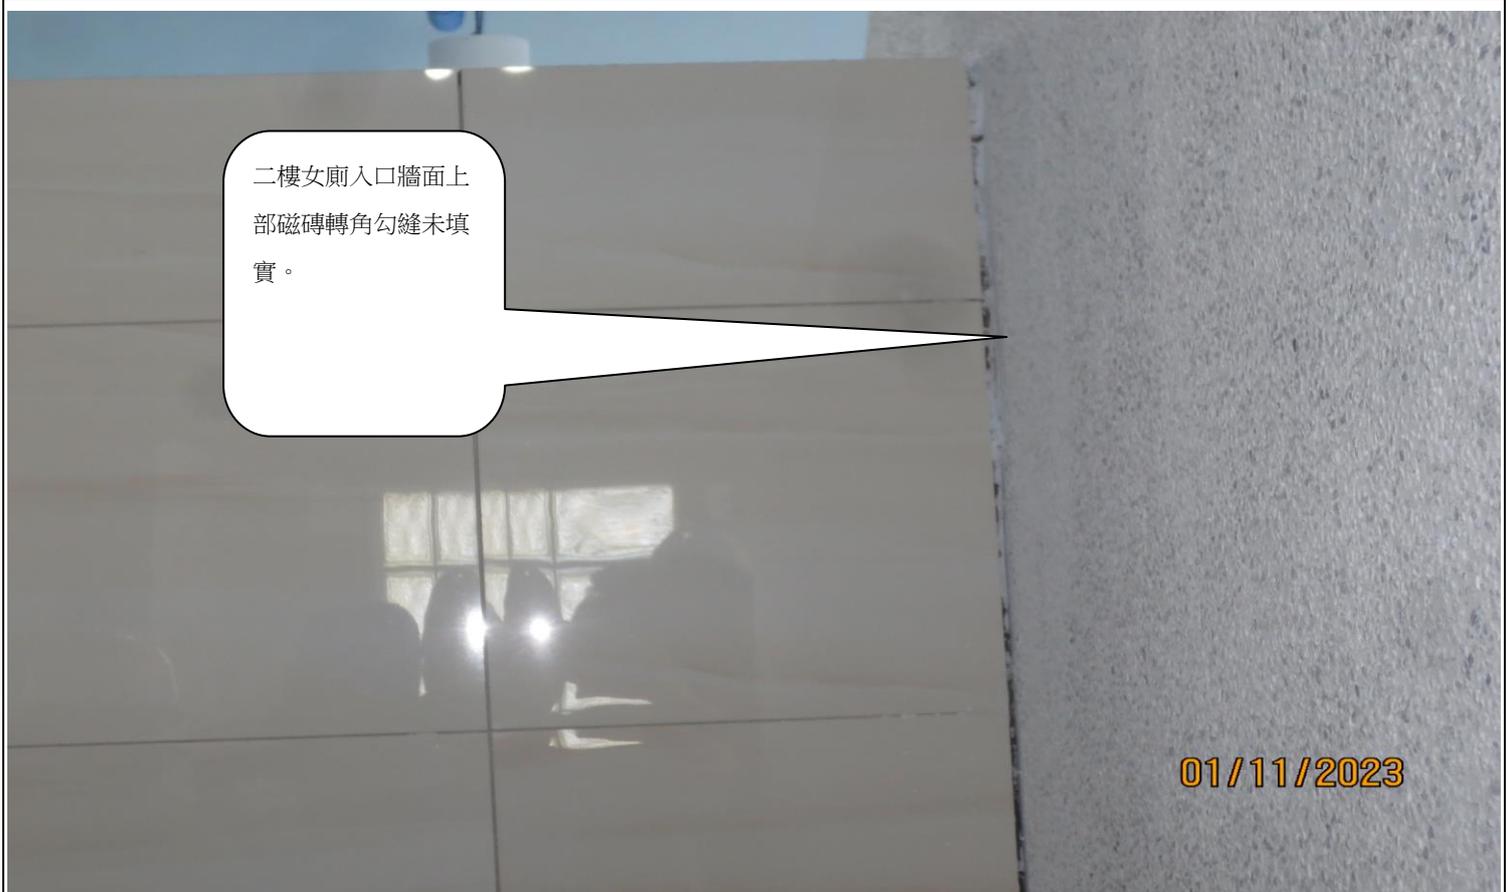
二樓女廁入口牆面上部磁磚轉角勾縫未填實。

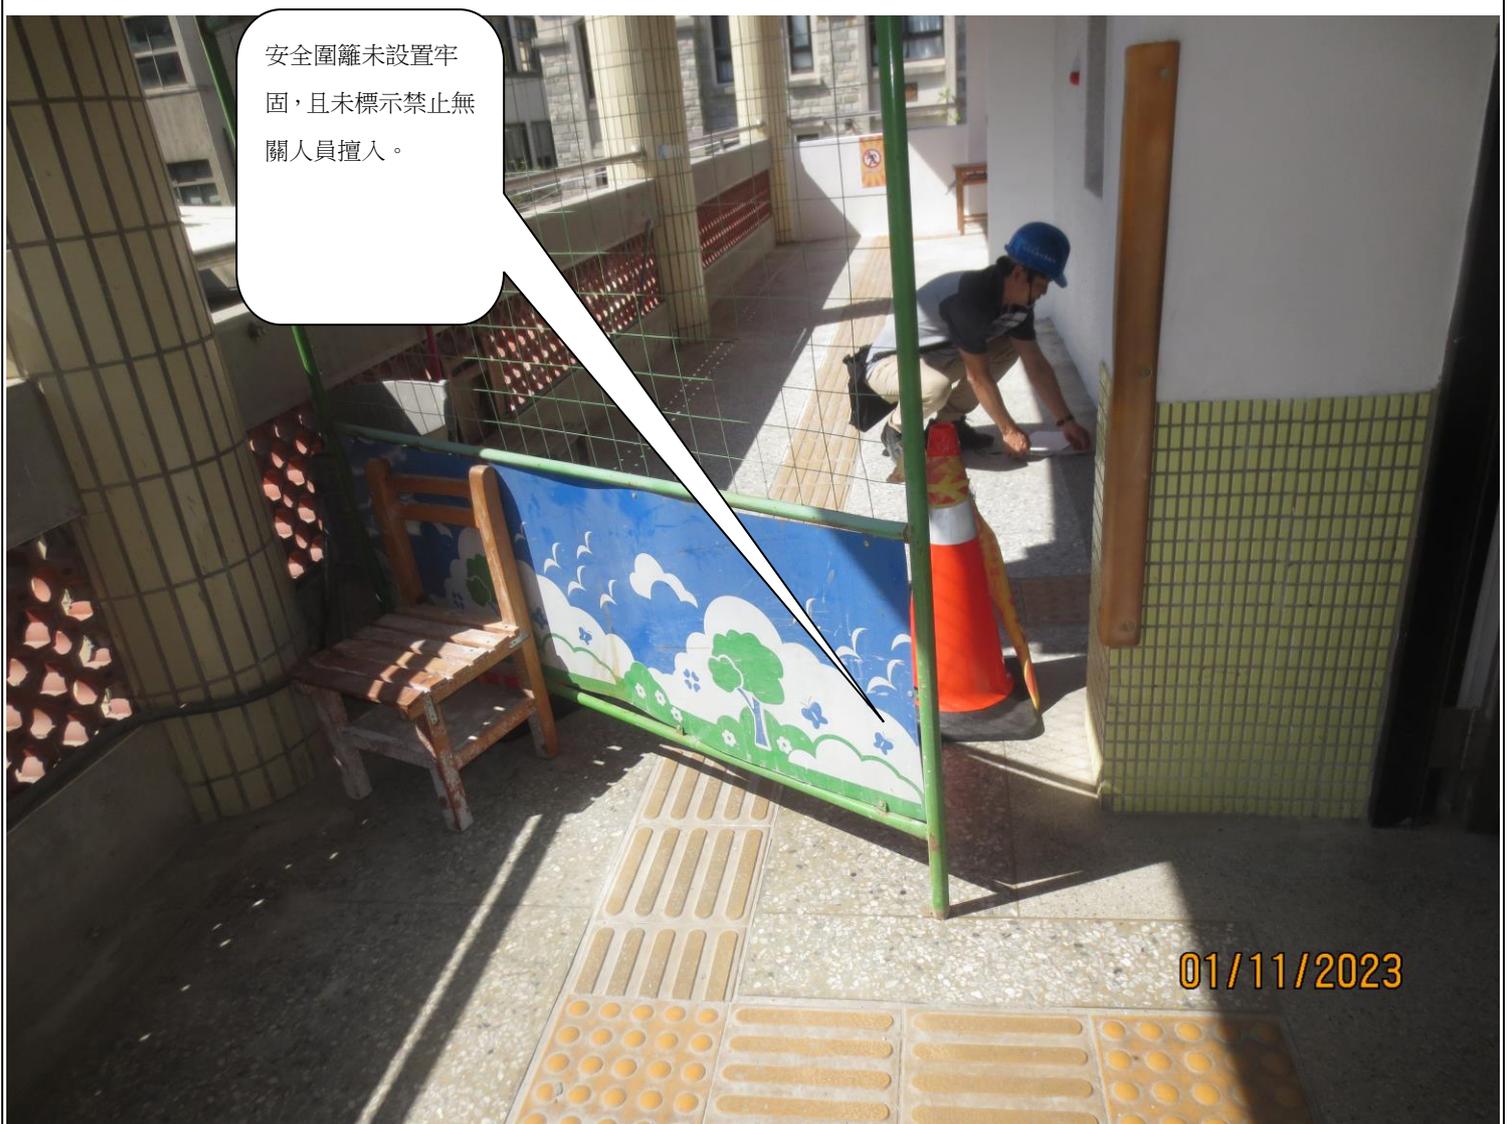
安全圍籬未設置牢固，且未標示禁止無關人員擅入。
