## 新竹縣政府工程查核代表照片表

拍攝日期：112.11.01

工程名稱：109 年度公立國民中小學老舊廁所整修計畫(第三次)工程

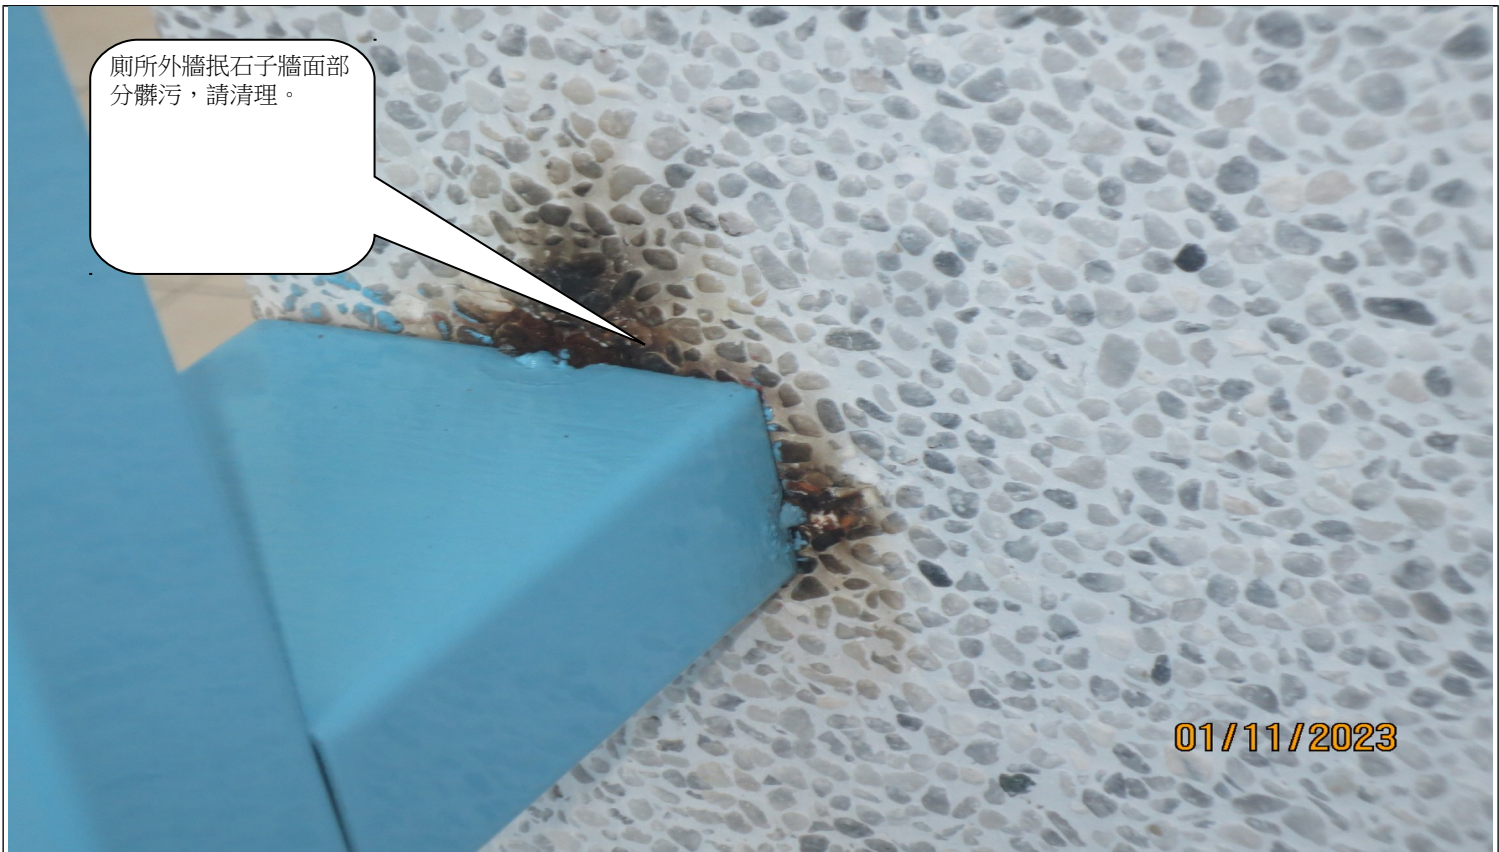
廁所外牆抵石子牆面部分髒污，請清理。

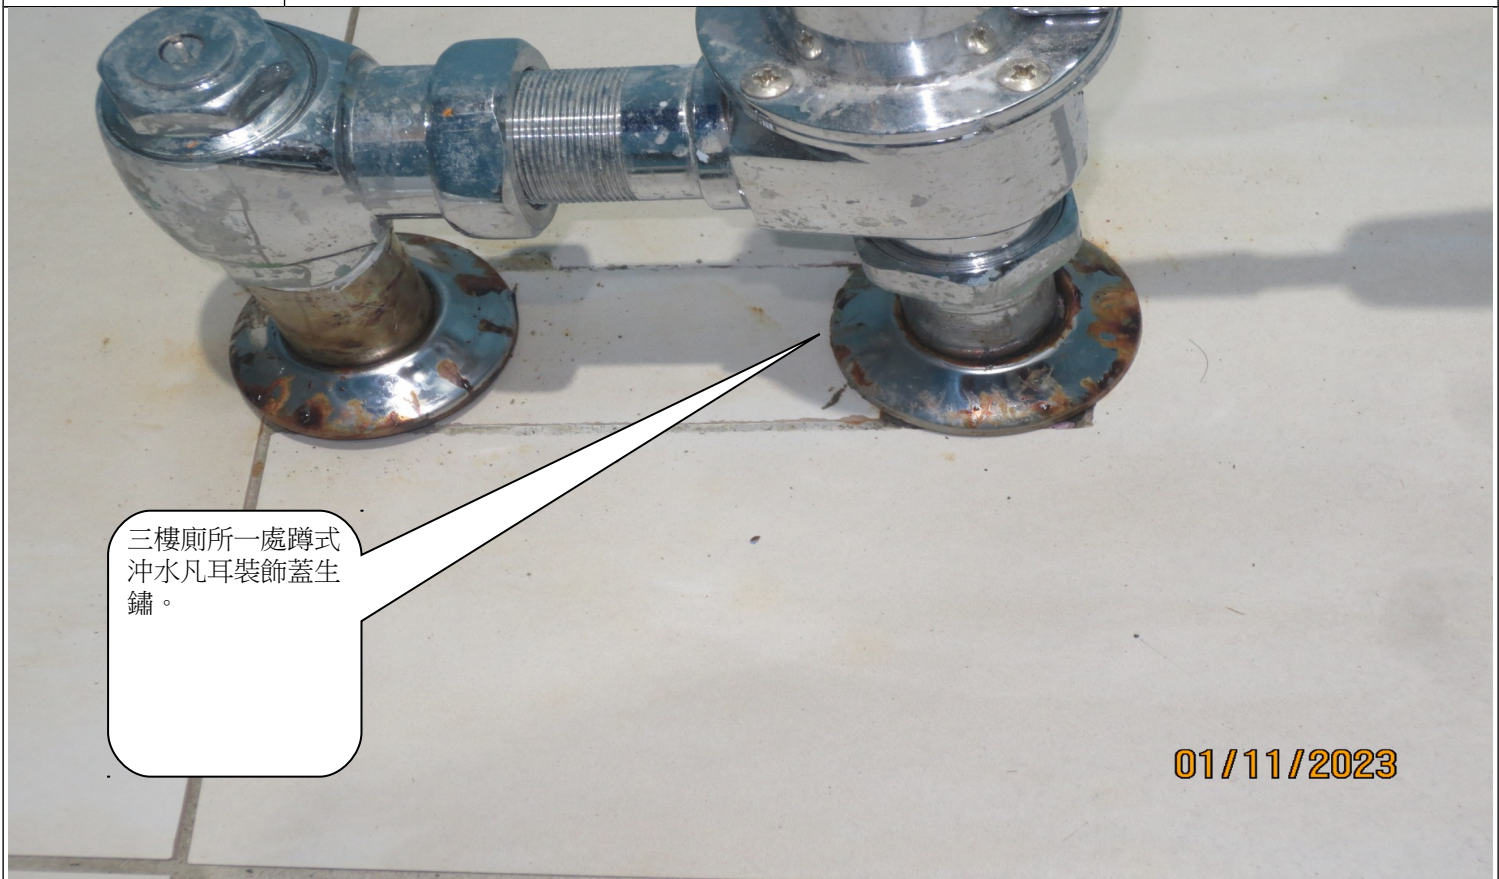
| 說明 | 三樓廁所一處蹲式沖水凡耳裝飾蓋生鏽。 |

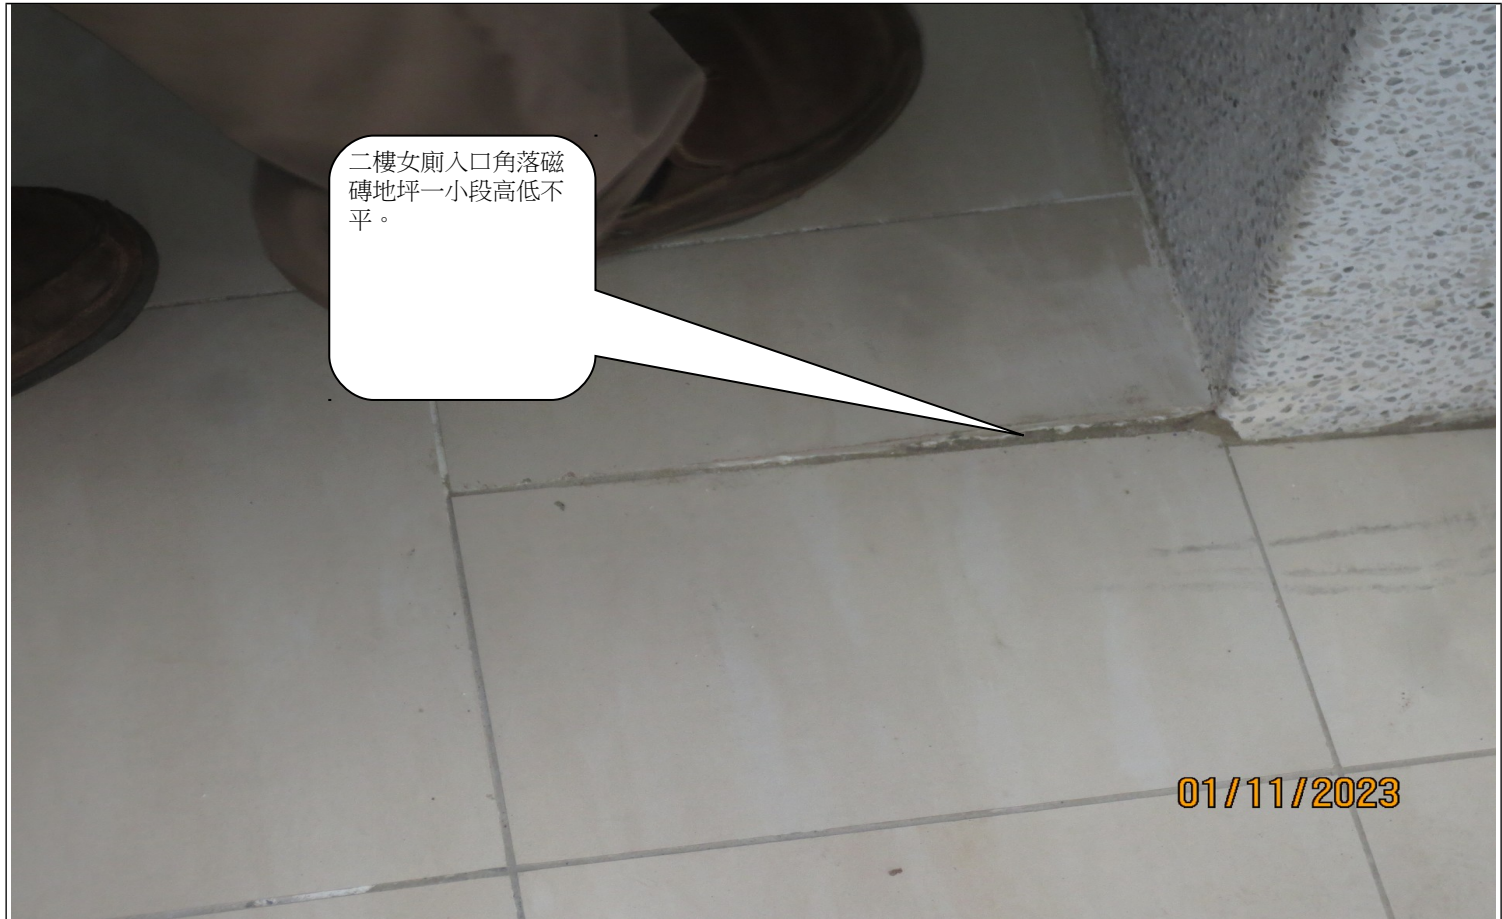
| 說明 | 二樓女廁入口角落磁磚地坪一小段高低不平。 |

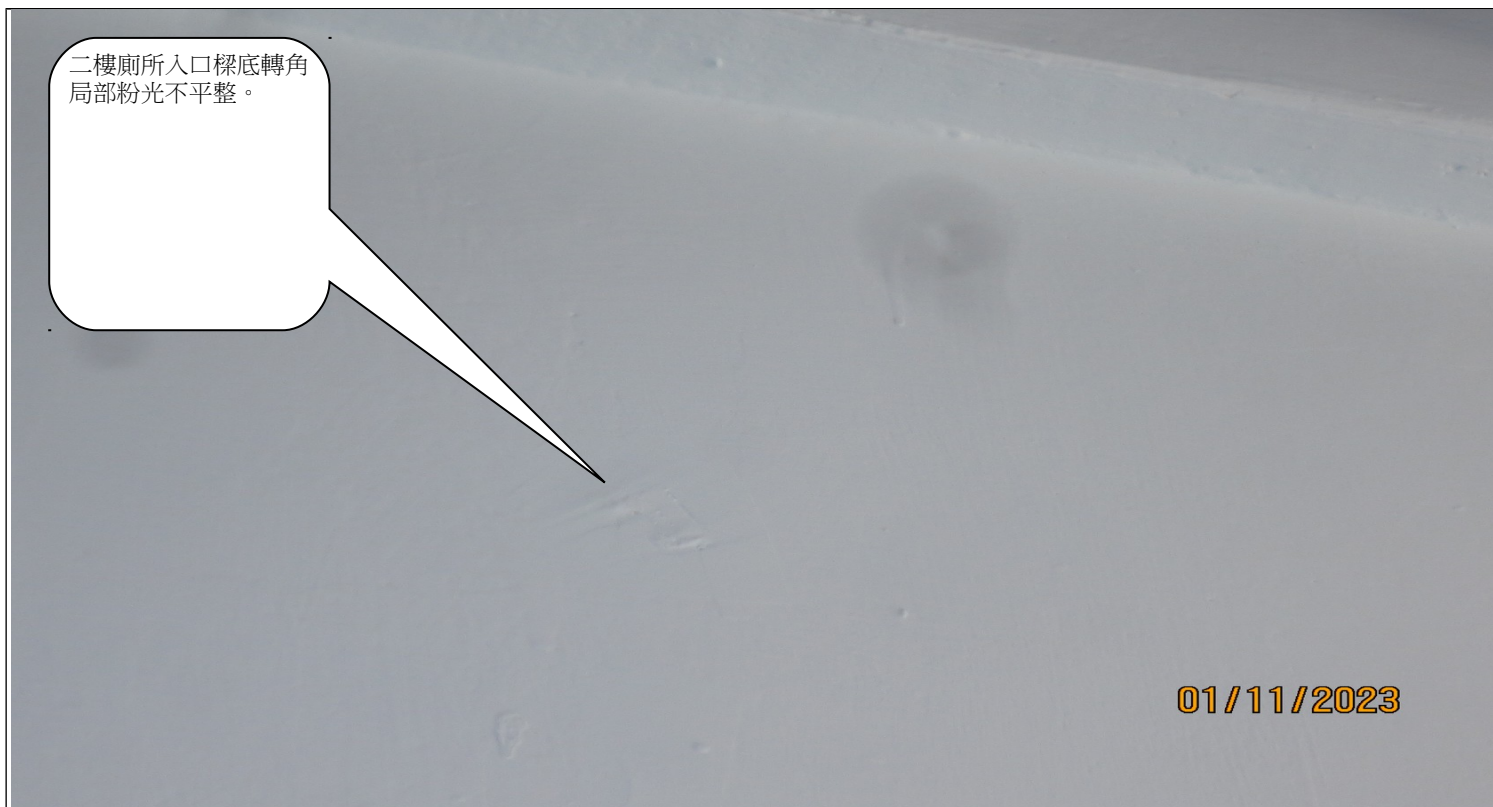
| 說明 | 二樓廁所入口樑底轉角局部粉光不平整 |

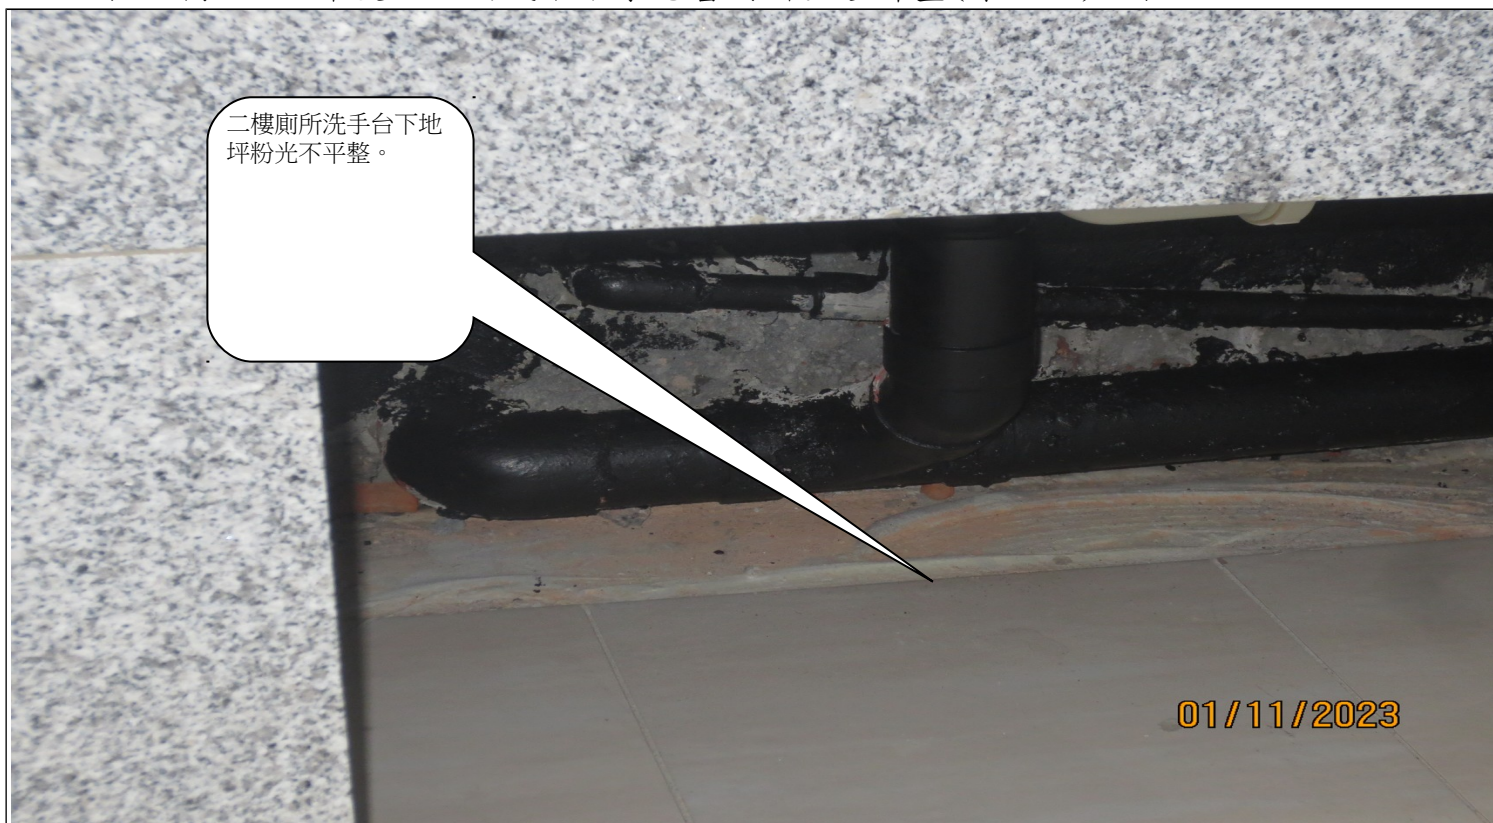
| 說明 | 二樓廁所洗手台下地坪粉光不平整。 |

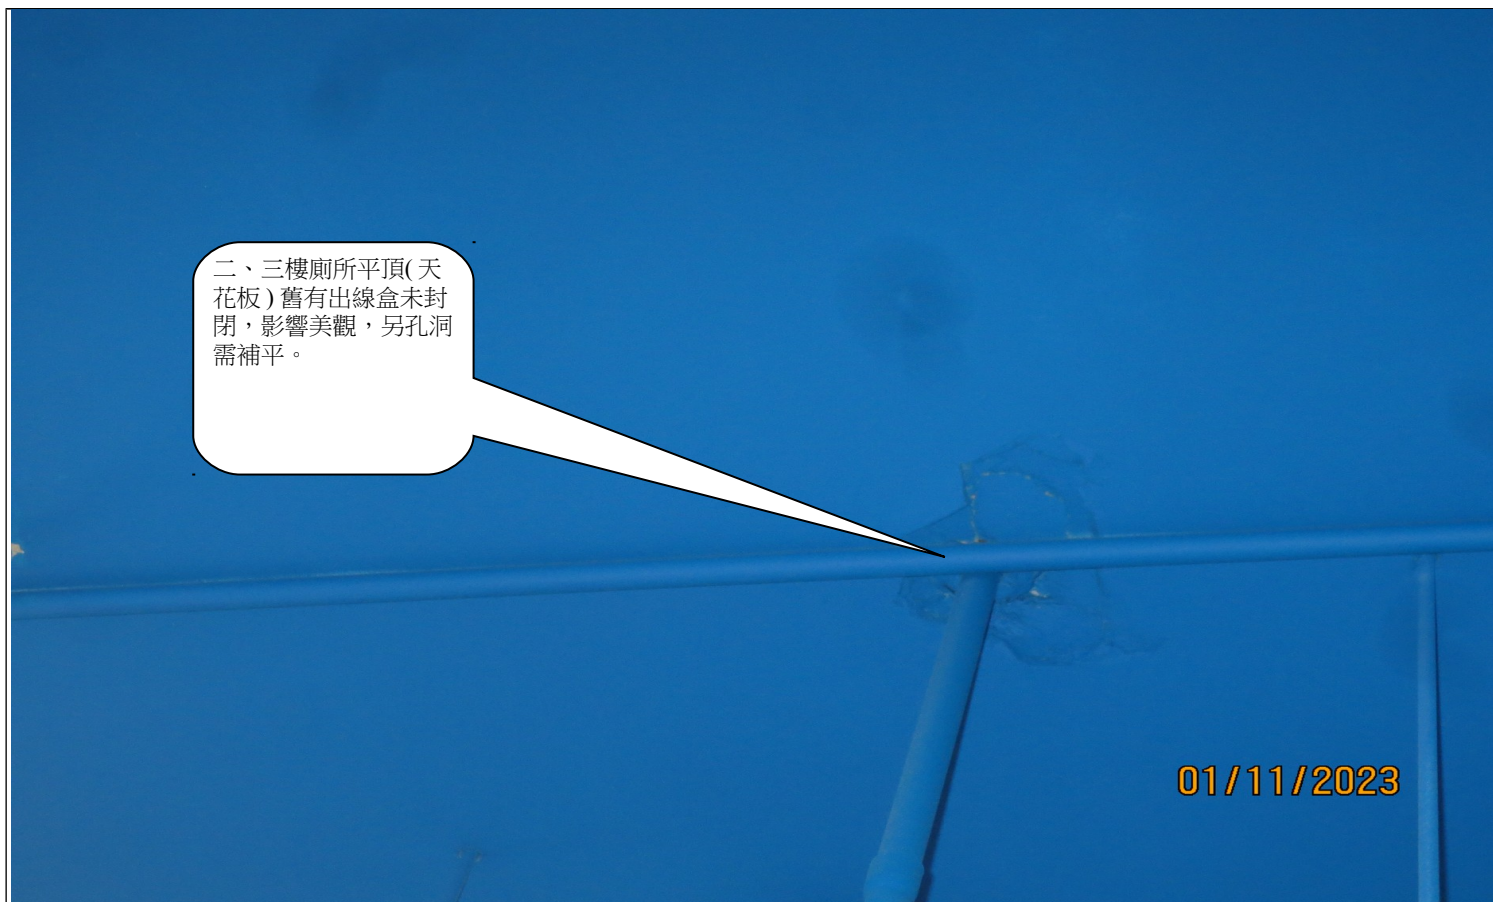
| 說明 | )二、三樓廁所平頂(天花板)舊有出線盒未封閉，影響美觀，另孔洞需補平。 |

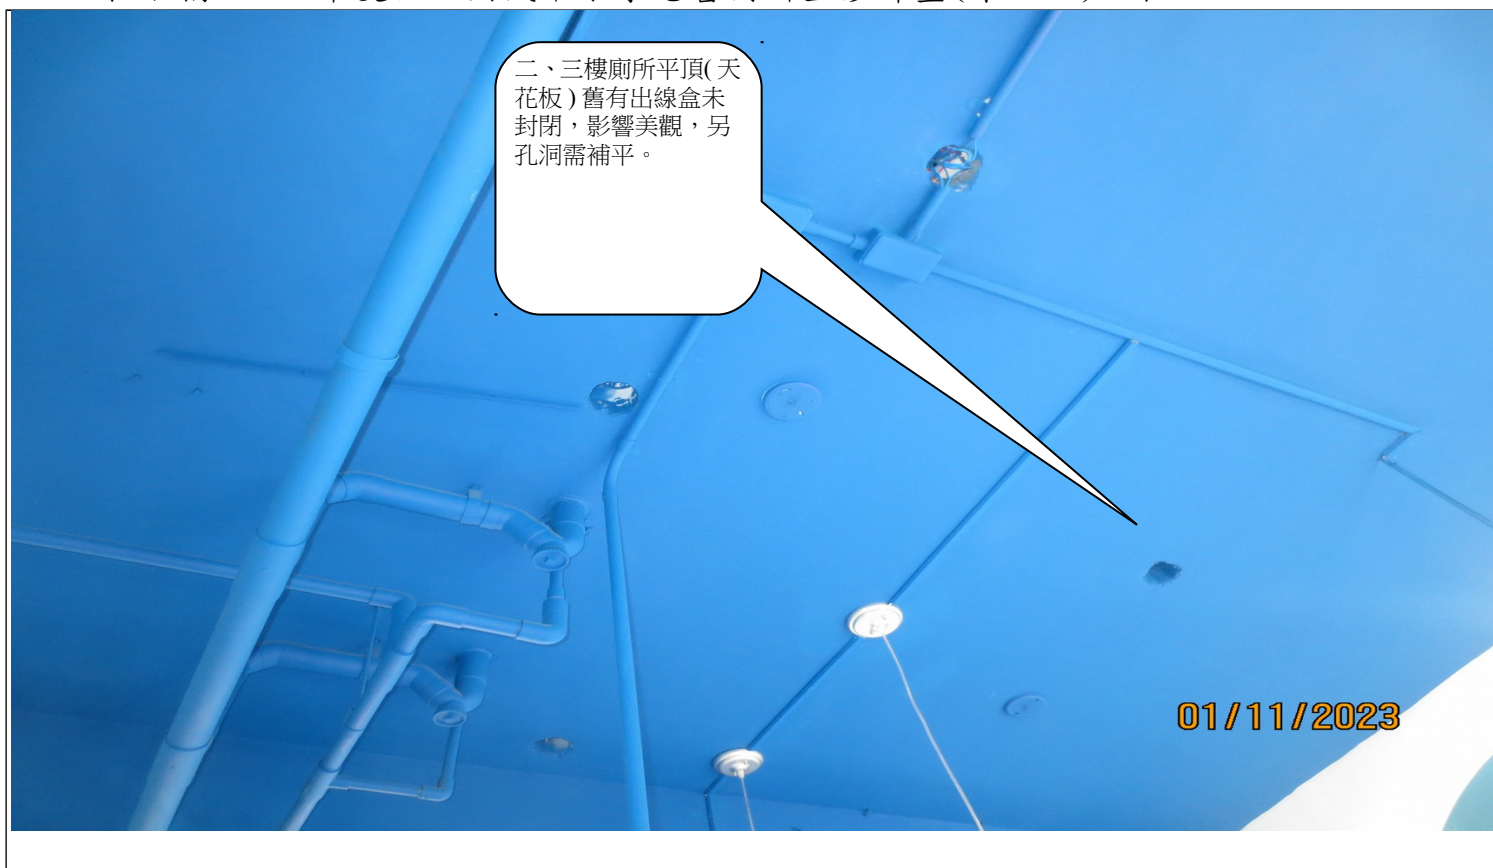
| 說明 | 二、三樓廁所平頂(天花板)舊有出線盒未封閉，影響美觀，另孔洞需補平。 |

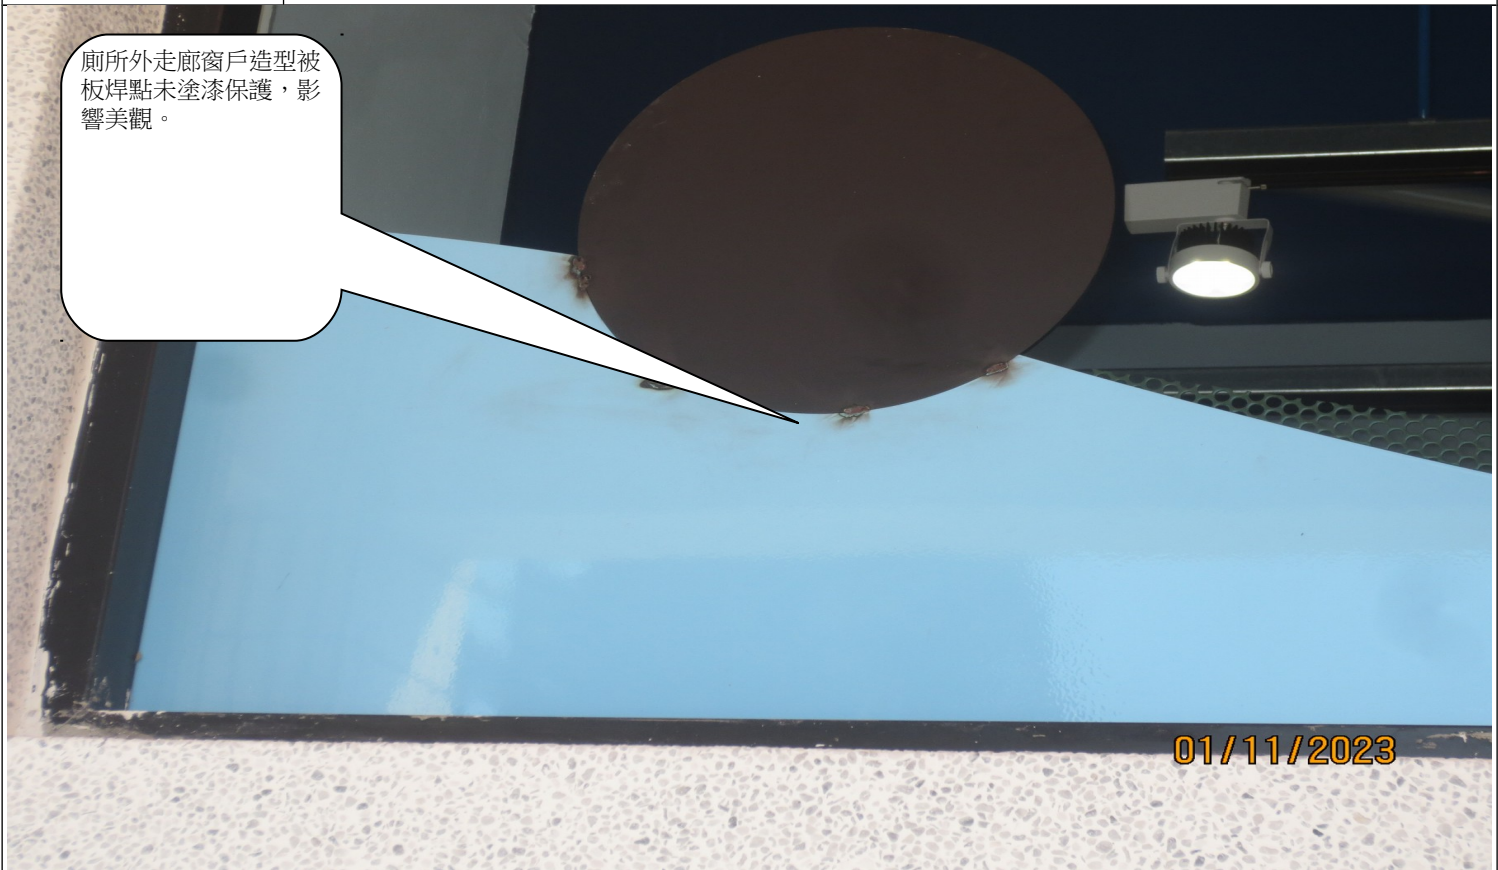
| 說明 | 廁所外走廊窗戶造型被板焊點未塗漆保護，影響美觀。 |

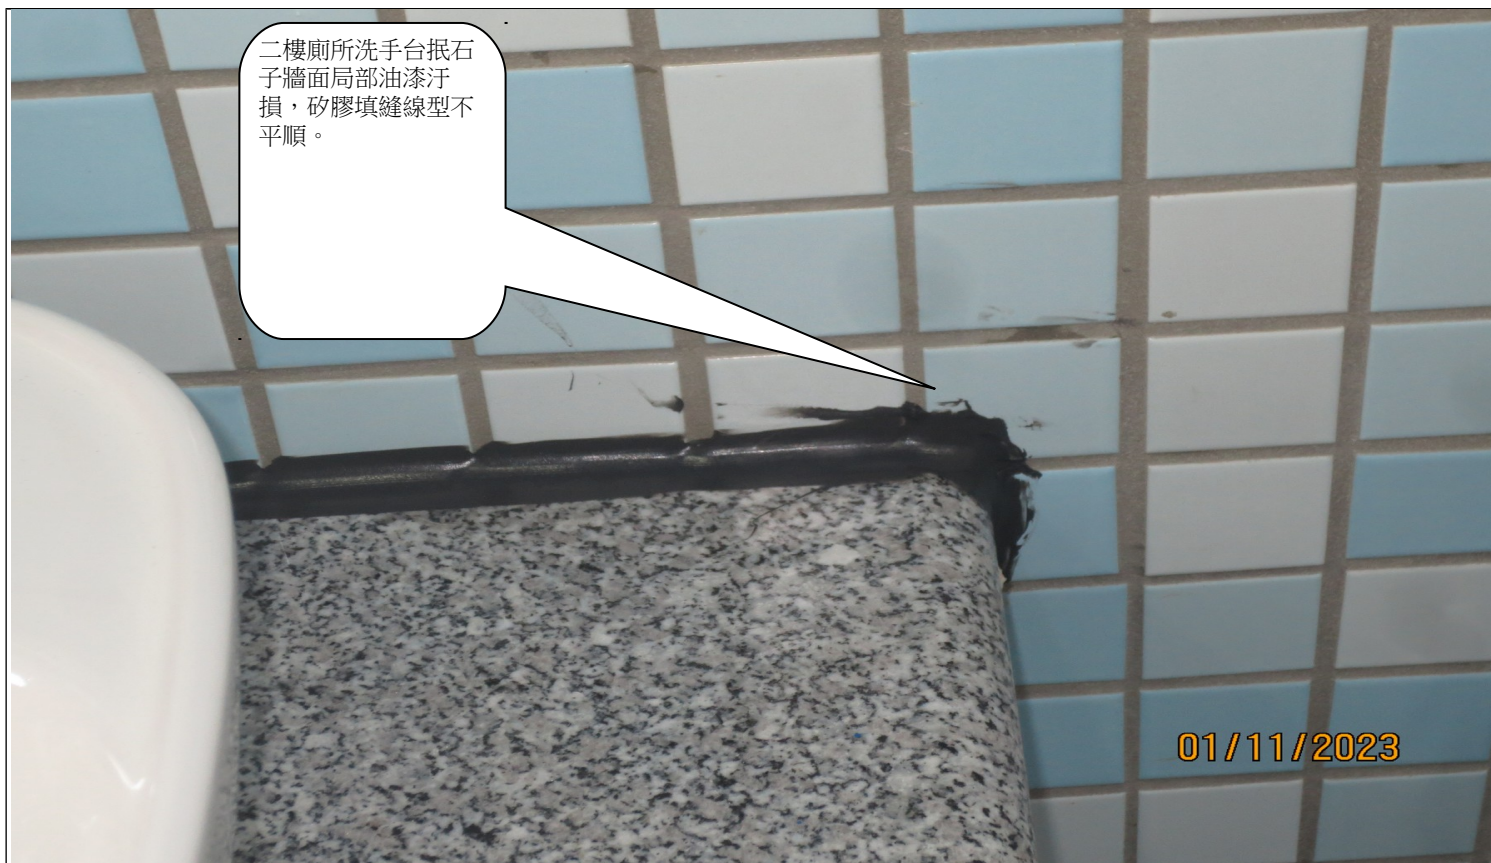
二樓廁所洗手台抵石子牆面局部油漆汙損，矽膠填縫線型不平順。

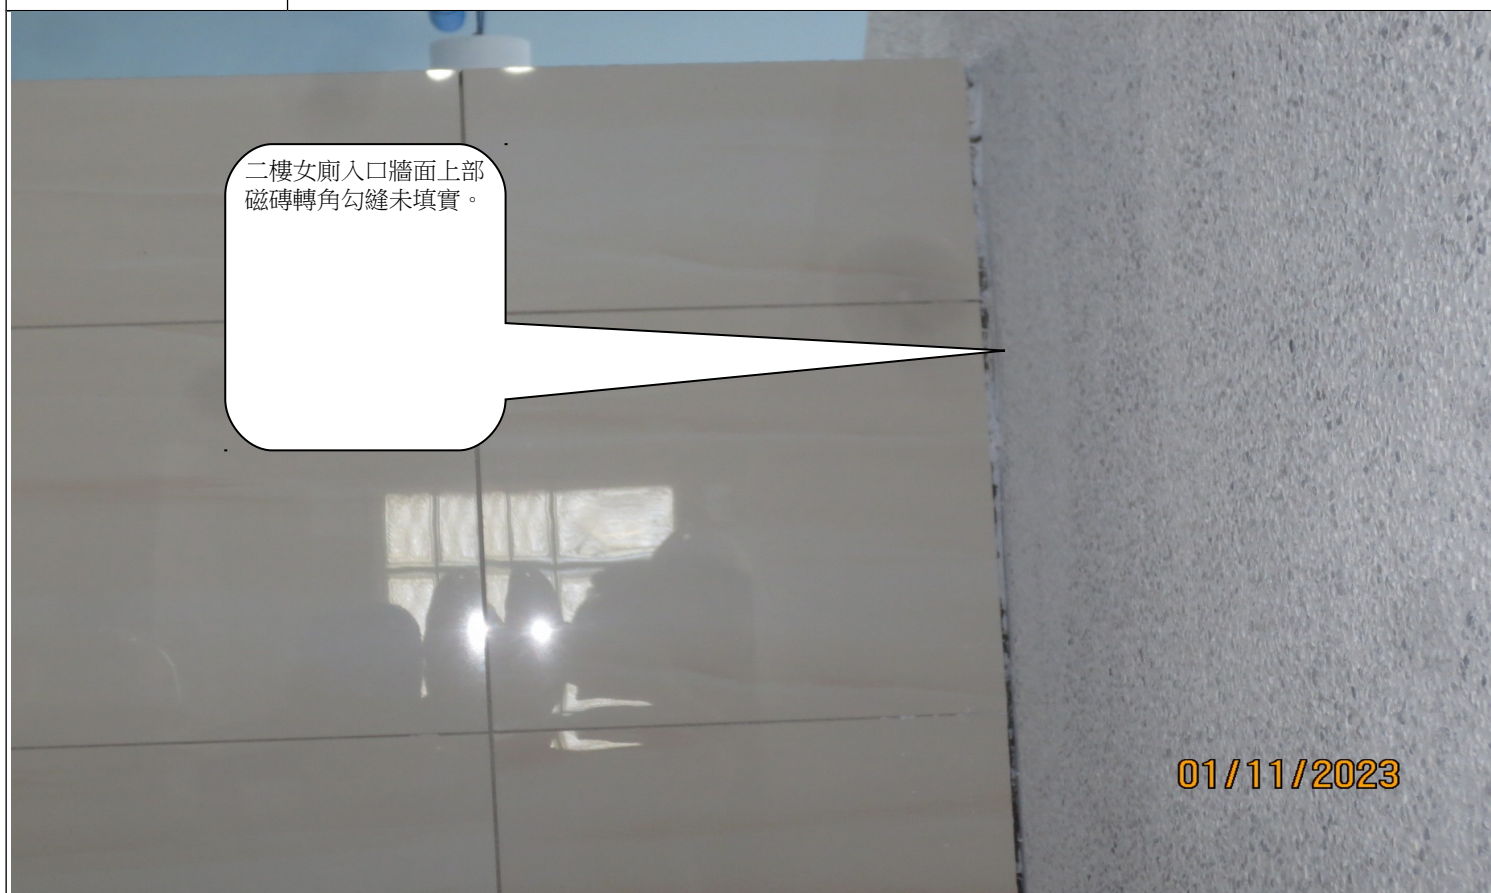
二樓女廁入口牆面上部磁磚轉角勾縫未填實。

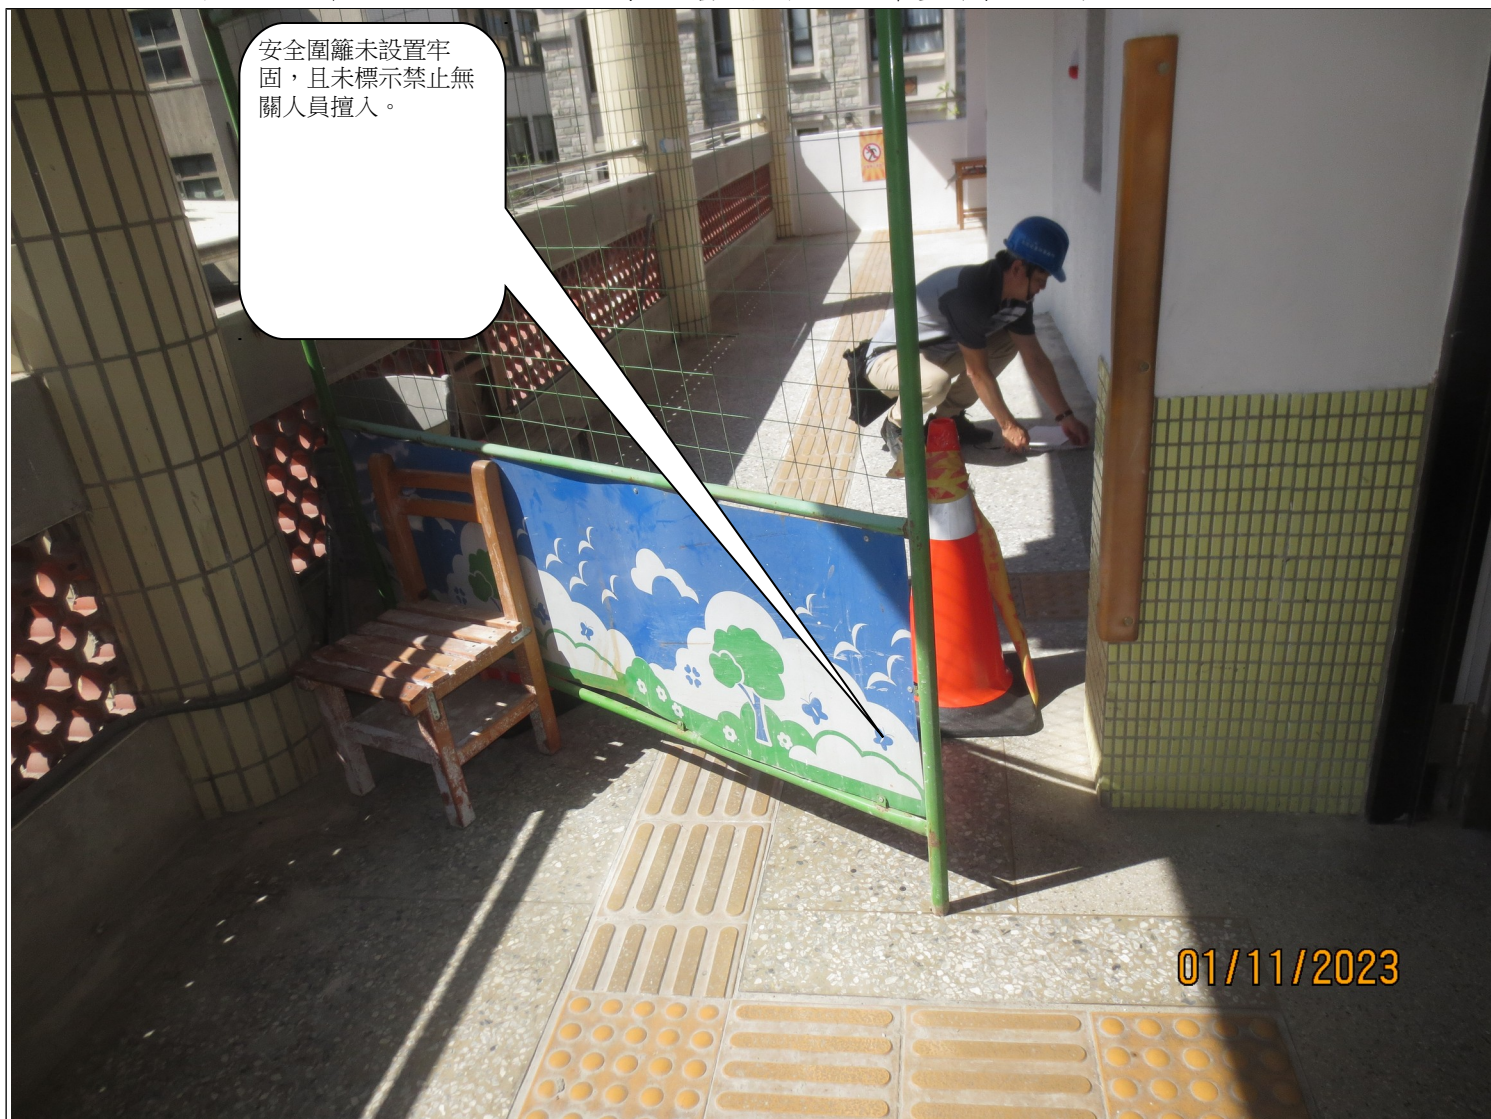
安全圍籬未設置牢固，且未標示禁止無關人員擅入。
