# 新竹縣政府工程查核代表照片表

拍攝日期：112.10.30

工程名稱：111 年度新竹縣雙新自行車道跨橋工程

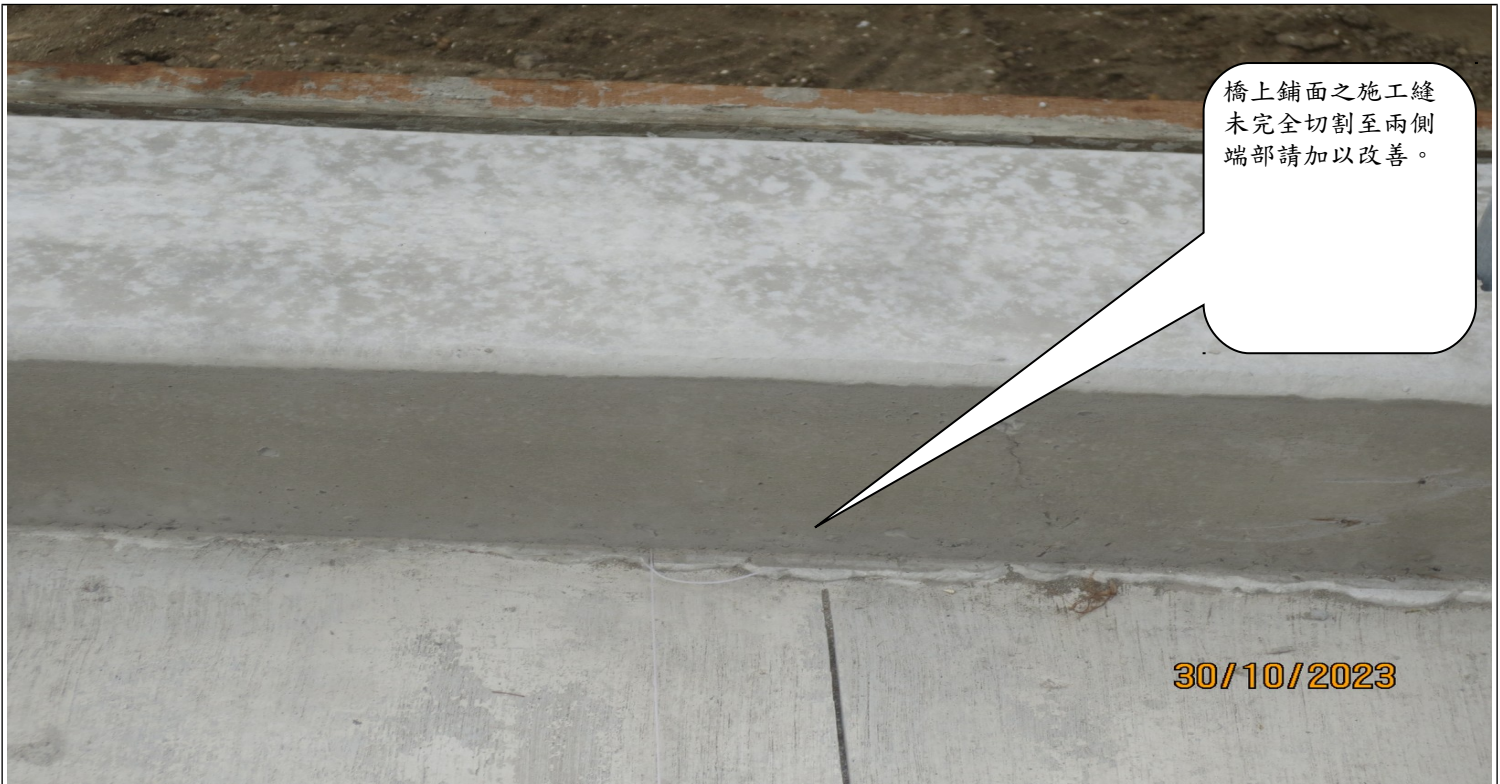
橋上鋪面之施工縫未完全切割至兩側端部請加以改善。

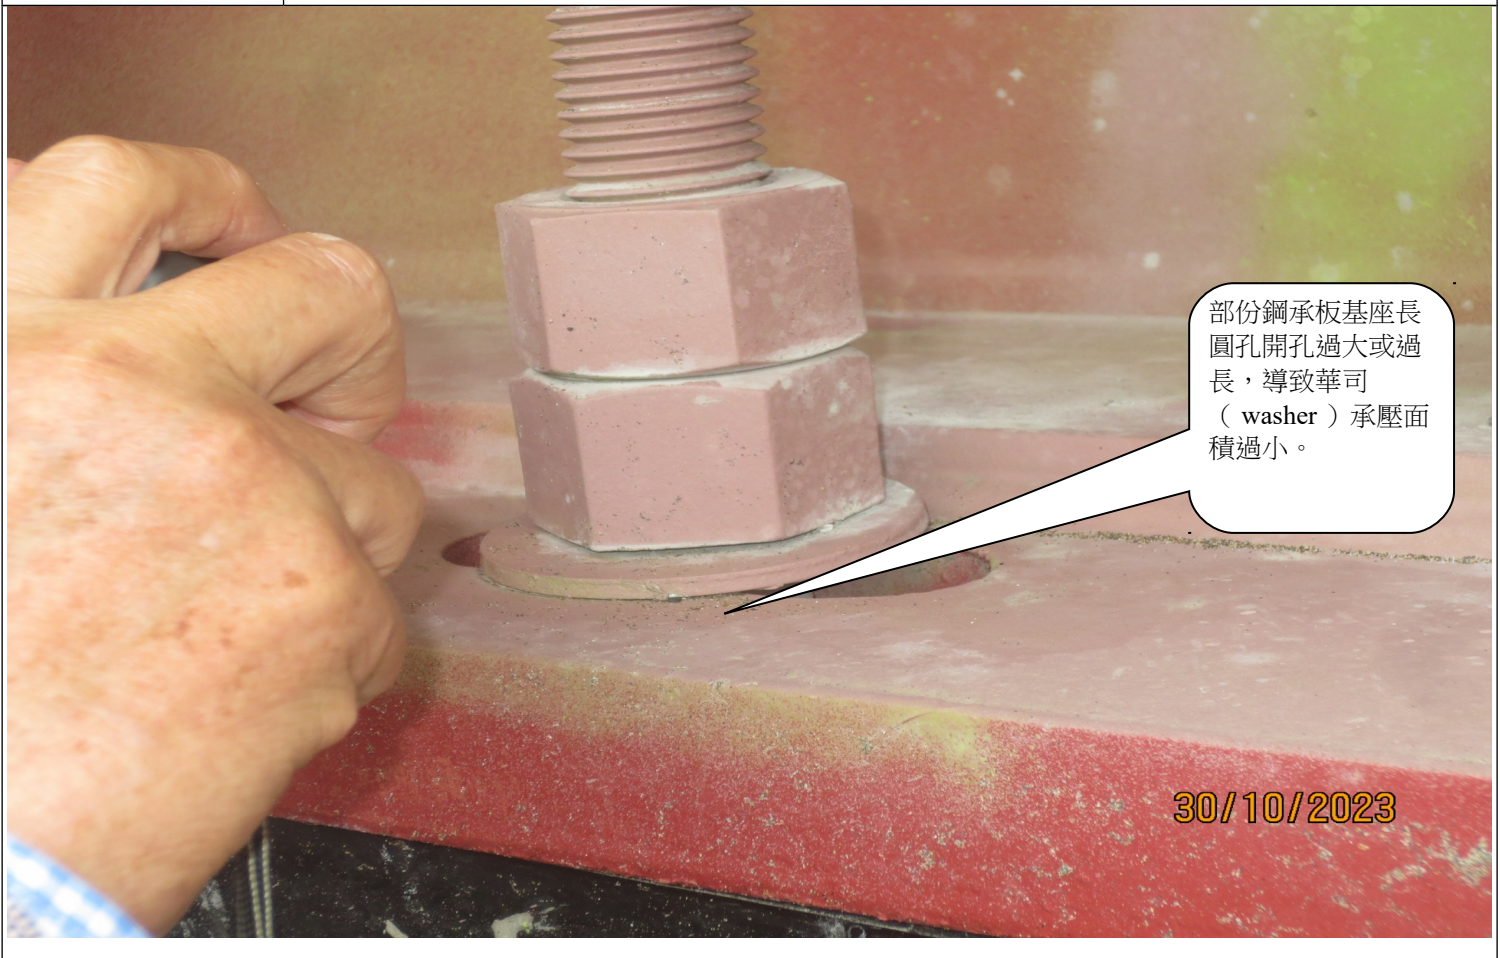
說明	部份鋼承板基座長圓孔開孔過大或過長，導致華司（washer）承壓面積過小。
----	---------------------------------------

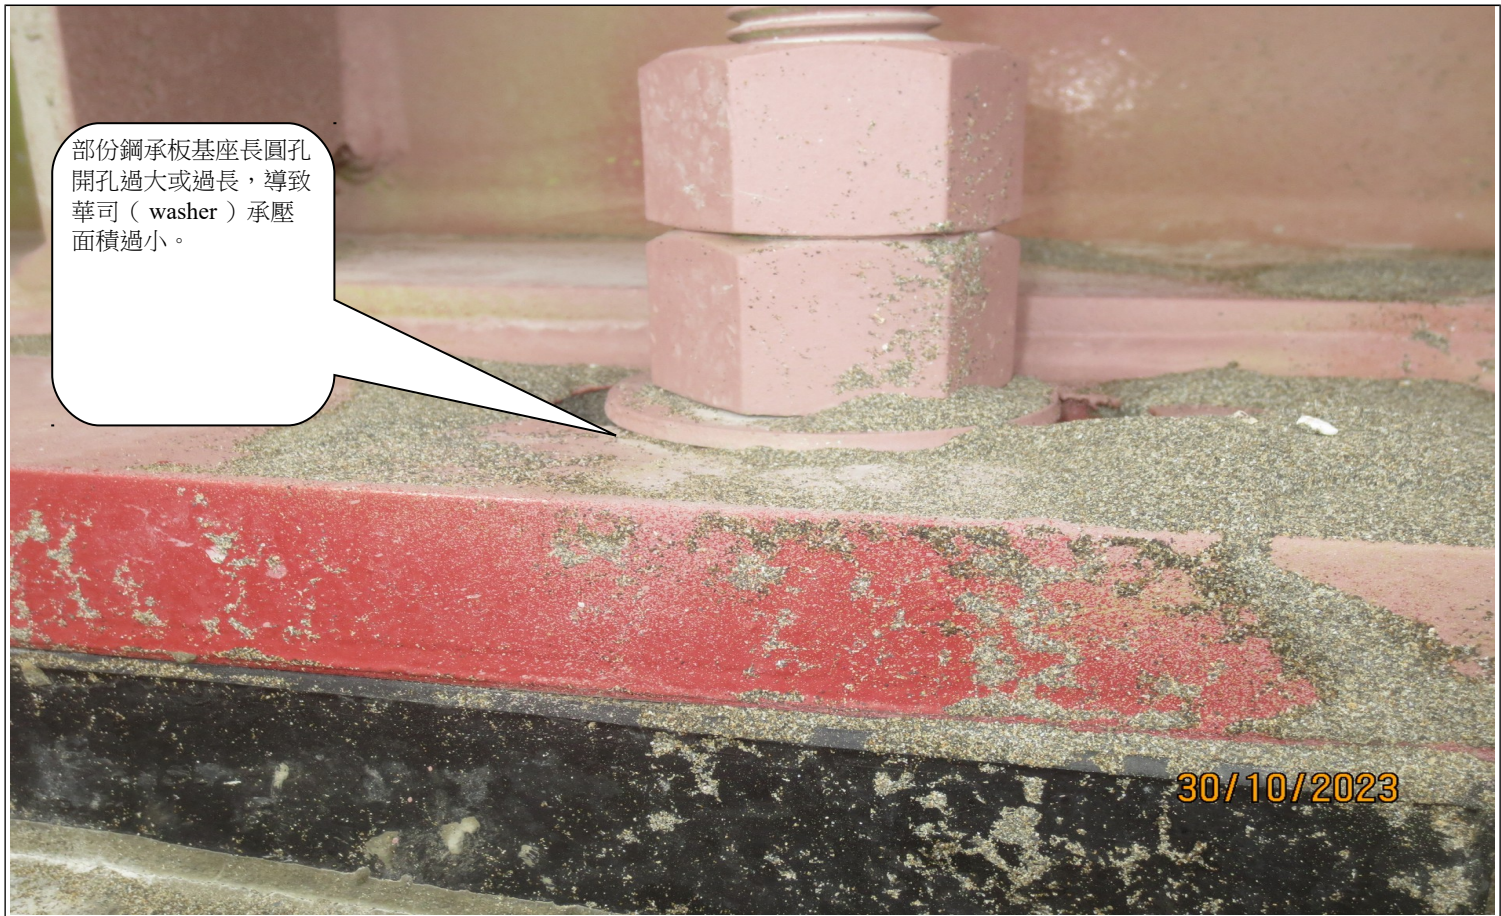
說明	部份鋼承板基座長圓孔開孔過大或過長，導致華司（washer）承壓面積過小。
----	---------------------------------------

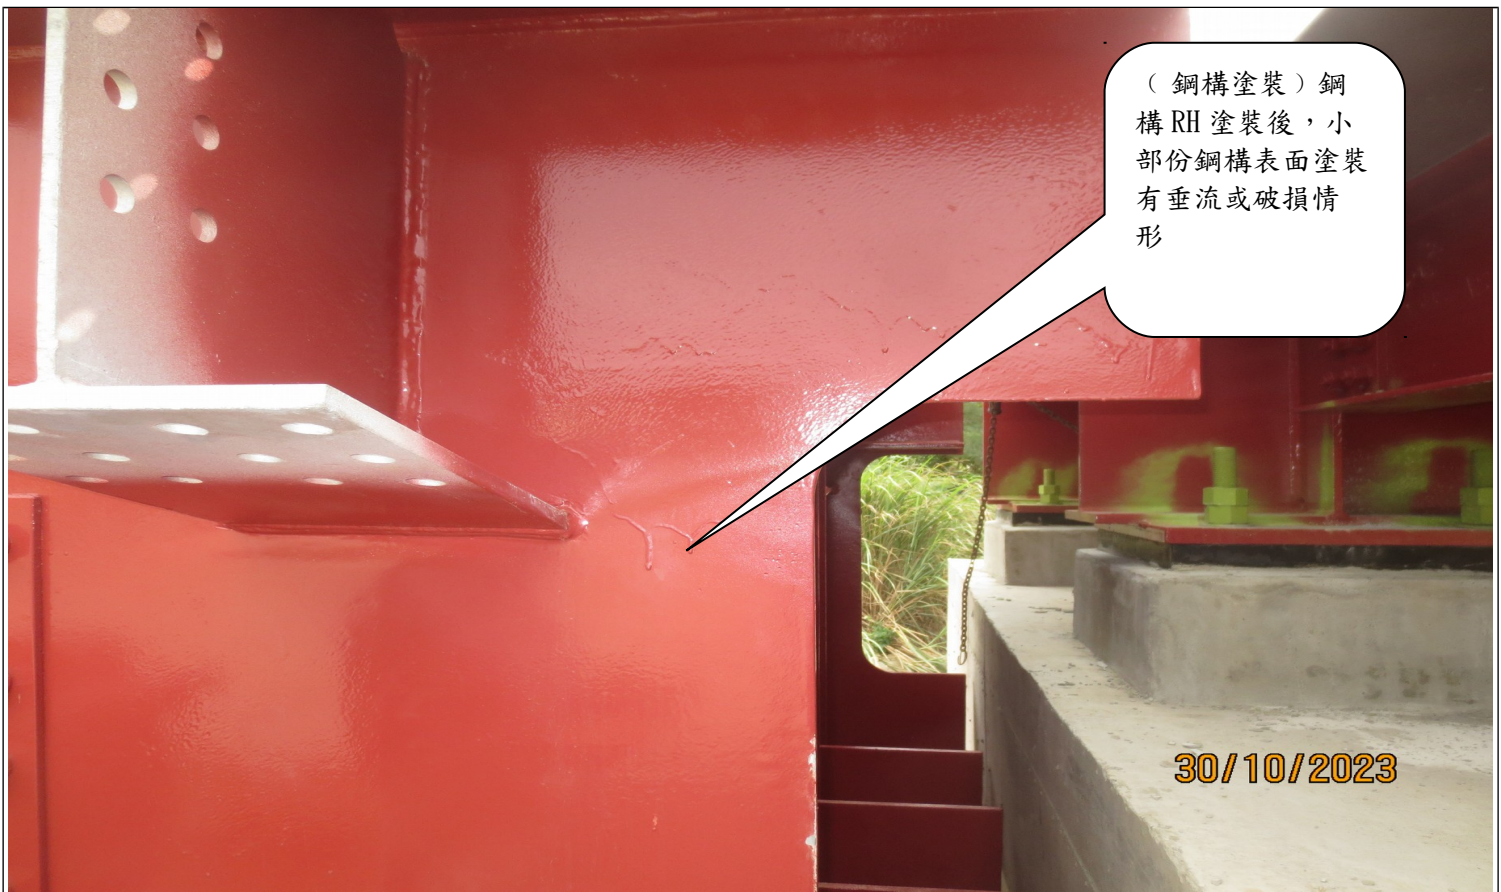
<p>說明</p>	<p>(鋼構塗裝)鋼構RH塗裝後，小部份鋼構表面塗裝有垂流或破損情形，小部份鋼構塗裝品質不理想(註：鋼構應於塗裝後，所有吊運、存放、安裝與支撐應採不損及塗膜之方式施工)。</p>
-----------	---

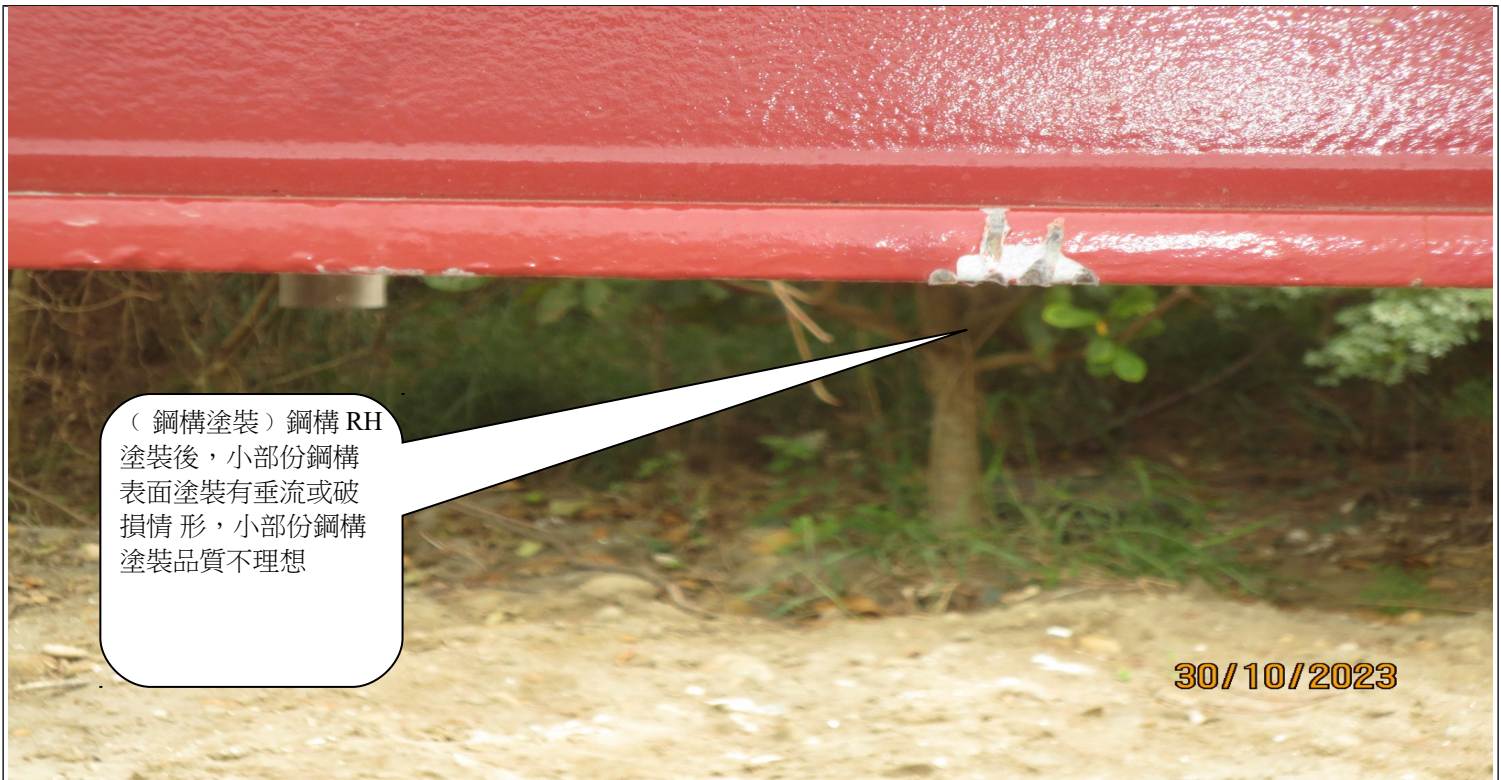
<p>說明</p>	<p>(鋼構塗裝)鋼構RH塗裝後，小部份鋼構表面塗裝有垂流或破損情形，小部份鋼構塗裝品質不理想</p>
-----------	---

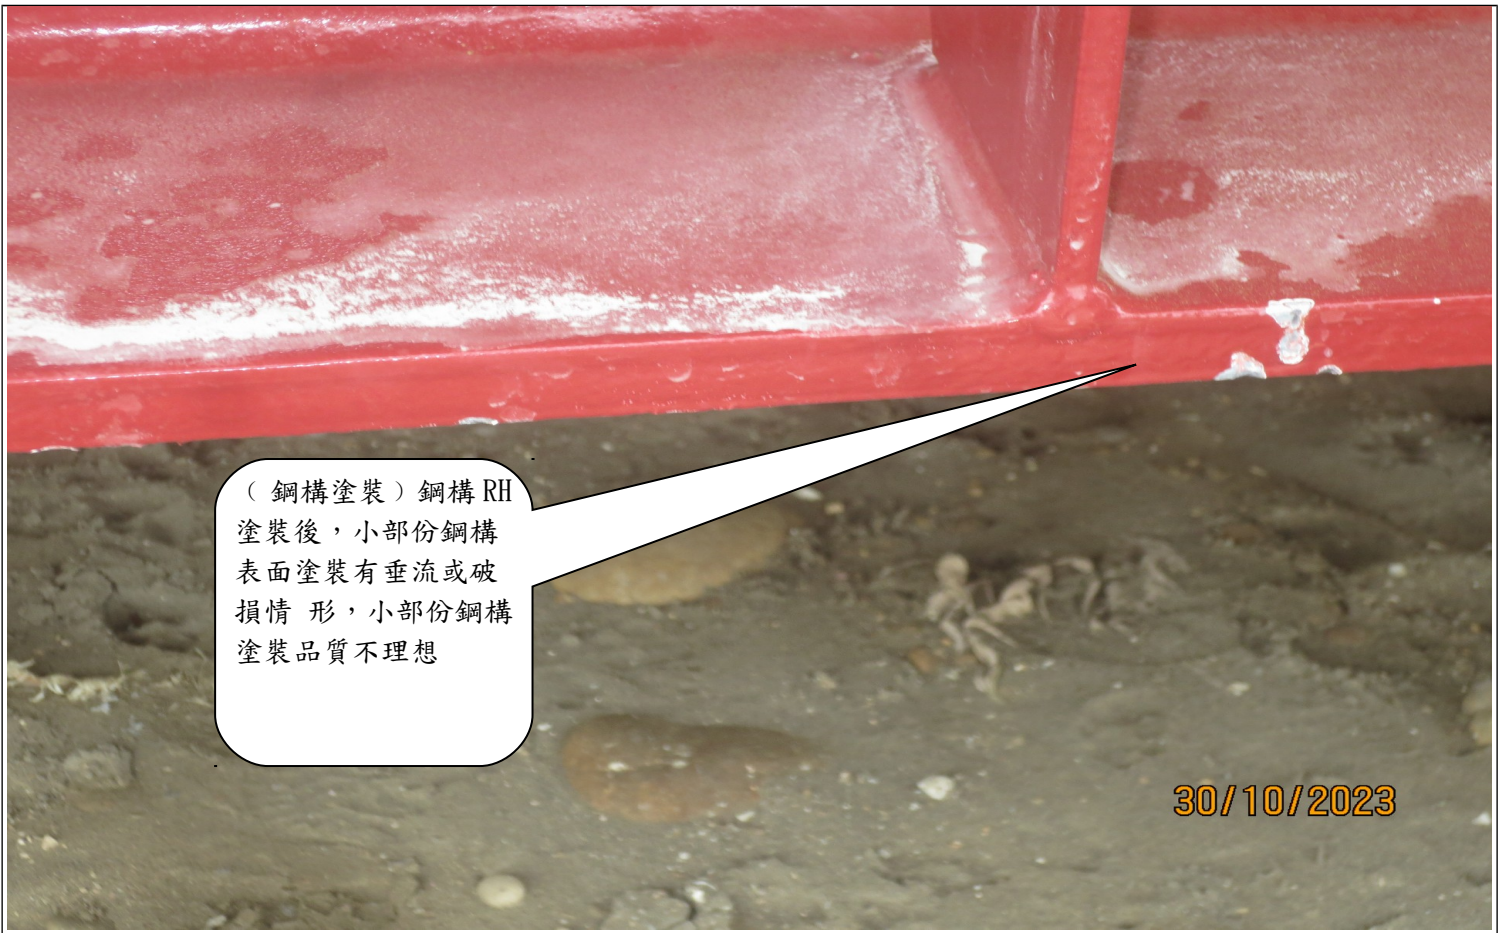
(鋼構塗裝) 鋼構 RH 塗裝後，小部份鋼構表面塗裝有垂流或破損情形，小部份鋼構塗裝品質不理想
