新竹縣政府工程查核代表照片表

拍攝日期：112.11.06

工程名稱：112年度芎林鄉災害復建及搶修工程(開口契約)

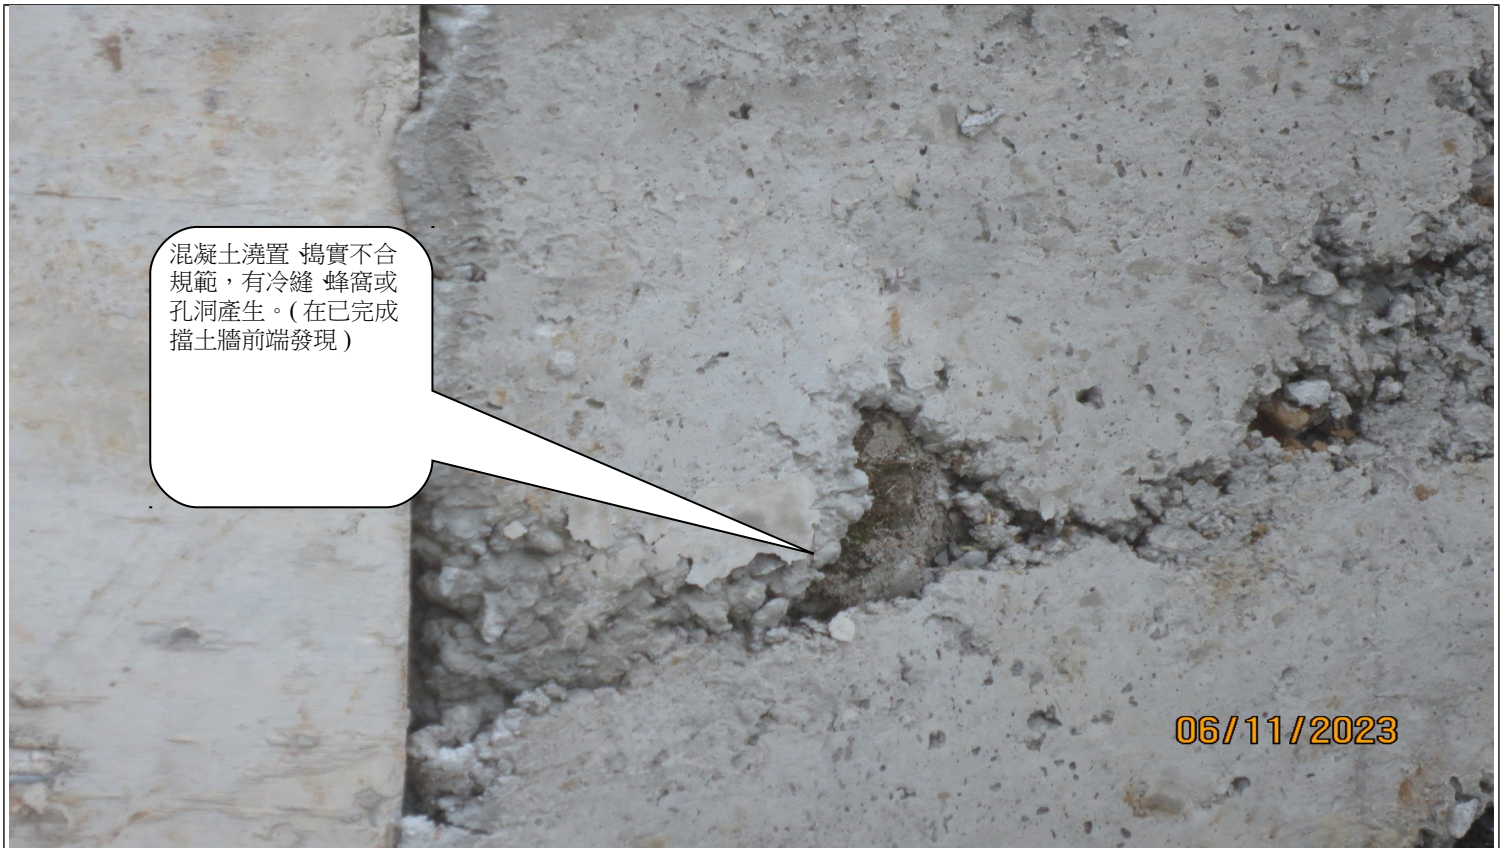
混凝土澆置、搗實不合規範，有冷縫、蜂窩或孔洞產生。(在已完成擋土牆前端發現)

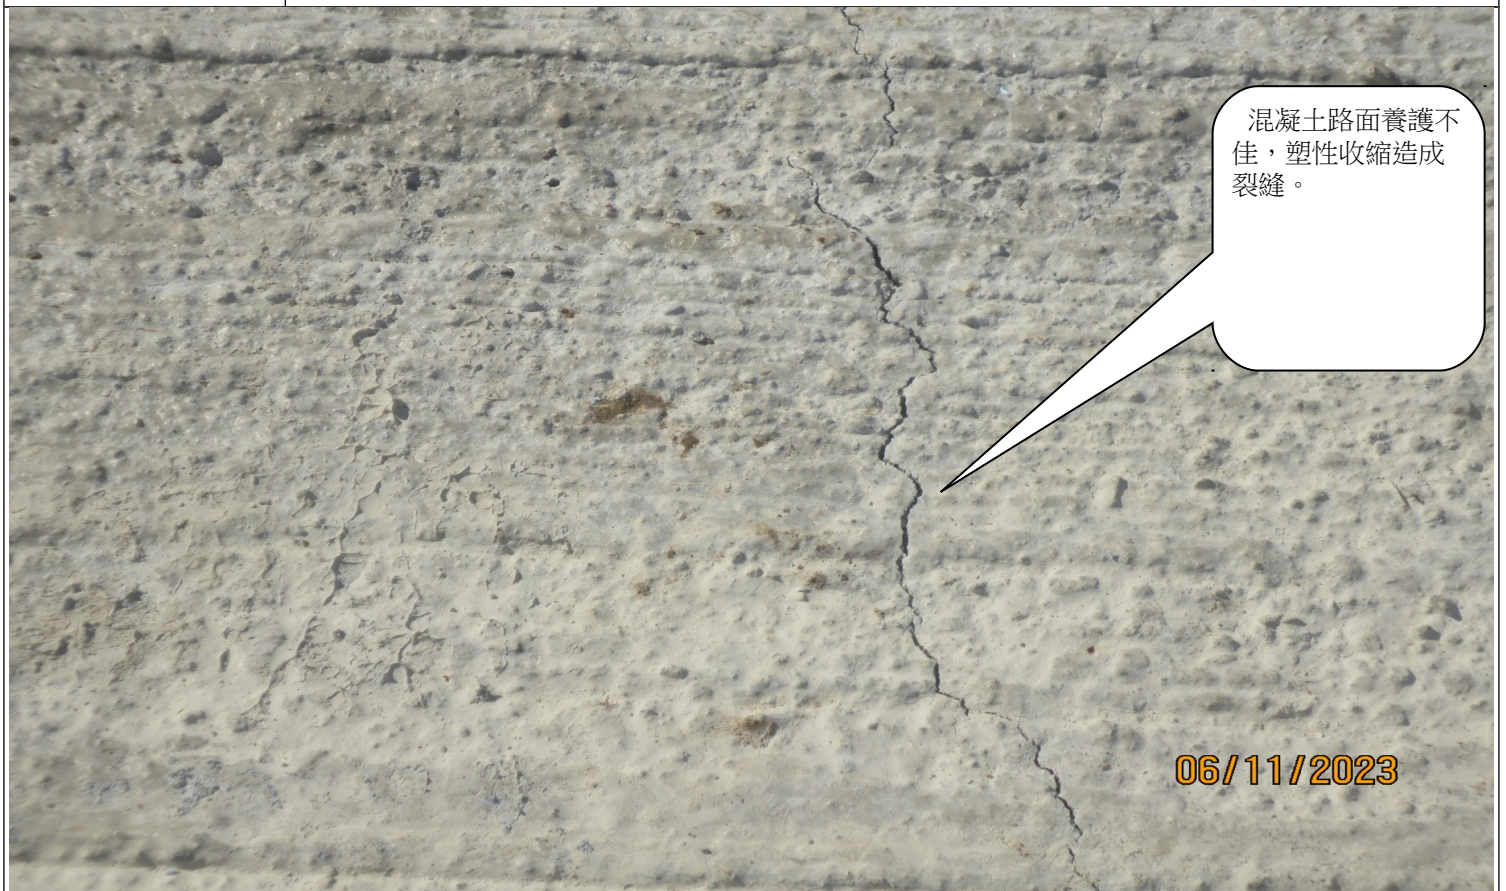
混凝土路面養護不佳，塑性收縮造成裂縫。

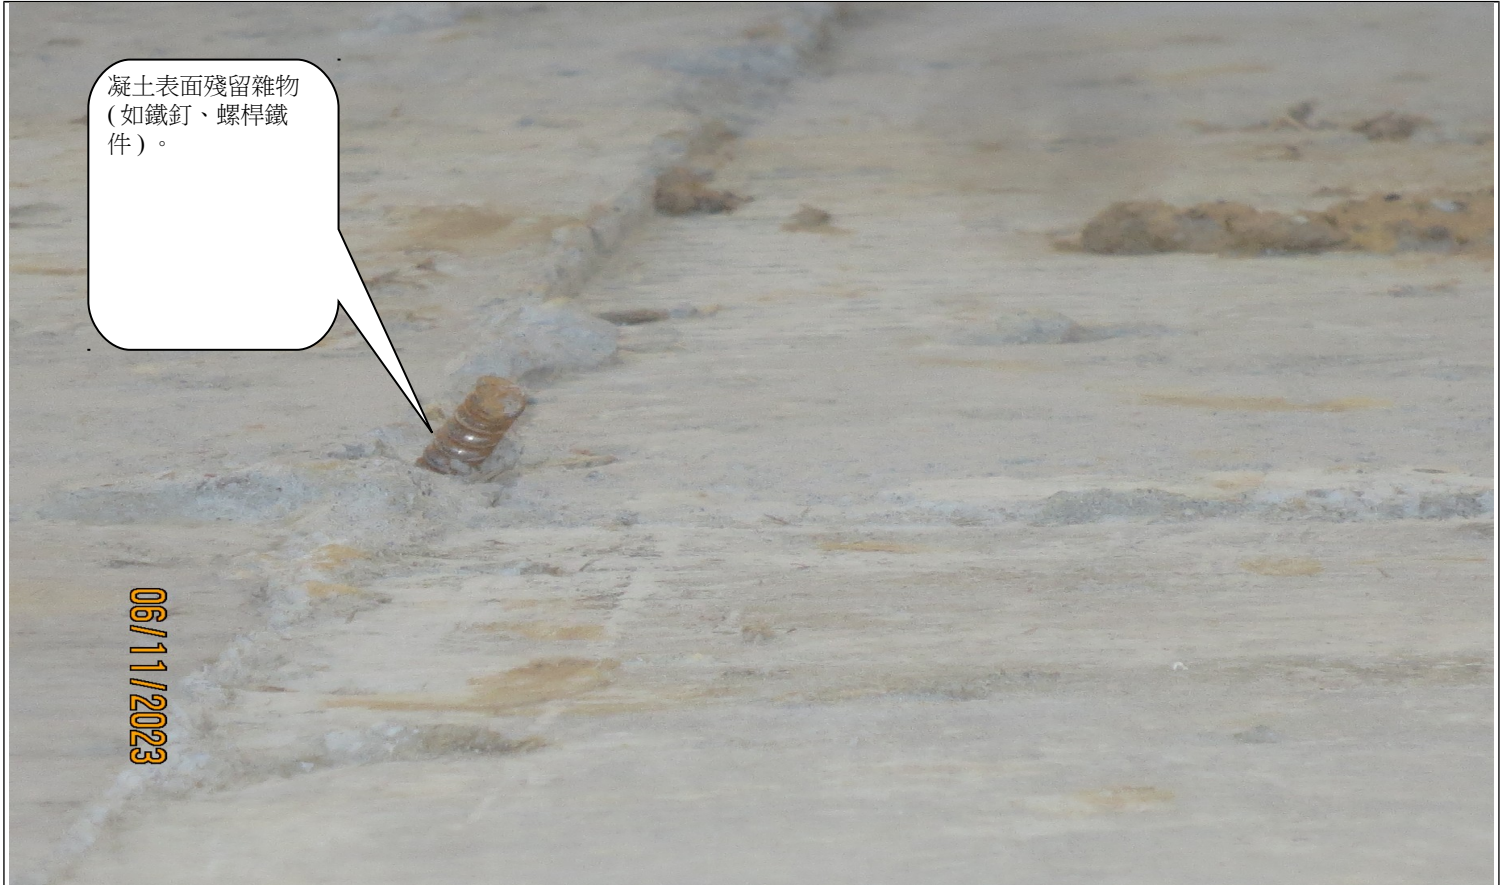
凝土表面殘留雜物(如鐵釘、螺桿鐵件)。

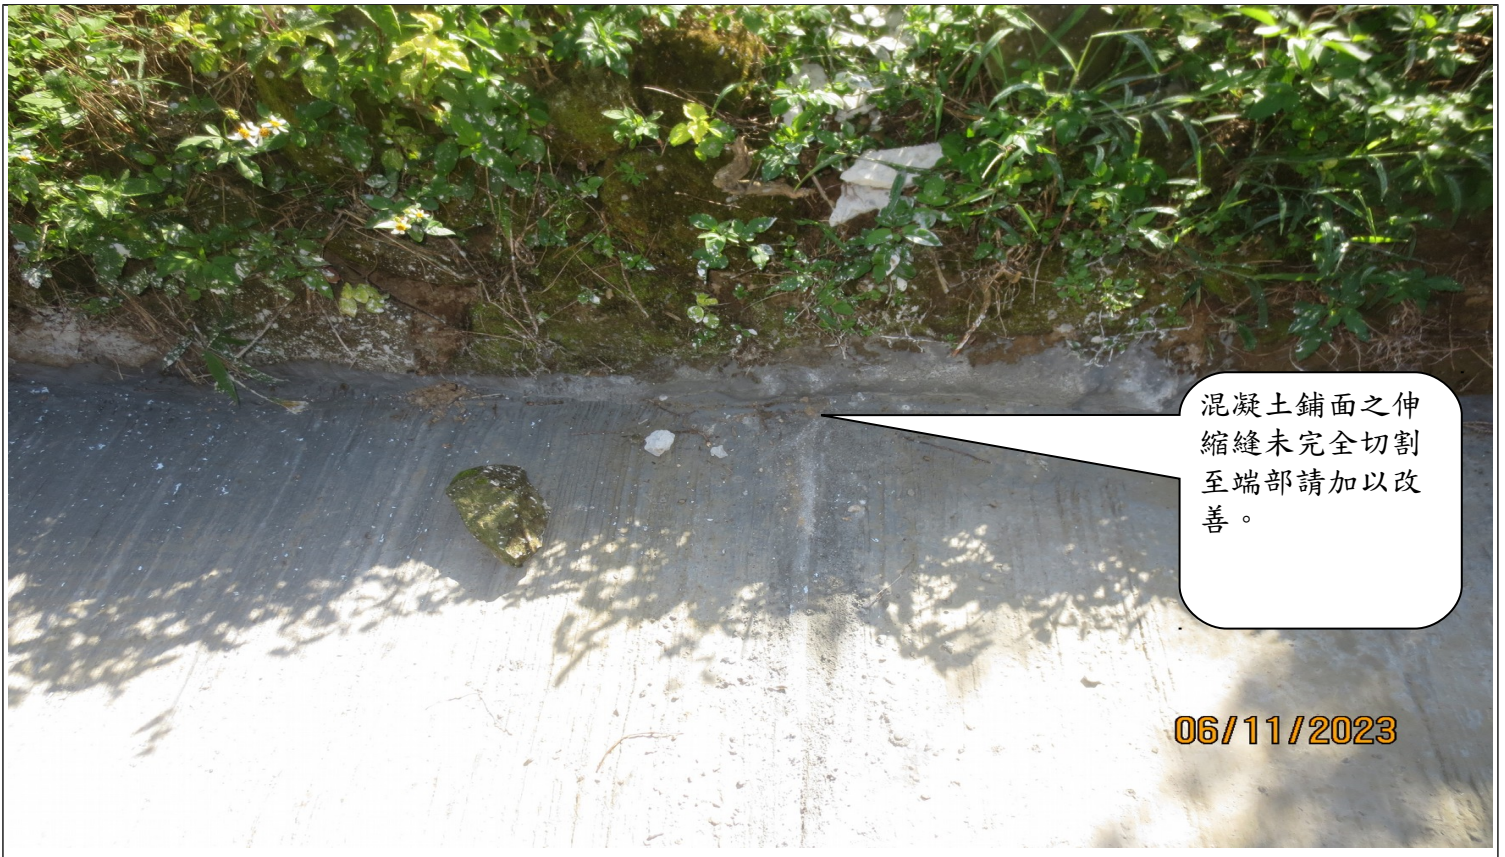
混凝土鋪面之伸縮縫未完全切割至端部請加以改善。

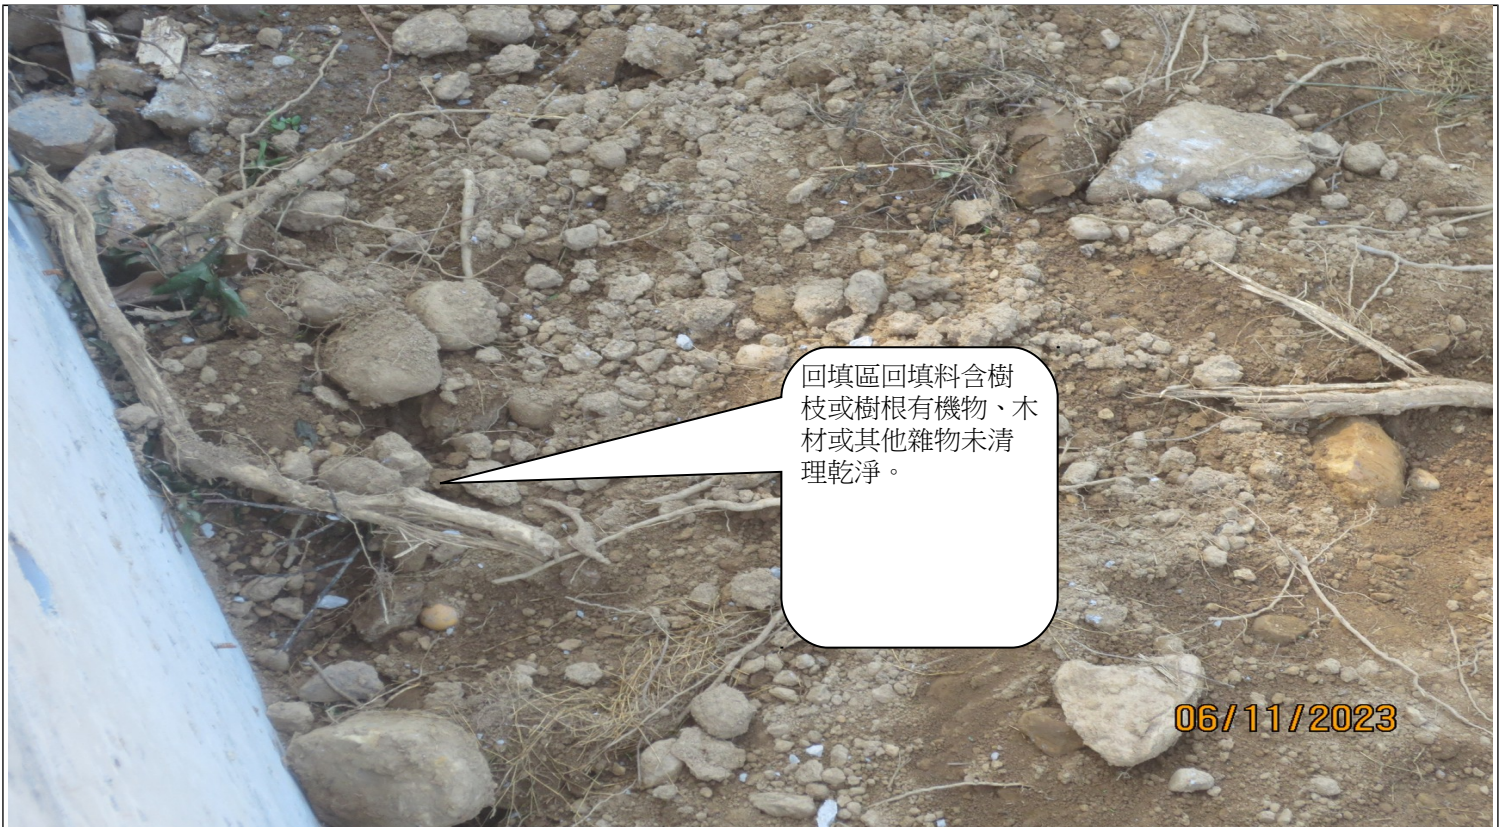
說明	回填區回填料含樹枝或樹根有機物、木材或其他雜物未清理乾淨。

說明	擋土牆部分洩水孔之PVC管明顯被擠壓變形及洩水孔出口有部分泥土掩蓋阻塞。

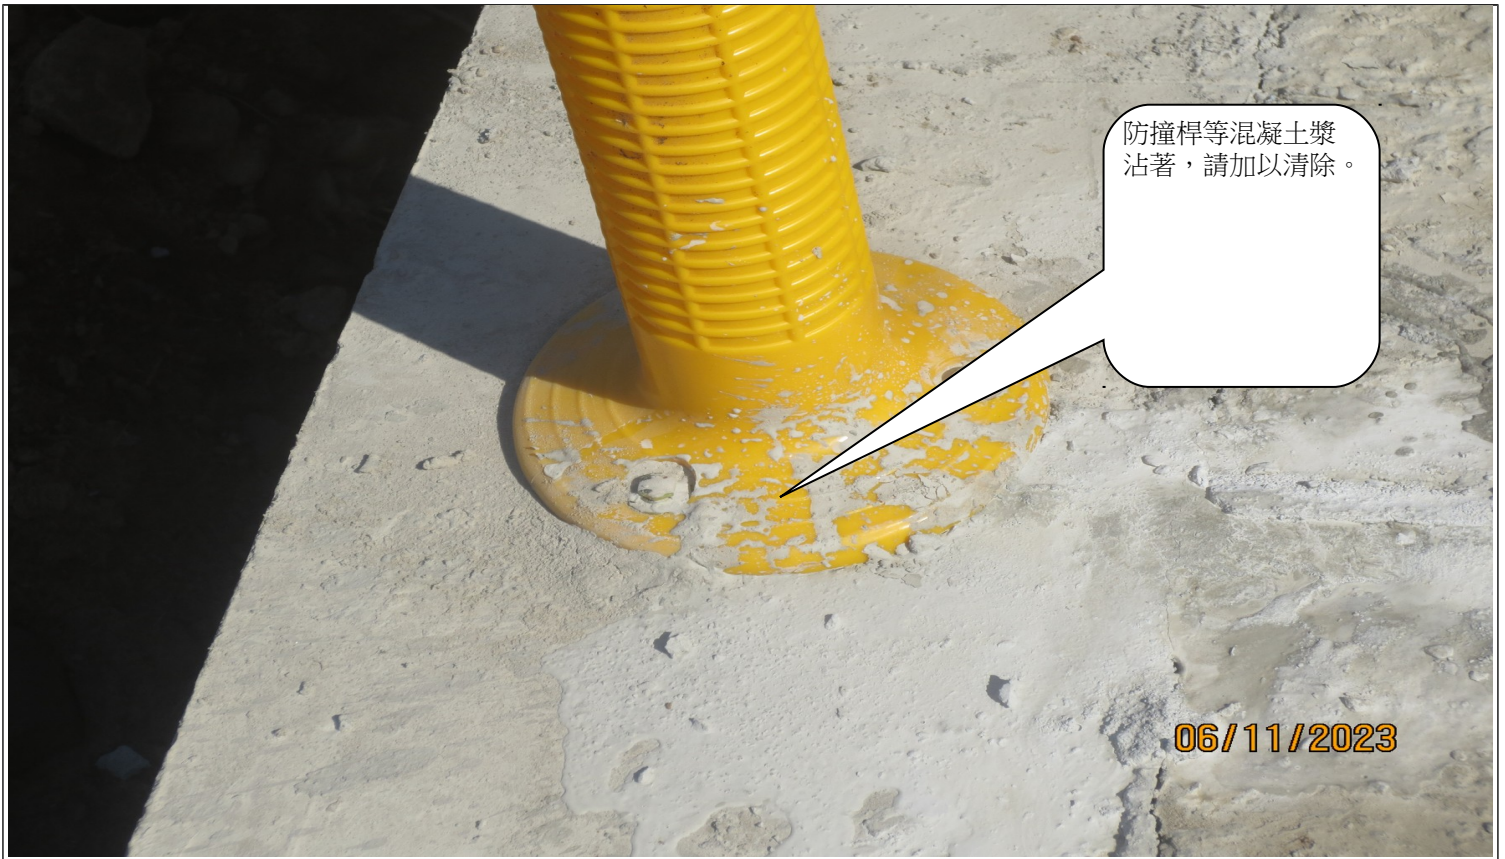
防撞桿等混凝土漿沾著，請加以清除。

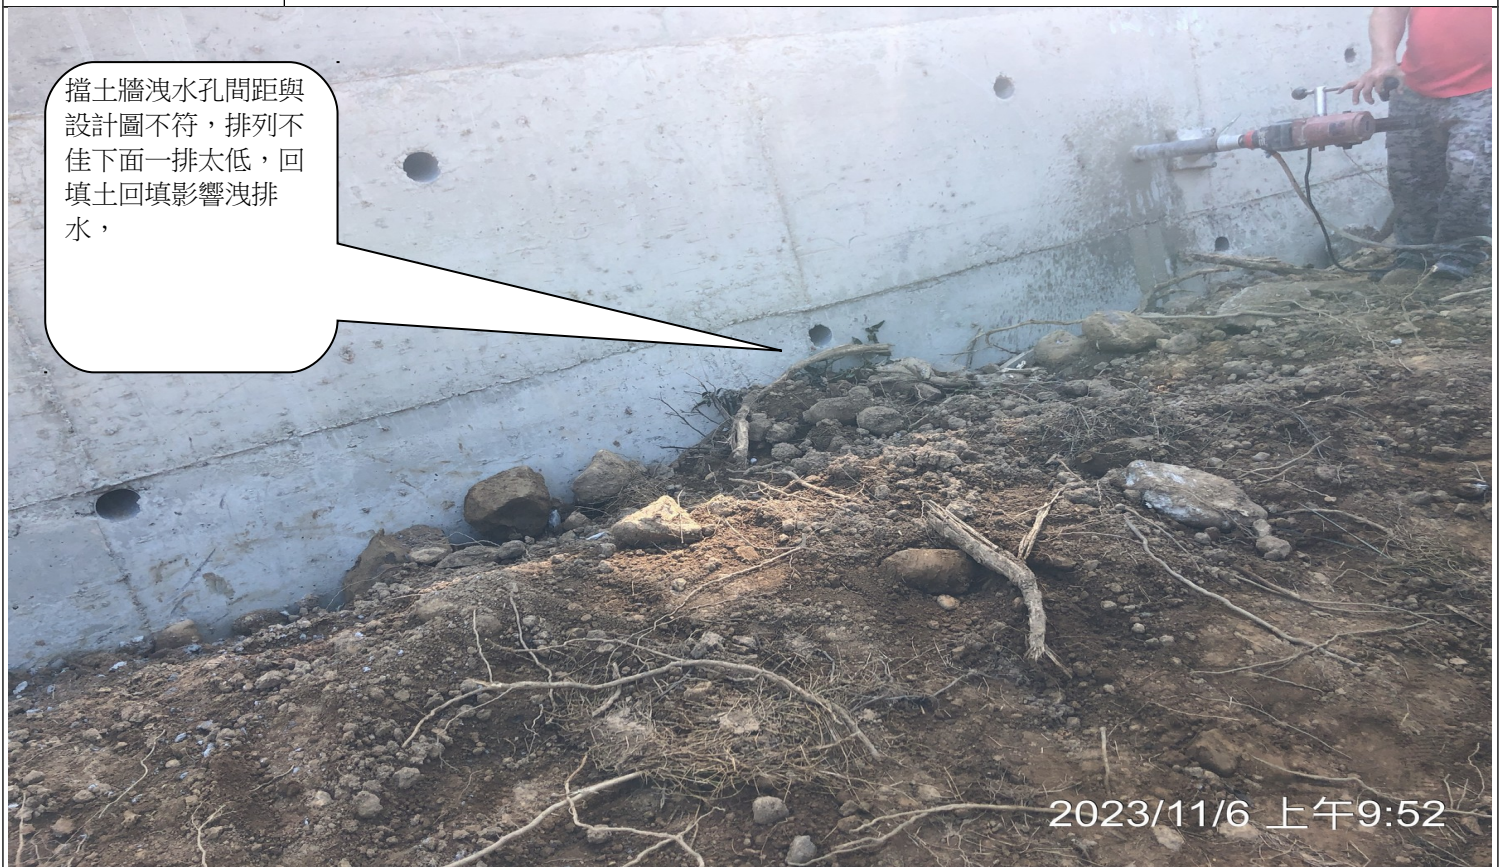
擋土牆洩水孔間距與設計圖不符，排列不佳下面一排太低，回填土回填影響洩排水，
