新竹縣政府工程查核代表照片表

拍攝日期：112.11.06

工程名稱：112 年度芎林鄉災害復建及搶修工程(開口契約)

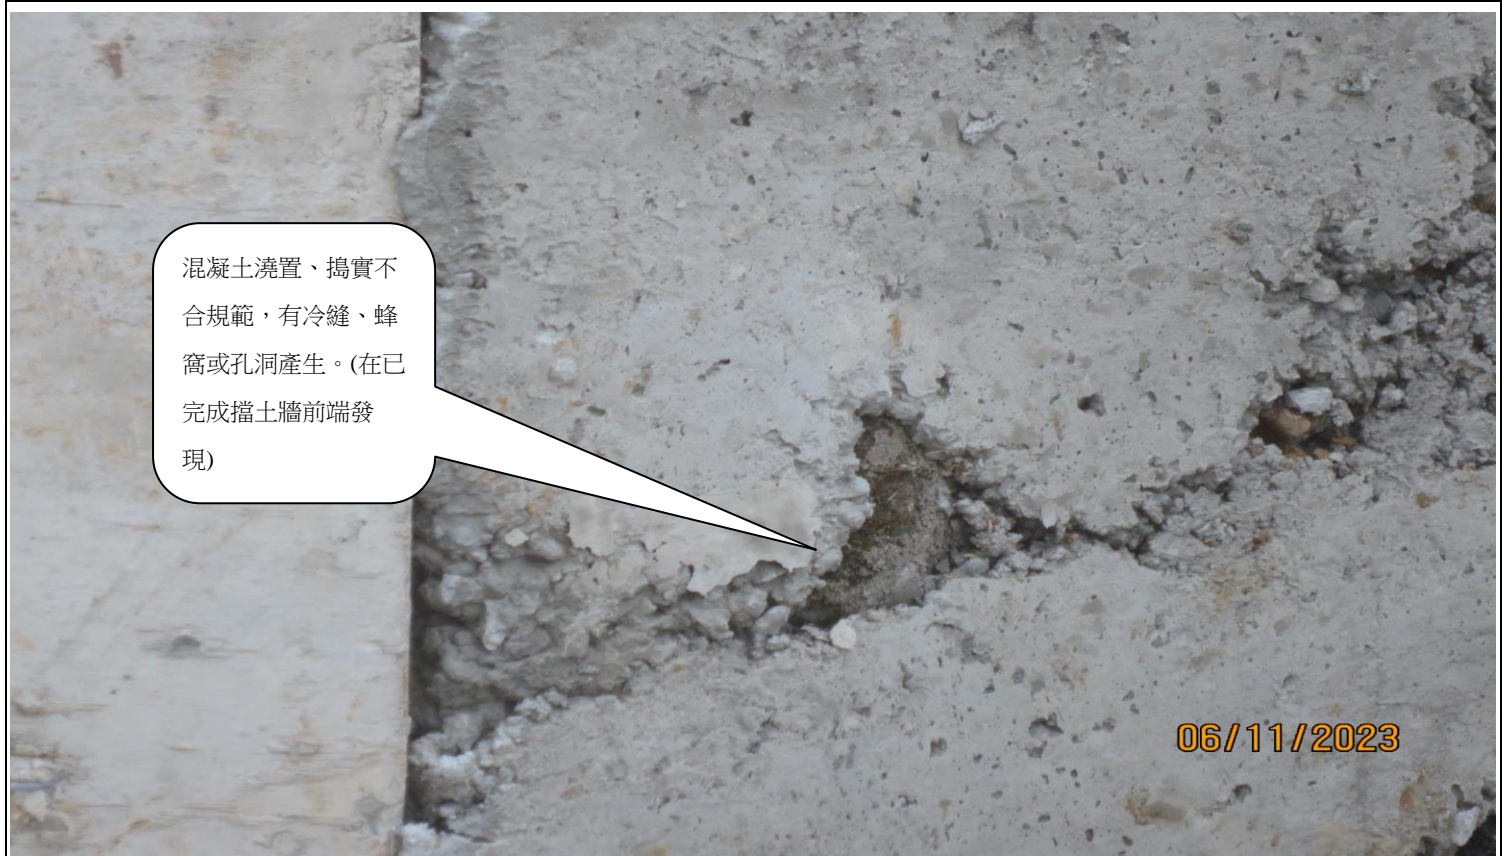
混凝土澆置、搗實不合規範，有冷縫、蜂窩或孔洞產生。(在已完成擋土牆前端發現)

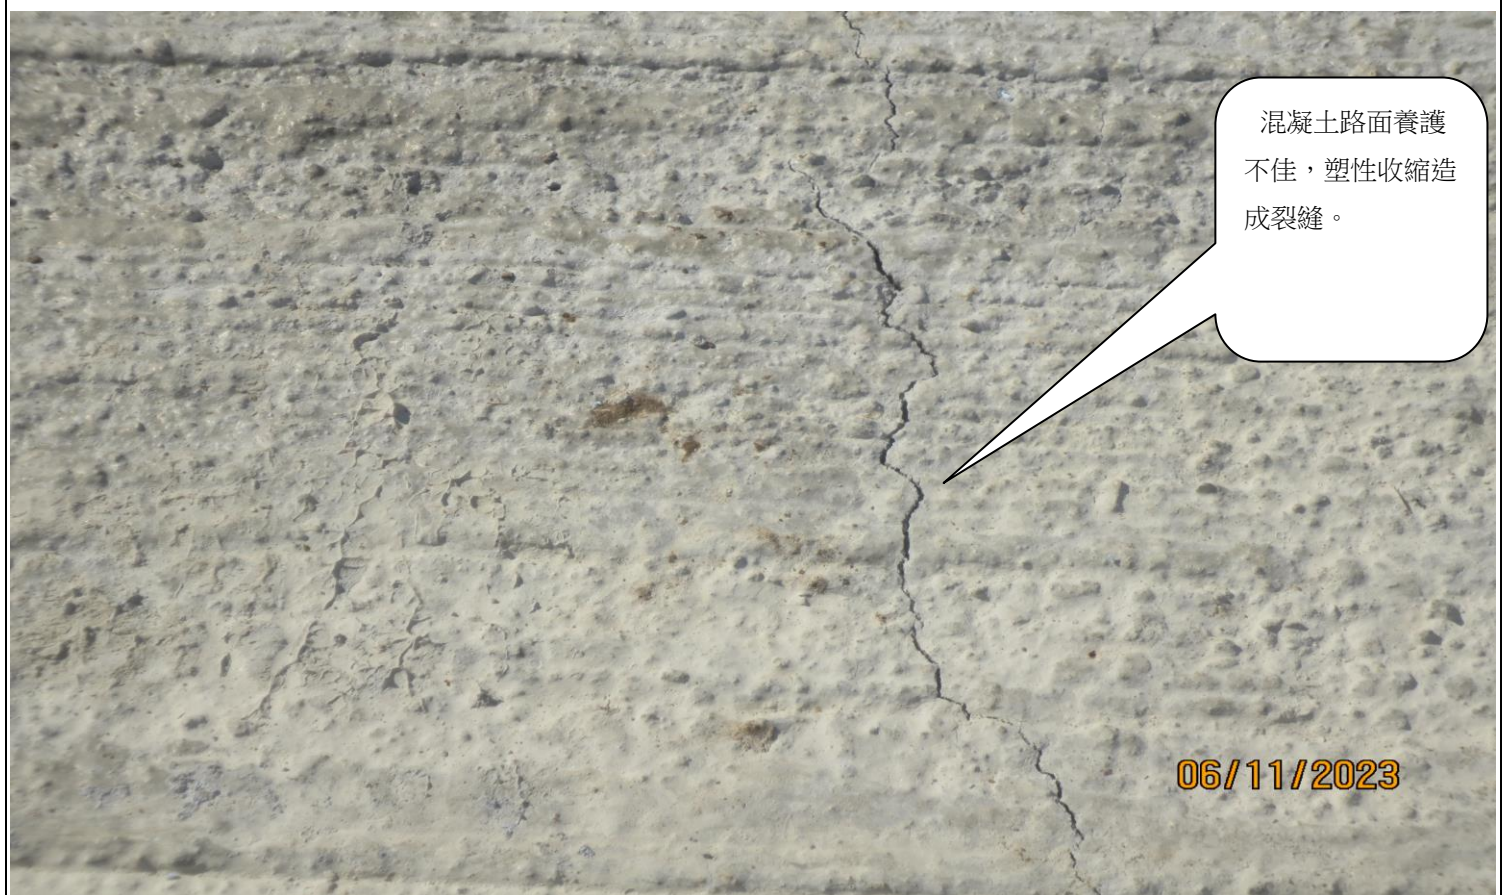
混凝土路面養護不佳，塑性收縮造成裂縫。

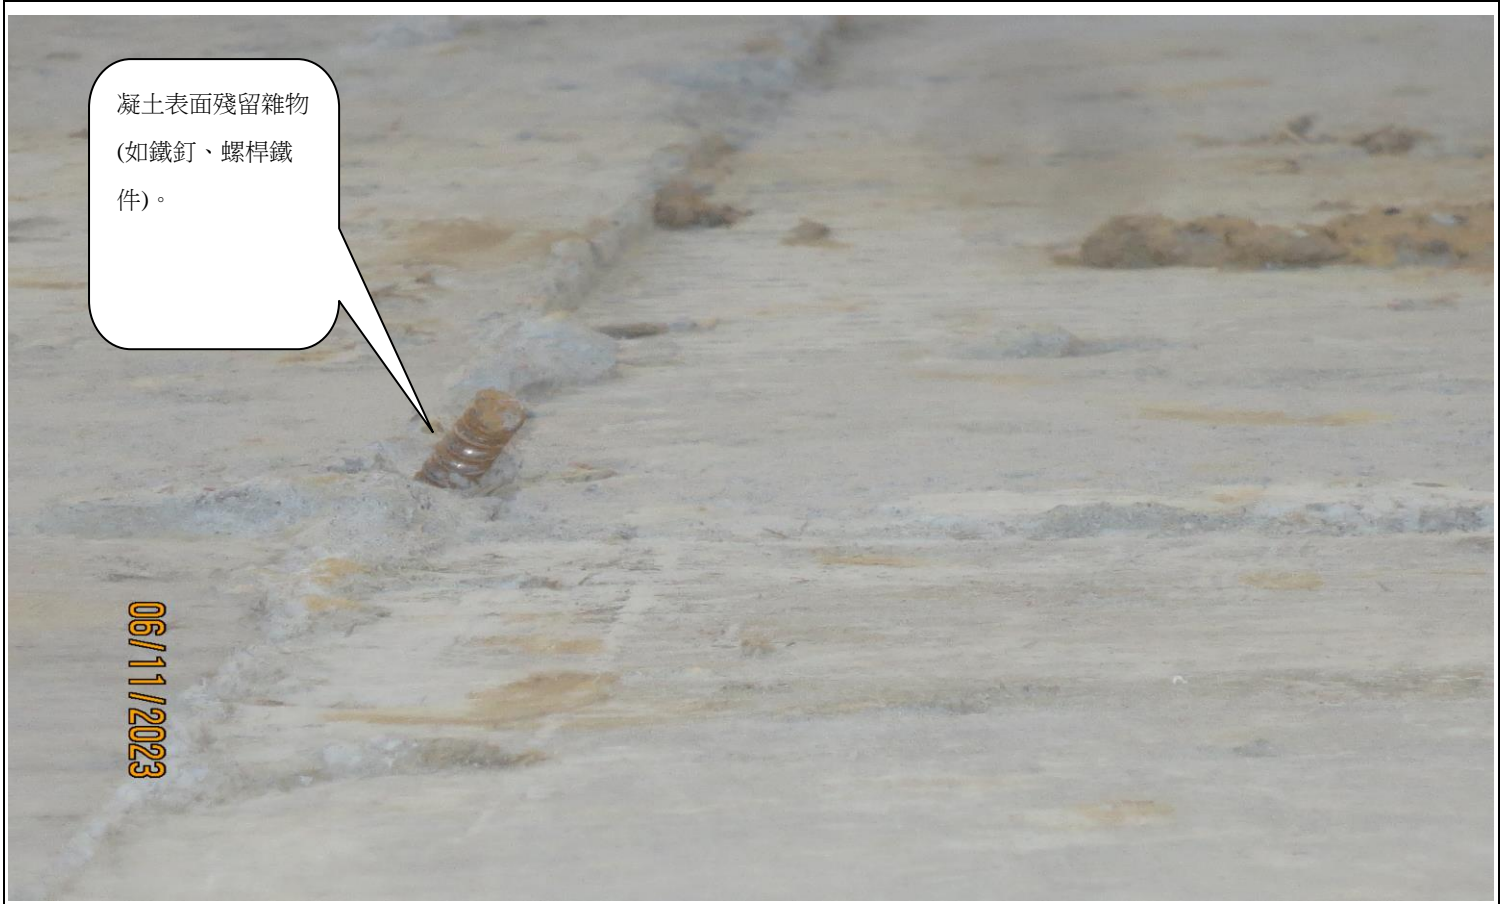
凝土表面殘留雜物(如鐵釘、螺桿鐵件)。

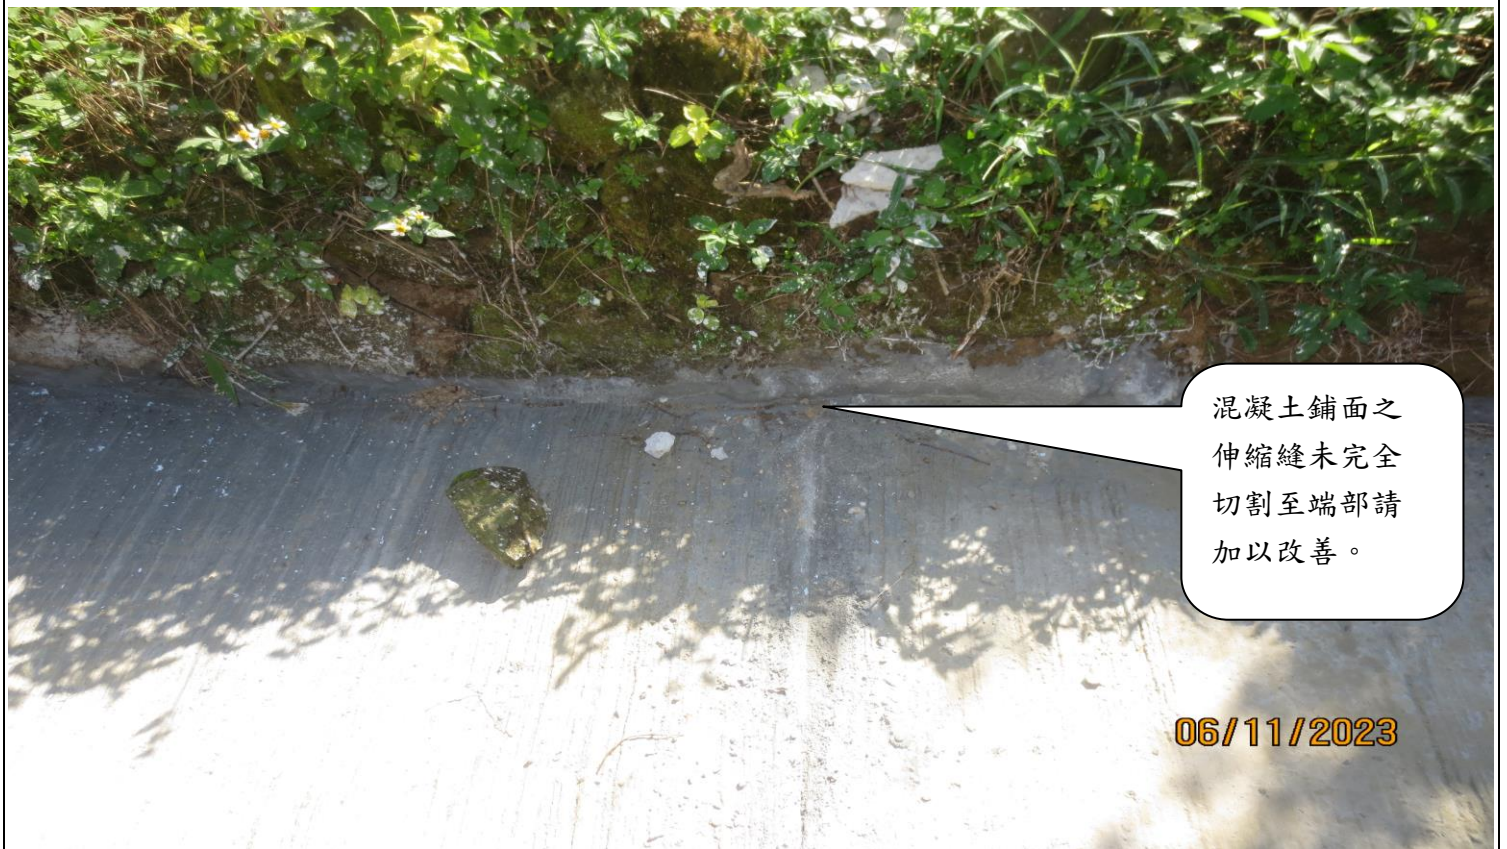
混凝土鋪面之伸縮縫未完全切割至端部請加以改善。

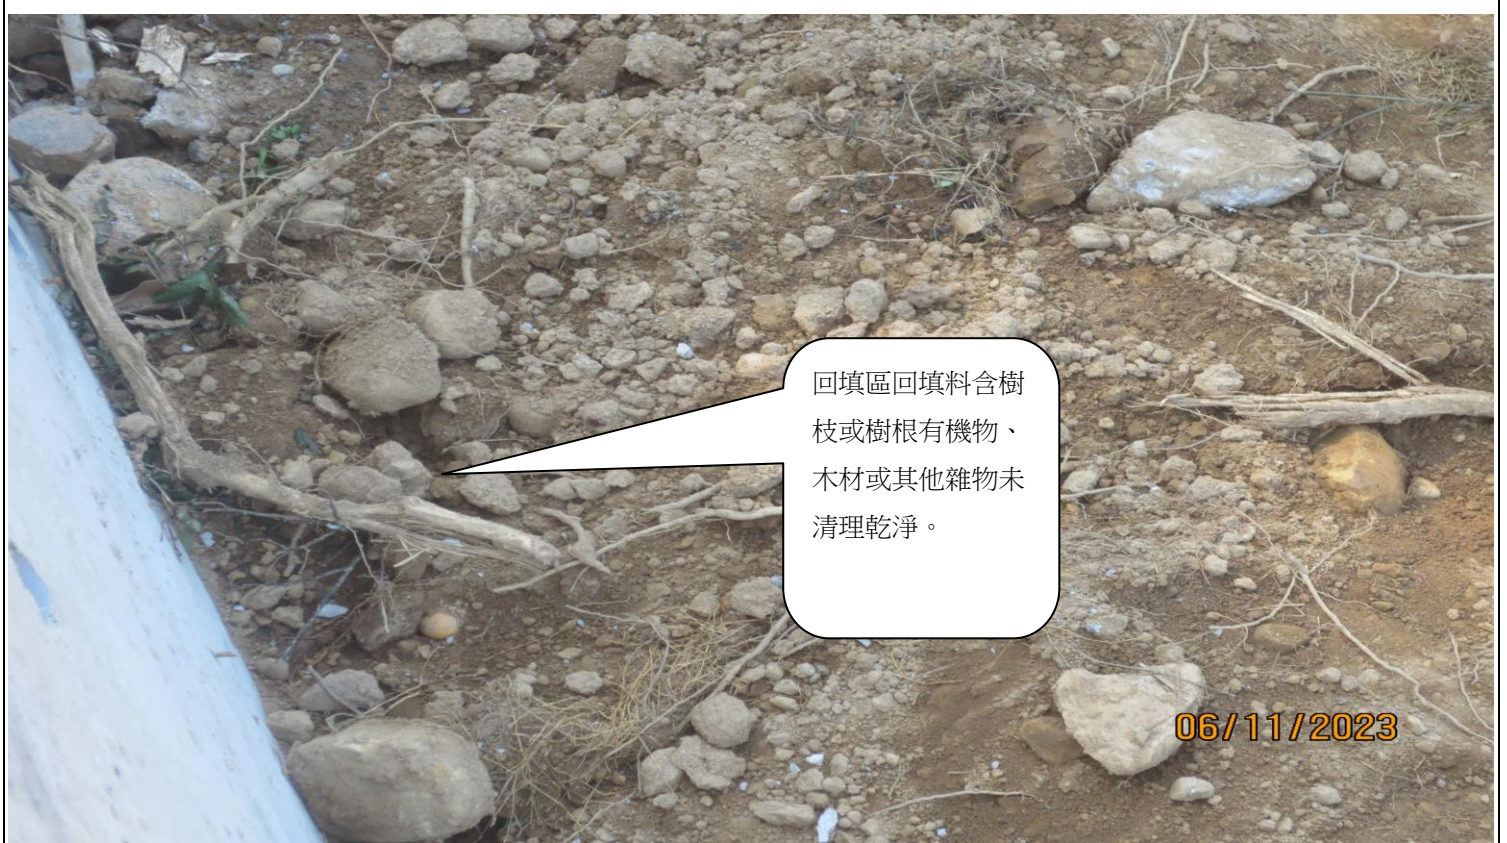
回填區回填料含樹枝或樹根有機物、木材或其他雜物未清理乾淨。

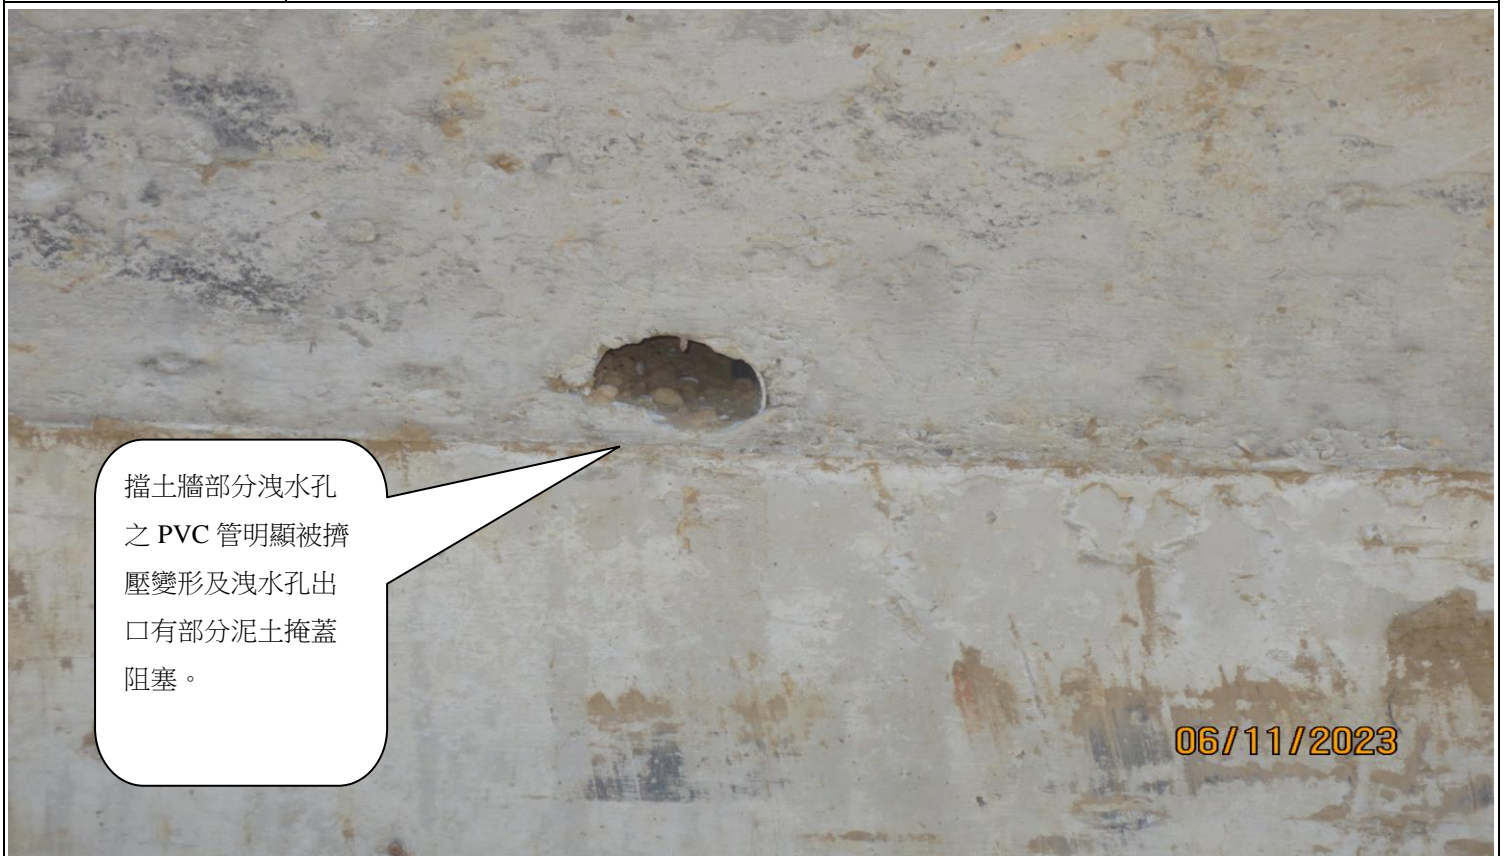
擋土牆部分洩水孔之 PVC 管明顯被擠壓變形及洩水孔出口有部分泥土掩蓋阻塞。

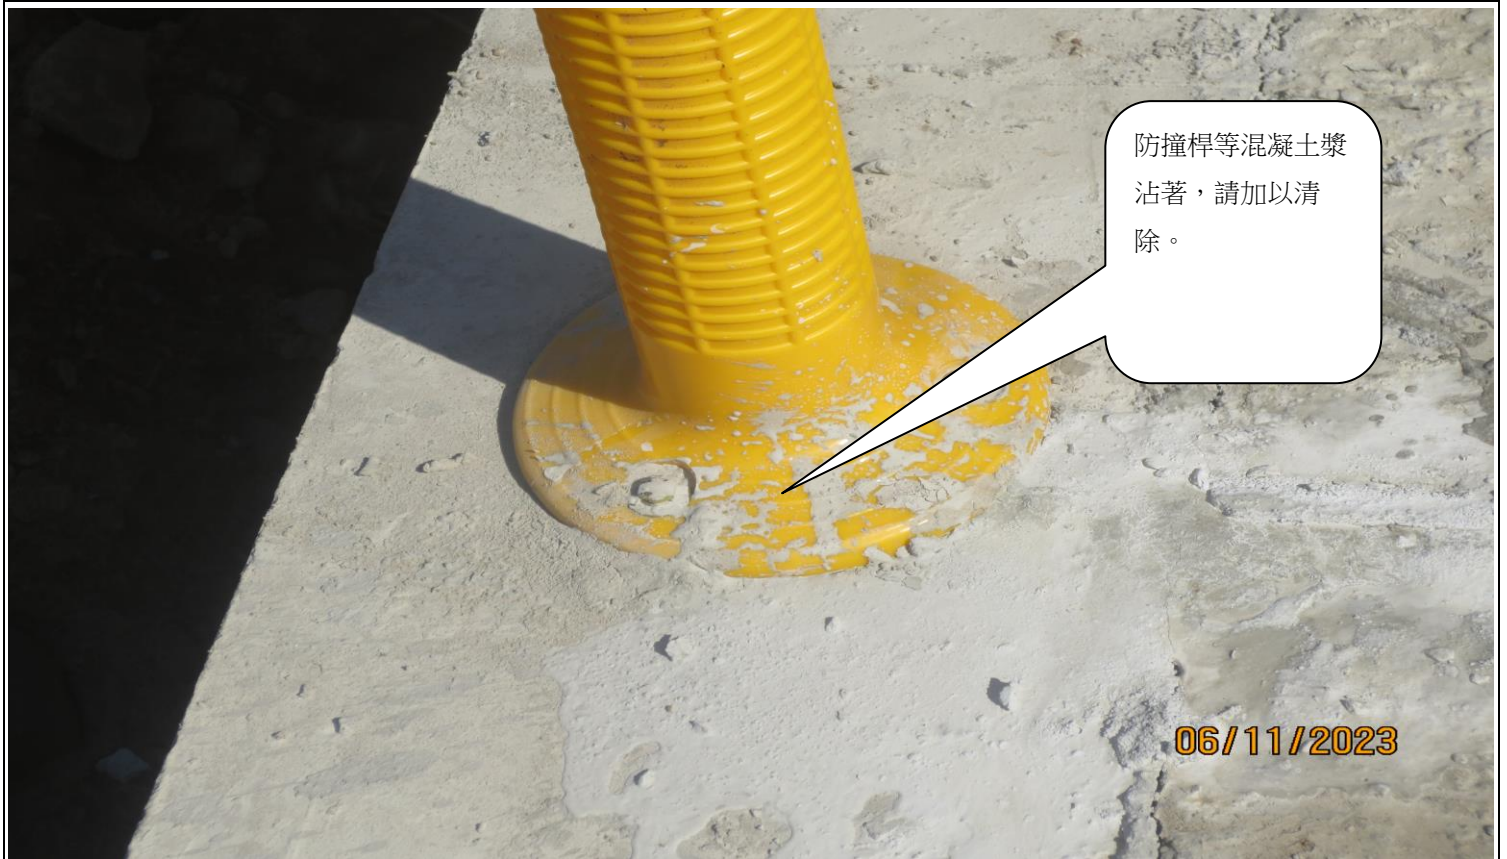
防撞桿等混凝土漿沾著，請加以清除。

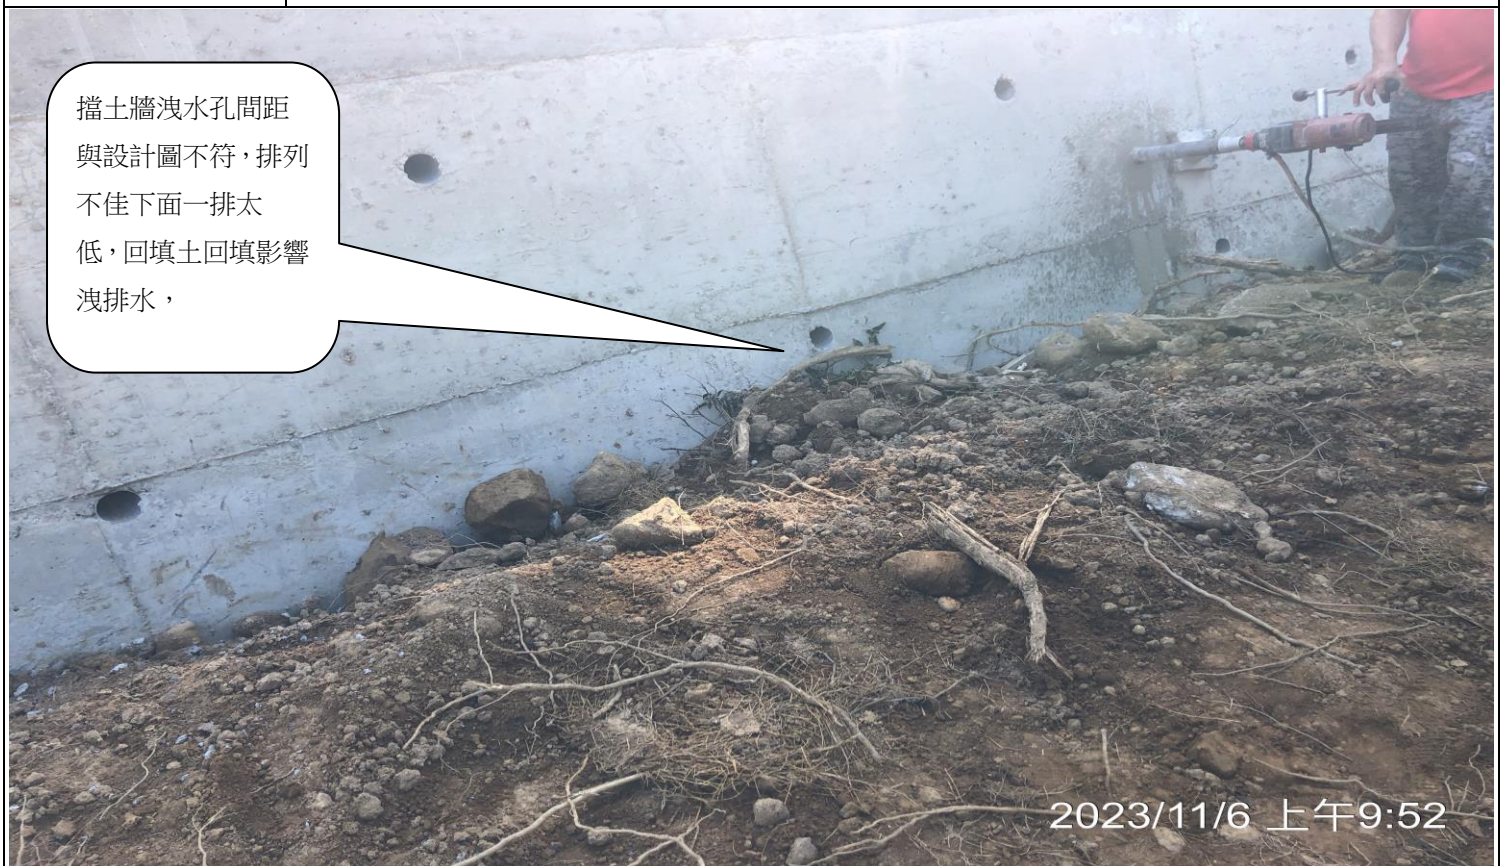
擋土牆洩水孔間距與設計圖不符，排列不佳下面一排太低，回填土回填影響洩排水，
