# 新竹縣政府工程查核代表照片表

拍攝日期：112.11.27

工程名稱：新豐鄉新豐村德源街排水改善工程

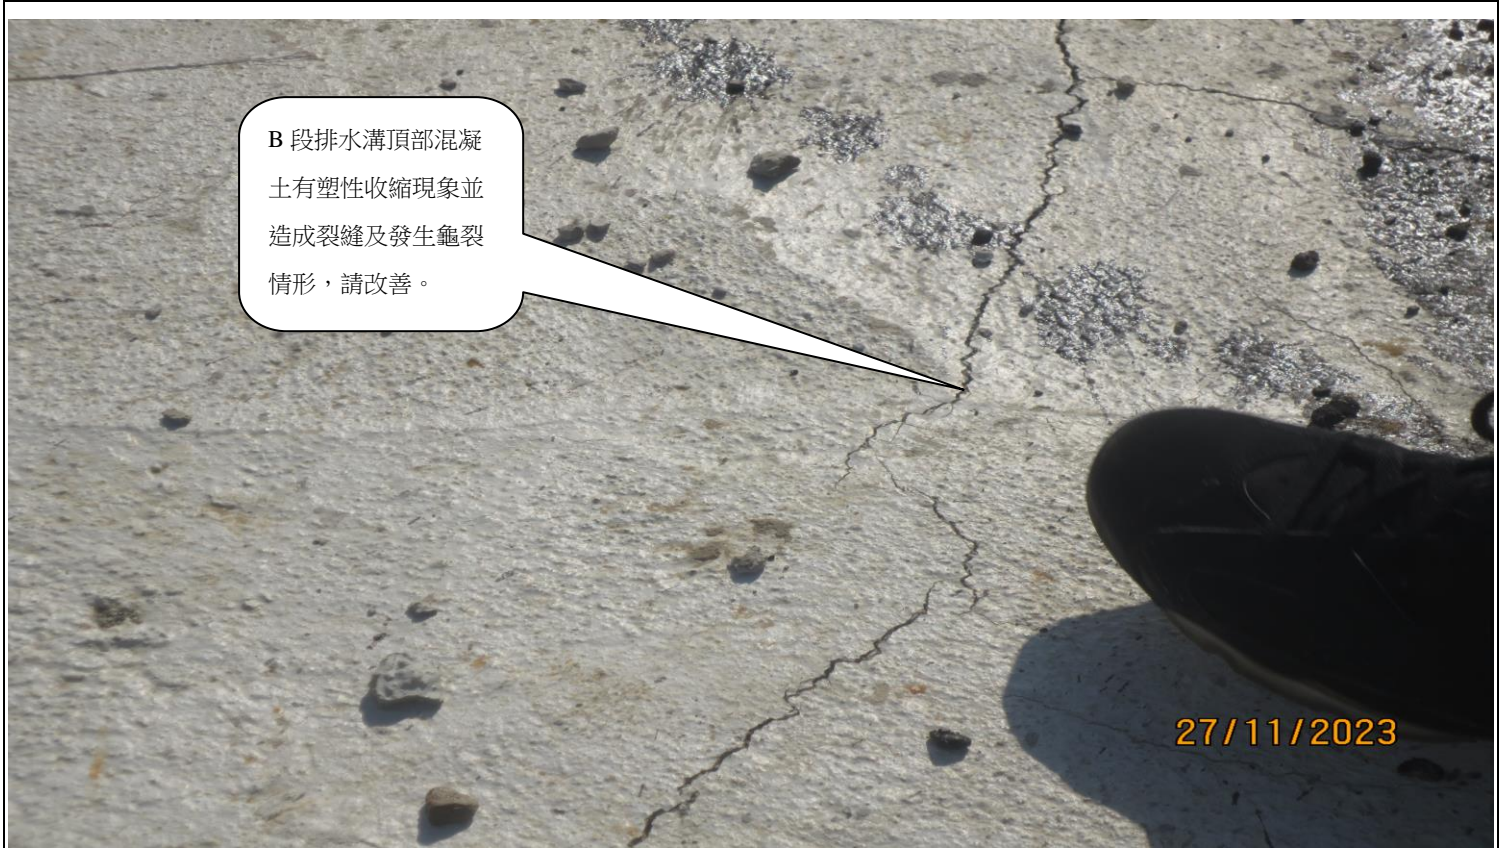
B 段排水溝頂部混凝土有塑性收縮現象並造成裂縫及發生龜裂情形，請改善。

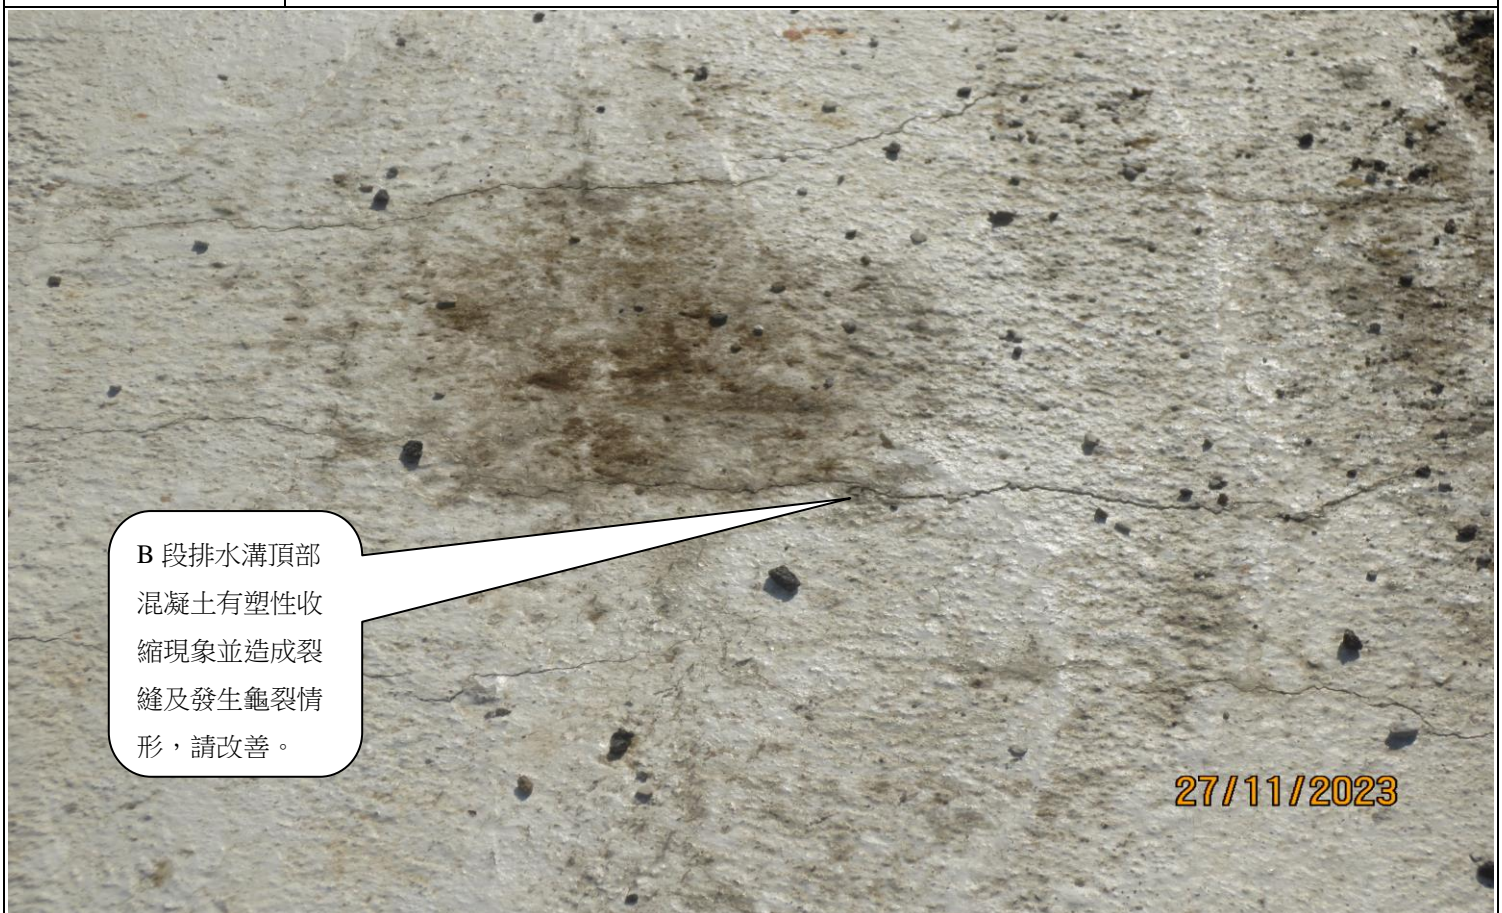
B 段排水溝頂部混凝土有塑性收縮現象並造成裂縫及發生龜裂情形，請改善。

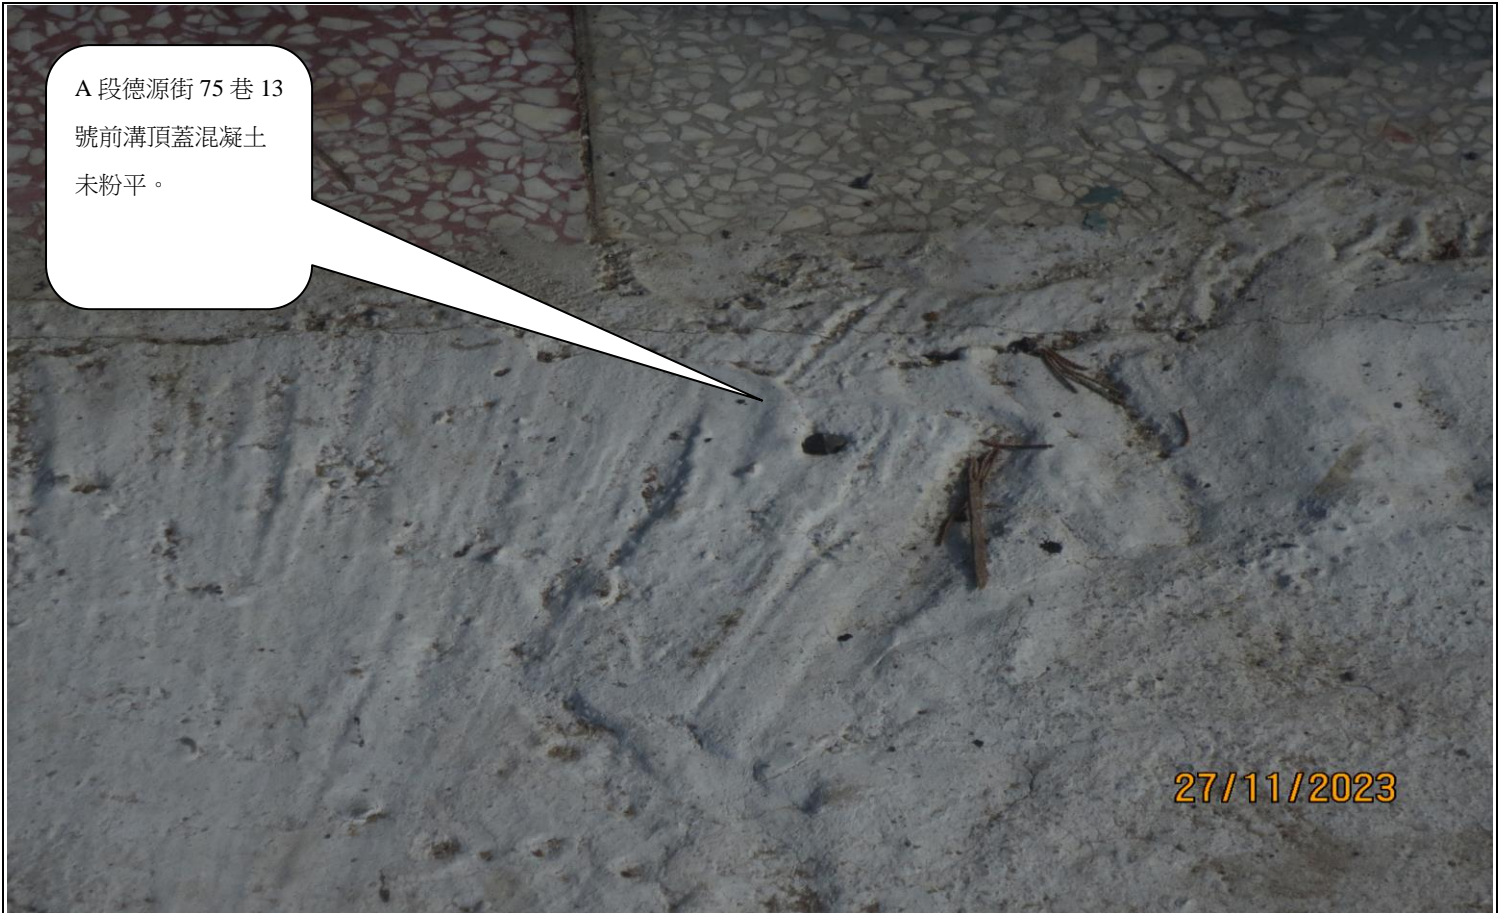
A 段德源街 75 巷 13  
號前溝頂蓋混凝土  
未粉平。

A 段德源街 75 巷 13 號前溝頂蓋混凝土未粉平。

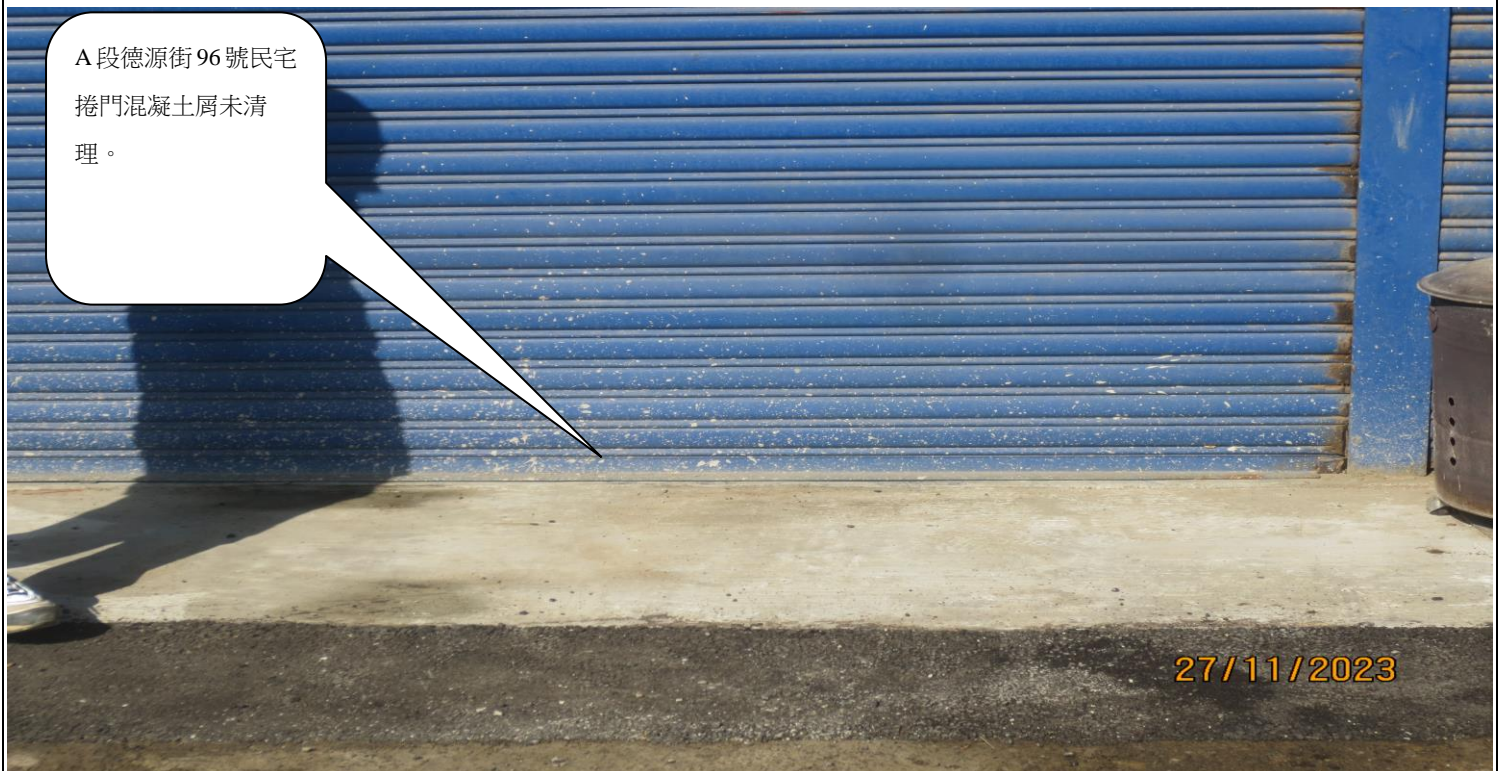
A 段德源街 96 號民宅  
捲門混凝土屑未清  
理。

A 段德源街 96 號民宅捲門混凝土屑未清理。

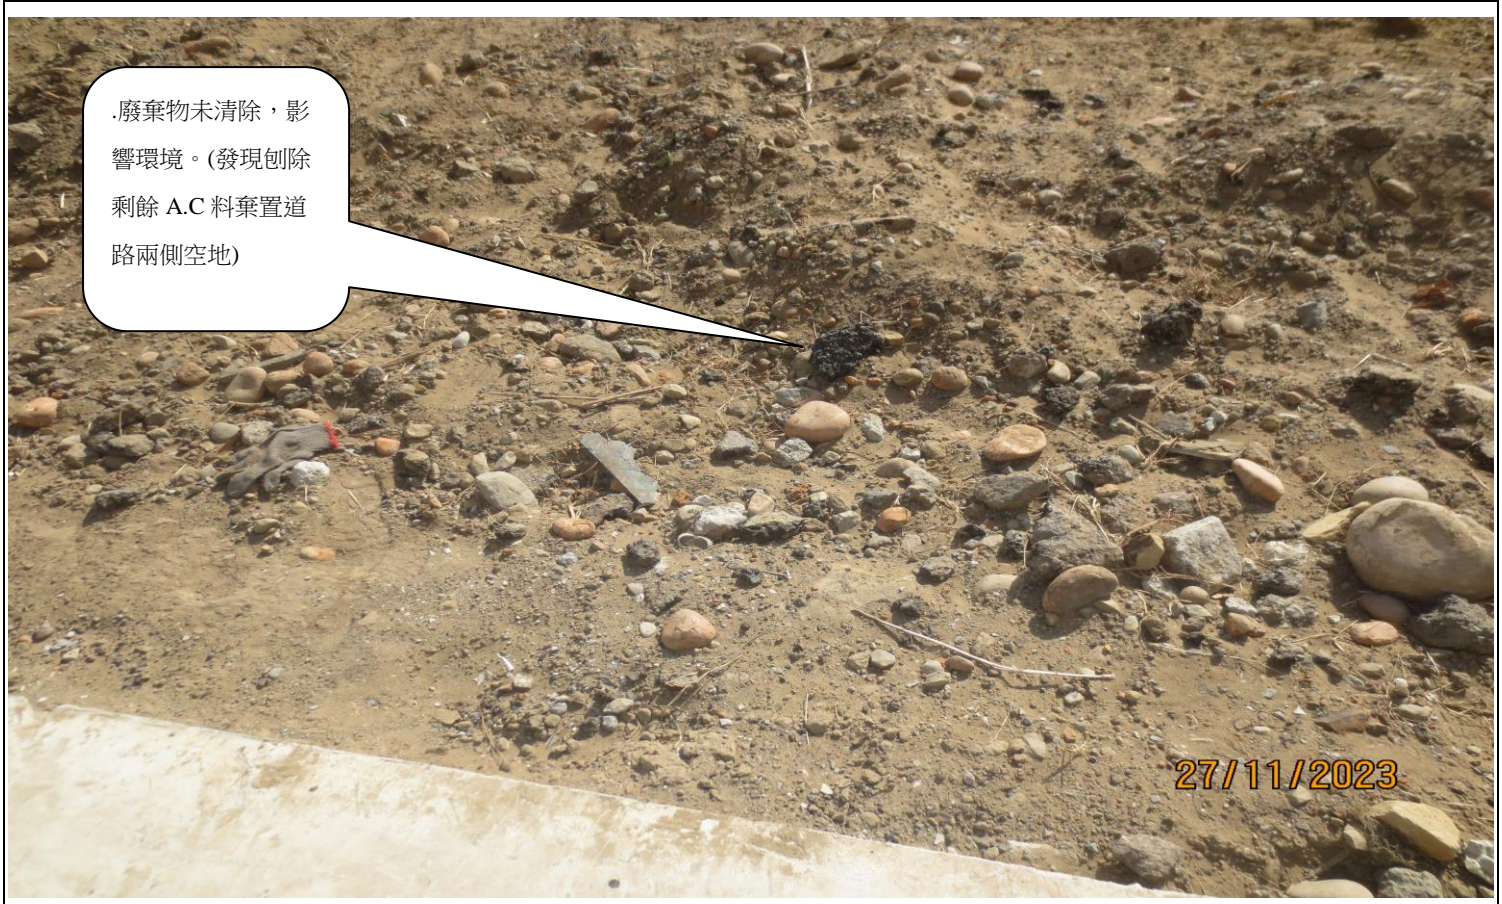
廢棄物未清除，影響環境。(發現刨除剩餘 A.C 料棄置道路兩側空地)

廢棄物未清除，影響環境。(發現刨除剩餘 A.C 料棄置道路兩側空地)。

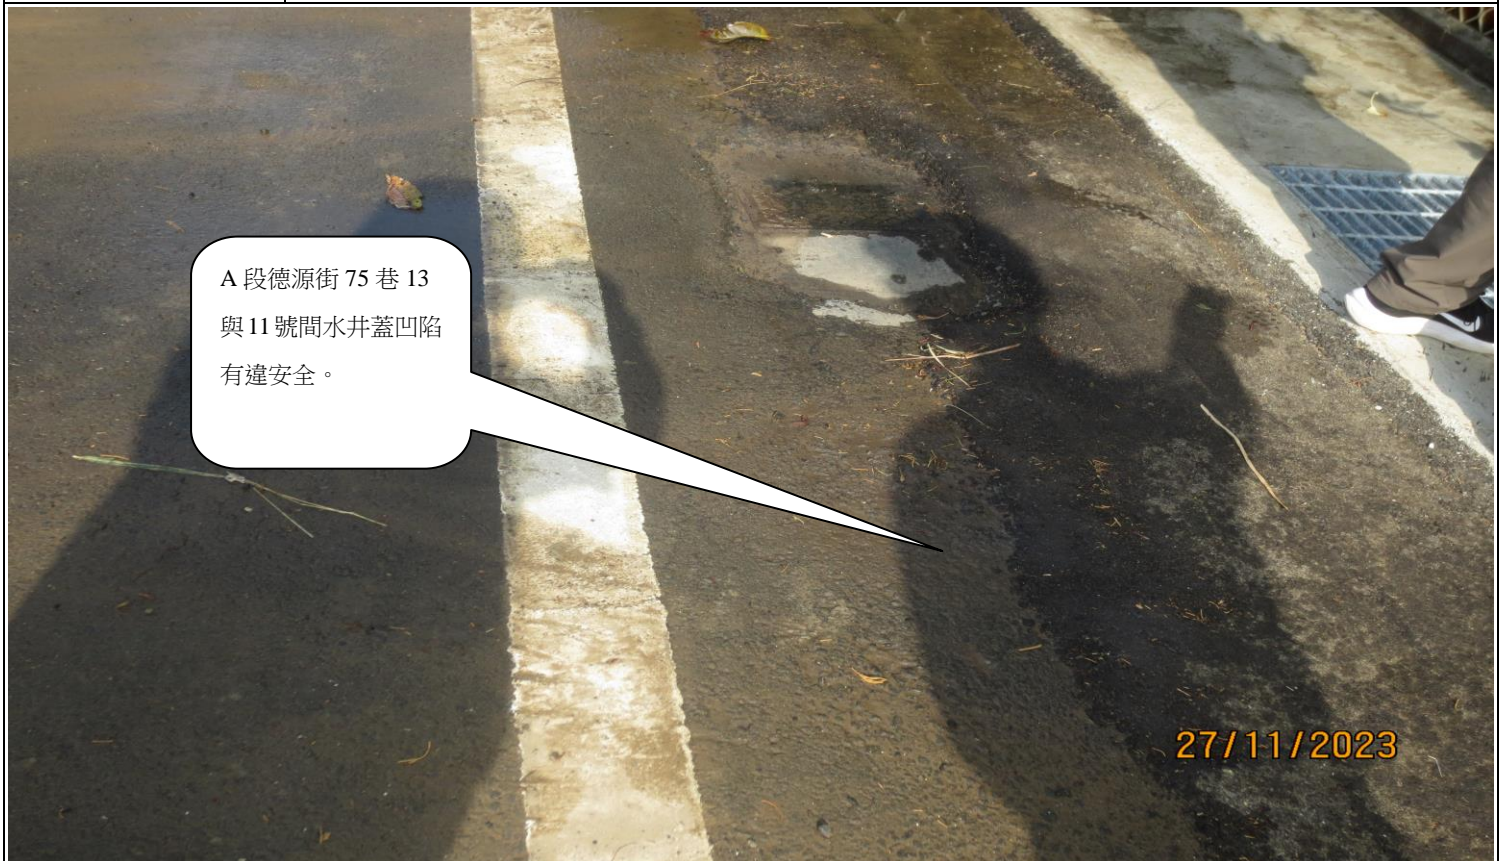
A 段德源街 75 巷 13 與 11 號間水井蓋凹陷有違安全。

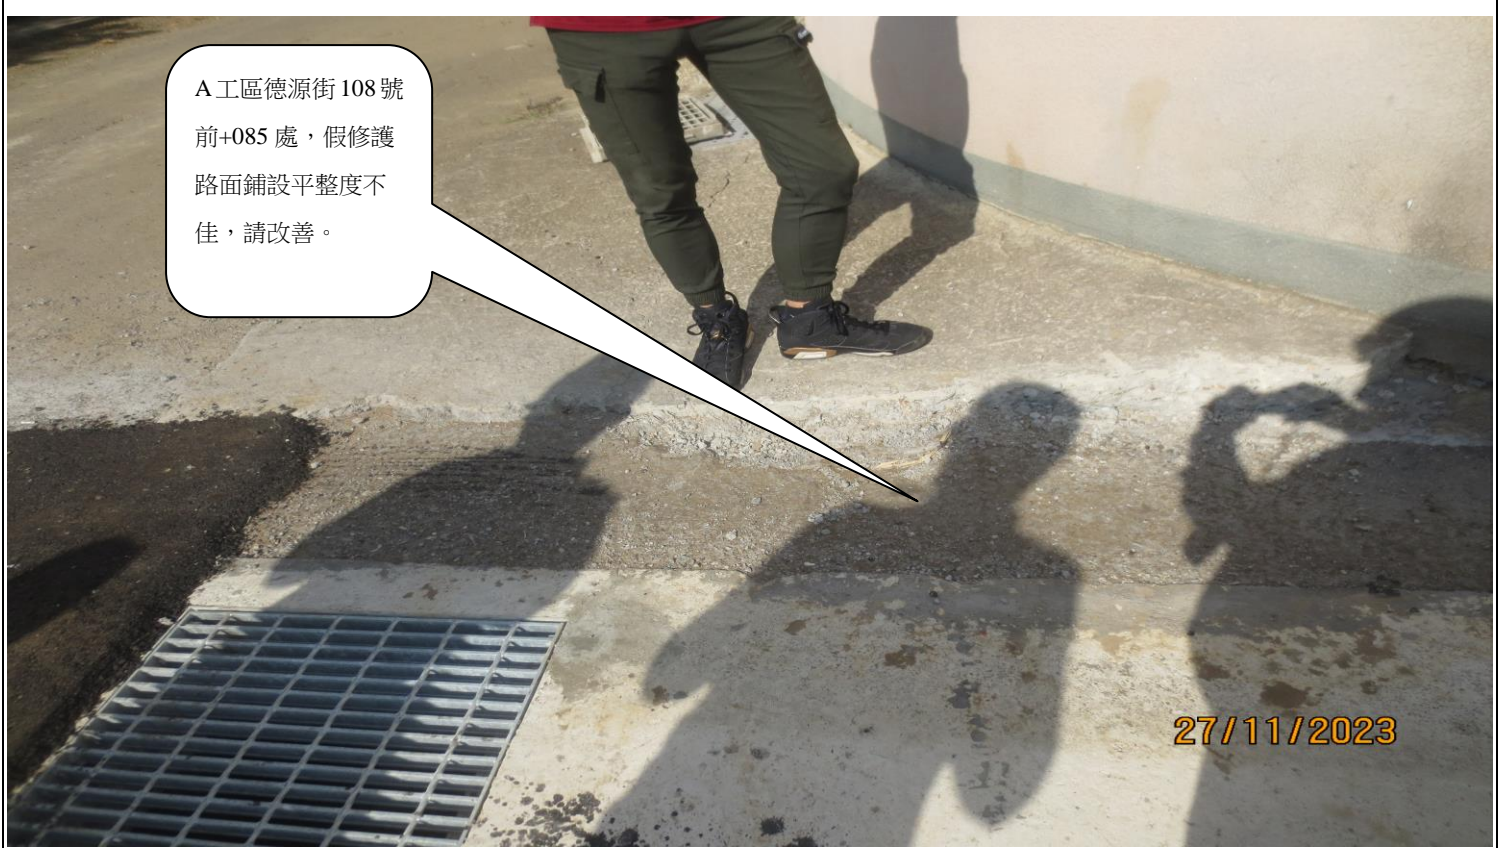
A工區德源街108號前+085處，假修護路面鋪設平整度不佳，請改善。

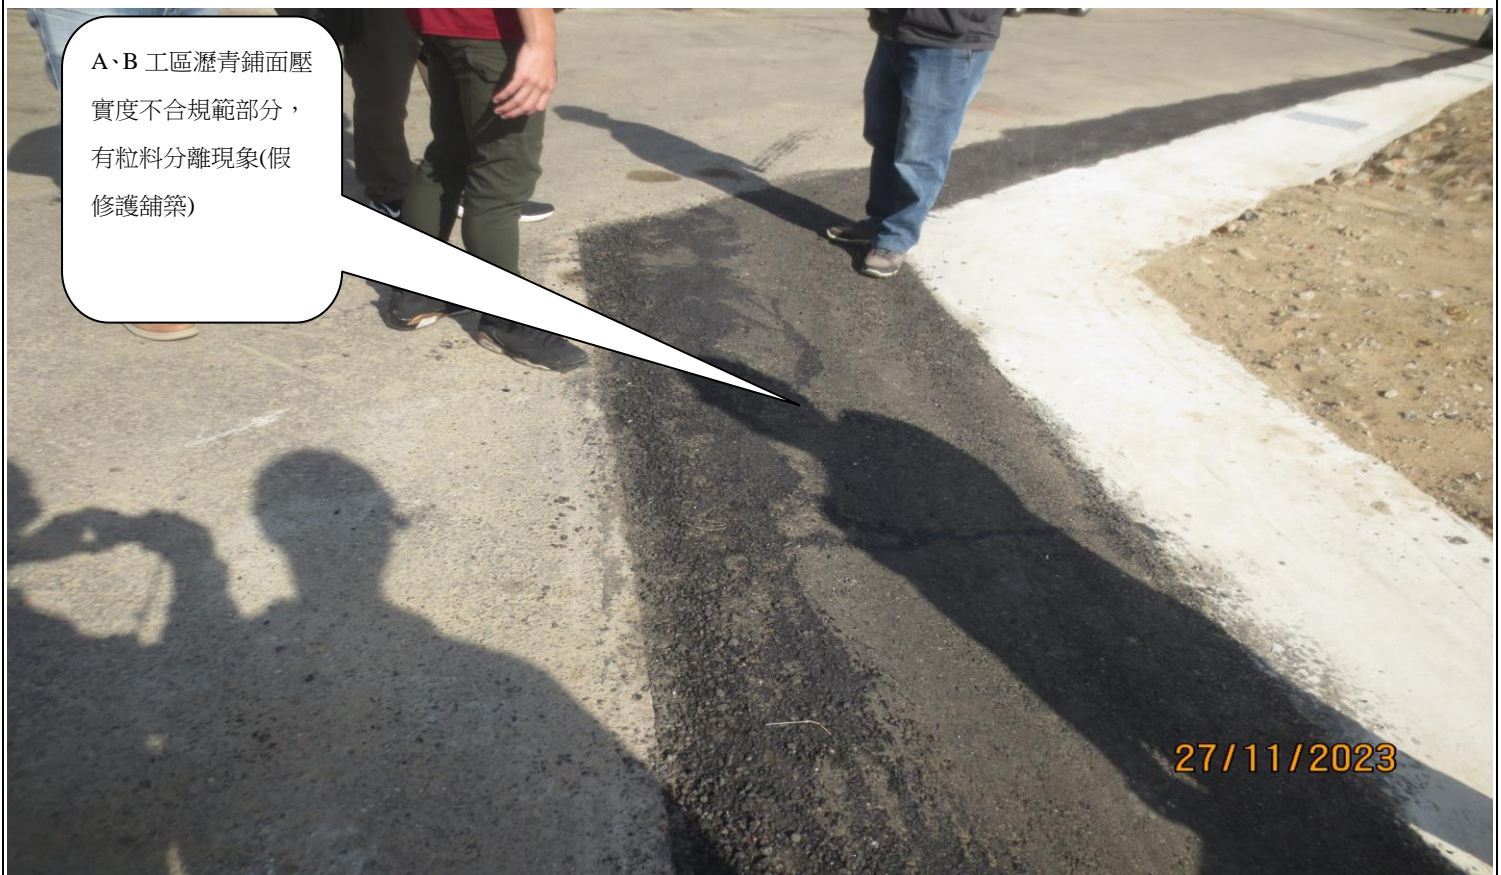
A、B工區瀝青鋪面壓實度不合規範部分，有粒料分離現象(假修護鋪築)

A、B工區瀝青鋪面壓實度不合規範部分，有粒料分離現象(假修護鋪築)。

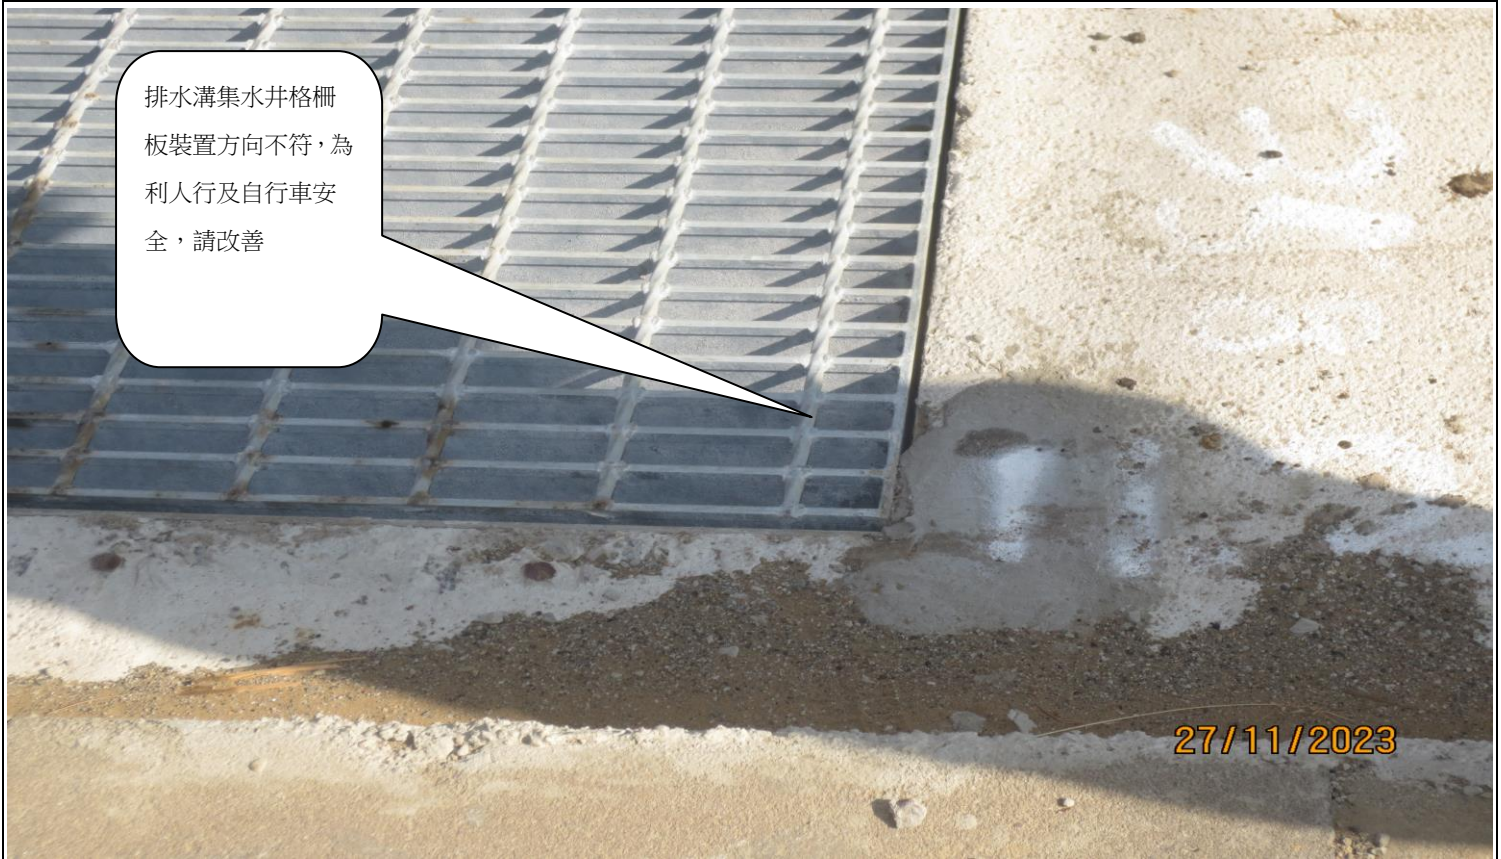
排水溝集水井格柵板裝置方向不符，為利人行及自行車安全，請改善

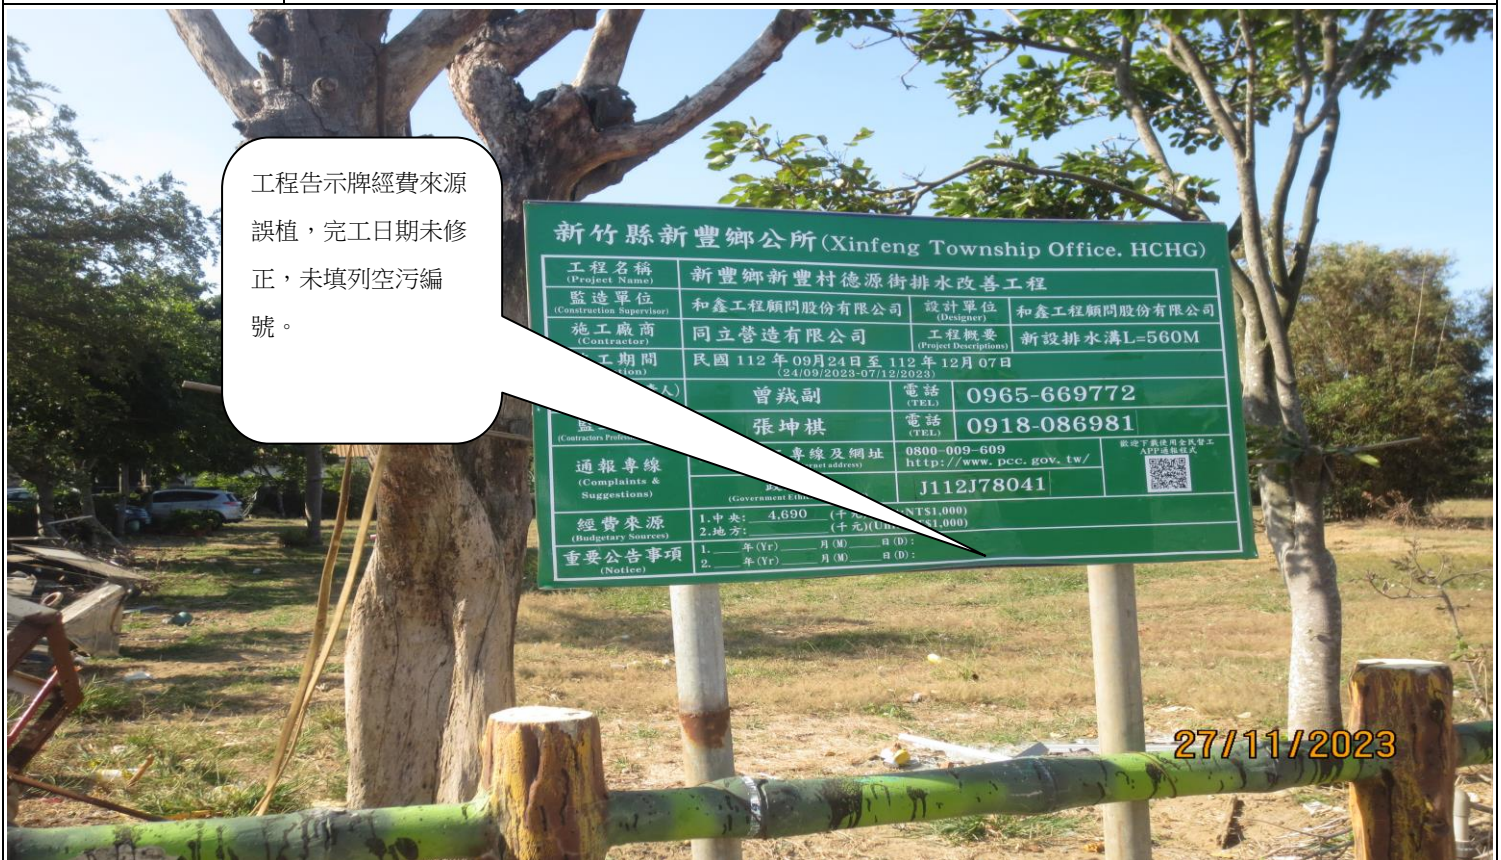
工程告示牌經費來源誤植，完工日期未修正，未填列空污編號。
