新竹縣政府工程查核代表照片表

拍攝日期：112.11.27

工程名稱：新豐鄉新豐村德源街排水改善工程

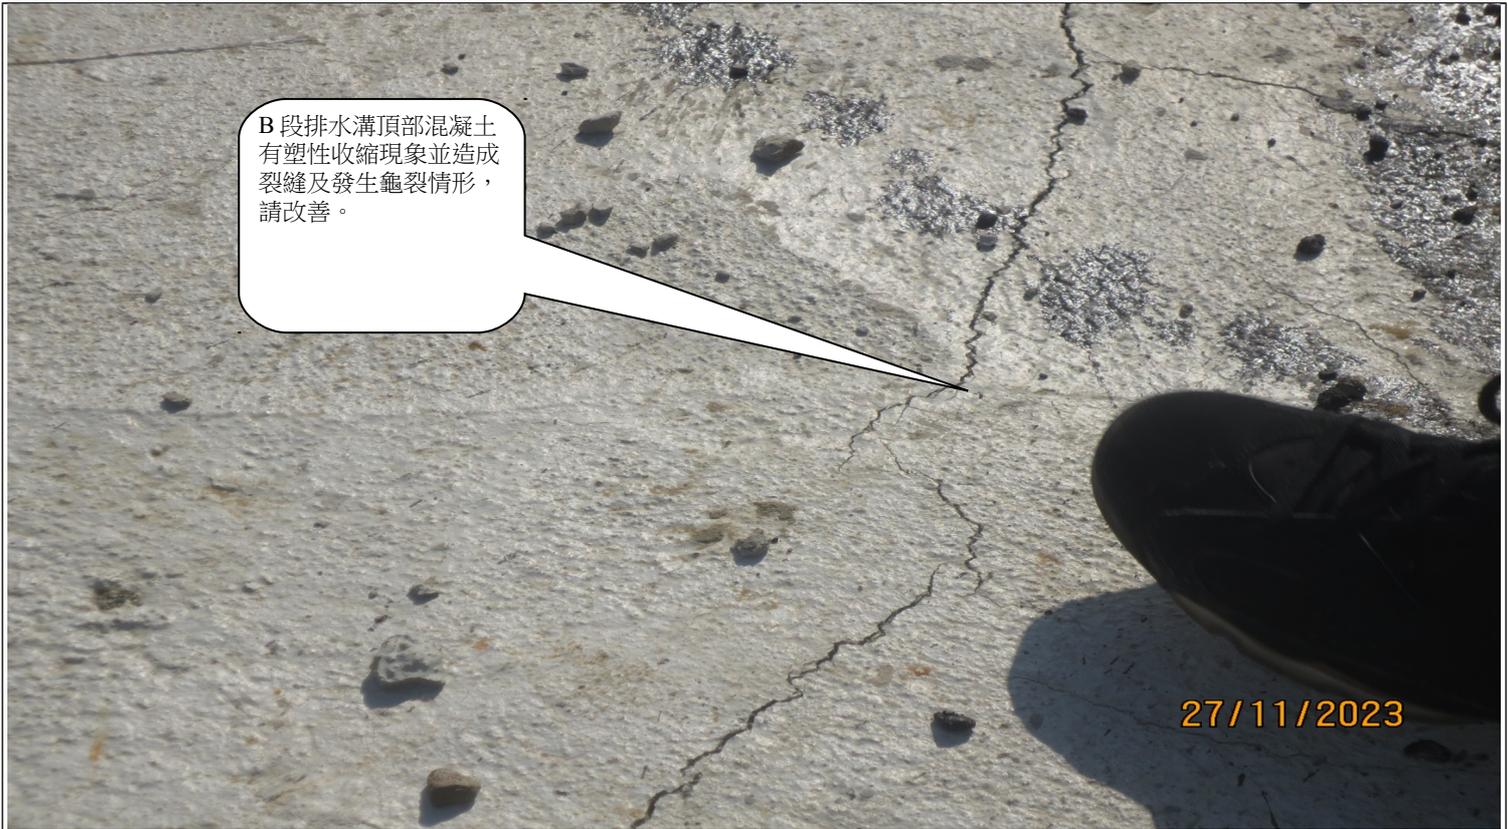
B 段排水溝頂部混凝土有塑性收縮現象並造成裂縫及發生龜裂情形，請改善。

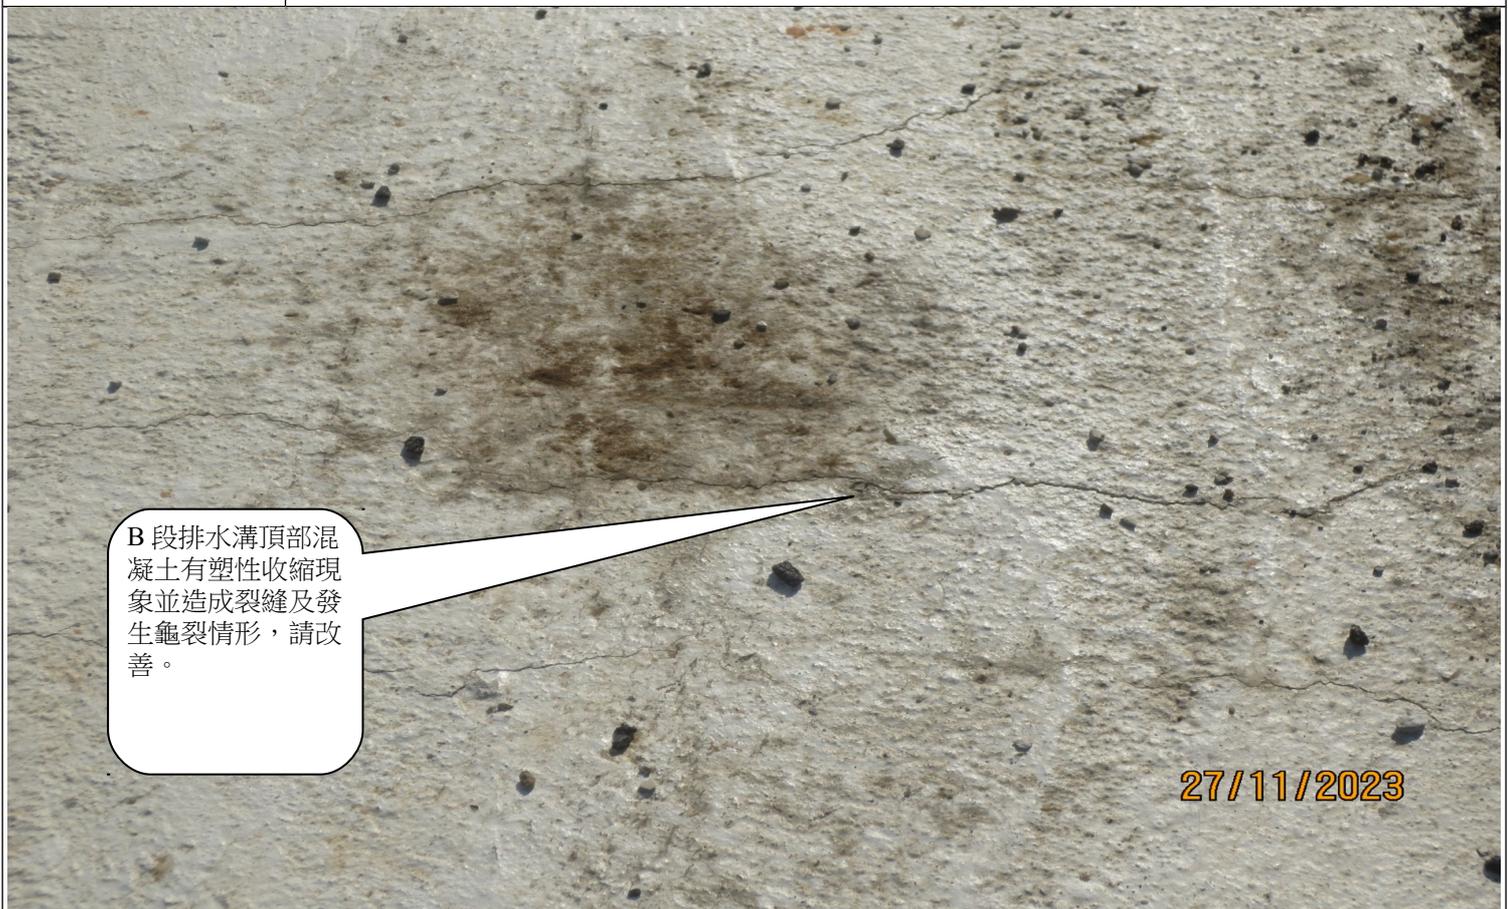
說明	B段排水溝頂部混凝土有塑性收縮現象並造成裂縫及發生龜裂情形，請改善。
----	------------------------------------

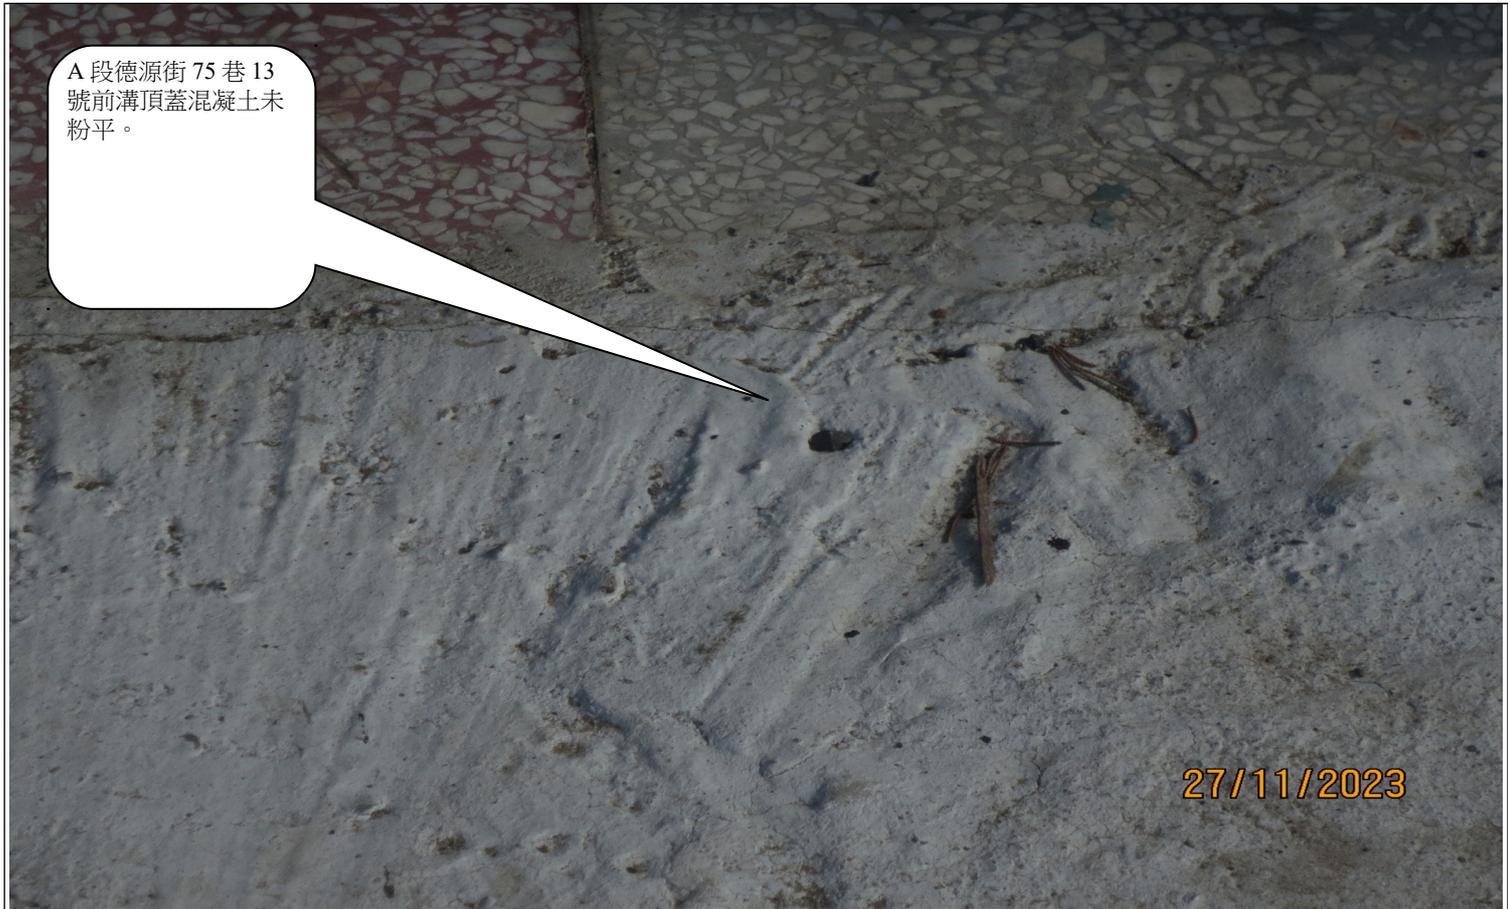
說明	A段德源街75巷13號前溝頂蓋混凝土未粉平。
----	------------------------

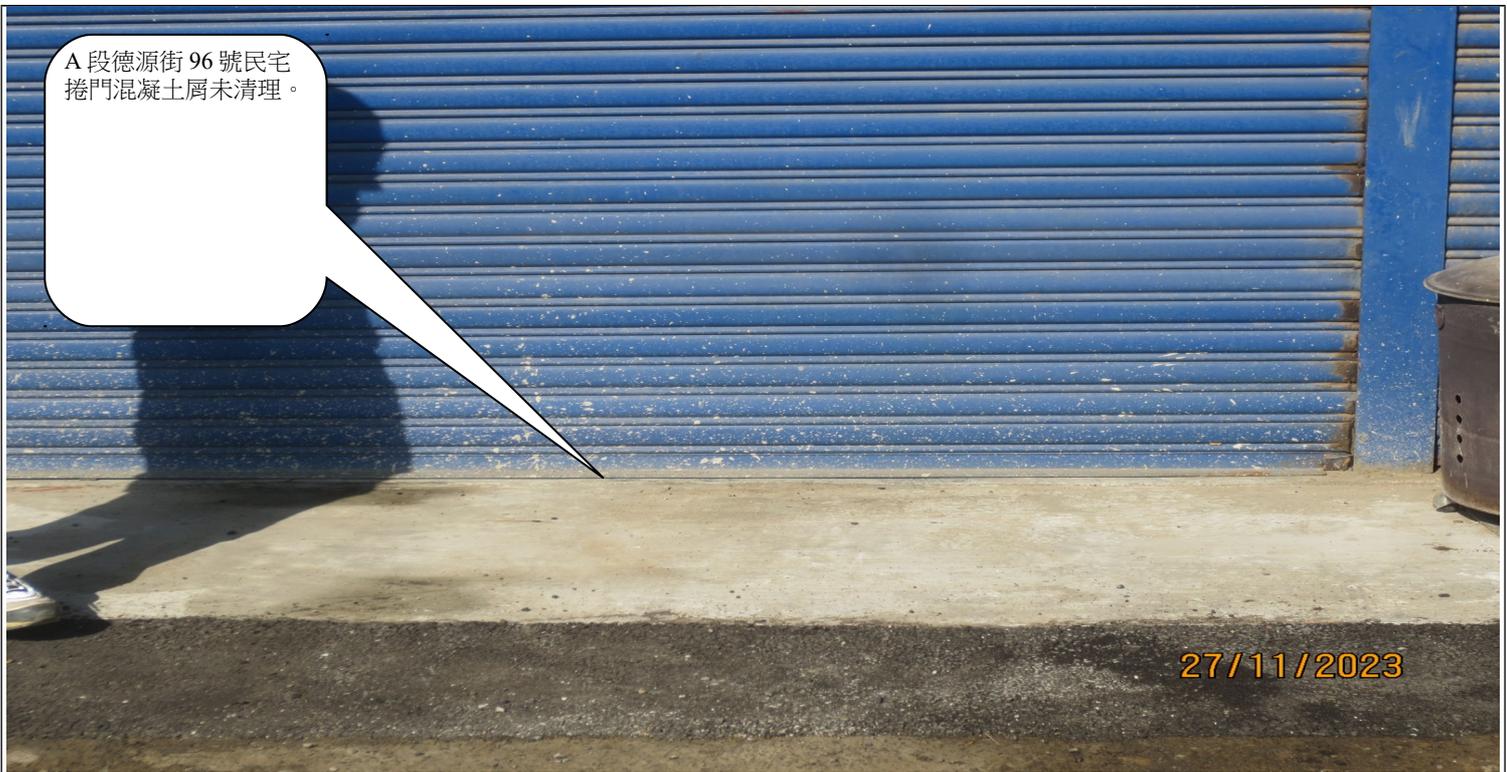
A 段德源街 96 號民宅捲門混凝土屑未清理。

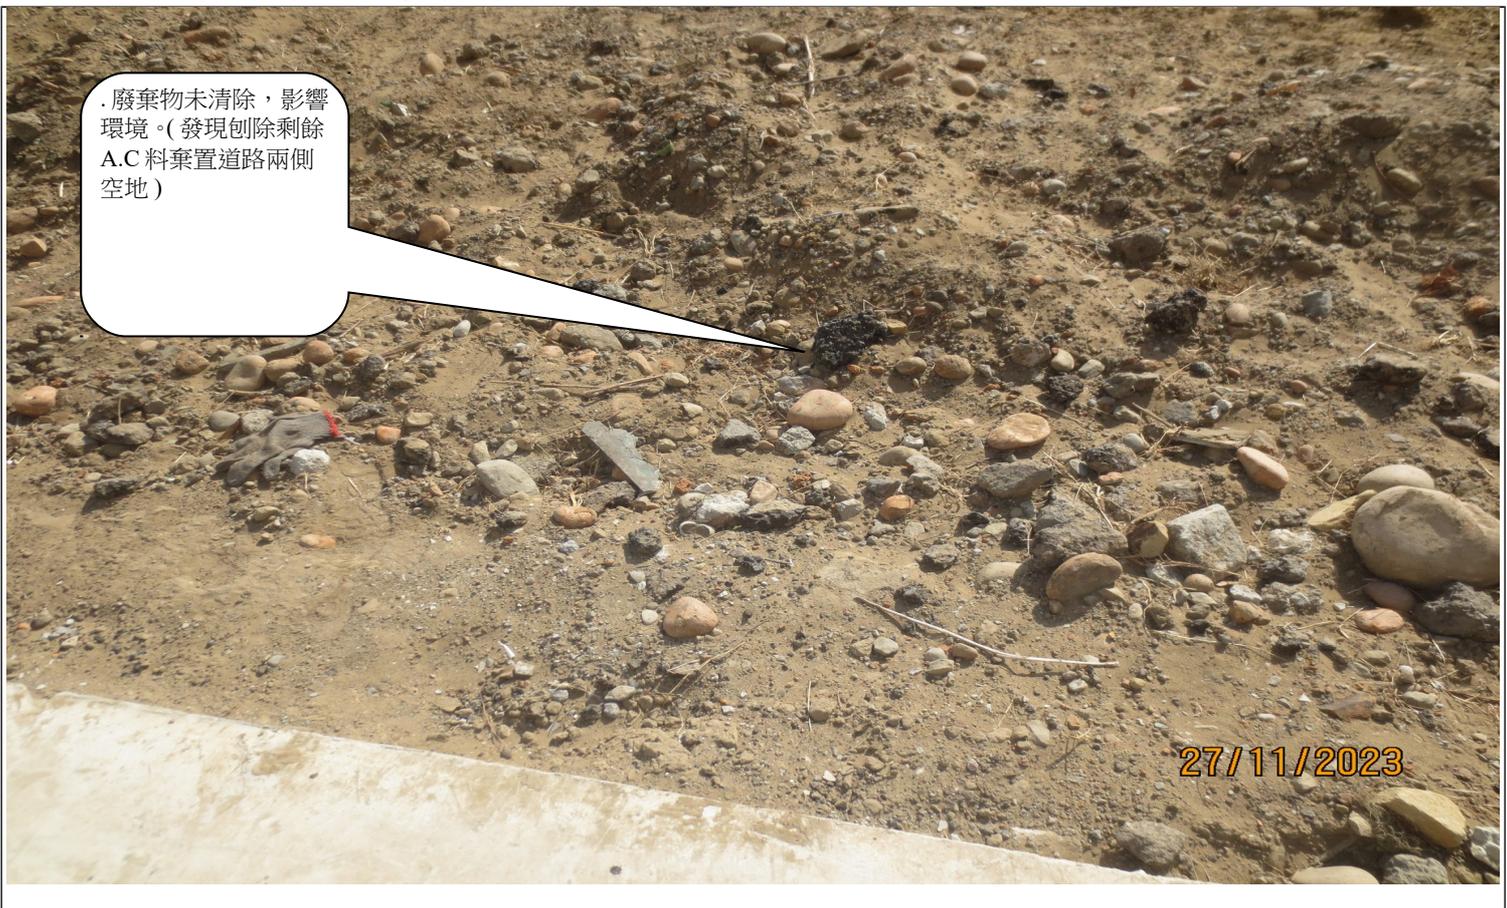
<p>說明</p>	<p>廢棄物未清除，影響環境。(發現刨除剩餘A.C料棄置道路兩側空地)。</p>

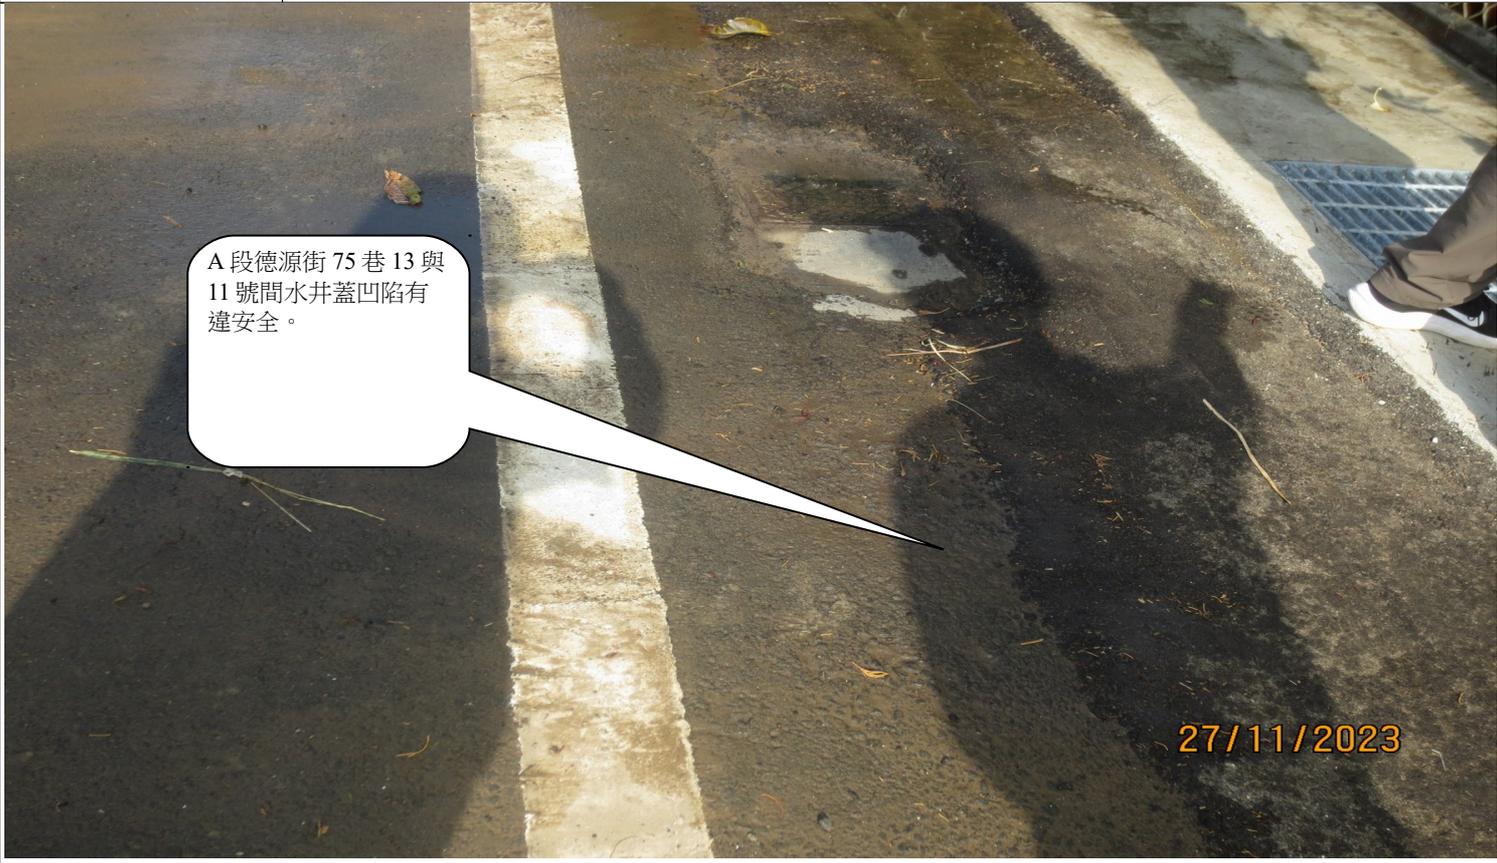
<p>說明</p>	<p>A 段德源街 75 巷 13 與 11 號間水井蓋凹陷有違安全。</p>

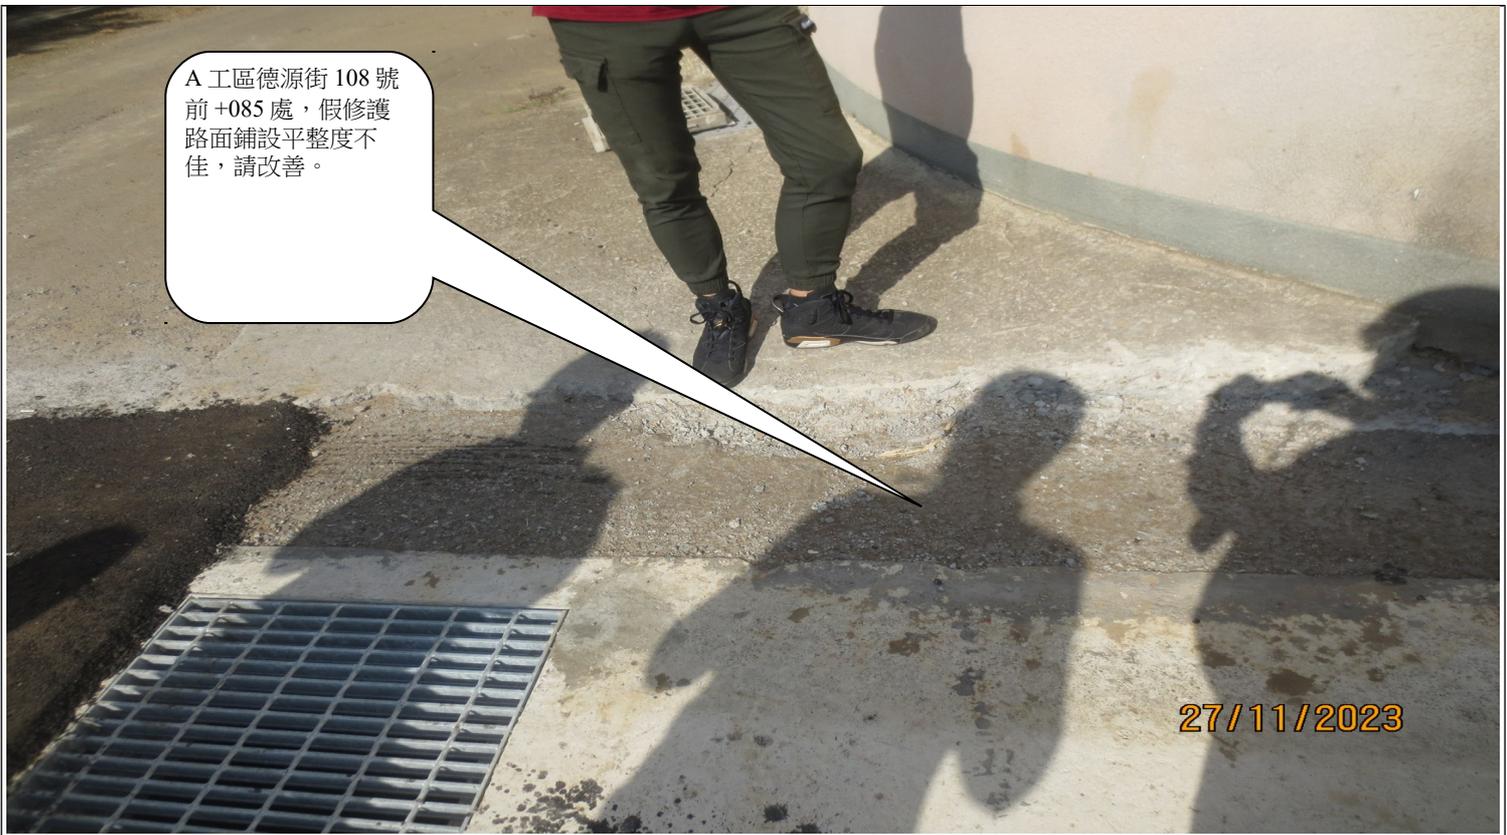
A 工區德源街 108 號前+085 處，假修護路面鋪設平整度不佳，請改善。

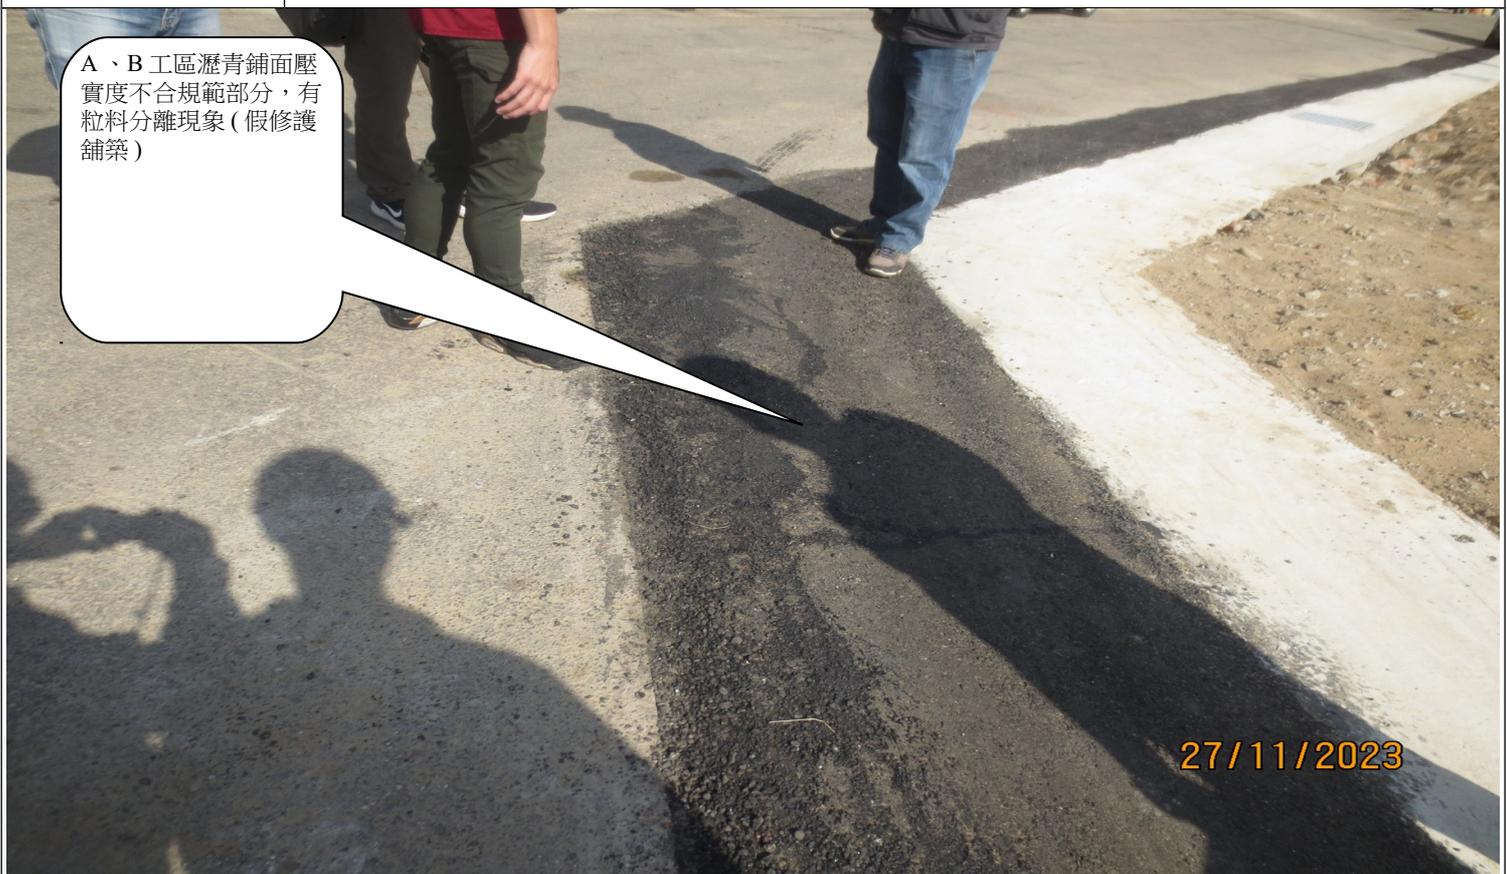
A、B 工區瀝青鋪面壓實度不合規範部分，有粒料分離現象(假修護鋪築)。

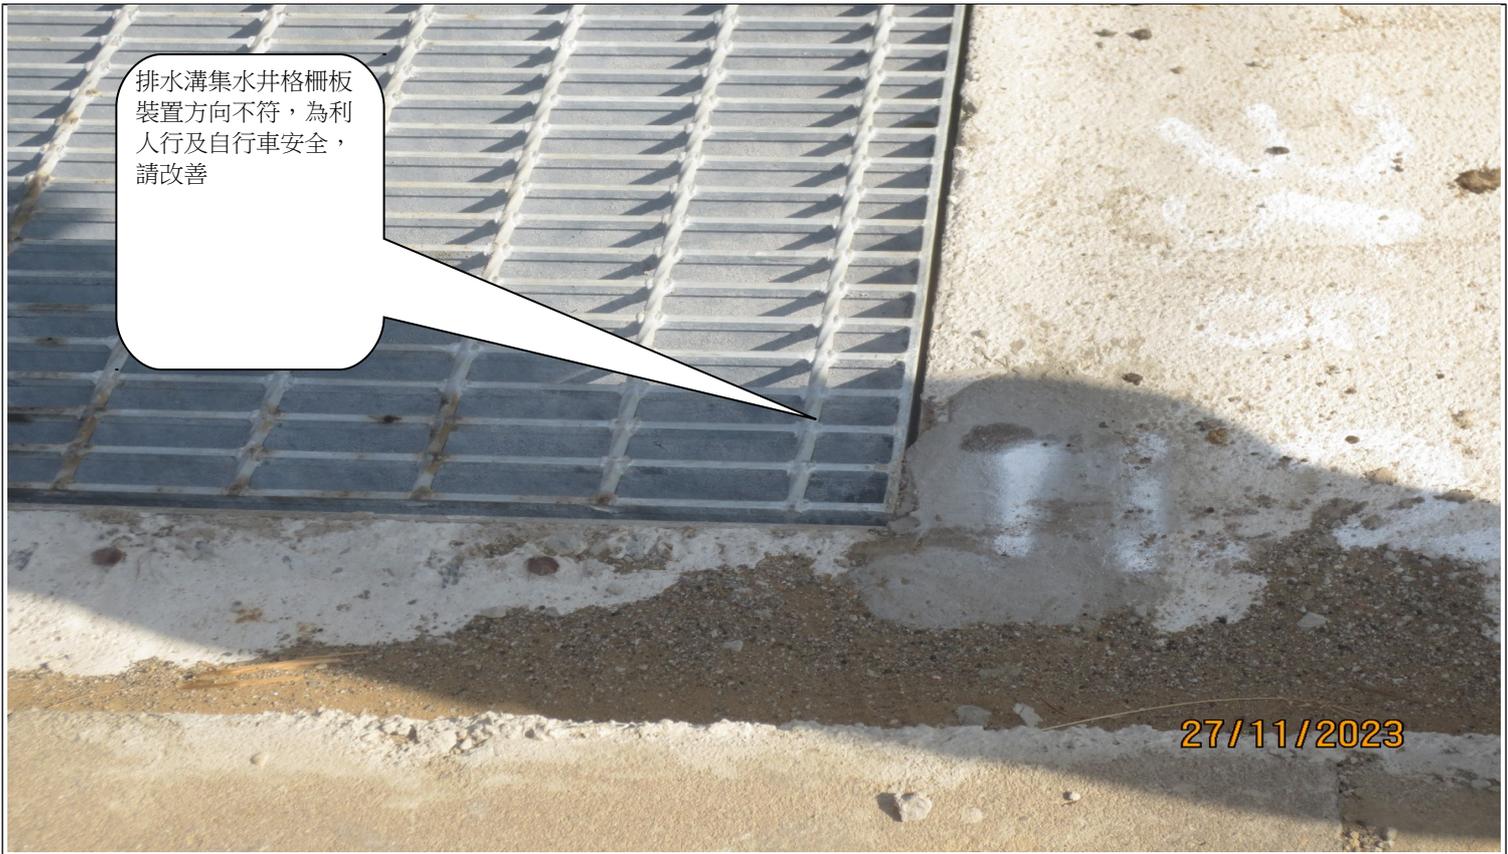
排水溝集水井格柵板裝置方向不符，為利人行及自行車安全，請改善

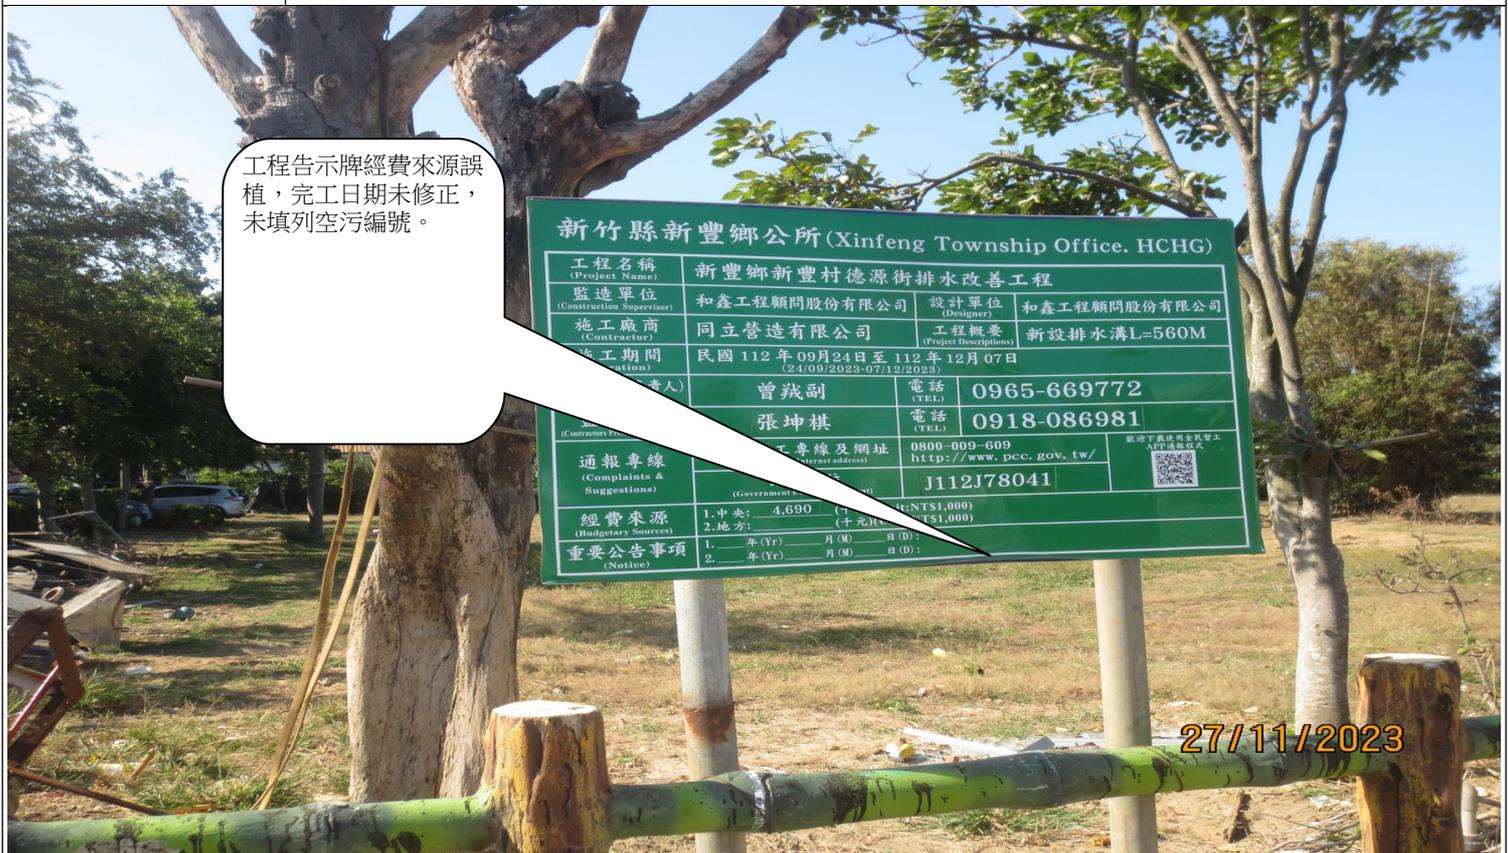
工程告示牌經費來源誤植，完工日期未修正，未填列空污編號。
