新竹縣政府工程查核代表照片表

拍攝日期：112.12.11

工程名稱：112 年度關西鎮內公共設施工程(開口契約)-第二區

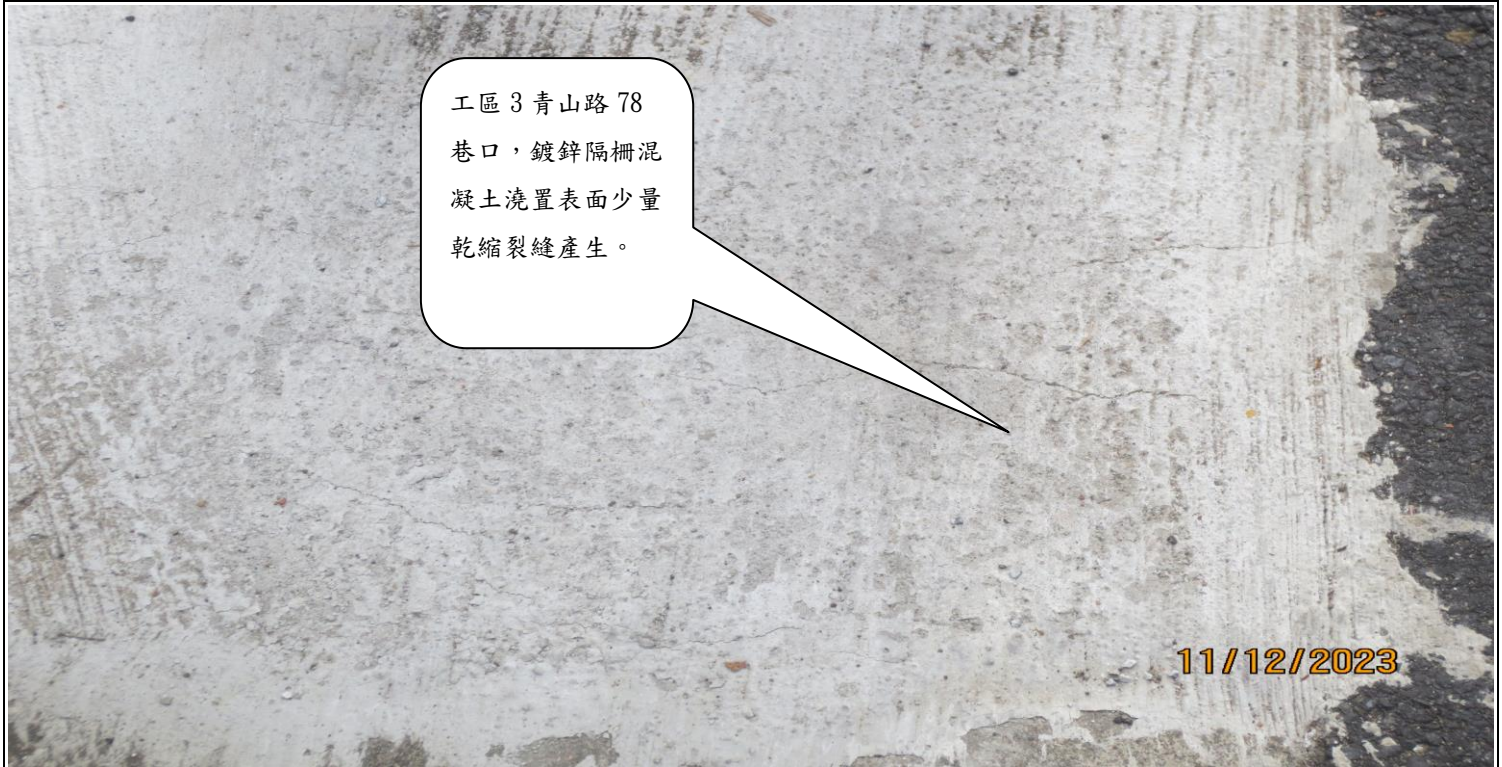
工區 3 青山路 78
巷口，鍍鋅隔柵混
凝土澆置表面少量
乾縮裂縫產生。

工區 3 青山路 78 巷口，鍍鋅隔柵混凝土澆置表面少量乾縮裂縫產生。

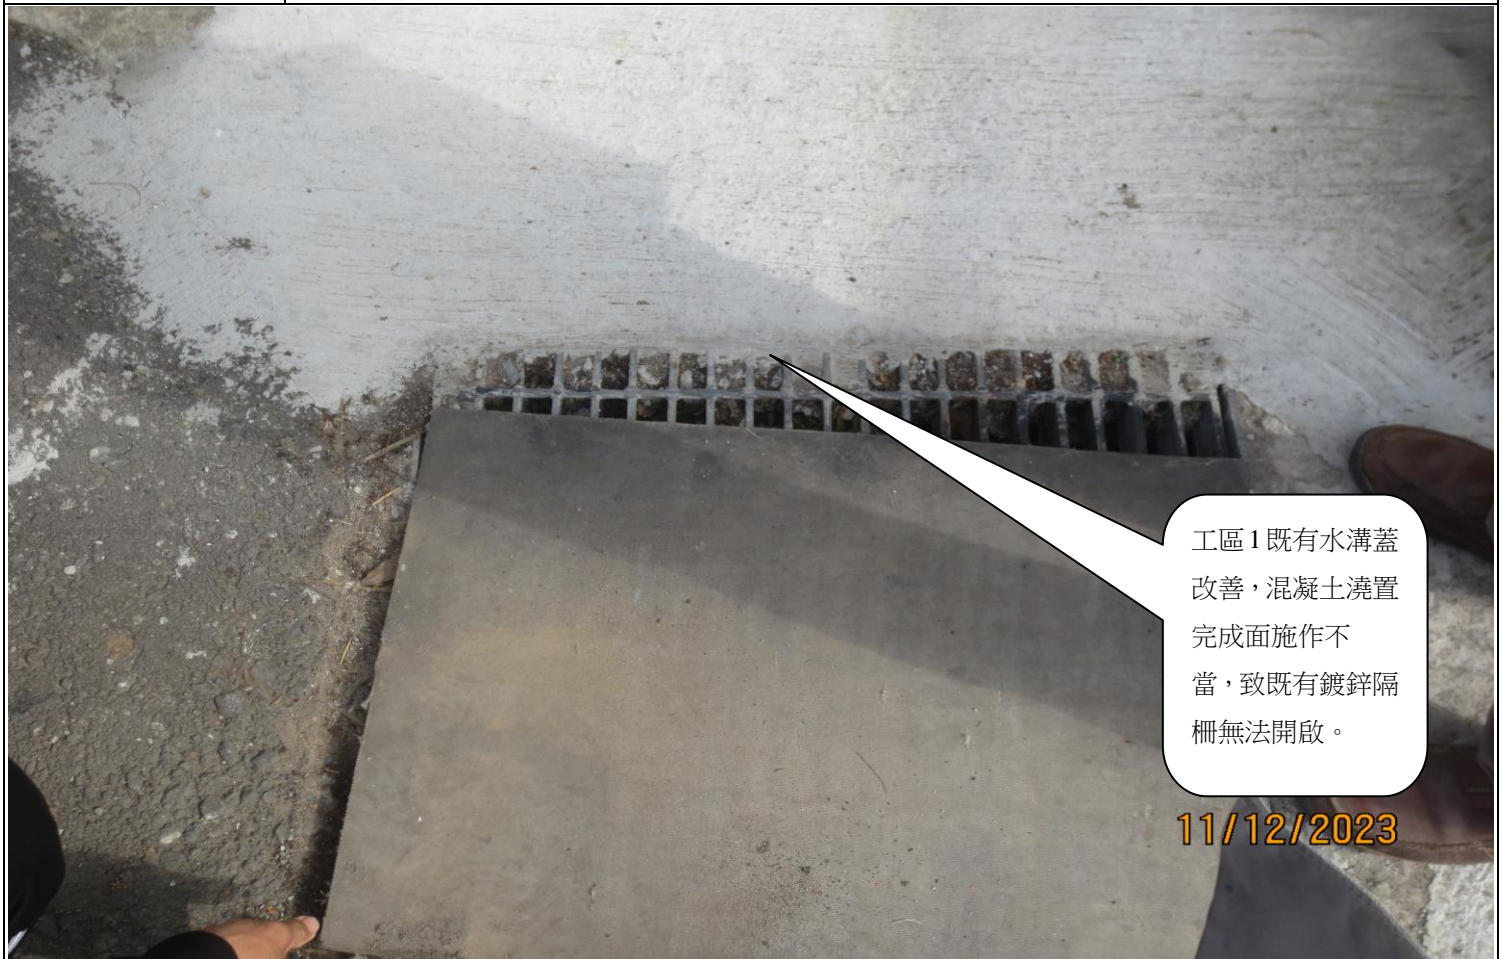
工區 1 既有水溝蓋
改善，混凝土澆置
完成面施作不
當，致既有鍍鋅
隔柵無法開啟。

工區 1 既有水溝蓋改善，混凝土澆置完成面施作不當，致既有鍍鋅隔柵無法開啟。

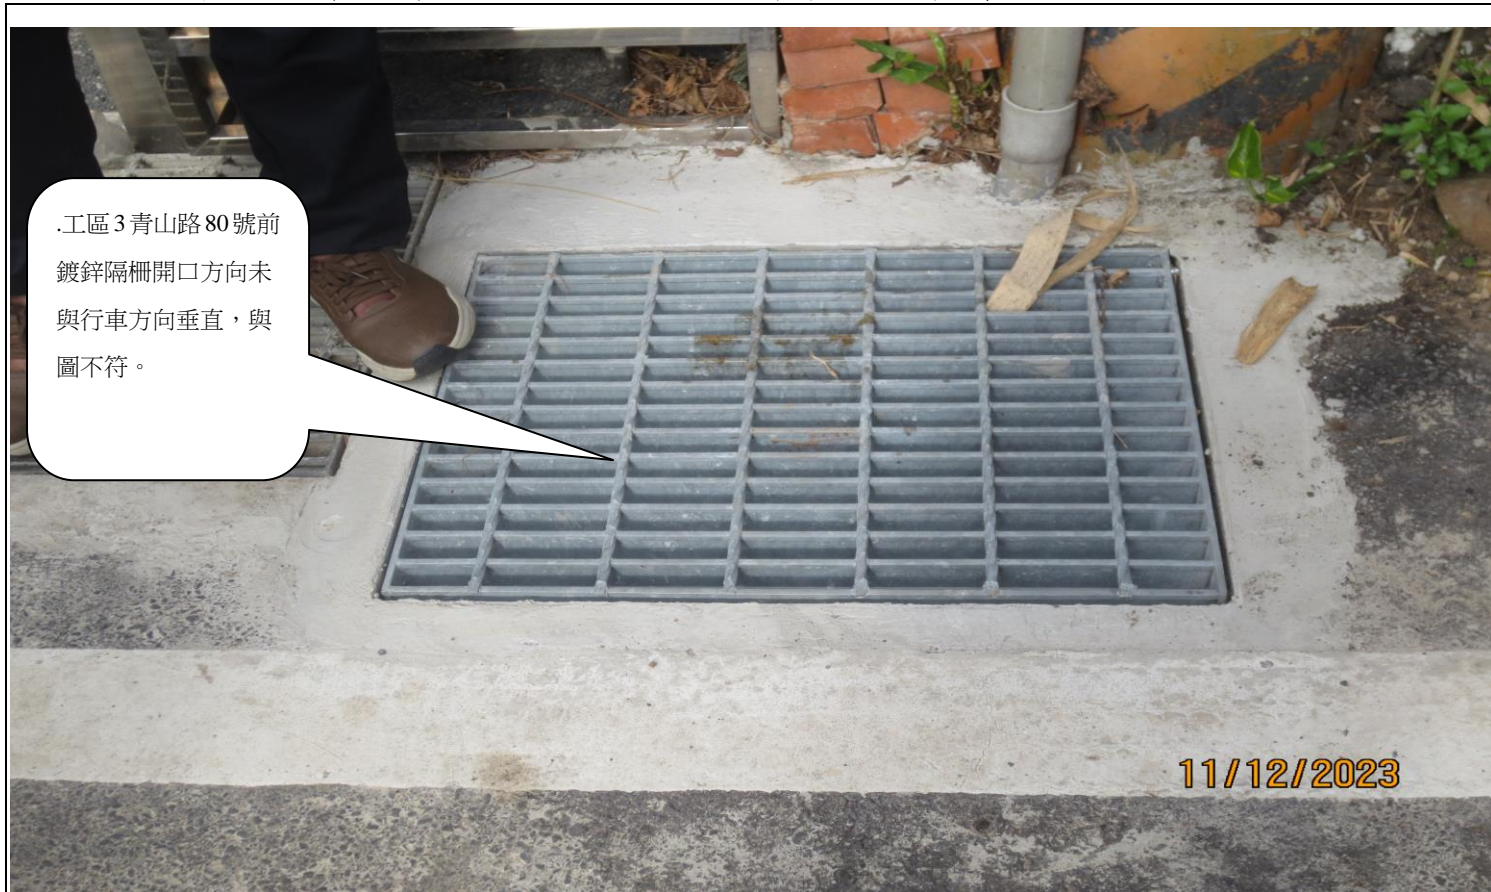
工區 3 青山路 80 號前鍍鋅隔柵開口方向未與行車方向垂直，與圖不符。

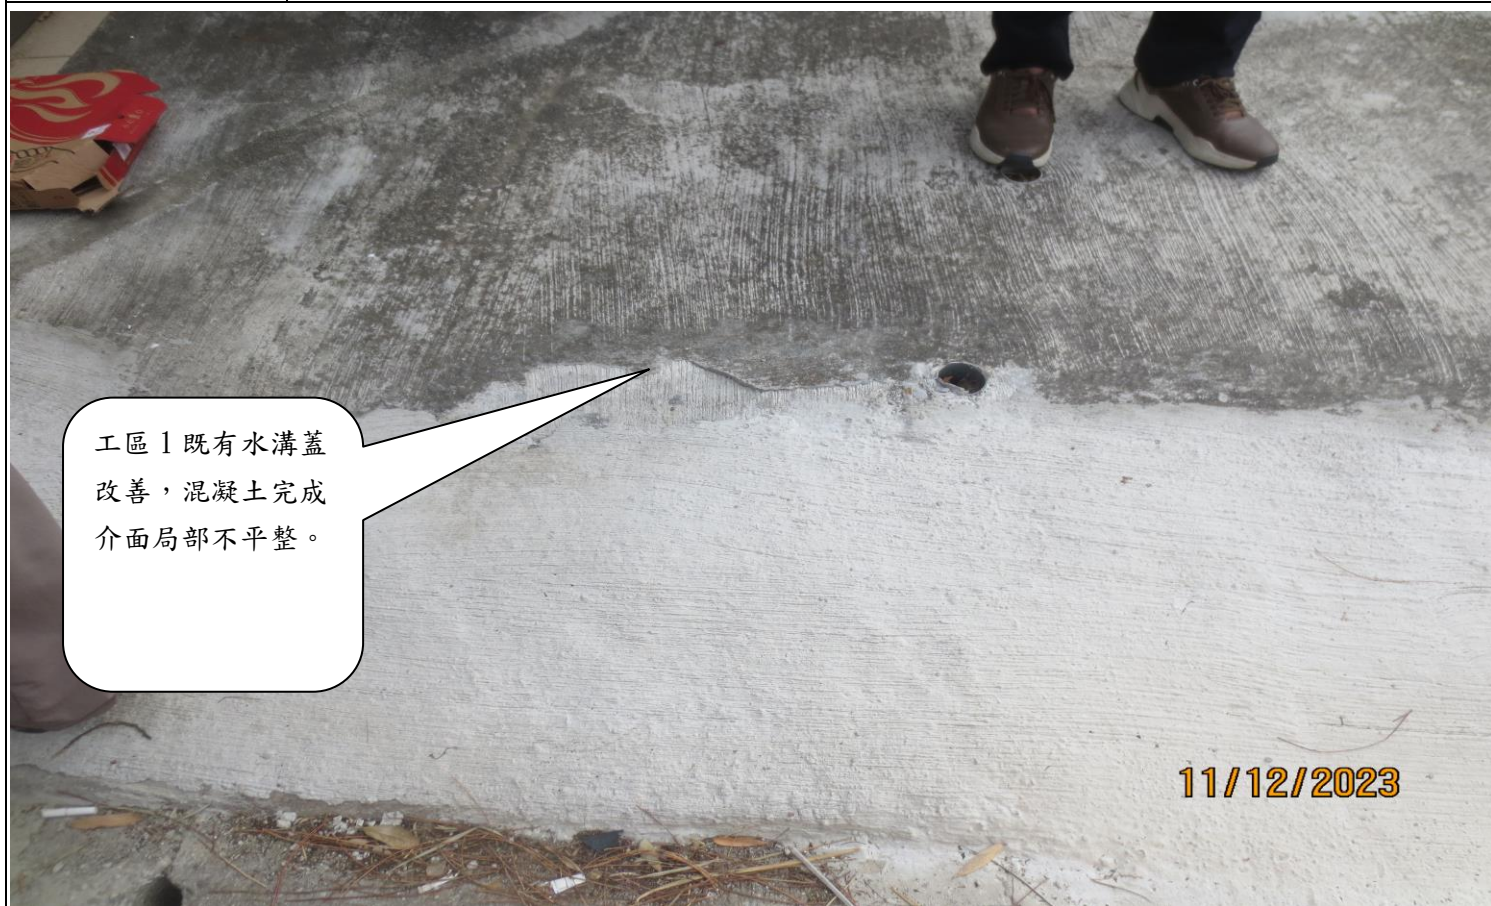
工區 1 既有水溝蓋改善，混凝土完成介面局部不平整。

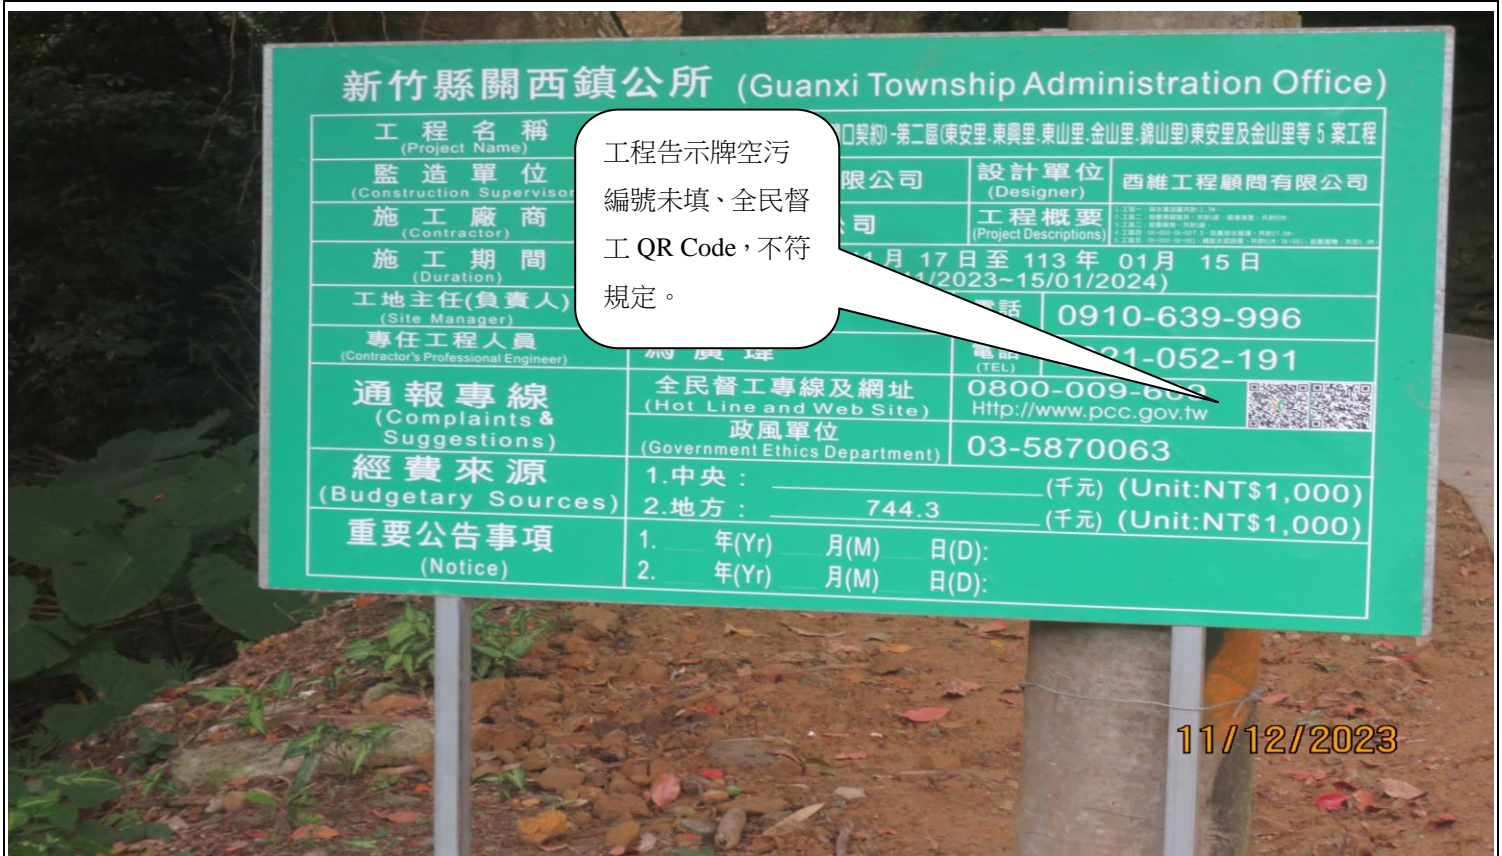
工程告示牌空污編號未填、全民督工 QR Code，不符規定。

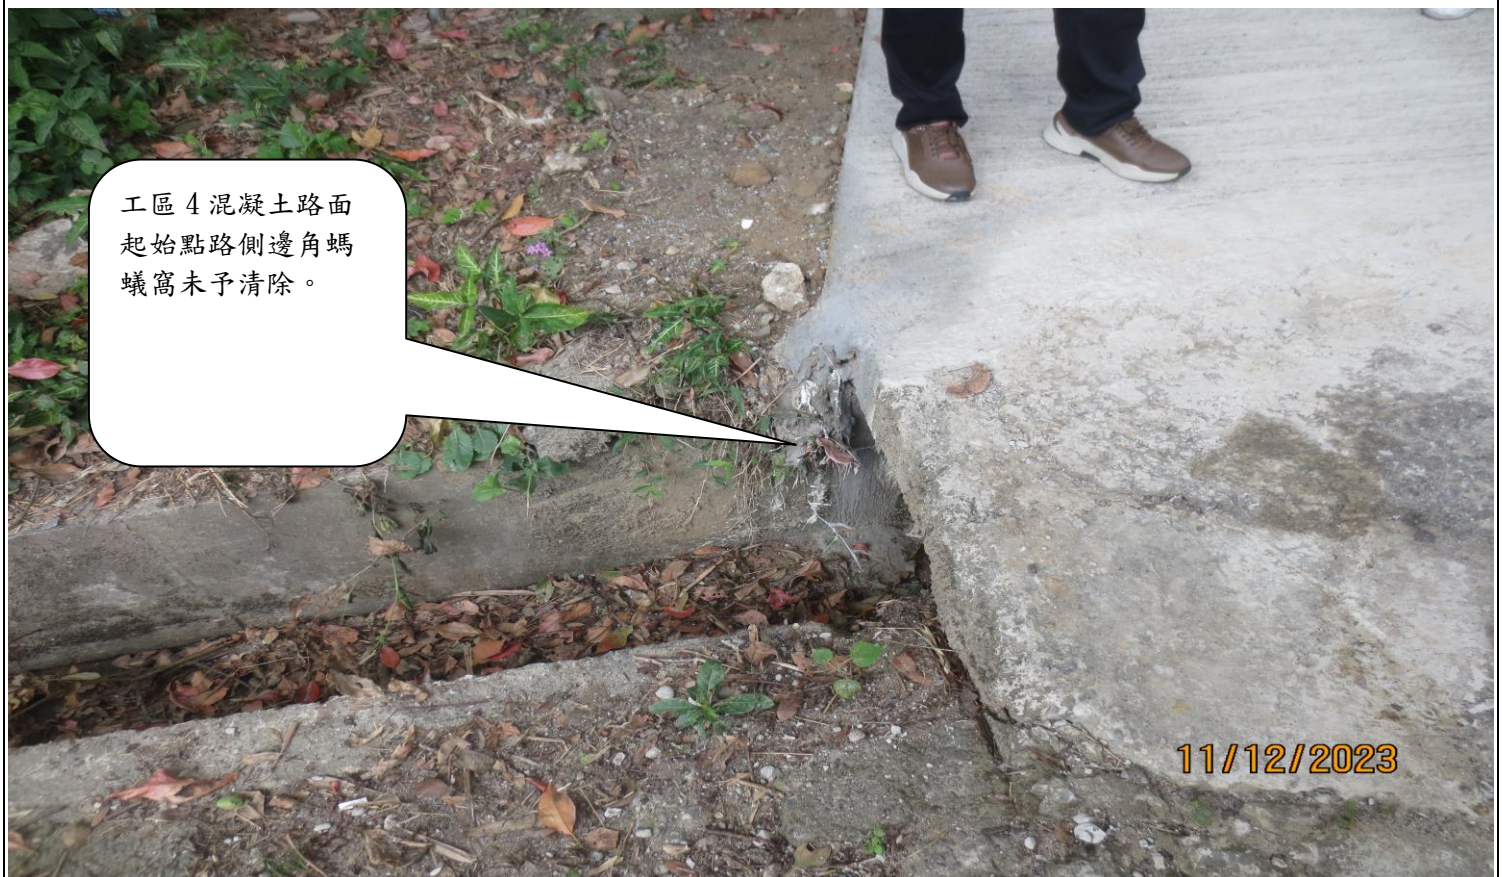
工區 4 混凝土路面
起始點路側邊角
螞蟻窩未予清除。

工區 4 混凝土路面起始點路側邊角螞蟻窩未予清除。

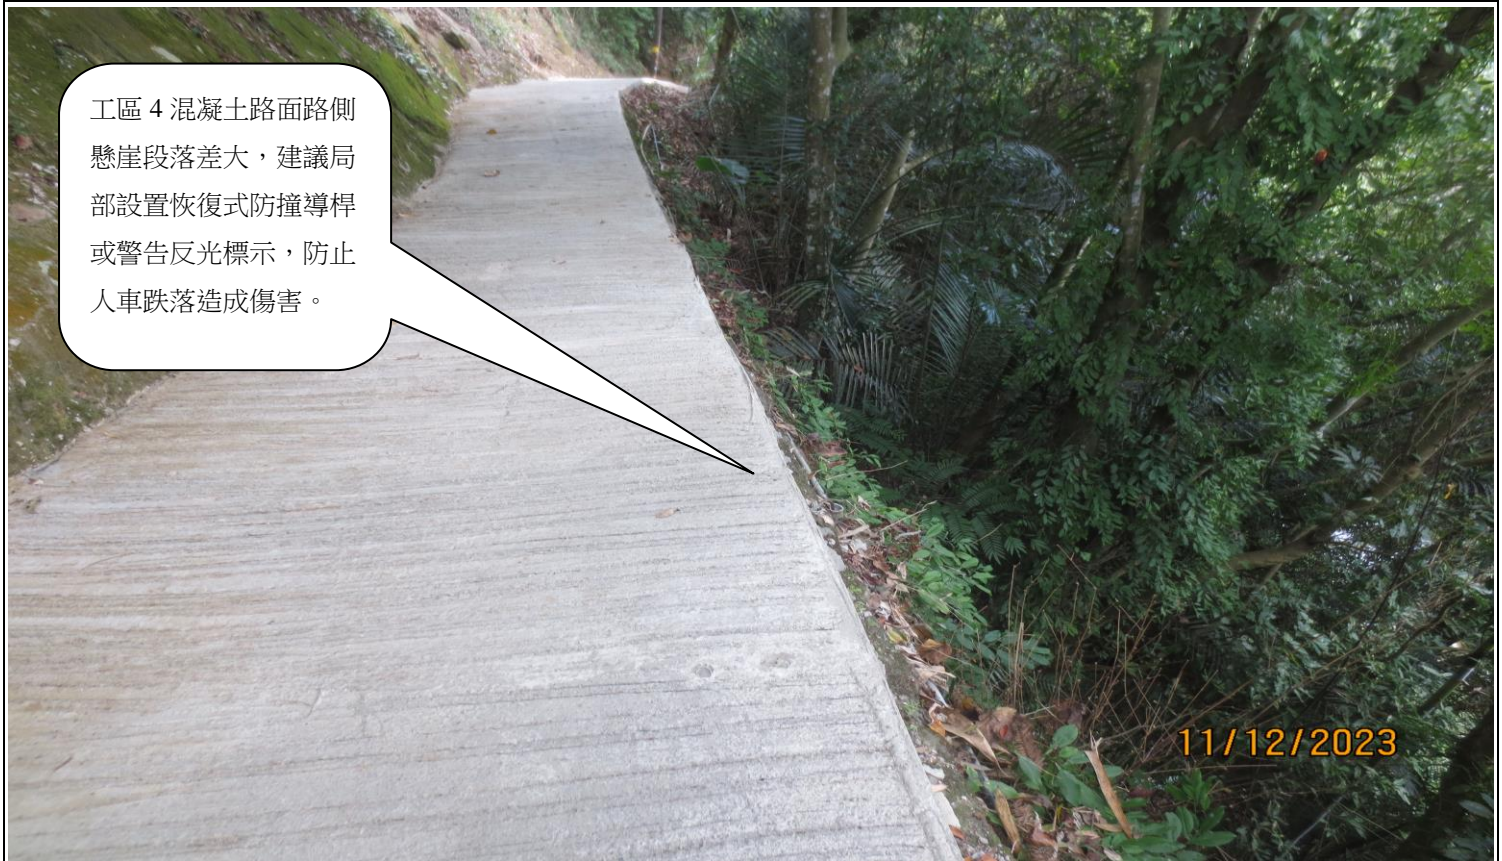
工區 4 混凝土路面路側懸崖段落差大，建議局部設置恢復式防撞導桿或警告反光標示，防止人車跌落造成傷害。

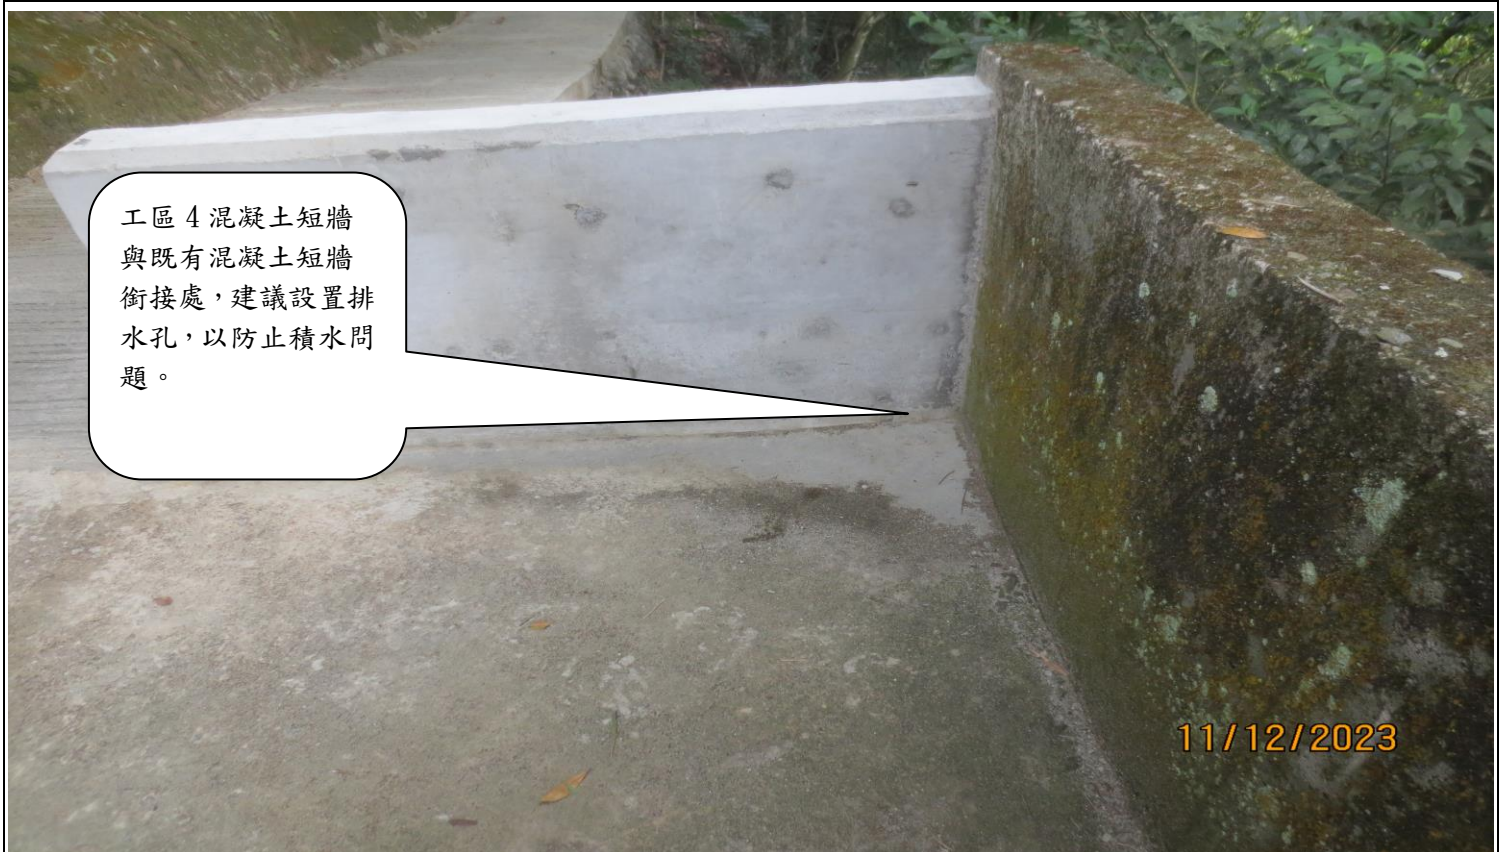
工區 4 混凝土短牆與既有混凝土短牆銜接處，建議設置排水孔，以防止積水問題。
