# 新竹縣政府工程查核代表照片表

拍攝日期：112.12.11

工程名稱：112 年度關西鎮內公共設施工程(開口契約)-第二區

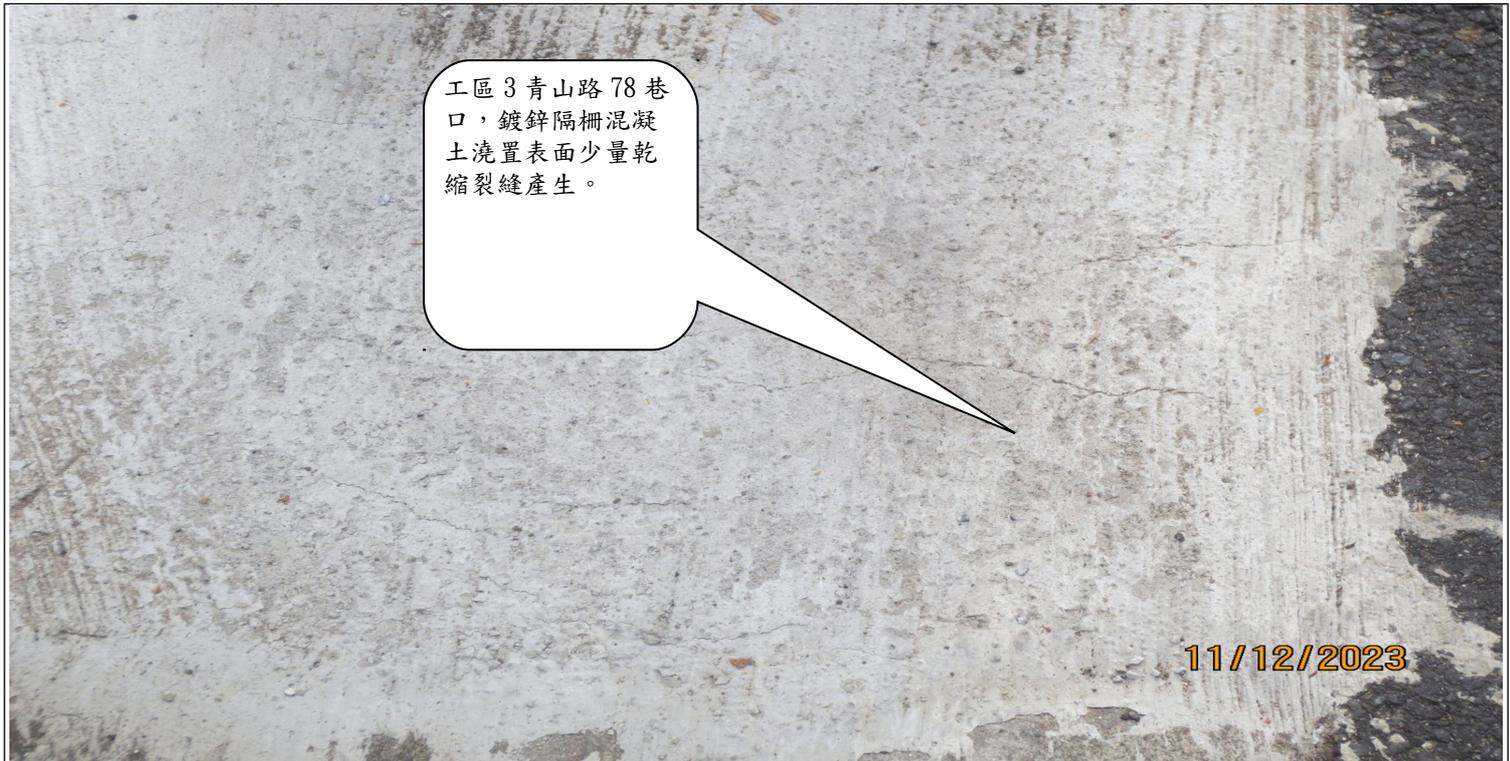
工區 3 青山路 78 巷口，鍍鋅隔柵混凝土澆置表面少量乾縮裂縫產生。

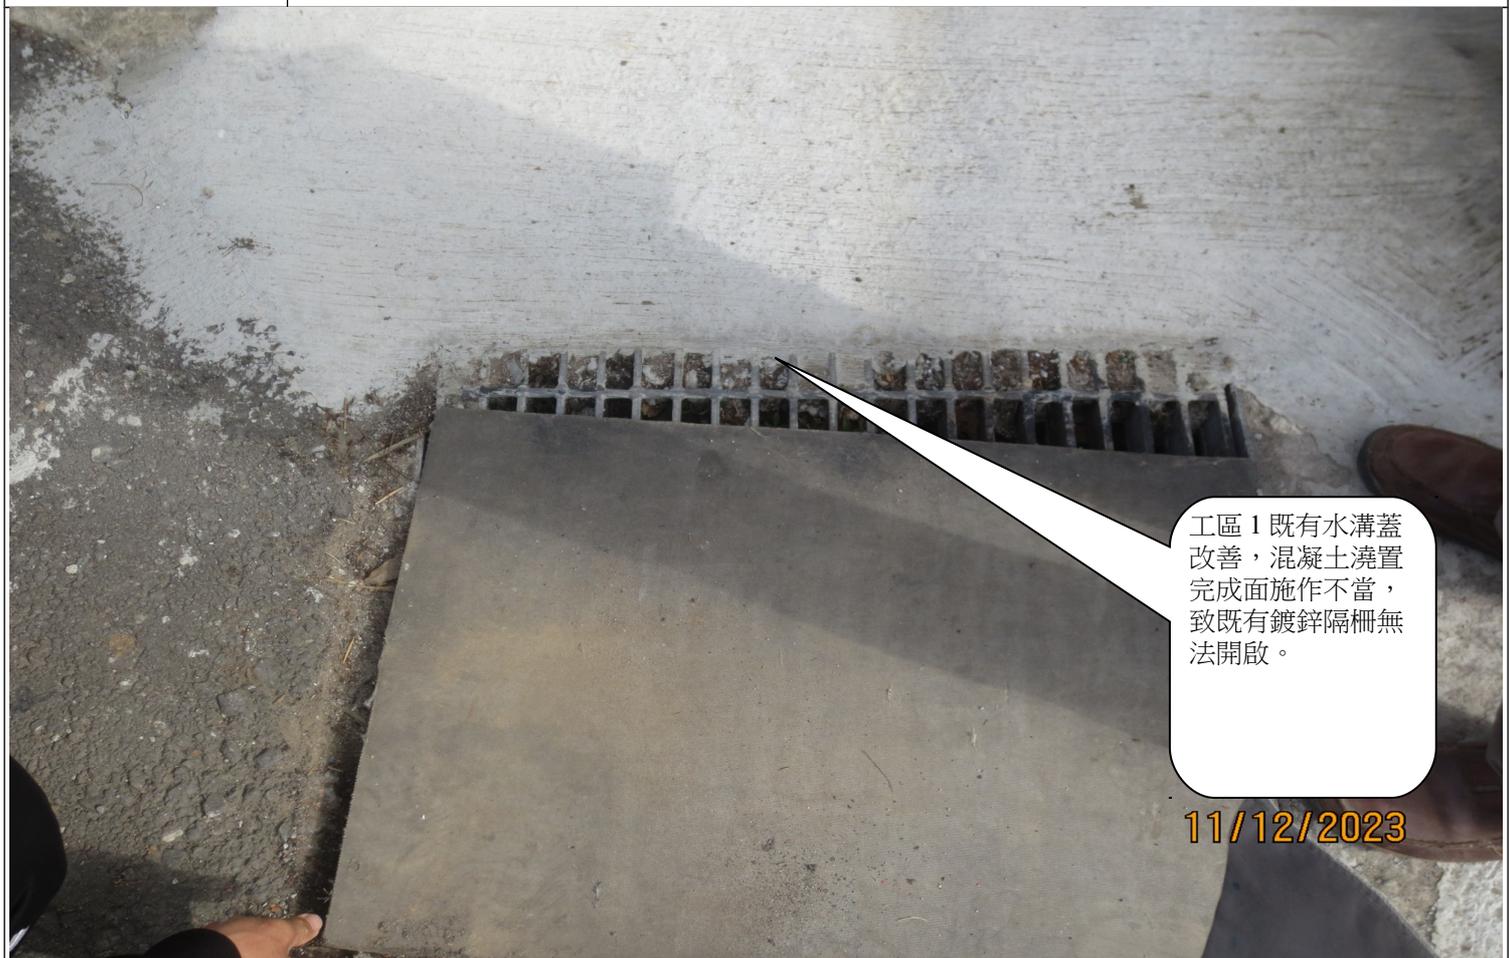
工區 1 既有水溝蓋改善，混凝土澆置完成面施作不當，致既有鍍鋅隔柵無法開啟。

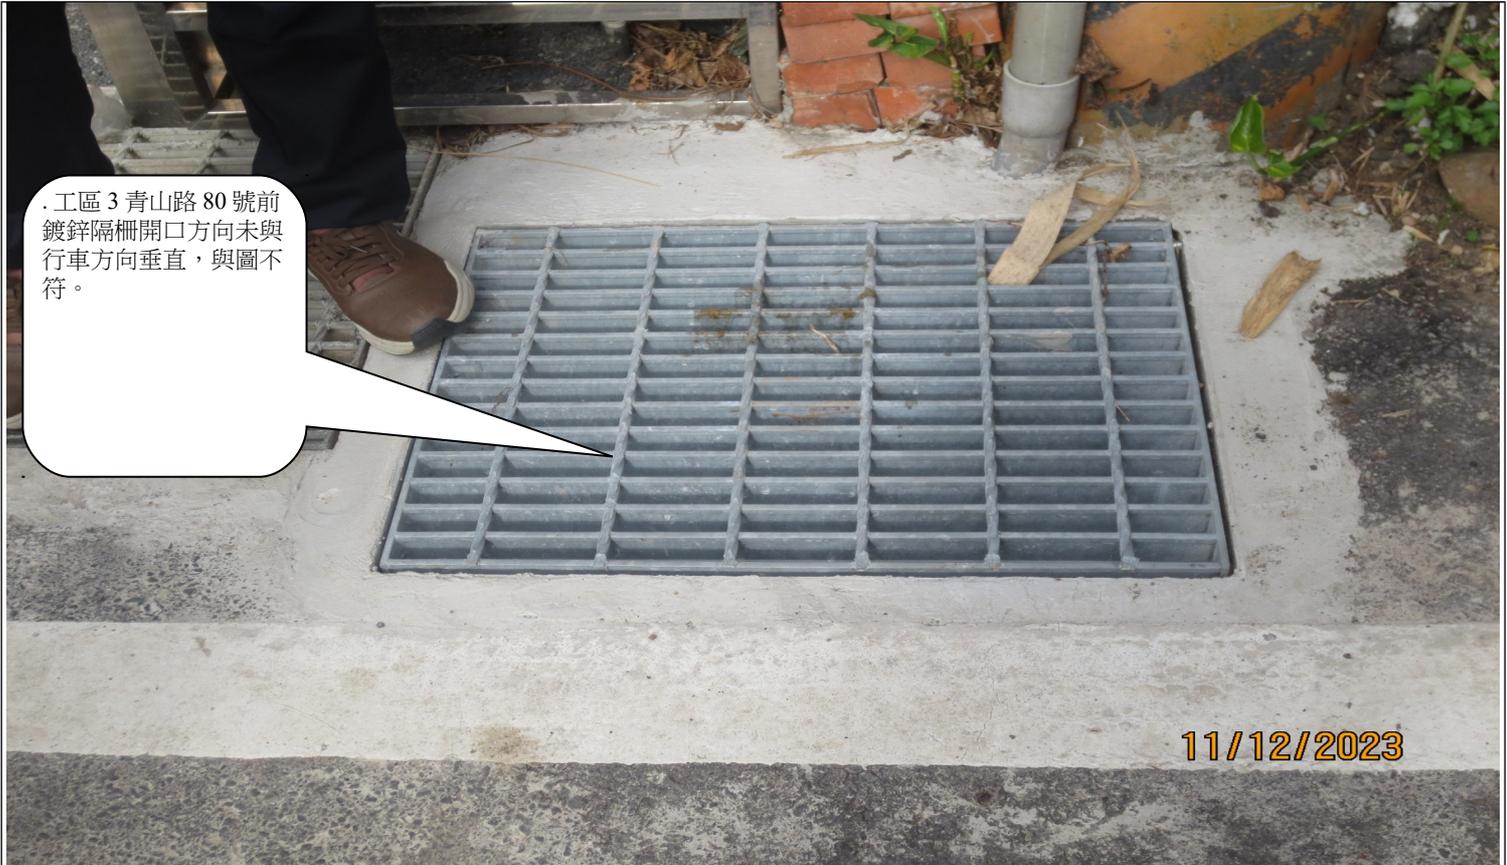
工區 3 青山路 80 號前鍍鋅隔柵開口方向未與行車方向垂直，與圖不符。

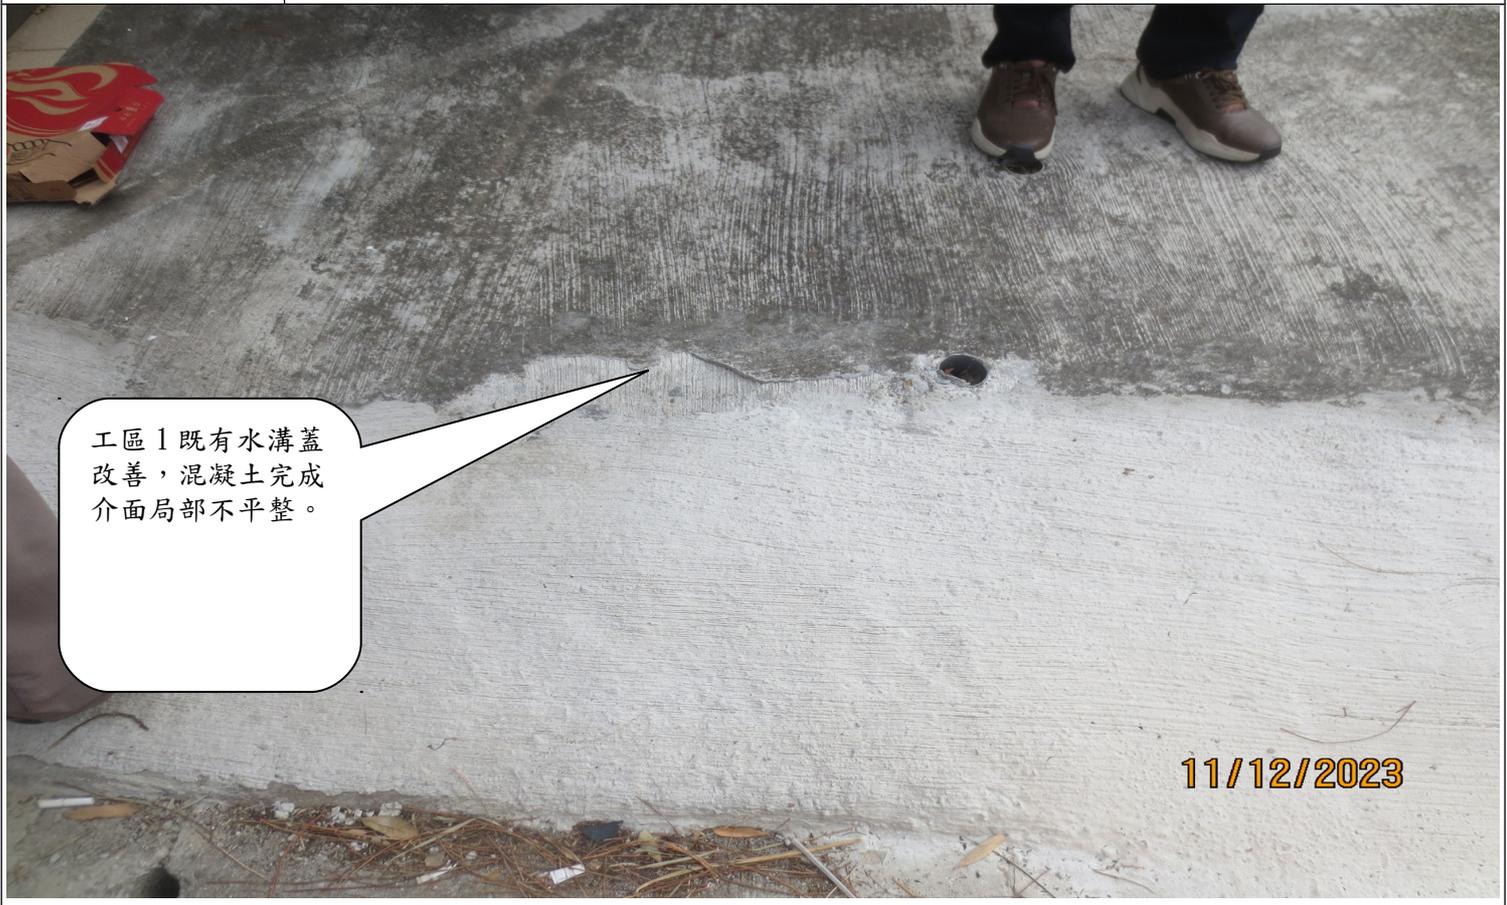
工區 1 既有水溝蓋改善，混凝土完成介面局部不平整。

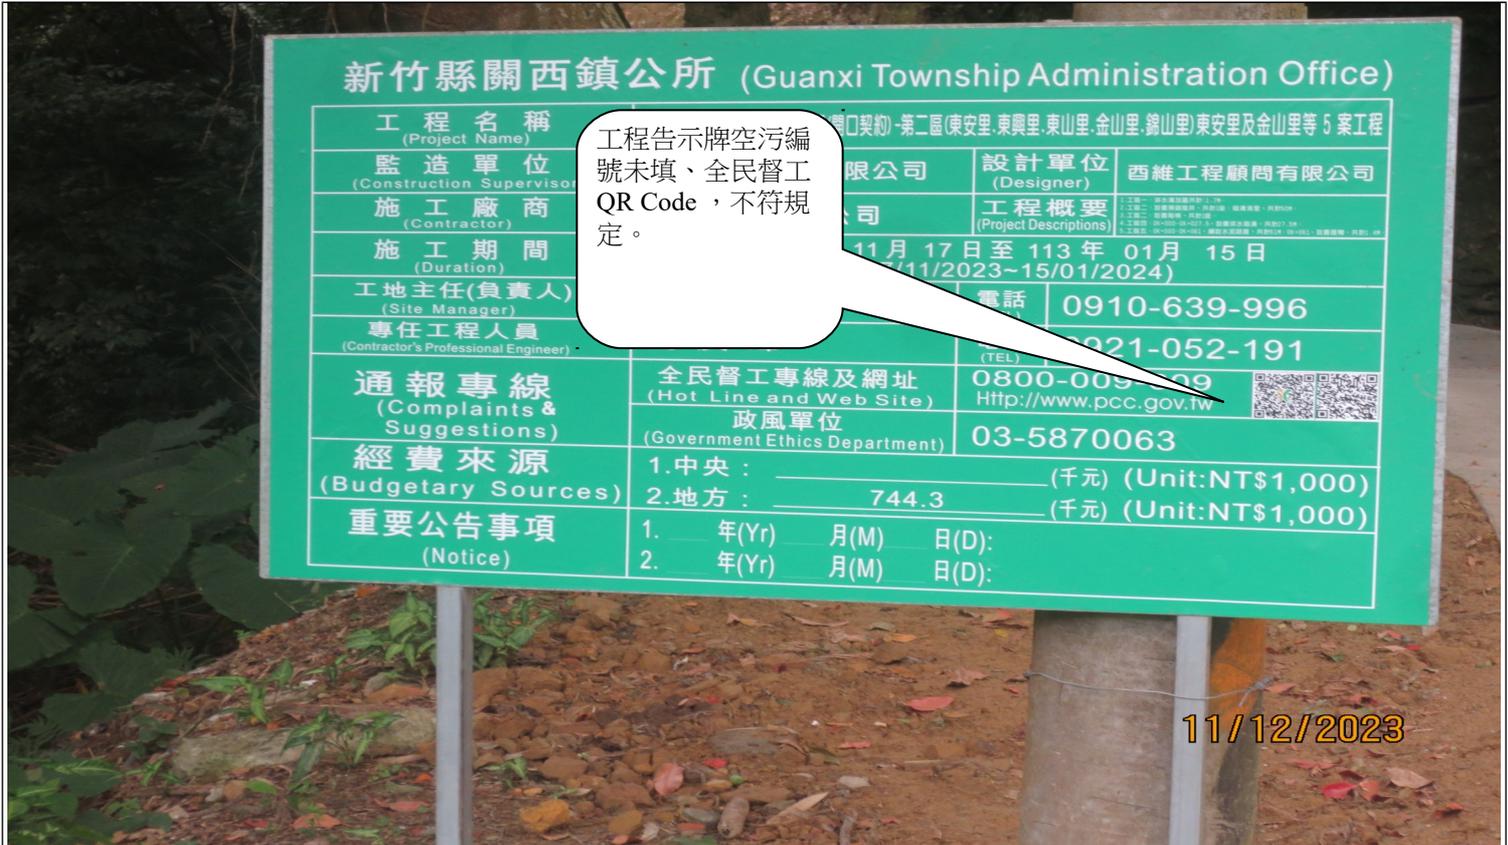
工程告示牌空污編號未填、全民督工 QR Code，不符規定。

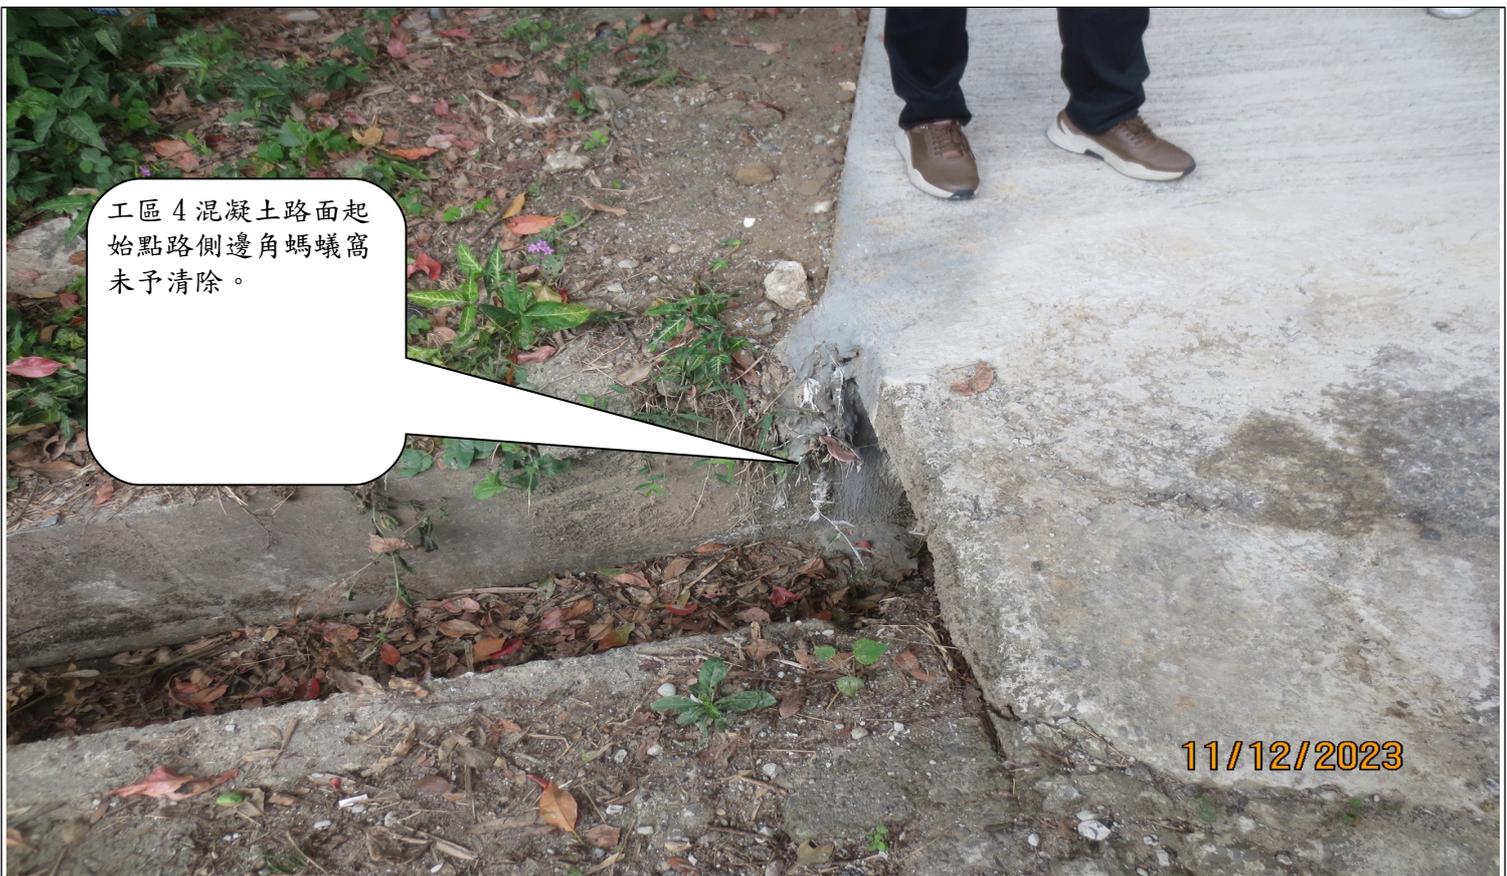
工區 4 混凝土路面起始點路側邊角螞蟻窩未予清除。

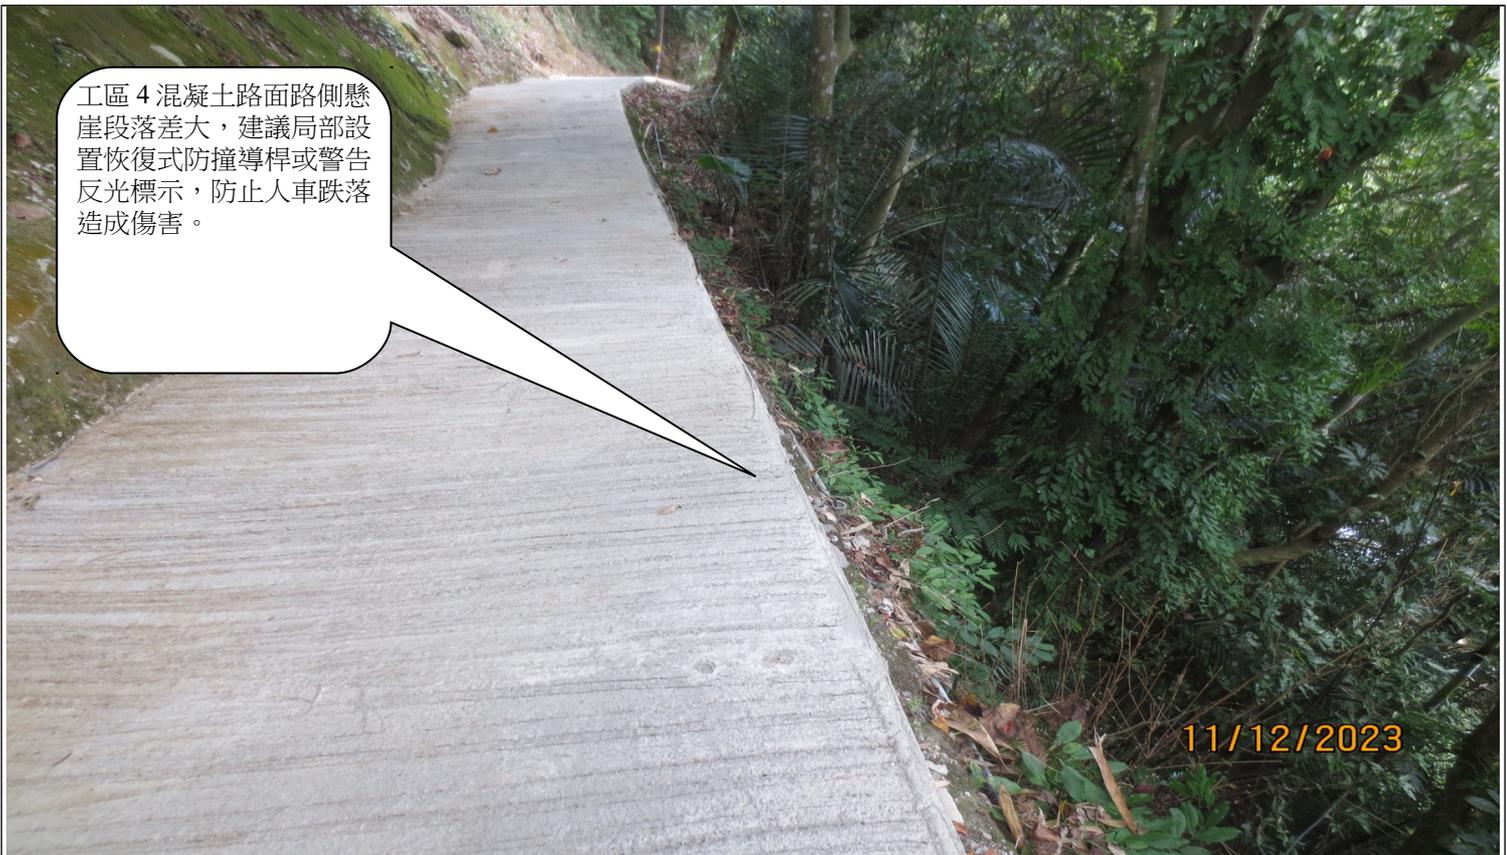
工區 4 混凝土路面路側懸崖段落差大，建議局部設置恢復式防撞導桿或警告反光標示，防止人車跌落造成傷害。

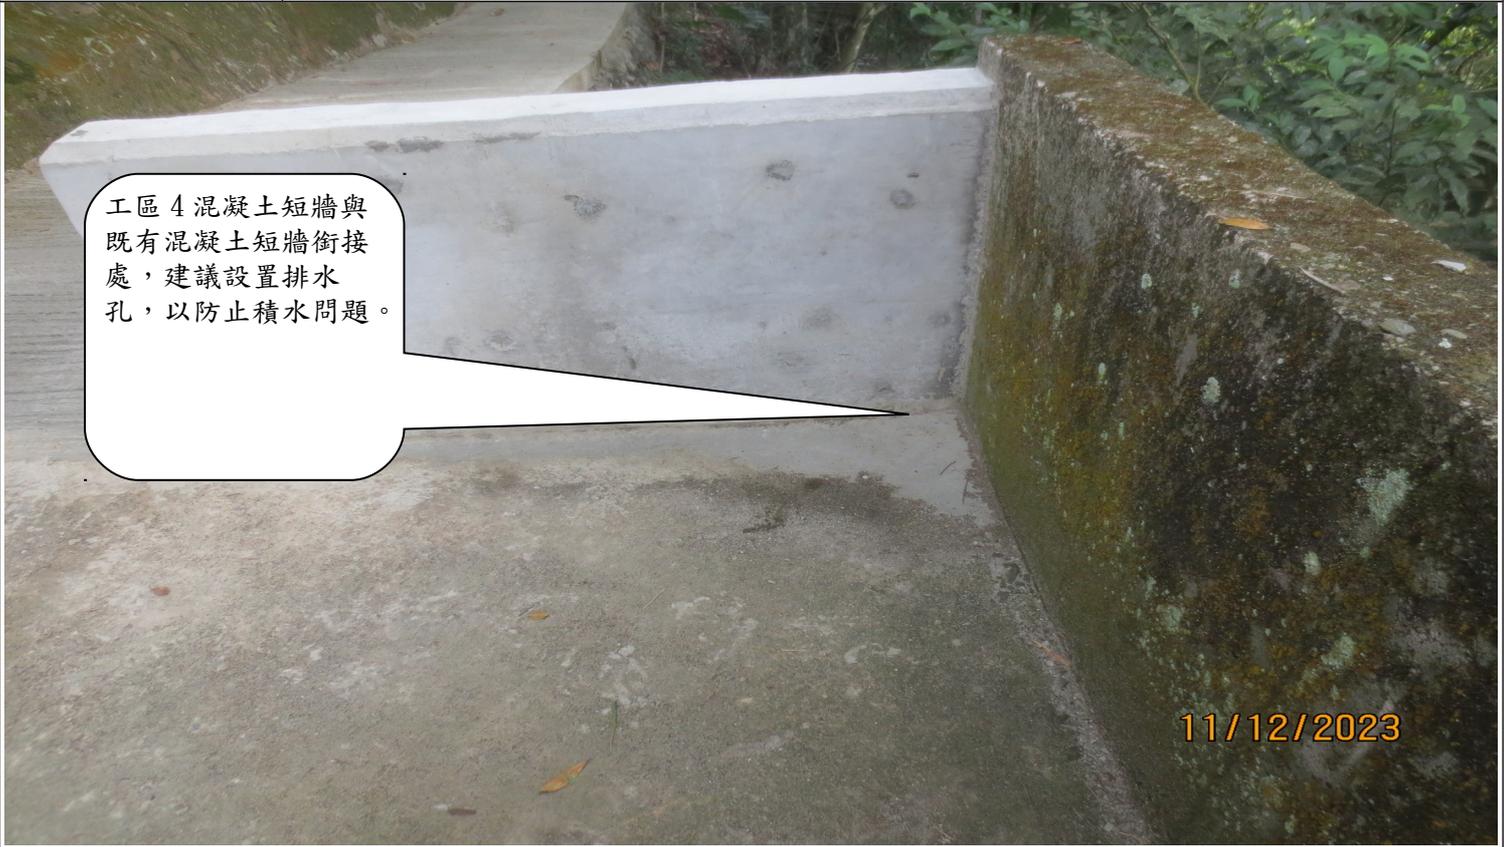
工區 4 混凝土短牆與既有混凝土短牆銜接處，建議設置排水孔，以防止積水問題。
