新竹縣政府工程查核代表照片表

拍攝日期：112.12.18

工程名稱：111 年度竹東鎮市區道路修補工程(開口契約)

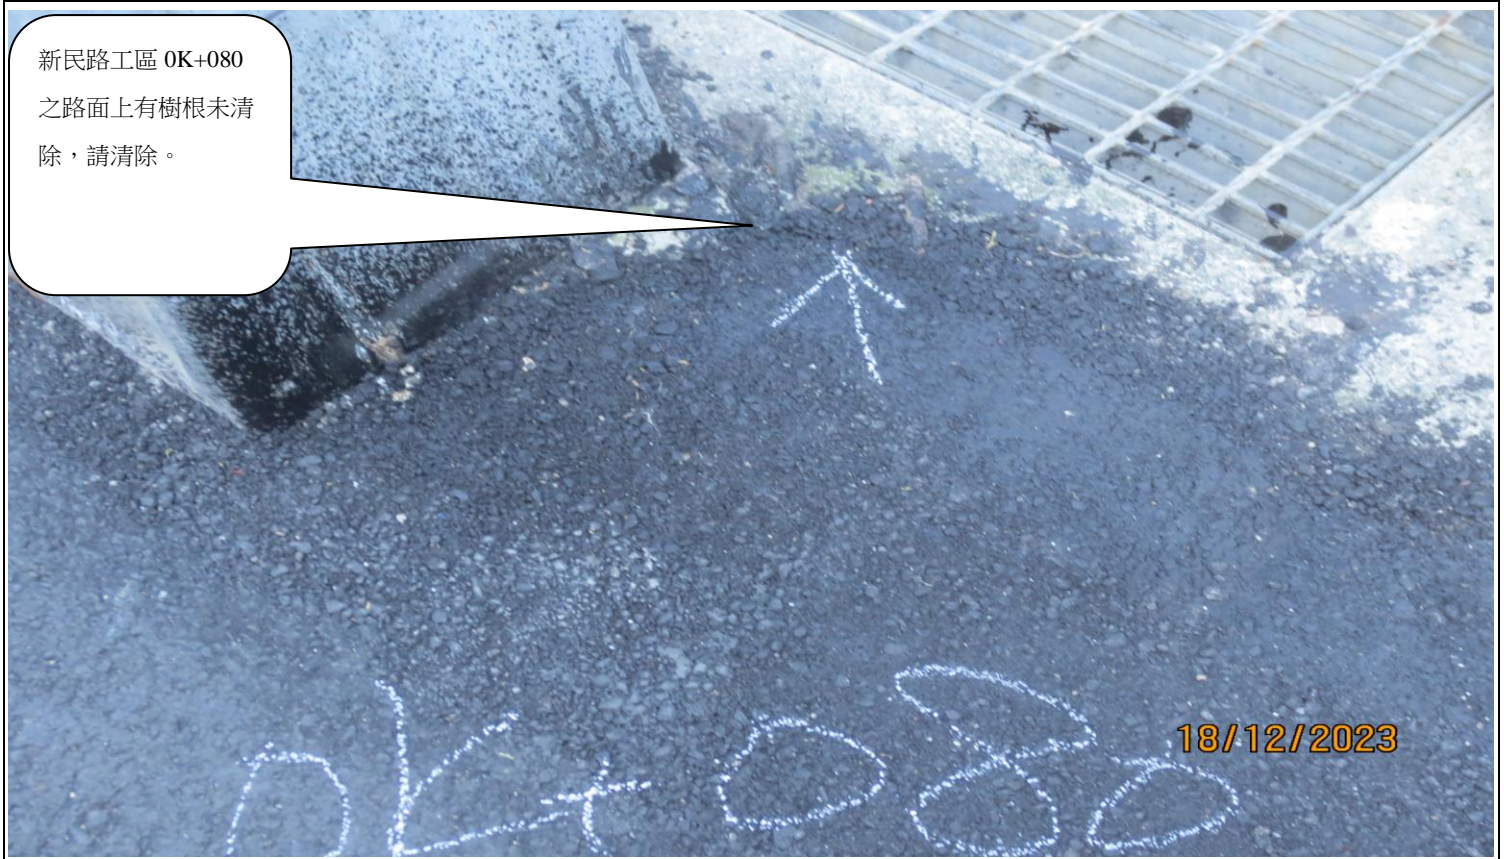
新民路工區 0K+080 之路面上有樹根未清除，請清除。

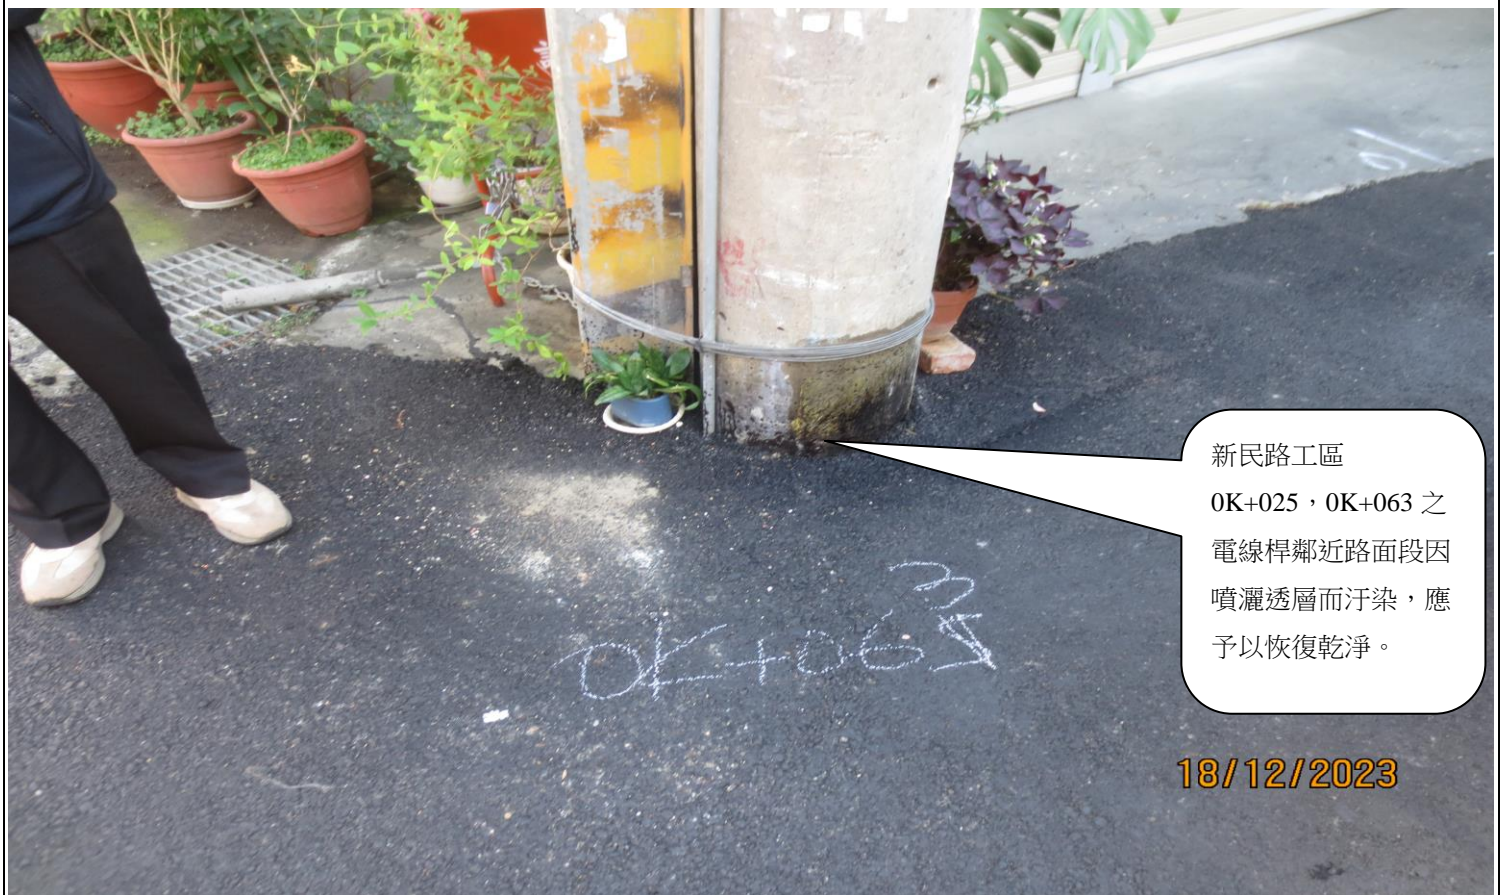
新民路工區 0K+025，0K+063 之電線桿鄰近路面段因噴灑透層而汙染，應予以恢復乾淨。

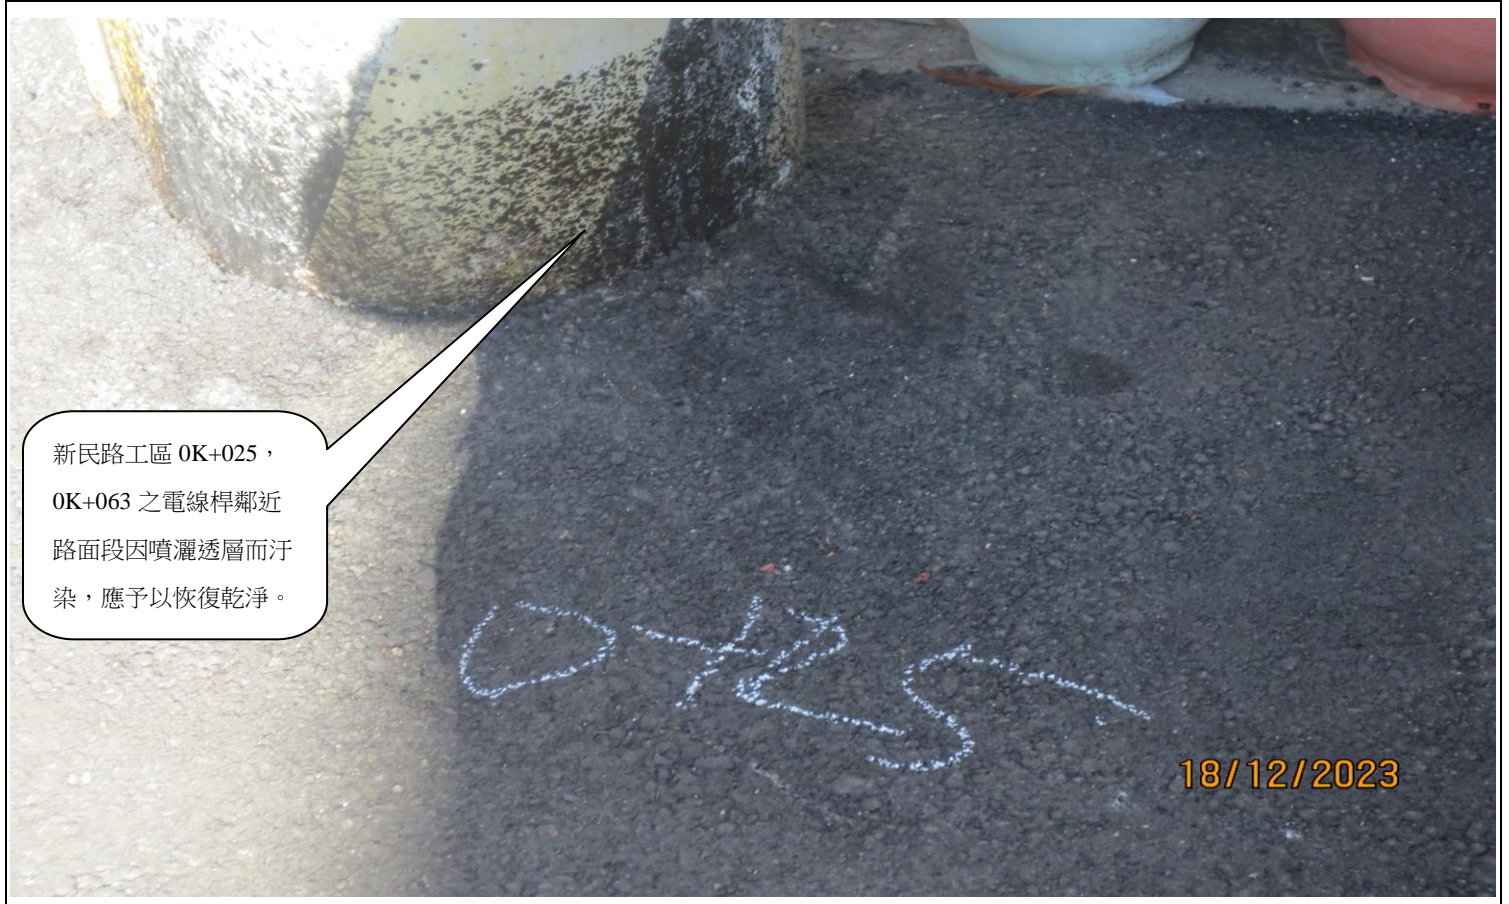
新民路工區 0K+025，0K+063 之電線桿鄰近路面段因噴灑透層而汙染，應予以恢復乾淨。

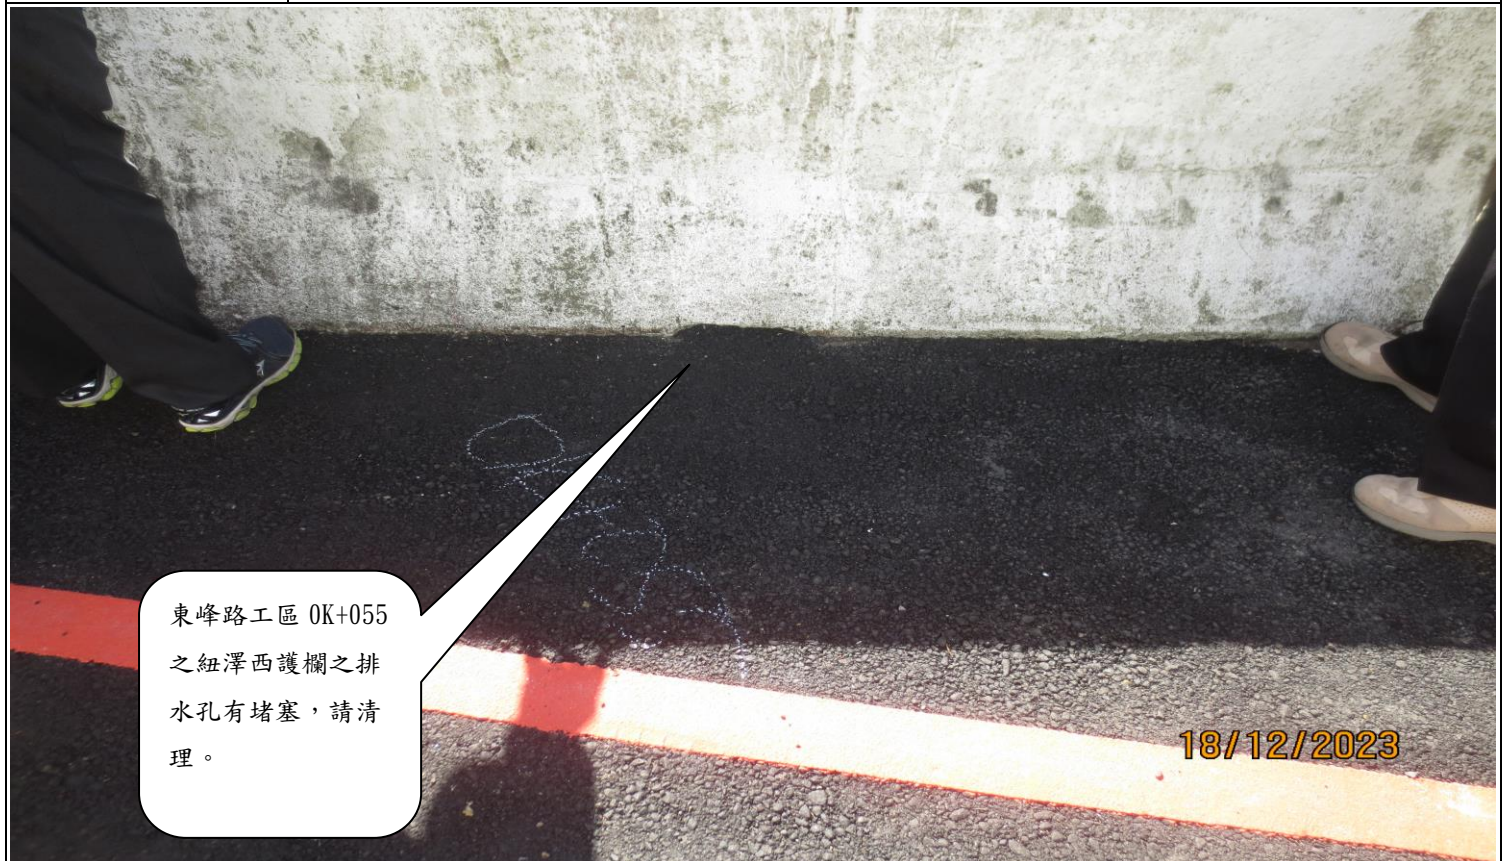
東峰路工區 0K+055 之紐澤西護欄之排水孔有堵塞，請清理。

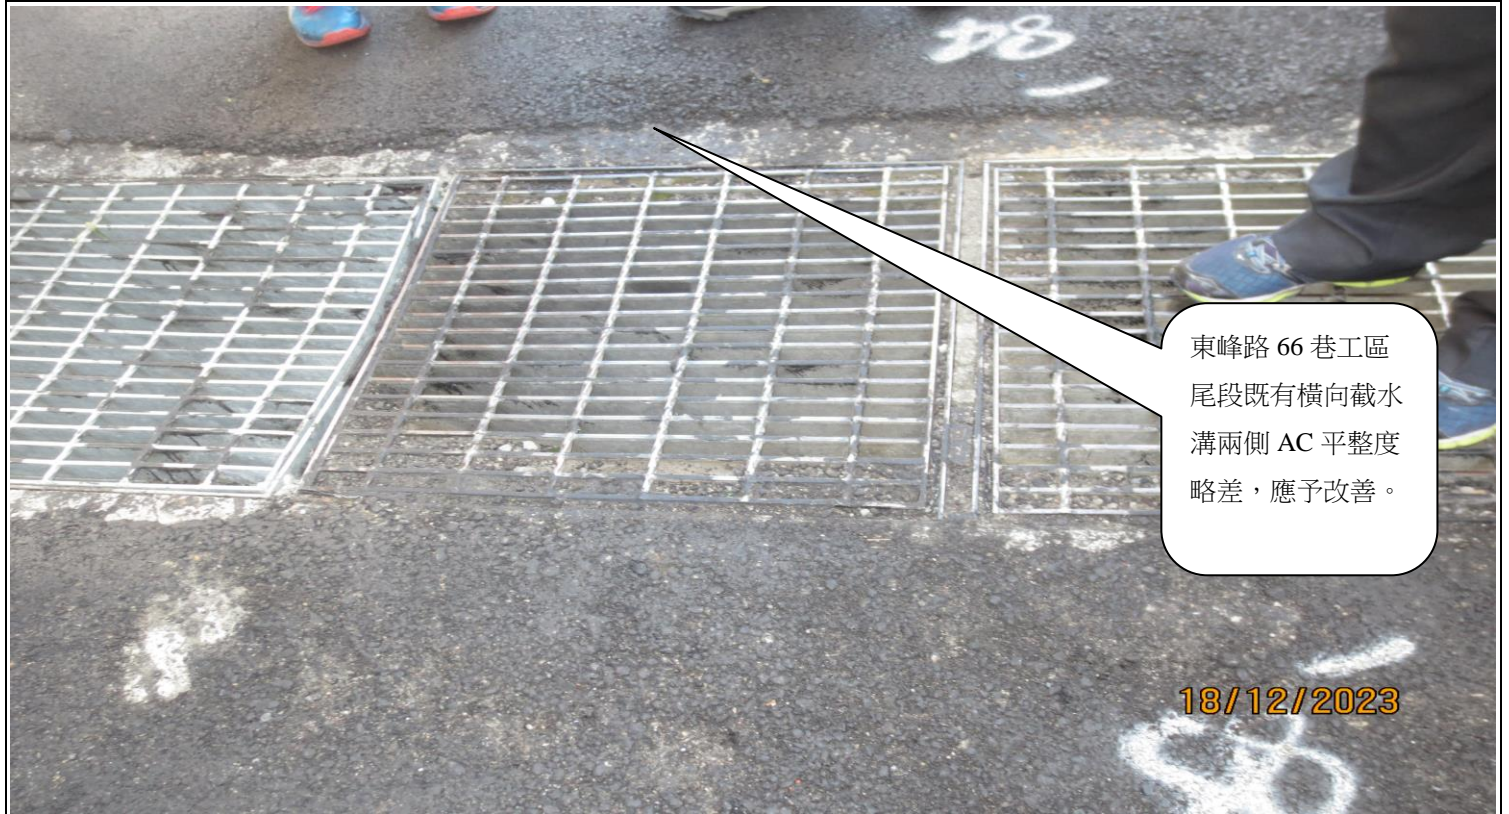
東峰路 66 巷工區
尾段既有橫向截水溝
兩側 AC 平整度略差，
應予改善。

東峰路 66 巷工區尾段既有橫向截水溝兩側 AC 平整度略差，應予改善。

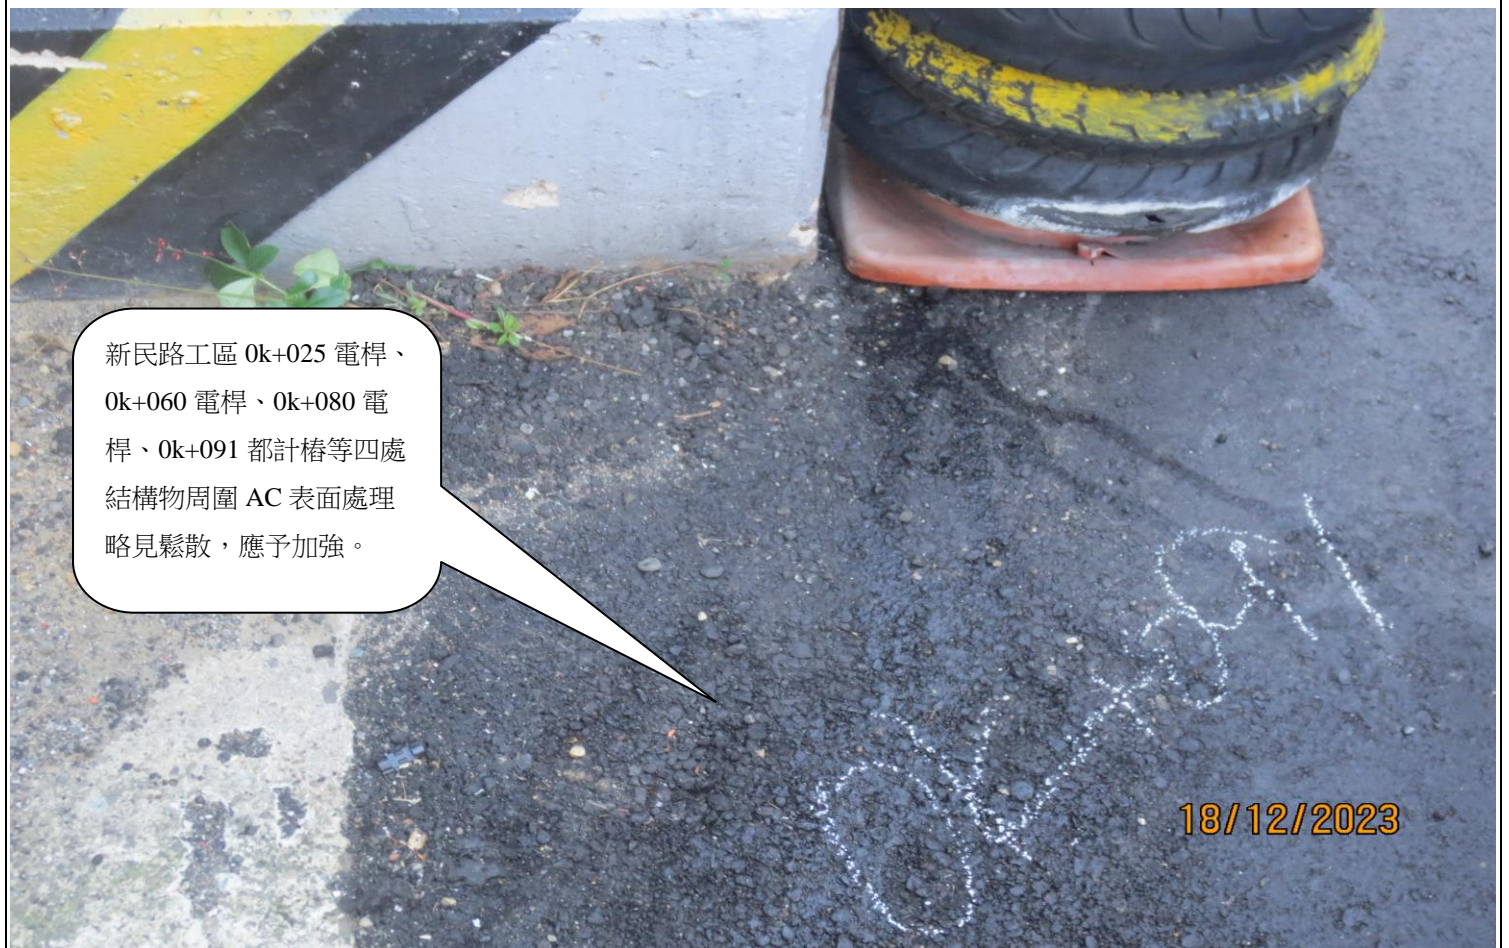
新民路工區 0k+025 電桿、
0k+060 電桿、0k+080 電
桿、0k+091 都計樁等四處
結構物周圍 AC 表面處理
略見鬆散，應予加強。

新民路工區 0k+025 電桿、0k+060 電桿、0k+080 電桿、0k+091 都計樁等四處結構物周圍 AC 表面處理略見鬆散，應予加強。

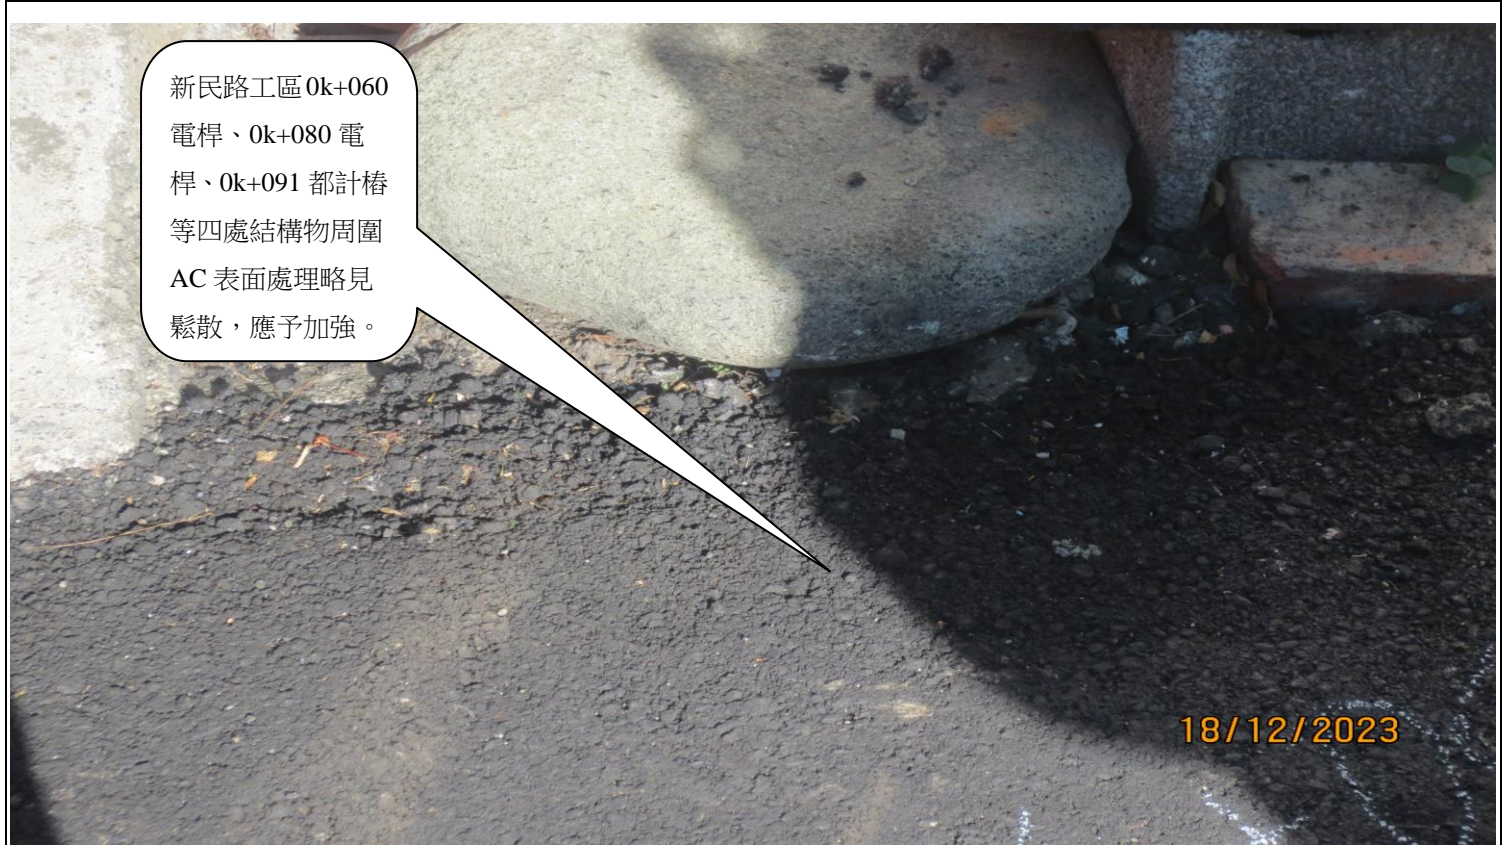
新民路工區 0k+060
電桿、0k+080 電
桿、0k+091 都計樁
等四處結構物周圍
AC 表面處理略見
鬆散，應予加強。

新民路工區 0k+060 電桿、0k+080 電桿、0k+091 都計樁等四處結構物周圍 AC 表面處理略見鬆散，應予加強。

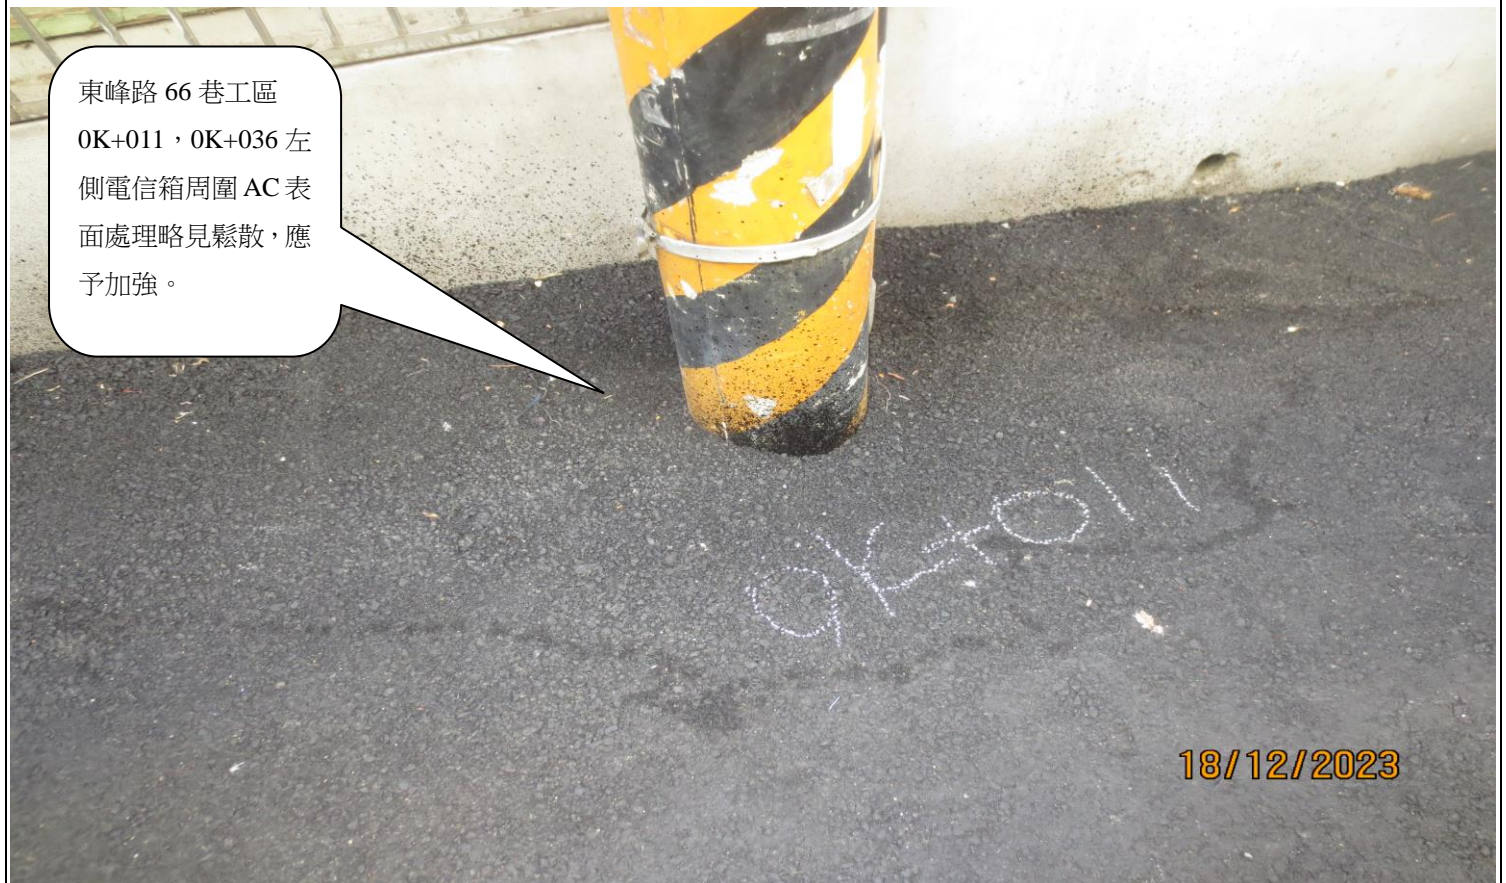
東峰路 66 巷工區
0K+011，0K+036 左
側電信箱周圍 AC 表
面處理略見鬆散，應
予加強。

東峰路 66 巷工區 0K+011，0K+036 左側電信箱周圍 AC 表面處理略見鬆散，應予加強。

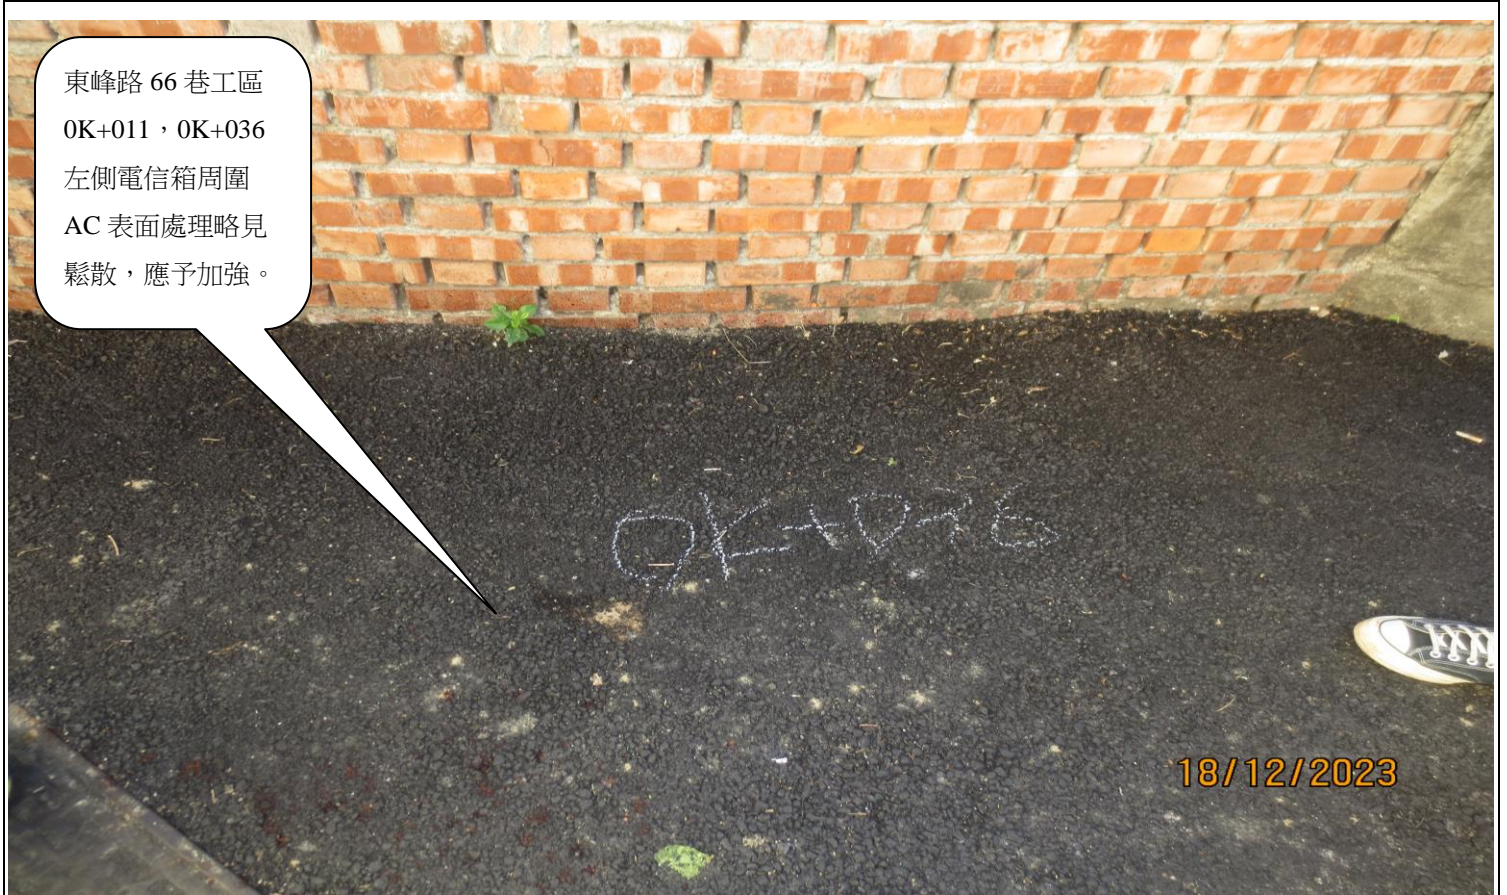
東峰路 66 巷工區 0K+011, 0K+036 左側電信箱周圍 AC 表面處理略見鬆散, 應予加強。

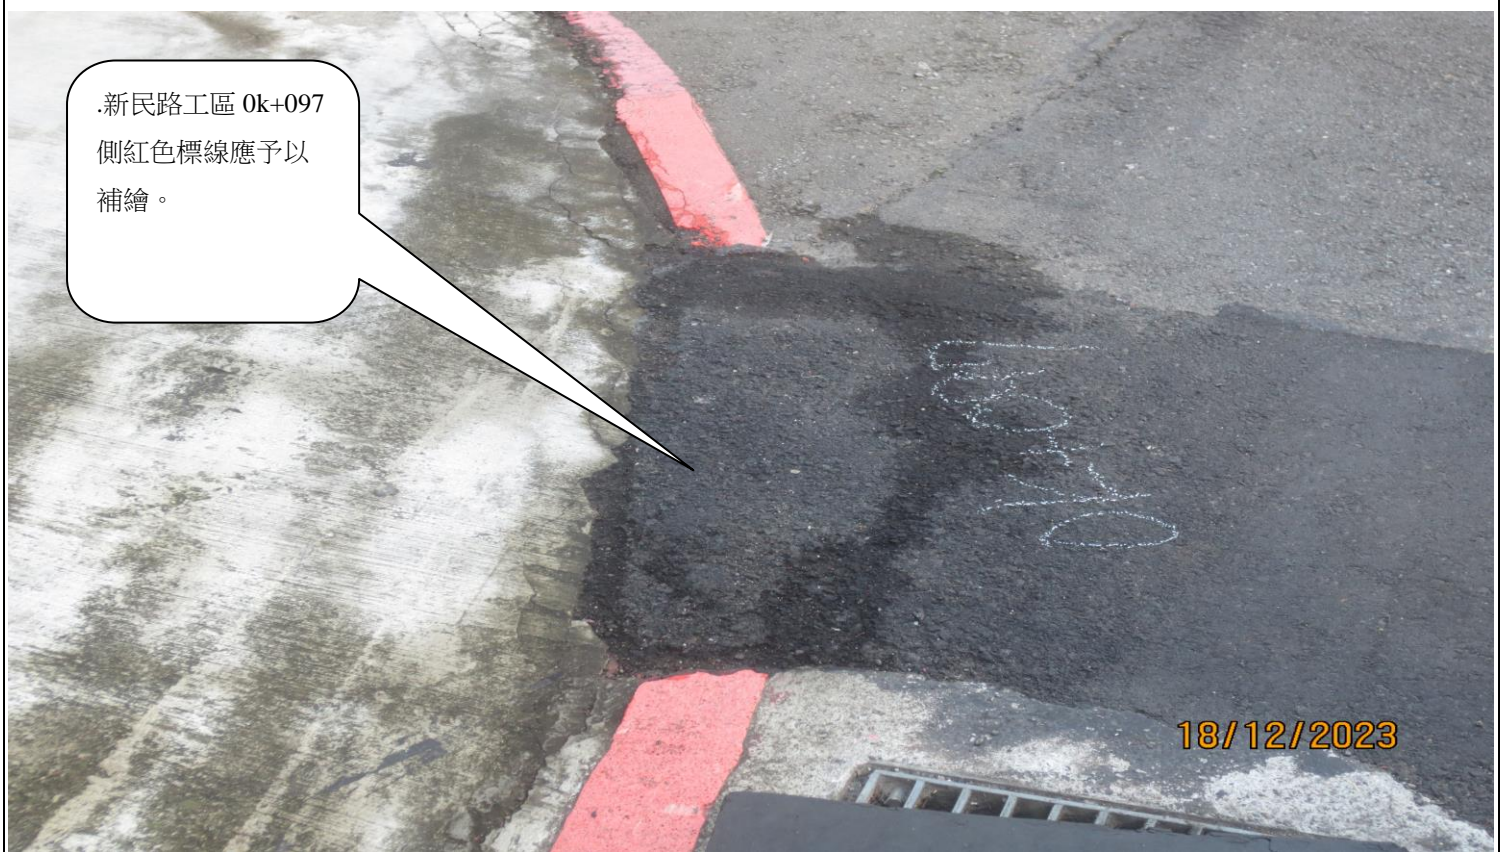
新民路工區 0k+097 側紅色標線應予以補繪。

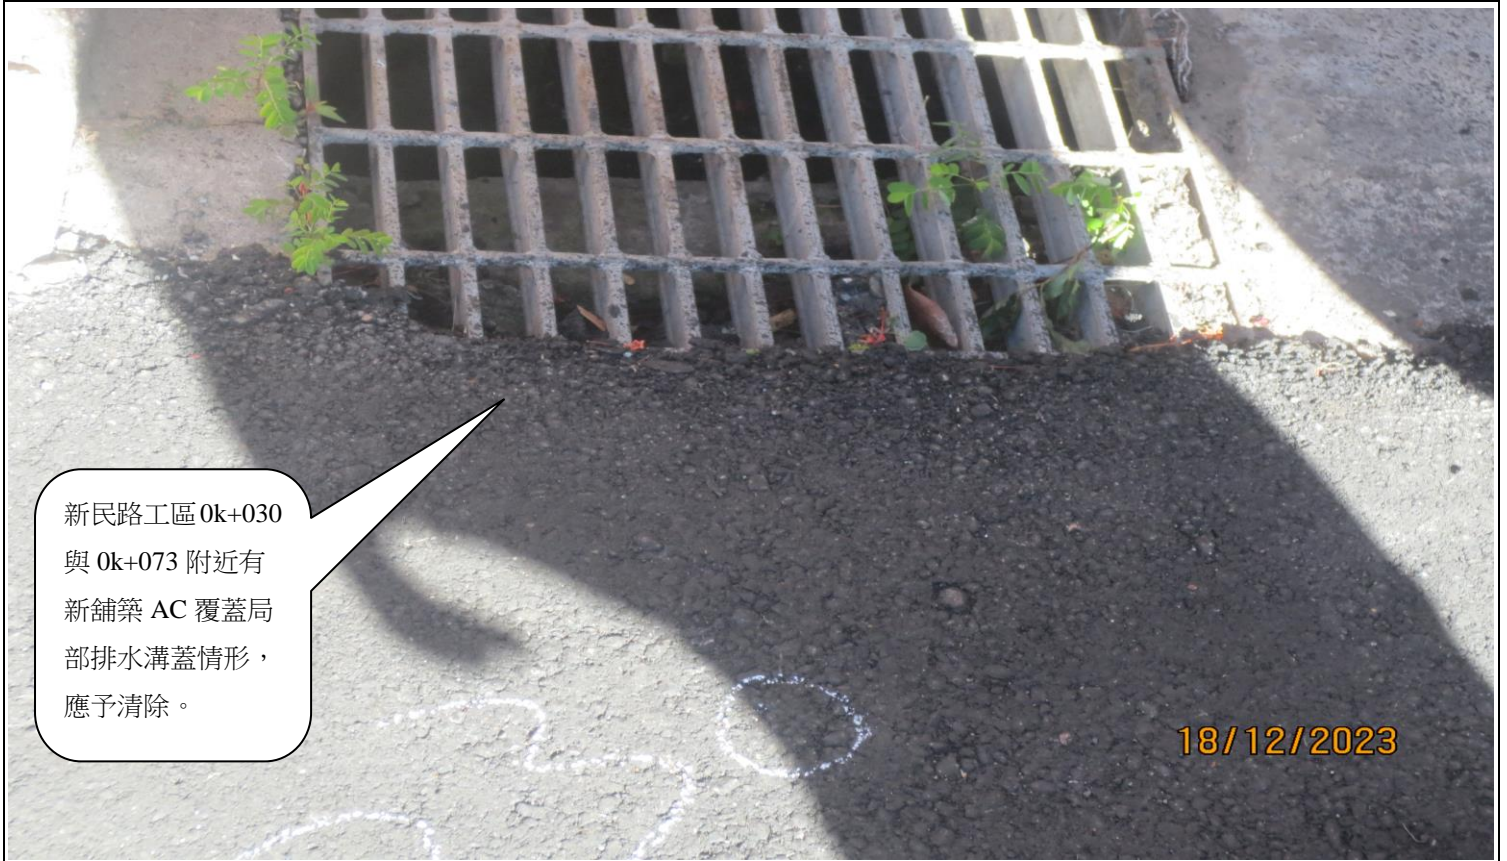
新民路工區 0k+030 與 0k+073 附近有新鋪築 AC 覆蓋局部排水溝蓋情形，應予清除。

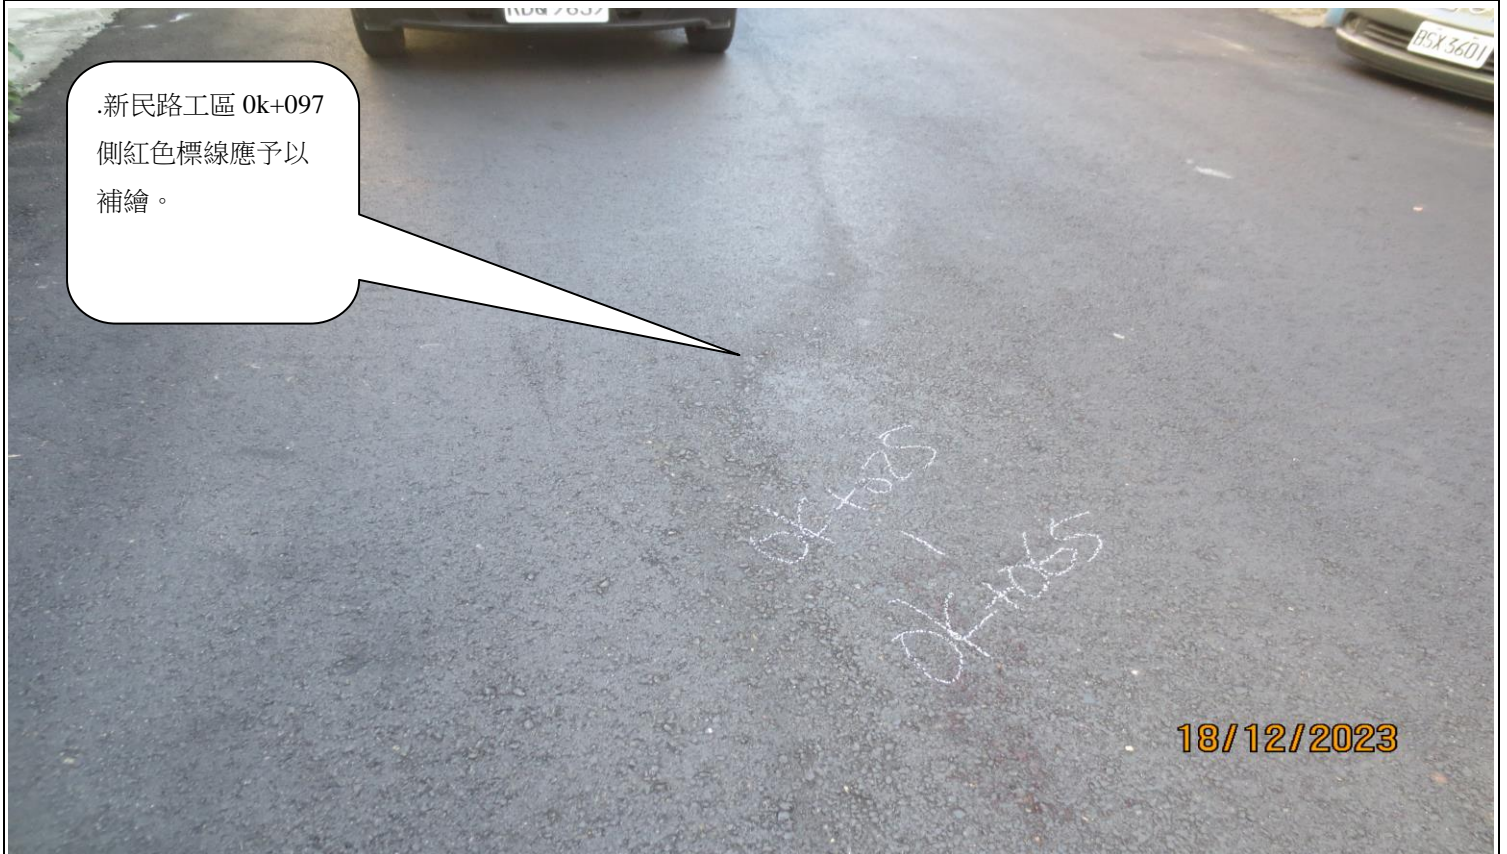
新民路工區 0K+025~0K+065 有縱向接縫，請修補。
