# 新竹縣政府工程查核代表照片表

拍攝日期：112.12.15

工程名稱：竹東鎮二重國小周邊道路人行環境改善工程

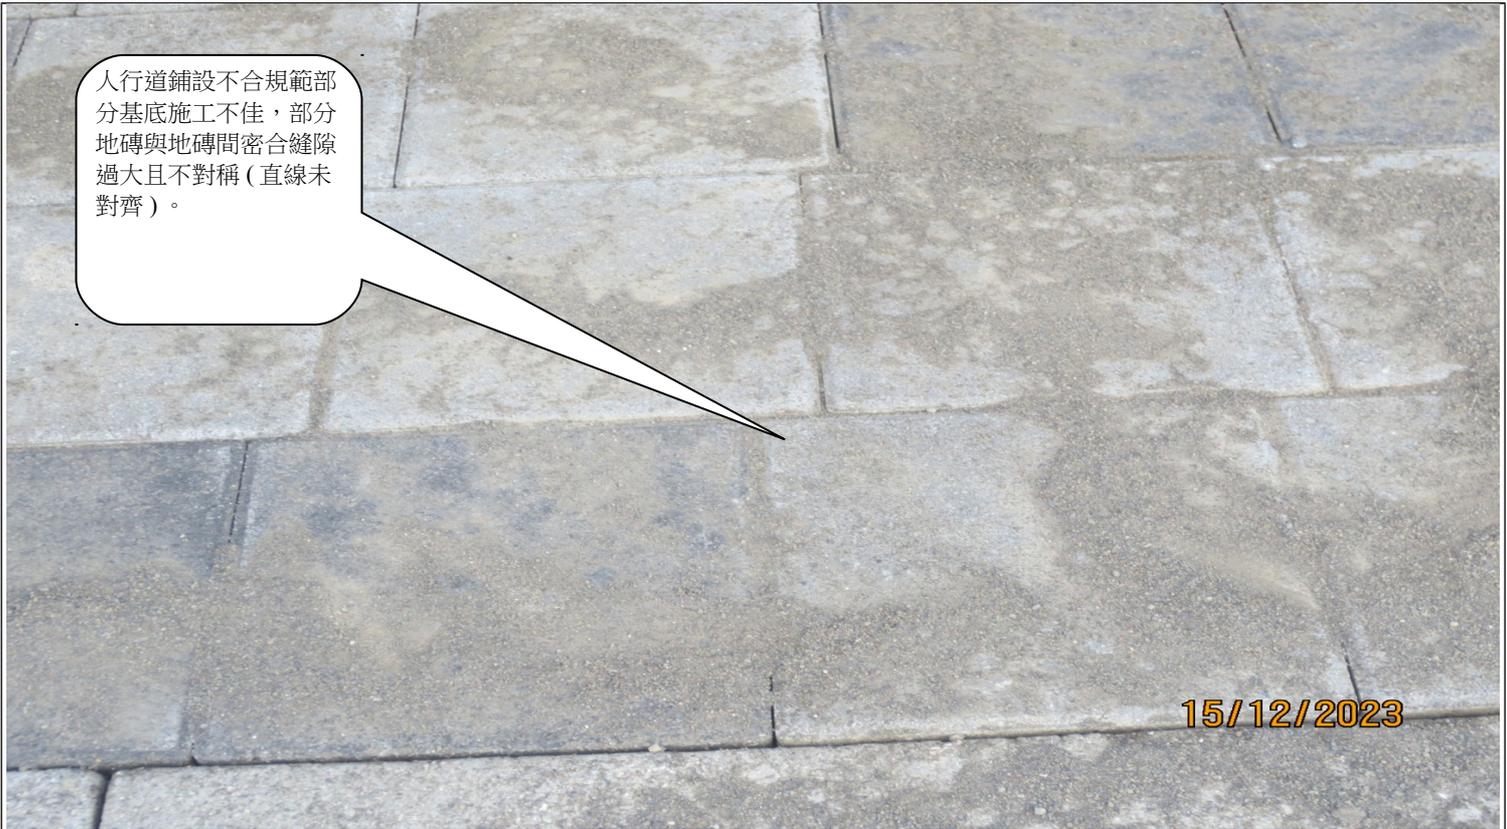
說明	人行道鋪設不合規範部分基底施工不佳，部分地磚與地磚間密合縫隙過大且不對稱（直線未對齊）。
----	--

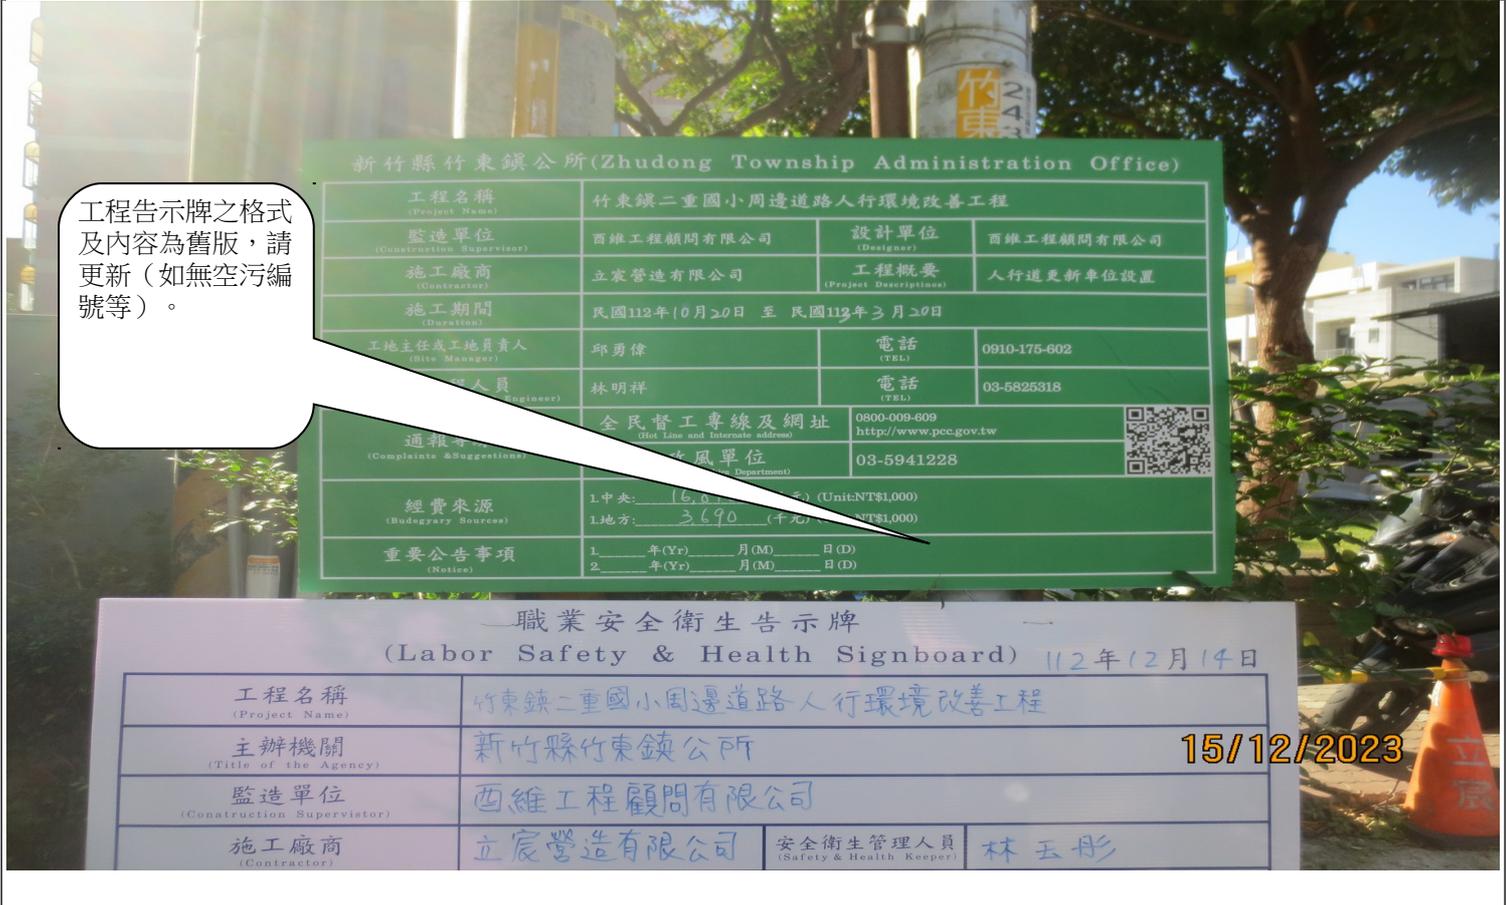
說明	工程告示牌之格式及內容為舊版，請更新（如無空污編號等）。
----	------------------------------

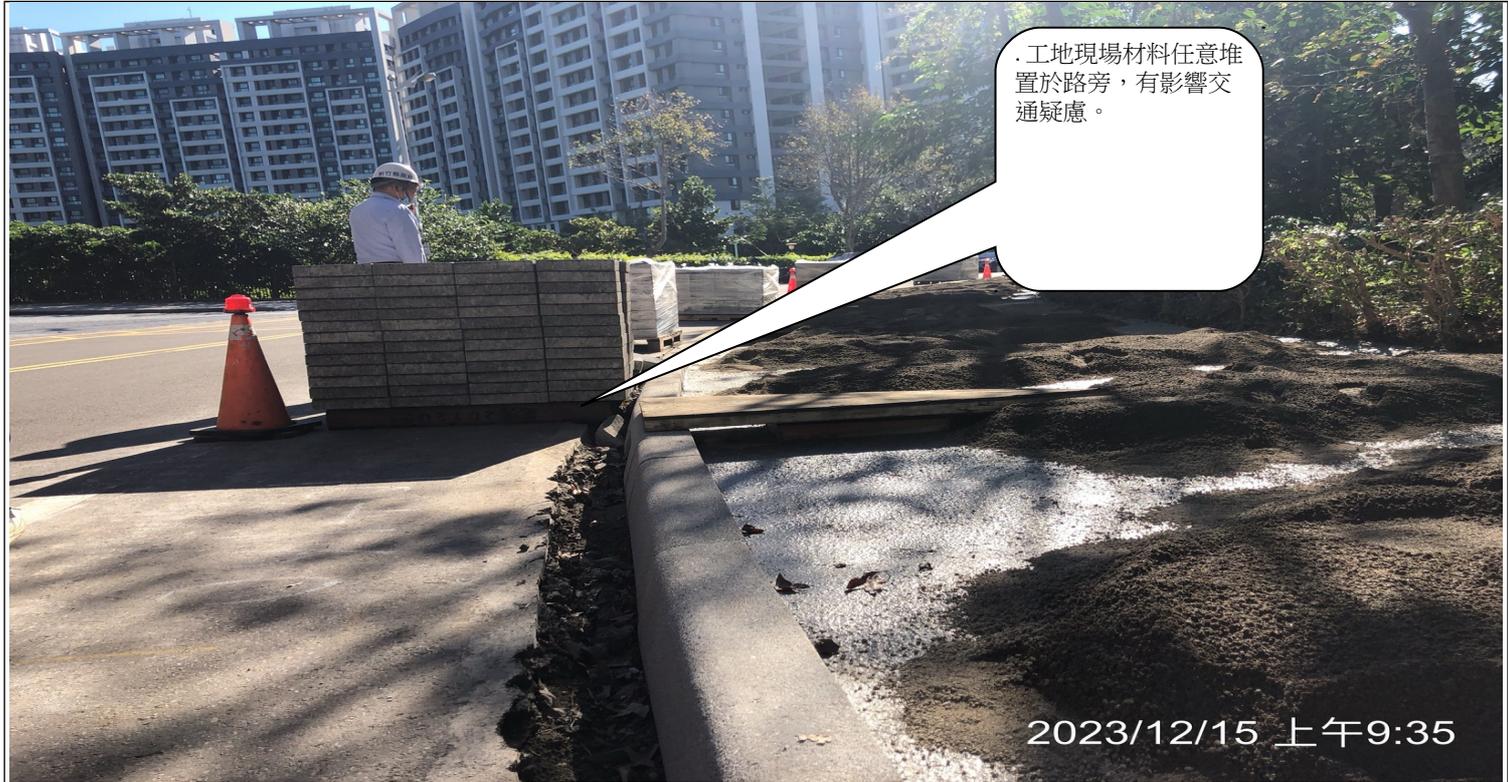
說明	. 工地現場材料任意堆置於路旁，有影響交通疑慮。
----	--------------------------

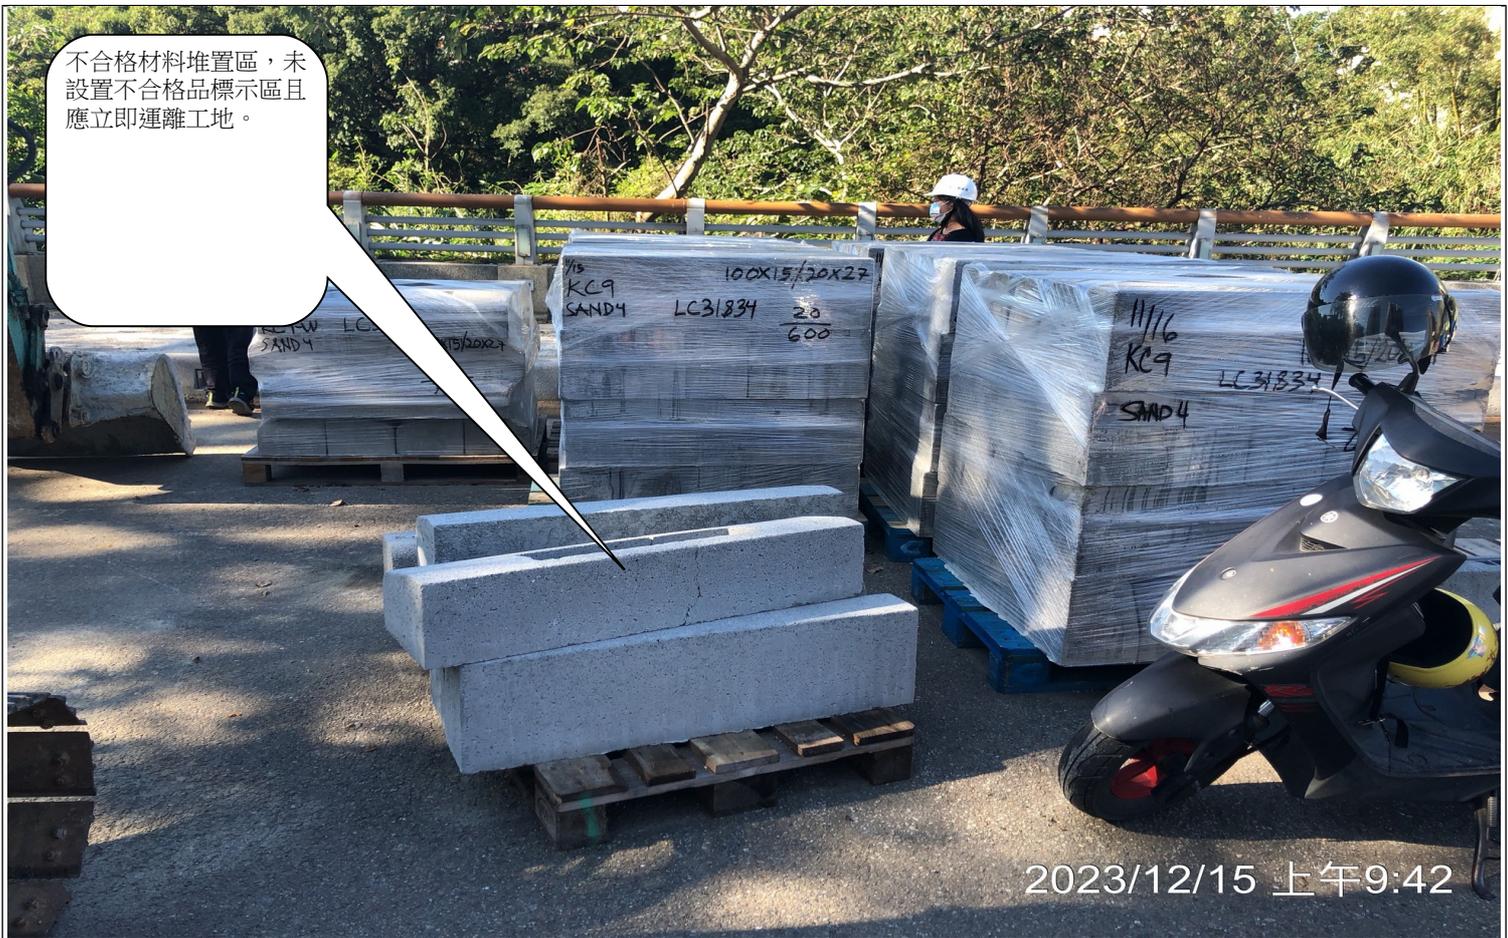
說明	不合格材料堆置區，未設置不合格品標示區且應立即運離工地。
----	------------------------------

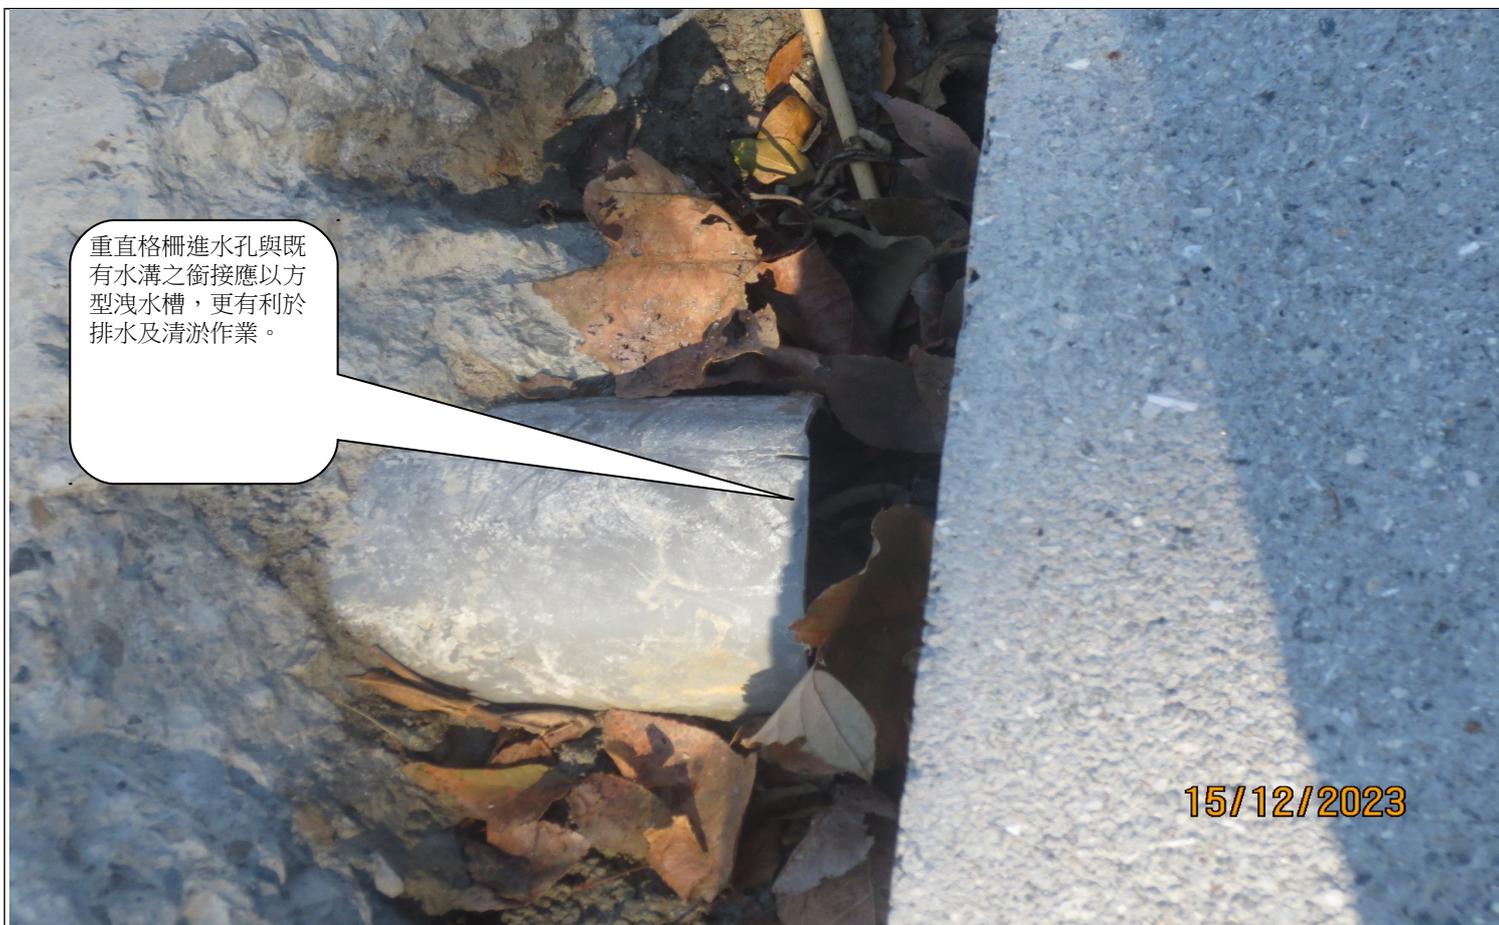
重直格柵進水孔與既有水溝之銜接應以方型洩水槽，更有利於排水及清淤作業。

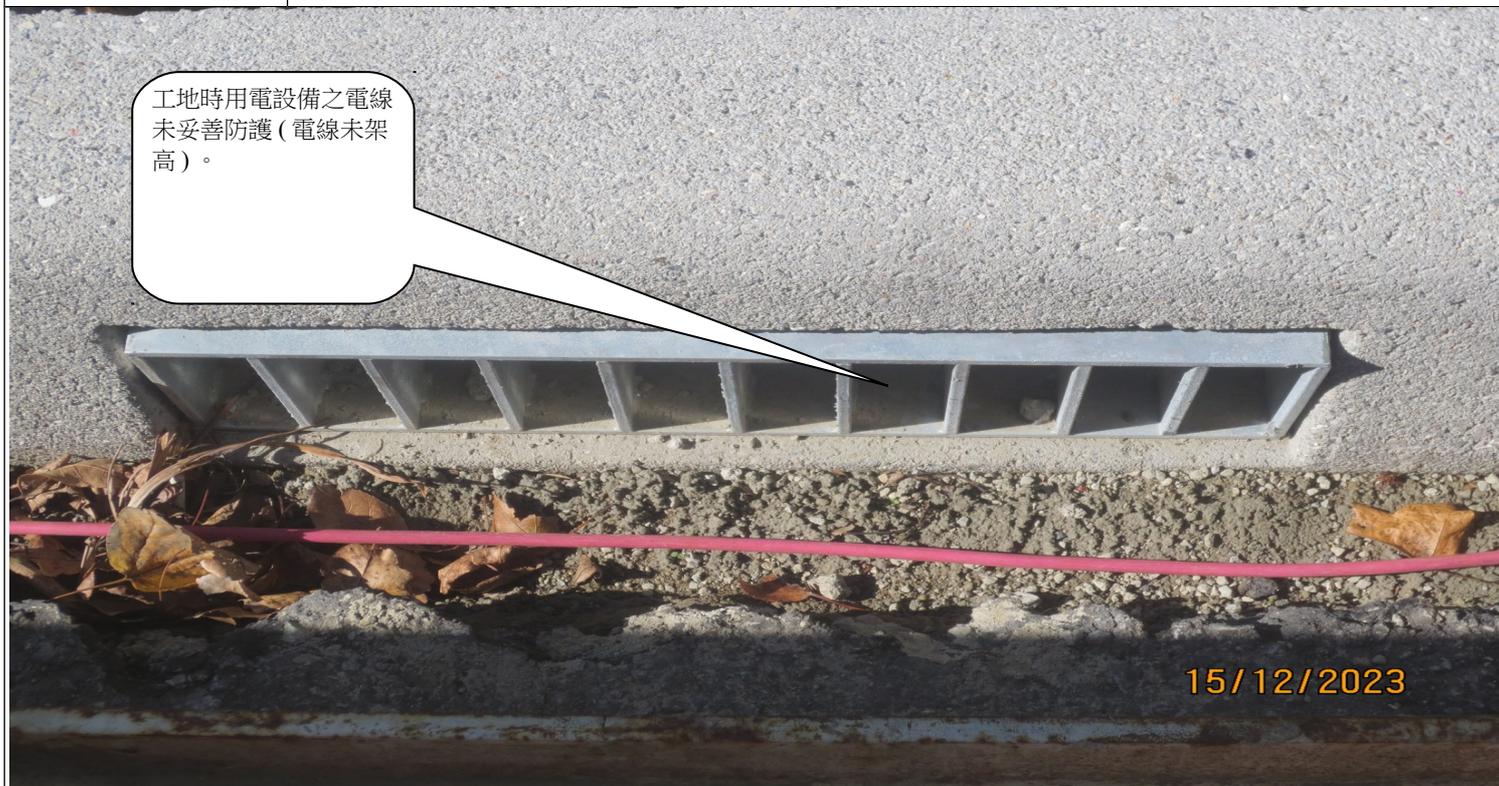
工地時用電設備之電線未妥善防護(電線未架高)。

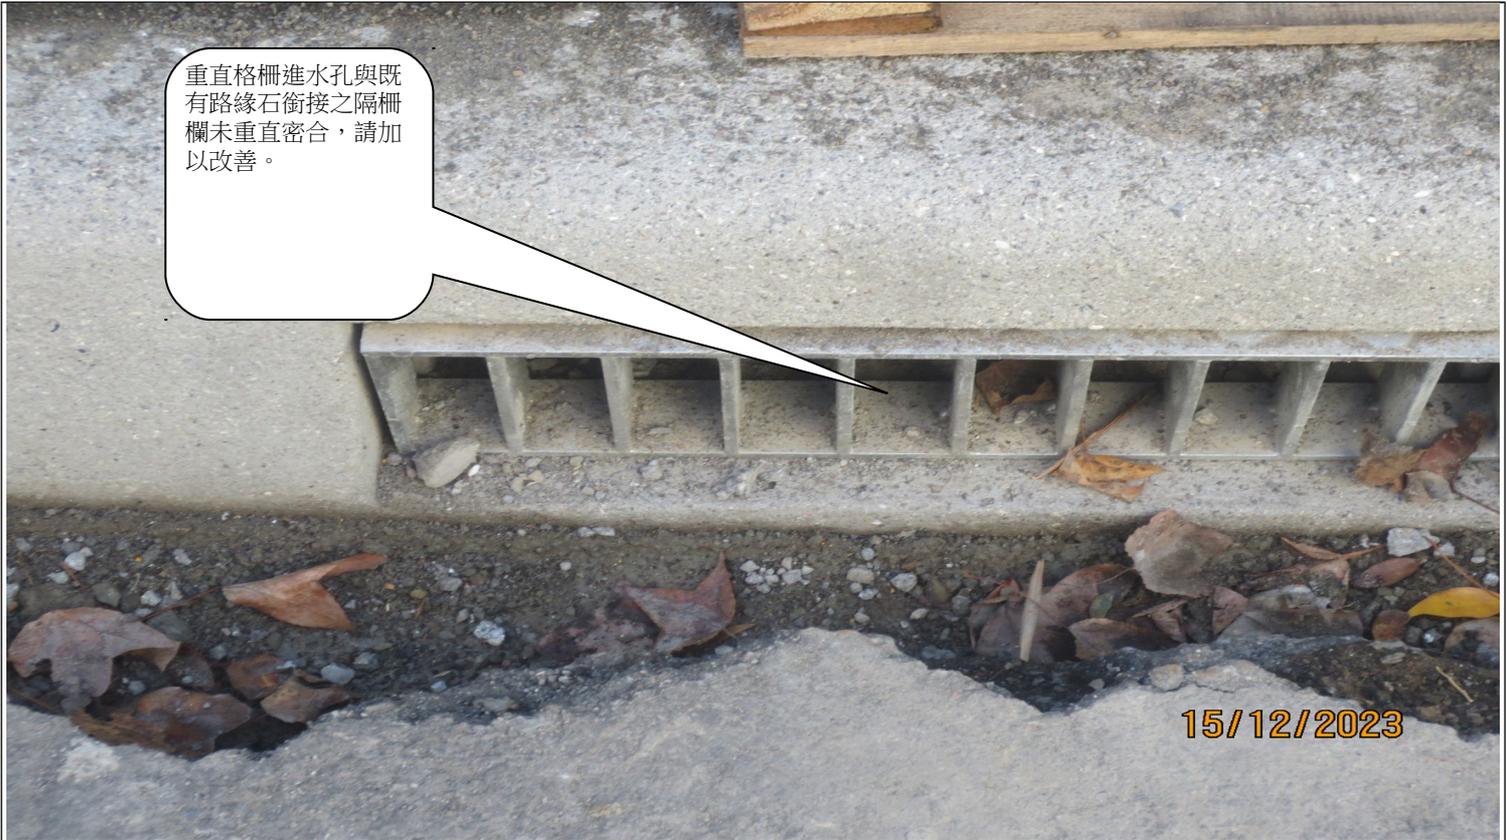
垂直格柵進水孔與既有路緣石銜接之隔柵欄未垂直密合，請加以改善。

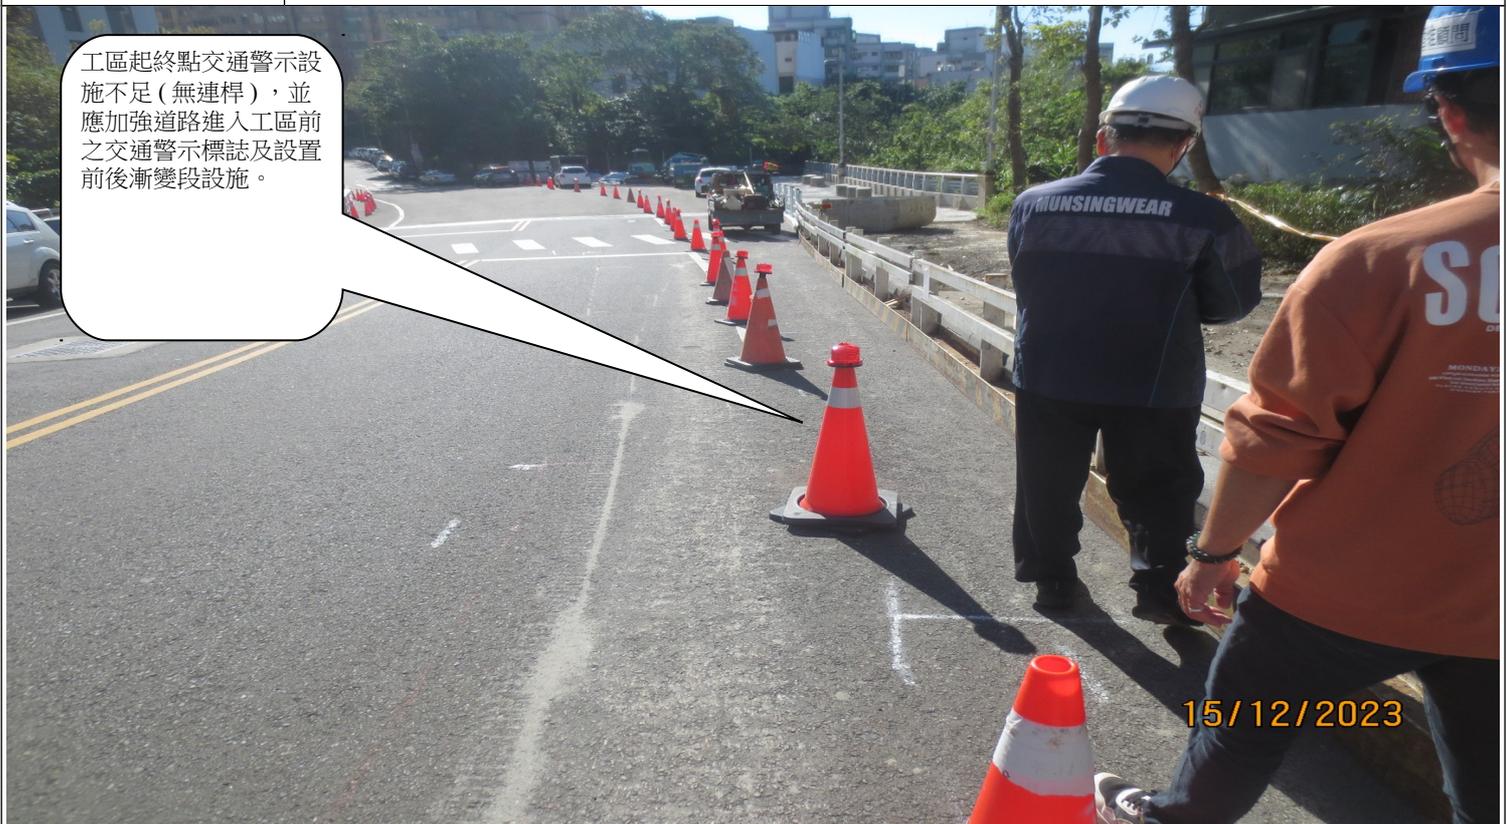
工區起終點交通警示設施不足(無連桿)，並應加強道路進入工區前之交通警示標誌及設置前後漸變段設施。
