新竹縣政府工程查核代表照片表

拍攝日期：113.01.09

工程名稱：新竹縣尖石鄉新樂村 8 鄰武漢部落簡易自來水系統及鳥嘴部落簡易自來水系統 2 件工程

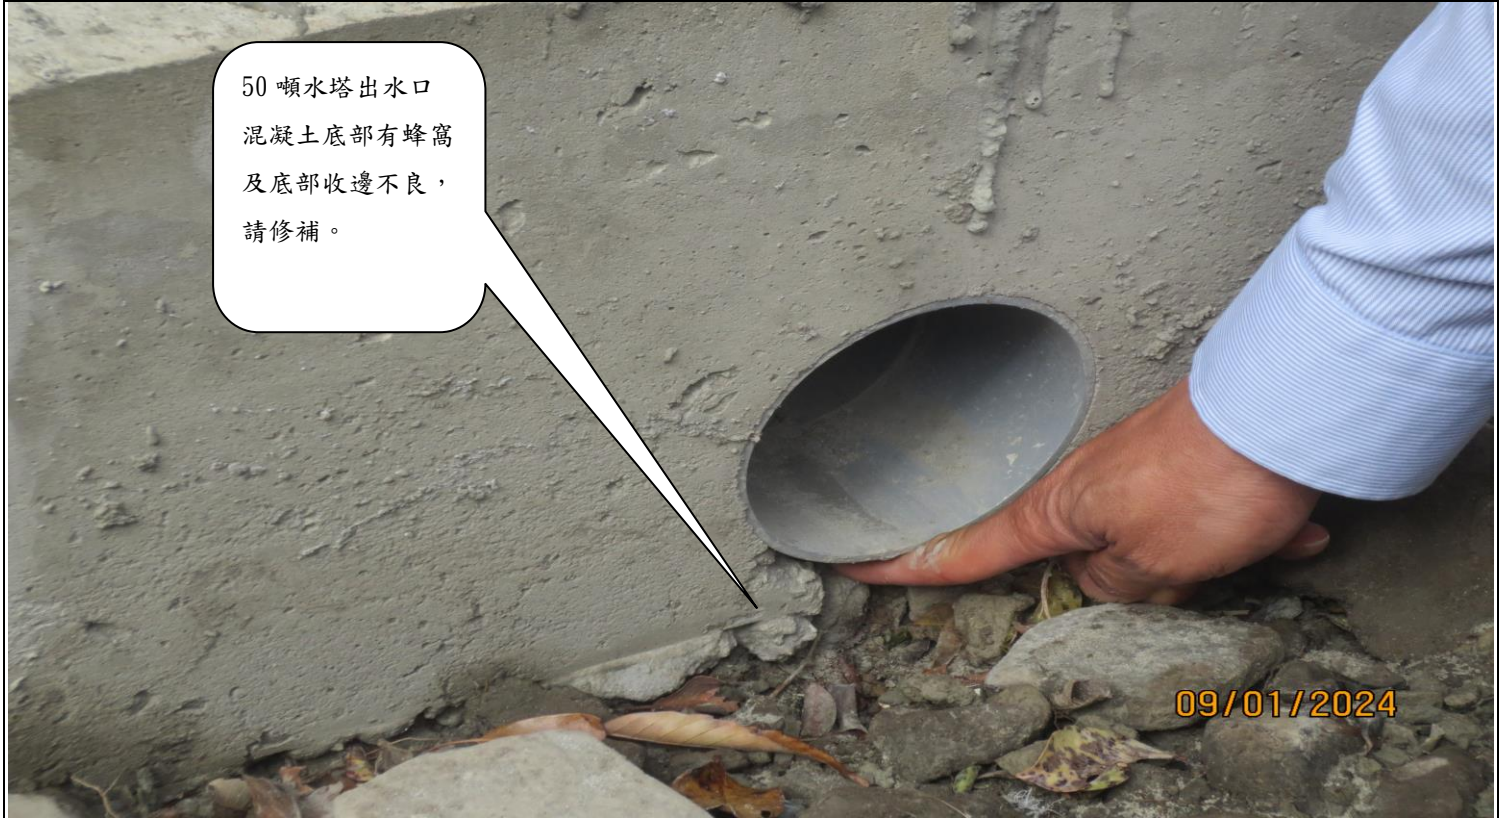
50 噸水塔出水口
混凝土底部有蜂窩
及底部收邊不良，
請修補。

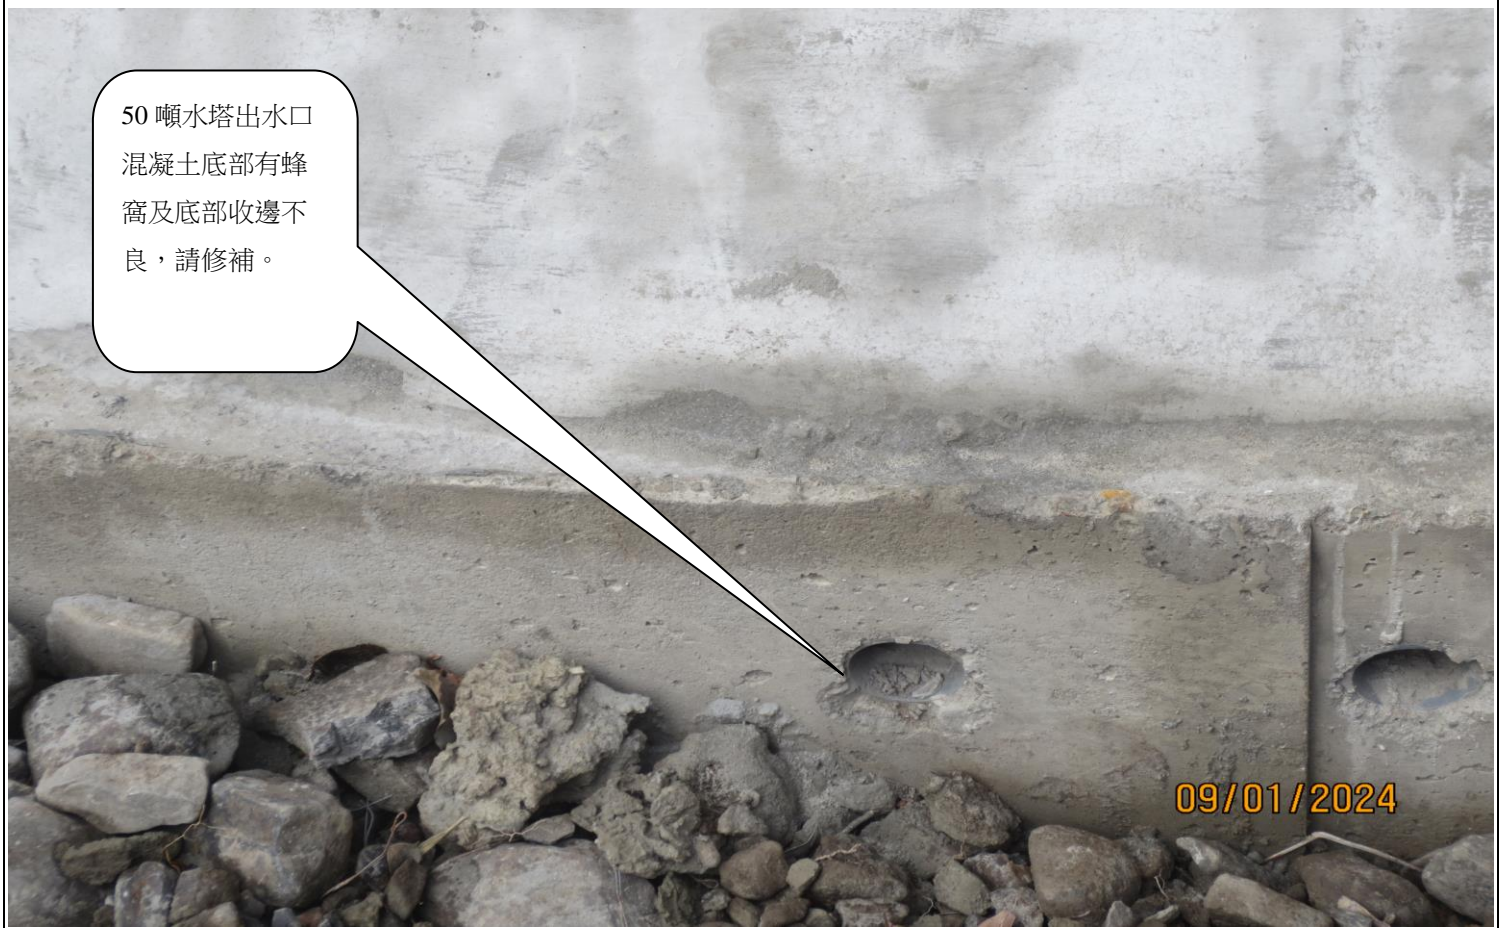
50 噸水塔出水口
混凝土底部有蜂
窩及底部收邊不
良，請修補。

50 噸水塔出水口混凝土底部有蜂窩及底部收邊不良，請修補。

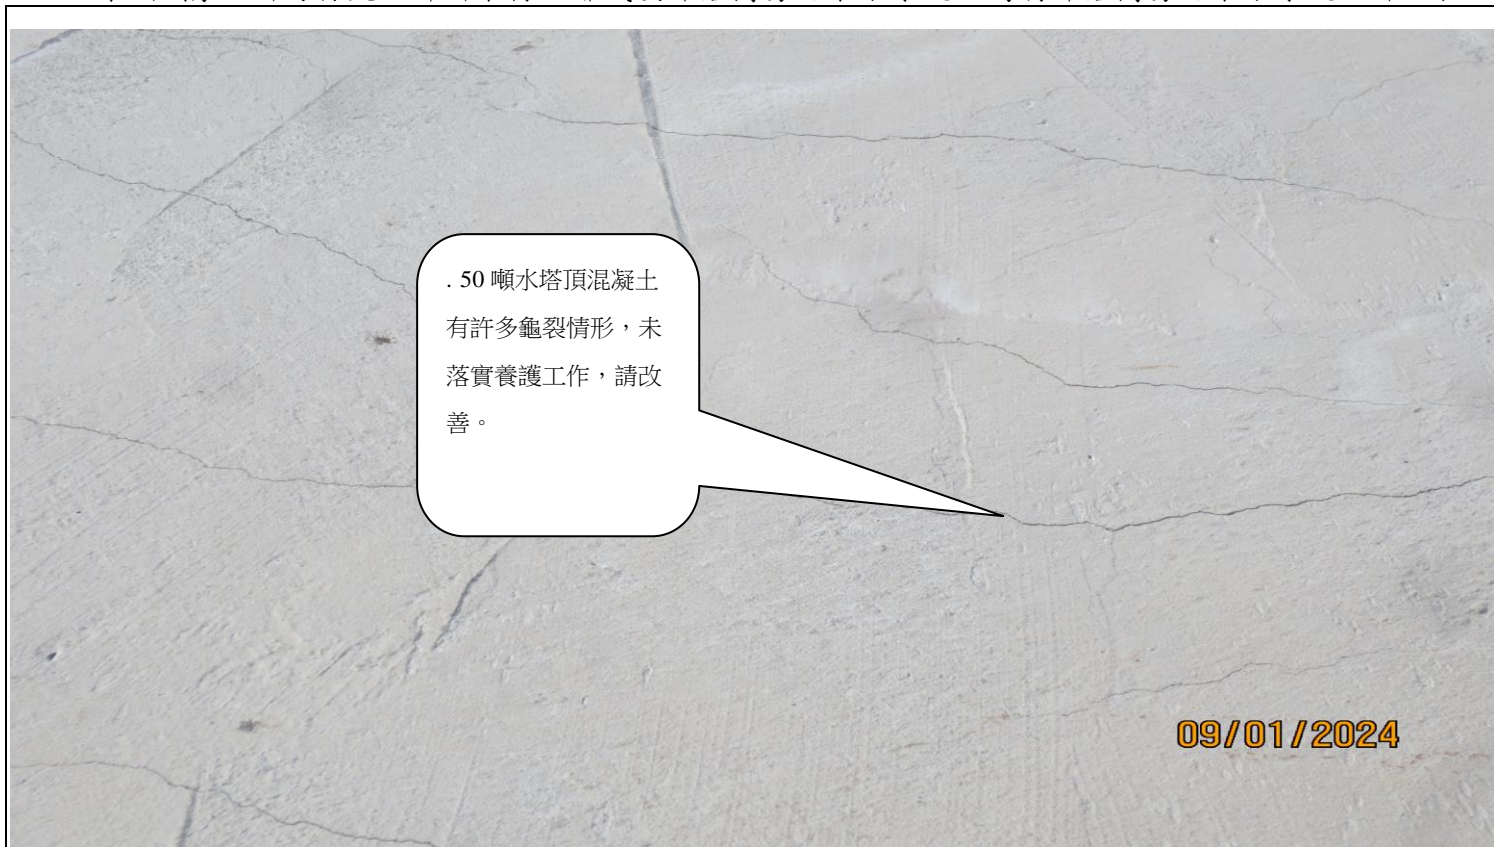
說明	50 噸水塔頂混凝土有許多龜裂情形，未落實養護工作，請改善。
----	--------------------------------

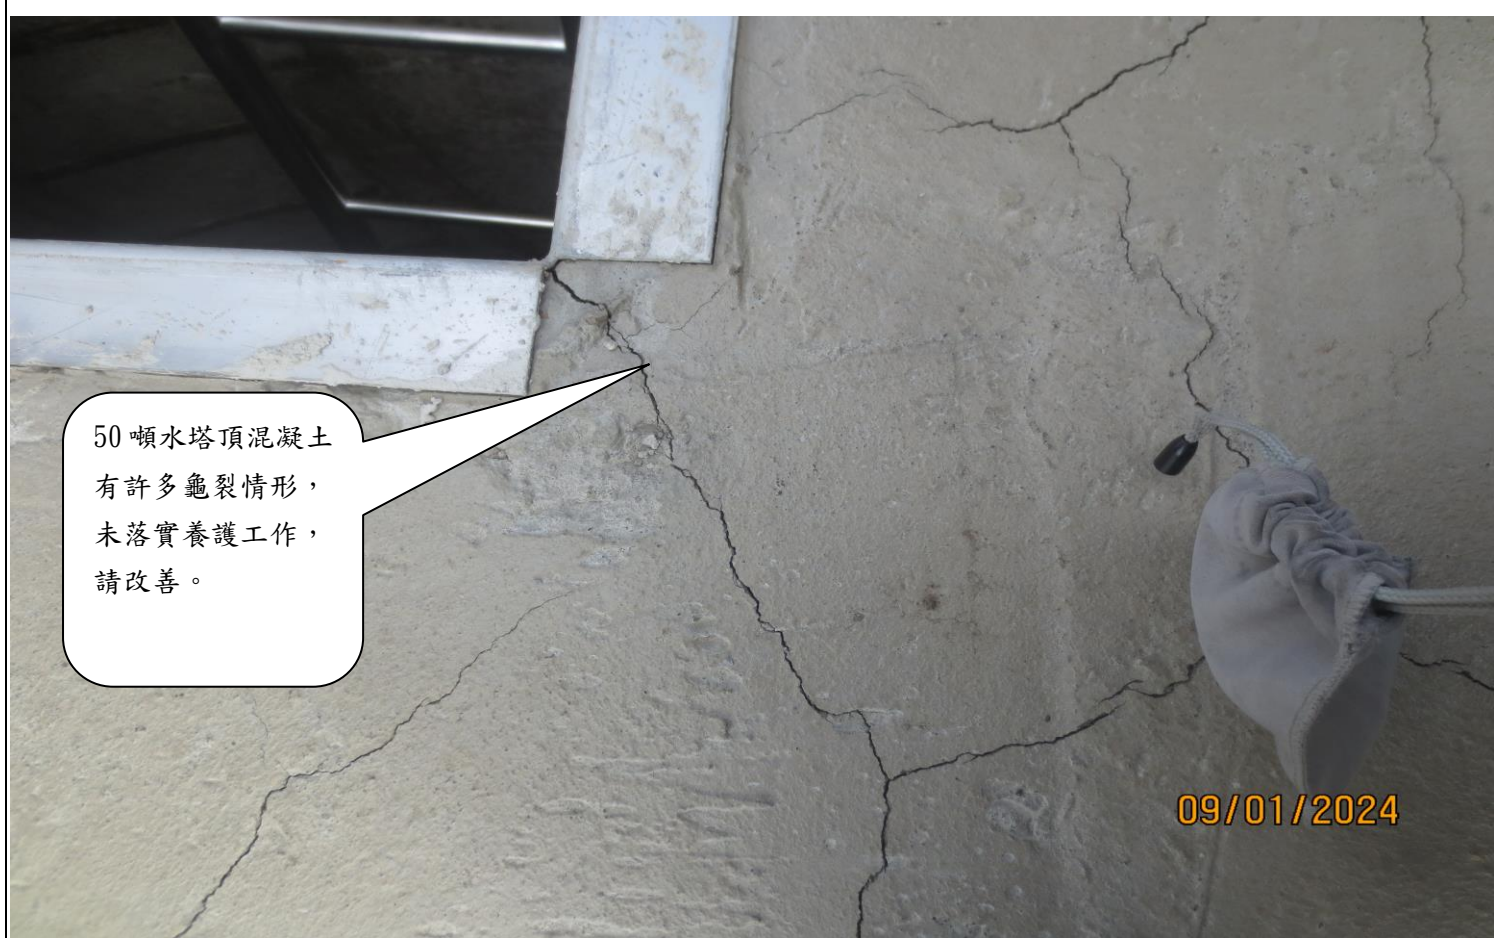
說明	50 噸水塔頂混凝土有許多龜裂情形，未落實養護工作，請改善。
----	--------------------------------

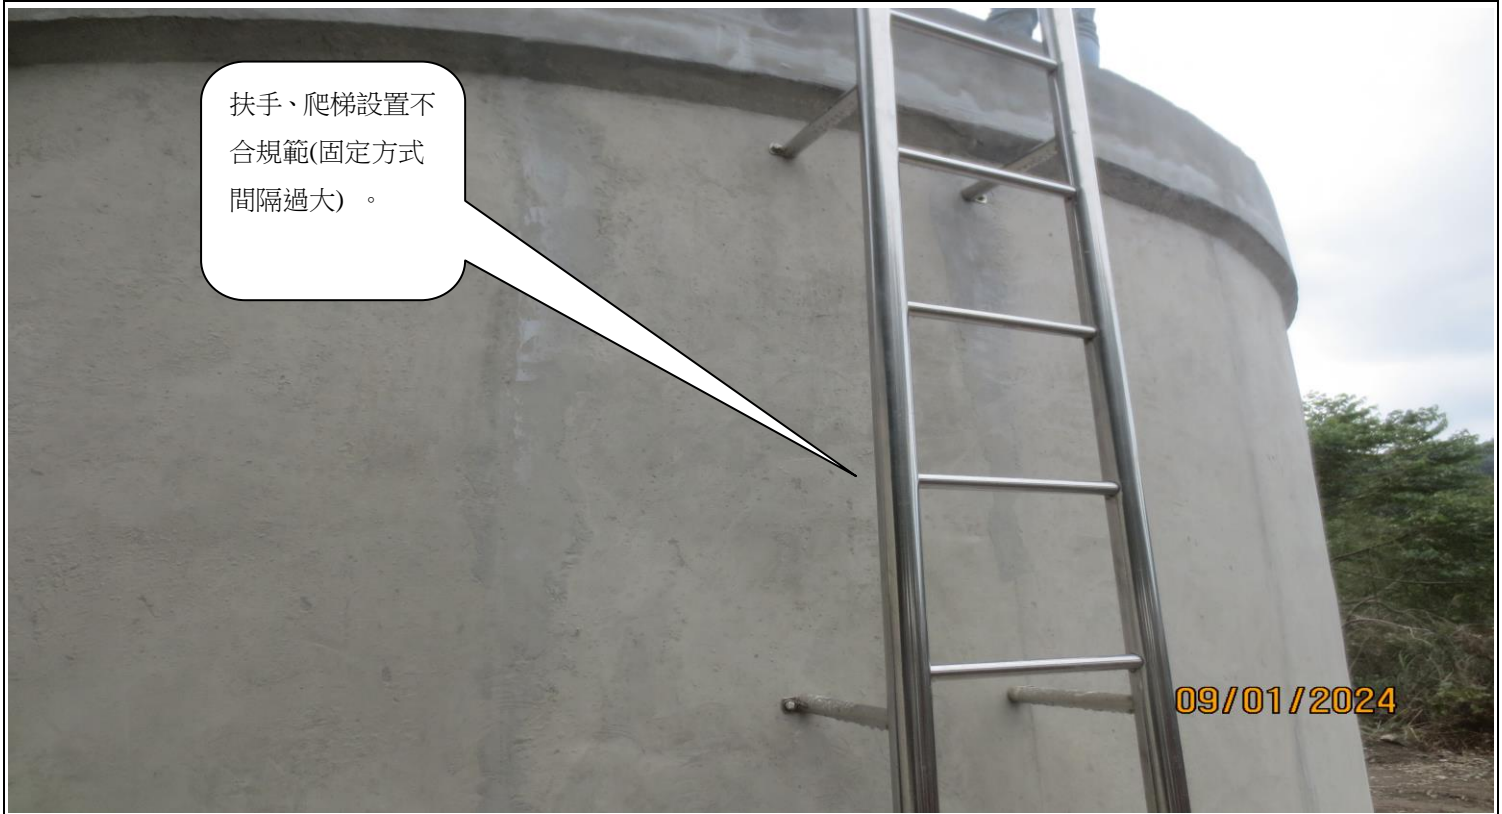
扶手、爬梯設置不合規範(固定方式間隔過大)。

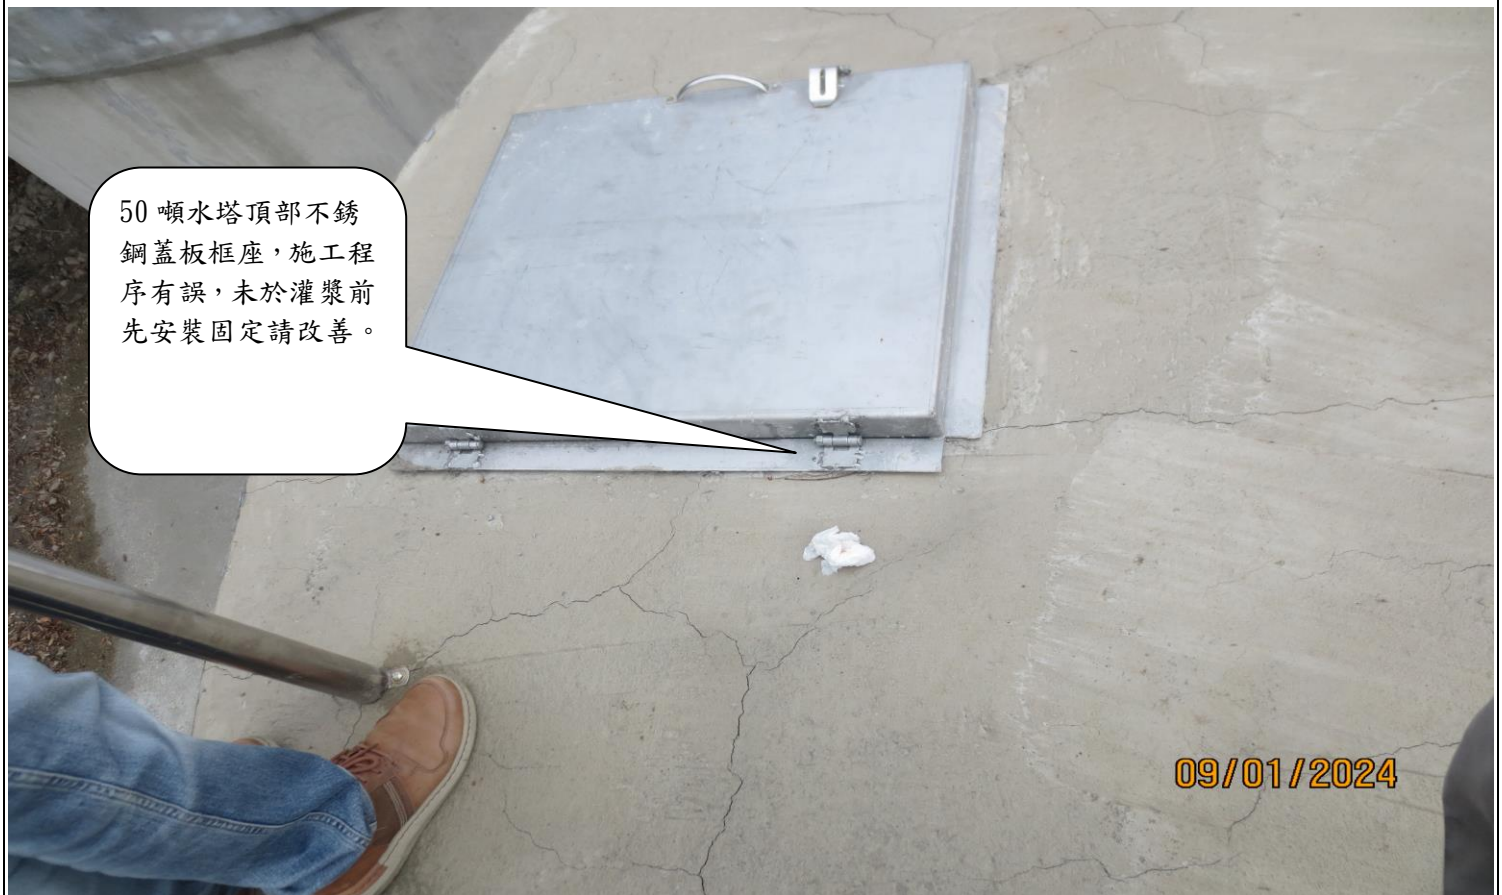
50 噸水塔頂部不銹鋼蓋板框座，施工程序有誤，未於灌漿前先安裝固定請改善。

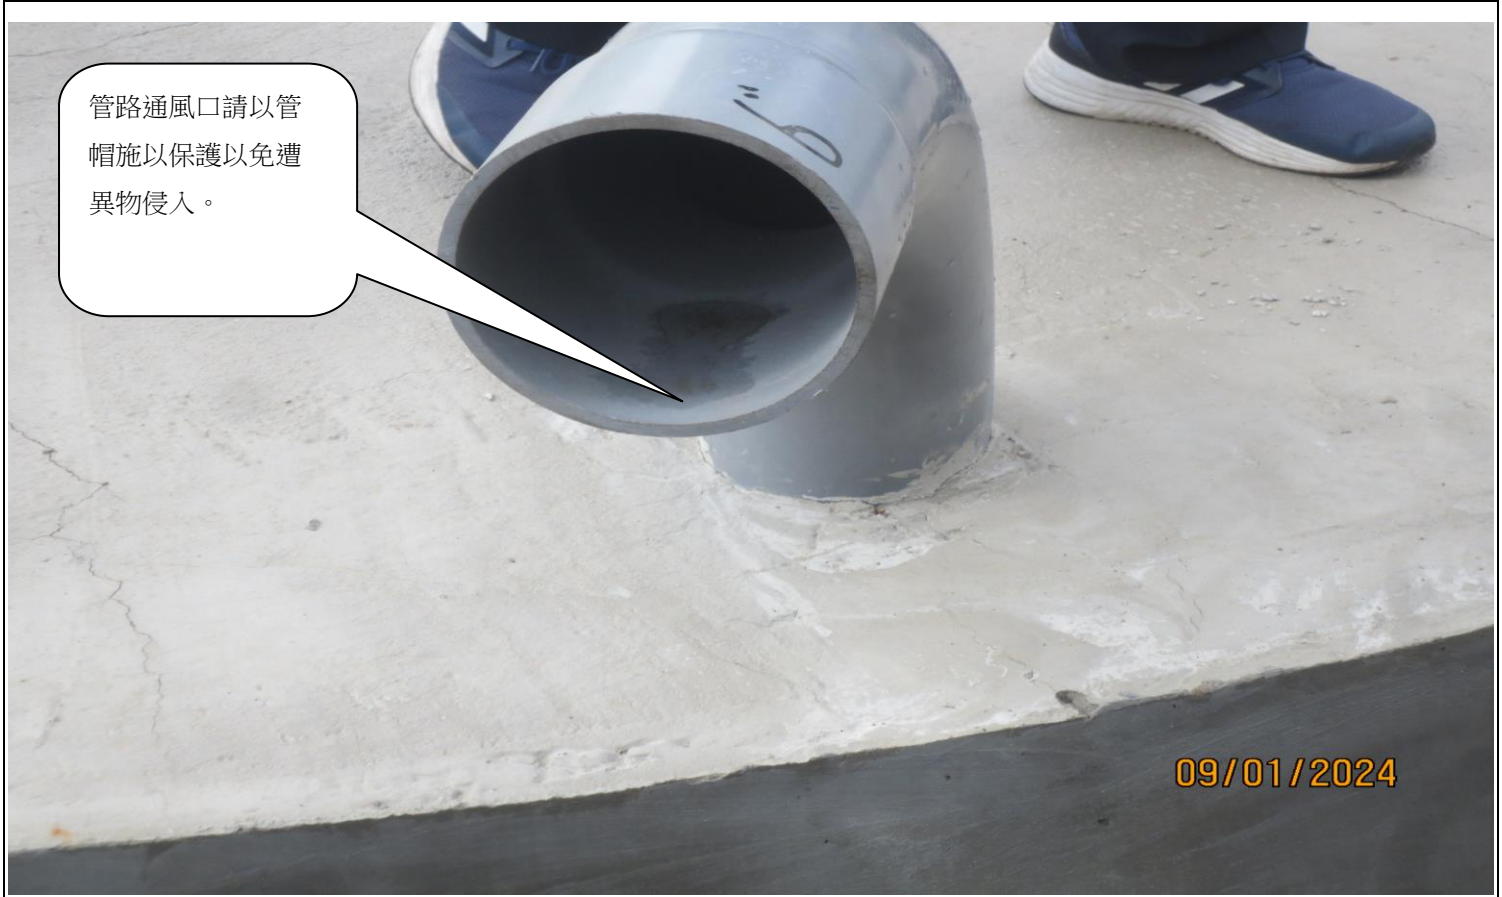
說明	管路通風口請以管帽施以保護以免遭異物侵入。
----	-----------------------

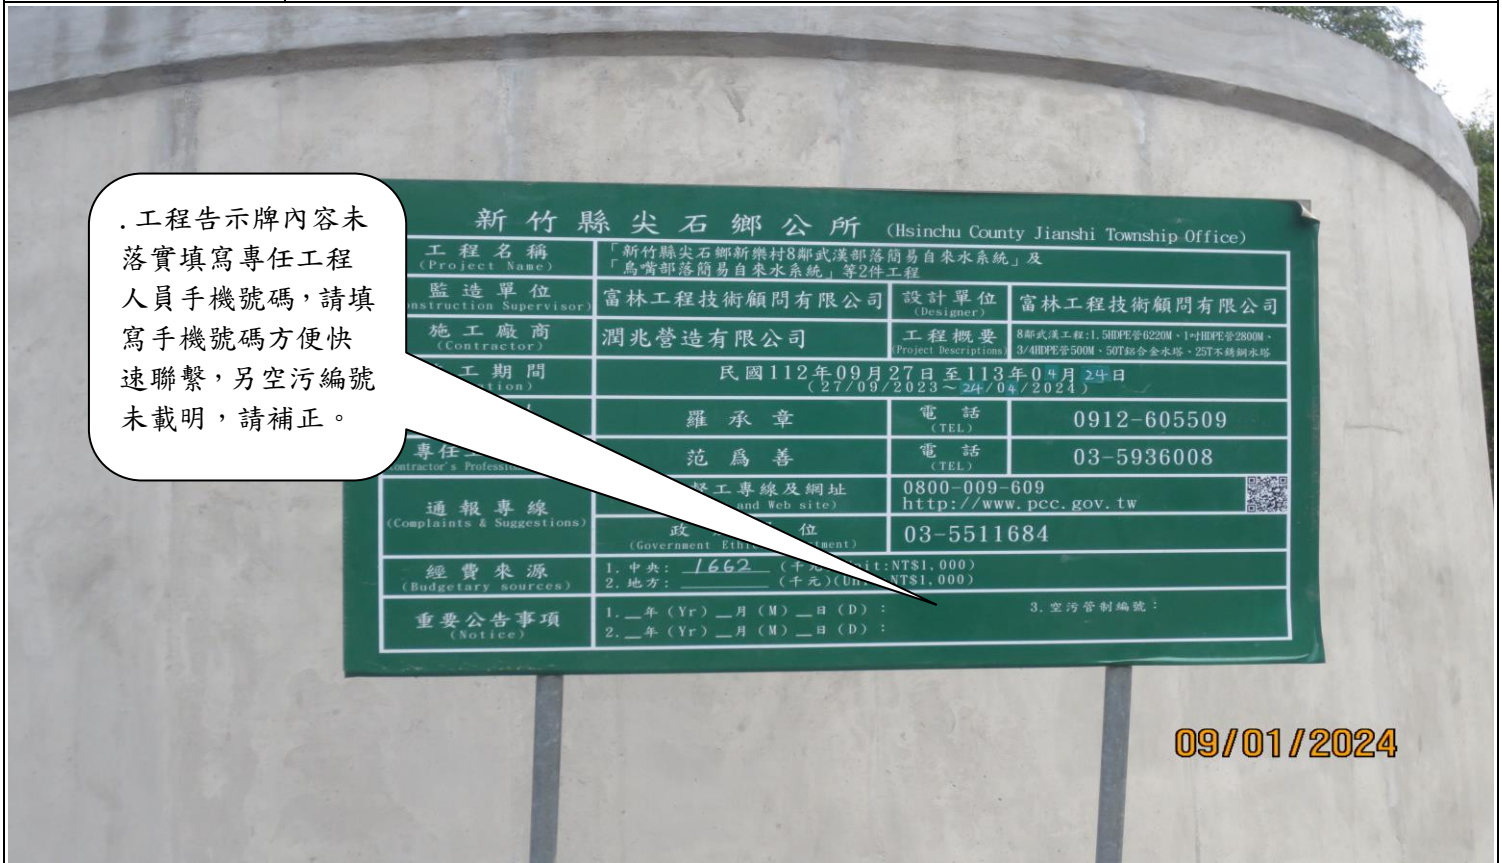
說明	. 工程告示牌內容未落實填寫專任工程人員手機號碼，請填寫手機號碼方便快速聯繫，另空污編號未載明，請補正。
----	--

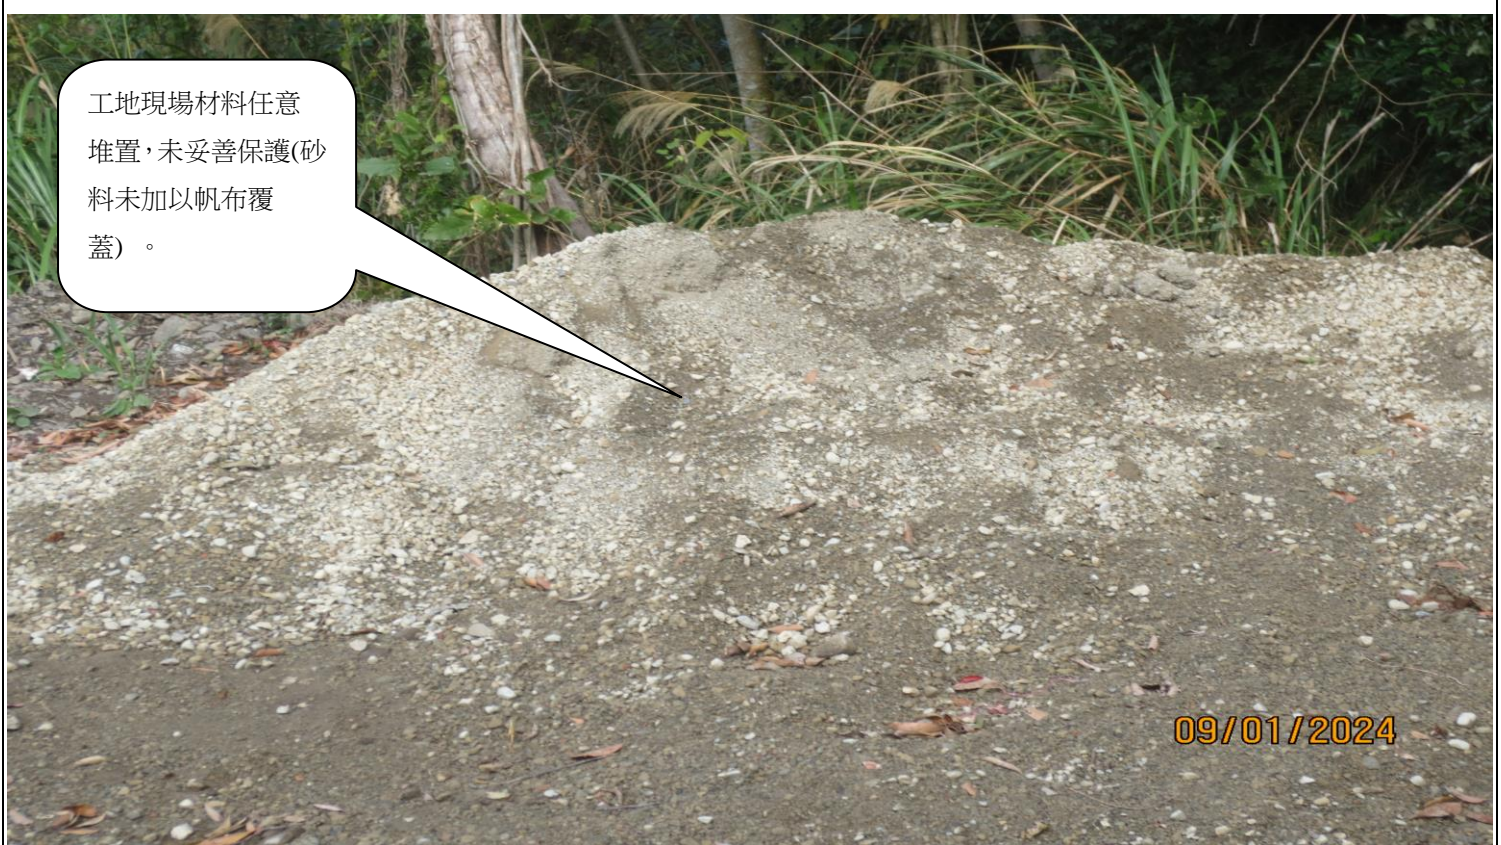
工地現場材料任意堆置，未妥善保護(砂料未加以帆布覆蓋)。

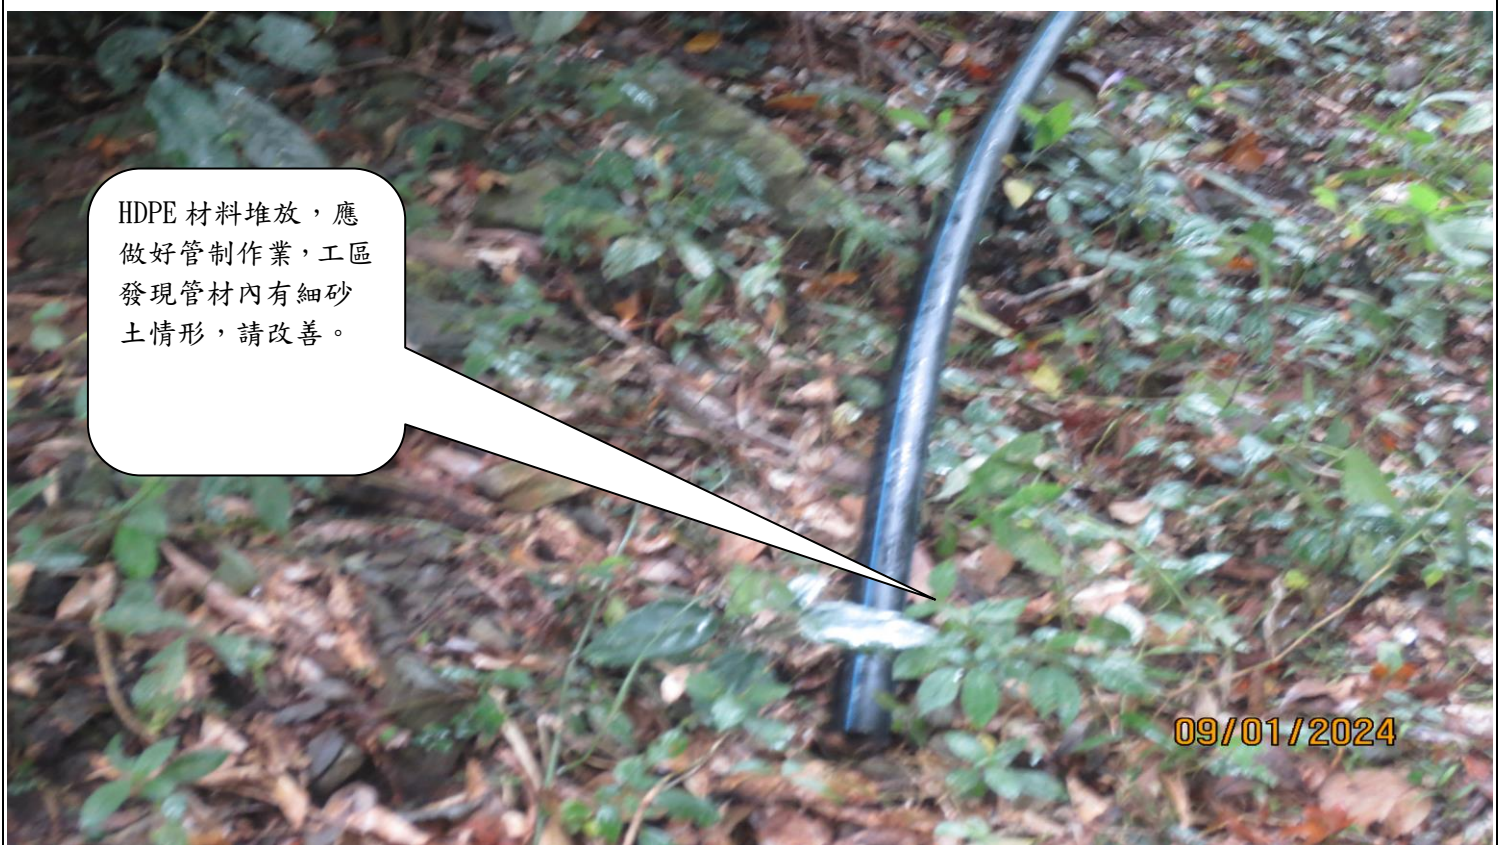
HDPE 材料堆放，應做好管制作業，工區發現管材內有細砂土情形，請改善。
