# 新竹縣政府工程查核代表照片表

拍攝日期：113.03.04

工程名稱：新竹縣竹北市輔具資源中心暨樂齡創生群聚場域增建工程

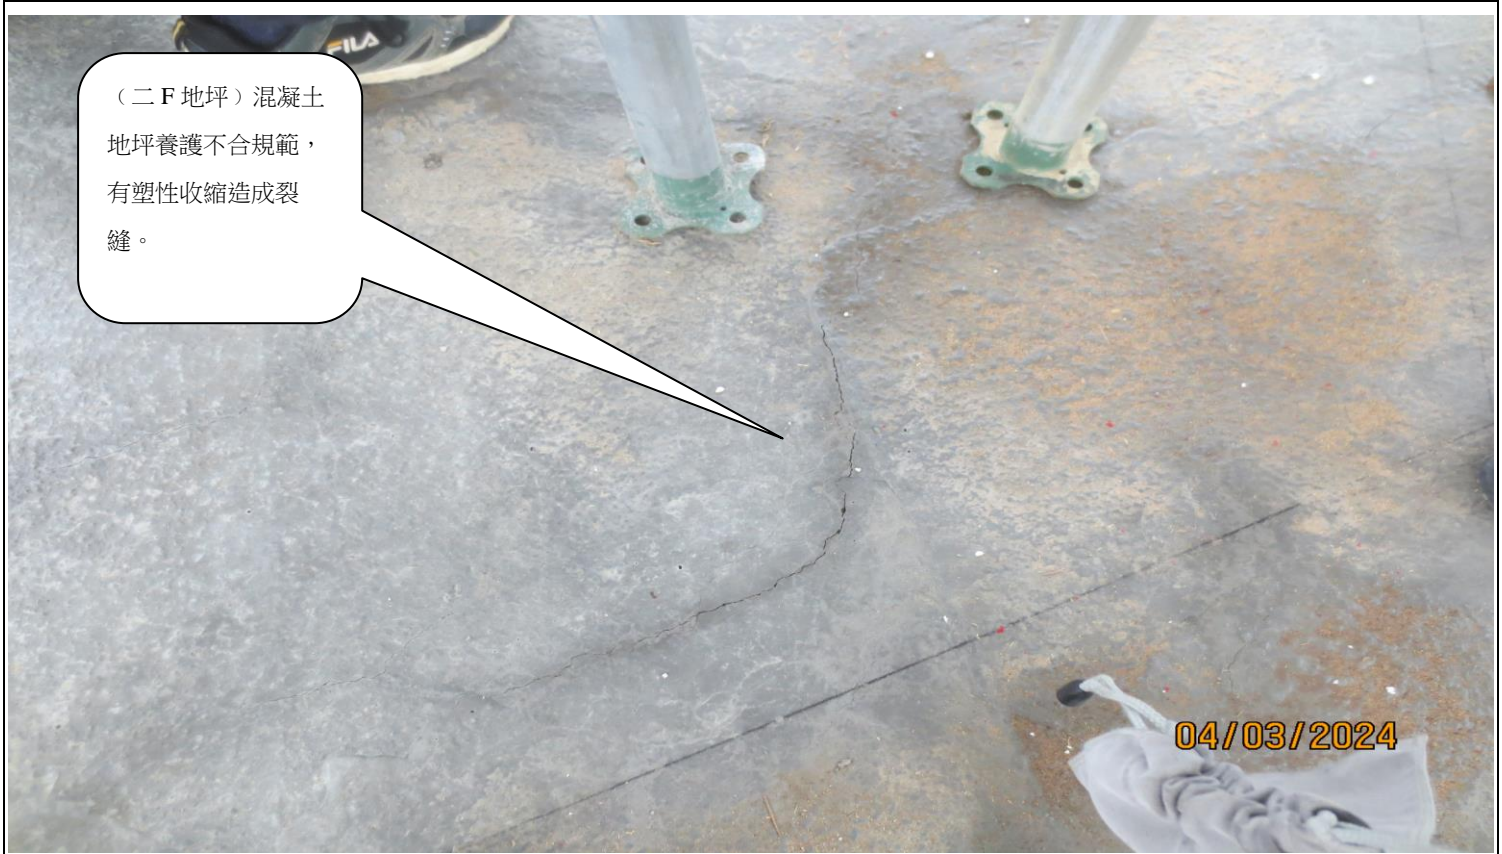
(二F地坪) 混凝土地坪養護不合規範，有塑性收縮造成裂縫。

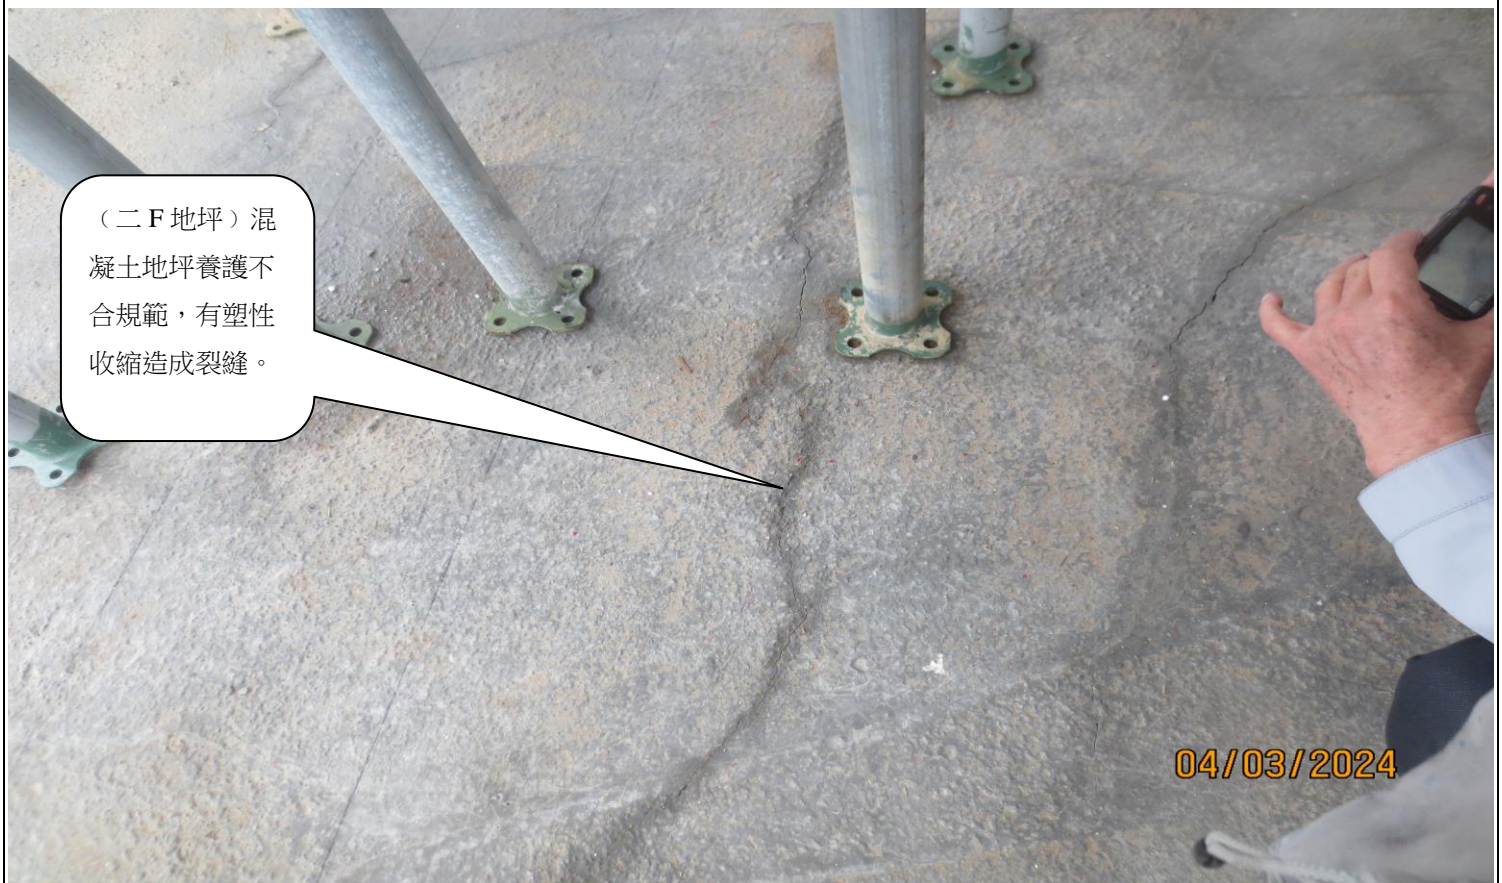
(二F地坪) 混凝土地坪養護不合規範，有塑性收縮造成裂縫。

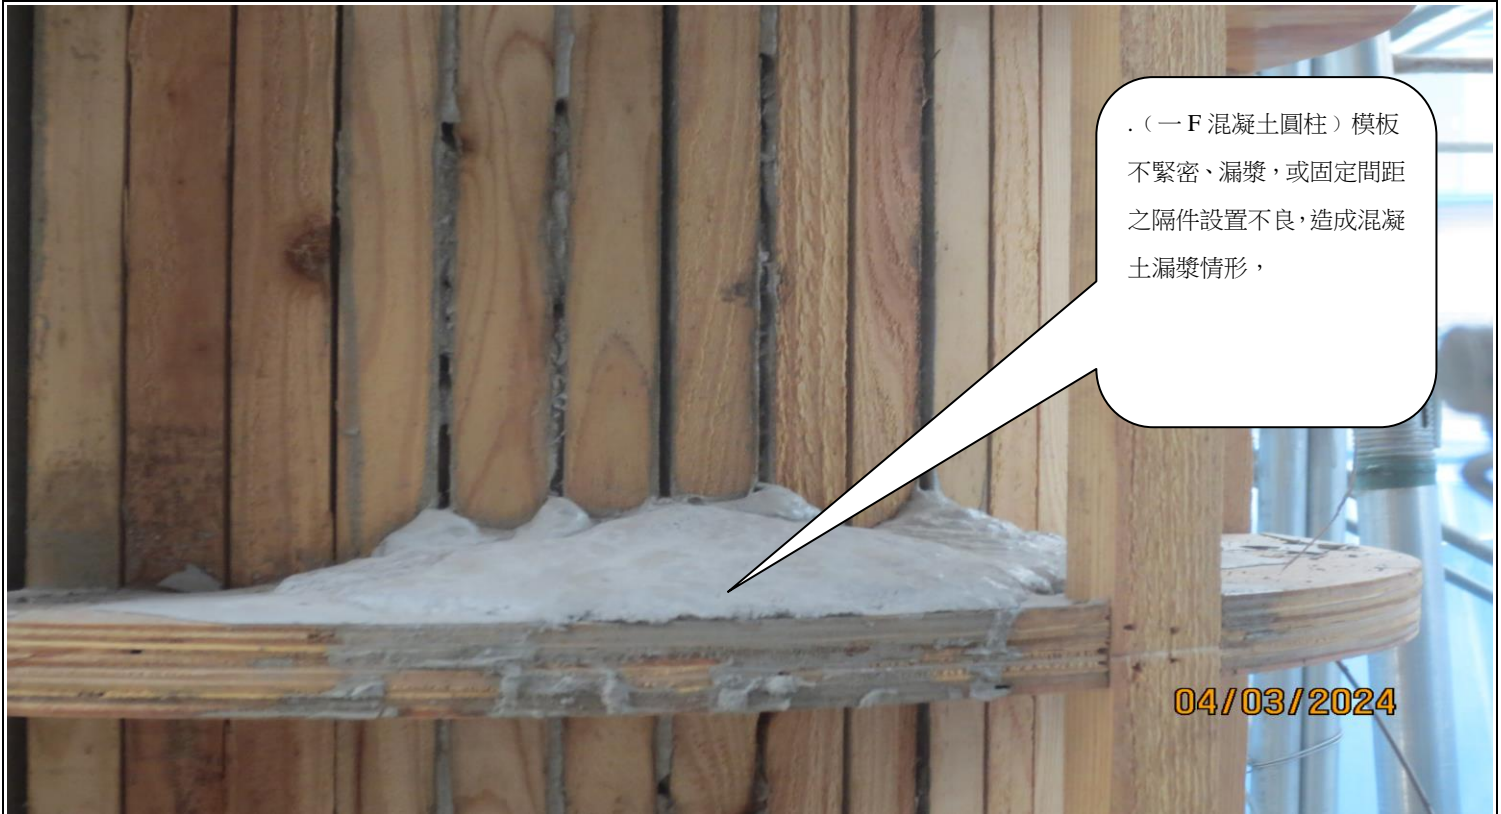
· (一 F 混凝土圓柱) 模板不緊密、漏漿，或固定間距之隔件設置不良，造成混凝土漏漿情形，

(一 F 混凝土圓柱) 模板不緊密、漏漿，或固定間距之隔件設置不良，造成混凝土漏漿情形。

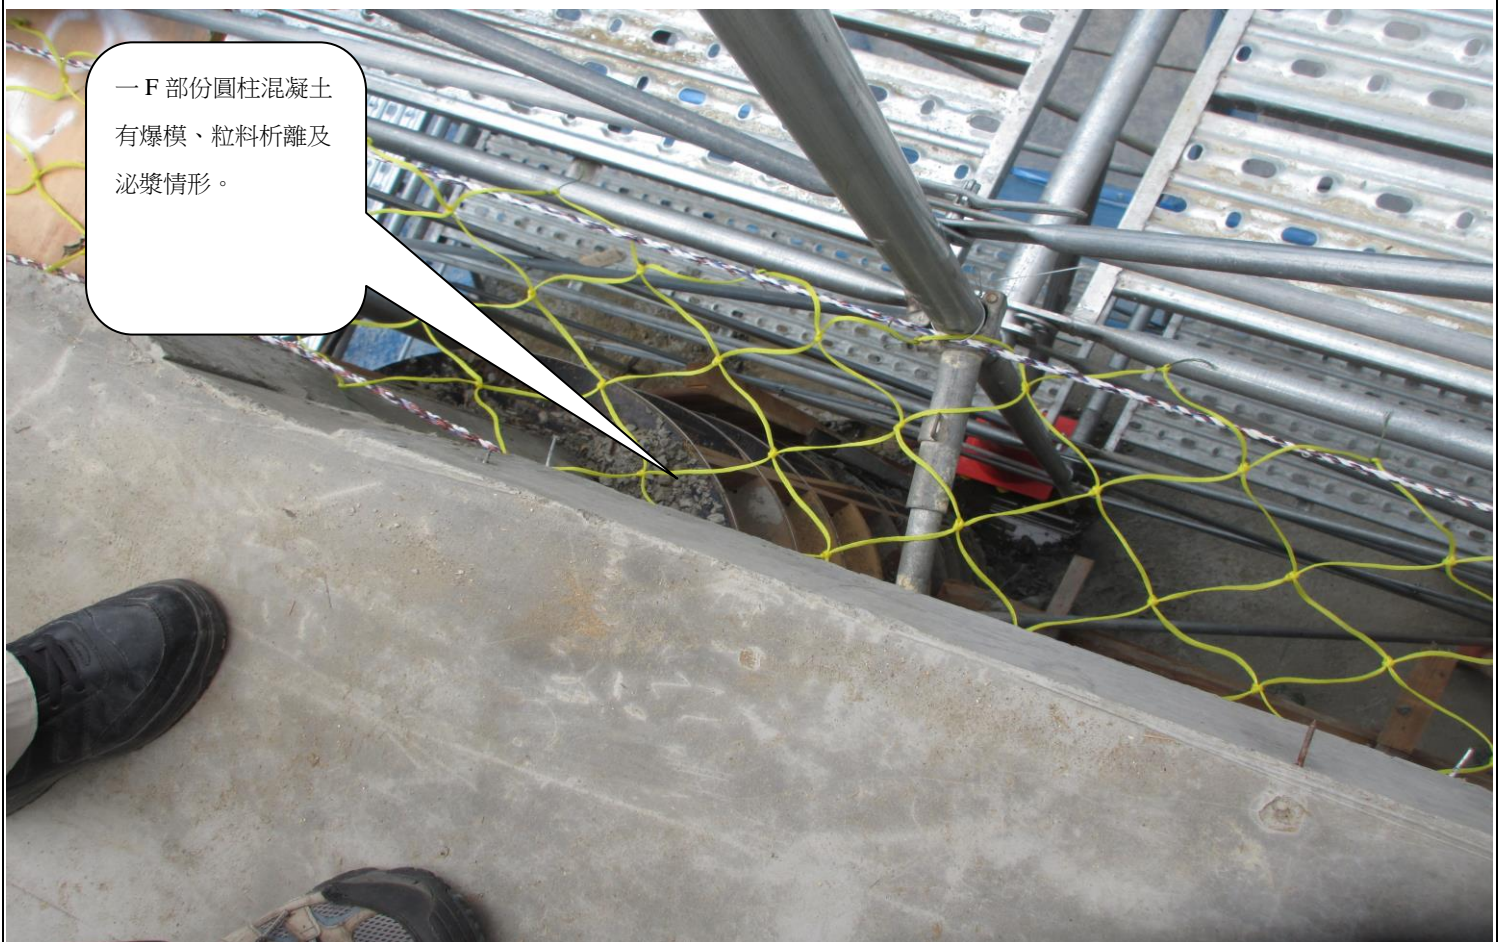
一 F 部份圓柱混凝土有爆模、粒料析離及泌漿情形。

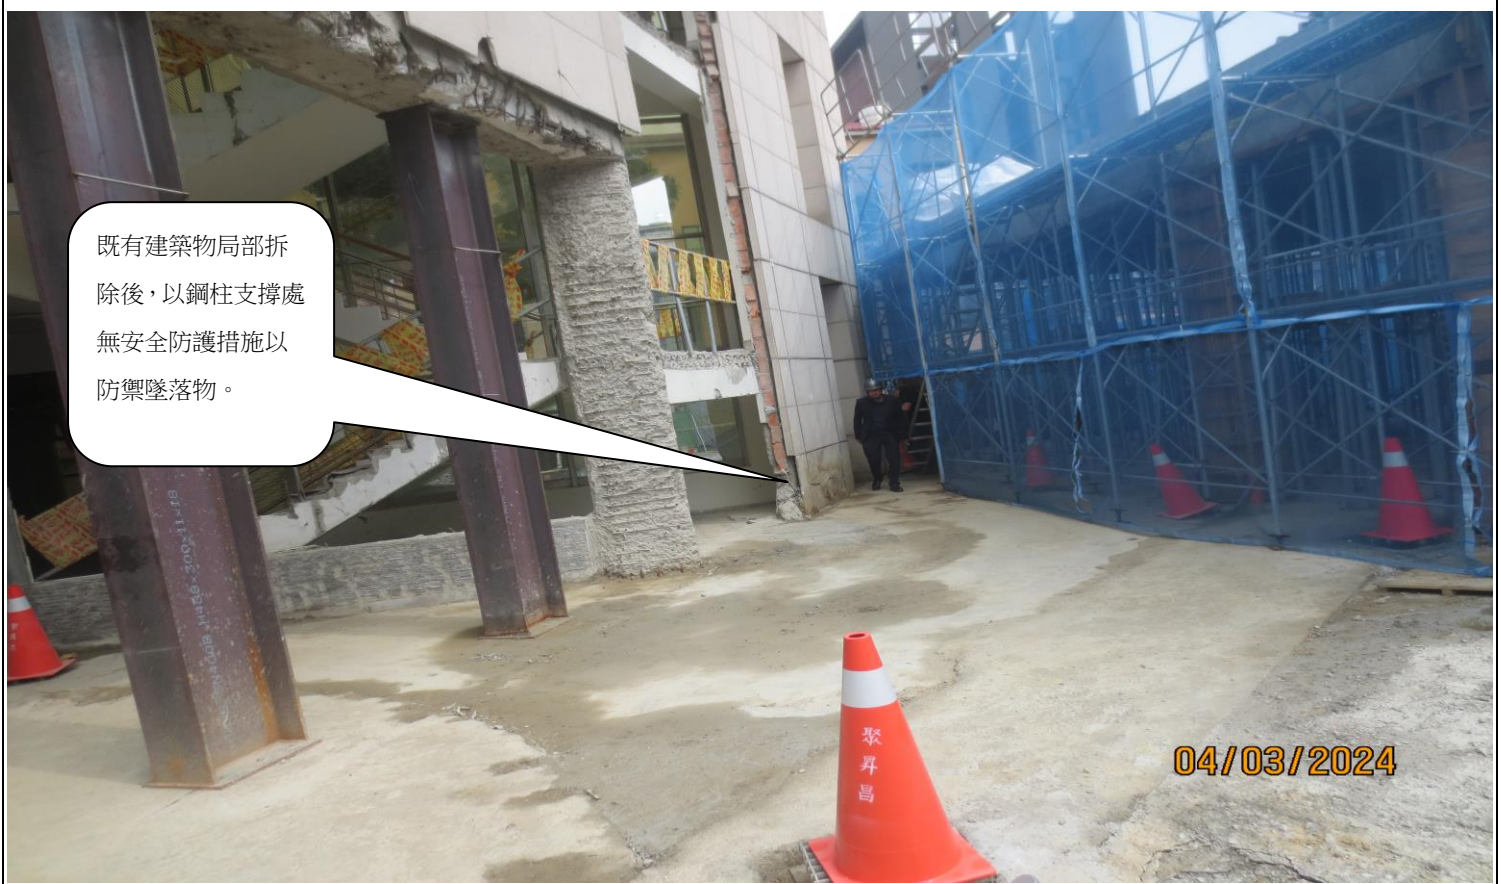
既有建築物局部拆除後，以鋼柱支撐處無安全防護措施以防禦墜落物。

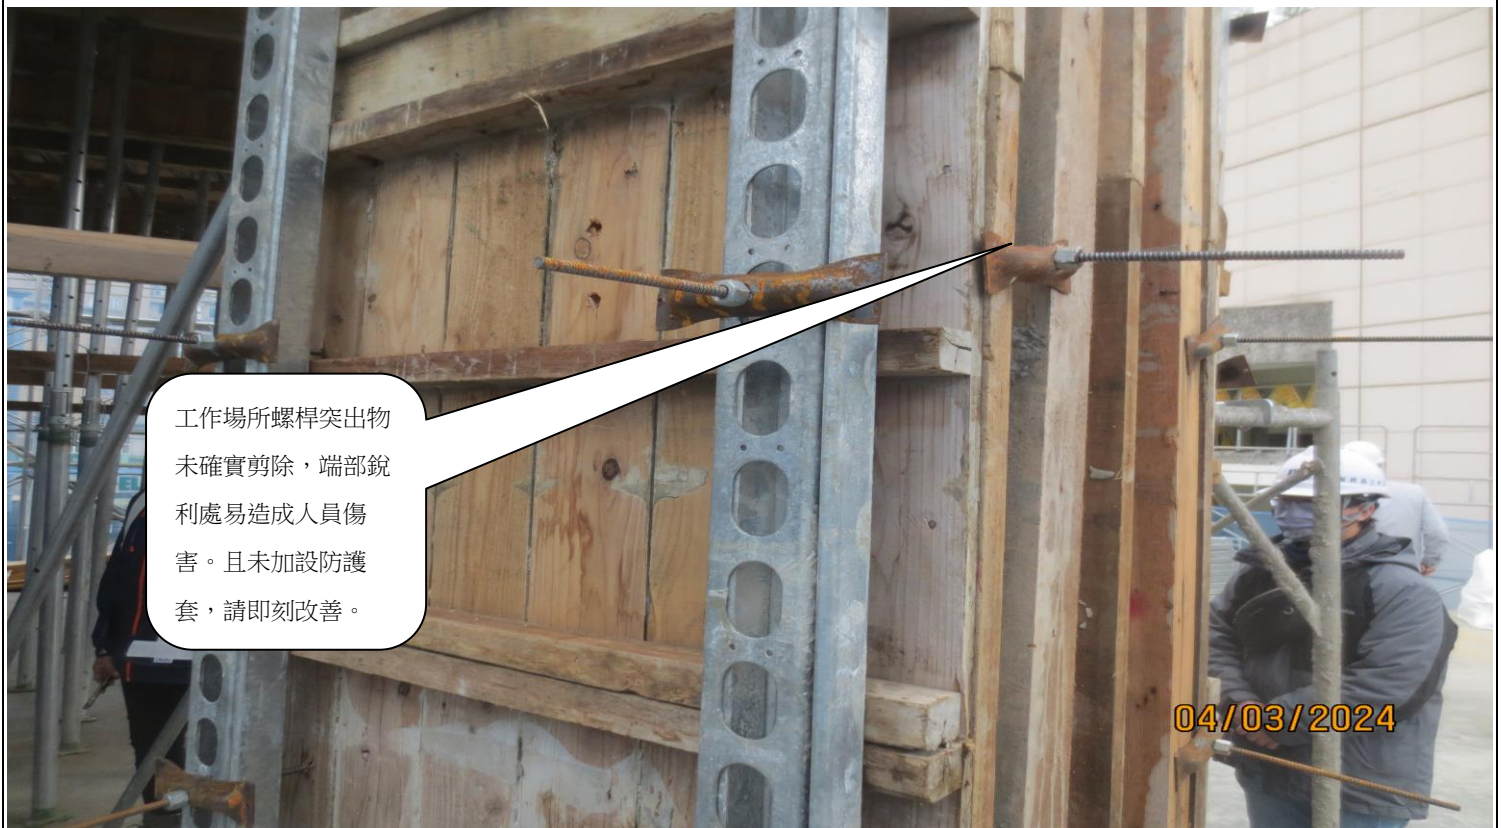
工作場所螺桿突出物未確實剪除，端部銳利處易造成人員傷害。且未加設防護套，請即刻改善。

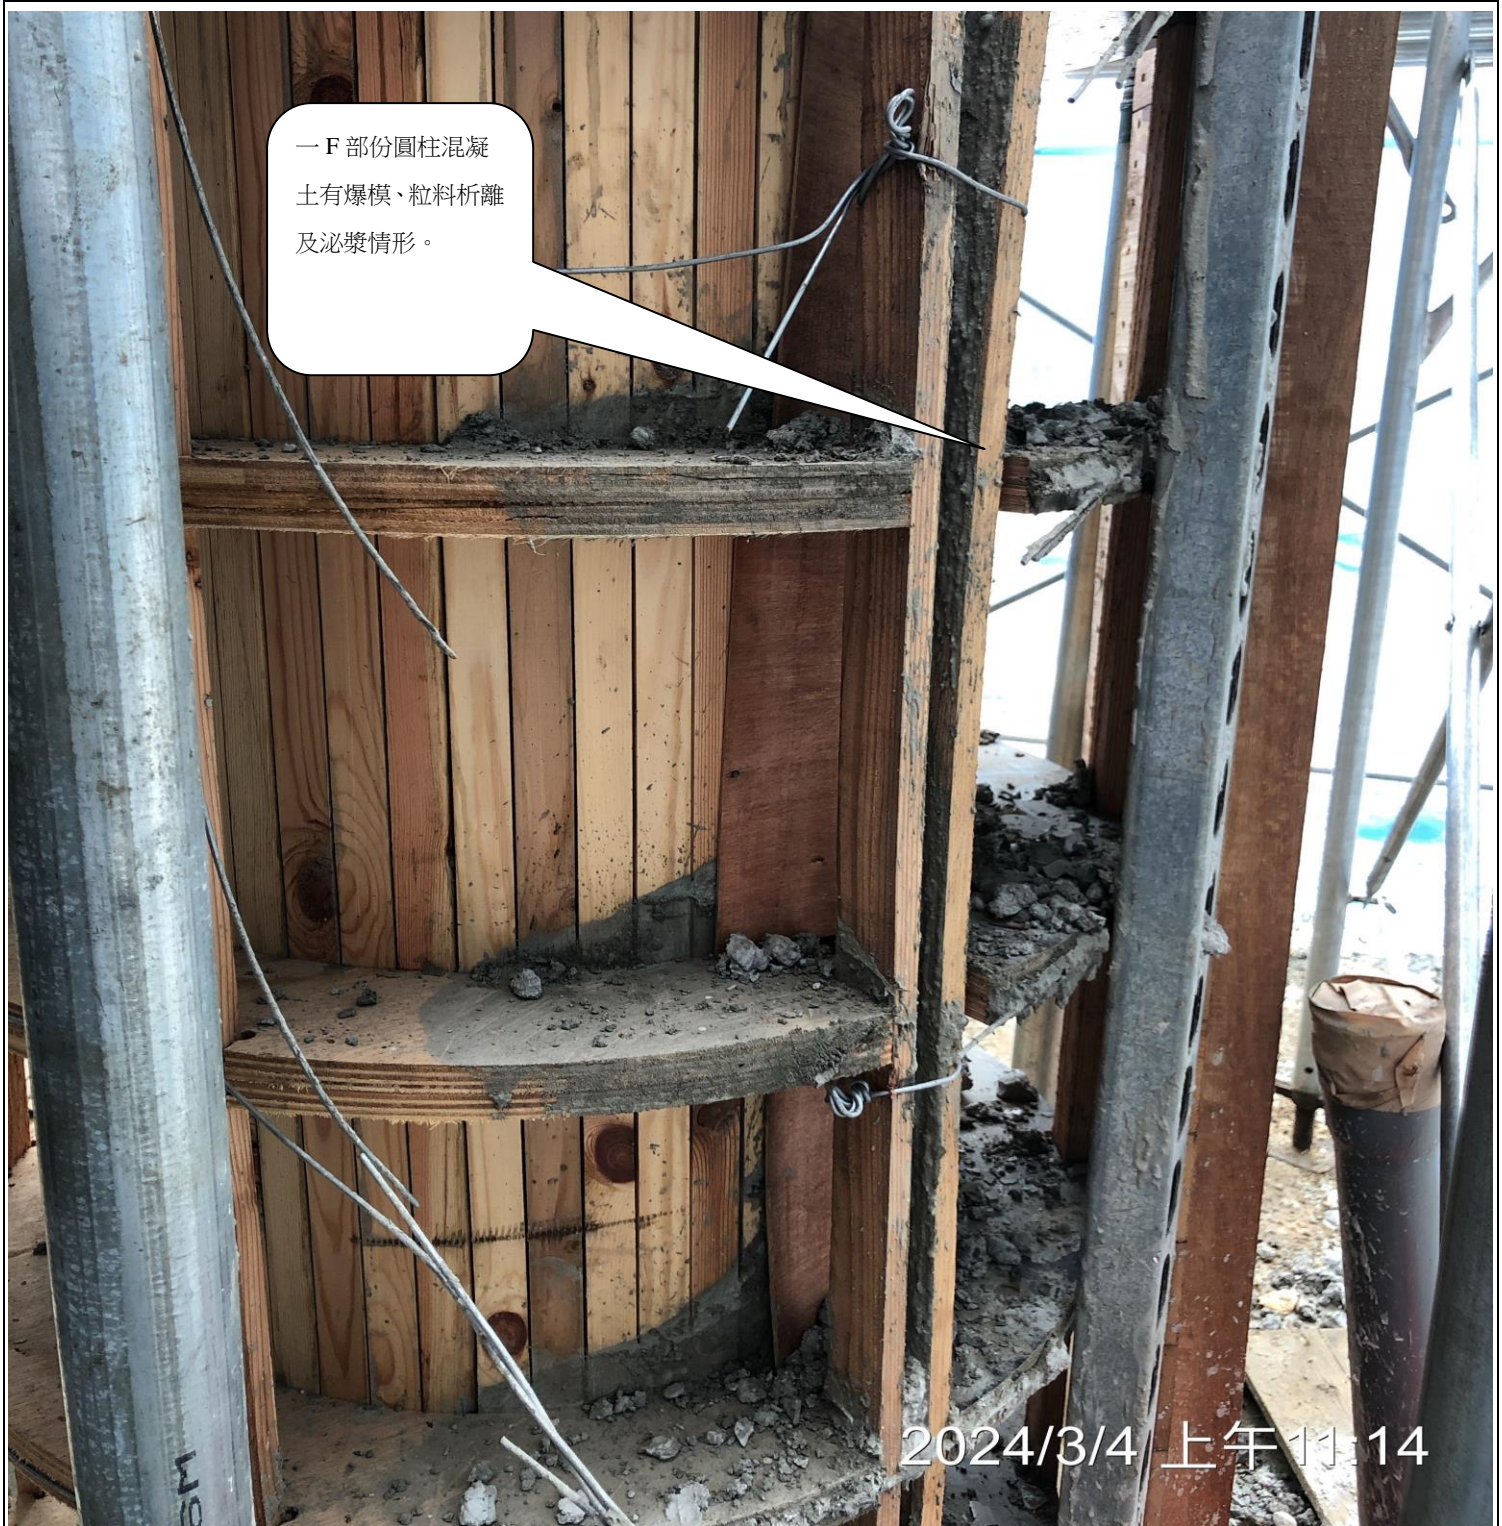
一 F 部份圓柱混凝土有爆模、粒料析離及泌漿情形。
