新竹縣政府工程查核代表照片表

拍攝日期：113.03.04

工程名稱：新竹縣竹北市輔具資源中心暨樂齡創生群聚場域增建工程

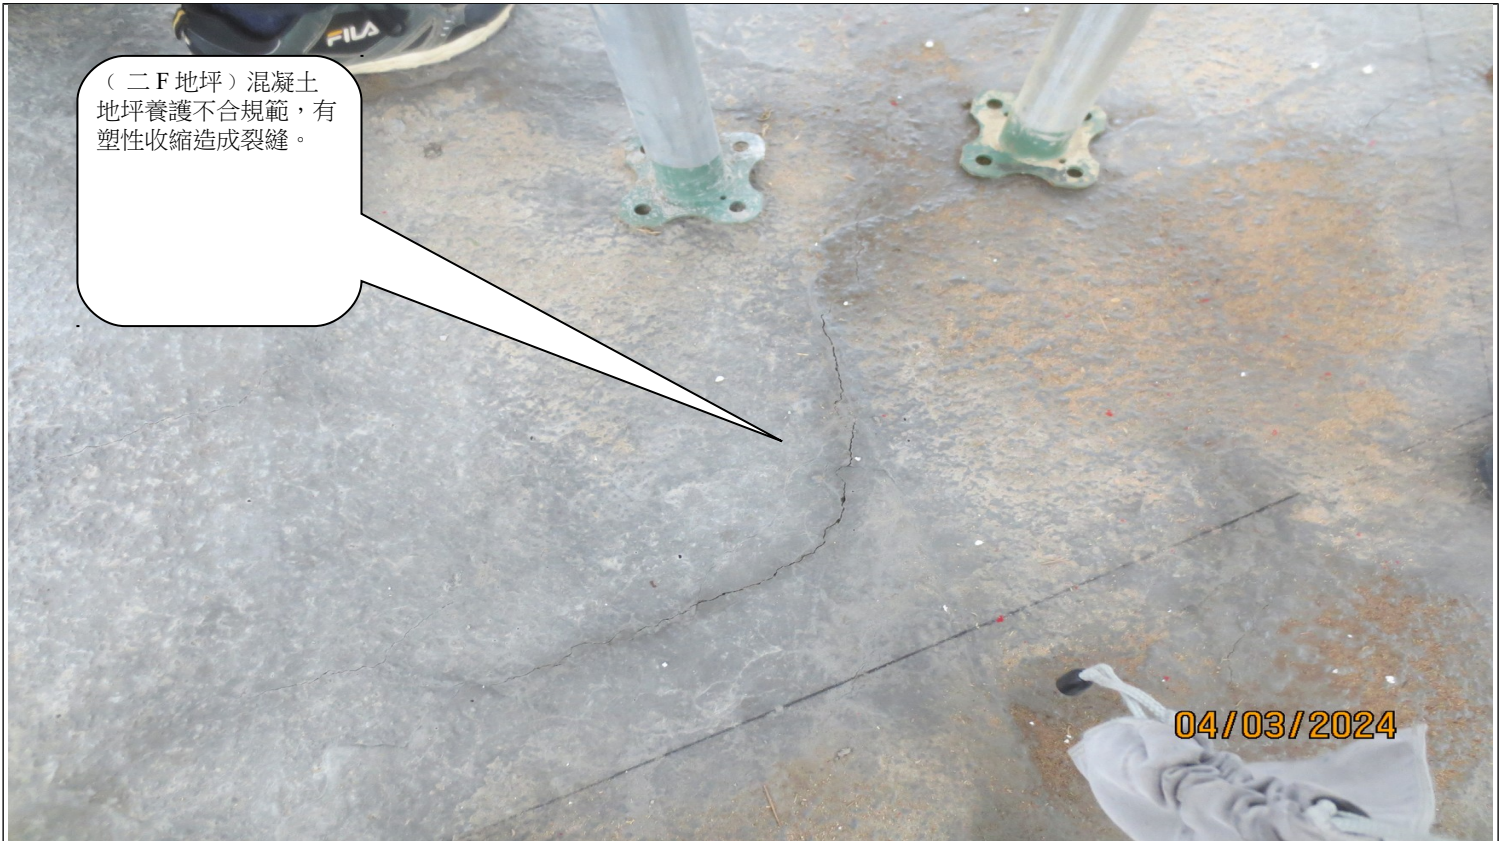
(二F地坪) 混凝土地坪養護不合規範，有塑性收縮造成裂縫。

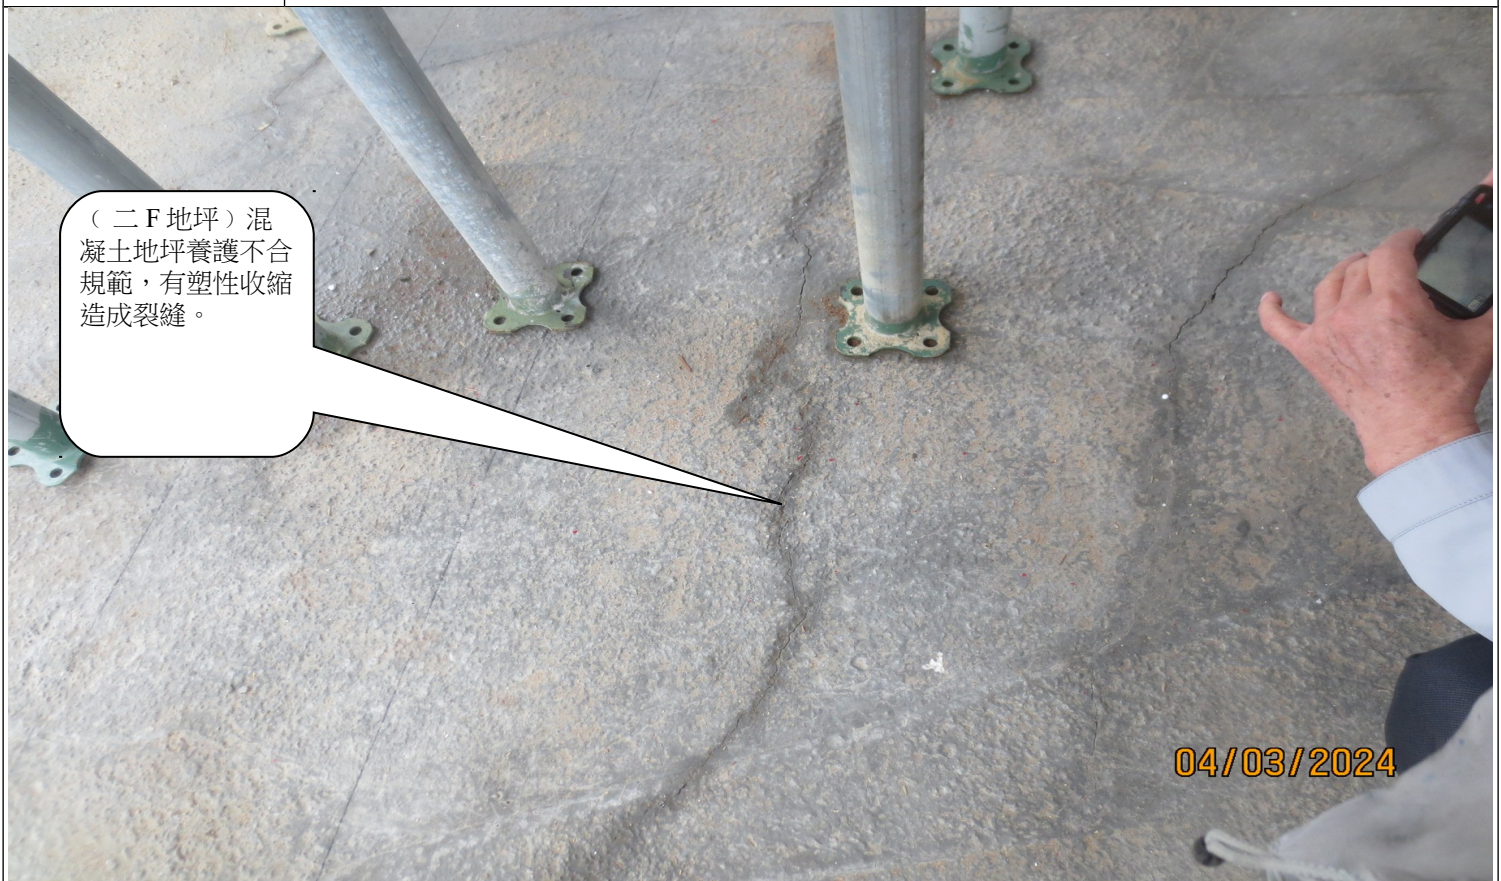
說明	(二F地坪) 凝土地坪養護不合規範，有塑性收縮造成裂縫。
----	------------------------------

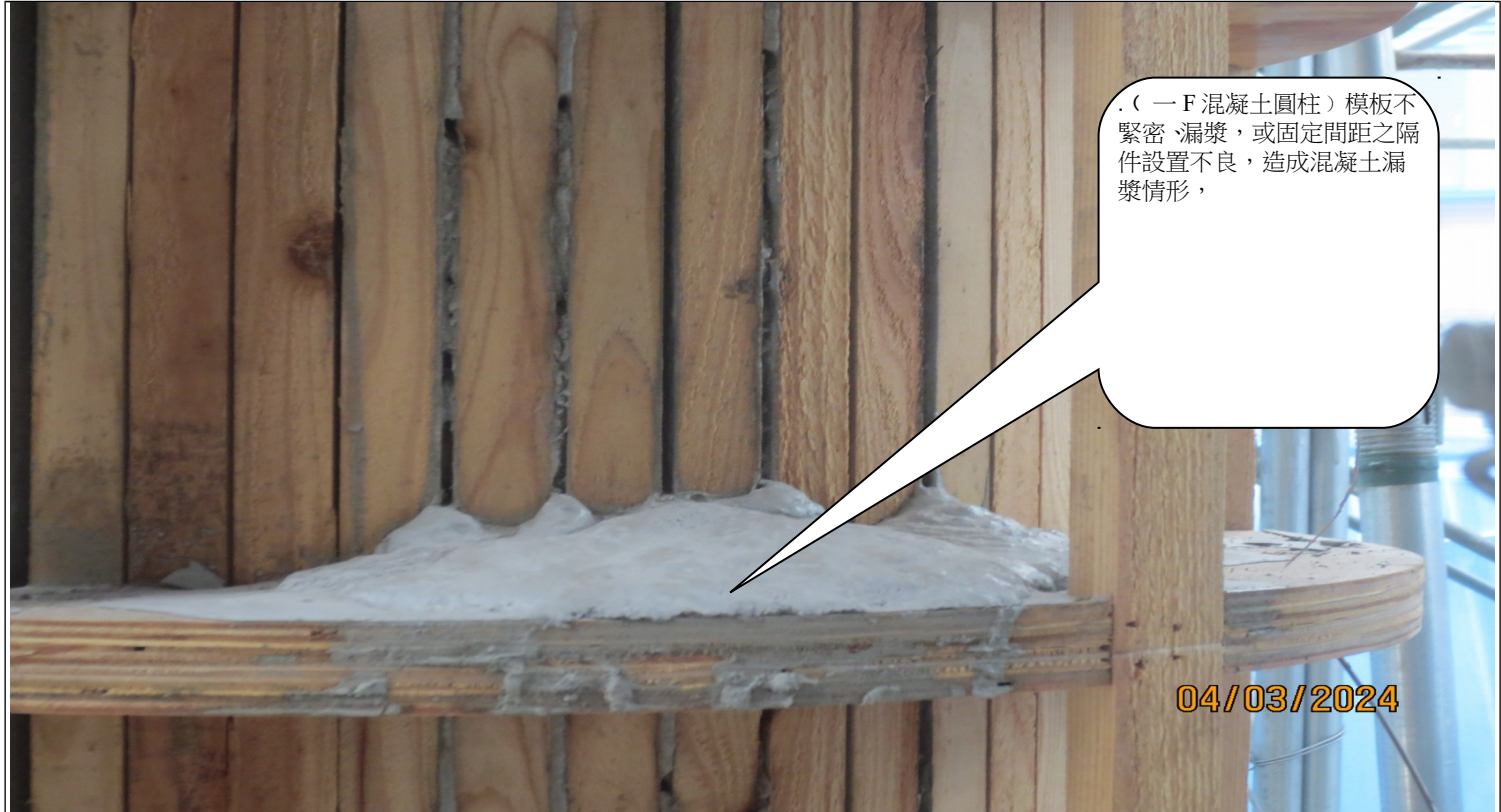
說明	(一F 混凝土圓柱) 模板不緊密、漏漿，或固定間距之隔件設置不良，造成混凝土漏漿情形。
----	---

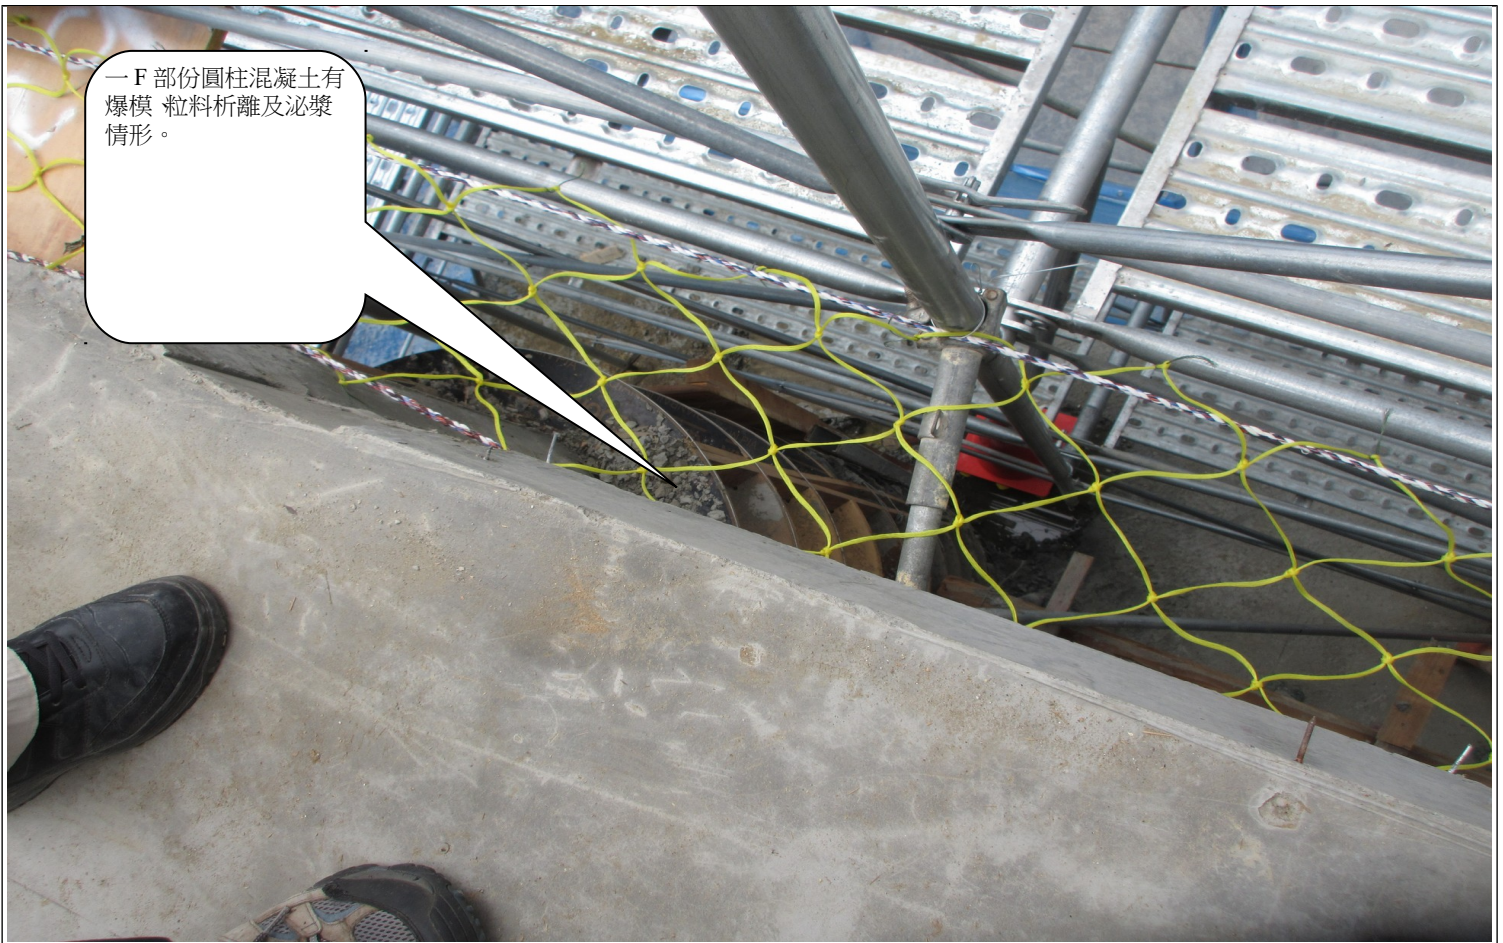
一F 部份圓柱混凝土有爆模、粒料析離及泌漿情形。

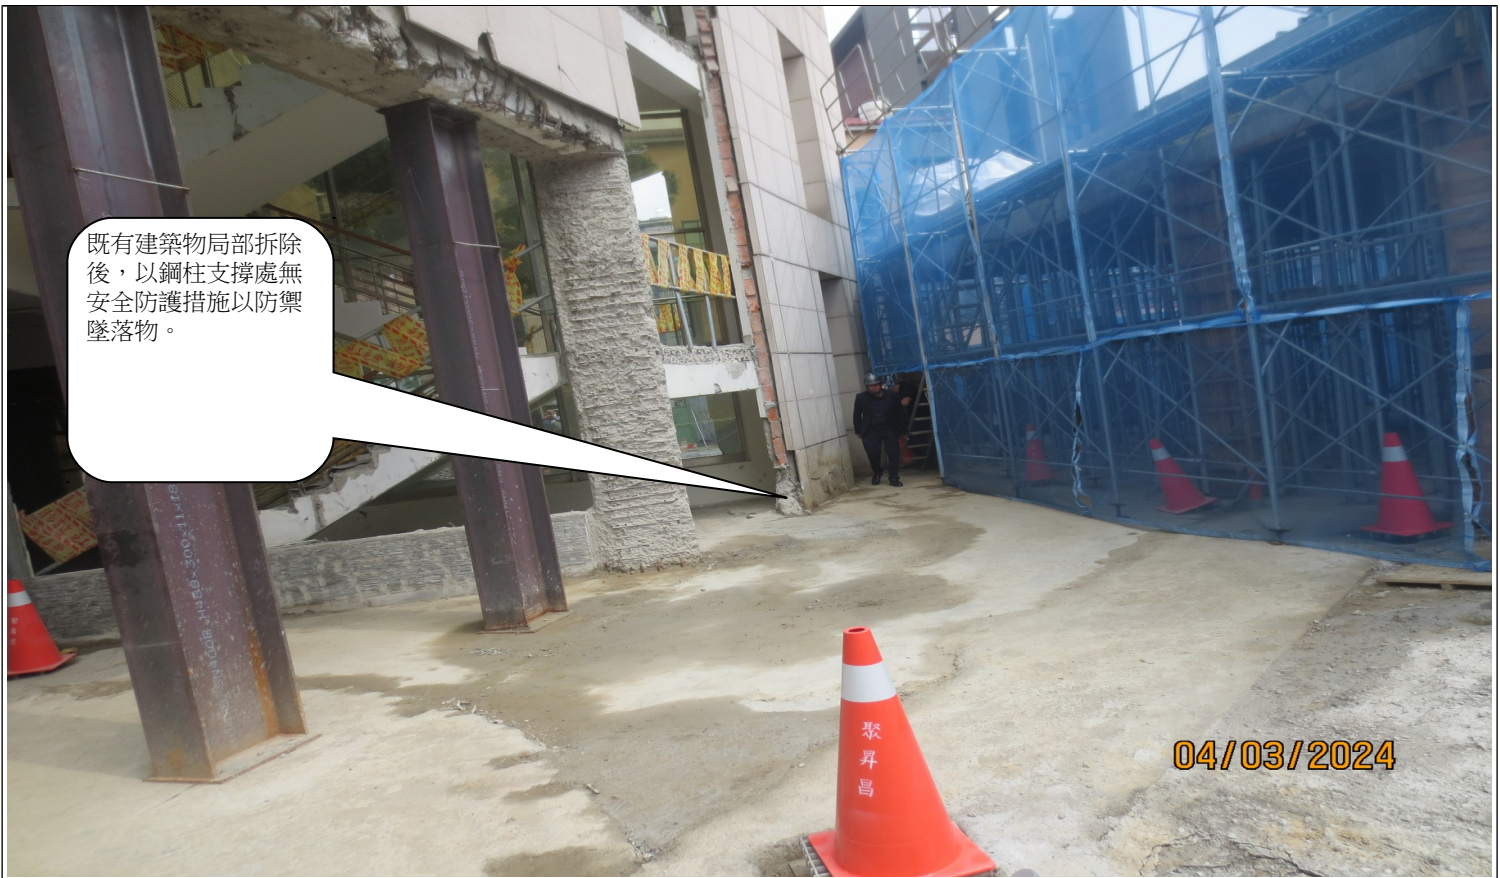
既有建築物局部拆除後，以鋼柱支撐處無安全防護措施以防禦墜落物。

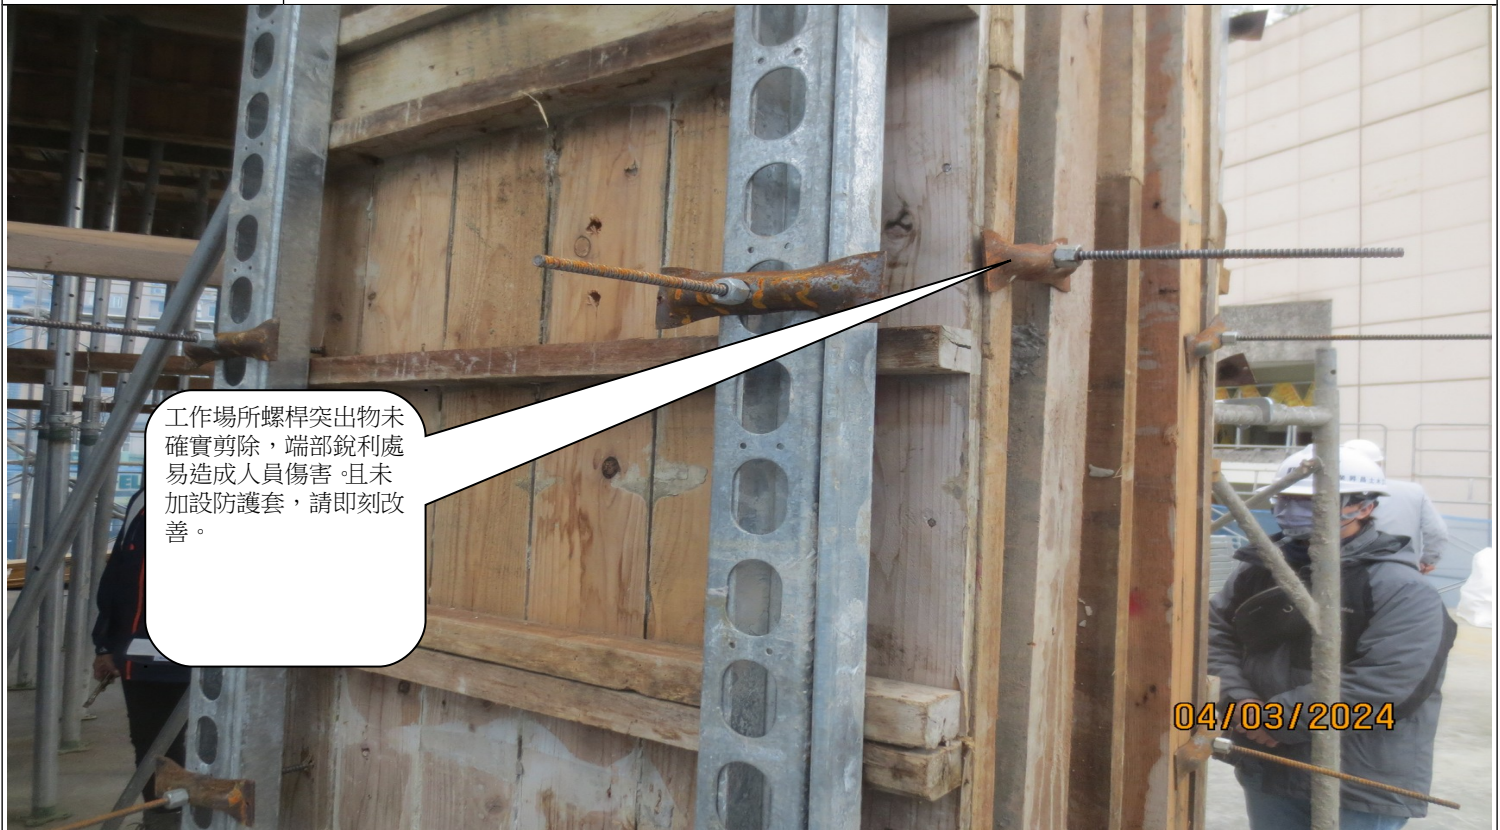
工作場所螺桿突出物未確實剪除，端部銳利處易造成人員傷害。且未加設防護套，請即刻改善。

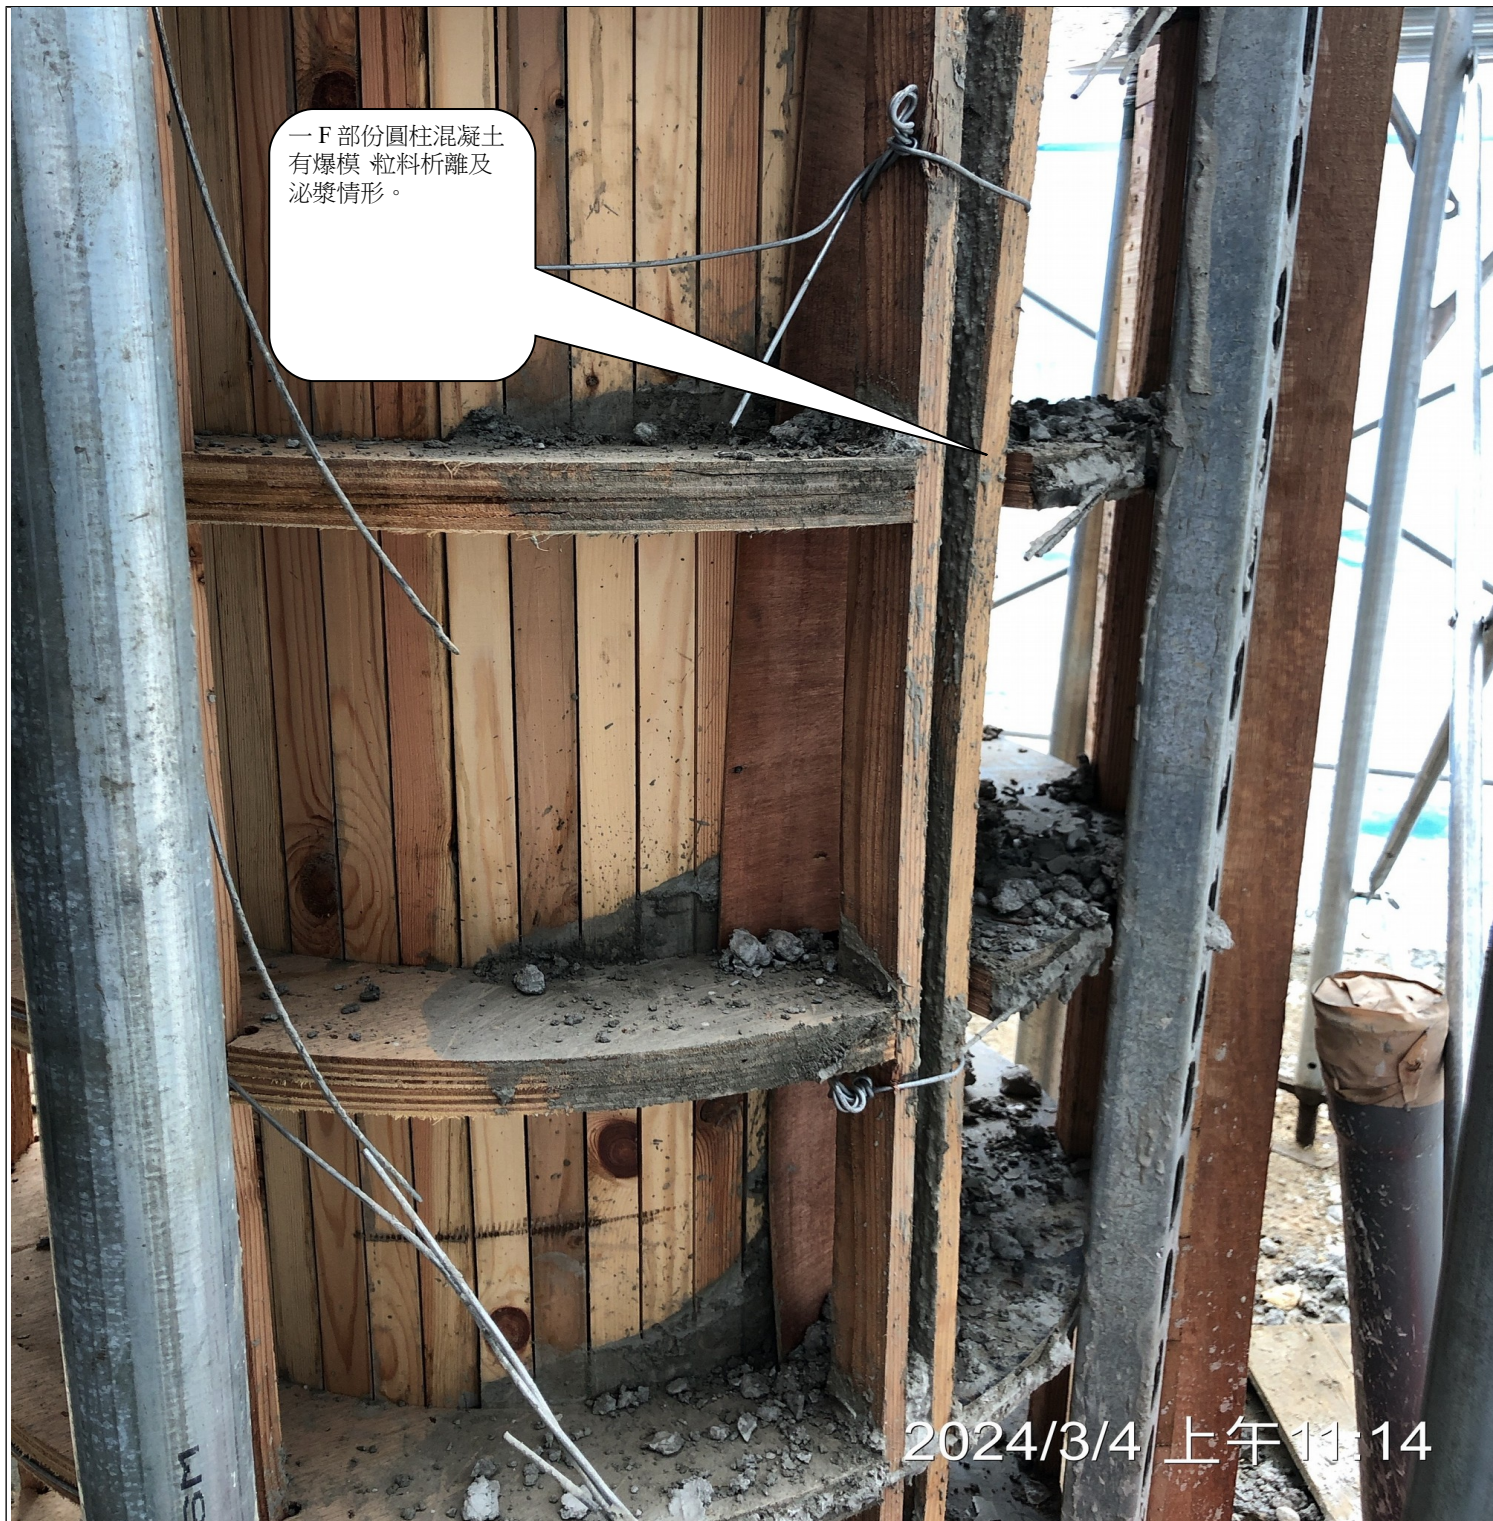
一 F 部份圓柱混凝土有爆模、粒料析離及泌漿情形。
