新竹縣政府工程查核代表照片表

拍攝日期：113.04.01

工程名稱：清石道路 7.18K 等 3 件災害復建工程

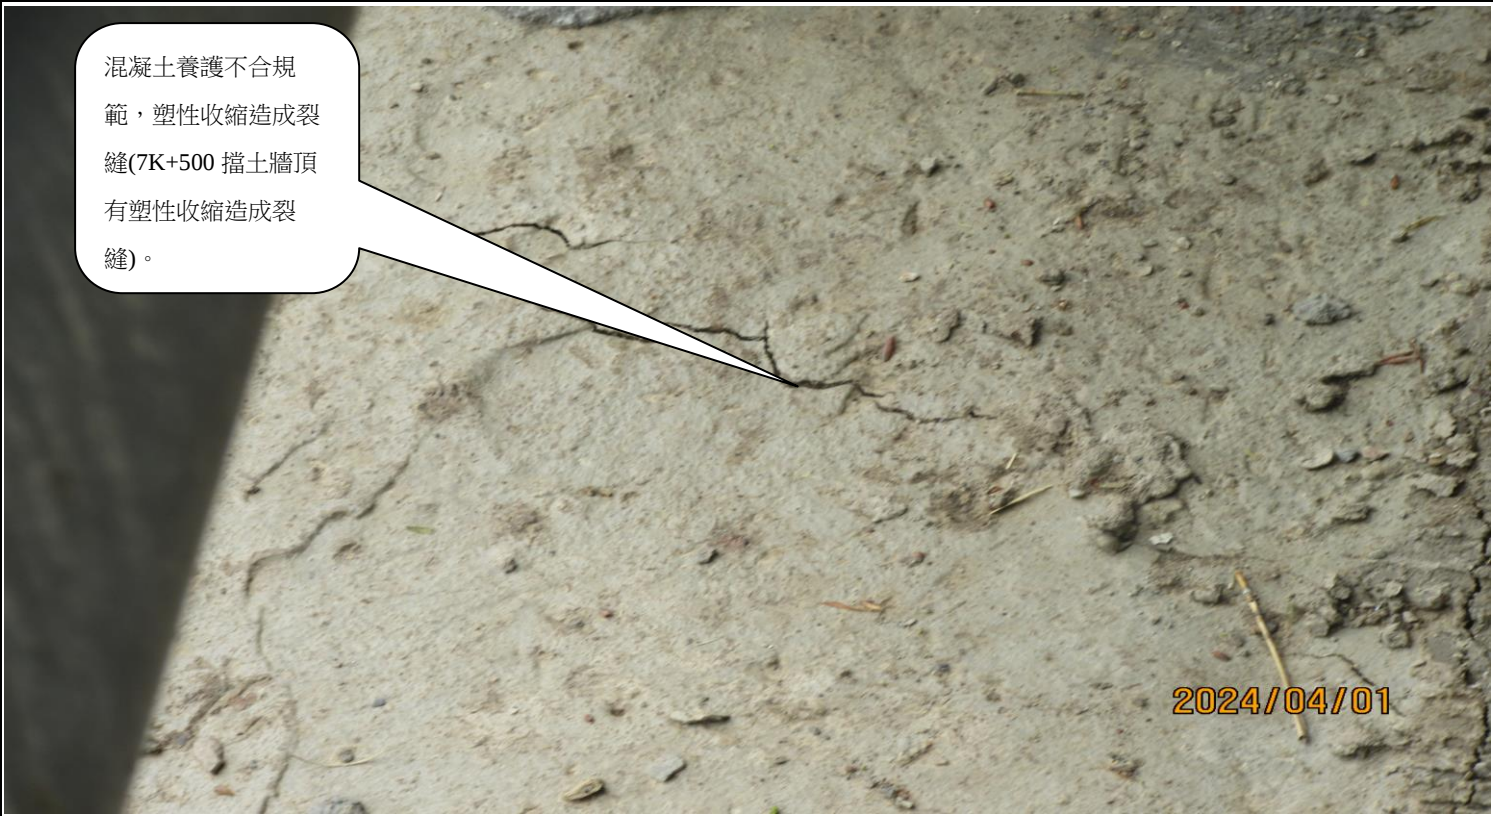
混凝土養護不合規範，塑性收縮造成裂縫(7K+500 擋土牆頂有塑性收縮造成裂縫)。

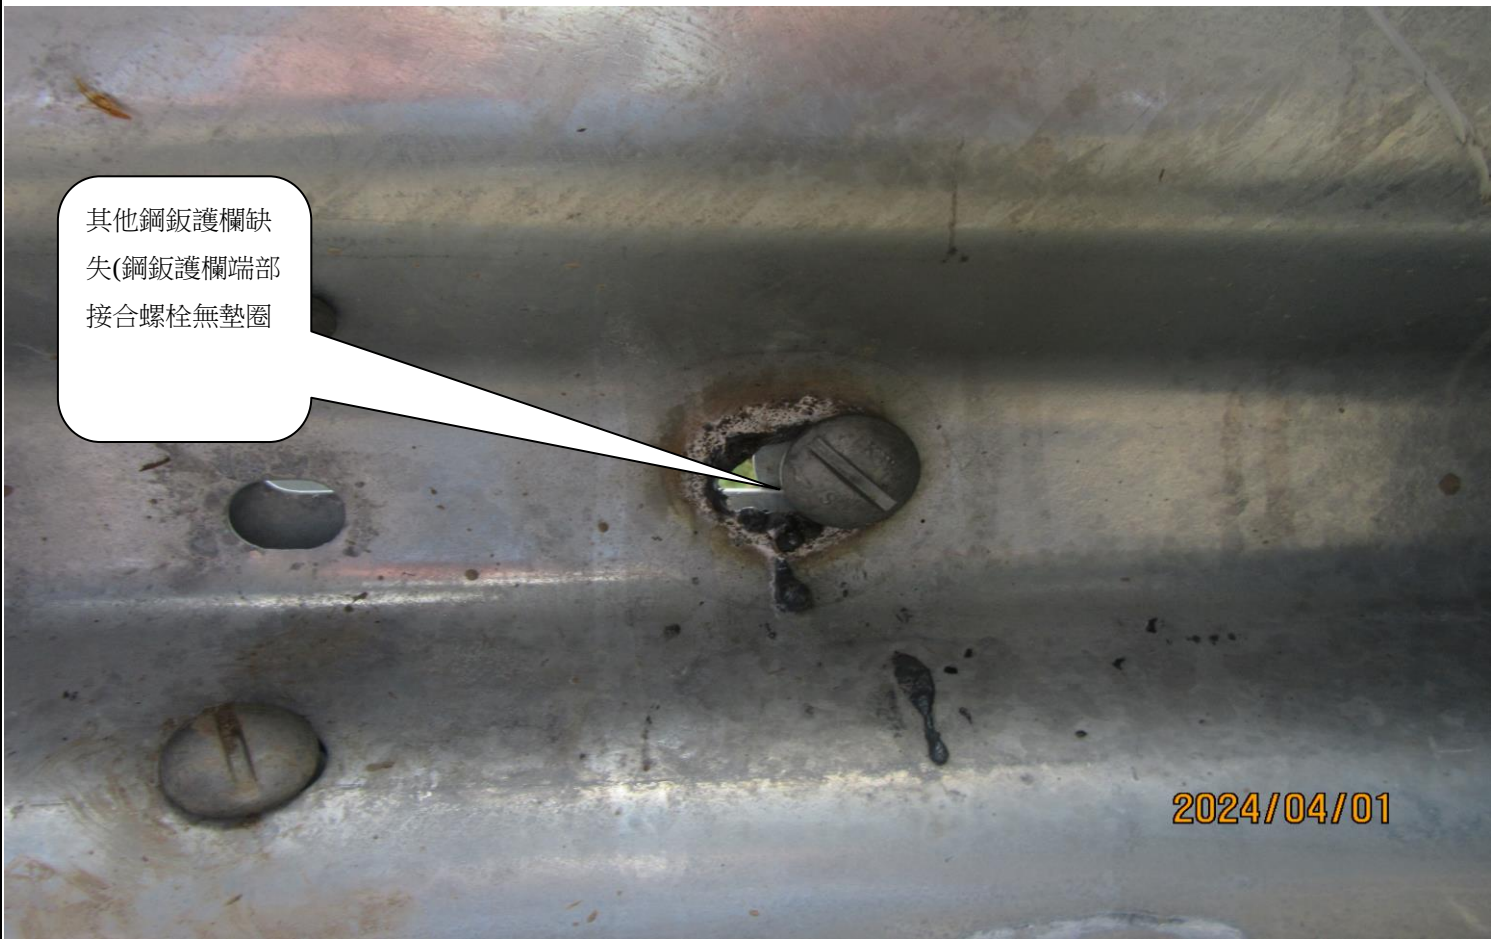
其他鋼板護欄缺失(鋼板護欄端部接合螺栓無墊圈)

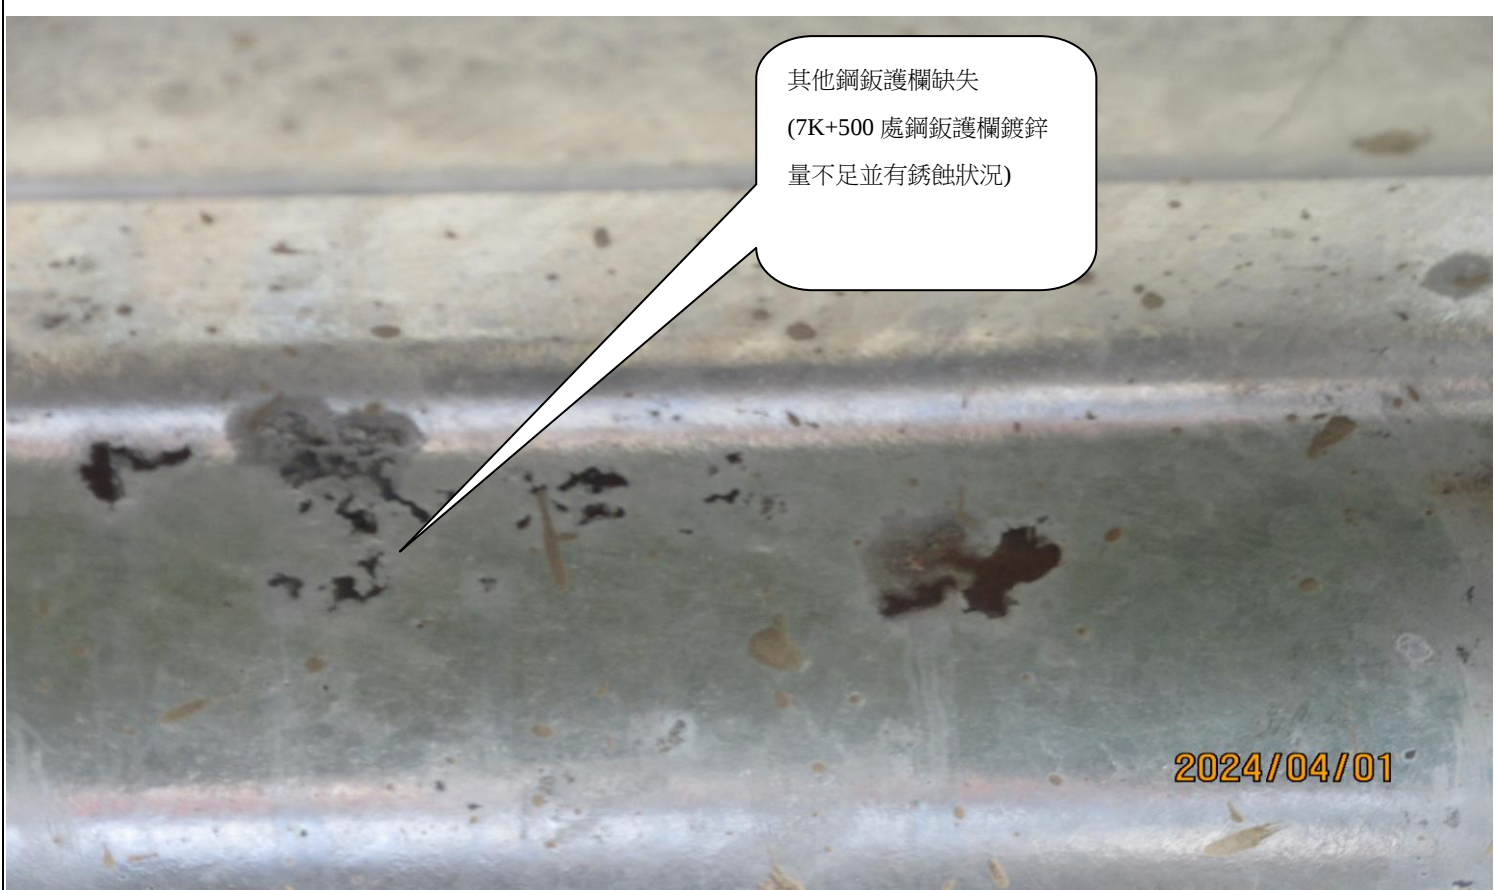
其他鋼鈹護欄缺失  
(7K+500 處鋼鈹護欄鍍鋅  
量不足並有銹蝕狀況)

其他鋼鈹護欄缺失(7K+500 處鋼鈹護欄鍍鋅量不足並有銹蝕狀況)

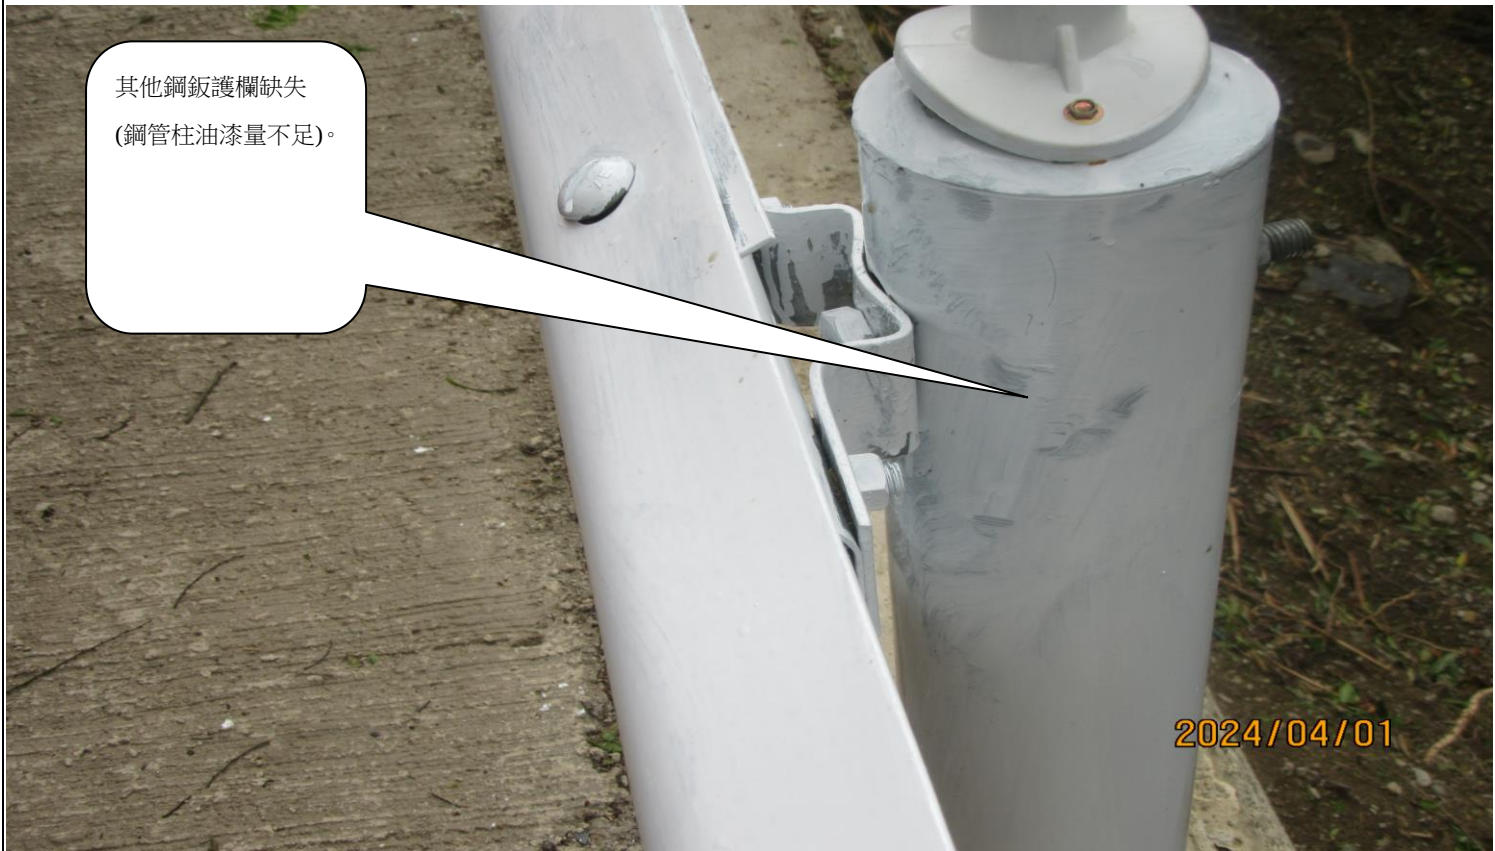
其他鋼鈹護欄缺失  
(鋼管柱油漆量不足)。

其他鋼鈹護欄缺失(鋼管柱油漆量不足)。

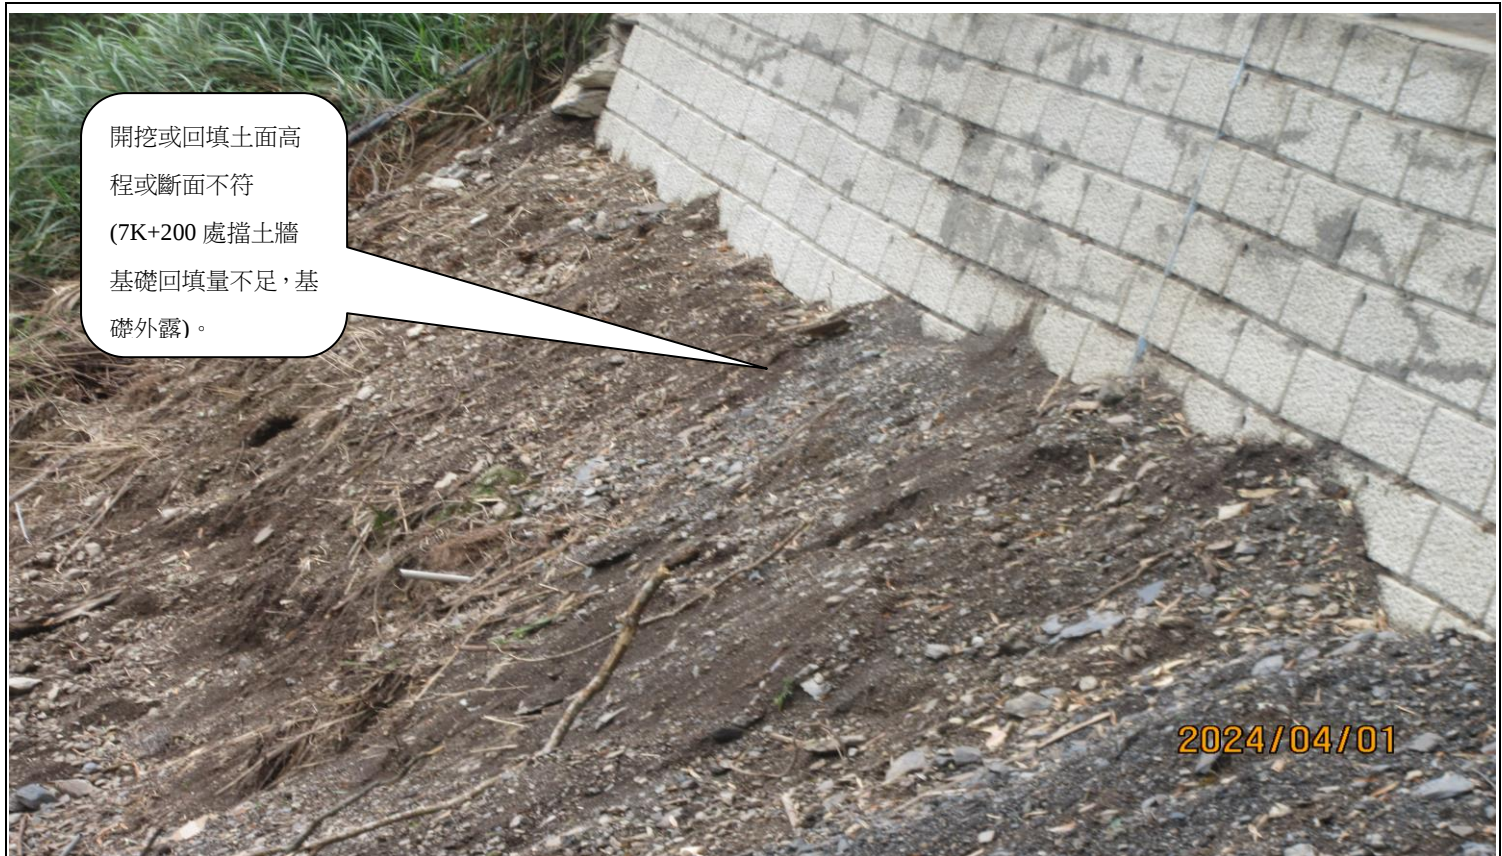
開挖或回填土面高程或斷面不符  
(7K+200 處擋土牆基礎回填量不足，基礎外露)。

開挖或回填土面高程或斷面不符(7K+200 處擋土牆基礎回填量不足，基礎外露)。

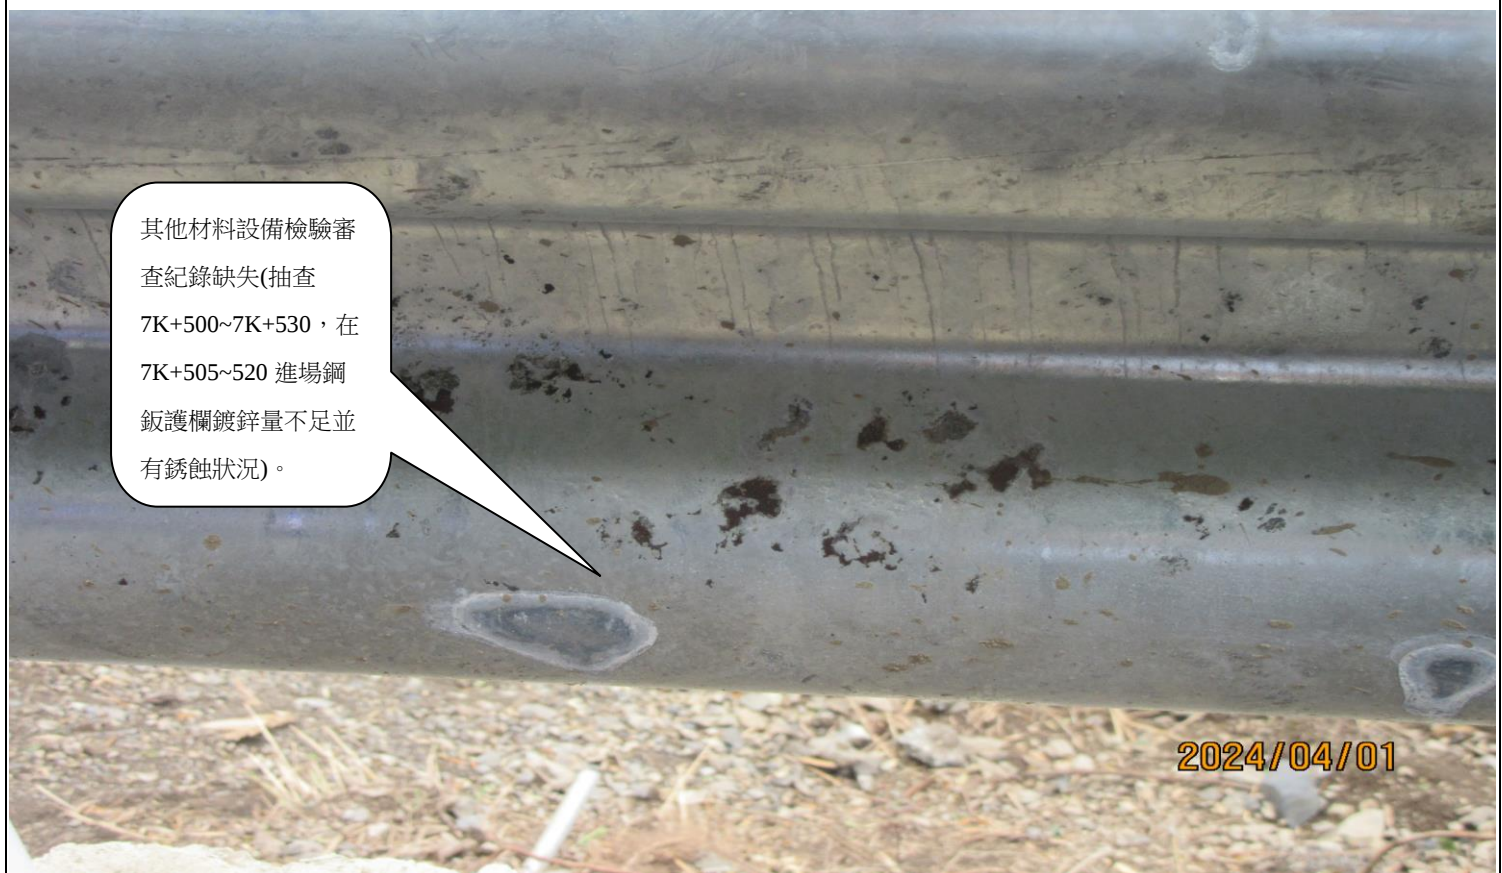
其他材料設備檢驗審查紀錄缺失(抽查  
7K+500~7K+530，在  
7K+505~520 進場鋼  
鈑護欄鍍鋅量不足並  
有銹蝕狀況)。

其他材料設備檢驗審查紀錄缺失(抽查 7K+500~7K+530，在 7K+505~520 進場鋼鈑護欄鍍鋅量不足並有銹蝕狀況)。

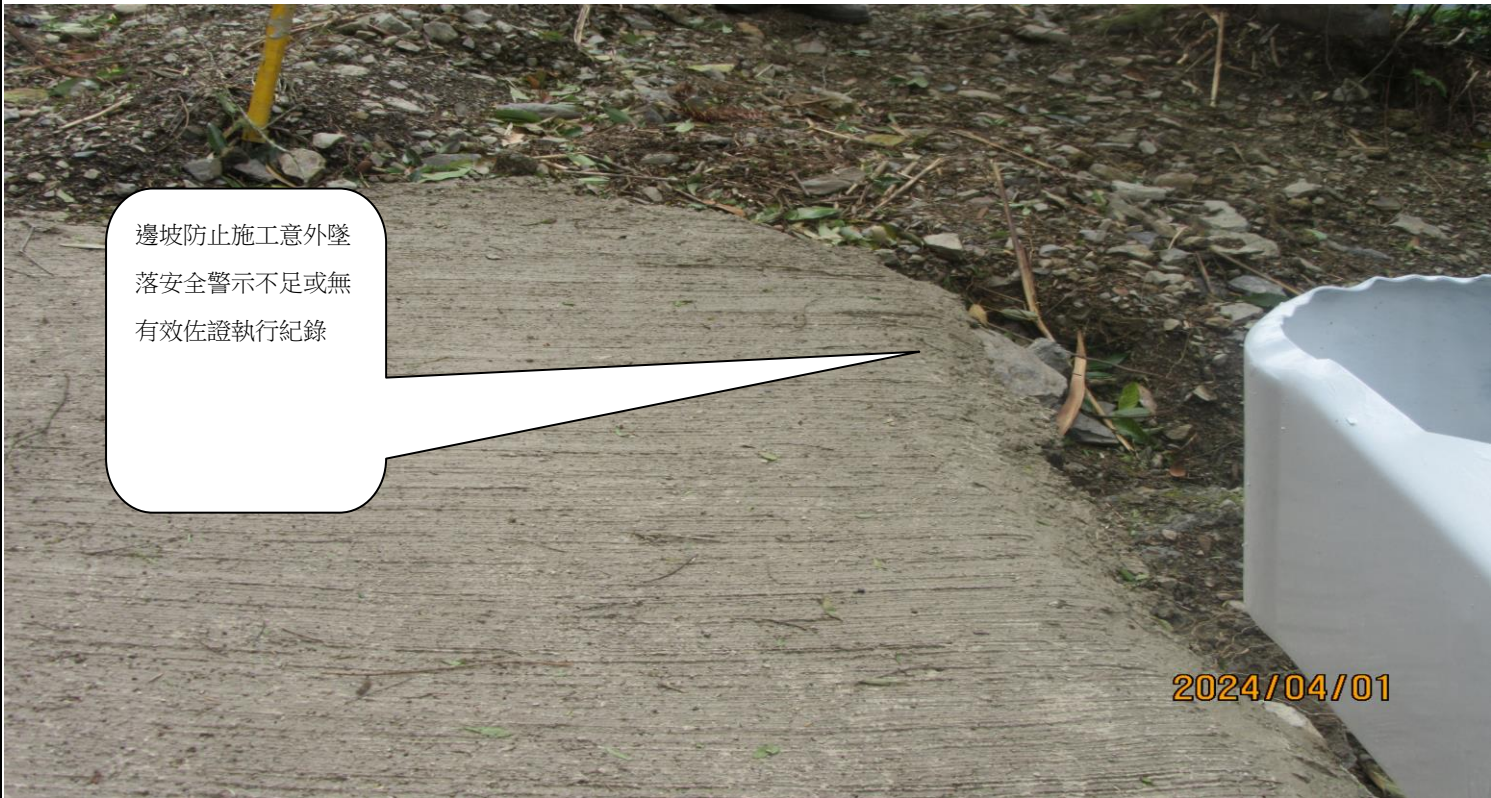
邊坡防止施工意外墜落安全警示不足或無有效佐證執行紀錄
