## 新竹縣政府工程查核代表照片表

拍攝日期：113.04.01

工程名稱：清石道路 7.18K 等 3 件災害復建工程

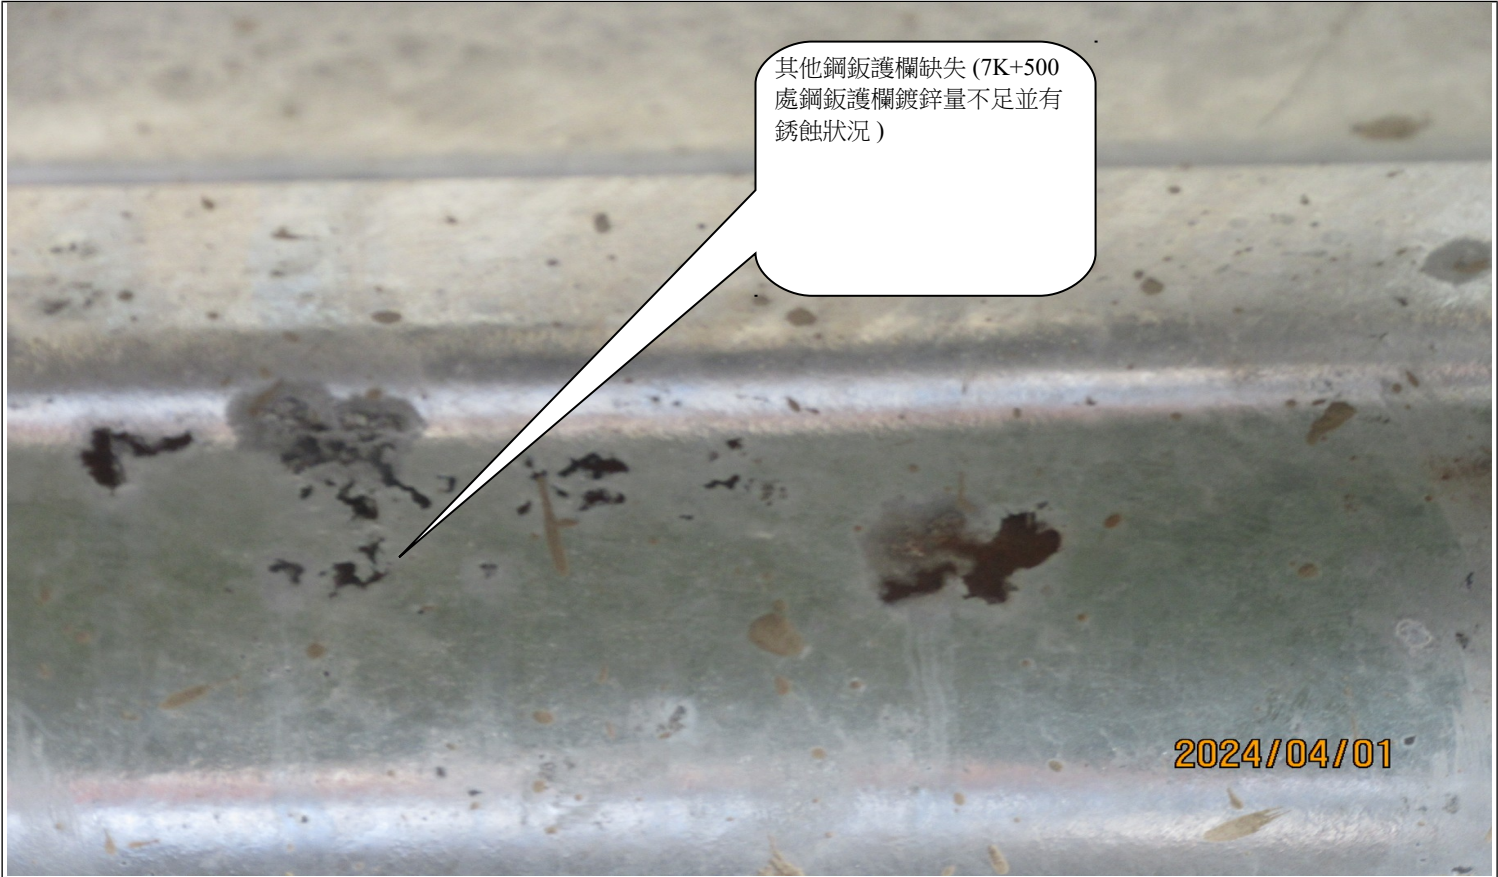
| 說明 | 其他鋼鈹護欄缺失(7K+500 處鋼鈹護欄鍍鋅量不足並有銹蝕狀況) |

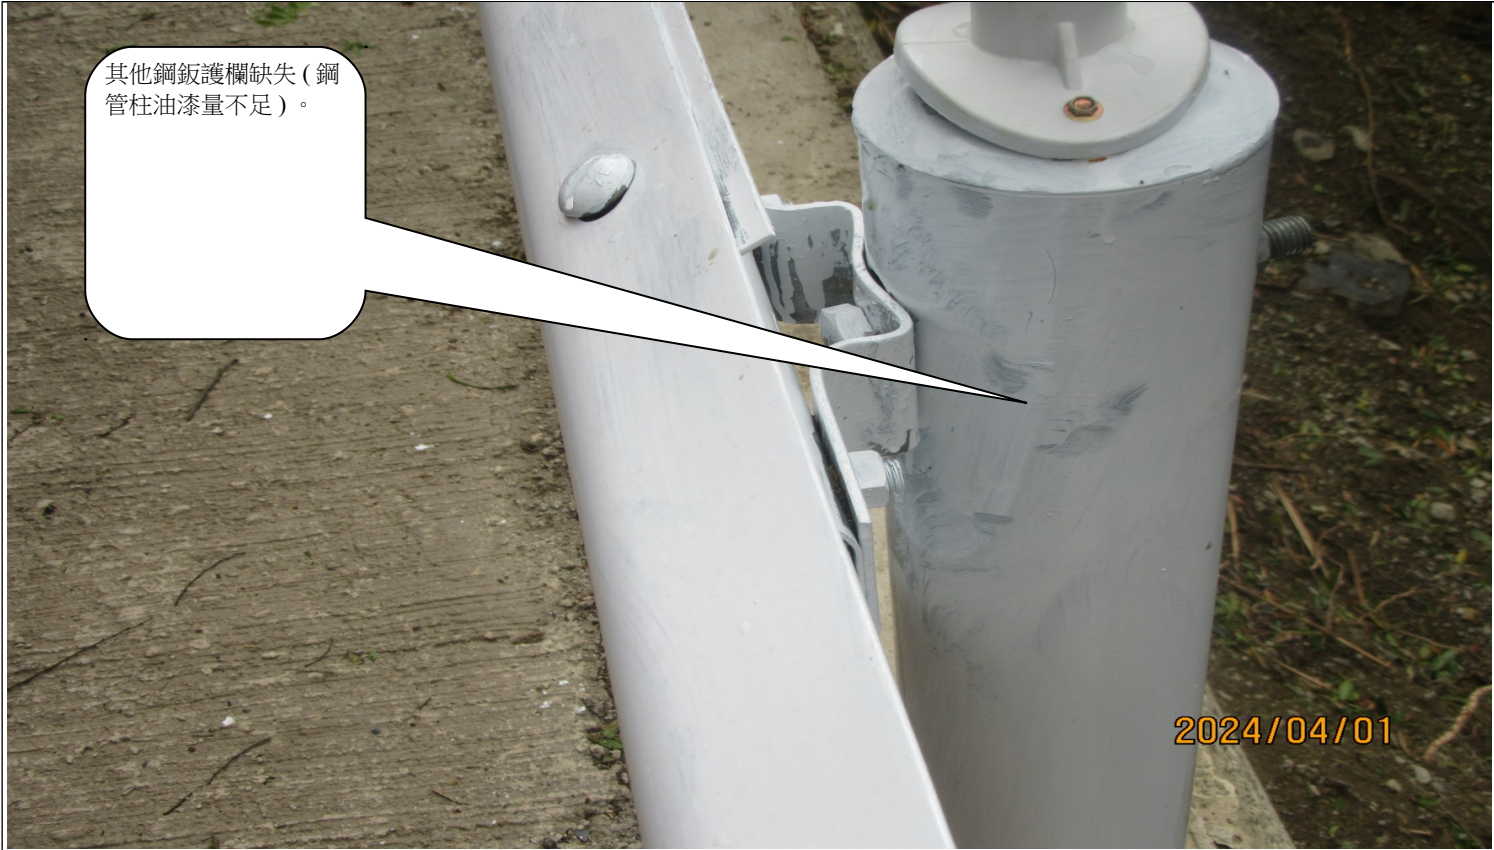
| 說明 | 其他鋼鈹護欄缺失(鋼管柱油漆量不足)。 |

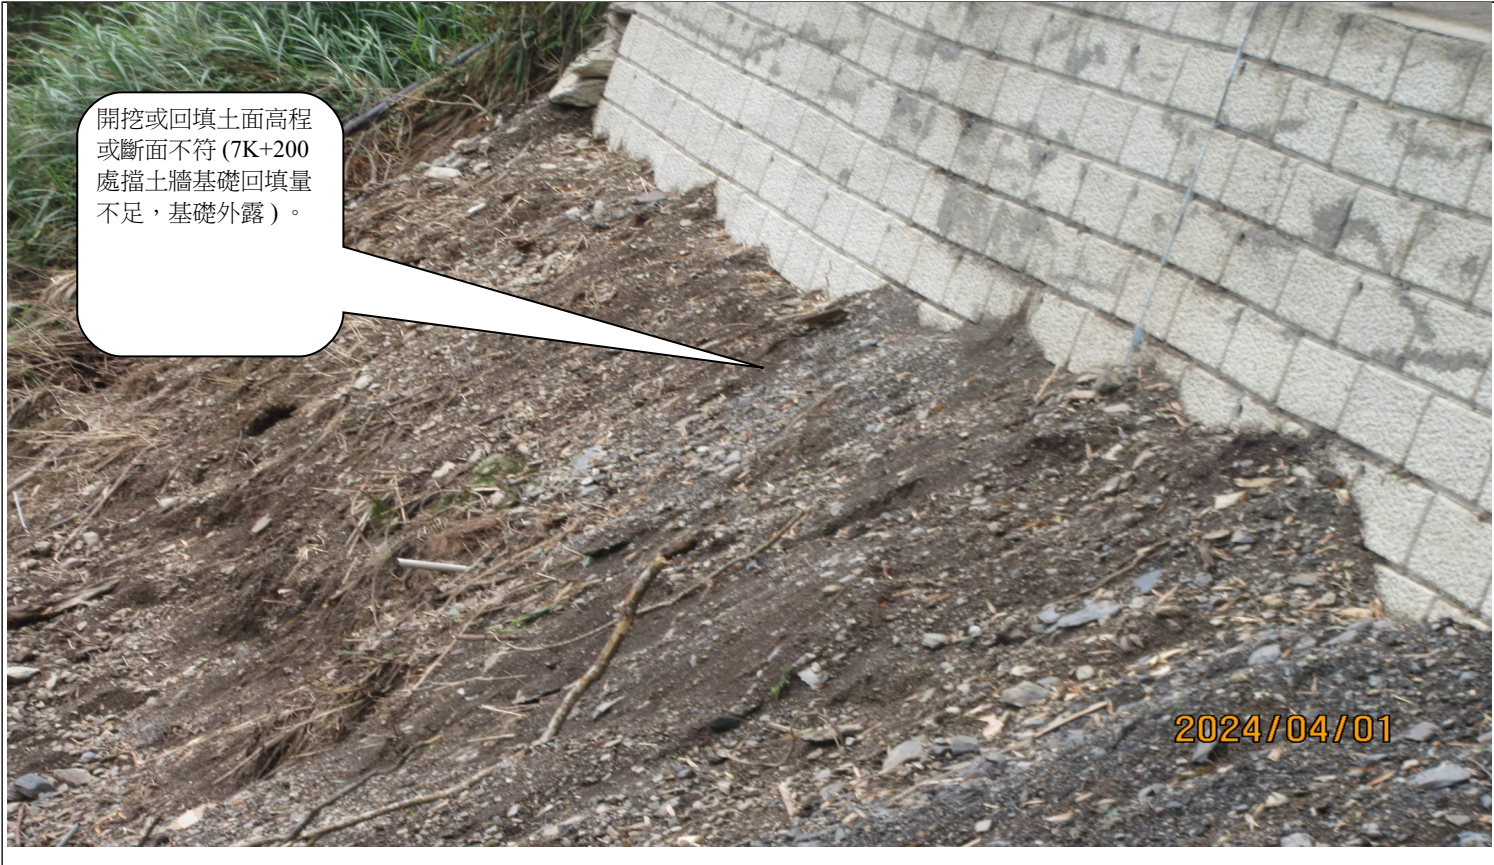
| 說明 | 開挖或回填土面高程或斷面不符(7K+200 處擋土牆基礎回填量不足，基礎外露)。 |

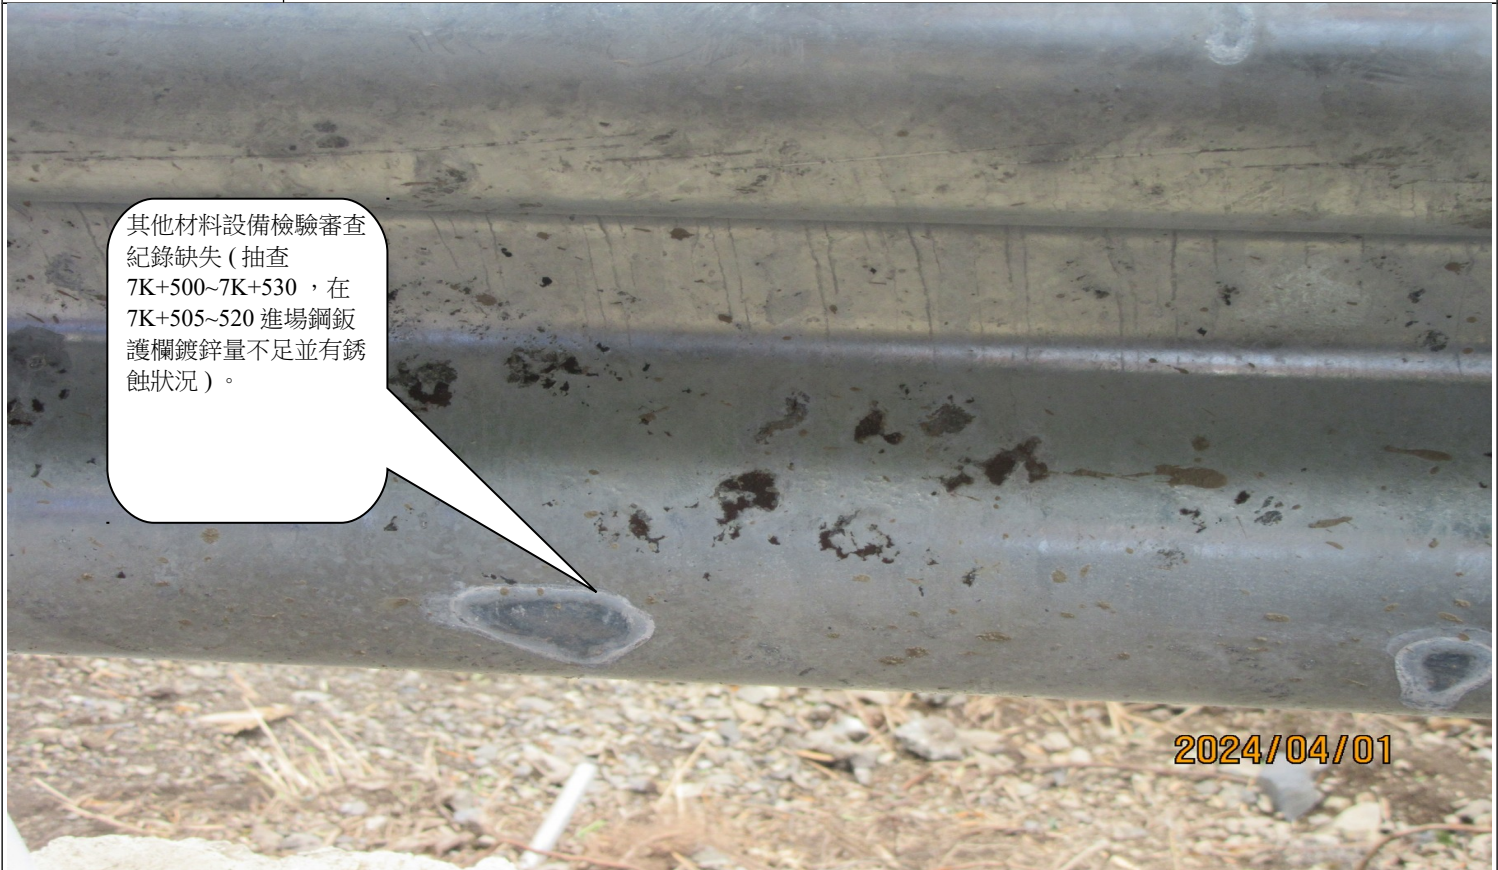
| <div><div>其他材料設備檢驗審查紀錄缺失(抽查 7K+500~7K+530，在 7K+505~520 進場鋼鈹護欄鍍鋅量不足並有銹蝕狀況)。</div></div> | |
| 說明 | 其他材料設備檢驗審查紀錄缺失(抽查 7K+500~7K+530，在 7K+505~520 進場鋼鈹護欄鍍鋅量不足並有銹蝕狀況)。 |

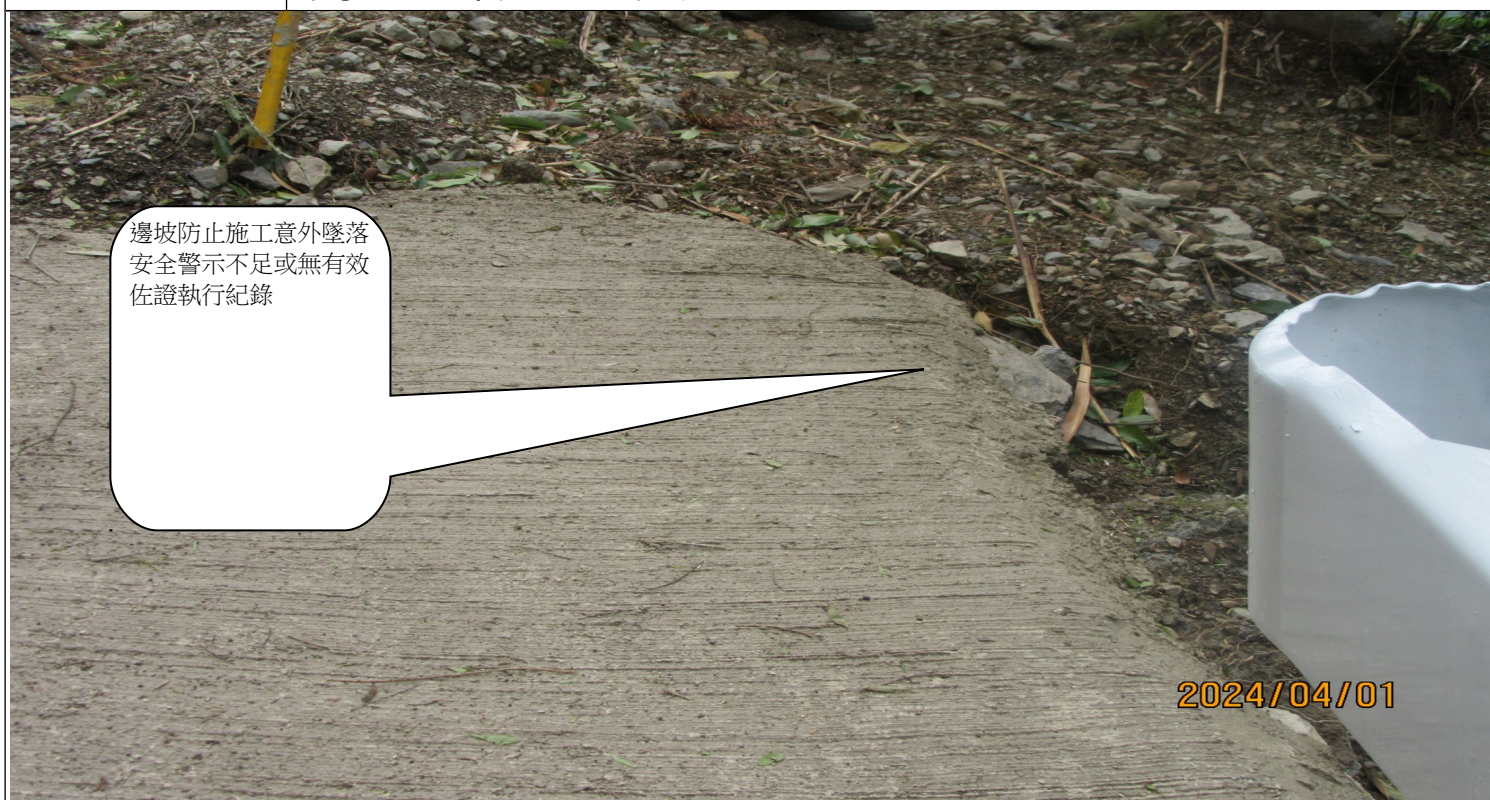
邊坡防止施工意外墜落安全警示不足或無有效佐證執行紀錄
