# 新竹縣政府工程查核代表照片表

拍攝日期：113.04.08

工程名稱：寶山鄉雙新集會所暨幼兒園大樓興建工程

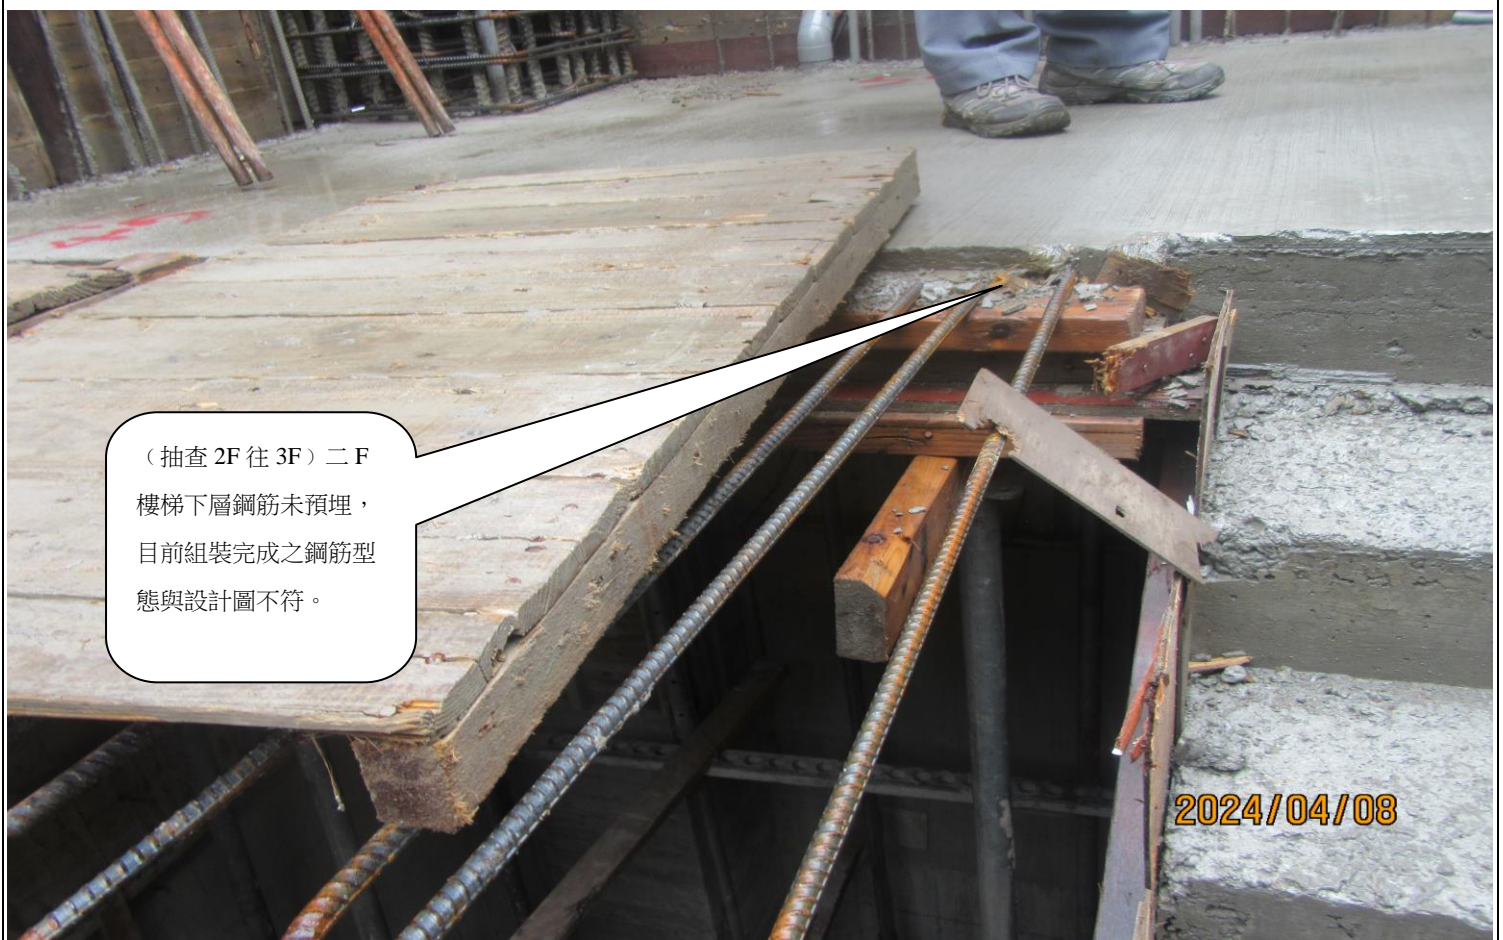
(抽查 2F 往 3F) 二 F 樓梯下層鋼筋未預埋，目前組裝完成之鋼筋型態與設計圖不符。

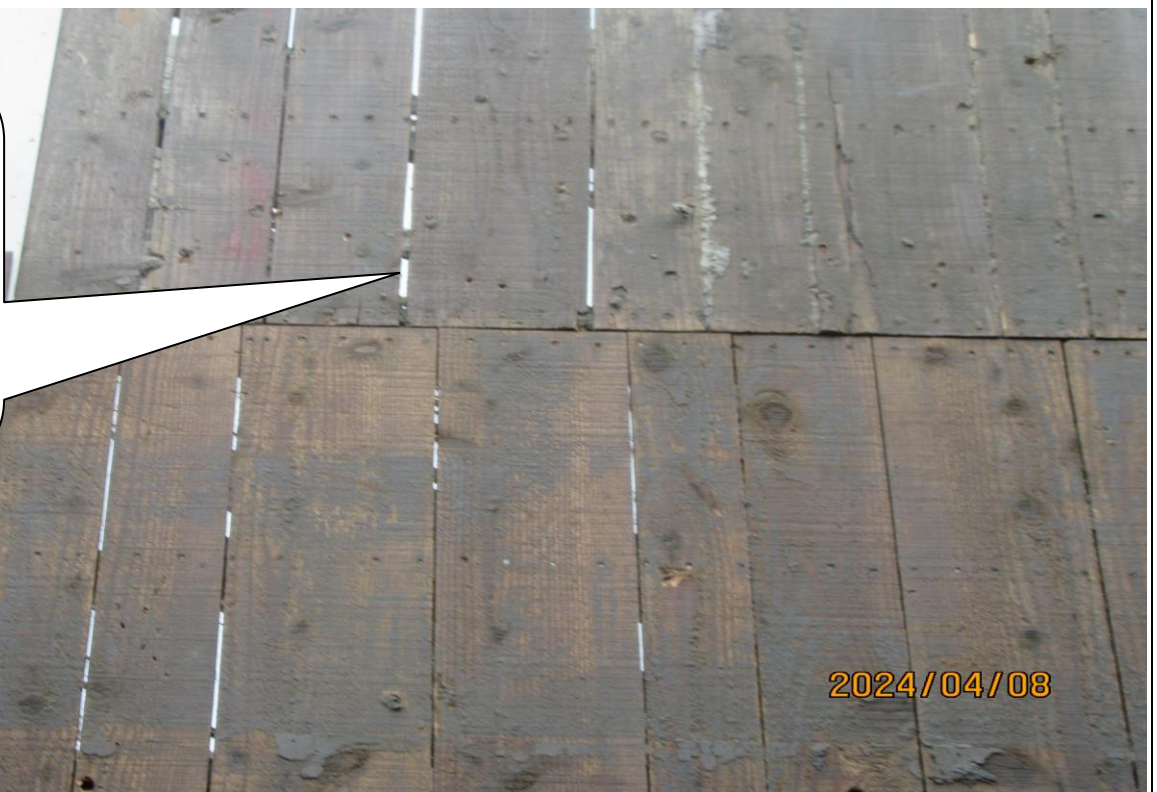
. 抽查二樓施工中之樓梯、內牆、外牆之模板使用過度且未經妥善整理有老舊破損情形，模板組裝後有不緊密及透光等現象產生。

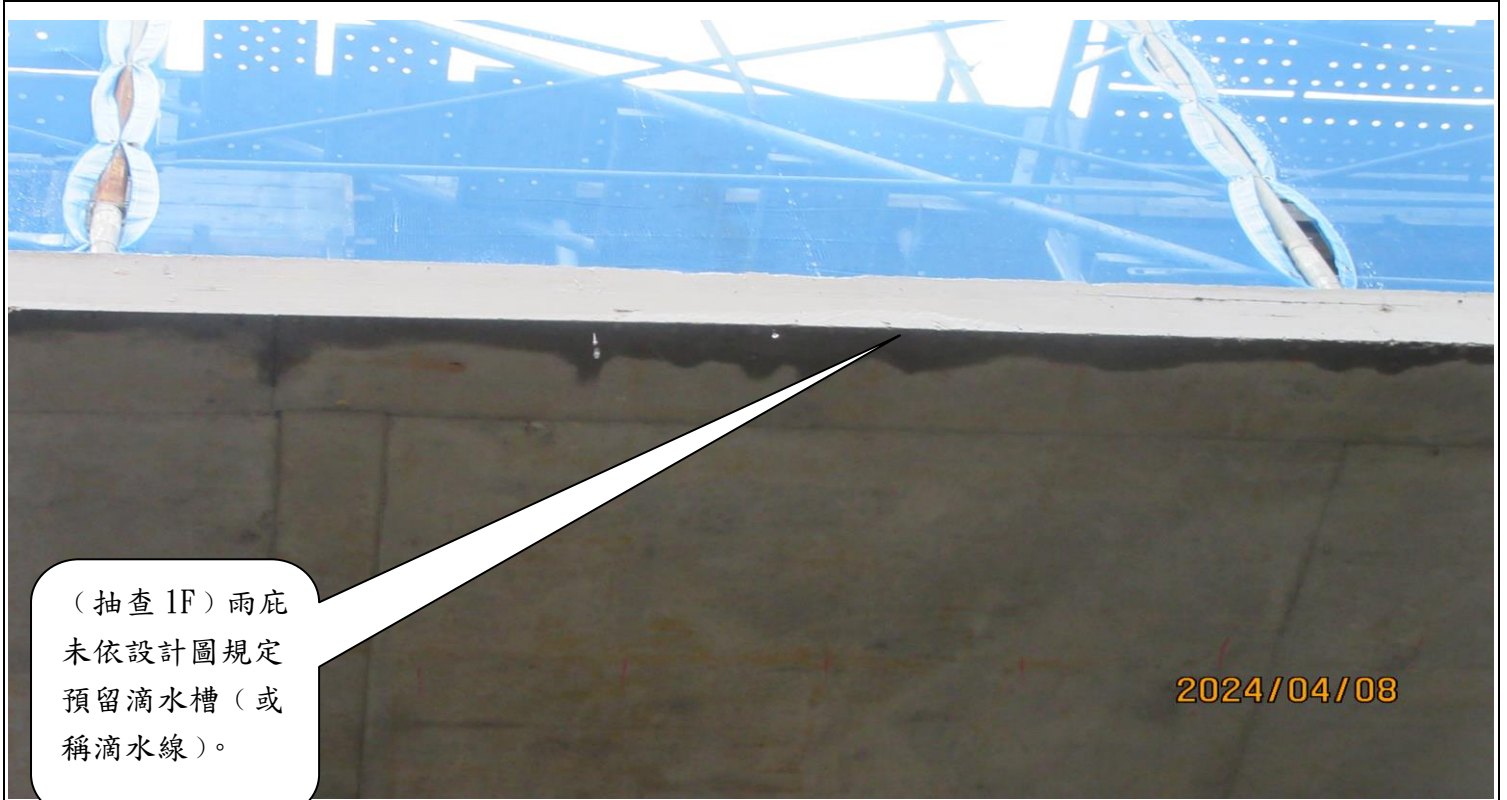
(抽查 1F) 雨庇未依設計圖規定預留滴水槽 (或稱滴水線)。

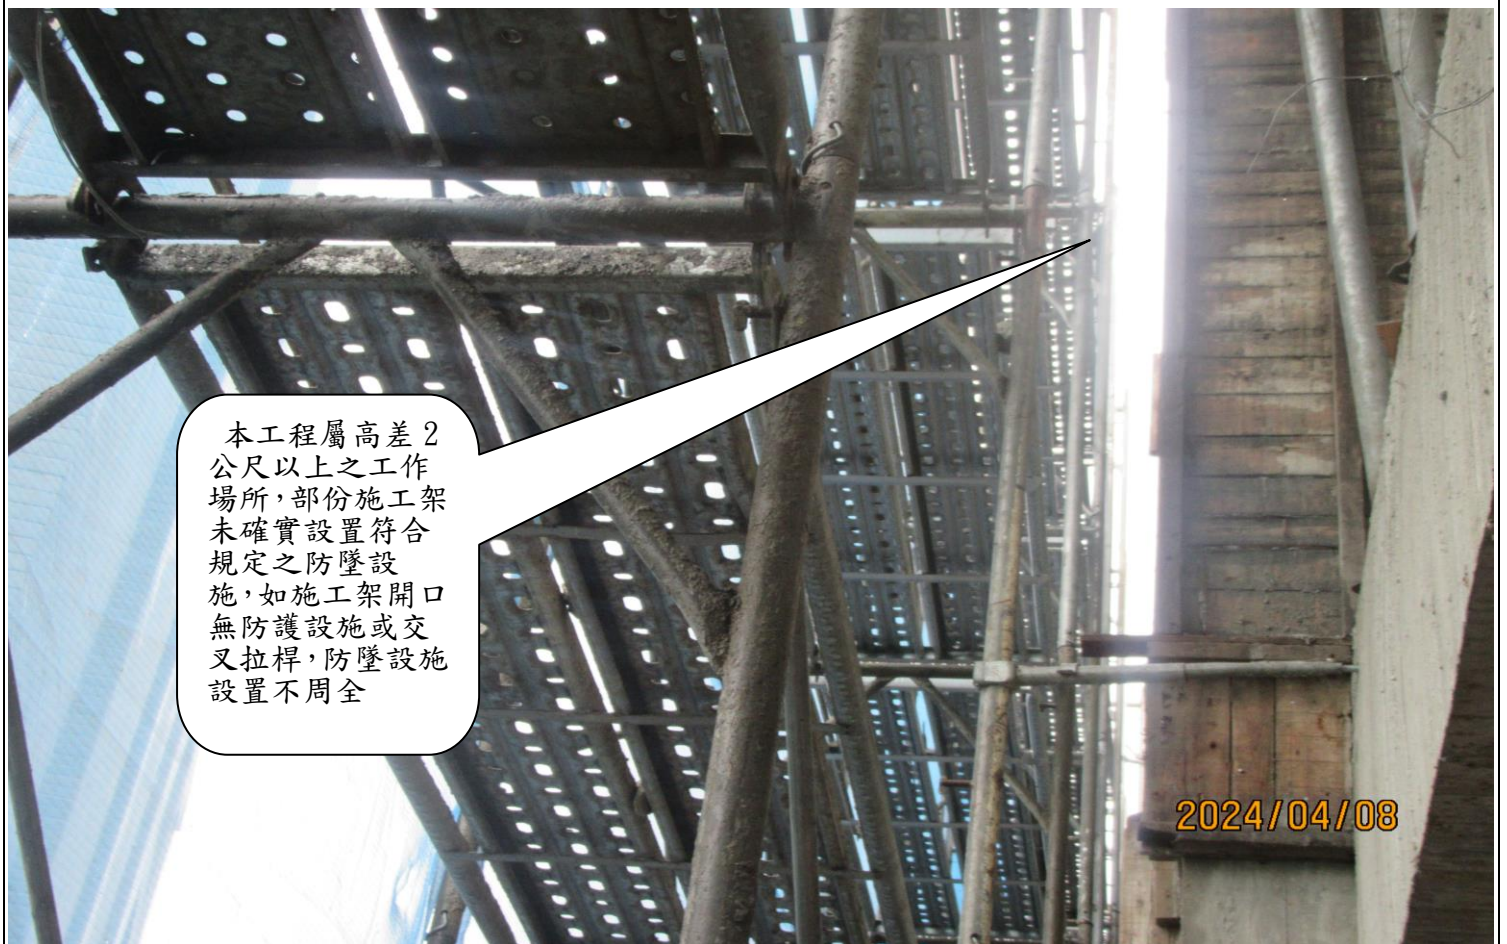
。本工程屬高差 2 公尺以上之工作場所，部份施工架未確實設置符合規定之防墜設施，如施工架開口無防護設施或交叉拉桿，防墜設施設置不周全

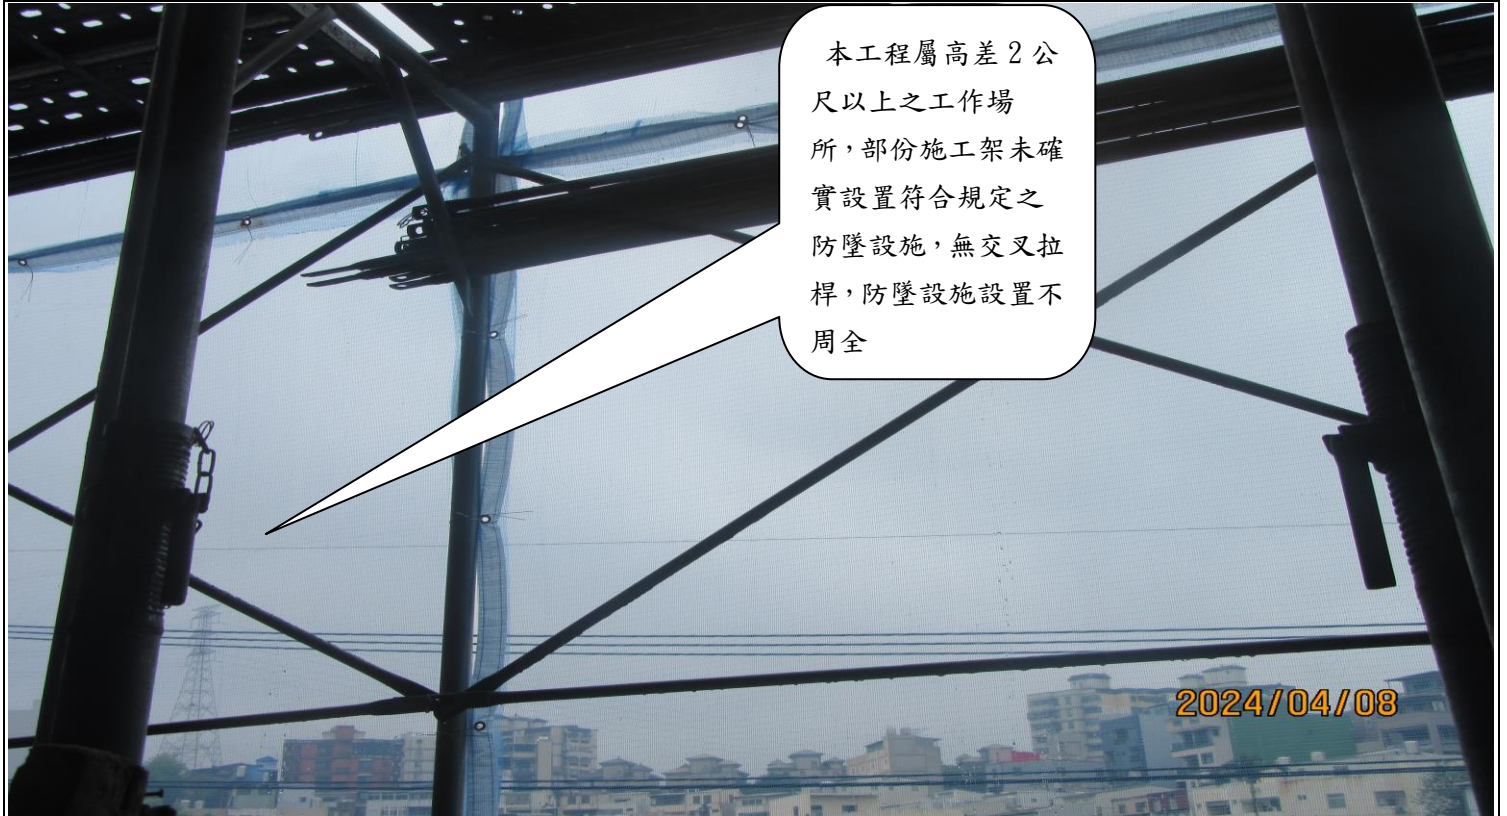
本工程屬高差 2 公尺以上之工作場所，部份施工架未確實設置符合規定之防墜設施，無交叉拉桿，防墜設施設置不周全

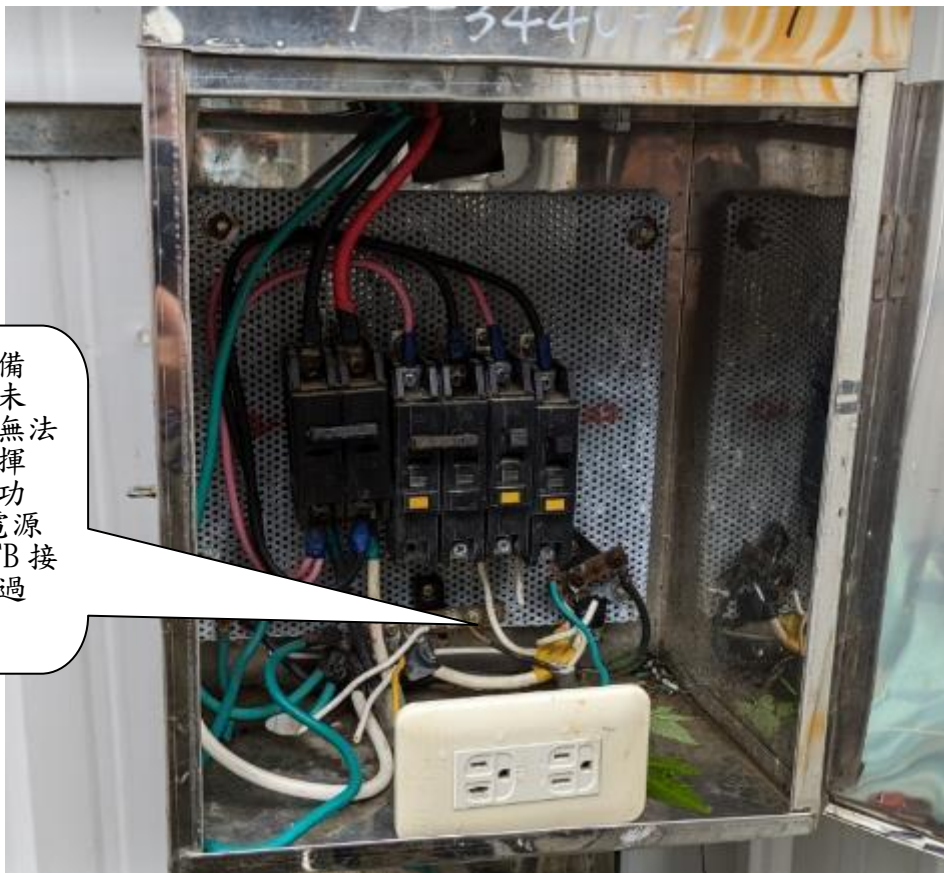
臨時用電設備漏電斷路器未正確接線，無法於漏電時發揮應有的保護功能。(臨時電源直接由主 NFB 接出，並未通過 ELCB。)

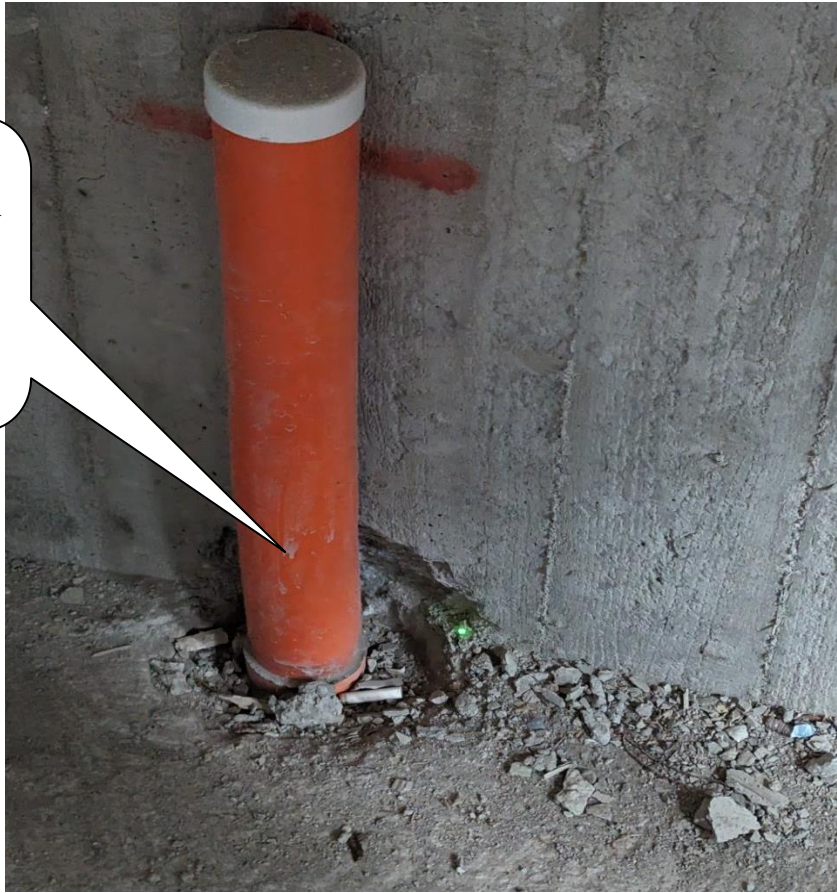
.測量及放樣未落實，造成管路與牆面太接近。

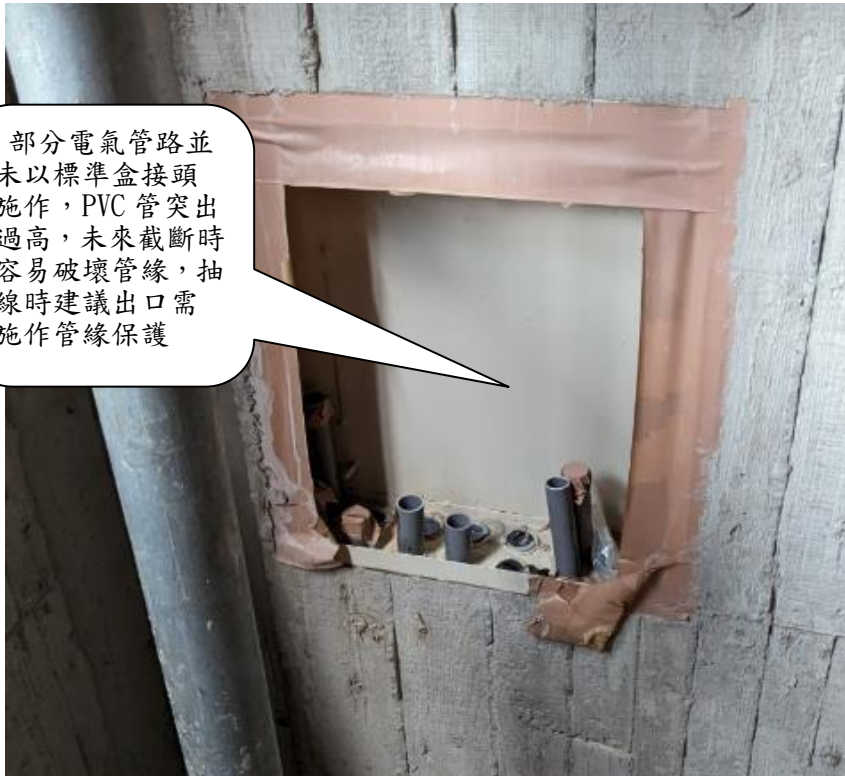
.部分電氣管路並未以標準盒接頭施作，PVC管突出過高，未來截斷時容易破壞管緣，抽線時建議出口需施作管緣保護

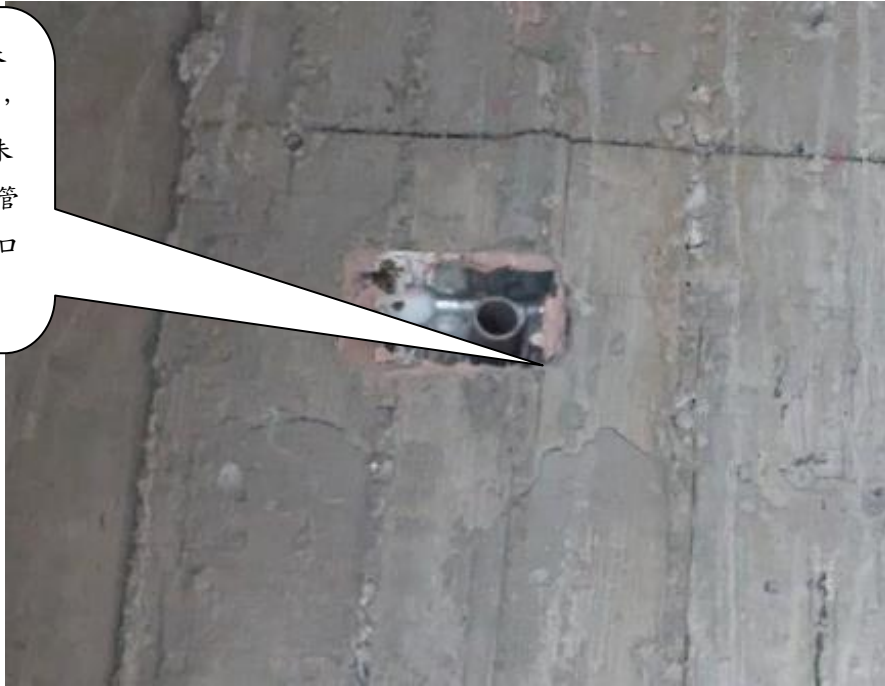
. 部分電氣管路並未以標準盒接頭施作，PVC管突出過高，未來截斷時容易破壞管緣，抽線時建議出口需施作管緣保護

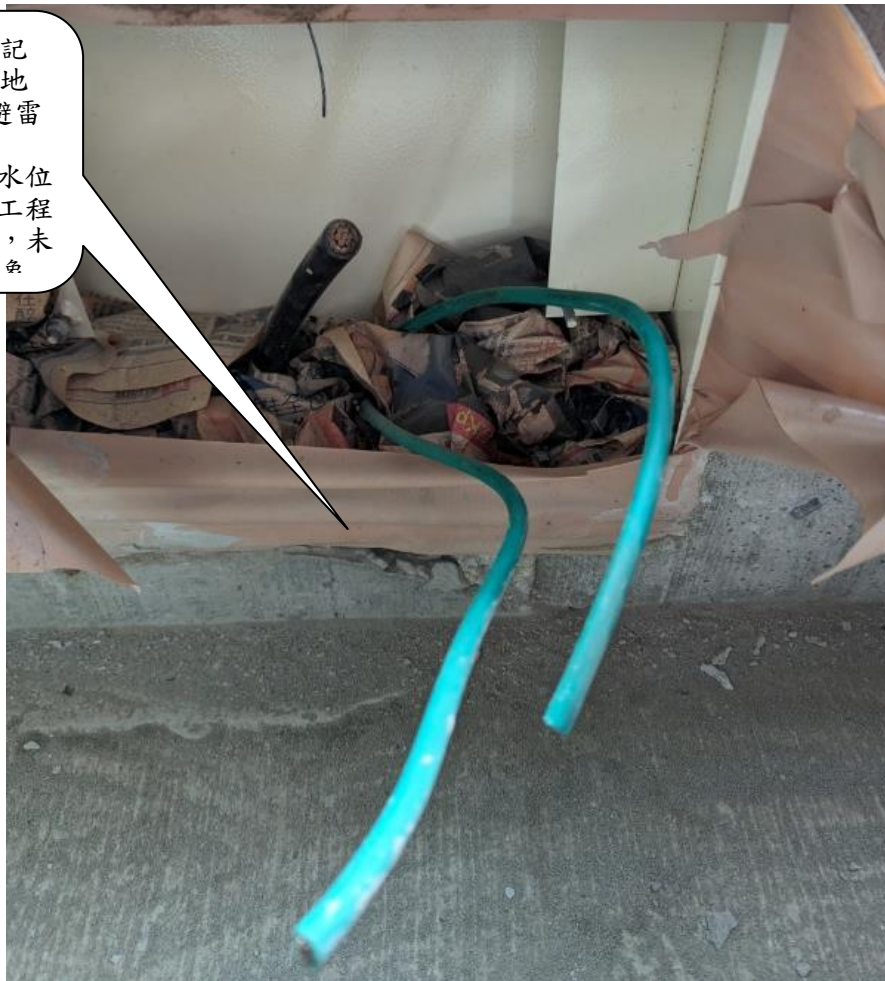
接地電阻量測記錄顯示電信接地電阻 $>15\Omega$ ，避雷針接地並未量測。基地地下水位很高，但接地工程未設置止水板，未來恐因毛細現象將地下水引上接地箱。

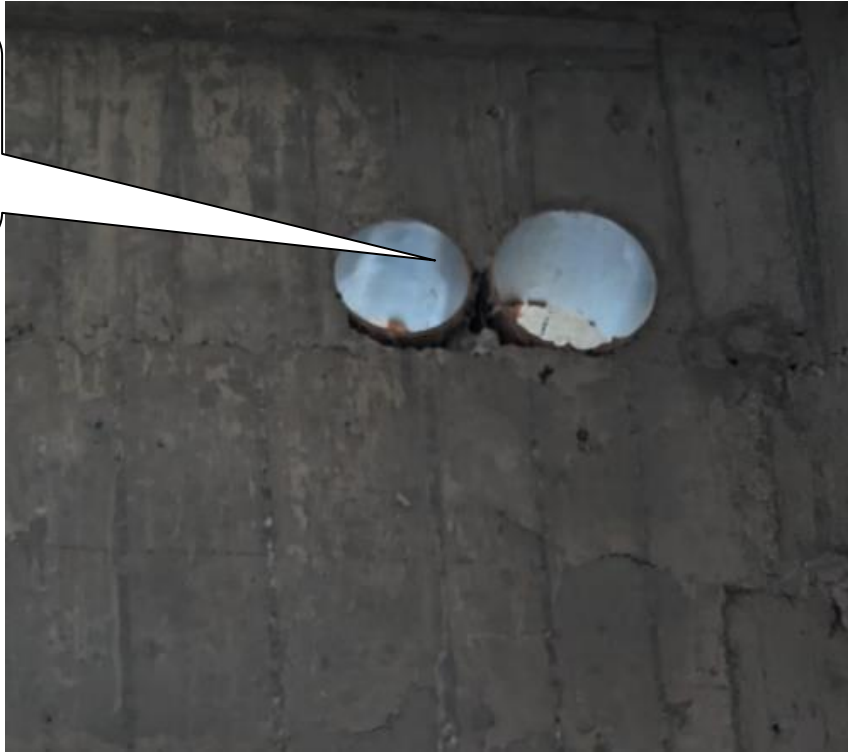
管路穿越外牆處未施作止水措施

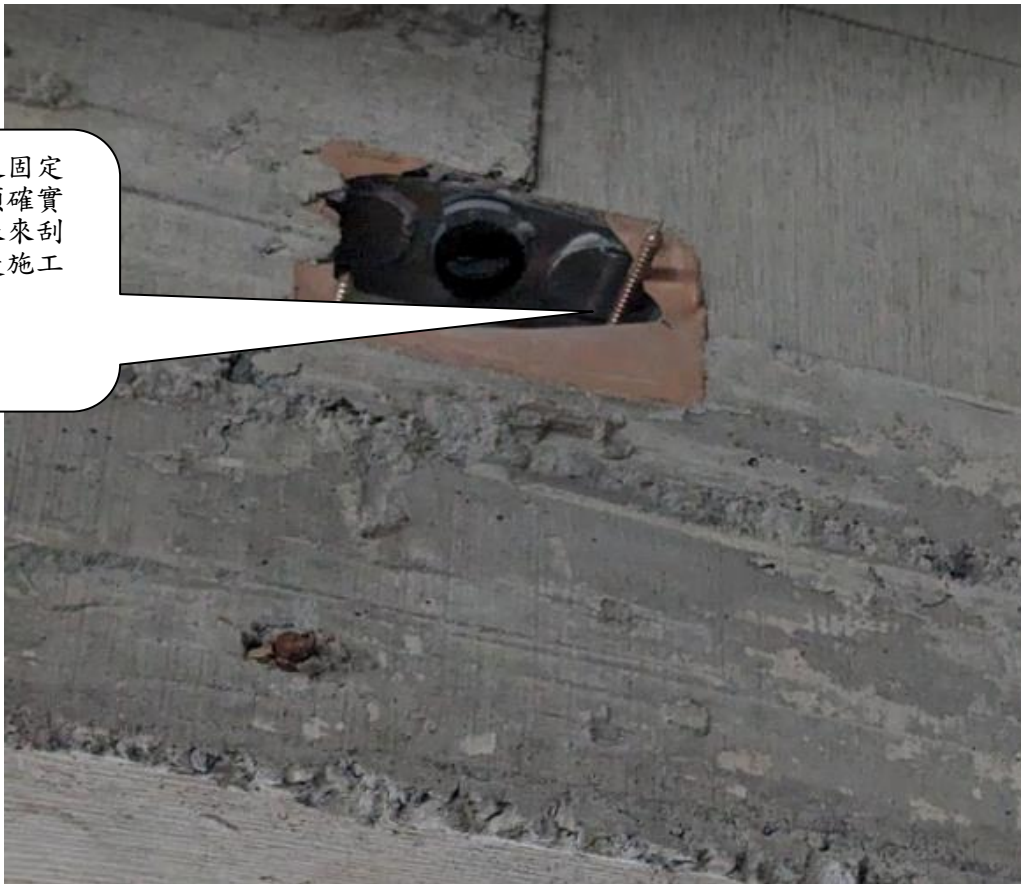
出線盒內之固定螺釘過長須確實清除避免未來刮傷電線或是施工人員。
