新竹縣政府工程查核代表照片表

拍攝日期：113.04.24

工程名稱：新豐鄉茄苳溪災害復建工程

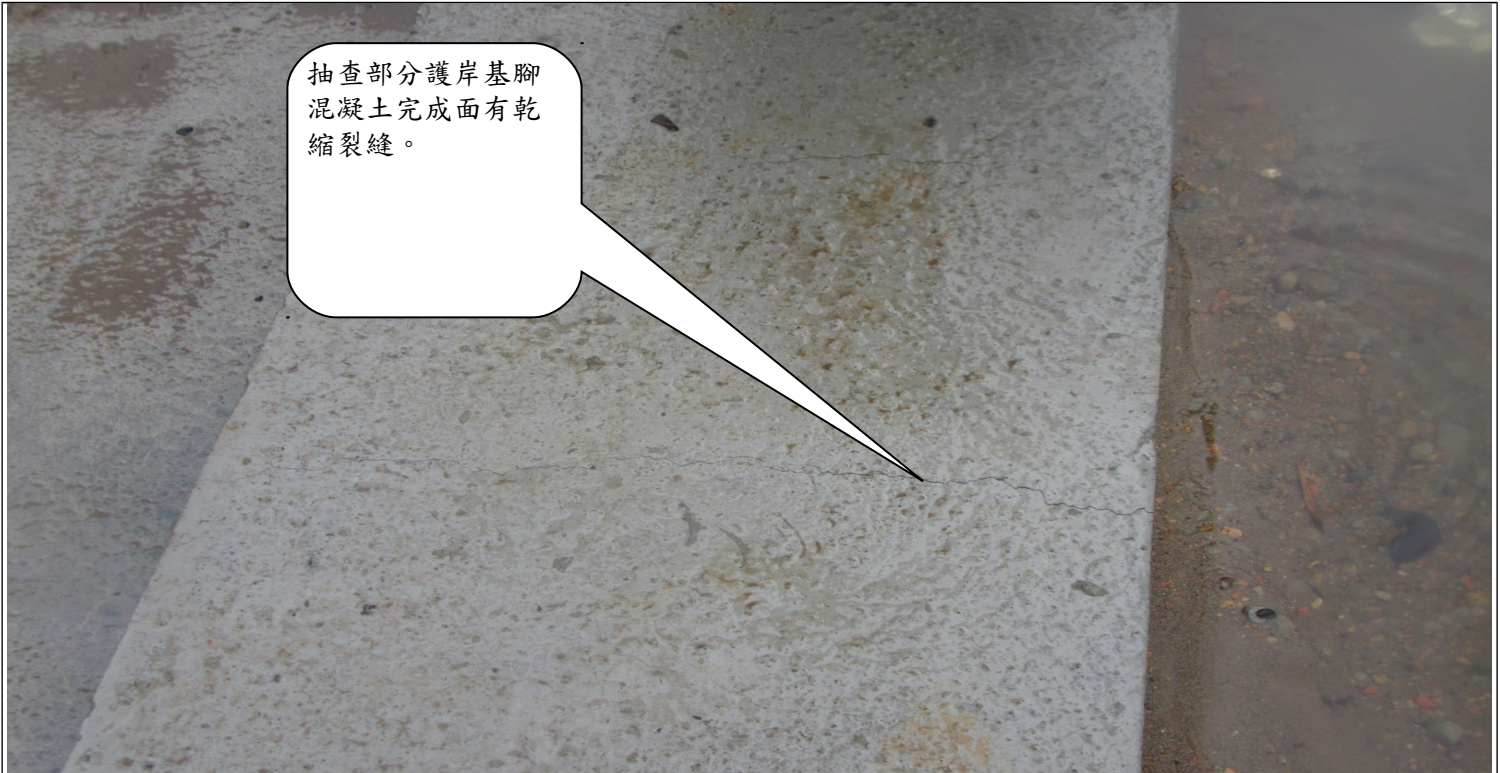
抽查部分護岸基腳混凝土完成面有乾縮裂縫。

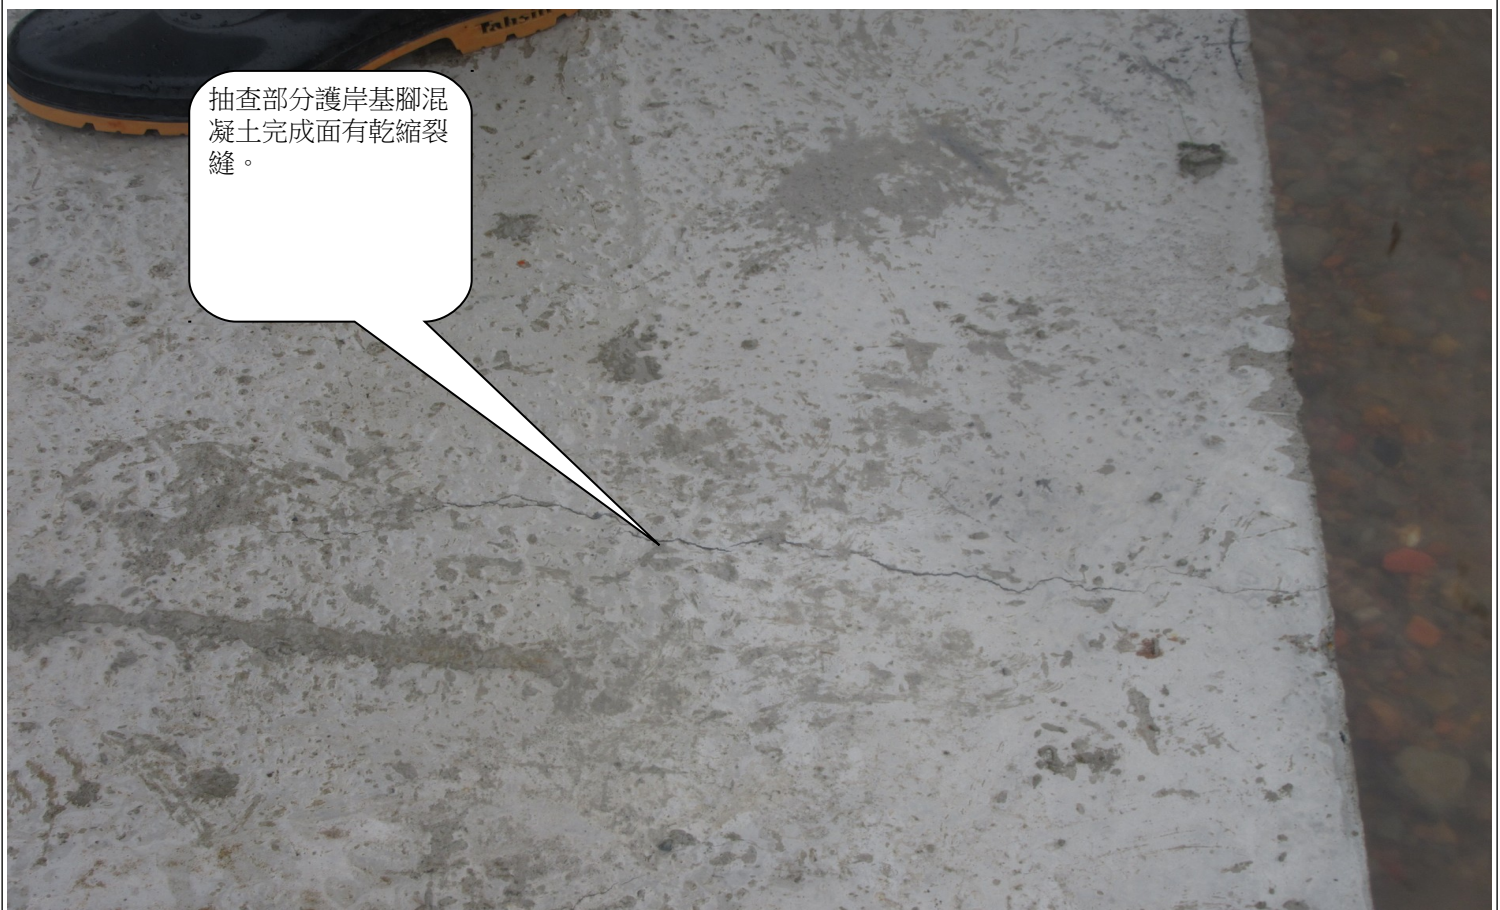
抽查部分護岸基腳混凝土完成面有乾縮裂縫。

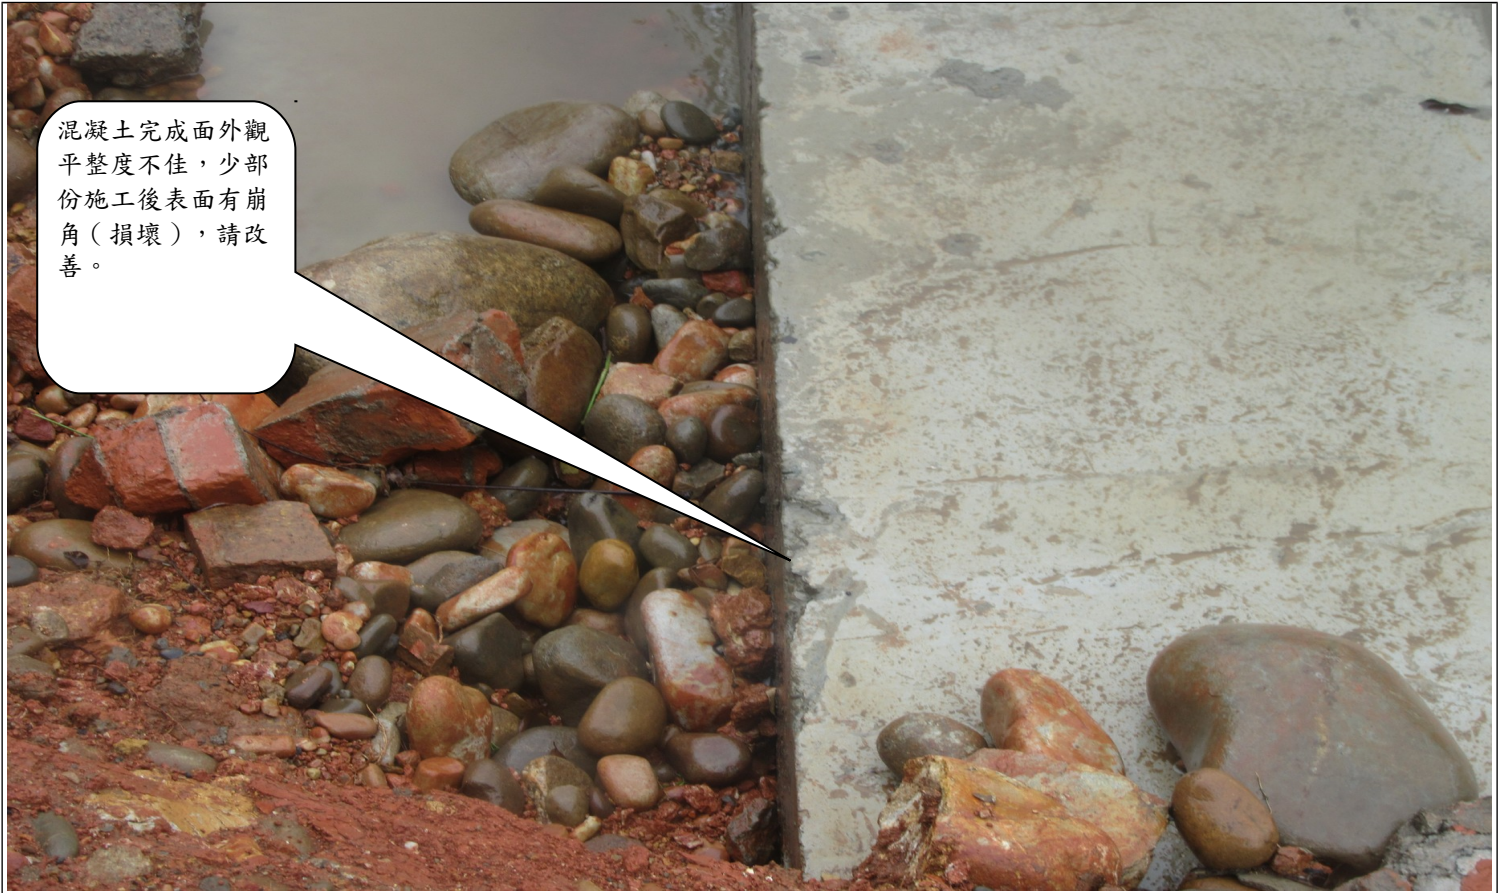
混凝土完成面外觀平整度不佳，少部份施工後表面有崩角(損壞)，請改善。

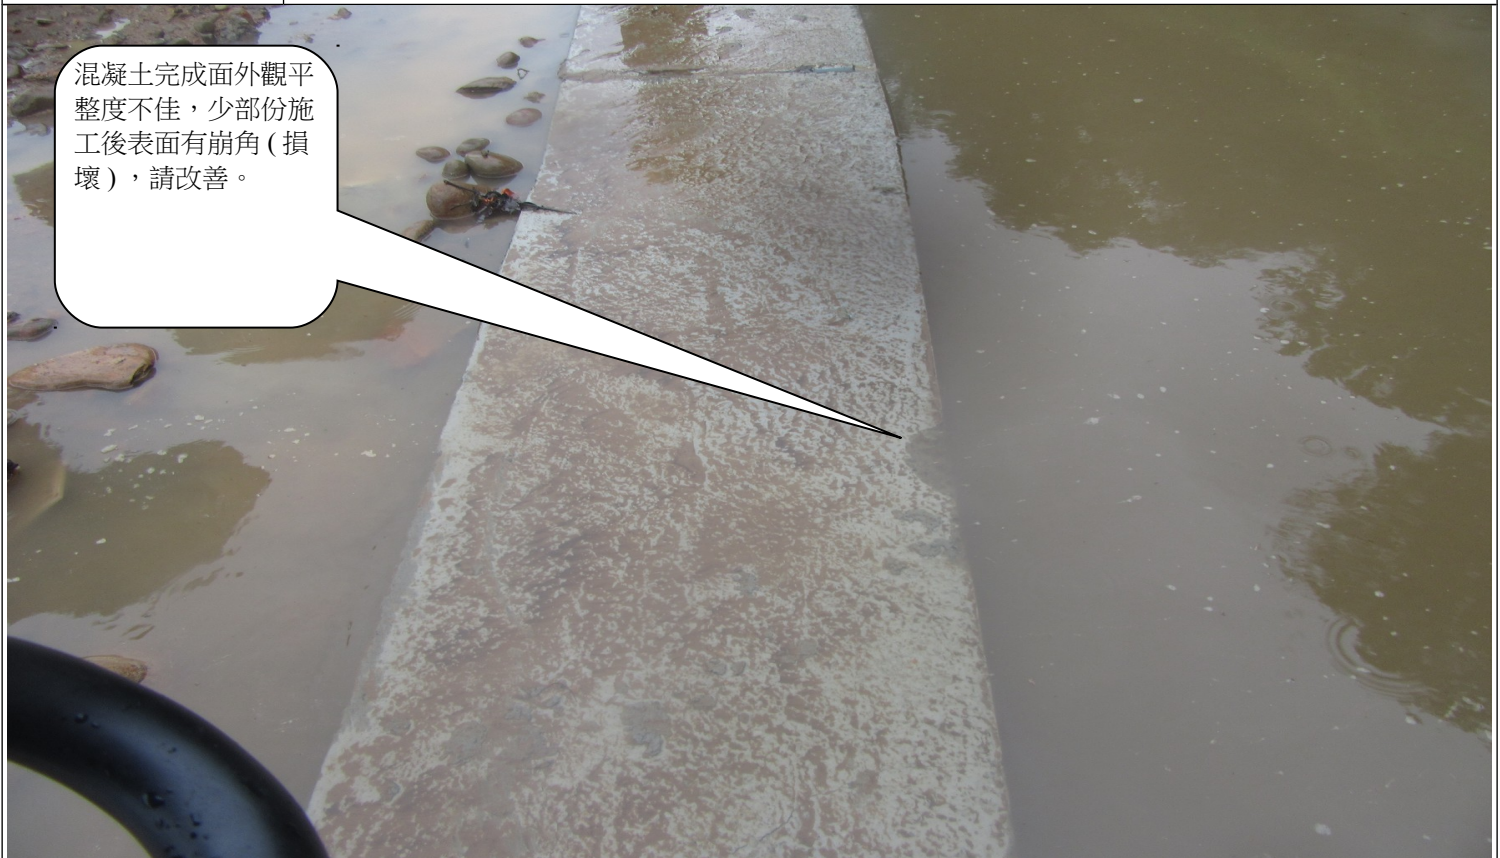
混凝土完成面外觀平整度不佳，少部份施工後表面有崩角(損壞)，請改善。

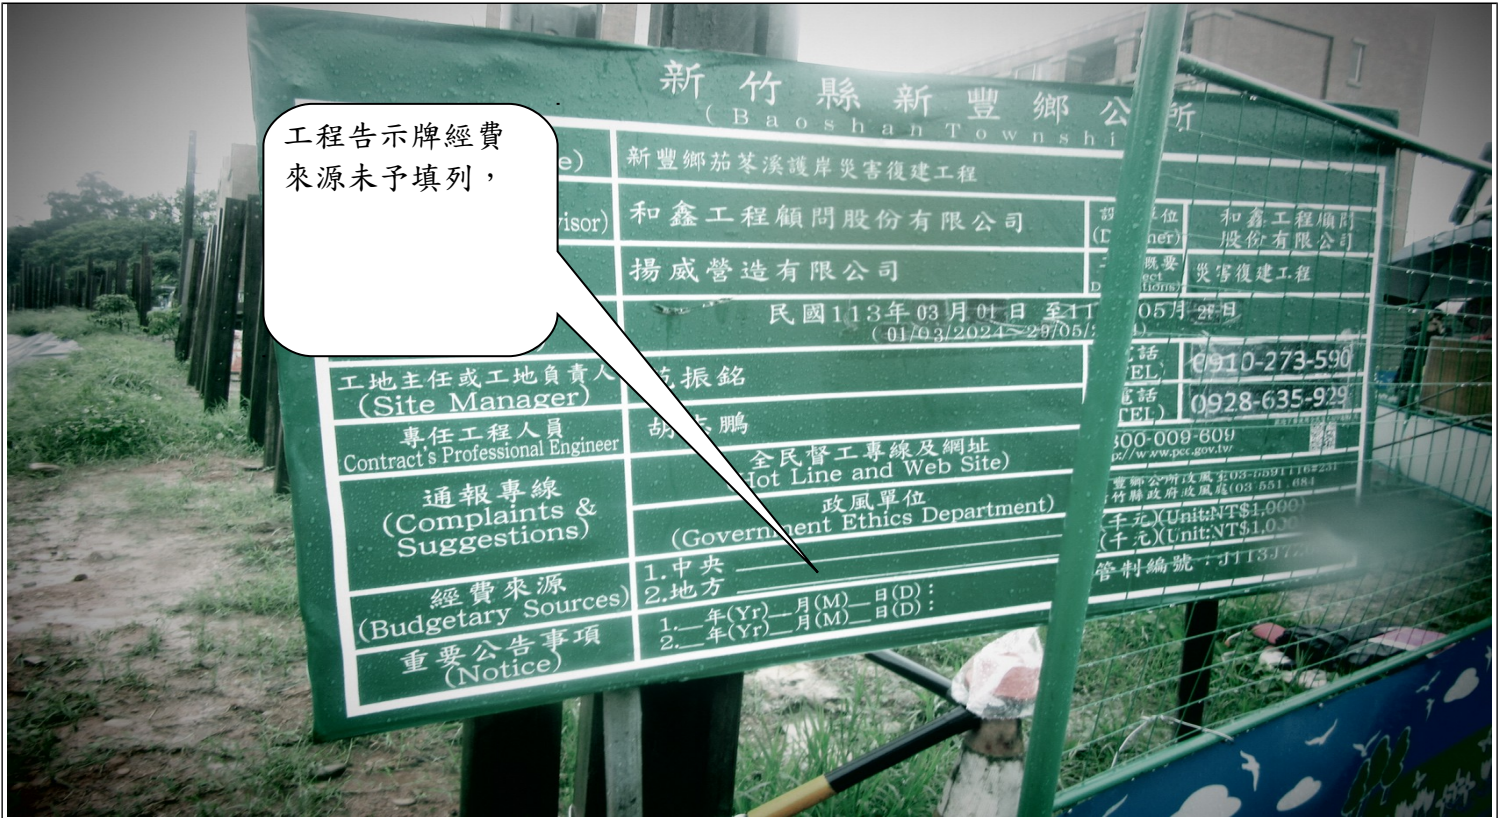
工程告示牌經費來源未予填列，應補填列；

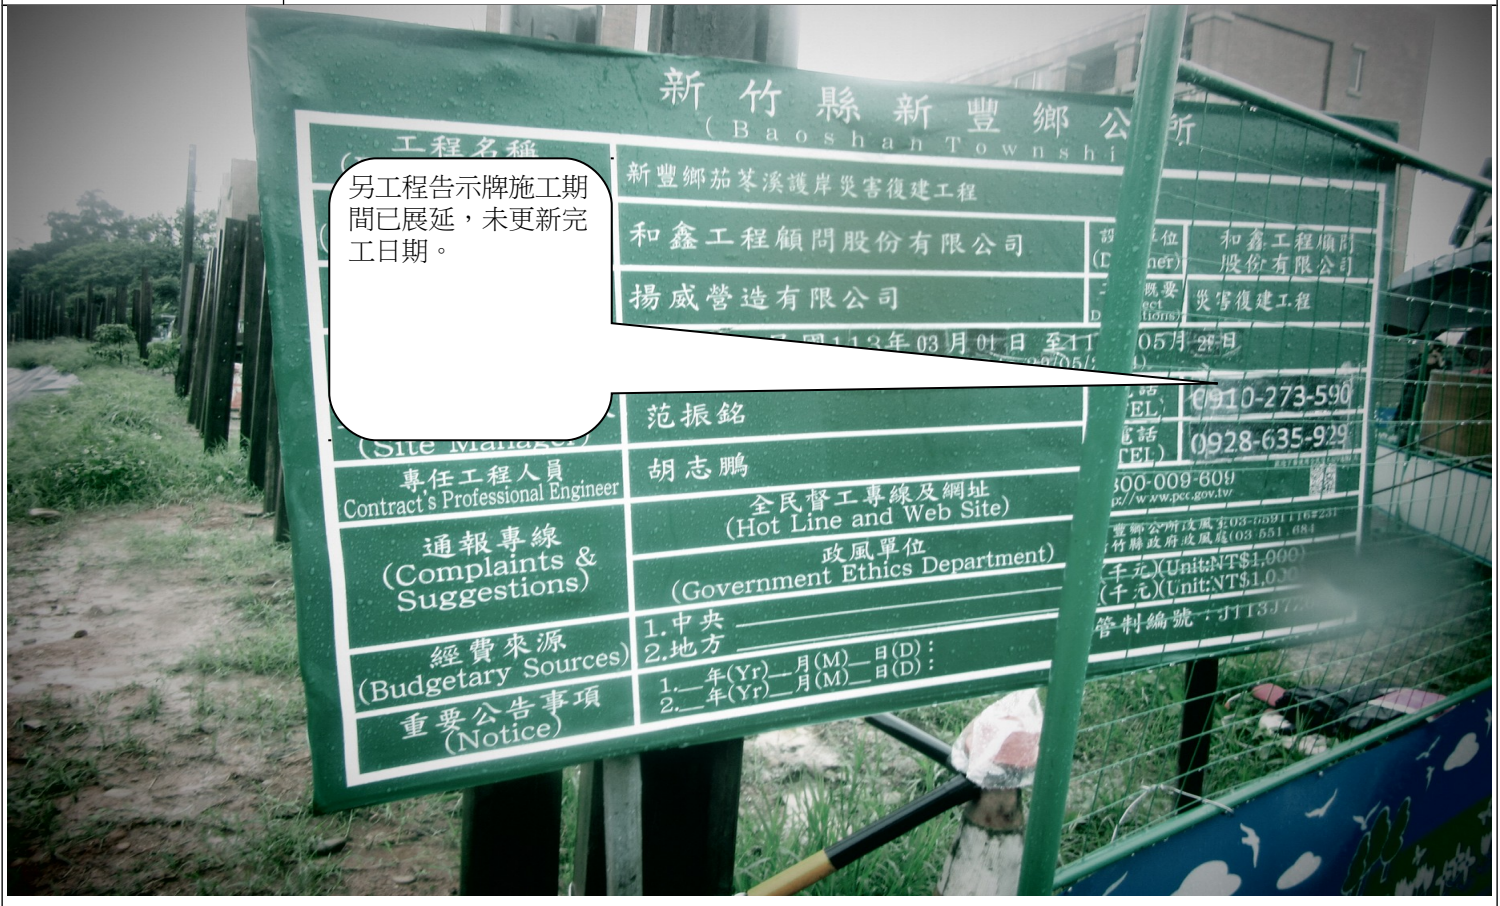
說明	另工程告示牌施工期間已展延，未更新完工日期。
----	------------------------

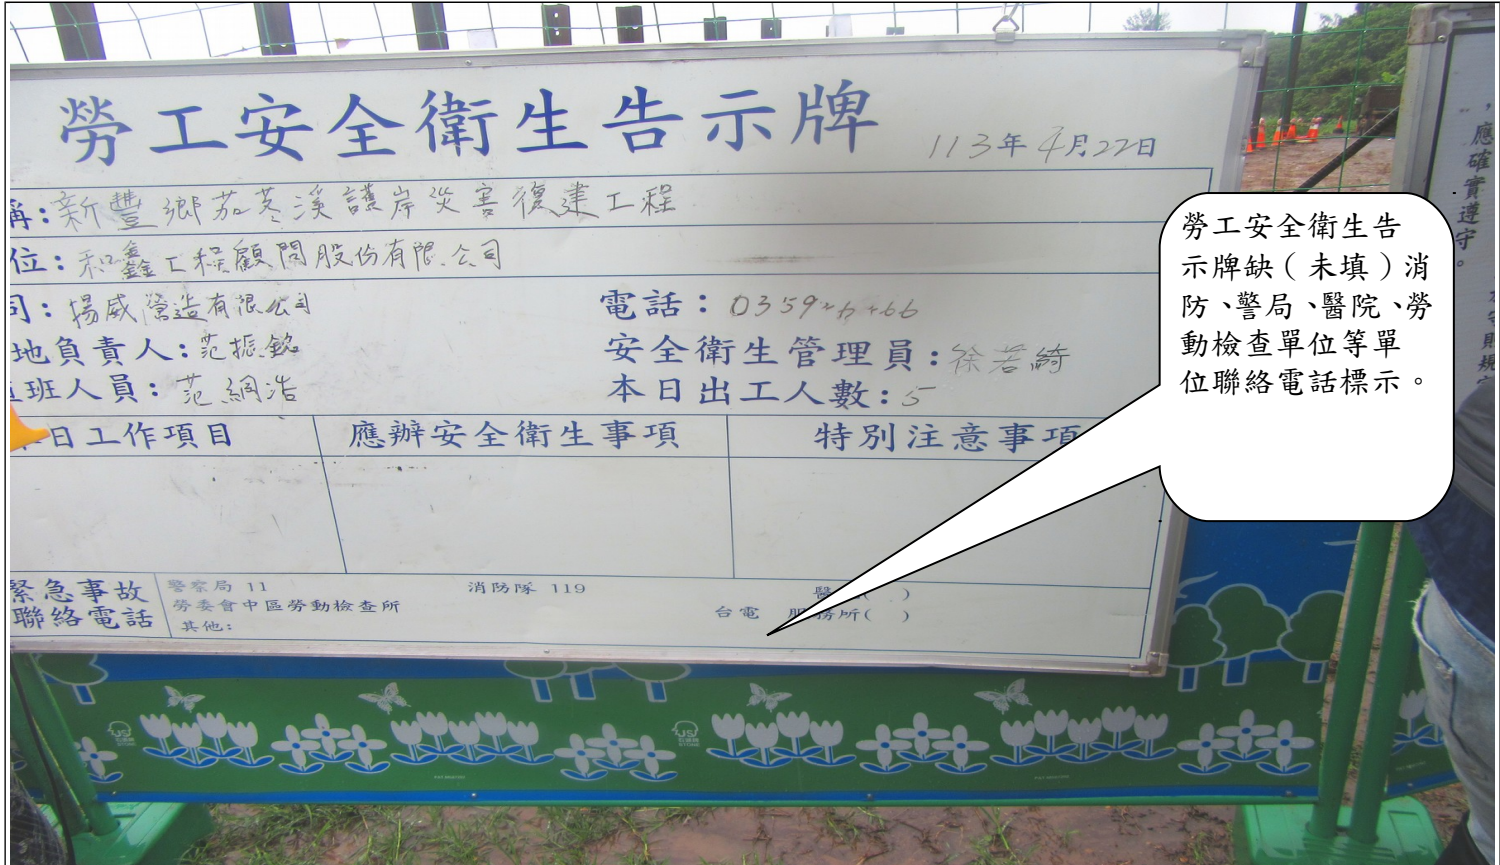
說明	勞工安全衛生告示牌缺(未填)消防、警局、醫院、勞動檢查單位等單位聯絡電話標示。
----	---
