## 新竹縣政府工程查核代表照片表

拍攝日期：113.05.02

工程名稱：北埔國民小學附設幼兒園增班工程

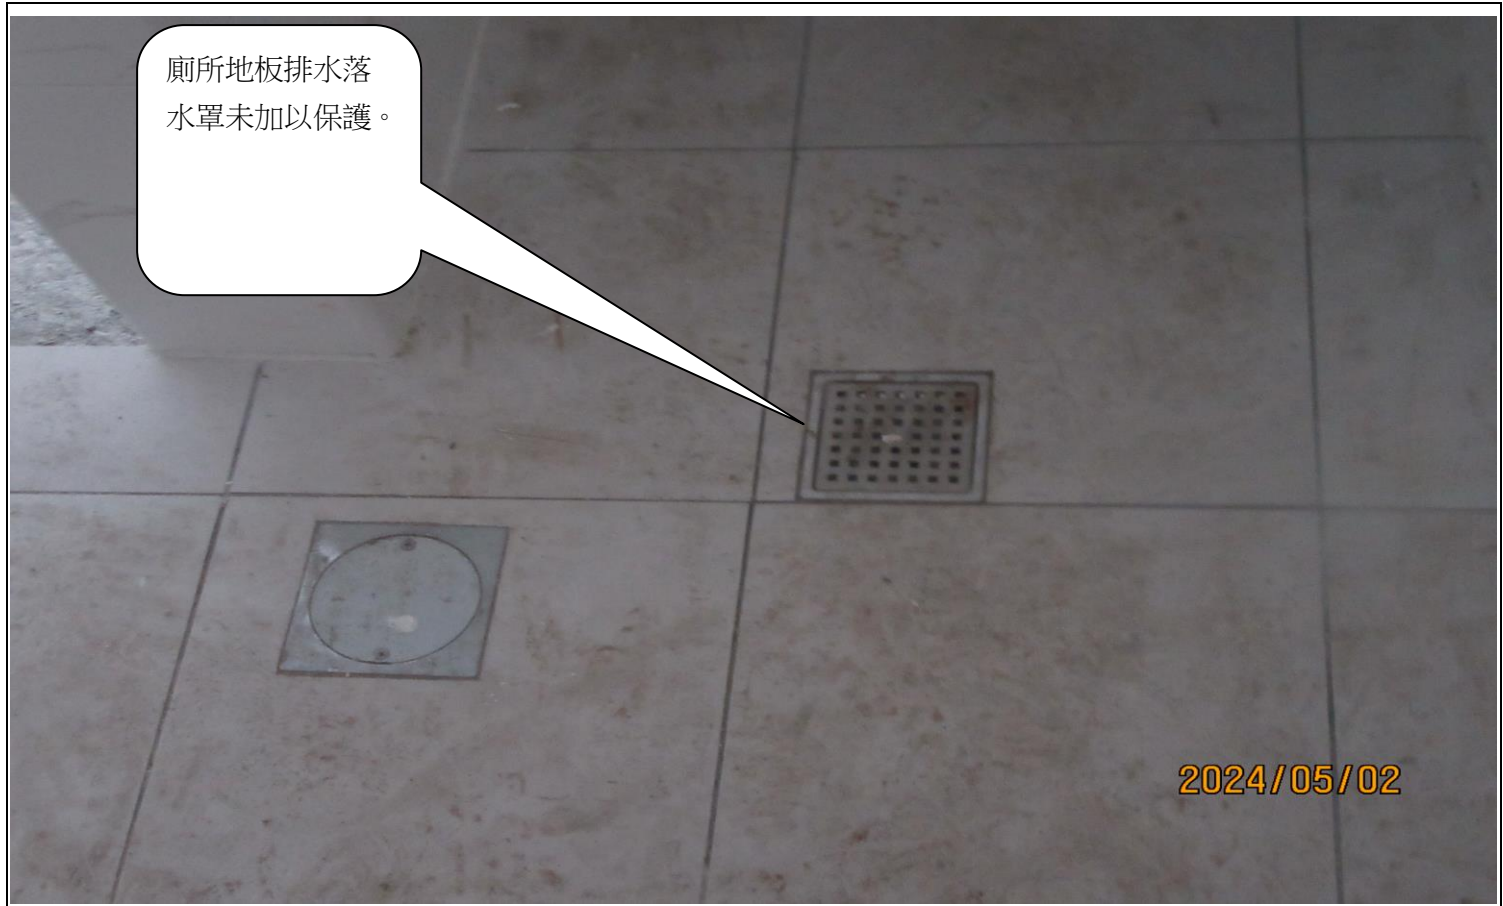
廁所地板排水落水罩未加以保護。

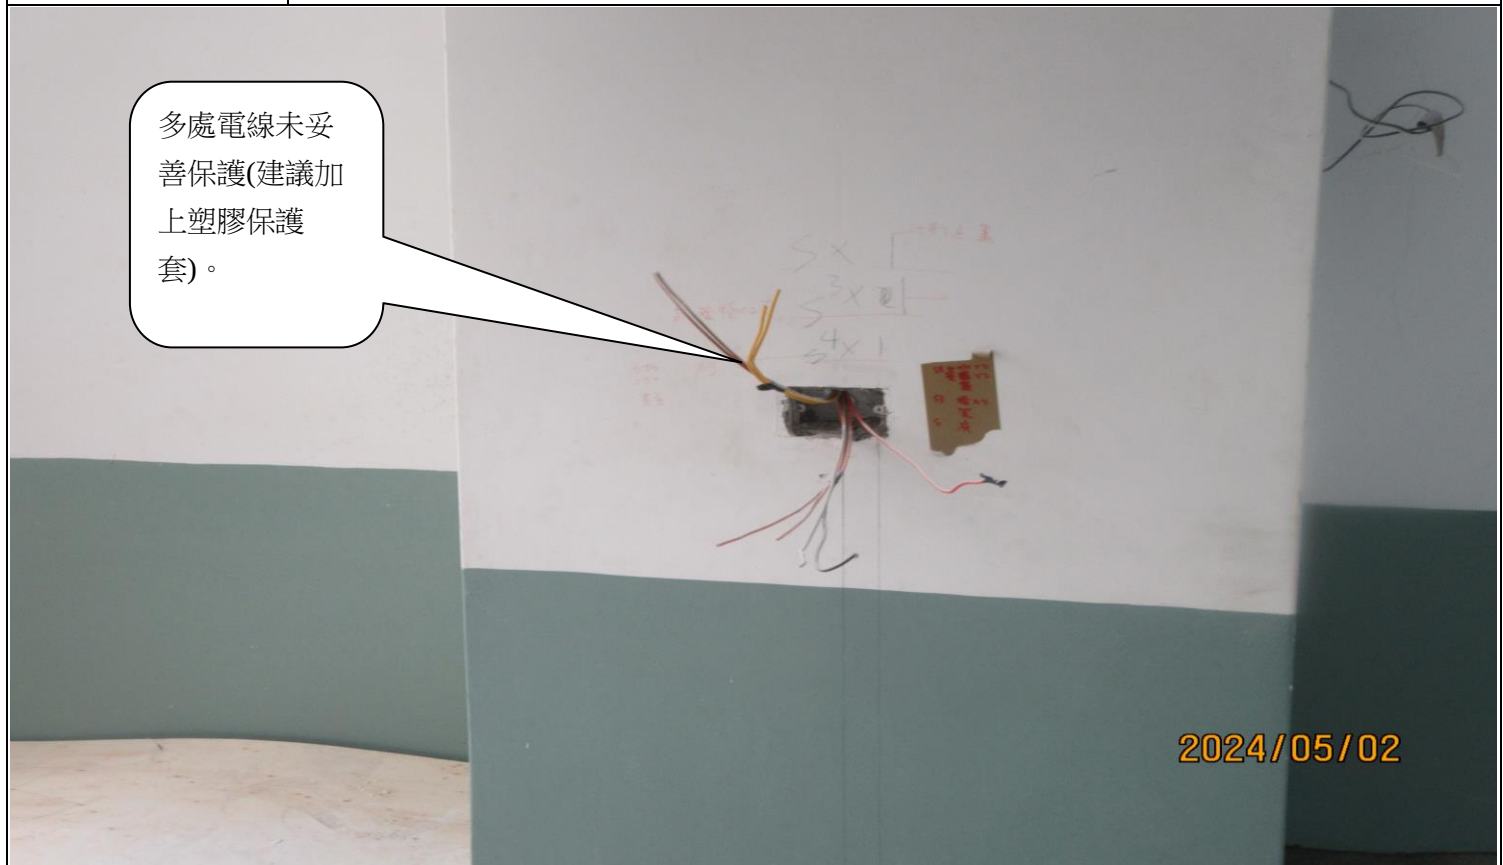
多處電線未妥善保護(建議加上塑膠保護套)。

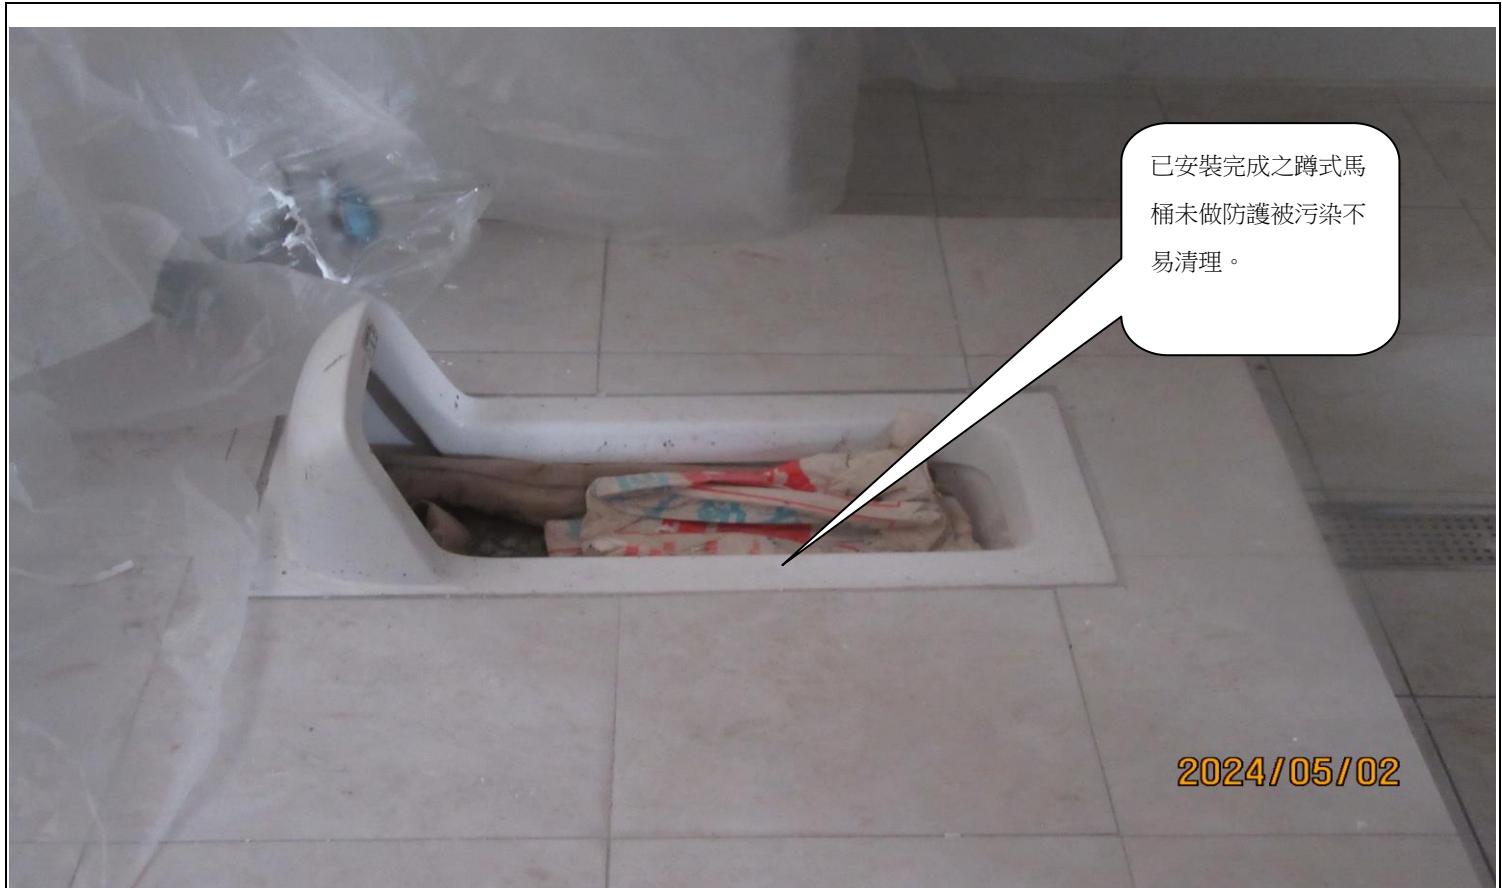
已安裝完成之蹲式馬桶未做防護被污染不易清理。

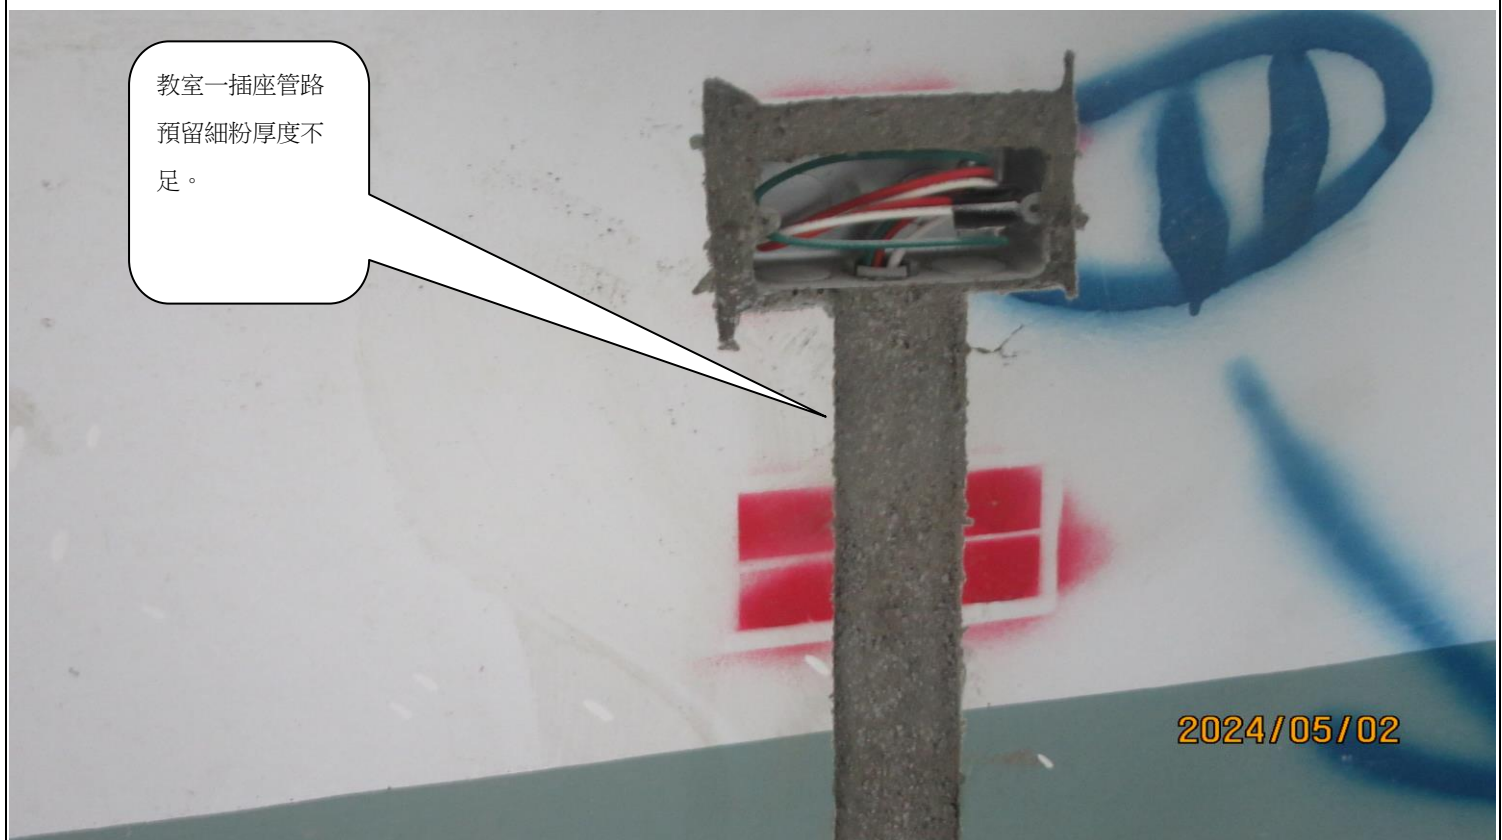
教室一插座管路預留細粉厚度不足。

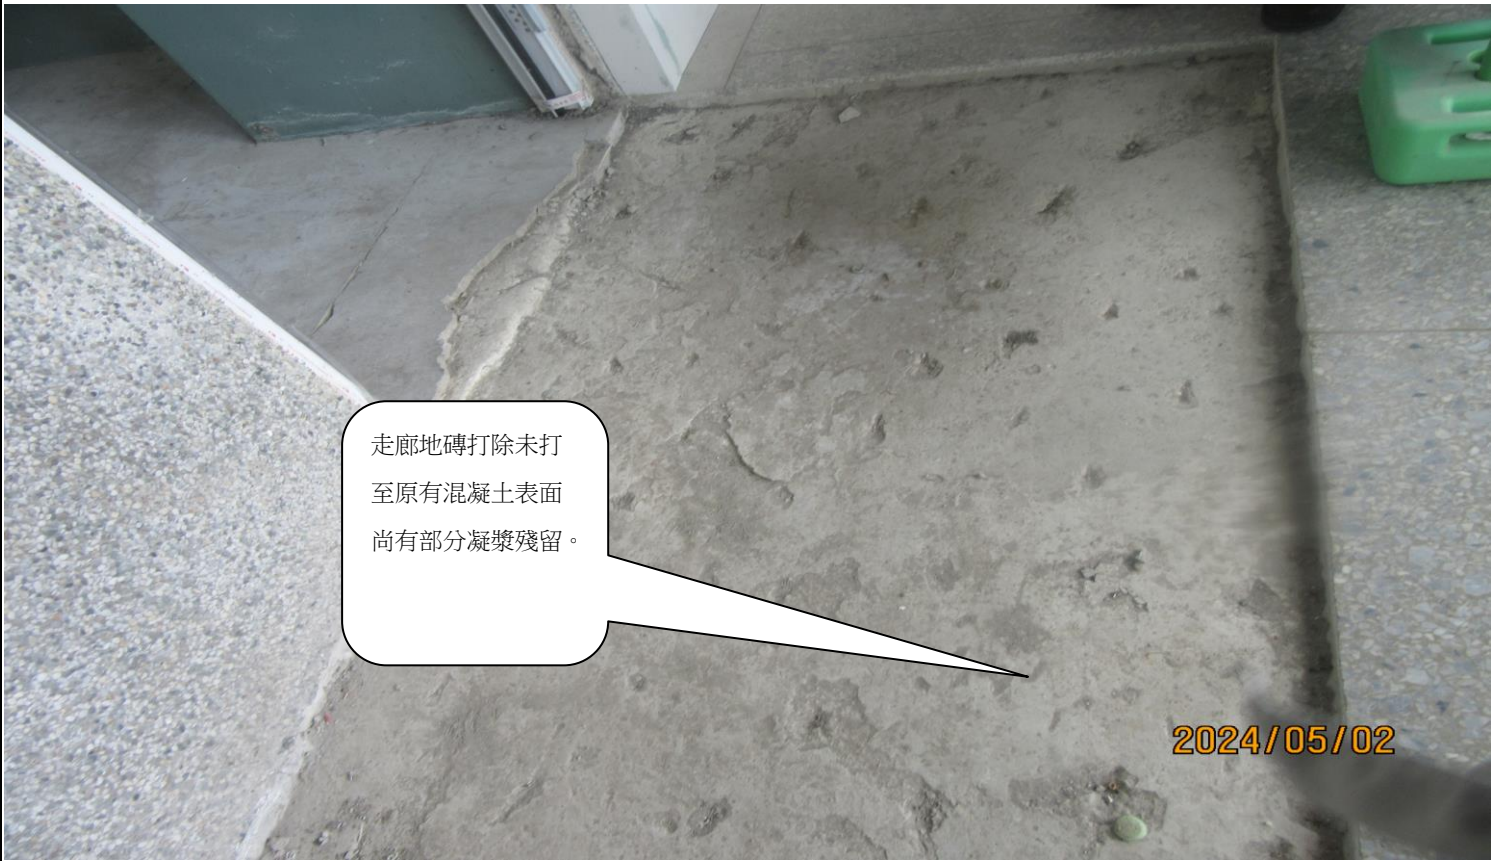
走廊地磚打除未打至原有混凝土表面尚有部分凝漿殘留。

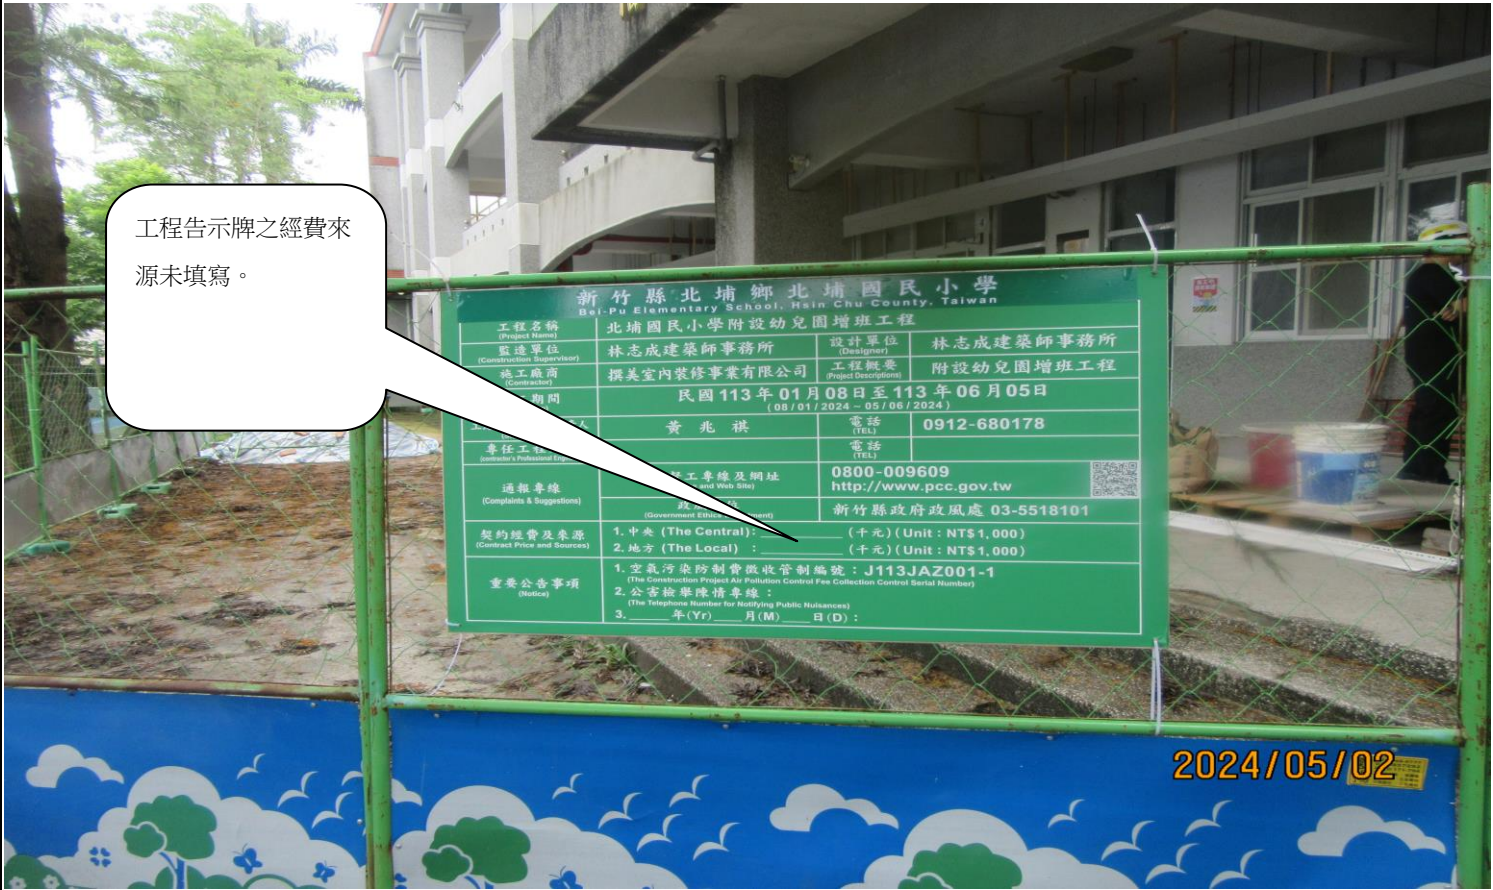
工程告示牌之經費來源未填寫。

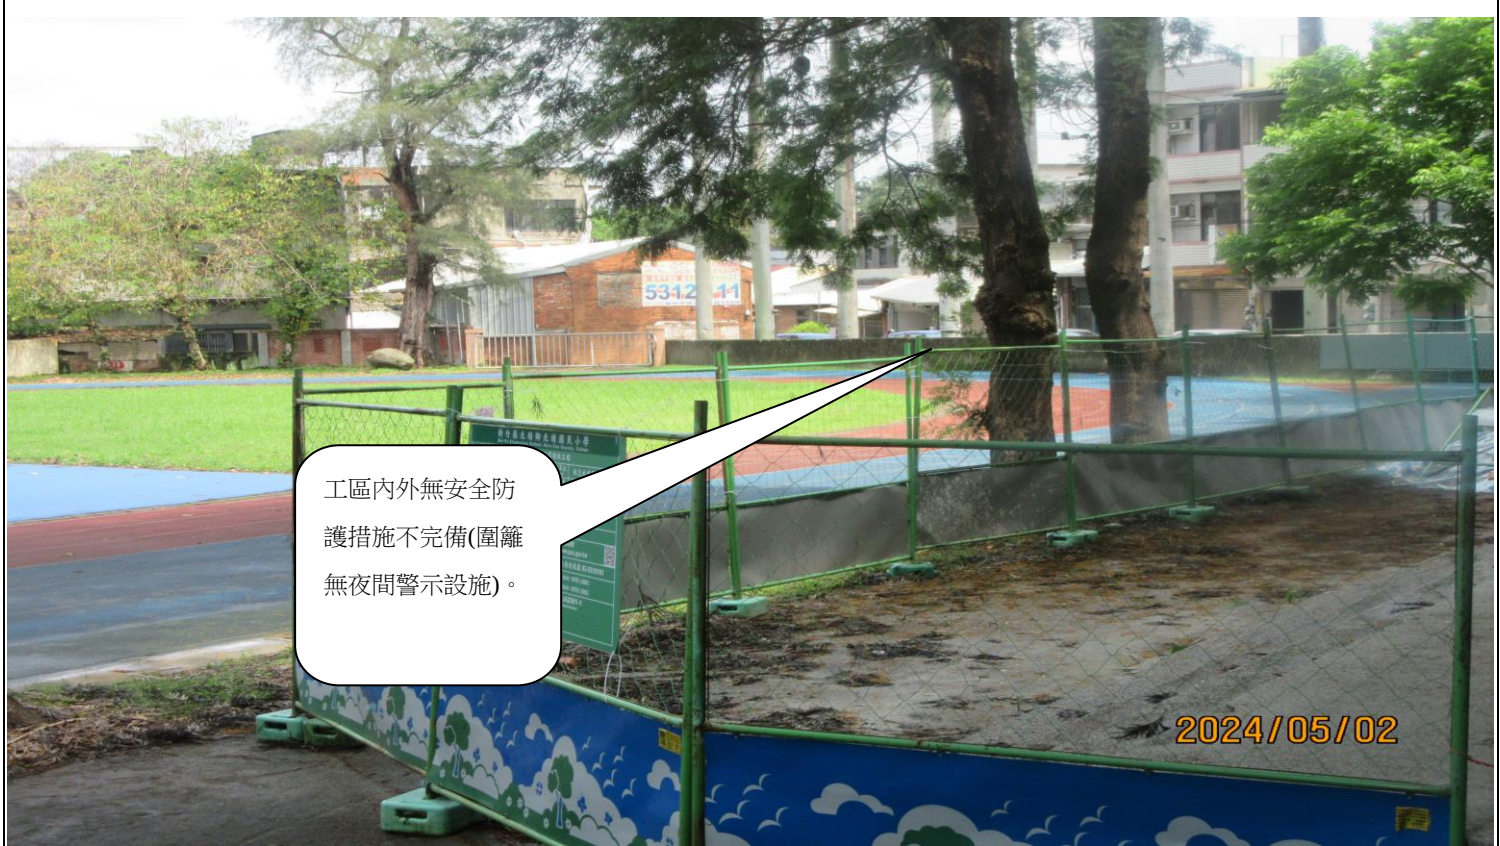
工區內外無安全防護措施不完備(圍籬無夜間警示設施)。

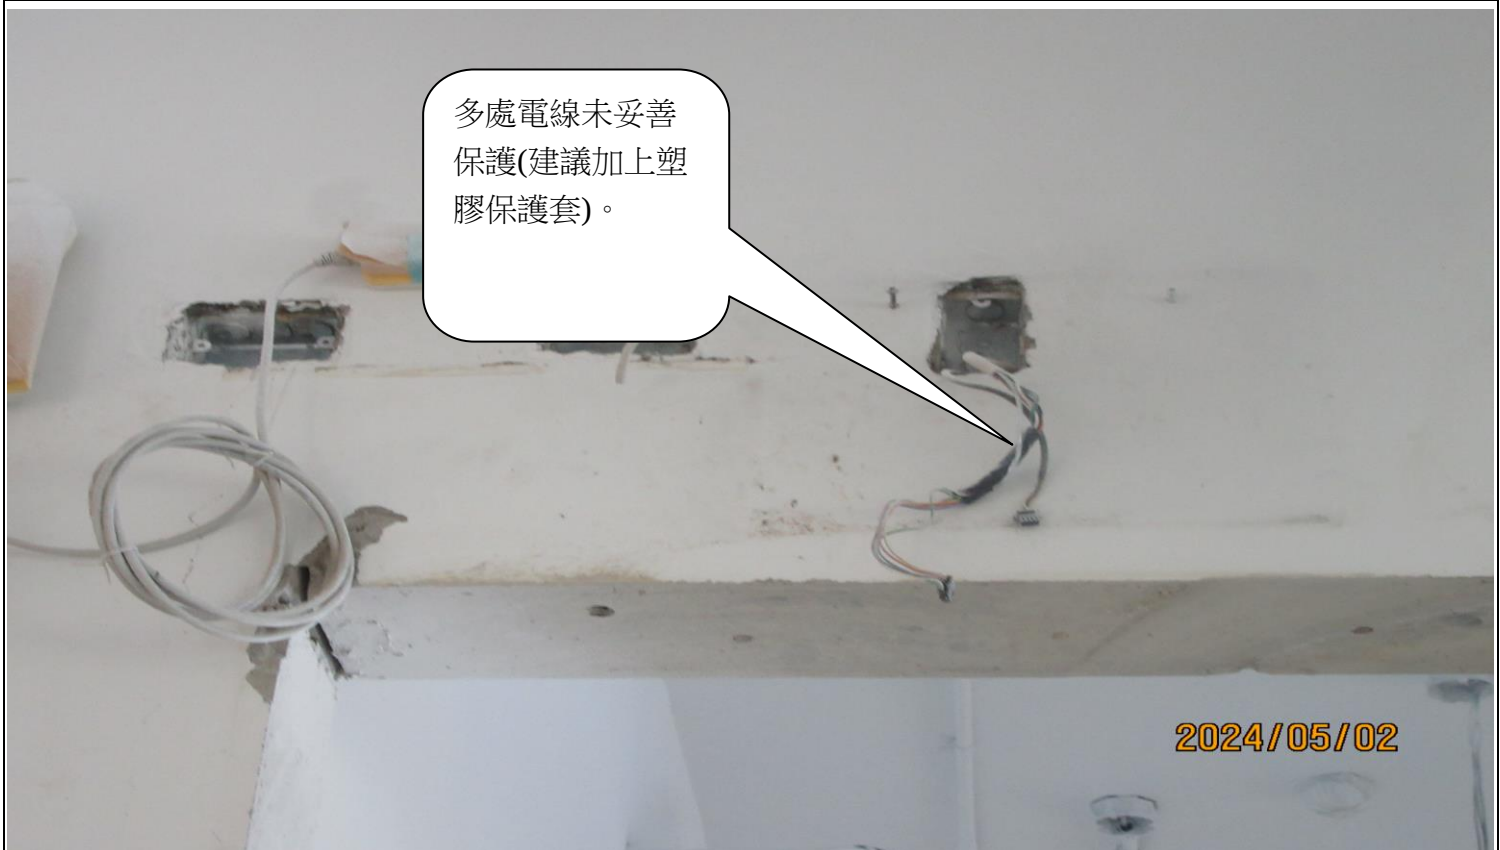
多處電線未妥善保護(建議加上塑膠保護套)。
