新竹縣政府工程查核代表照片表

拍攝日期：113.05.13

工程名稱：新竹縣竹北市竹北國中通學步道暨行車安全道路改善計畫工程

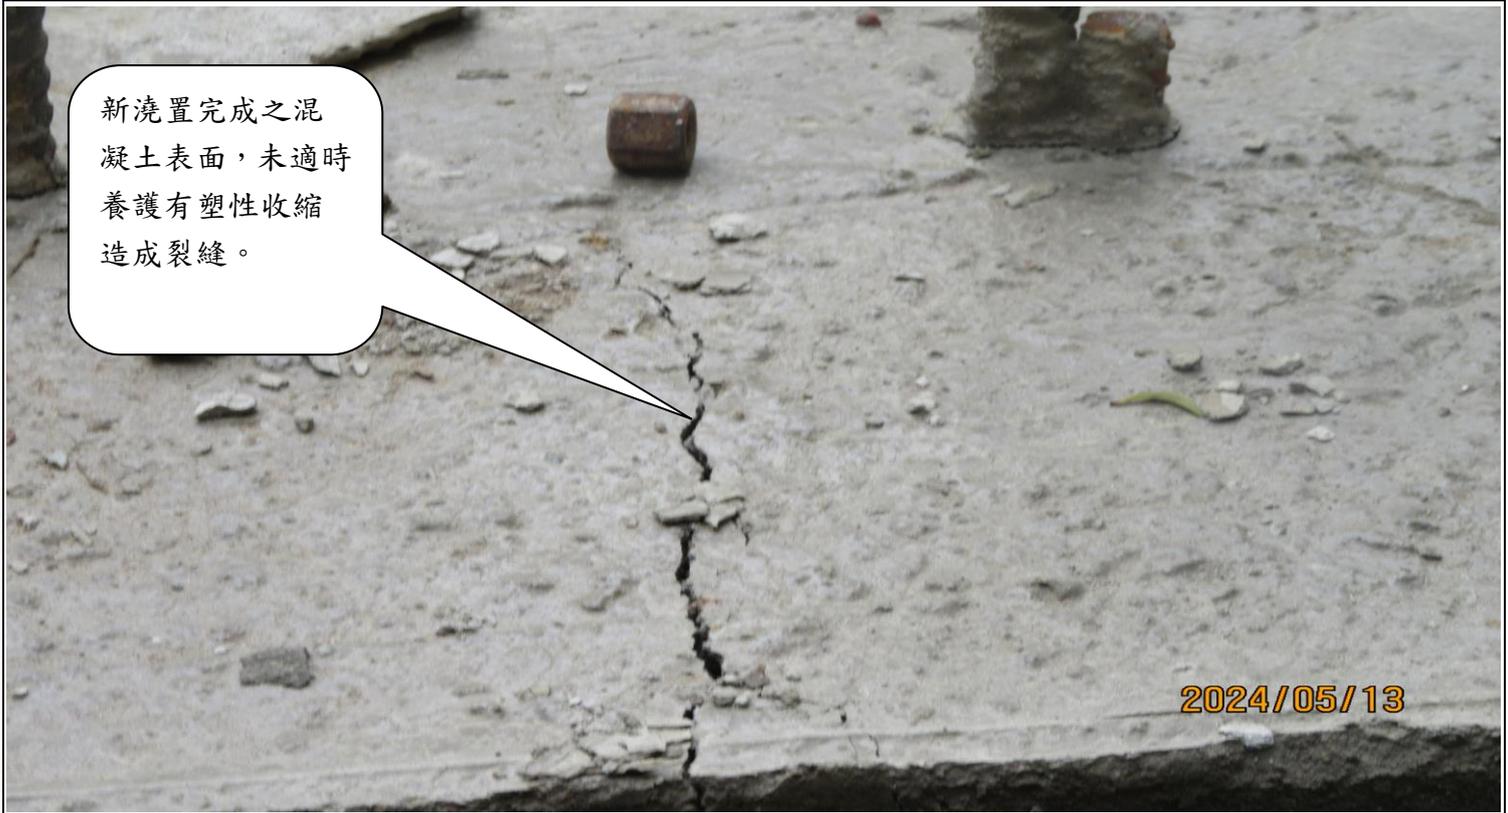
新澆置完成之混凝土表面，未適時養護有塑性收縮造成裂縫。

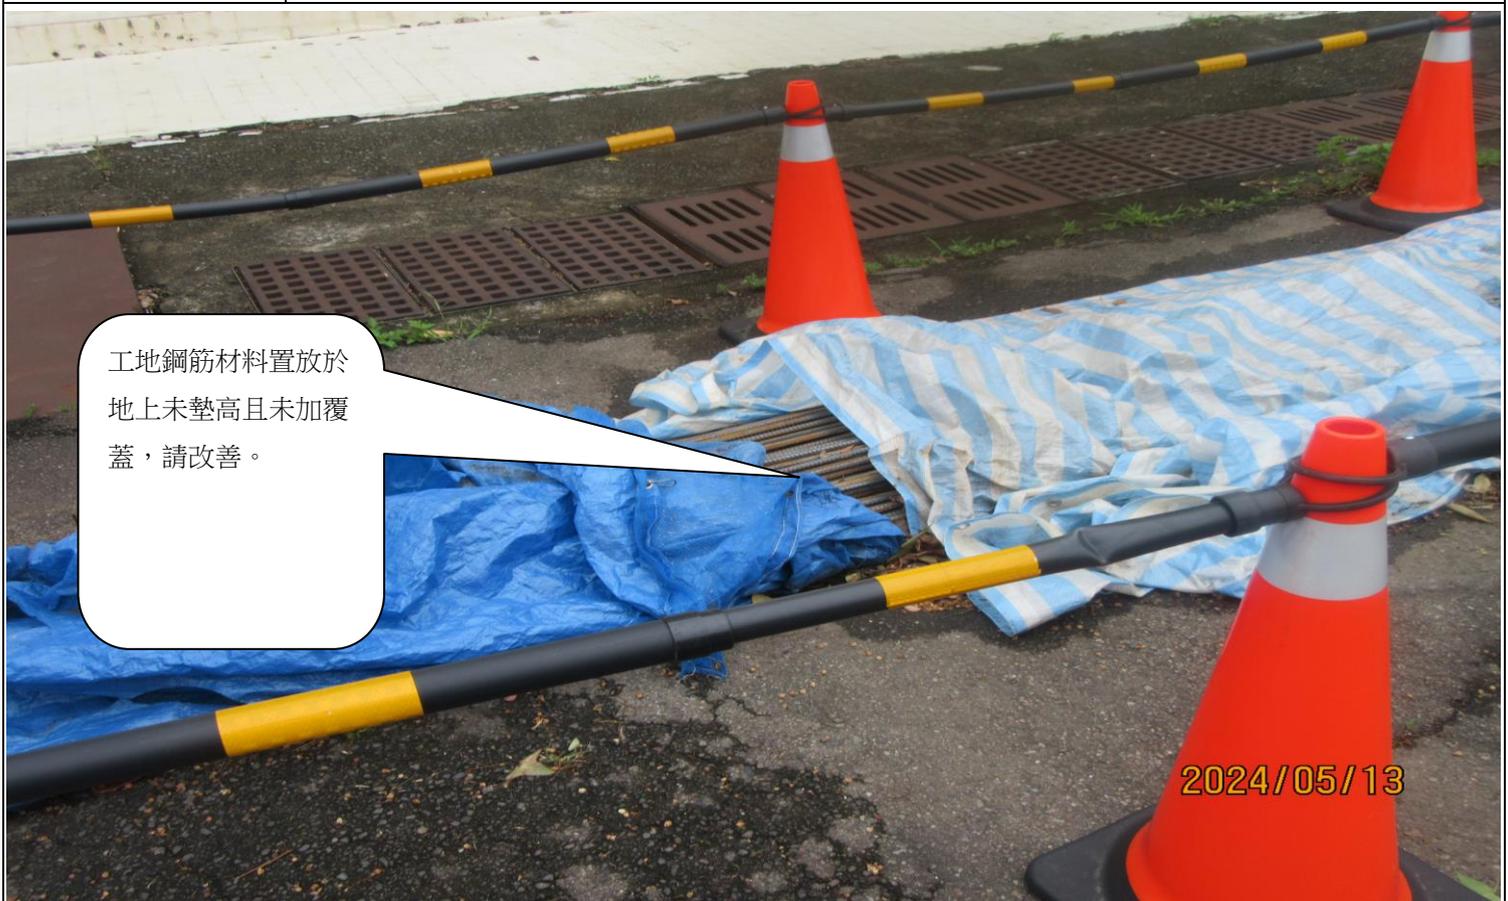
工地鋼筋材料置放於地上未墊高且未加覆蓋，請改善。

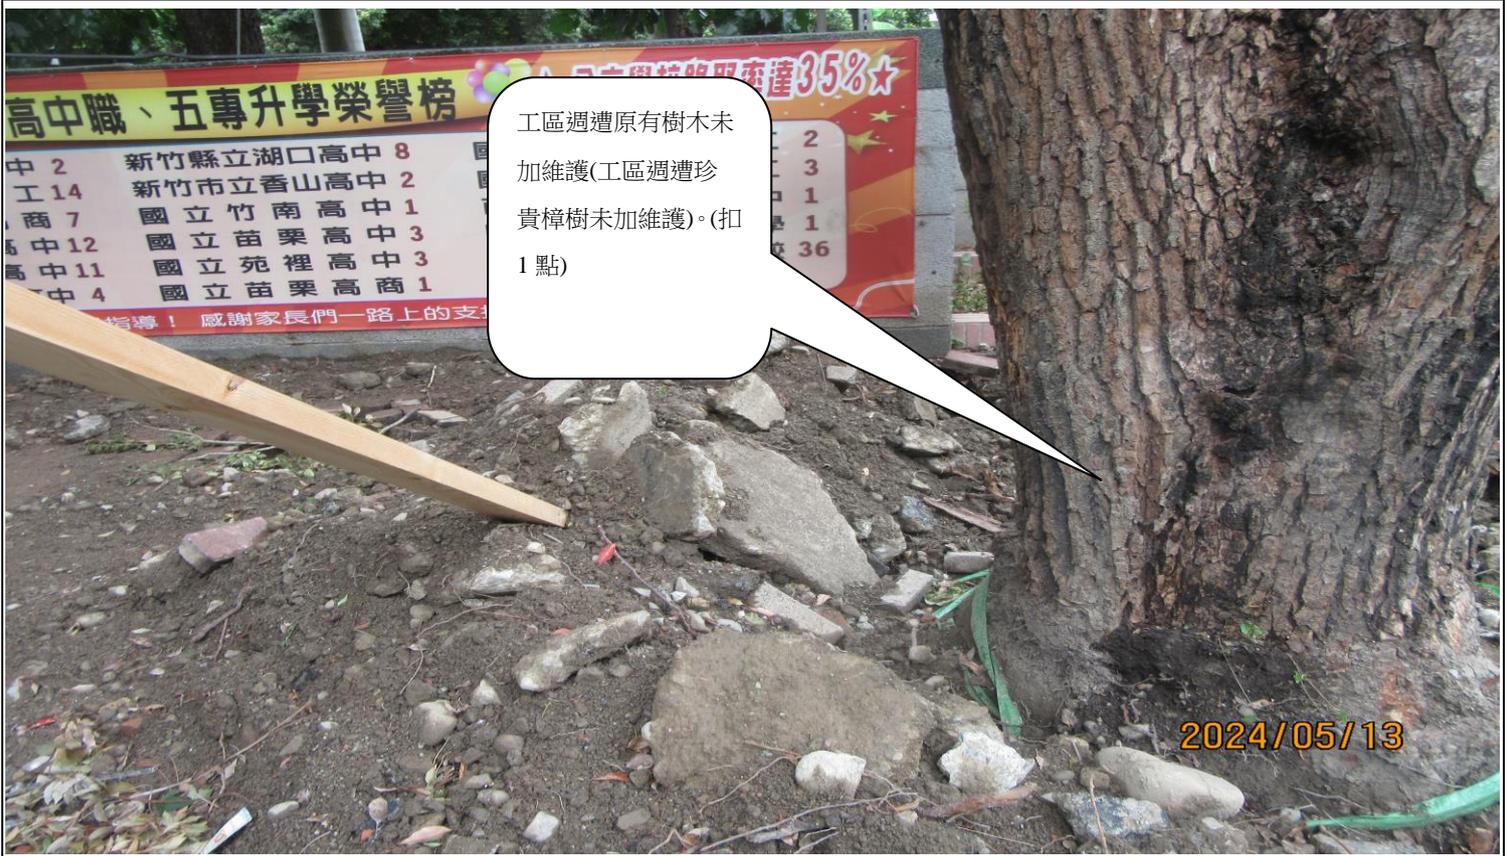
說明	工區週遭原有樹木未加維護(工區週遭珍貴樟樹未加維護)。(扣1點)
----	----------------------------------

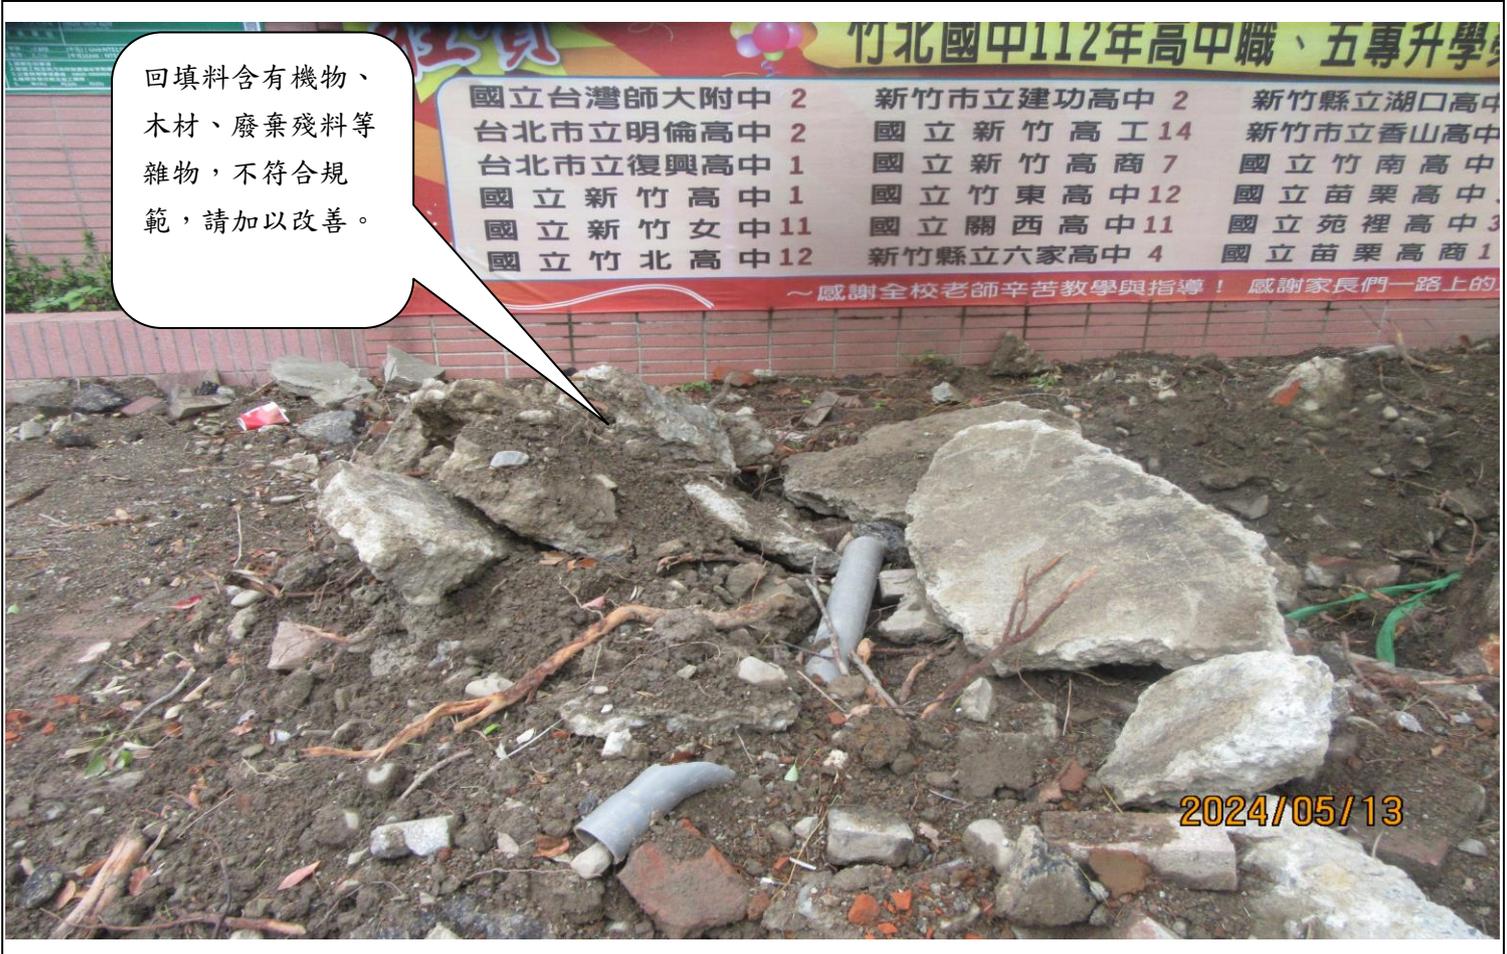
說明	回填料含有機物、木材、廢棄殘料等雜物，不符合規範，請加以改善。
----	---------------------------------

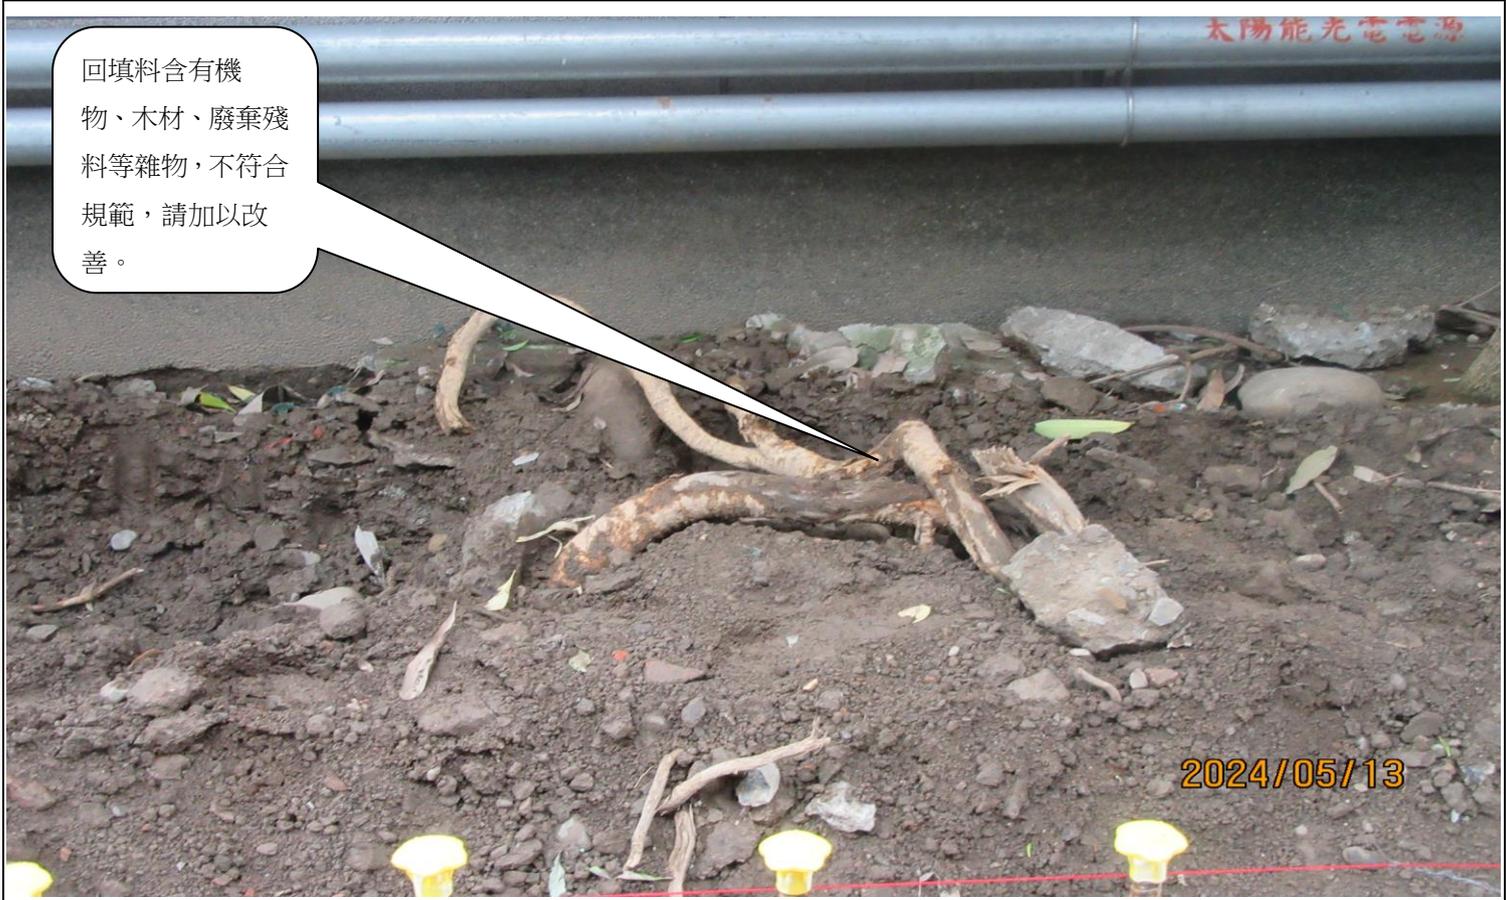
回填料含有機物、木材、廢棄殘料等雜物，不符合規範，請加以改善。

說明	回填料含有機物、木材、廢棄殘料等雜物，不符合規範，請加以改善。
----	---------------------------------

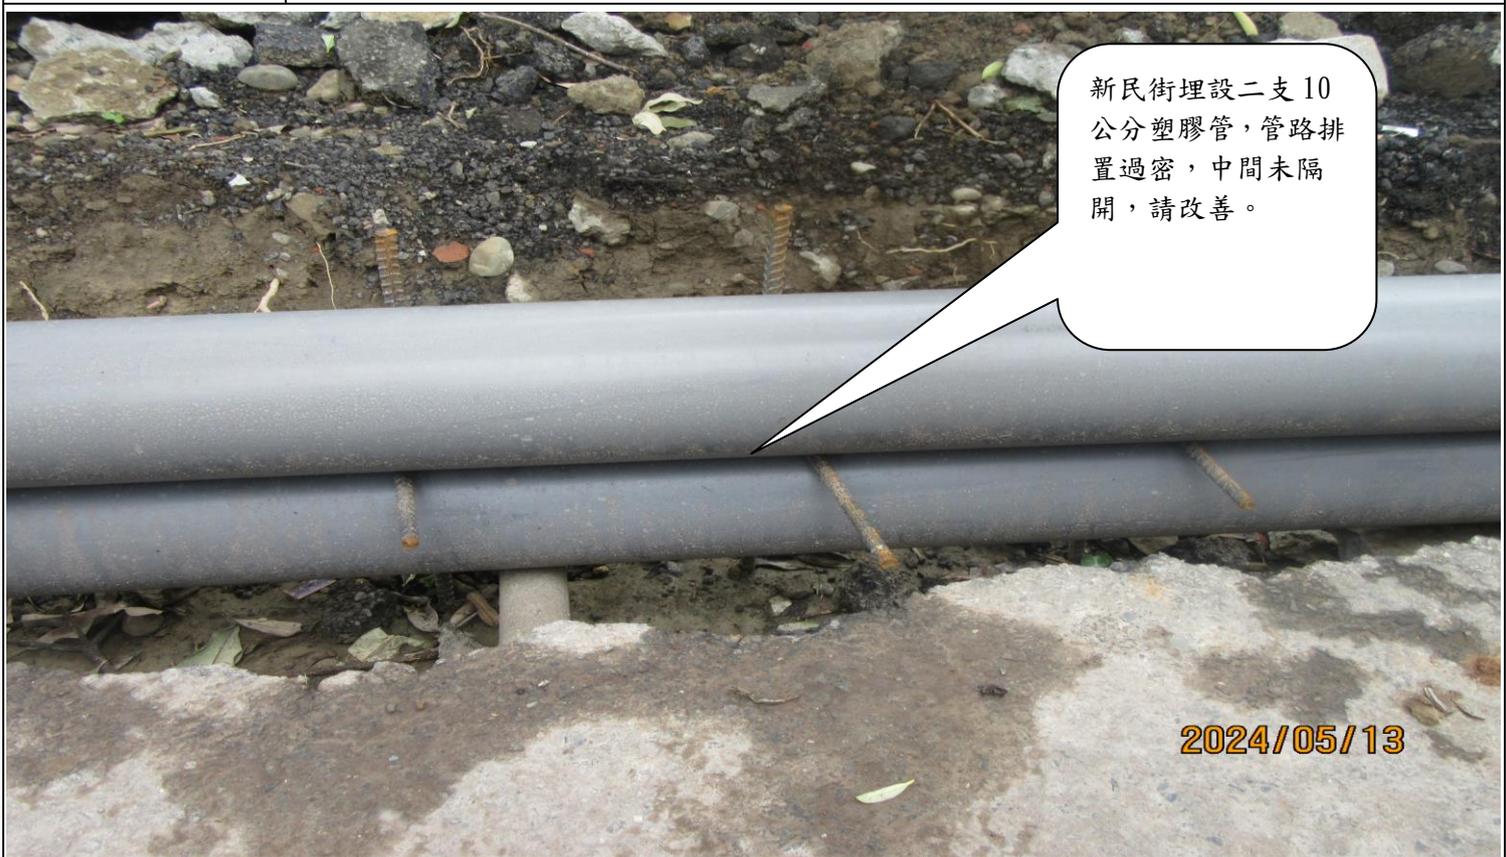
新民街埋設二支 10 公分塑膠管，管路排置過密，中間未隔開，請改善。

說明	新民街埋設二支 10 公分塑膠管，管路排置過密，中間未隔開，請改善。
----	------------------------------------

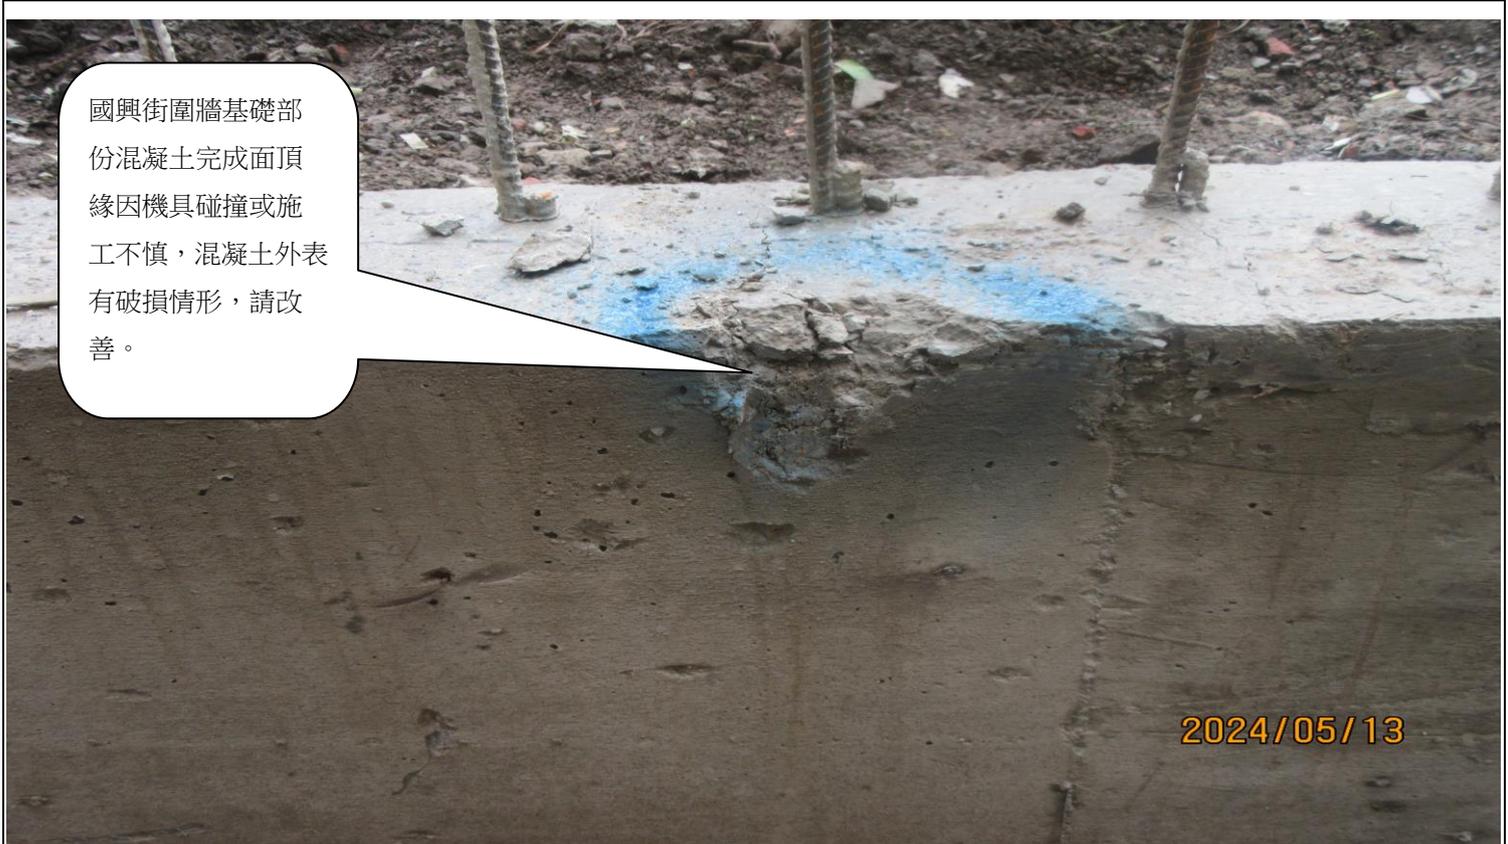
國興街圍牆基礎部份混凝土完成面頂緣因機具碰撞或施工不慎，混凝土外表有破損情形，請改善。

說明	國興街圍牆基礎部份混凝土完成面頂緣因機具碰撞或施工不慎，混凝土外表有破損情形，請改善。
----	---

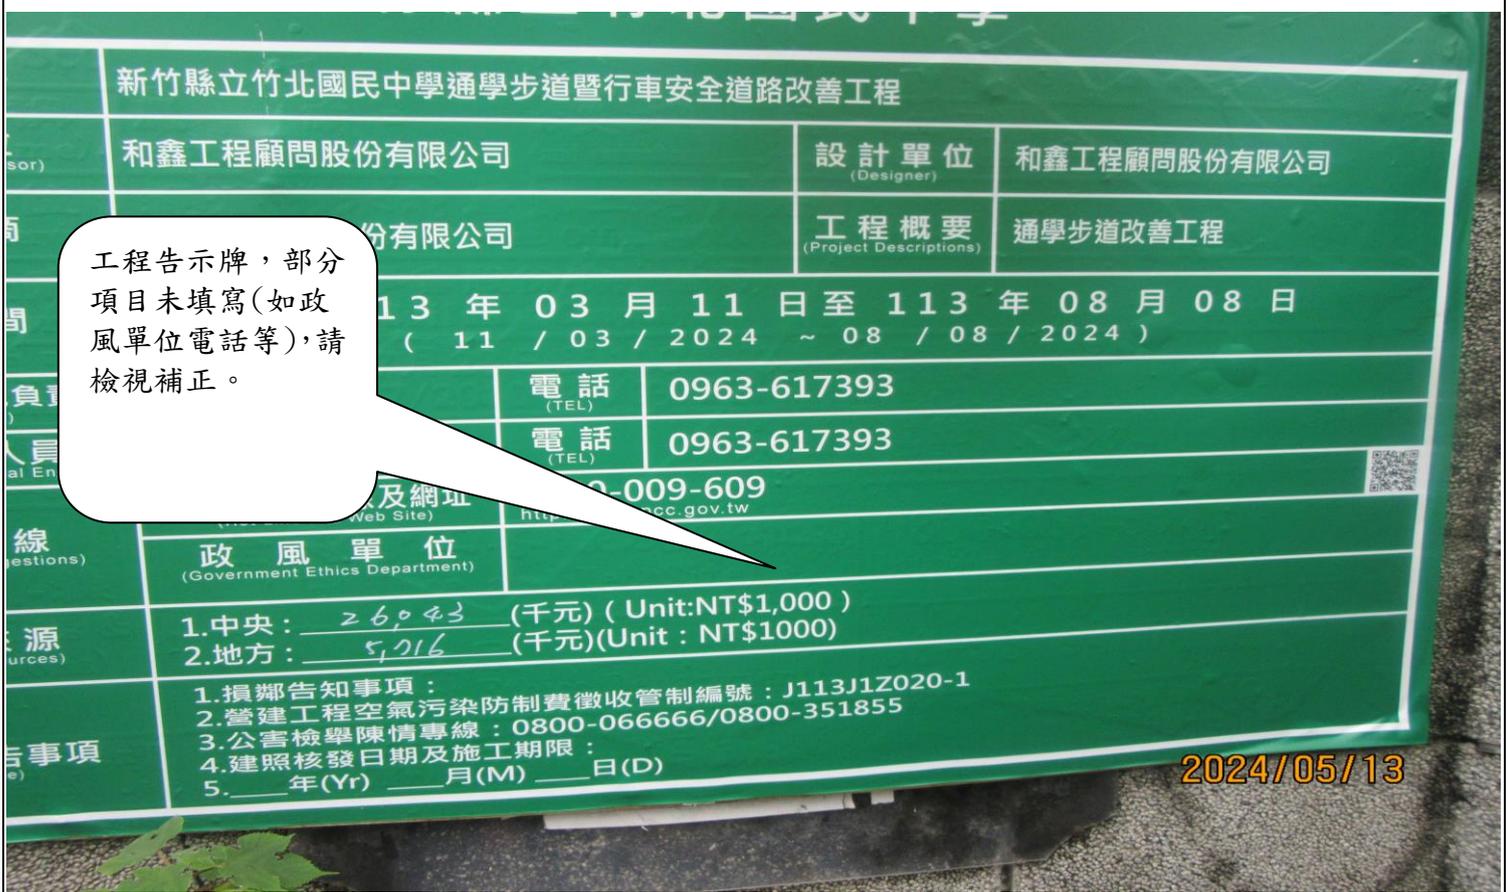
工程告示牌，部分項目未填寫(如政風單位電話等)，請檢視補正。

說明	工程告示牌，部分項目未填寫(如政風單位電話等)，請檢視補正。
----	--------------------------------

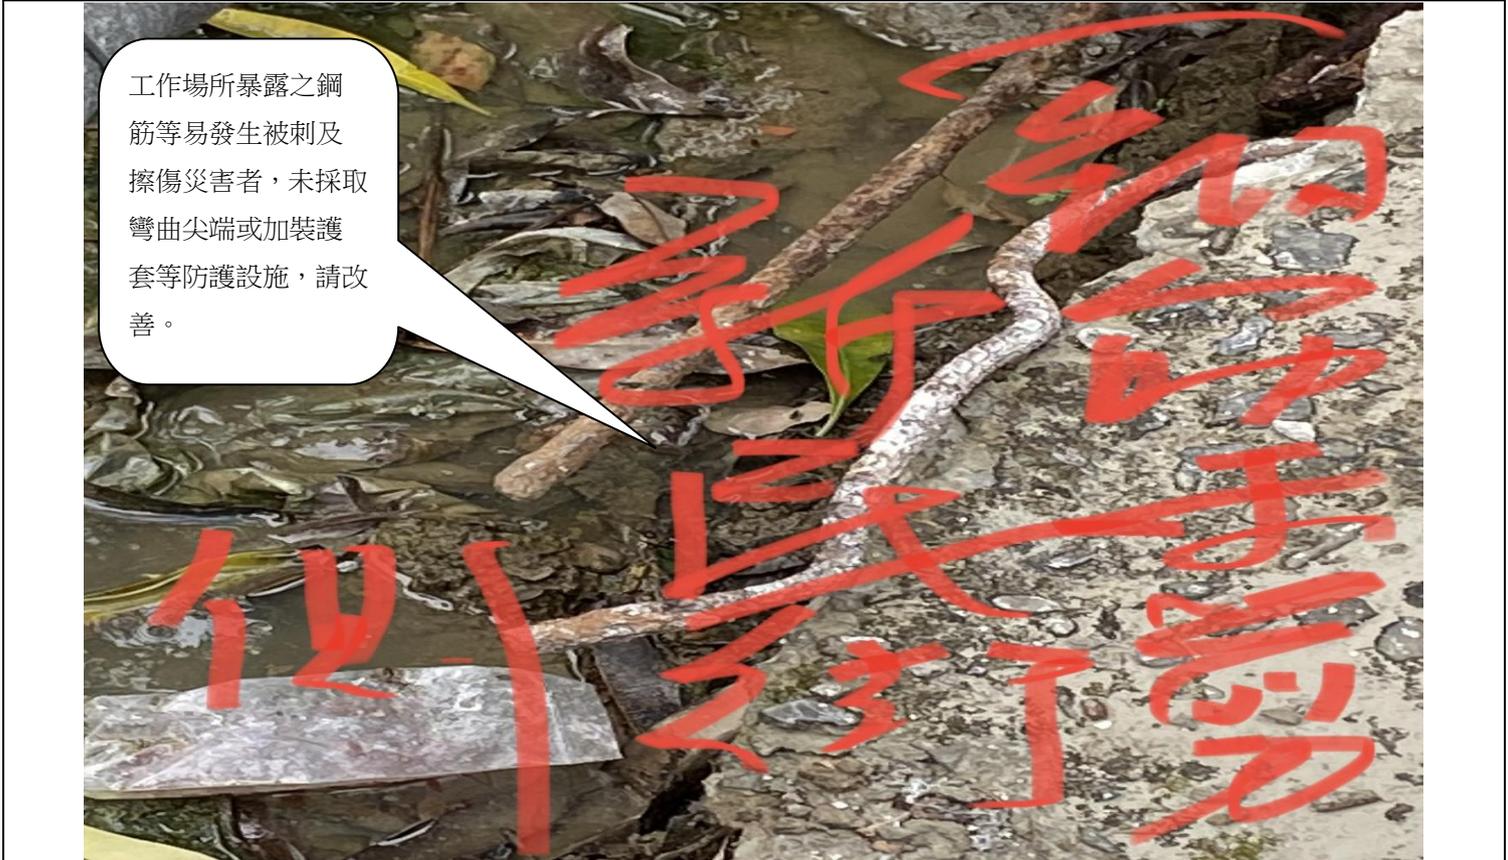
工作場所暴露之鋼筋等易發生被刺及擦傷災害者，未採取彎曲尖端或加裝護套等防護設施，請改善。

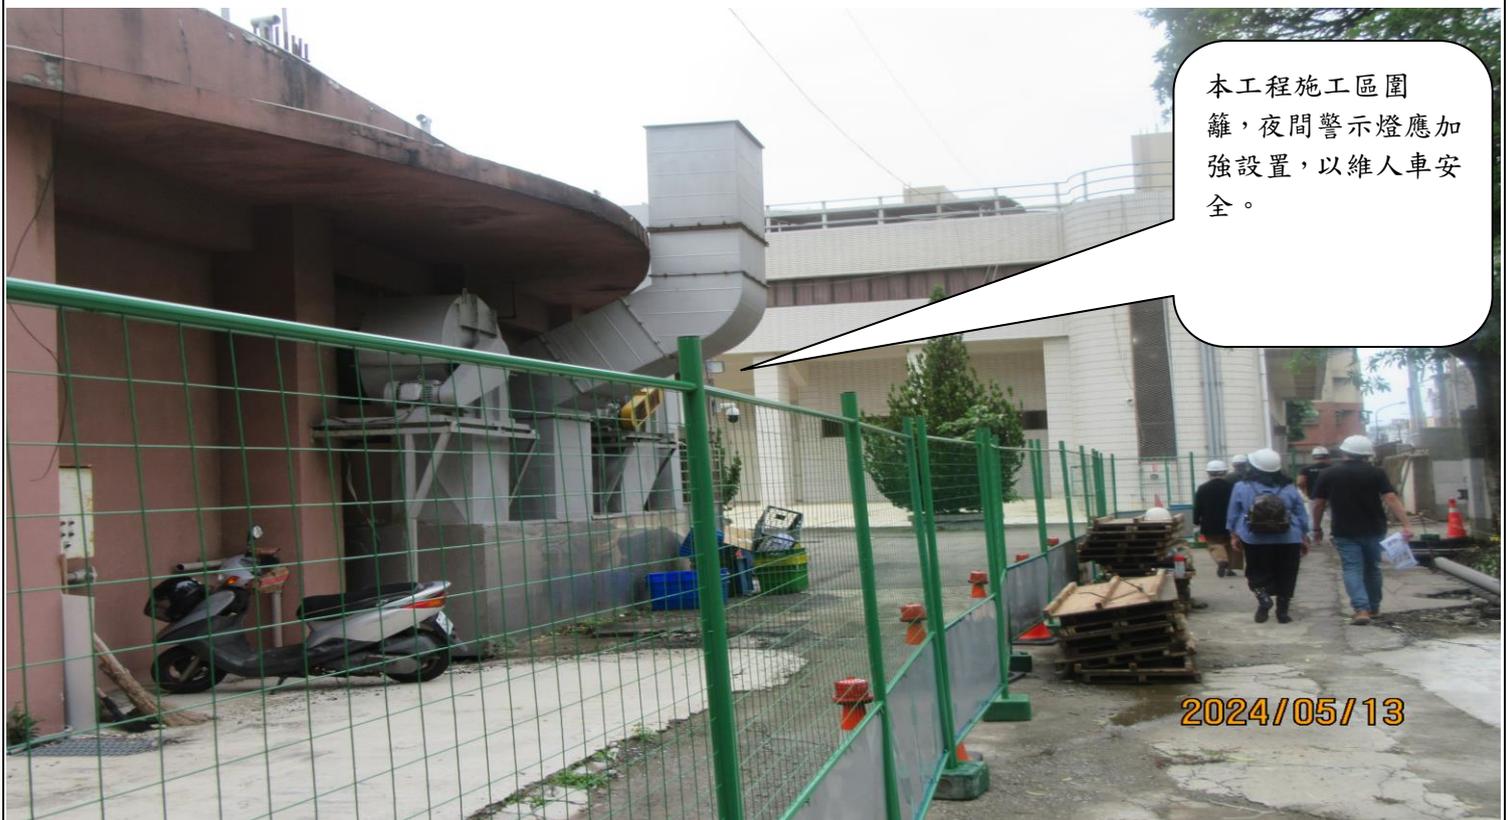
本工程施工區圍籬，夜間警示燈應加強設置，以維人車安全。
