新竹縣政府工程查核代表照片表

拍攝日期：113.05.16

工程名稱：新竹縣北埔鄉五指山整體道路品質改善工程

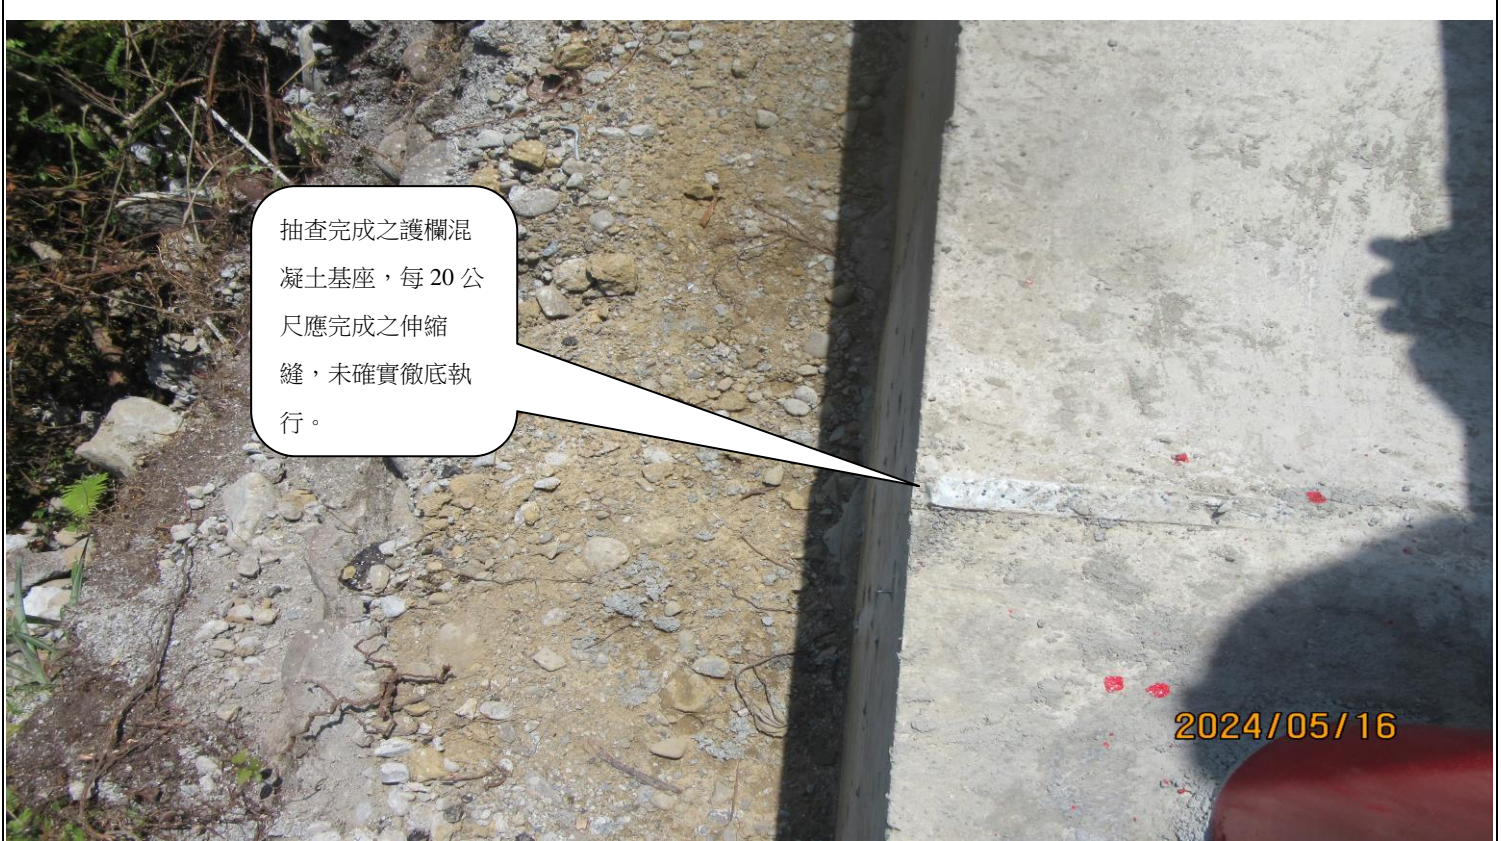
抽查完成之護欄混凝土基座，每 20 公尺應完成之伸縮縫，未確實徹底執行。

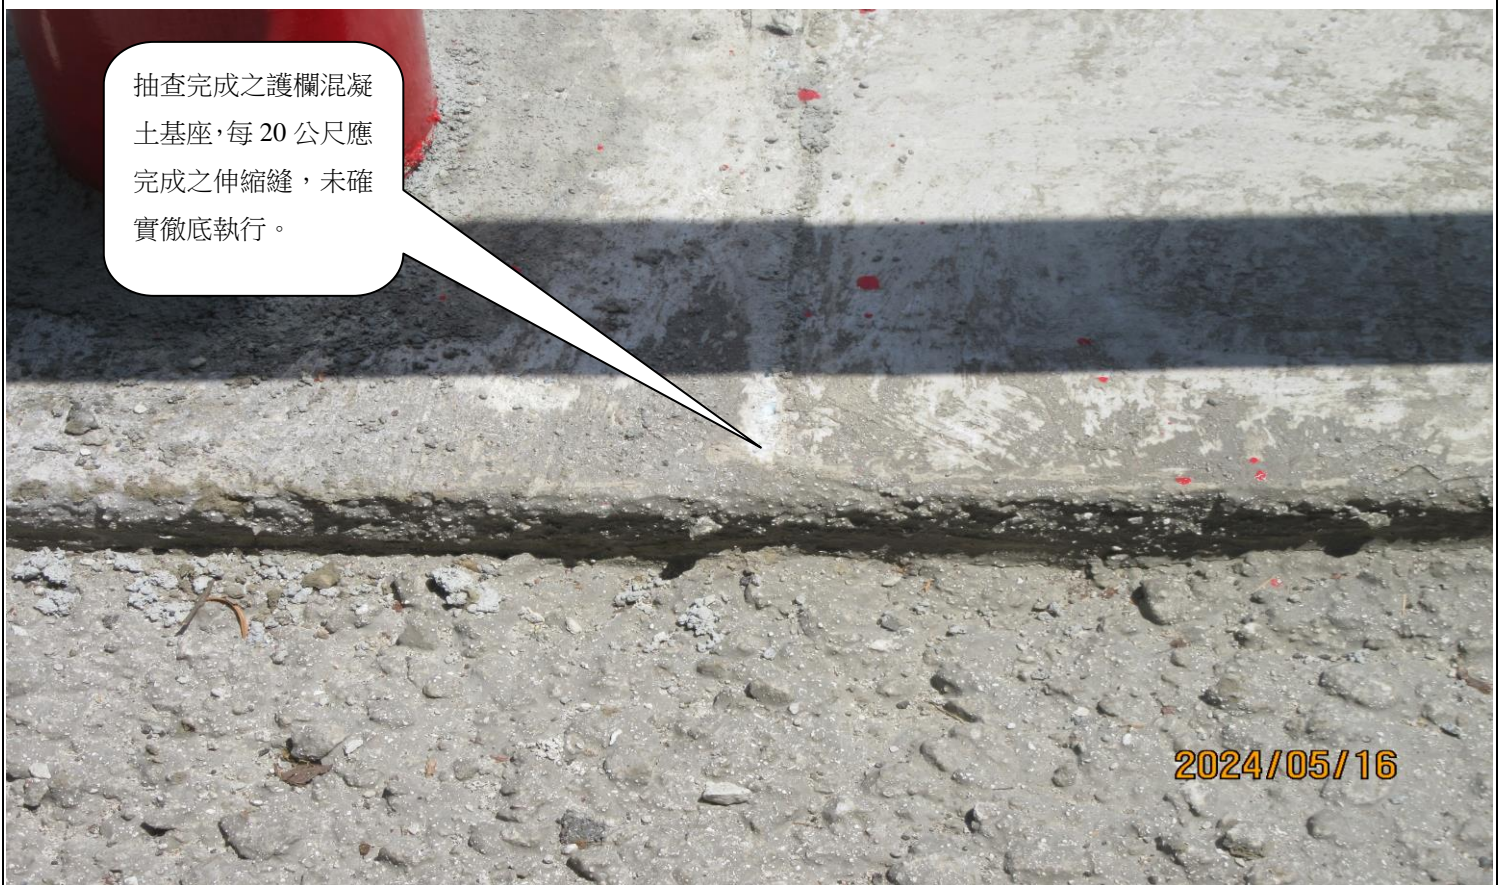
抽查完成之護欄混凝土基座，每 20 公尺應完成之伸縮縫，未確實徹底執行。

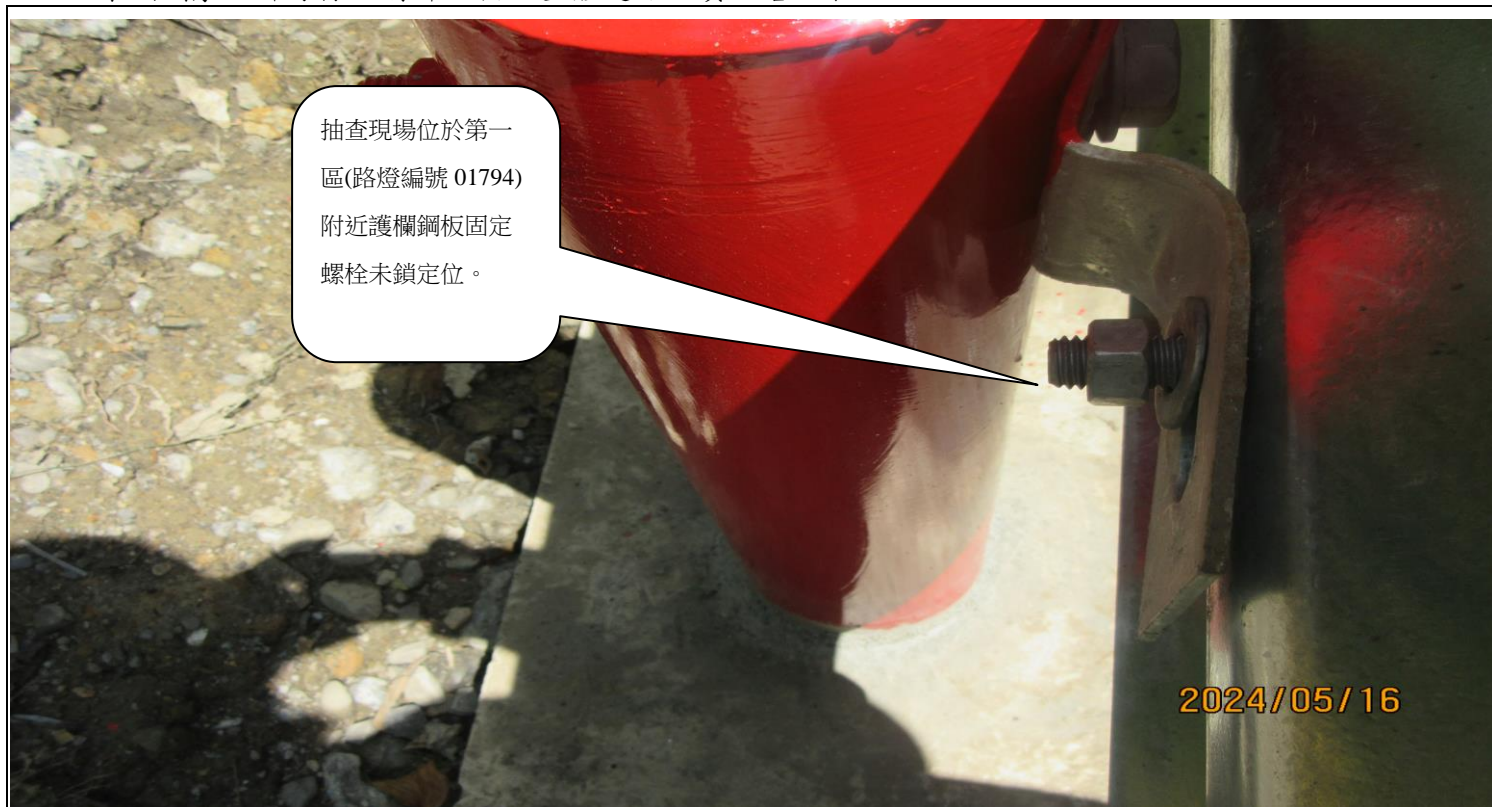
抽查現場位於第一區(路燈編號 01794)附近護欄鋼板固定螺栓未鎖定位。

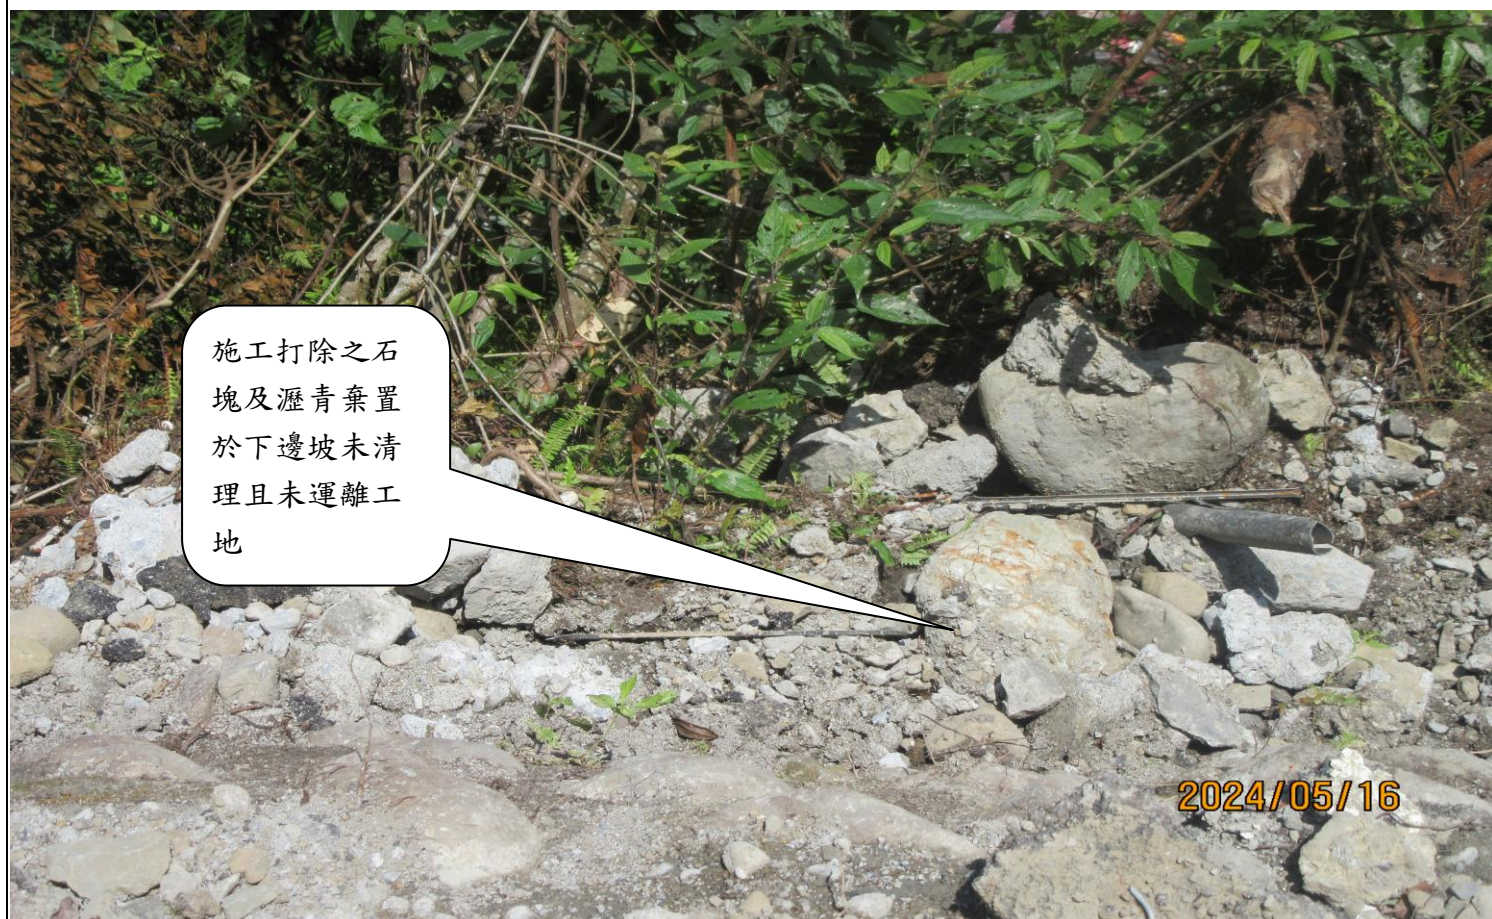
施工打除之石塊及瀝青棄置於下邊坡未清理且未運離工地

施工打除之石塊及瀝青棄置於下邊坡未清理且未運離工地。

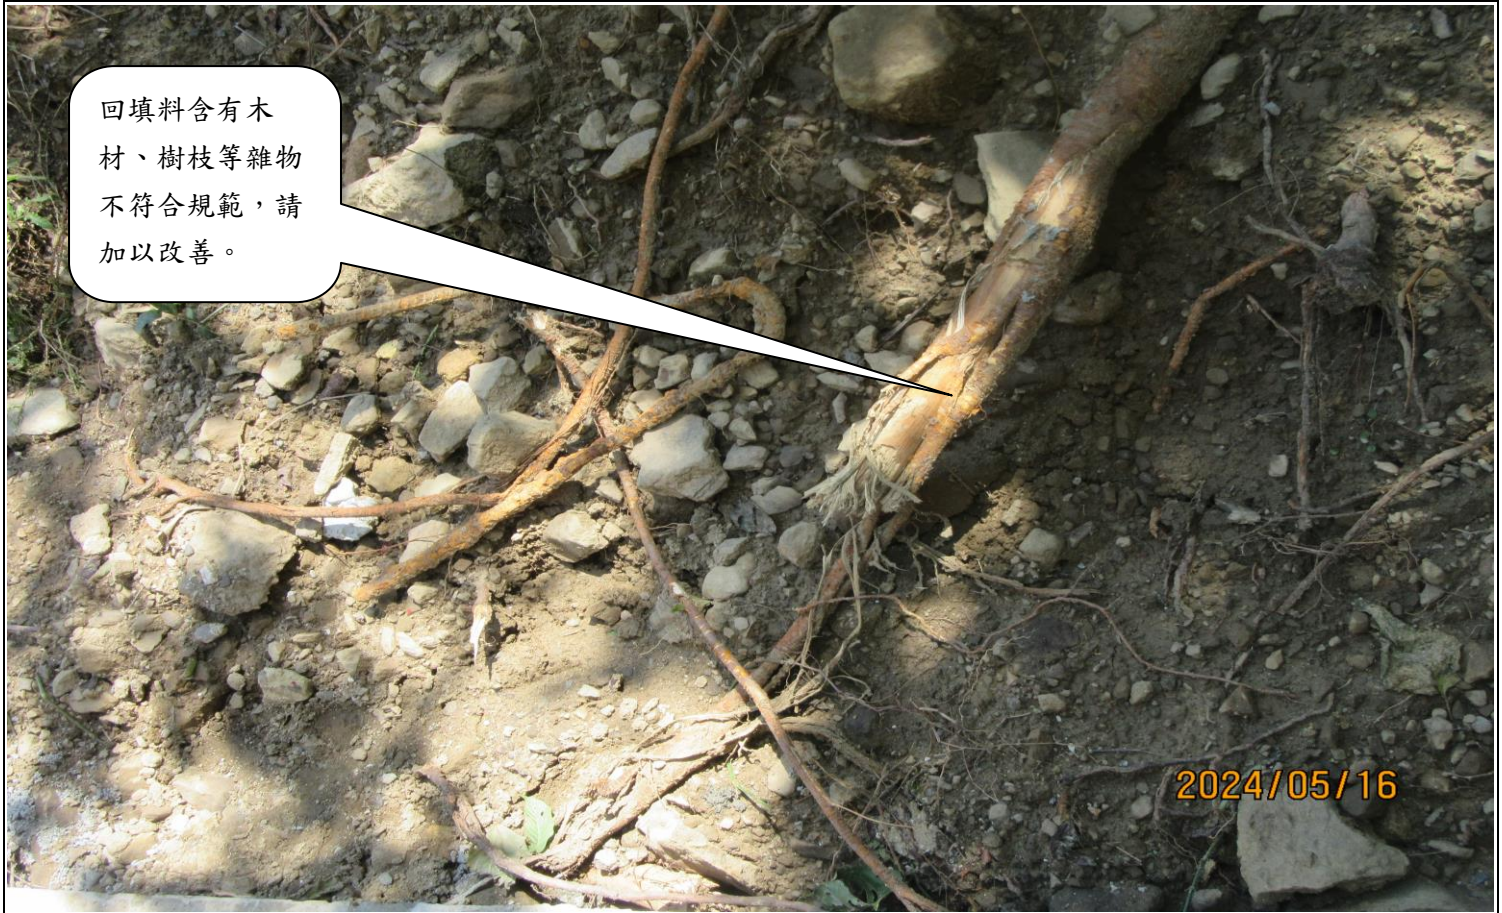
回填料含有木材、樹枝等雜物不符合規範，請加以改善。

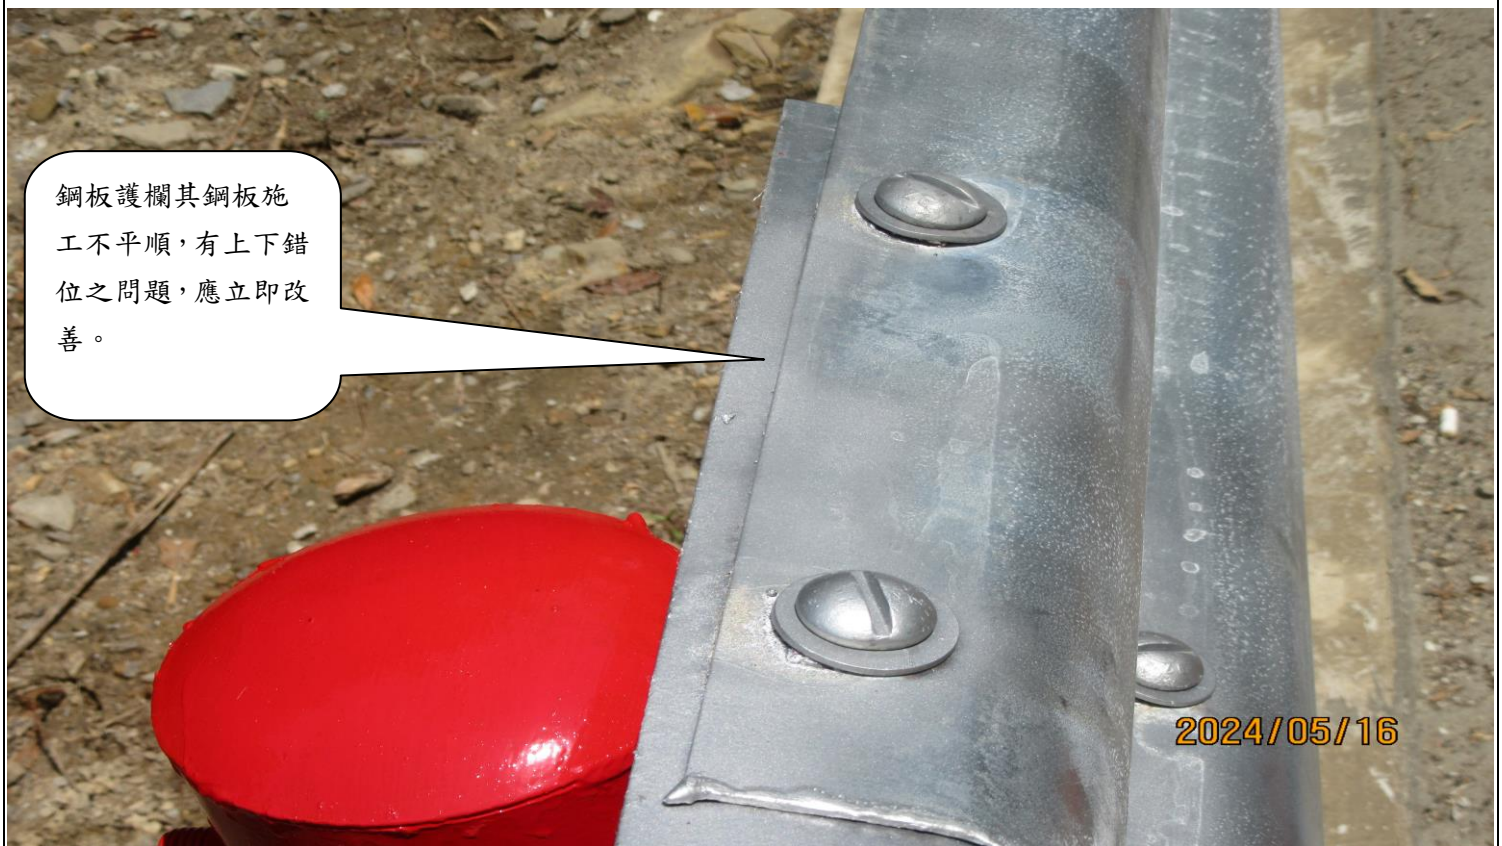
鋼板護欄其鋼板施工不平順，有上下錯位之問題，應立即改善。

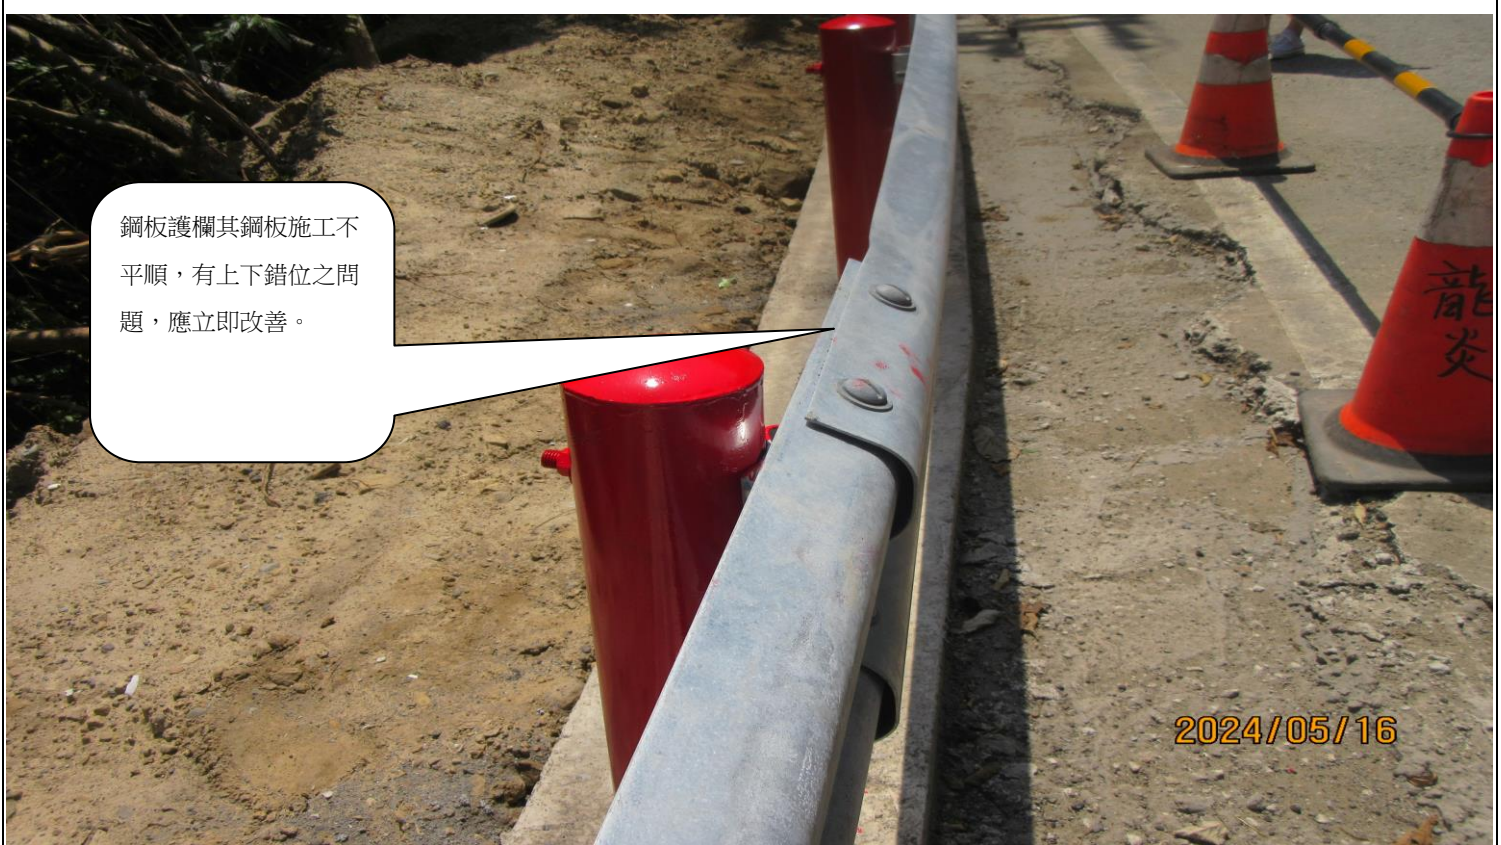
鋼板護欄其鋼板施工不平順，有上下錯位之問題，應立即改善。

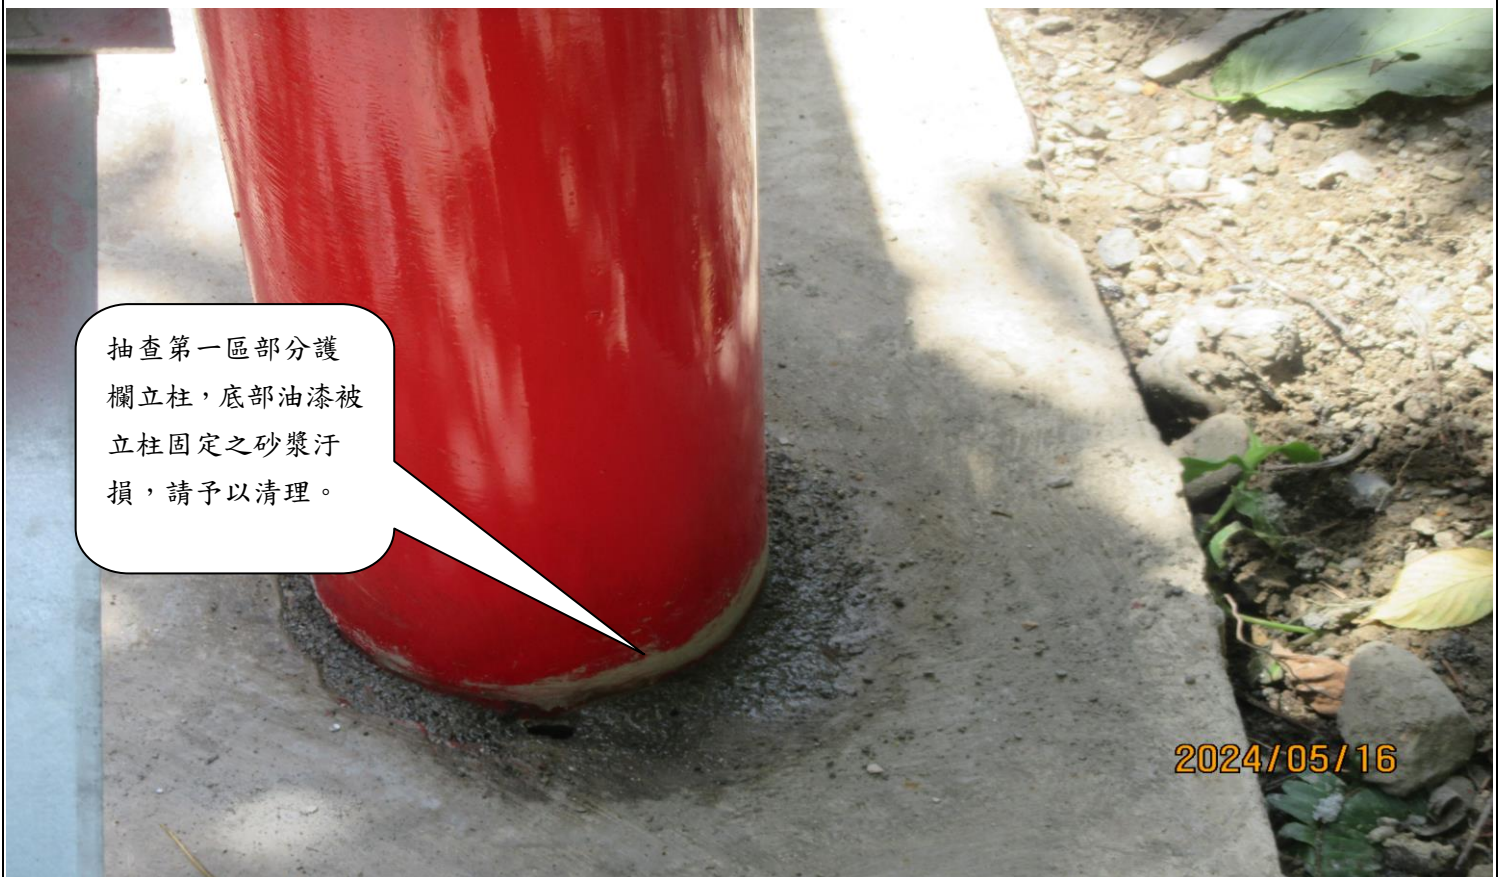
抽查第一區部分護欄立柱，底部油漆被立柱固定之砂漿汙損，請予以清理。

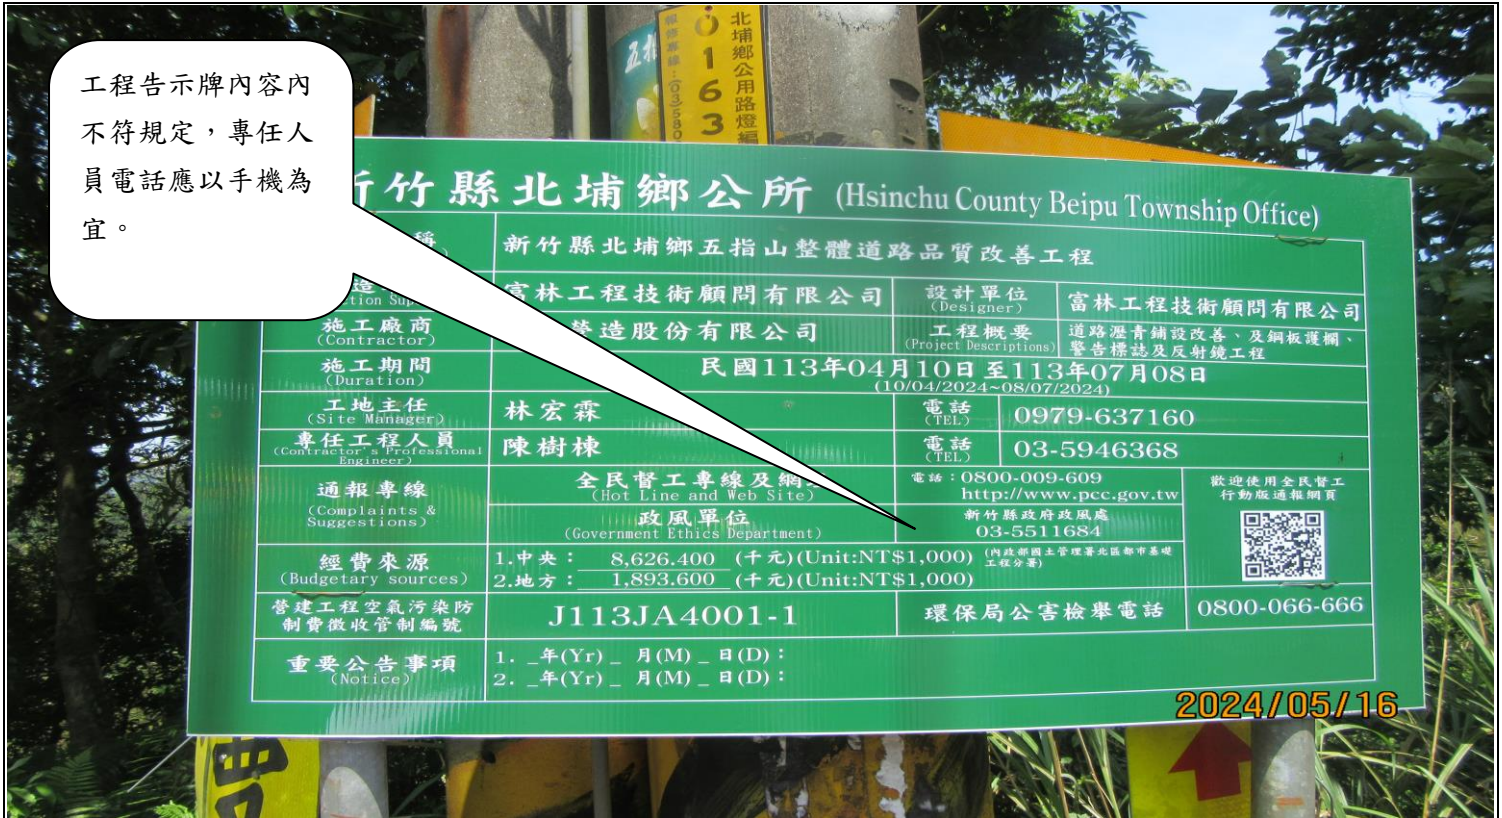
說明	工程告示牌內容內不符規定，專任人員電話應以手機為宜。
----	----------------------------

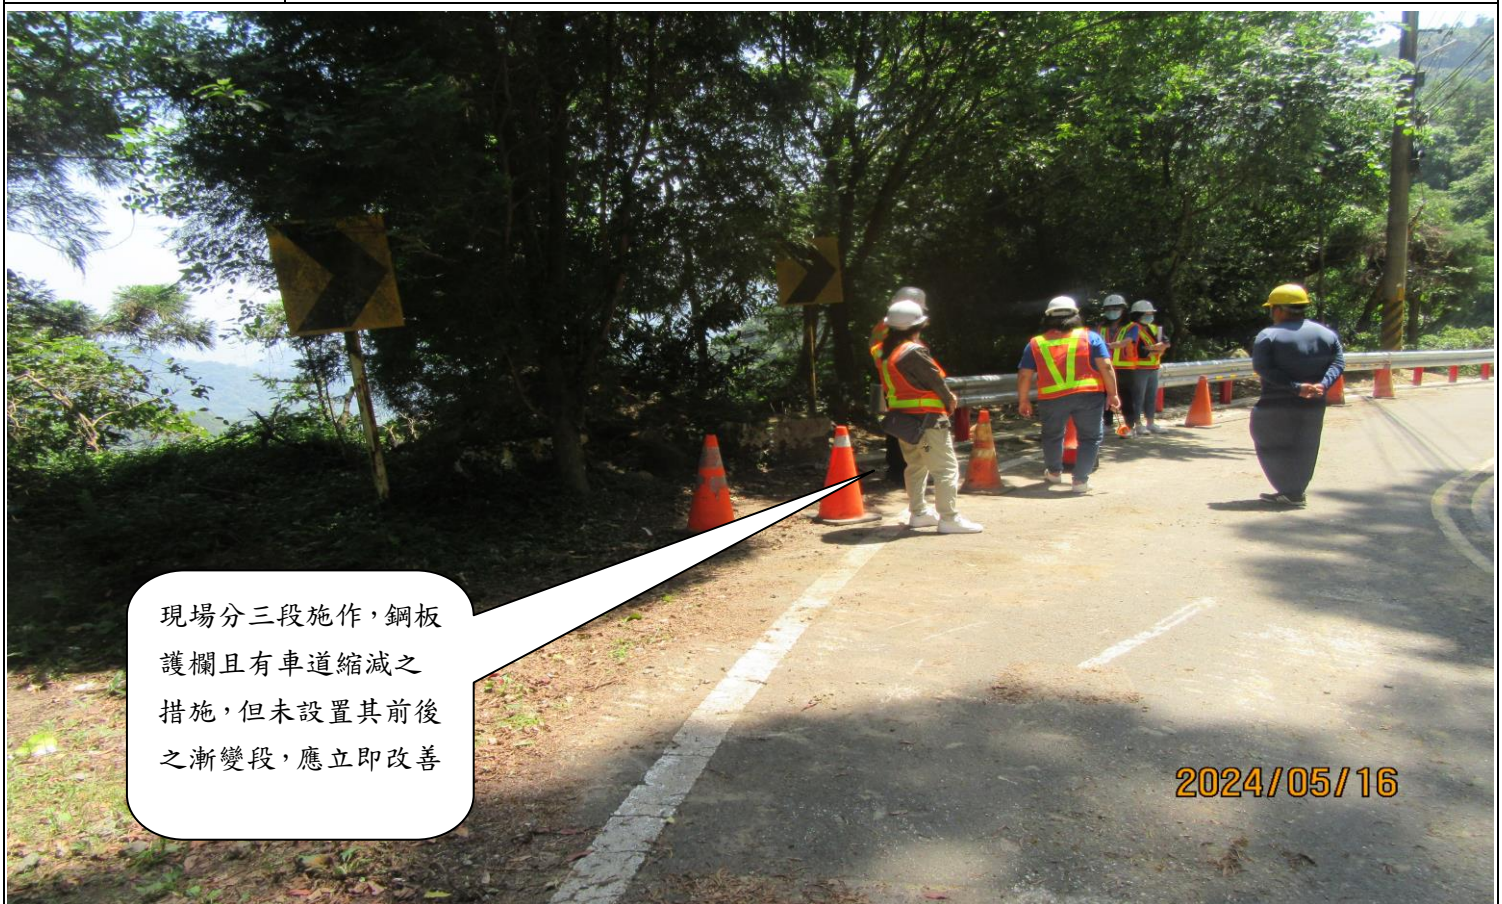
說明	現場分三段施作，鋼板護欄且有車道縮減之措施，但未設置其前後之漸變段，應立即改善
----	---
