# 新竹縣政府工程查核代表照片表

工程名稱：新竹縣政府環境保護局辦公廳舍耐震補強工程

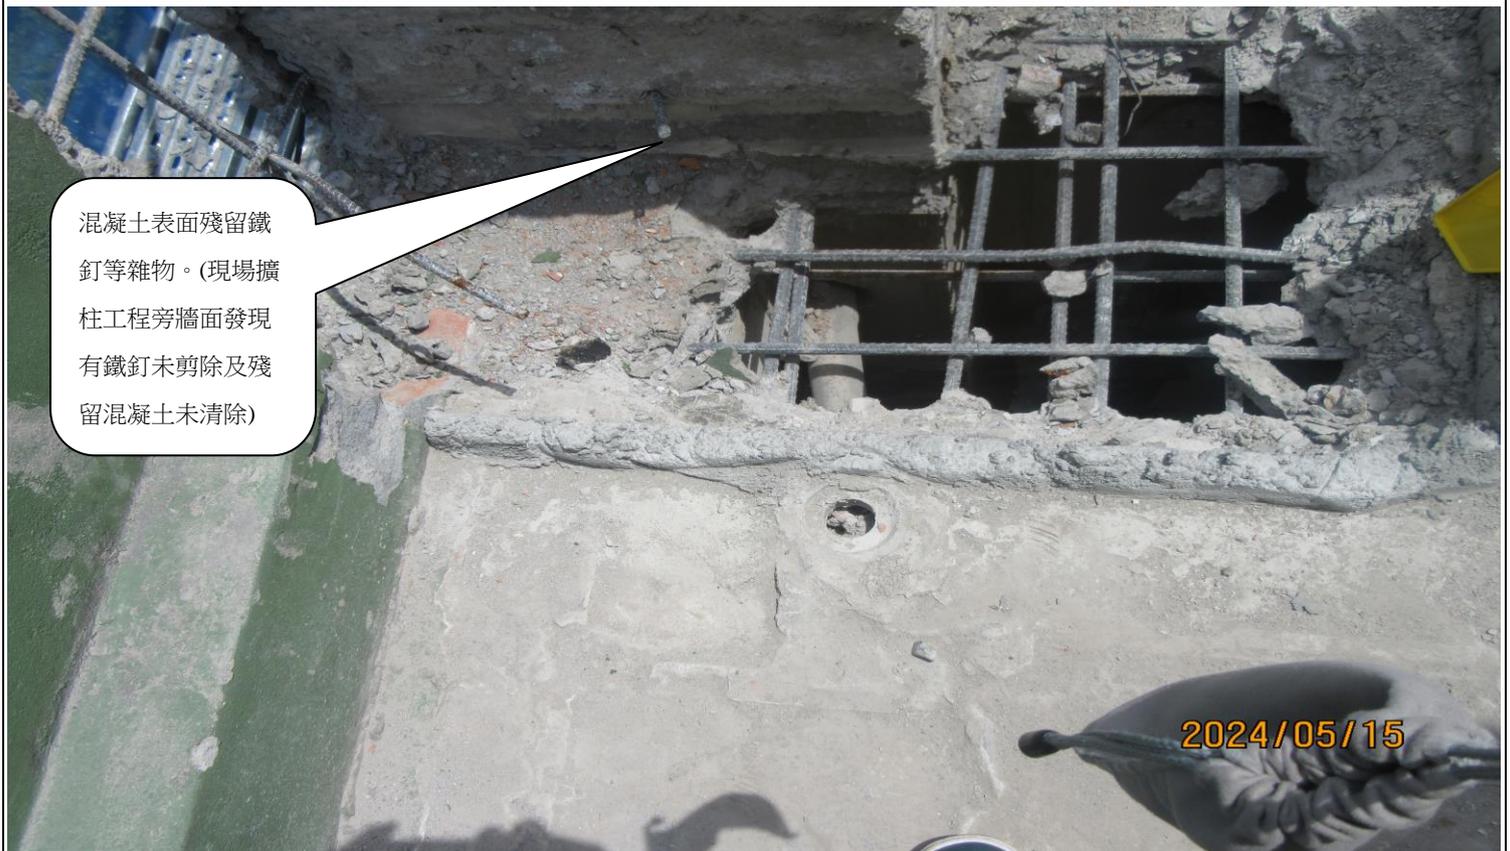
混凝土表面殘留鐵釘等雜物。(現場擴柱工程旁牆面發現有鐵釘未剪除及殘留混凝土未清除)

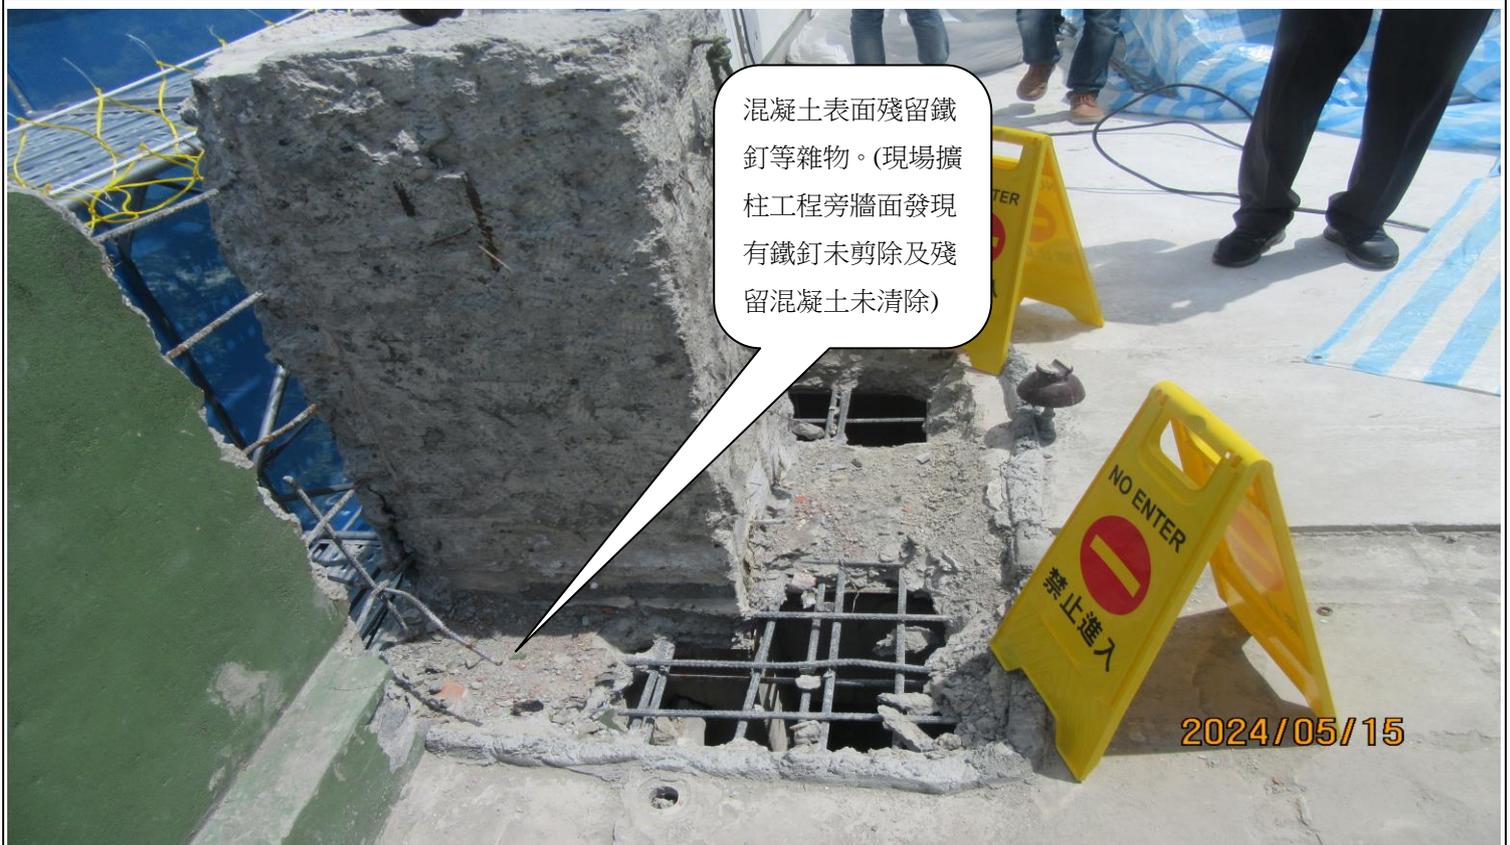
混凝土表面殘留鐵釘等雜物。(現場擴柱工程旁牆面發現有鐵釘未剪除及殘留混凝土未清除)

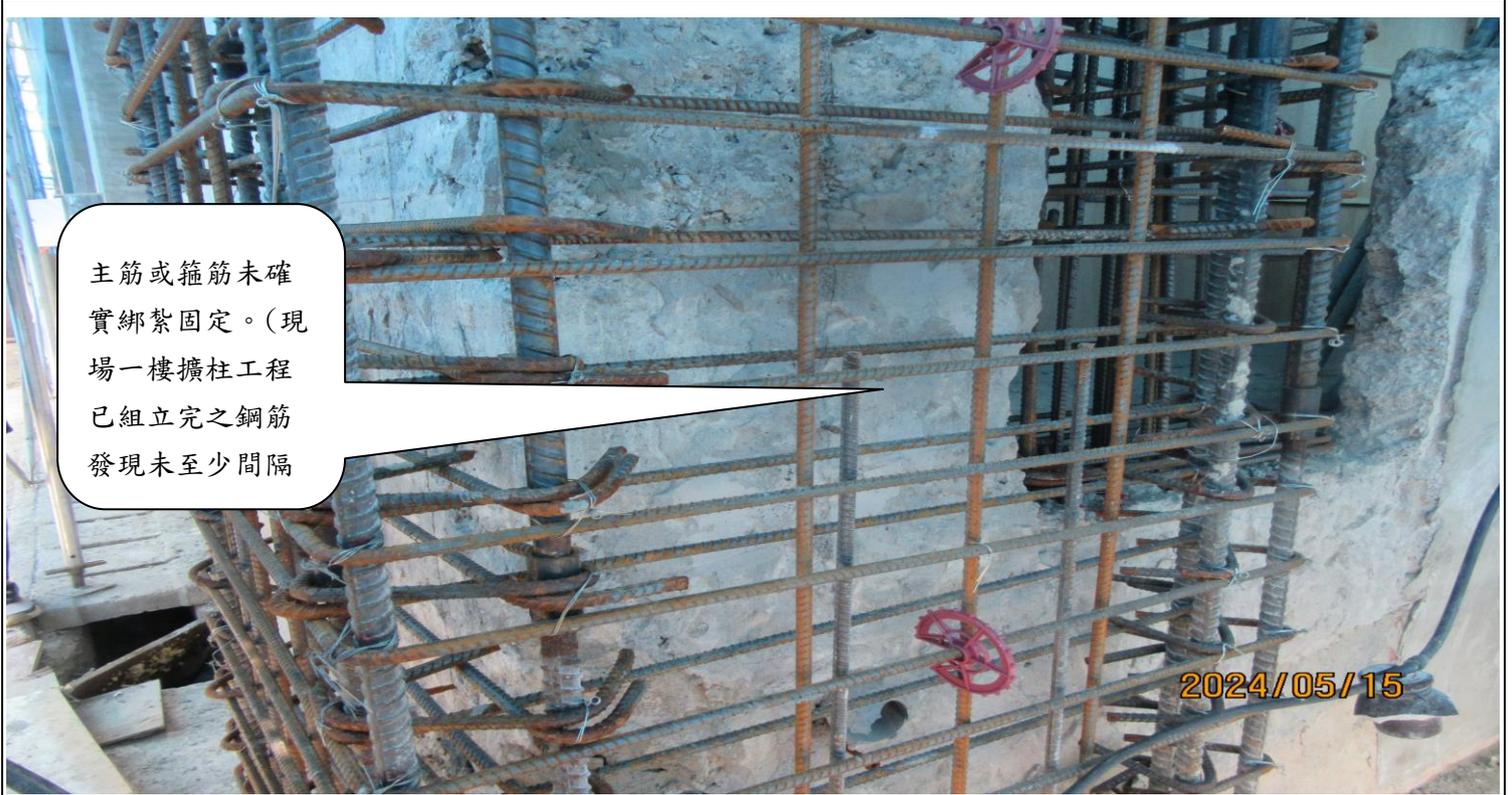
主筋或箍筋未確實綁紮固定。(現場一樓擴柱工程已組立完之鋼筋發現未至少間隔)

主筋或箍筋未確實綁紮固定。(現場一樓擴柱工程已組立完之鋼筋發現未至少間隔綁紮)

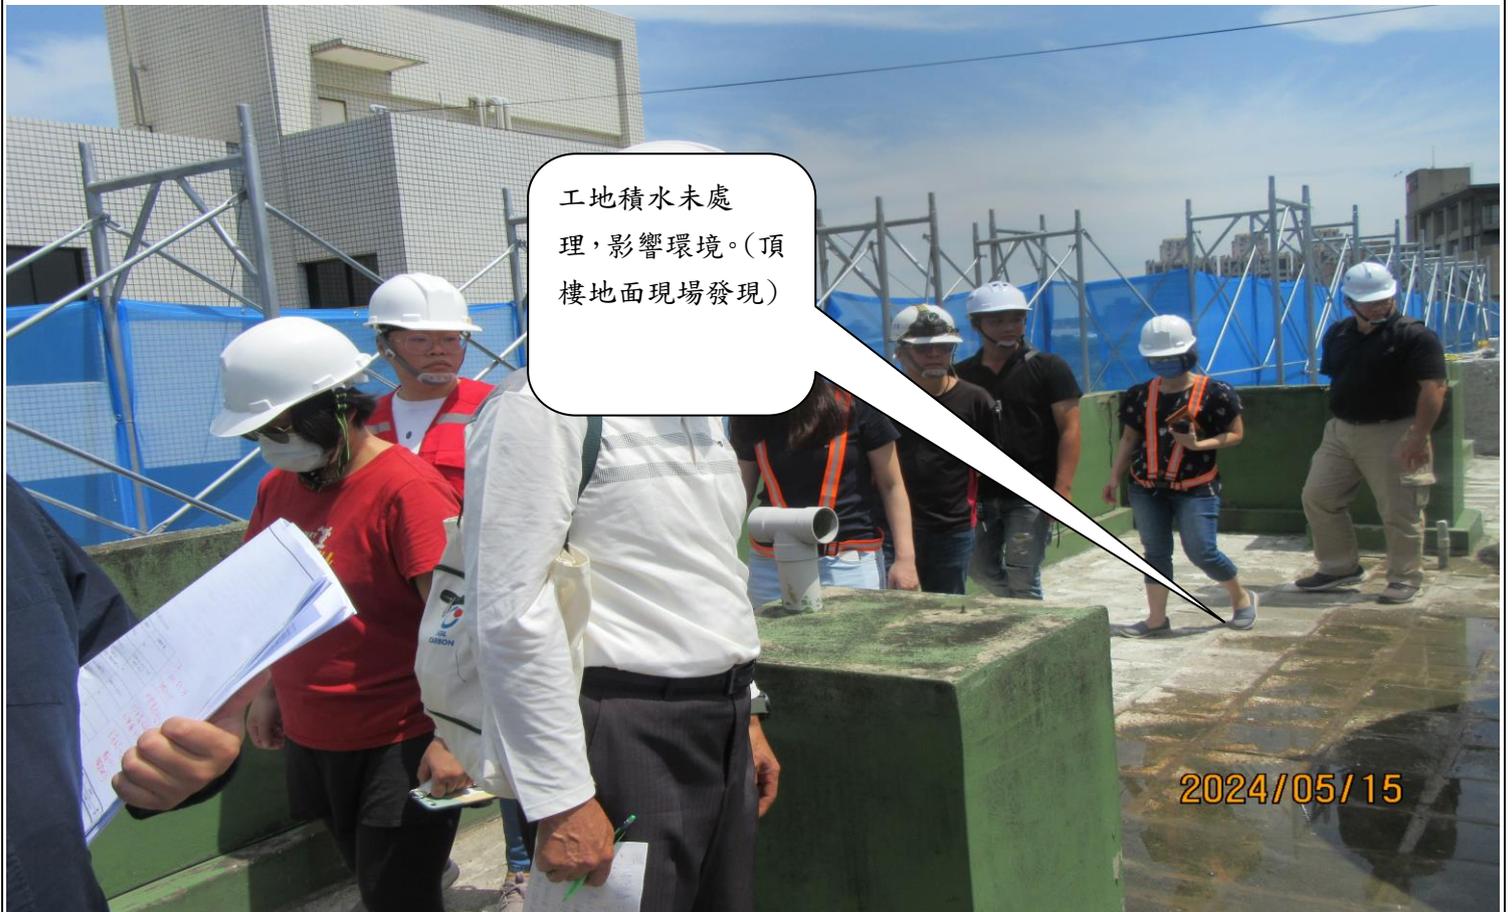
工地積水未處理，影響環境。(頂樓地面現場發現)

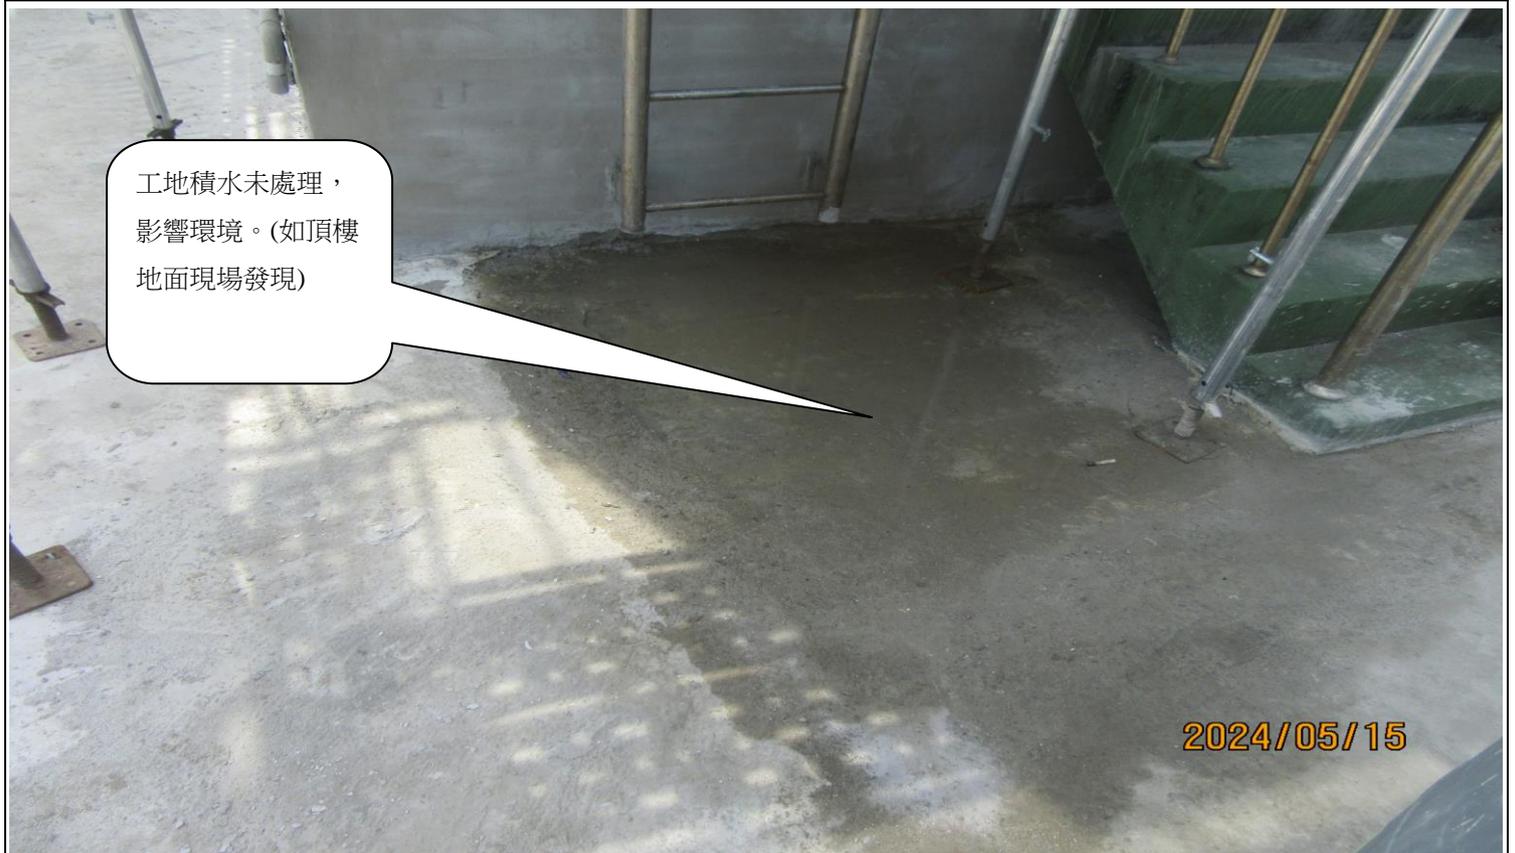
工地積水未處理，  
影響環境。(如頂樓  
地面現場發現)

工地積水未處理，影響環境。(如頂樓地面現場發現)

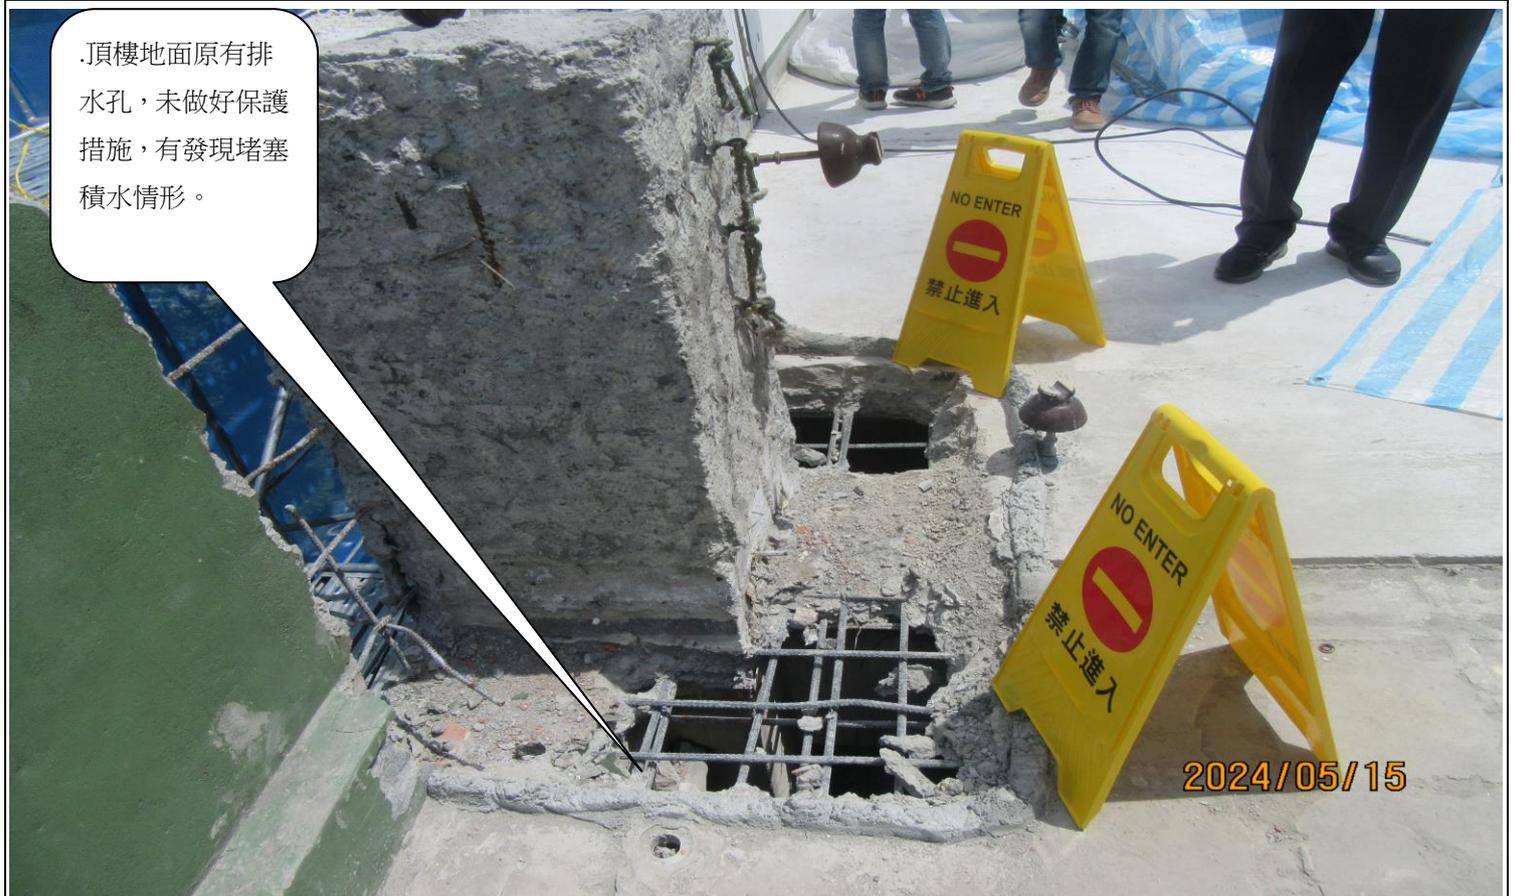
.頂樓地面原有排  
水孔，未做好保護  
措施，有發現堵塞  
積水情形。

.頂樓地面原有排水孔，未做好保護措施，有發現堵塞積水情形。

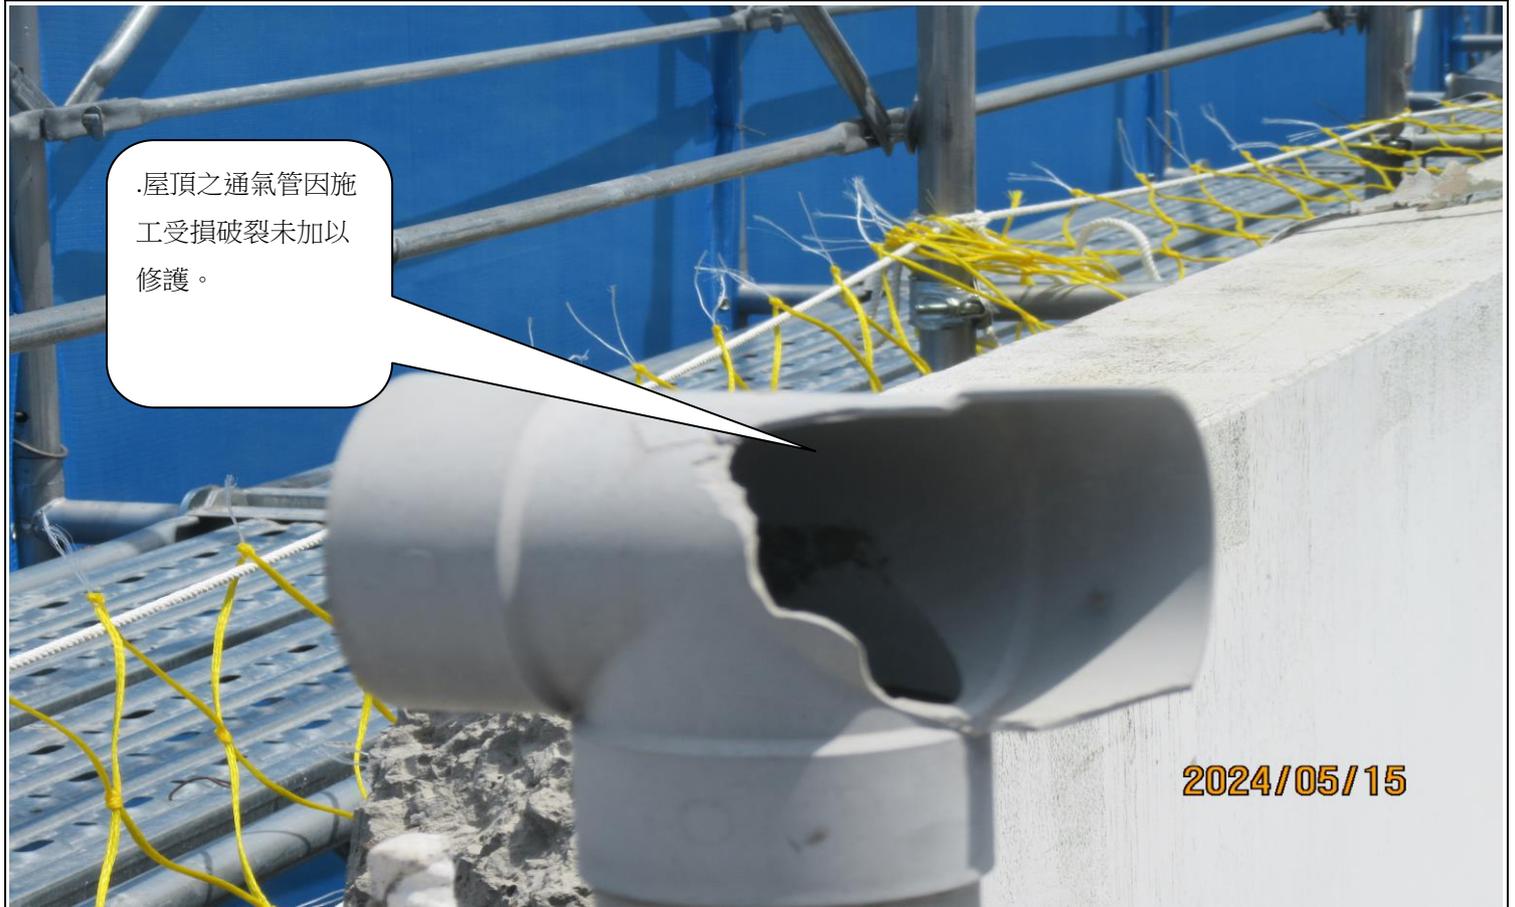
屋頂之通氣管因施工受損破裂未加以修護。

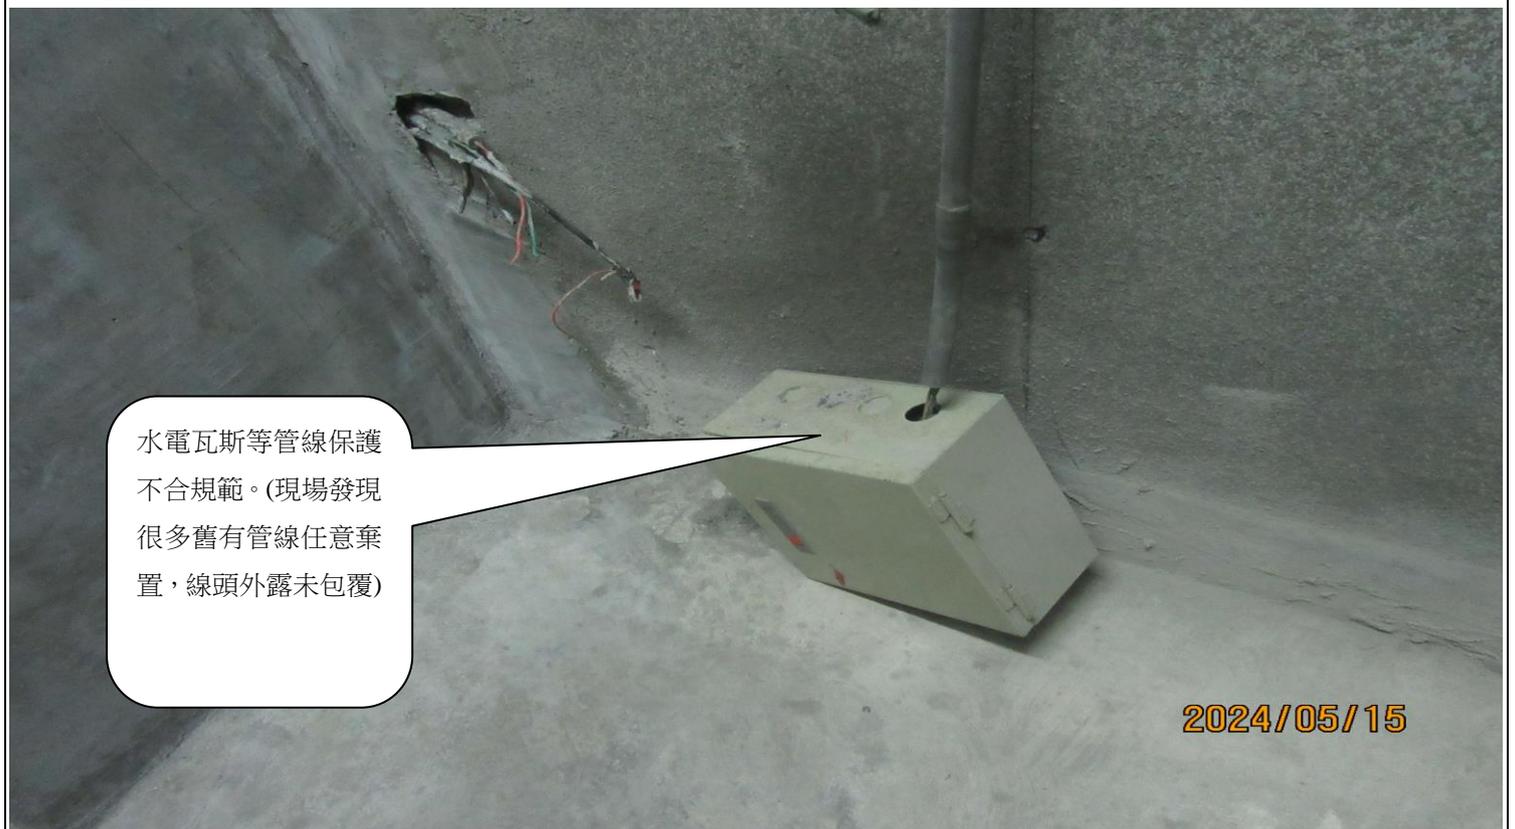
水電瓦斯等管線保護不合規範。(現場發現很多舊有管線任意棄置，線頭外露未包覆)

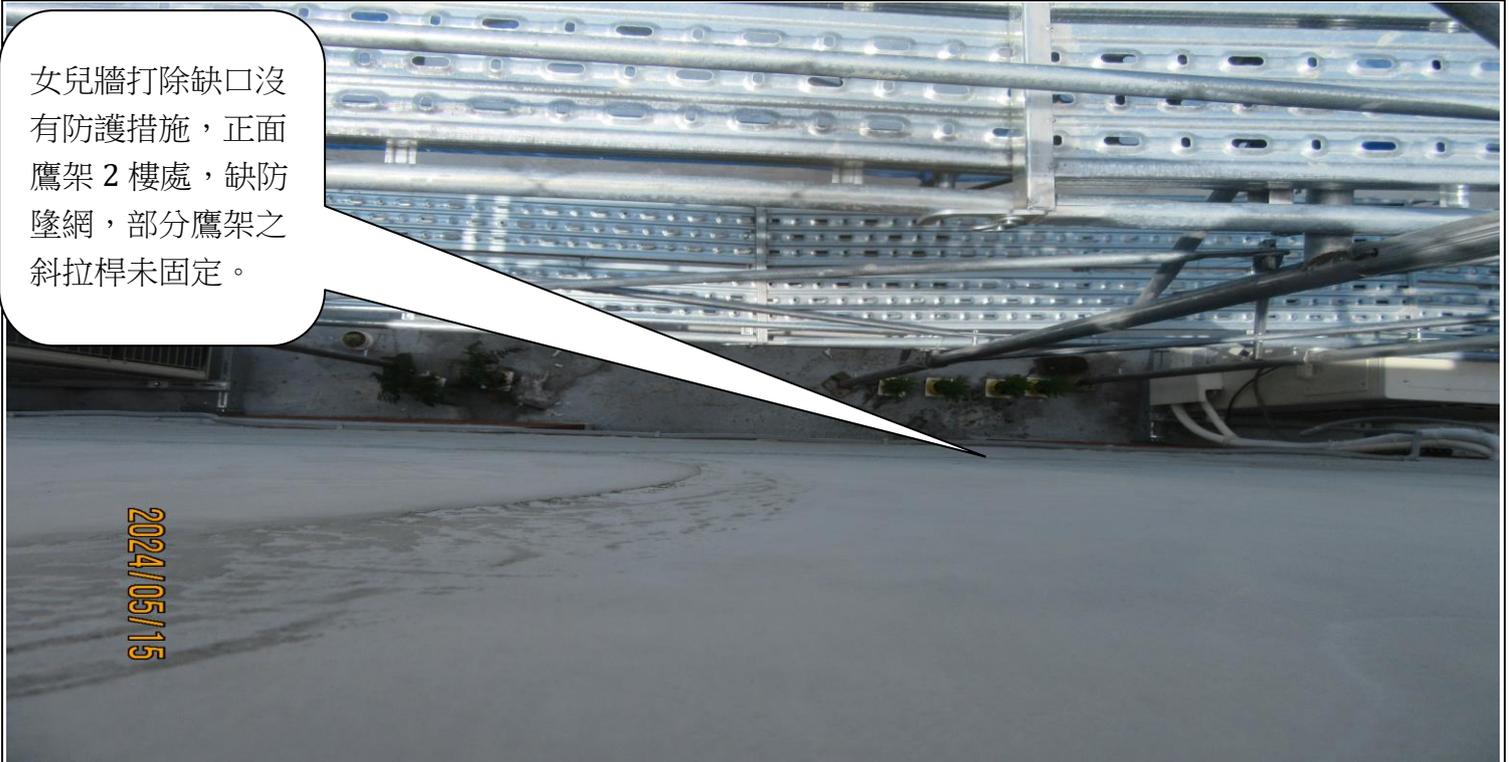
說明	女兒牆打除缺口沒有防護措施，正面鷹架 2 樓處，缺防墜網，部分鷹架之斜拉桿未固定。
----	---

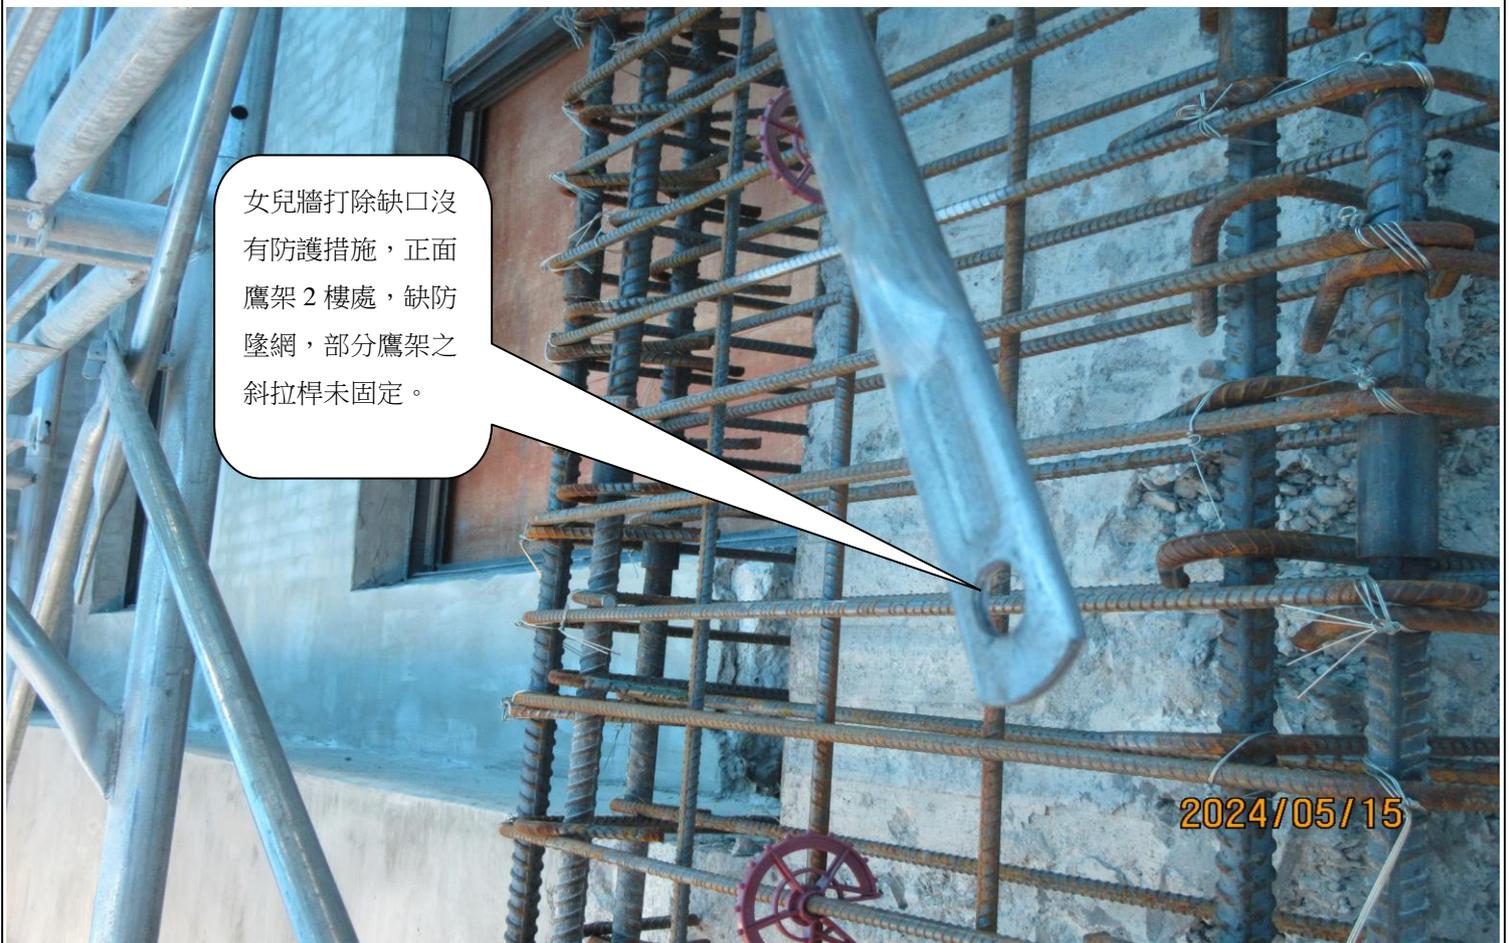
說明	女兒牆打除缺口沒有防護措施，正面鷹架 2 樓處，缺防墜網，部分鷹架之斜拉桿未固定。
----	---

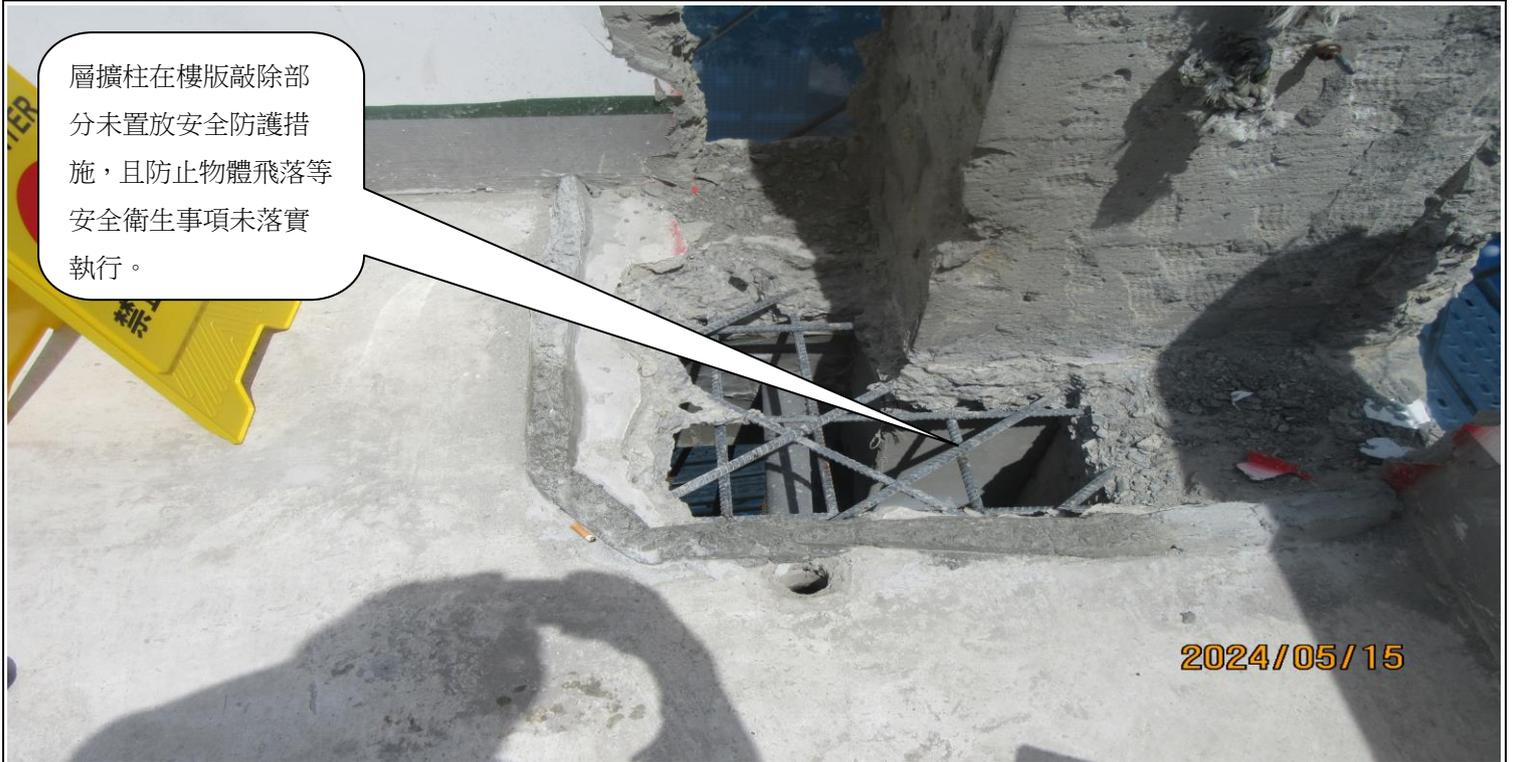
說明	層擴柱在樓版敲除部分未置放安全防護措施，且防止物體飛落等安全衛生事項未落實執行。
----	--

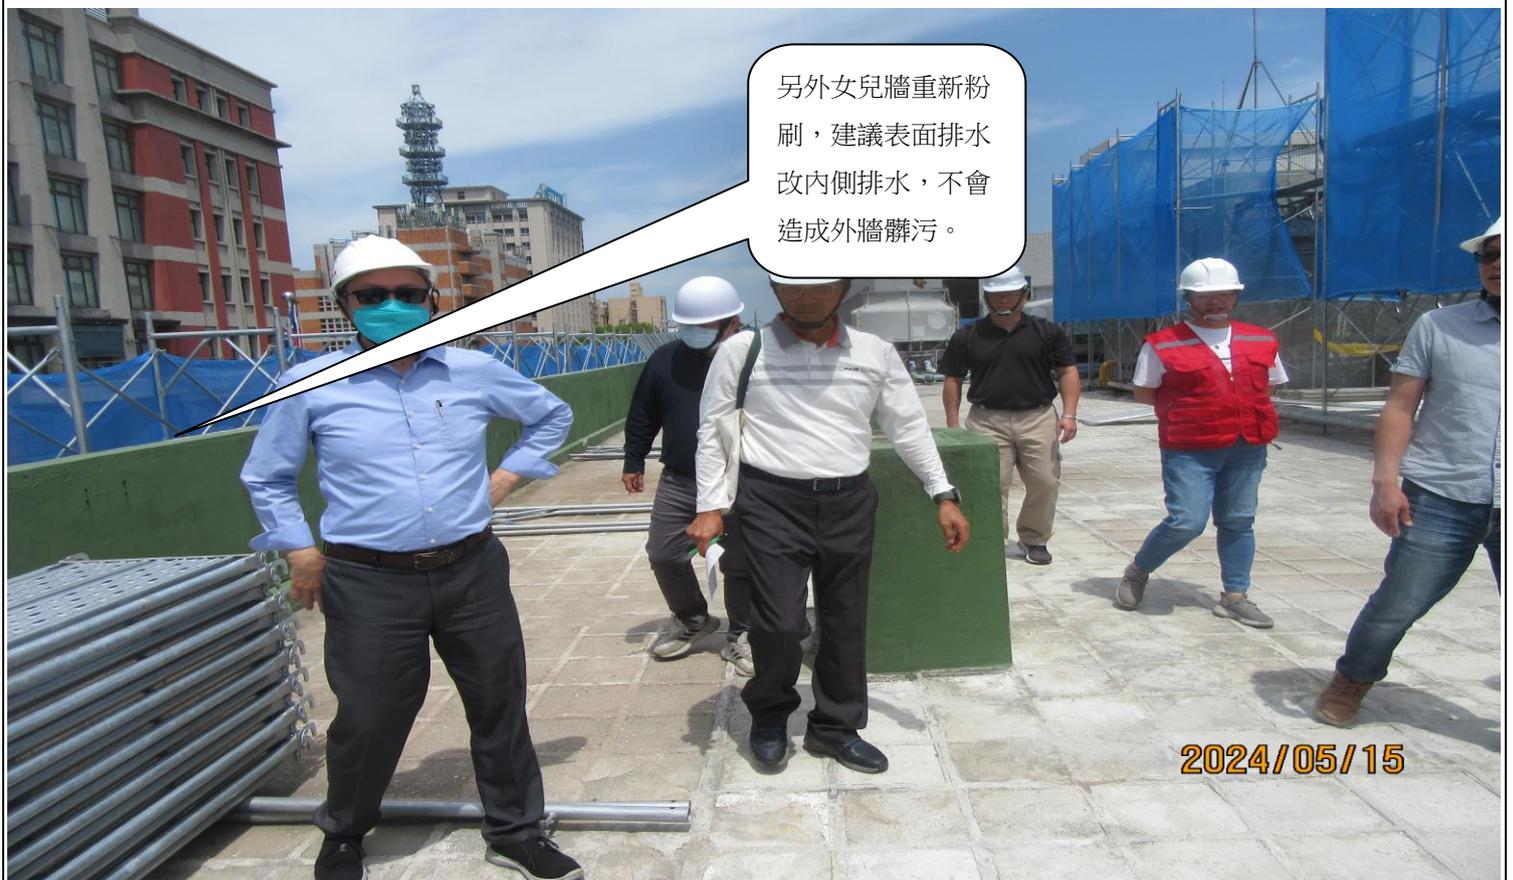
說明	另外女兒牆重新粉刷，建議表面排水改內側排水，不會造成外牆髒污。
----	---------------------------------
