新竹縣政府工程查核代表照片表

拍攝日期：113.05.21

工程名稱：新竹縣五峰鄉白蘭溪古道再造工程

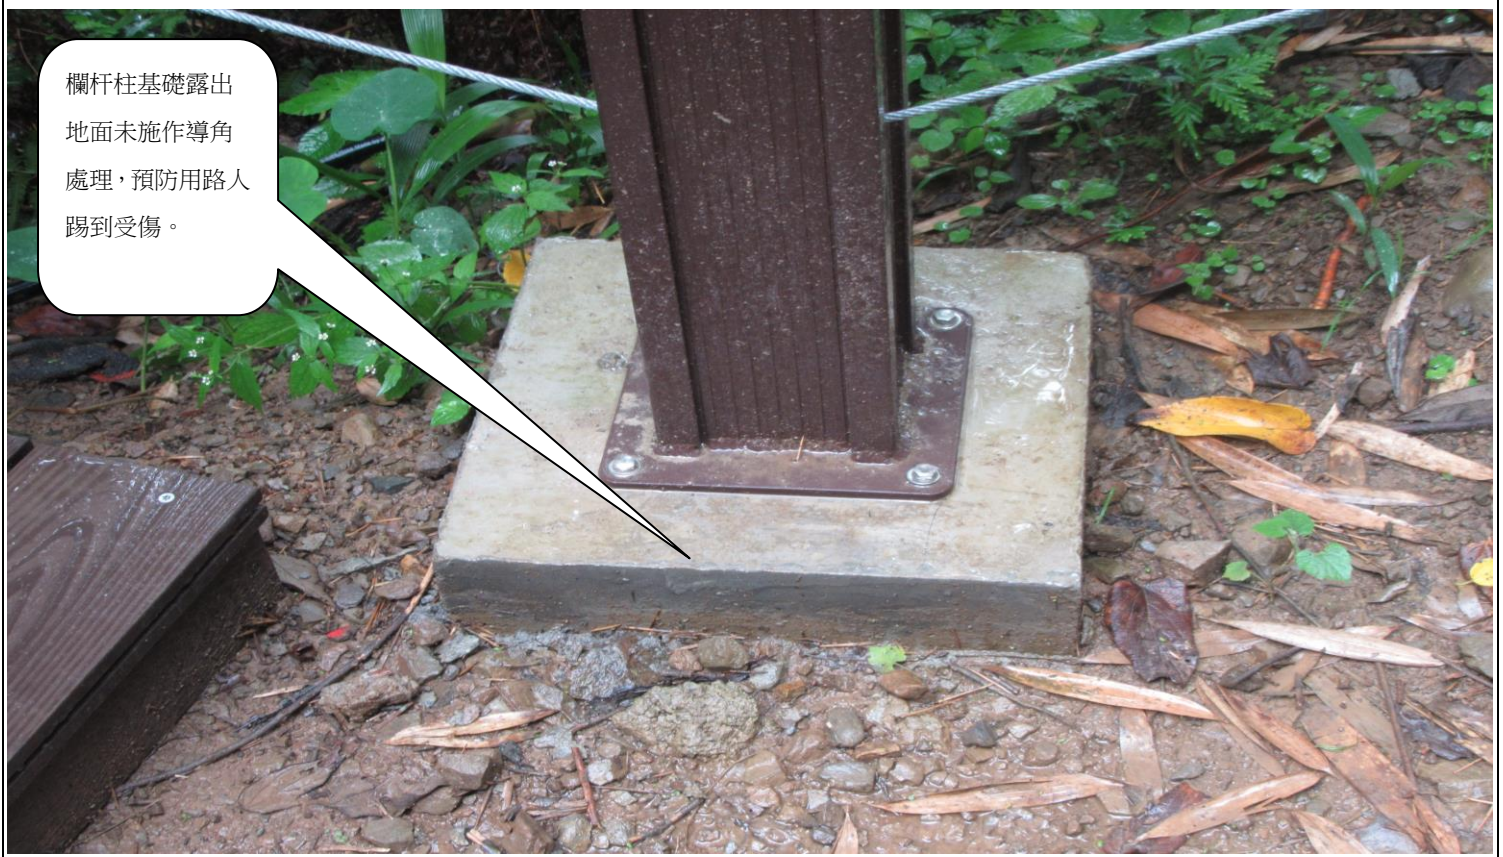
欄杆柱基礎露出地面未施作導角處理，預防用路人踢到受傷。

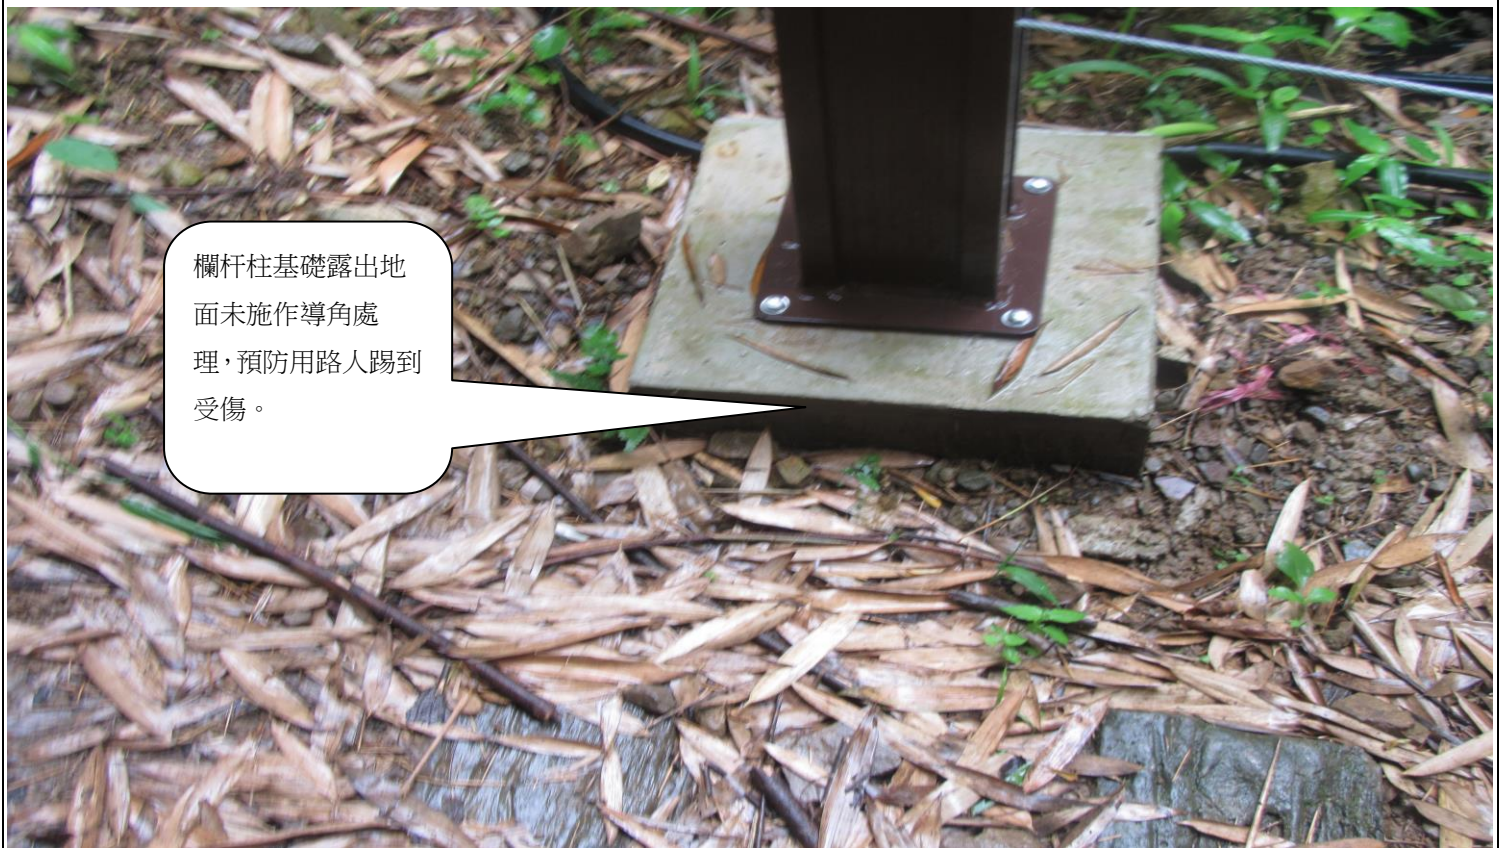
欄杆柱基礎露出地面未施作導角處理，預防用路人踢到受傷。

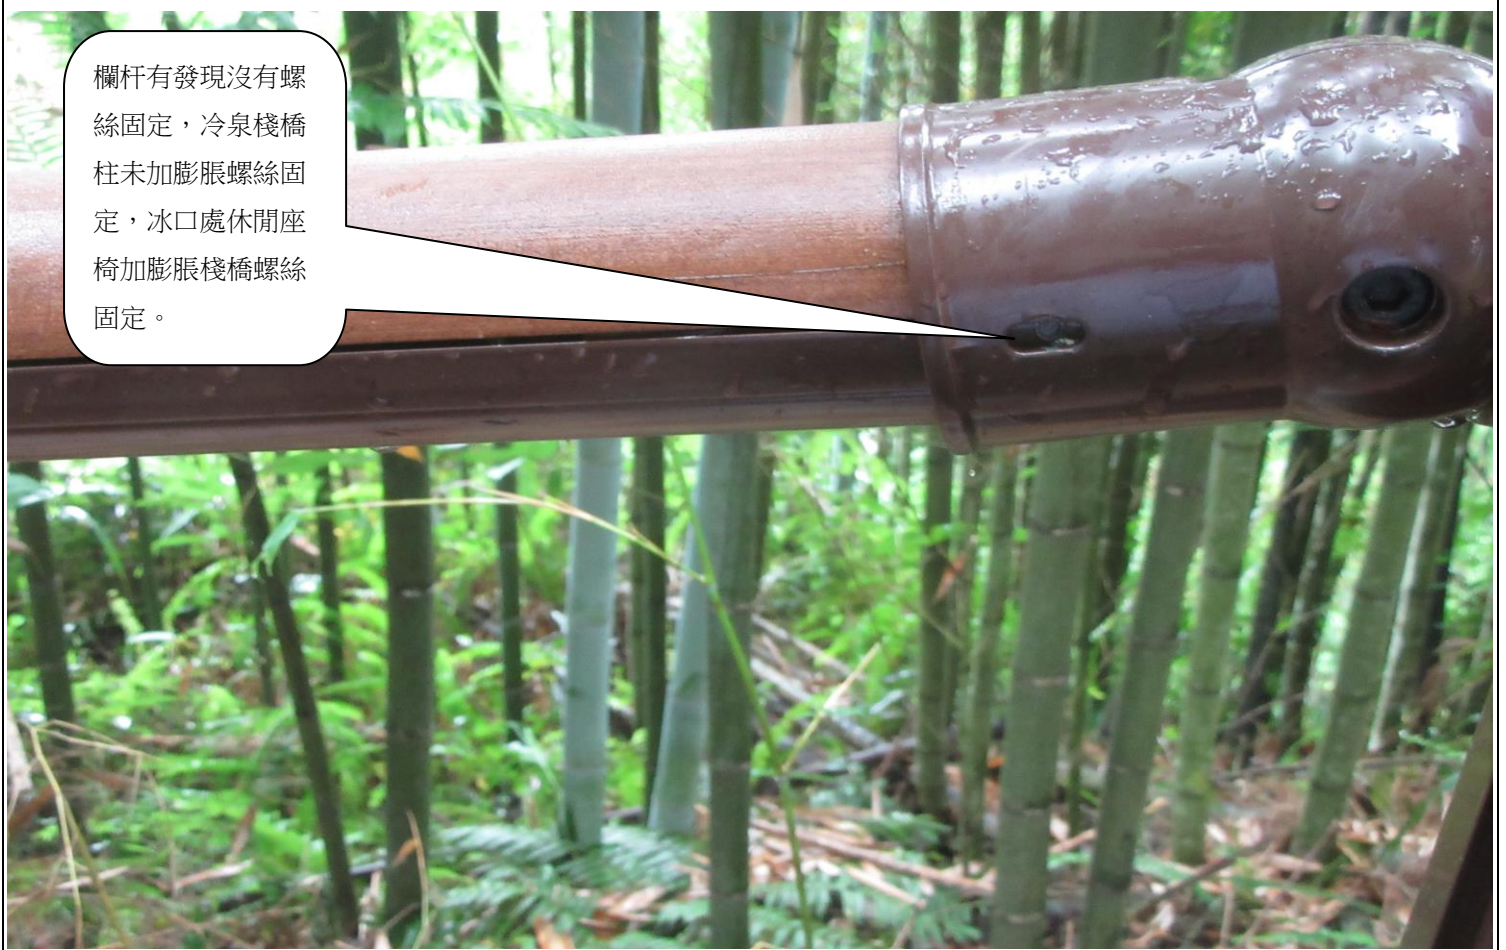
欄杆有發現沒有螺絲固定，冷泉棧橋柱未加膨脹螺絲固定，冰口處休閒座椅加膨脹棧橋螺絲固定。

說明	欄杆有發現沒有螺絲固定，冷泉棧橋柱未加膨脹螺絲固定，冰口處休閒座椅加膨脹棧橋螺絲固定。
----	---

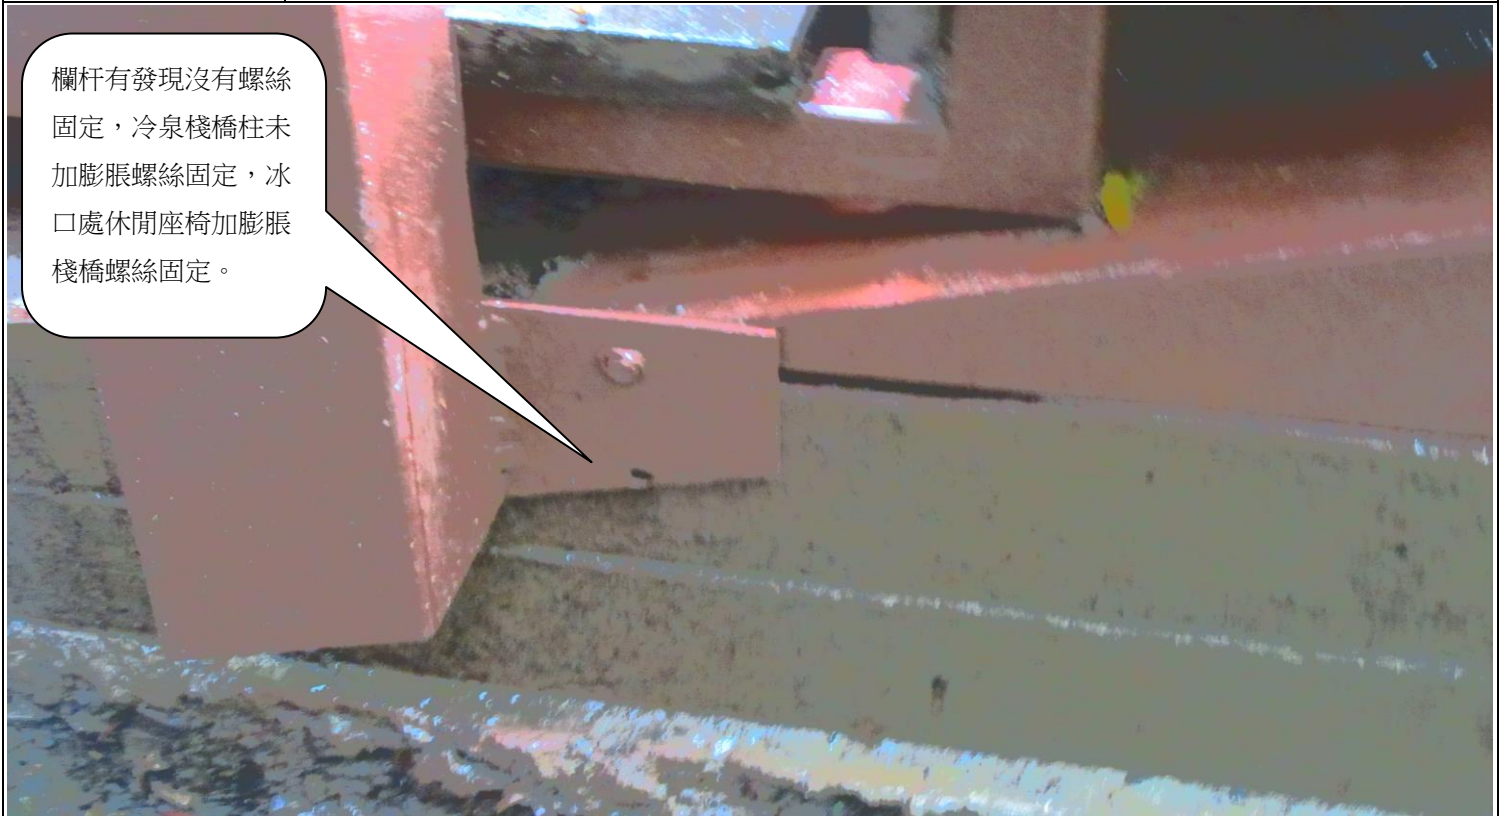
欄杆有發現沒有螺絲固定，冷泉棧橋柱未加膨脹螺絲固定，冰口處休閒座椅加膨脹棧橋螺絲固定。

說明	欄杆有發現沒有螺絲固定，冷泉棧橋柱未加膨脹螺絲固定，冰口處休閒座椅加膨脹棧橋螺絲固定。
----	---

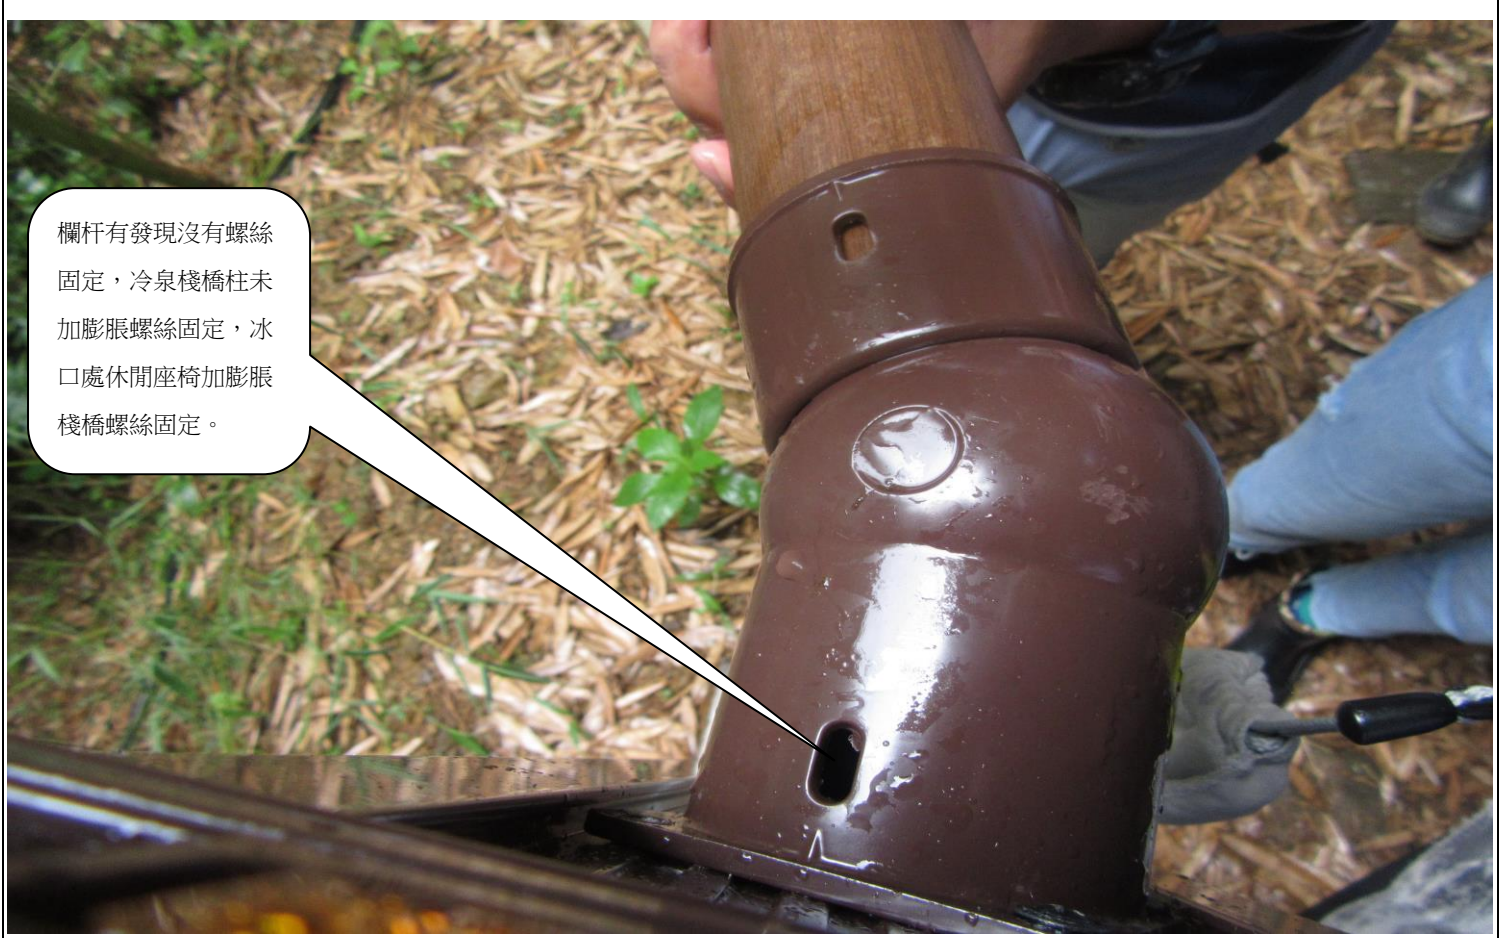
欄杆有發現沒有螺絲固定，冷泉棧橋柱未加膨脹螺絲固定，冰口處休閒座椅加膨脹棧橋螺絲固定。

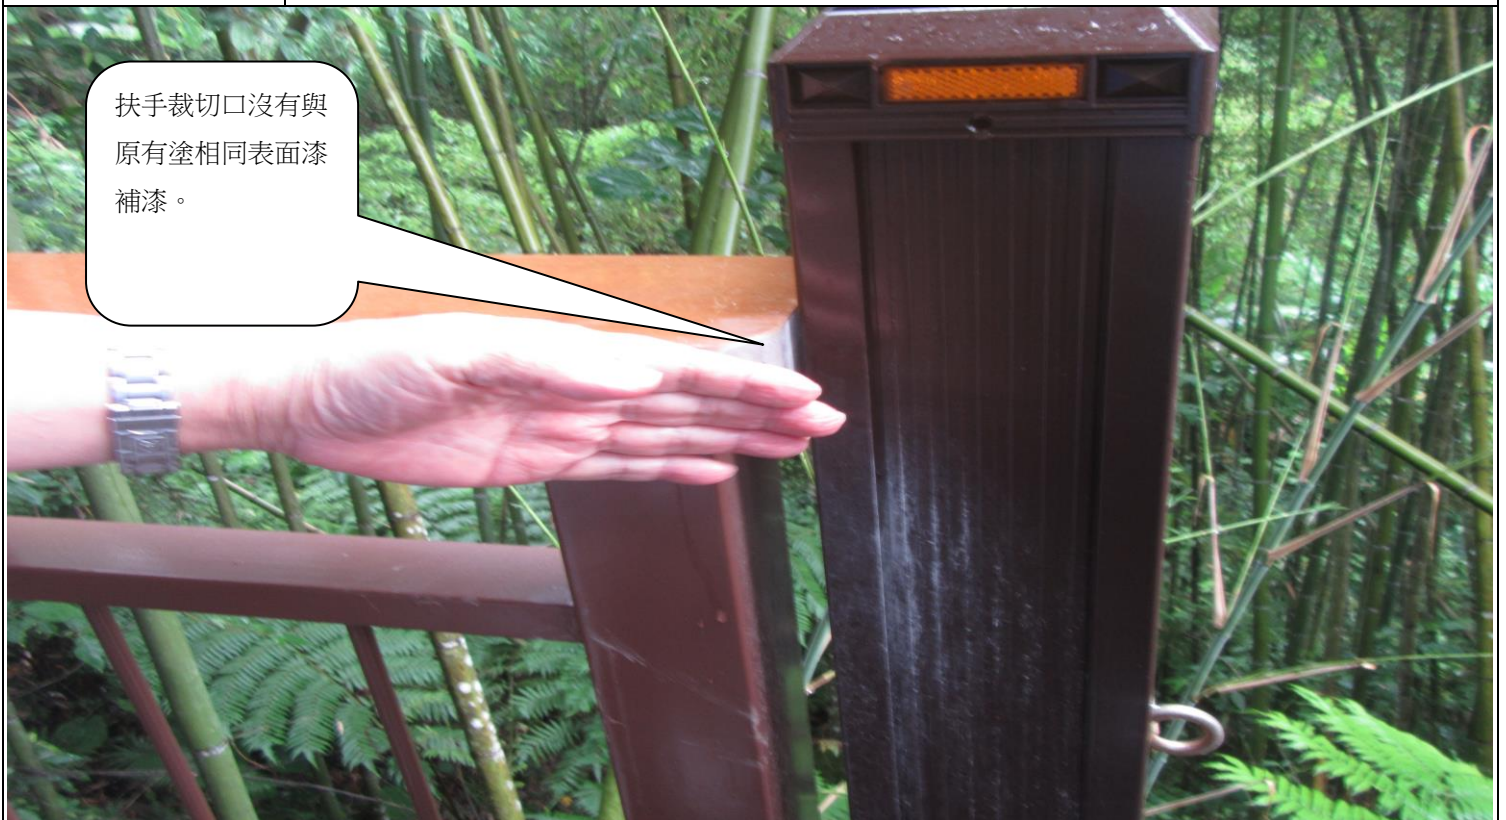
扶手裁切口沒有與原有塗相同表面漆補漆。

欄杆扶手裁切口沒有與原有塗相同表面漆補漆。

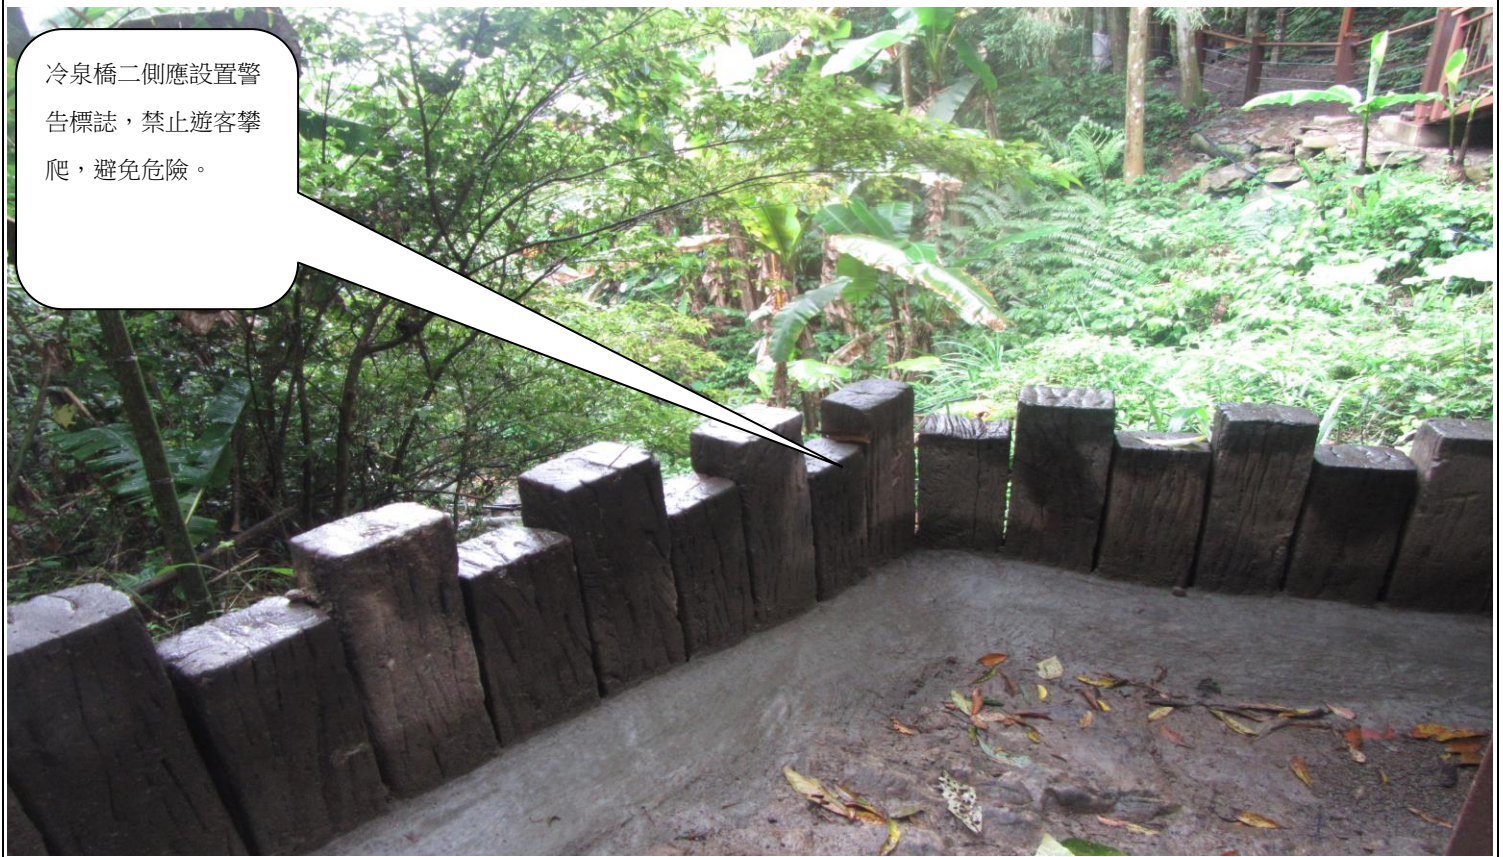
說明	冷泉橋二側應設置警告標誌，禁止遊客攀爬，避免危險。
----	---------------------------

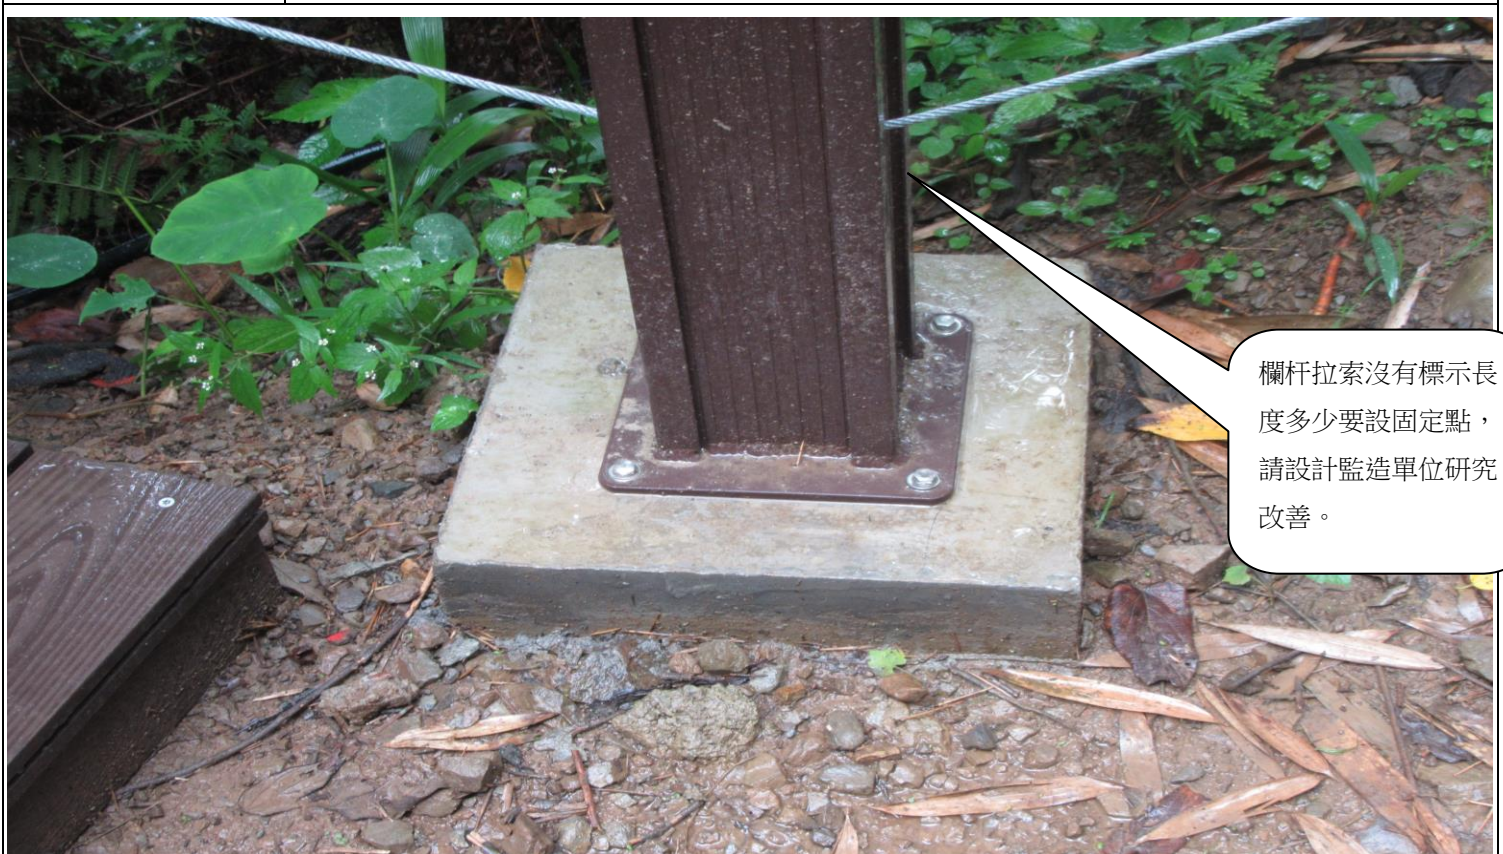
說明	欄杆拉索沒有標示長度多少要設固定點，請設計監造單位研究改善。
----	--------------------------------
