# 新竹縣政府工程查核代表照片表

拍攝日期：113.05.21

工程名稱：新竹縣五峰鄉白蘭溪古道再造工程

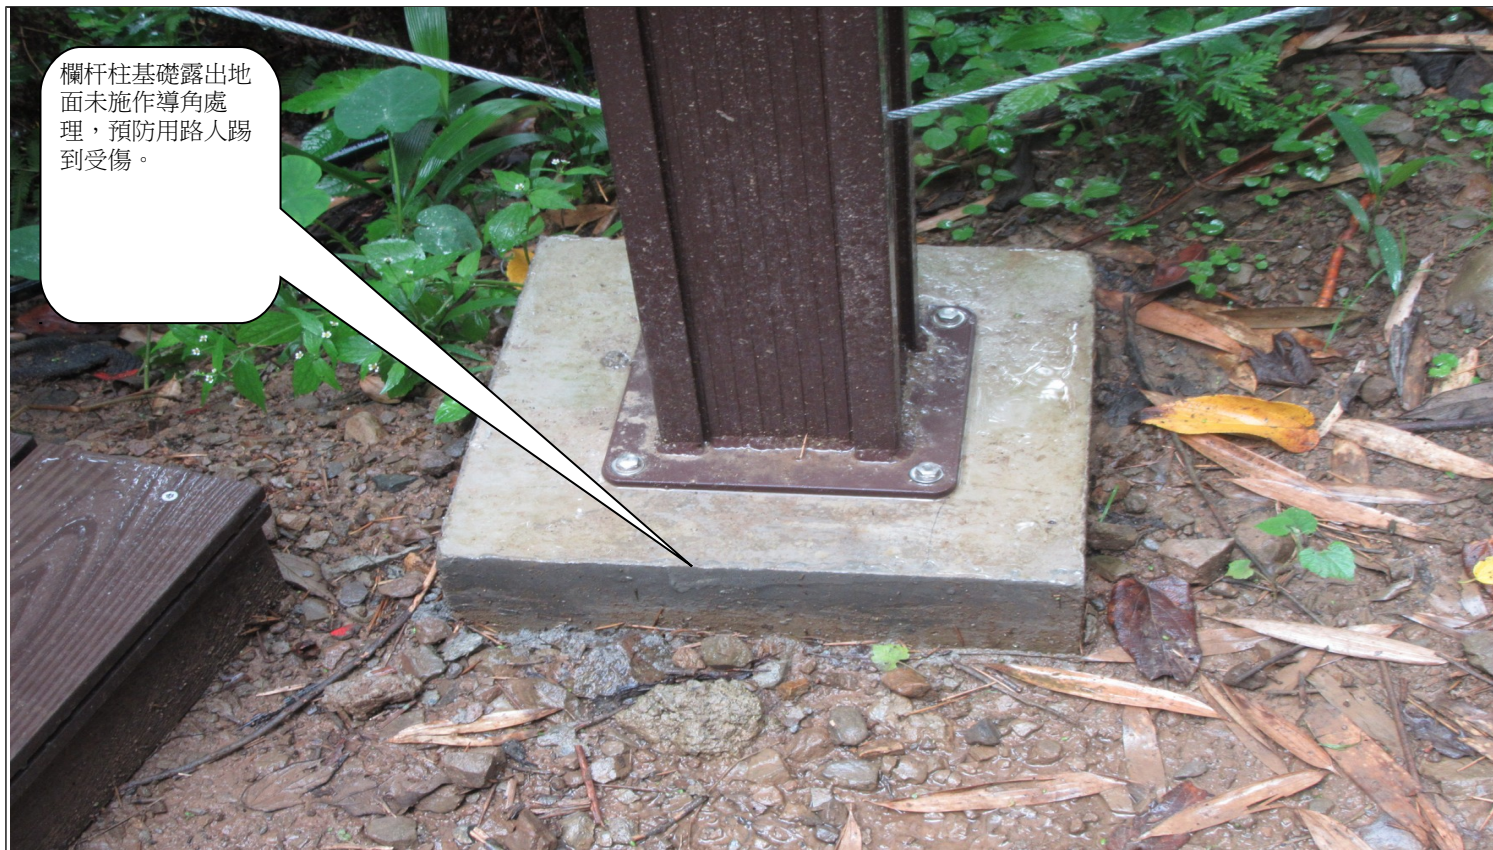
欄杆柱基礎露出地面未施作導角處理，預防用路人踢到受傷。

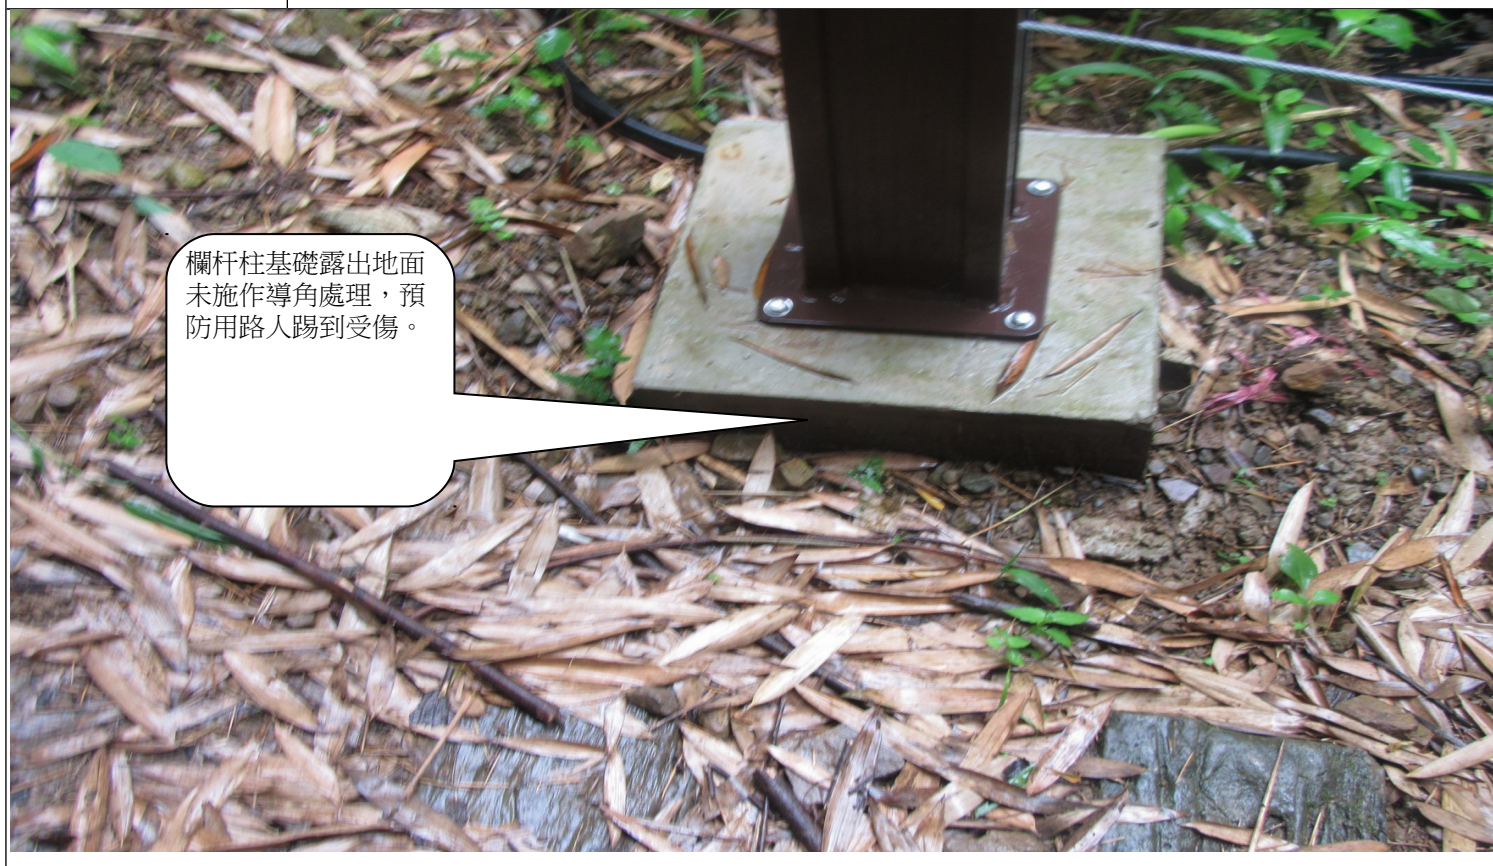
欄杆柱基礎露出地面未施作導角處理，預防用路人踢到受傷。

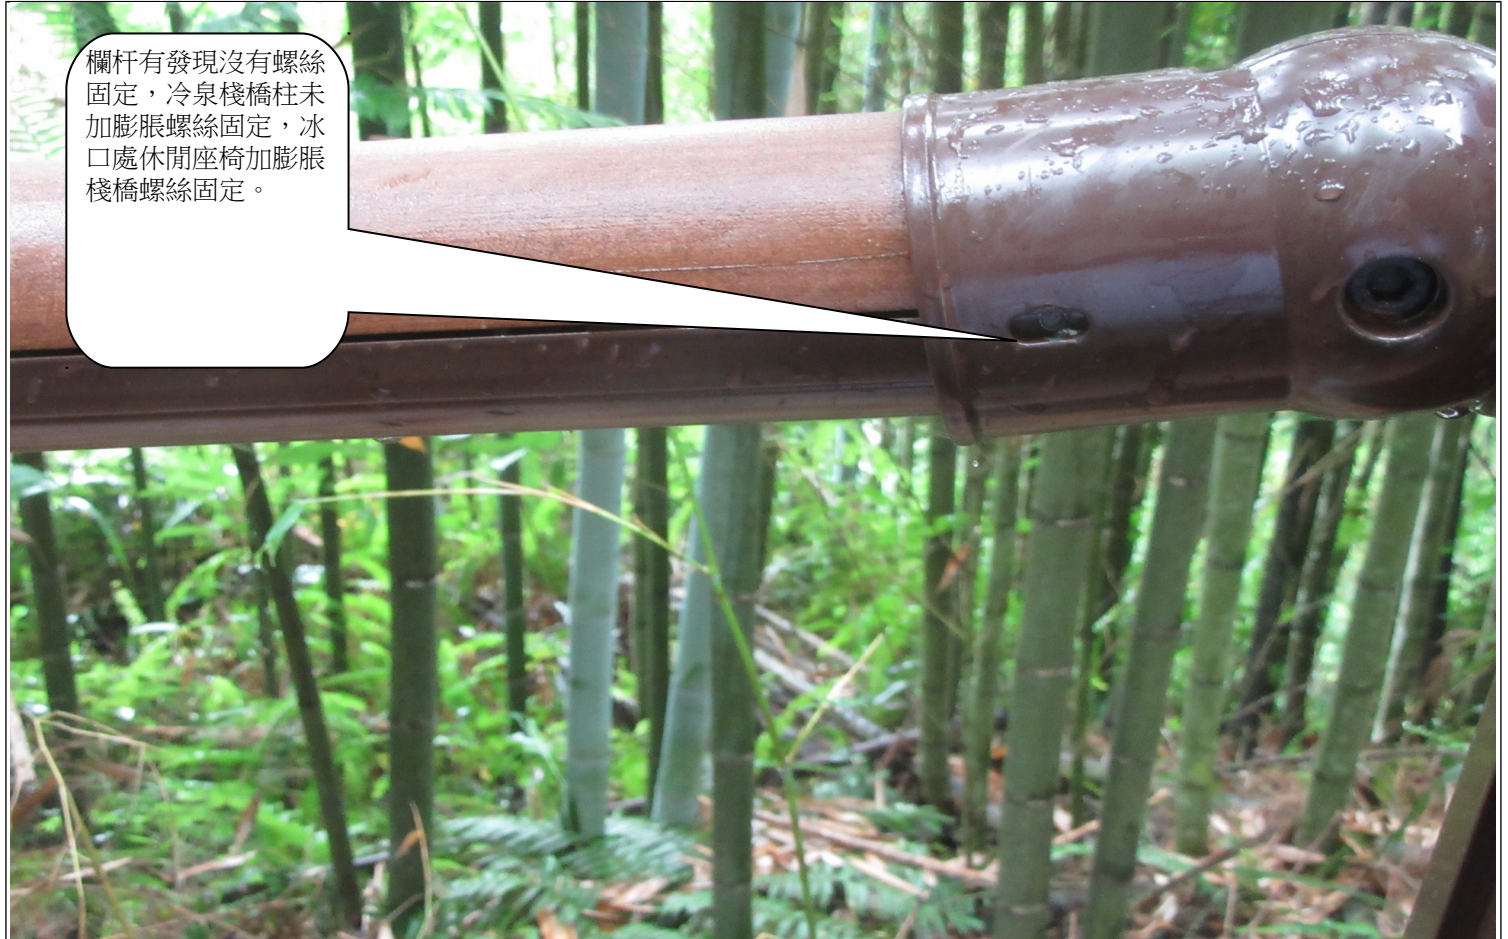
欄杆有發現沒有螺絲固定，冷泉棧橋柱未加膨脹螺絲固定，冰口處休閒座椅加膨脹棧橋螺絲固定。

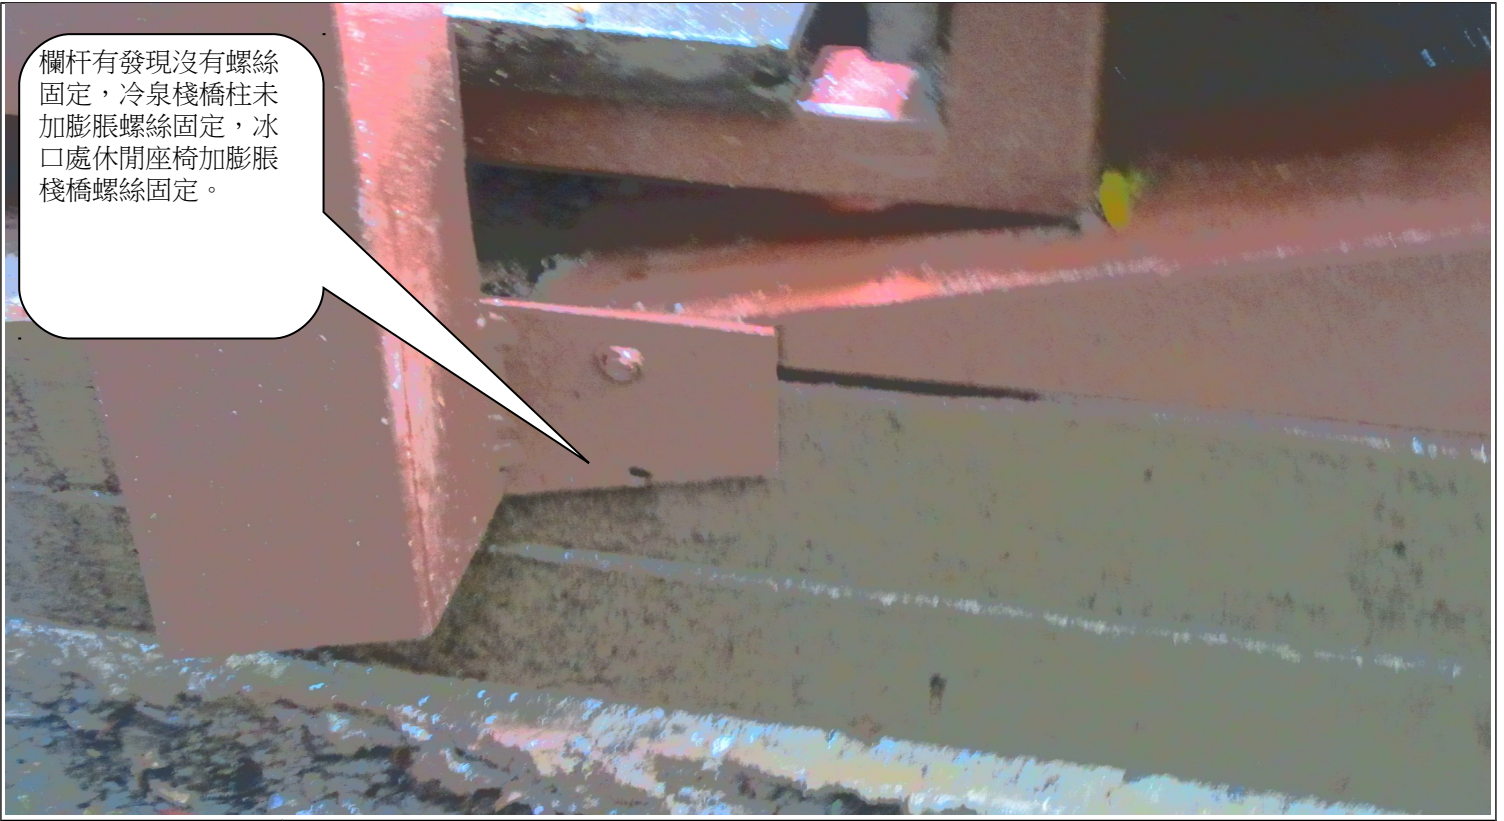
欄杆有發現沒有螺絲固定，冷泉棧橋柱未加膨脹螺絲固定，冰口處休閒座椅加膨脹棧橋螺絲固定。

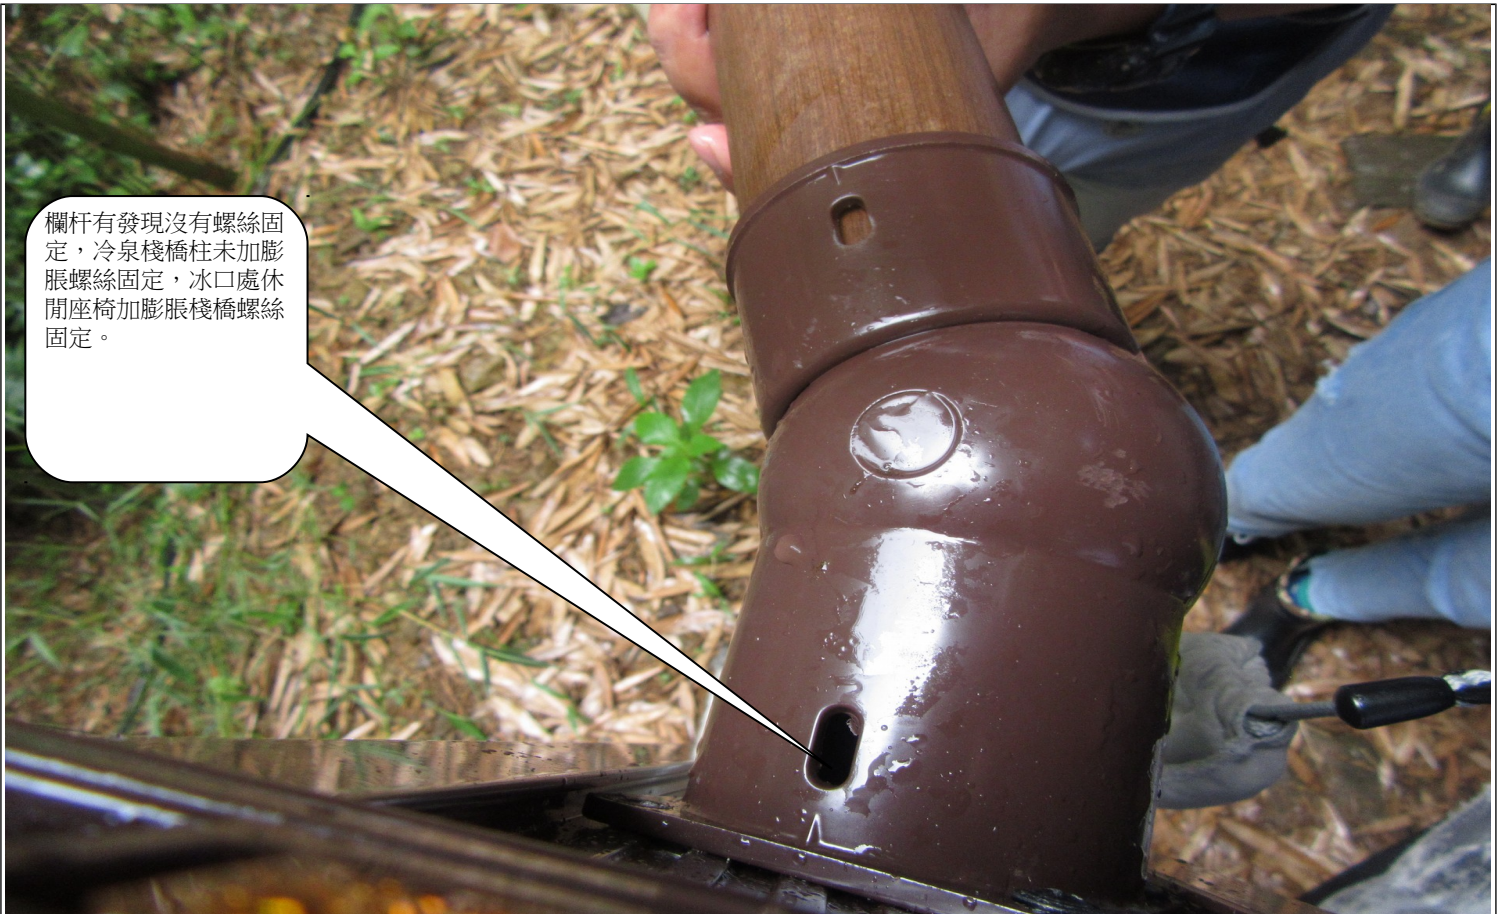
欄杆有發現沒有螺絲固定，冷泉棧橋柱未加膨脹螺絲固定，冰口處休閒座椅加膨脹棧橋螺絲固定。

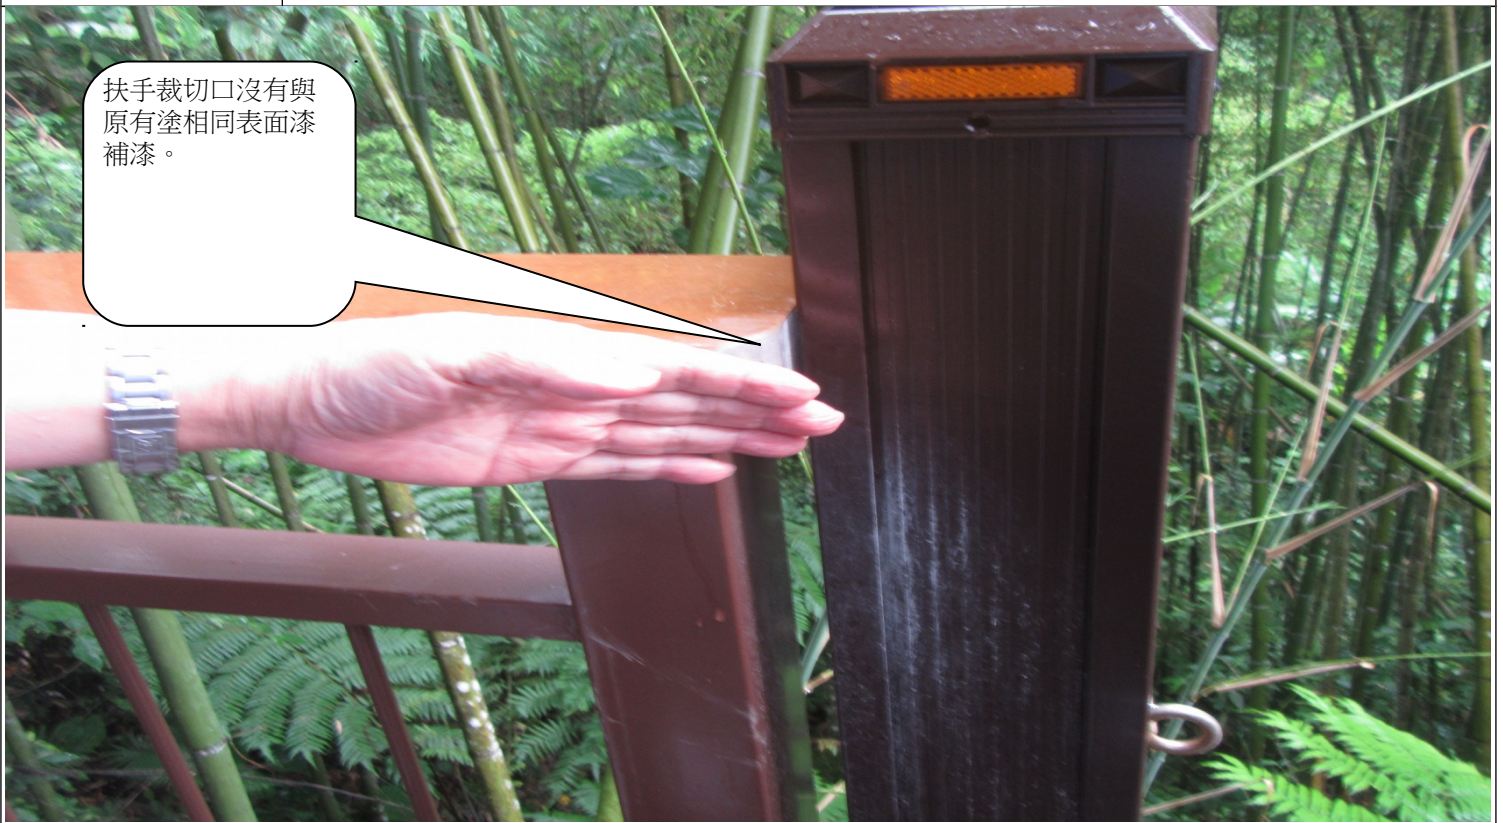
扶手裁切口沒有與原有塗相同表面漆補漆。

欄杆扶手裁切口沒有與原有塗相同表面漆補漆。

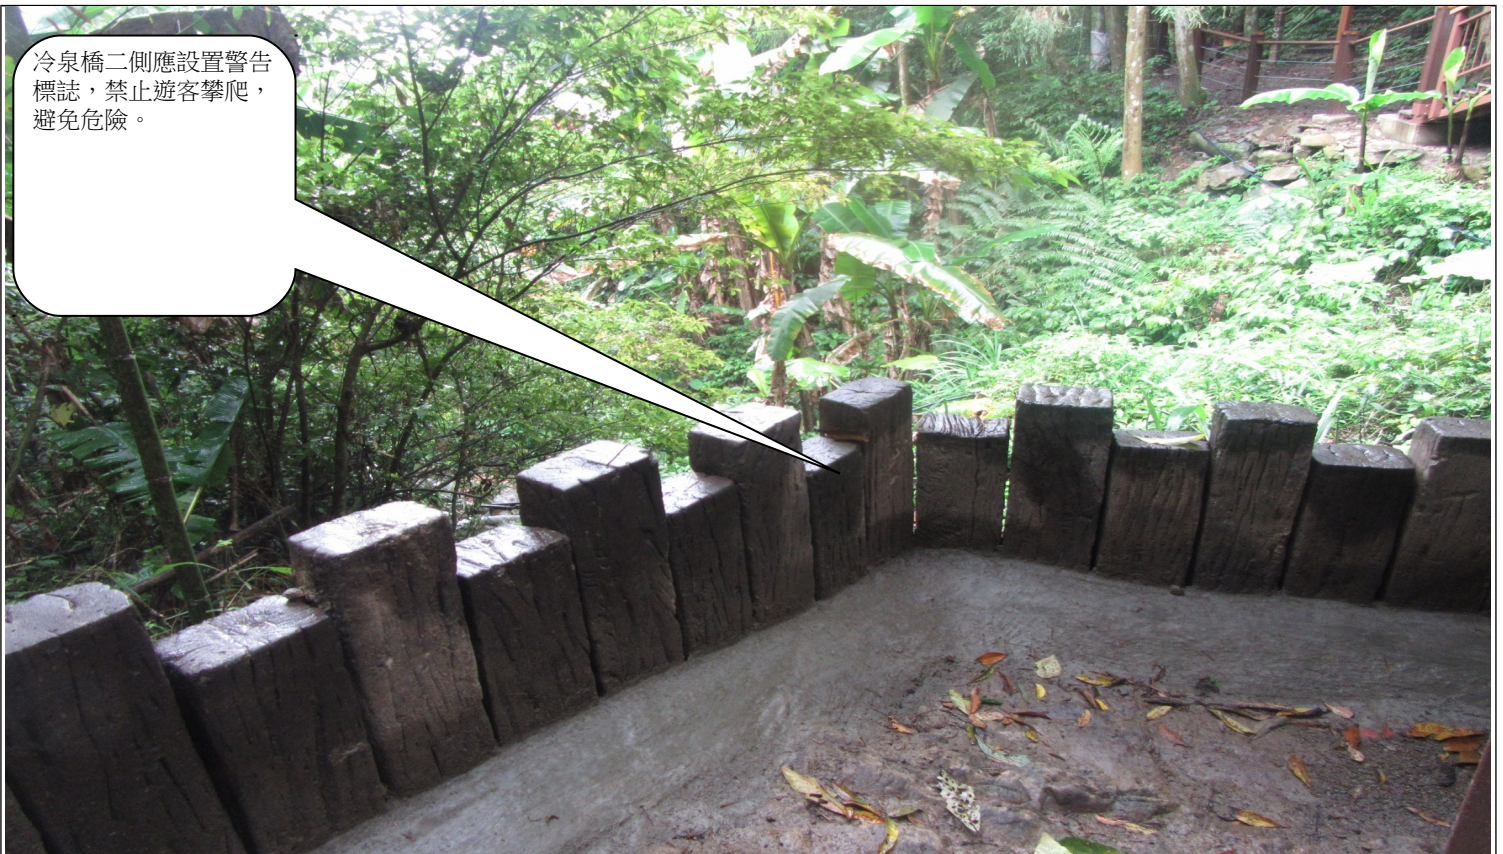
冷泉橋二側應設置警告標誌，禁止遊客攀爬，避免危險。

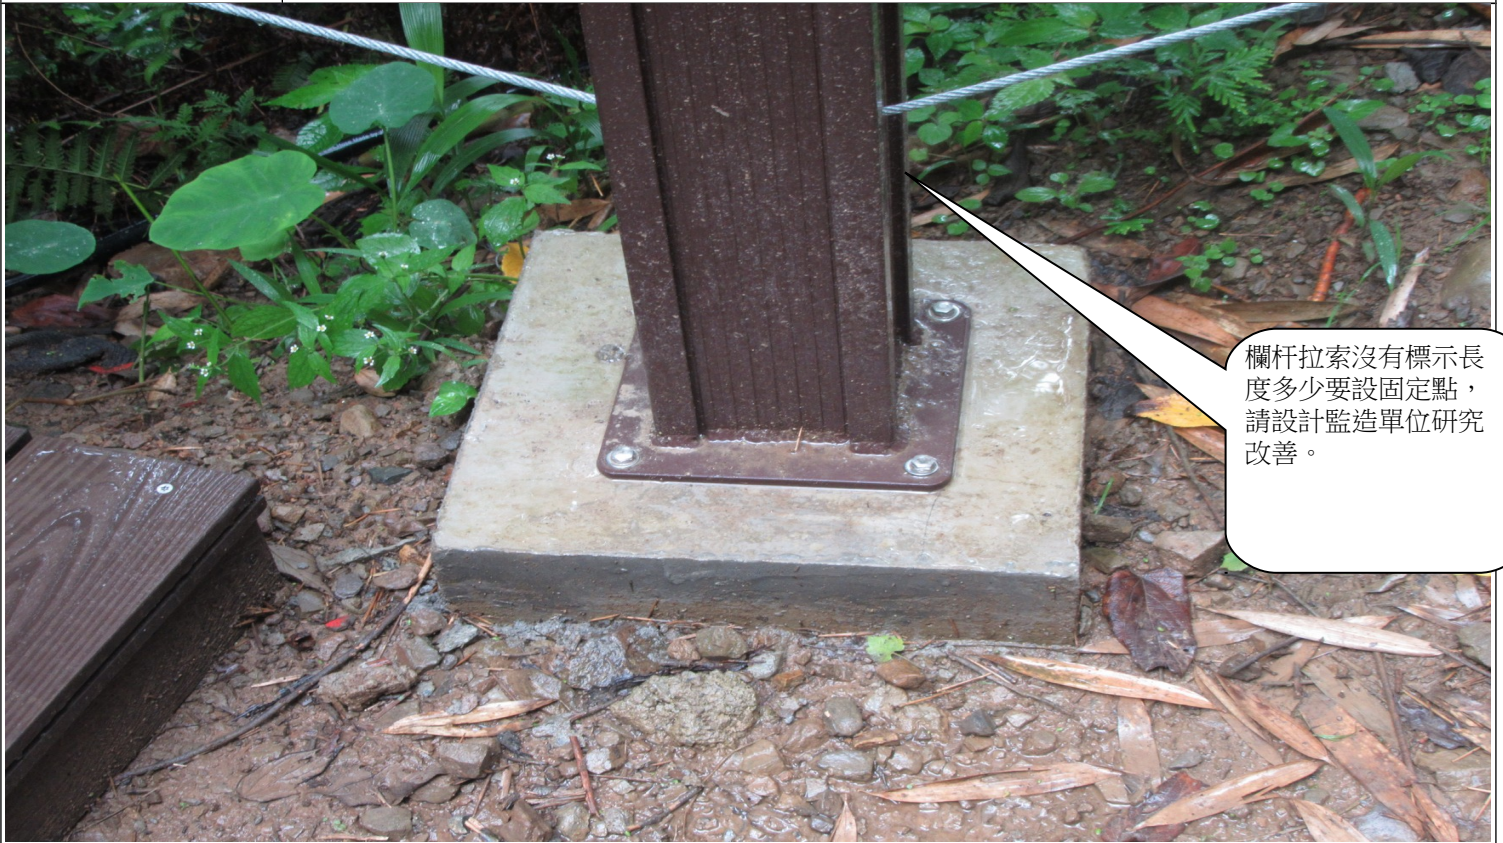
欄杆拉索沒有標示長度多少要設固定點，請設計監造單位研究改善。
