新竹縣政府工程查核代表照片表

拍攝日期：113.05.27

工程名稱：新竹縣新豐鄉山崎國小通學步道暨行車安全道路改善計畫工程

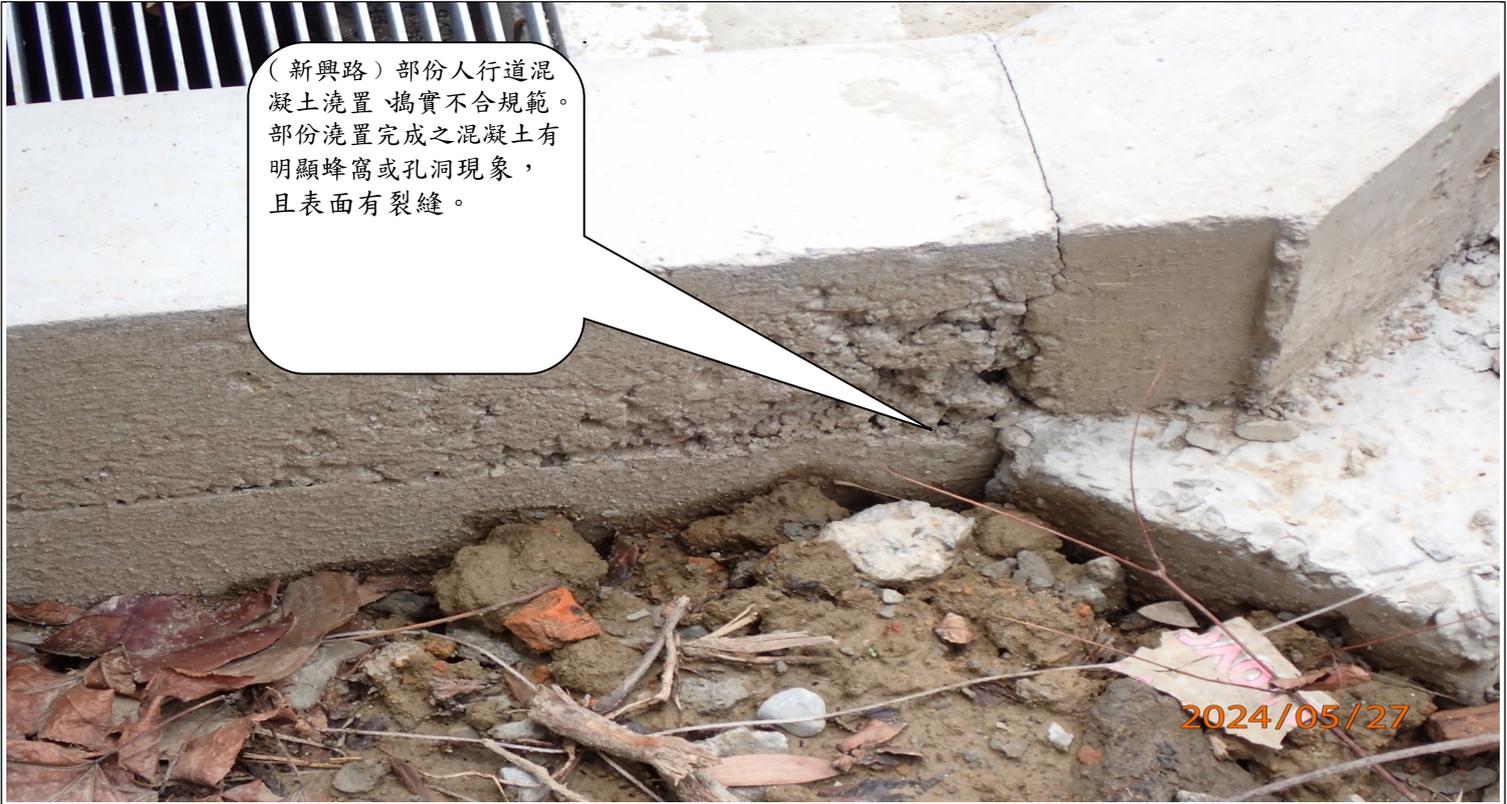
(新興路) 部份人行道混凝土澆置、搗實不合規範。部份澆置完成之混凝土有明顯蜂窩或孔洞現象，且表面有裂縫。

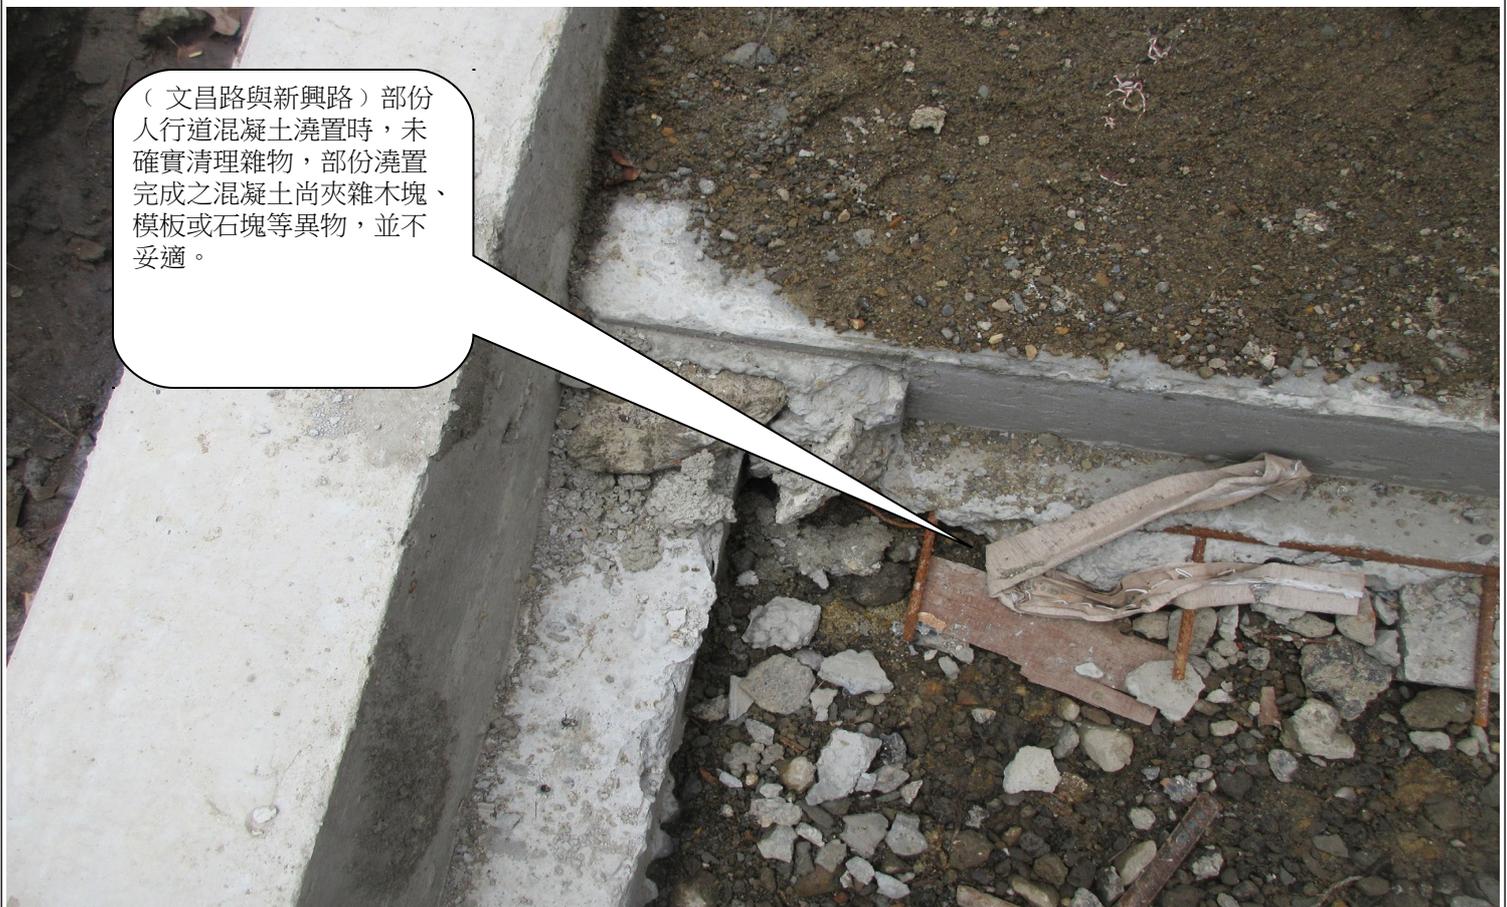
(文昌路與新興路) 部份人行道混凝土澆置時，未確實清理雜物，部份澆置完成之混凝土尚夾雜木塊、模板或石塊等異物，並不妥適。

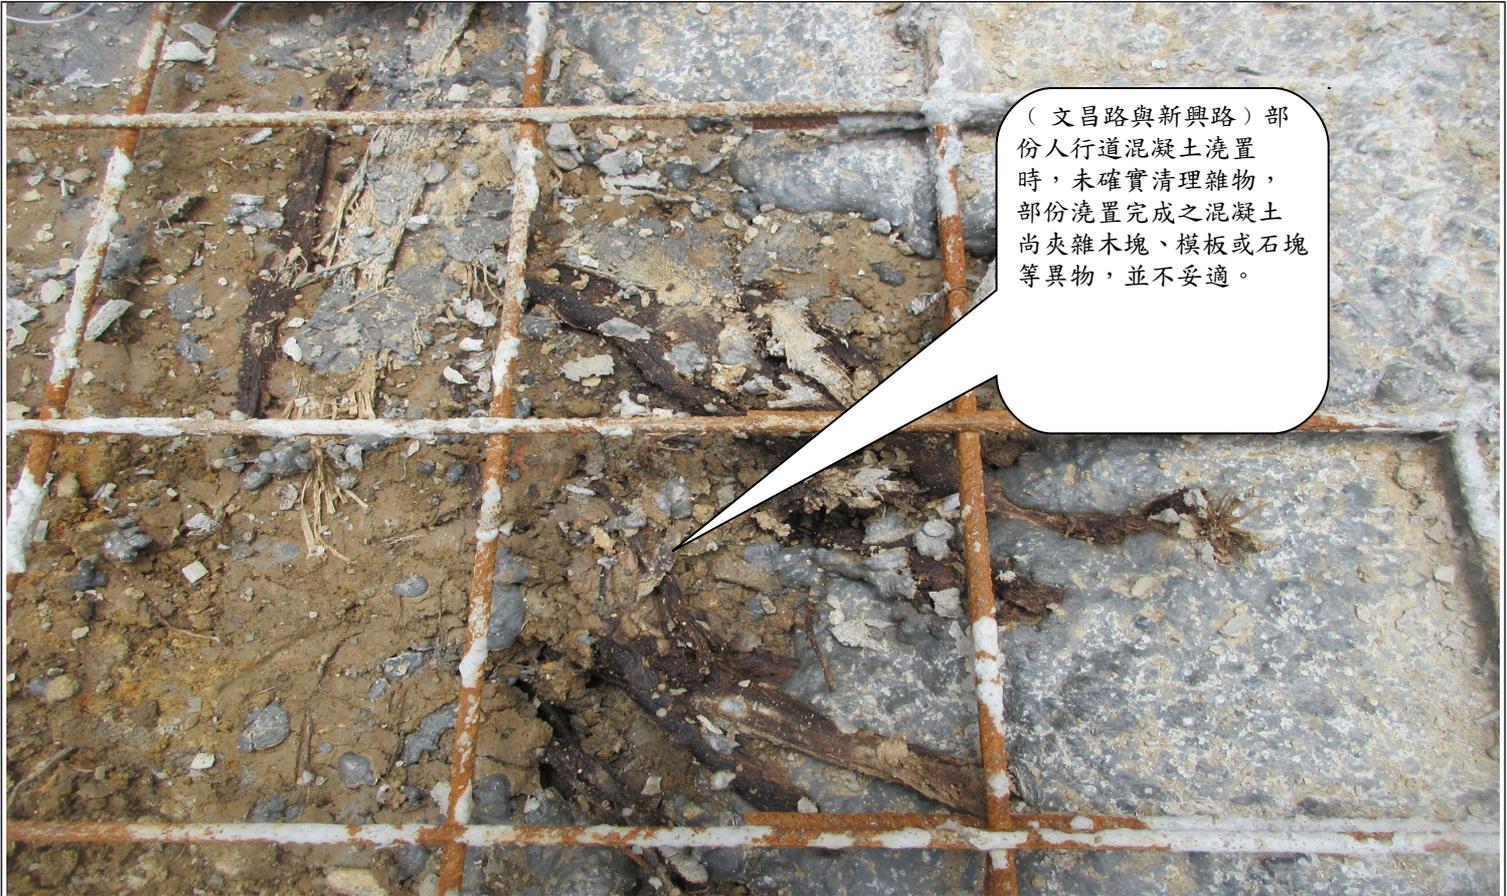
(文昌路與新興路) 部份人行道混凝土澆置時，未確實清理雜物，部份澆置完成之混凝土尚夾雜木塊、模板或石塊等異物，並不妥適。

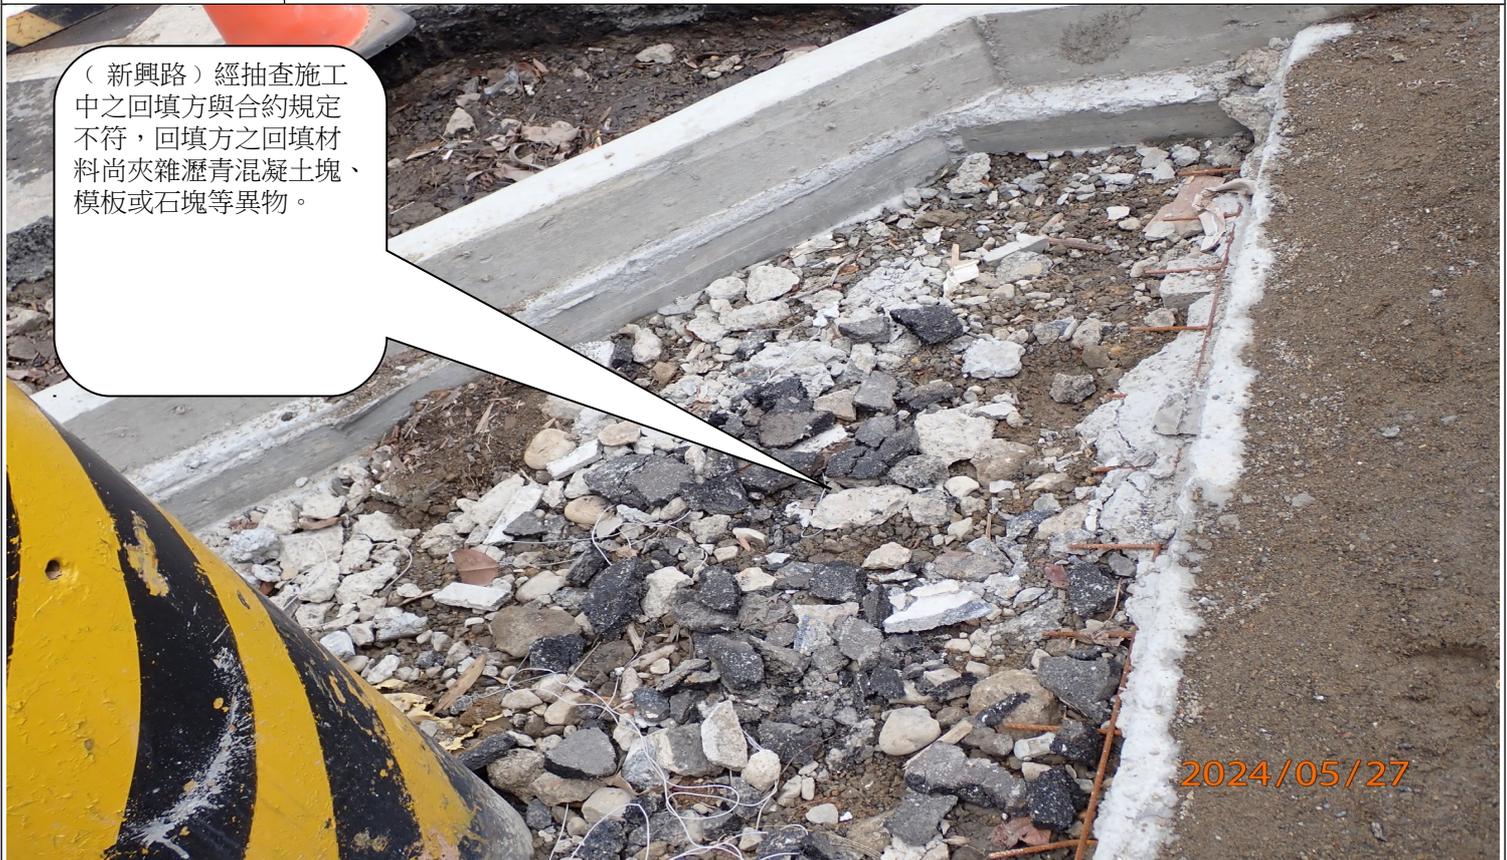
(新興路) 經抽查施工中之回填方與合約規定不符，回填方之回填材料尚夾雜瀝青混凝土塊、模板或石塊等異物。

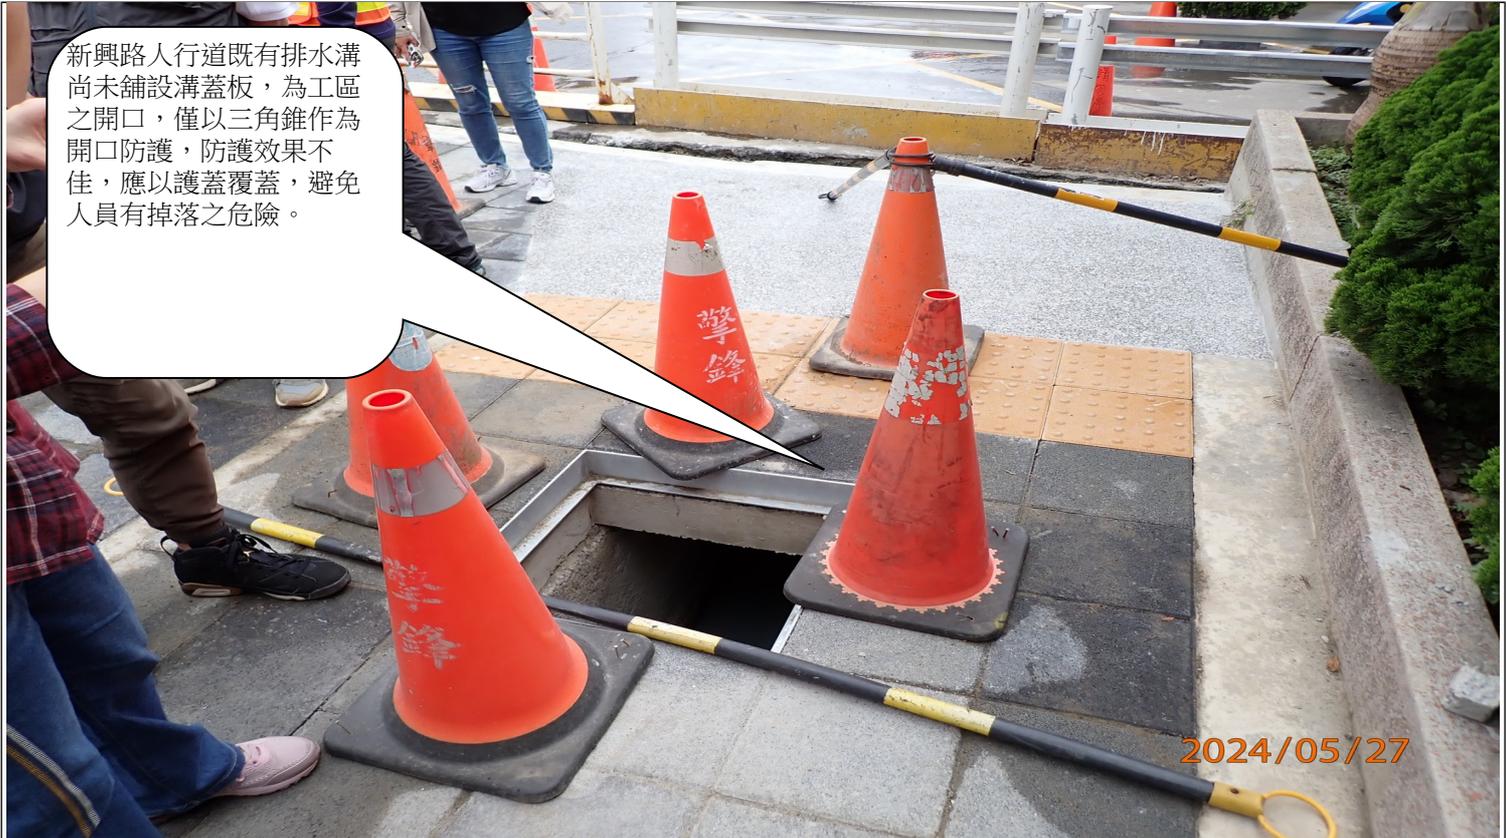
新興路人行道既有排水溝尚未鋪設溝蓋板，為工區之開口，僅以三角錐作為開口防護，防護效果不佳，應以護蓋覆蓋，避免人員有掉落之危險。

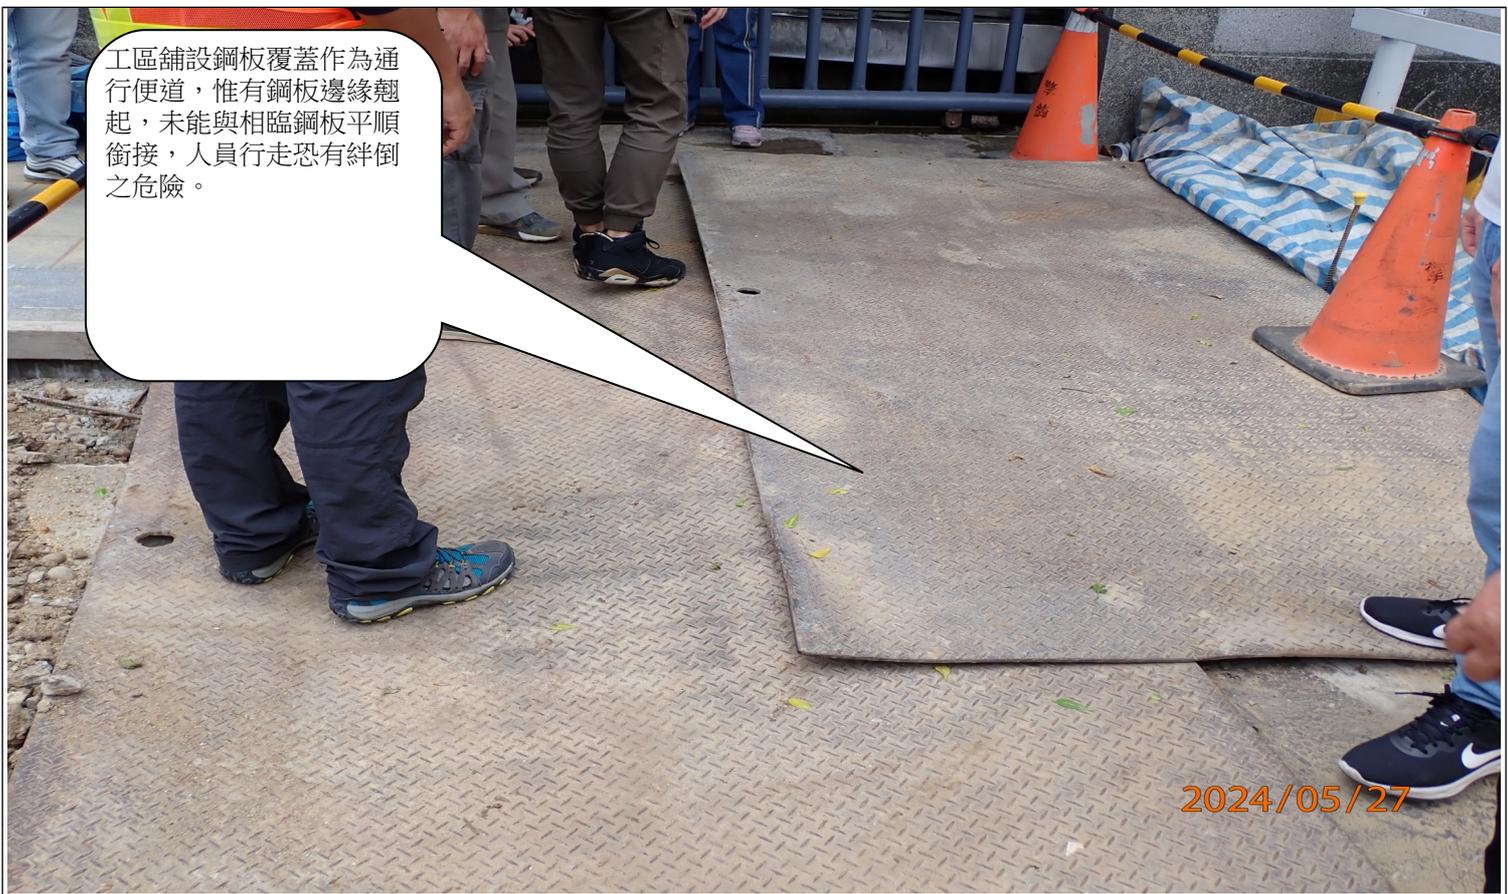
工區鋪設鋼板覆蓋作為通行便道，惟有鋼板邊緣翹起，未能與相臨鋼板平順銜接，人員行走恐有絆倒之危險。

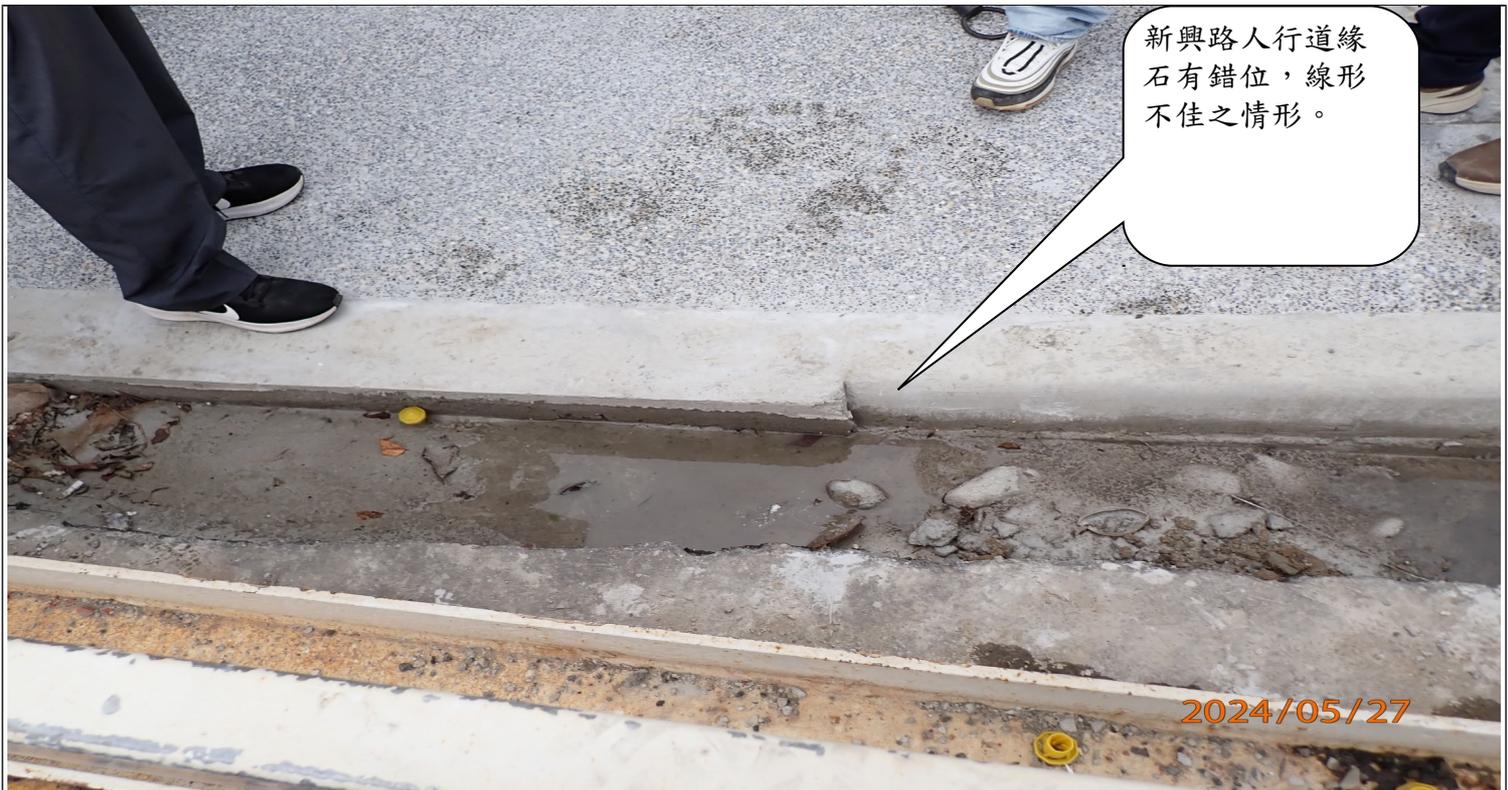
新興路人行道緣石有錯位，線形不佳之情形。

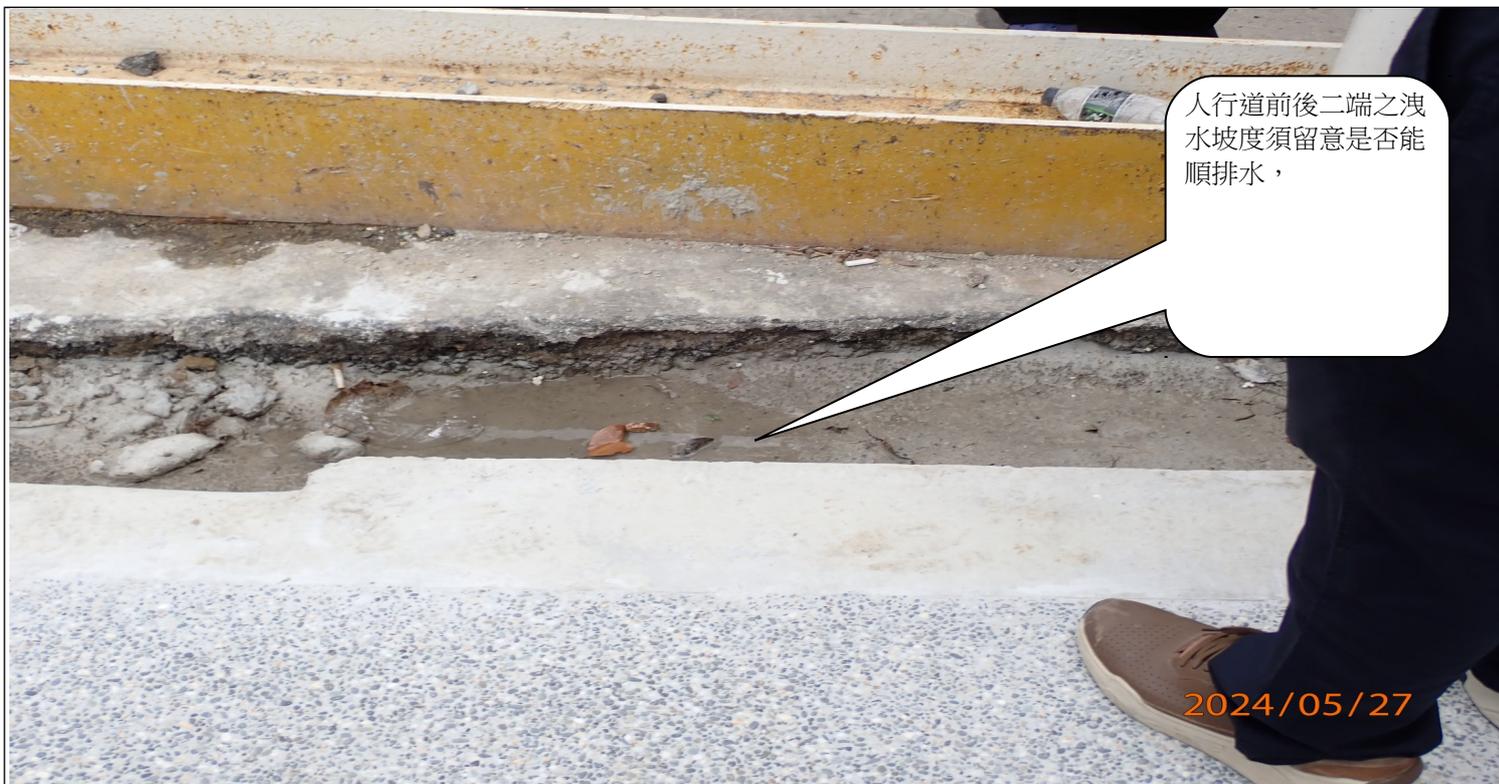
人行道前後二端之洩水坡度須留意是否能順排水，

人行道前後二端之洩水坡度須留意是否能順排水，尤其是銜接校門口地坪之無障礙坡道坡度，避免日後下雨，造成校門口淹水；另新興路原有 AC 路面高程略比人行道高，亦應注意後續 AC 路面刨除重鋪後之洩水坡度，避免施工後下雨，地面水無法順利排除。
