新竹縣政府工程查核代表照片表

拍攝日期：113.05.27

工程名稱：新竹縣新豐鄉山崎國小通學步道暨行車安全道路改善計畫工程

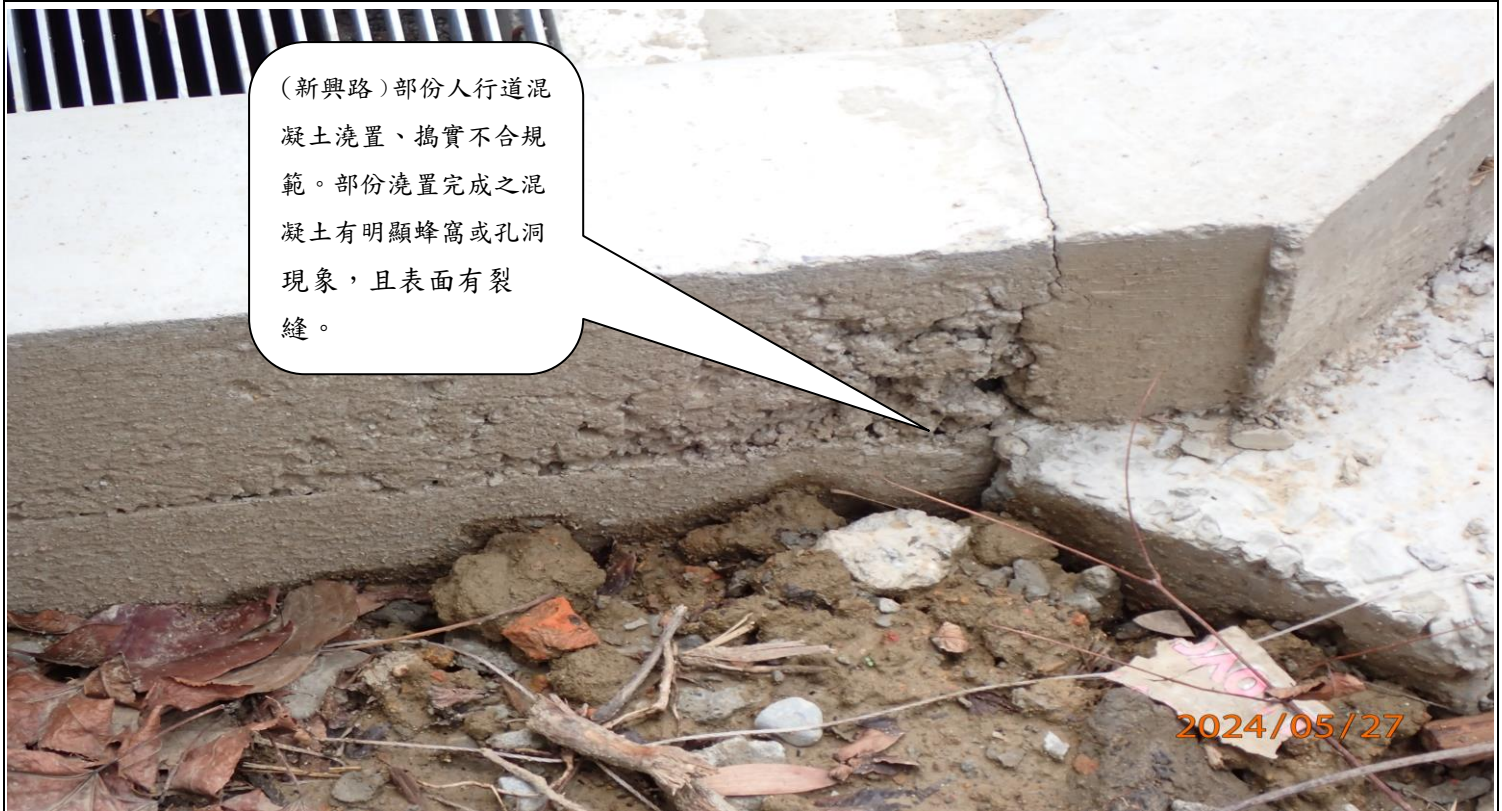
(新興路)部份人行道混凝土澆置、搗實不合規範。部份澆置完成之混凝土有明顯蜂窩或孔洞現象，且表面有裂縫。

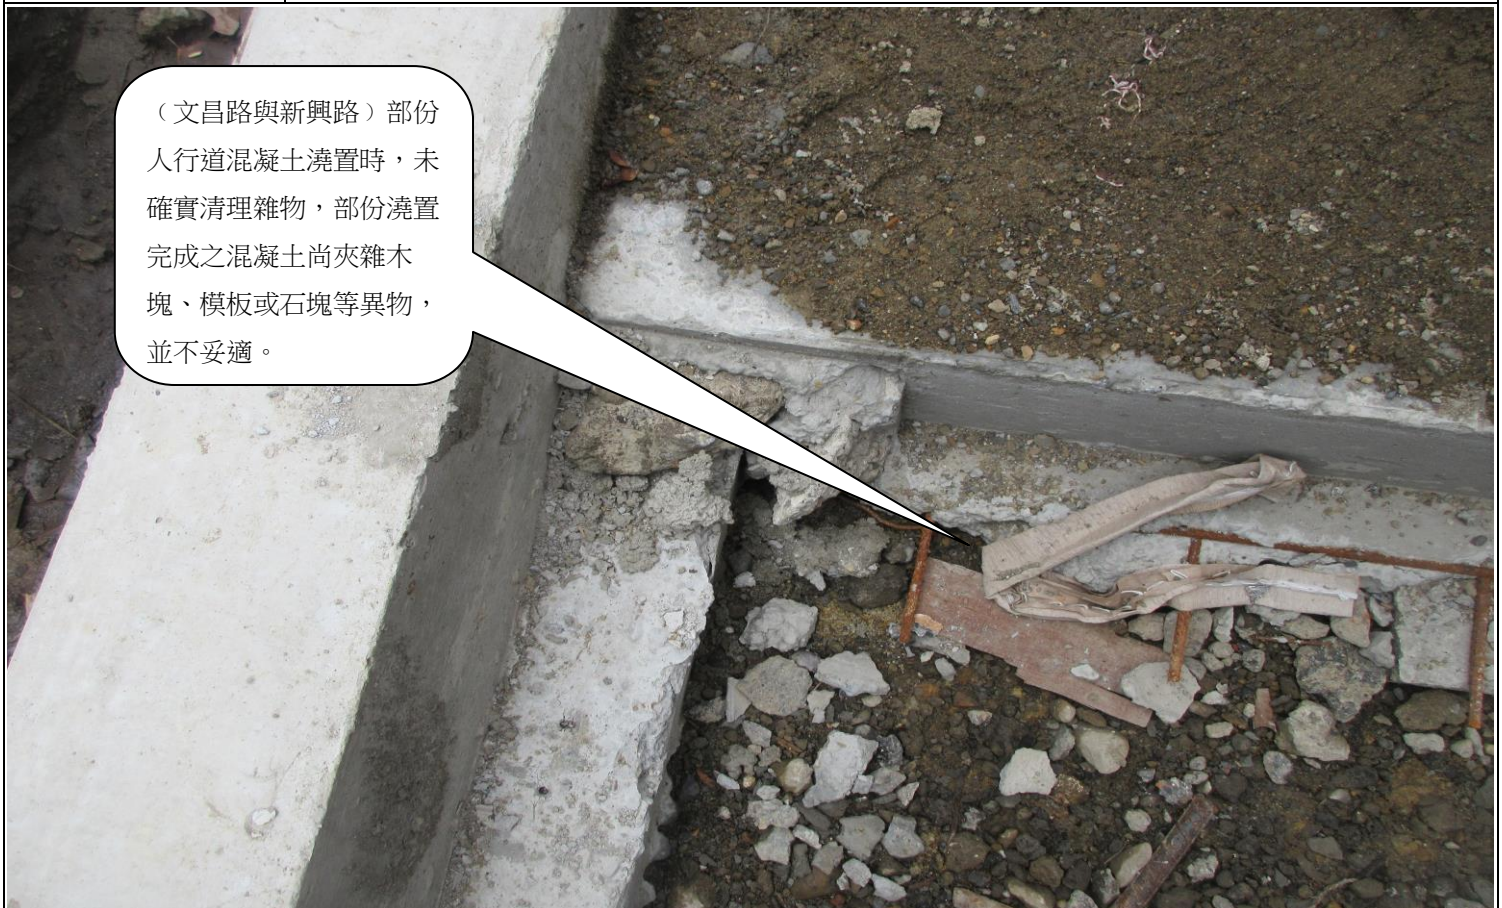
(文昌路與新興路)部份人行道混凝土澆置時，未確實清理雜物，部份澆置完成之混凝土尚夾雜木塊、模板或石塊等異物，並不妥適。

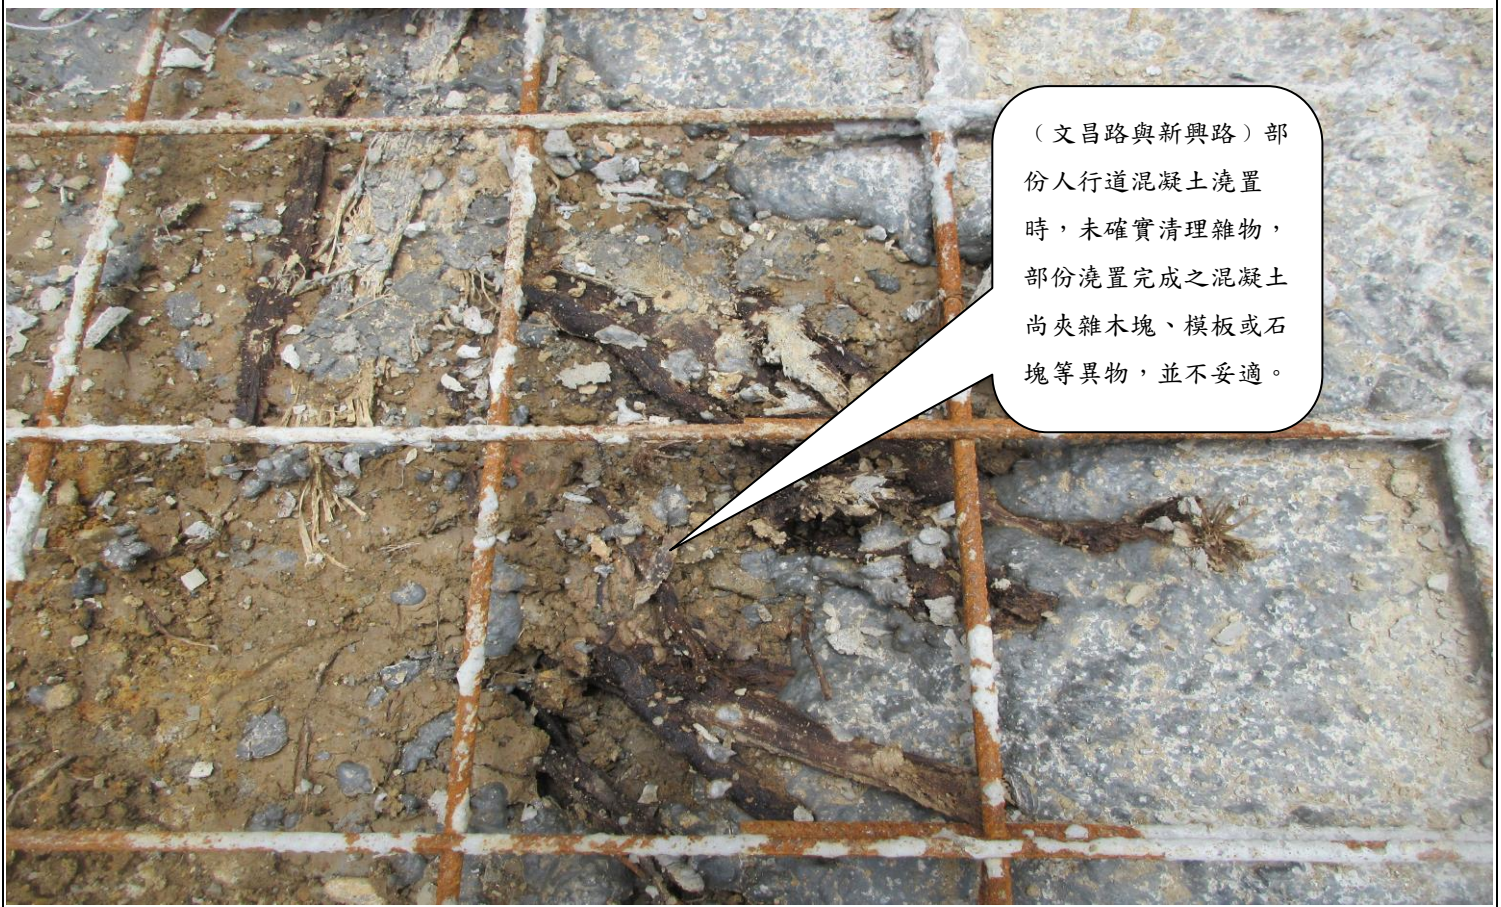
(文昌路與新興路)部份人行道混凝土澆置時，未確實清理雜物，部份澆置完成之混凝土尚夾雜木塊、模板或石塊等異物，並不妥適。

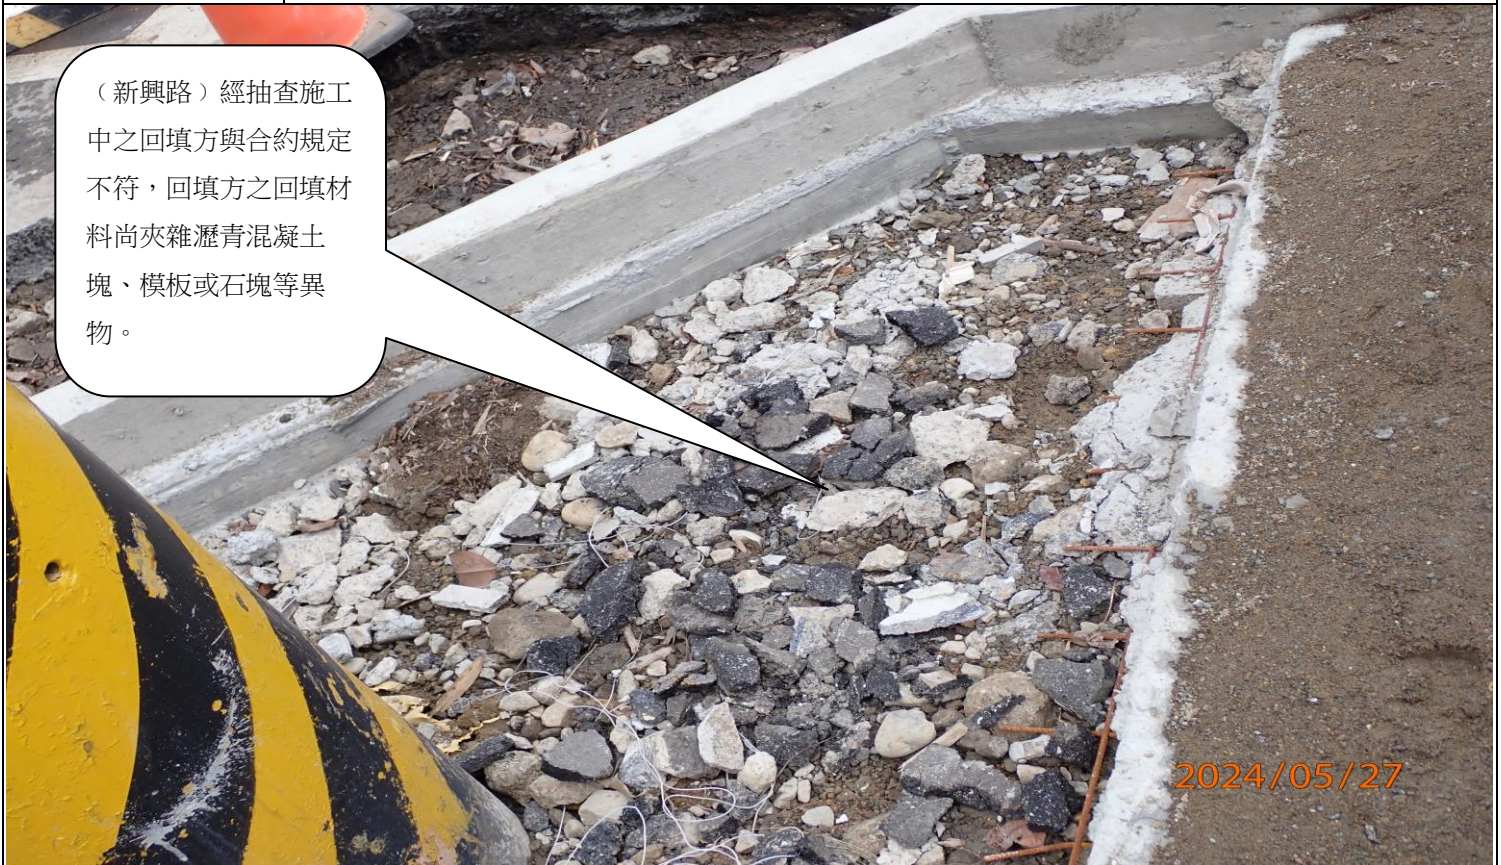
(新興路)經抽查施工中之回填方與合約規定不符，回填方之回填材料尚夾雜瀝青混凝土塊、模板或石塊等異物。

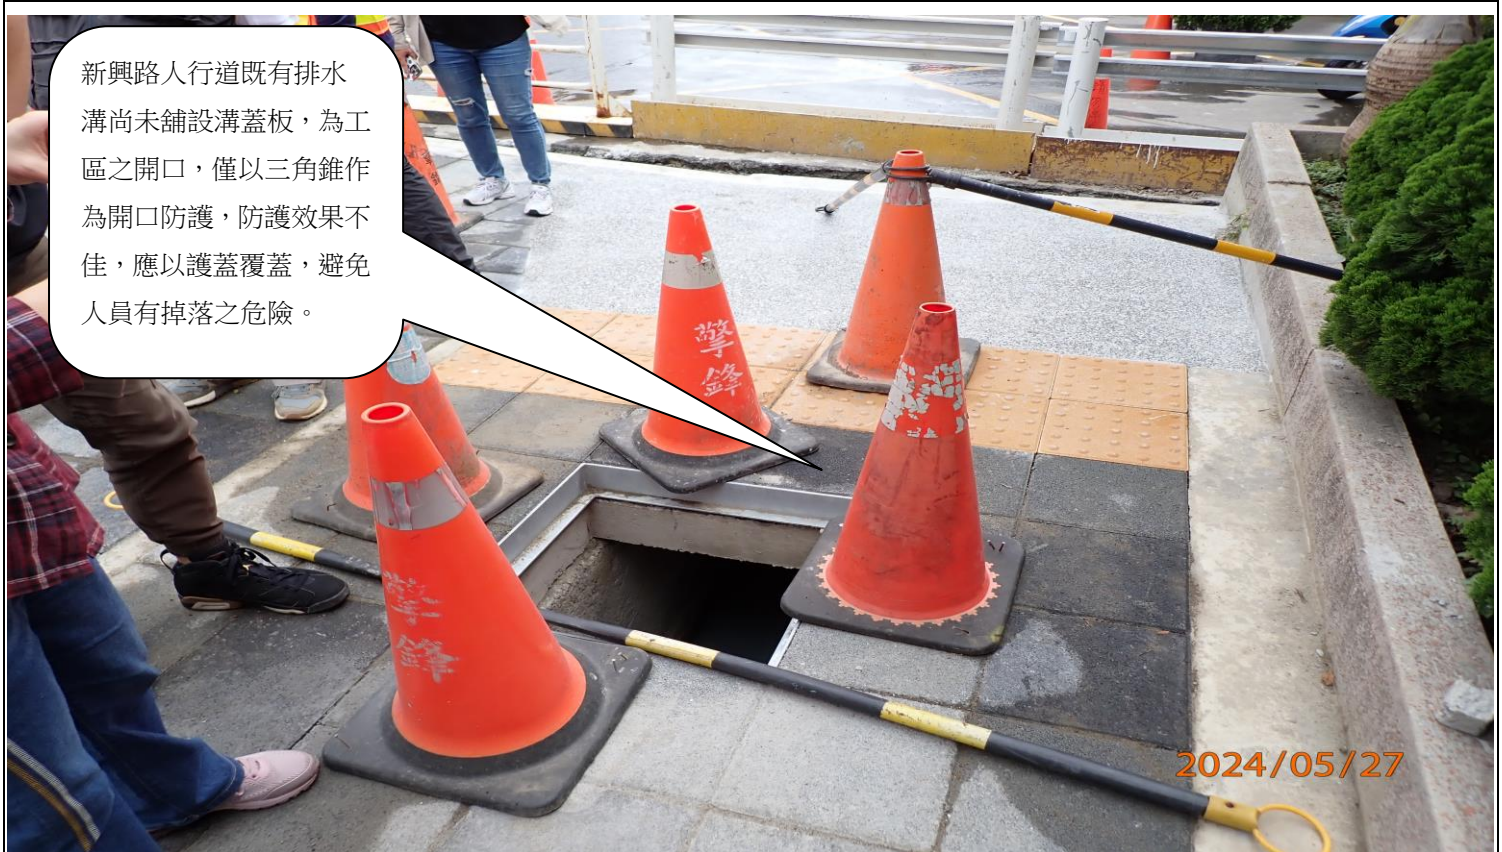
新興路人行道既有排水溝尚未鋪設溝蓋板，為工區之開口，僅以三角錐作為開口防護，防護效果不佳，應以護蓋覆蓋，避免人員有掉落之危險。

說明	新興路人行道既有排水溝尚未鋪設溝蓋板，為工區之開口，僅以三角錐作為開口防護，防護效果不佳，應以護蓋覆蓋，避免人員有掉落之危險。
----	---

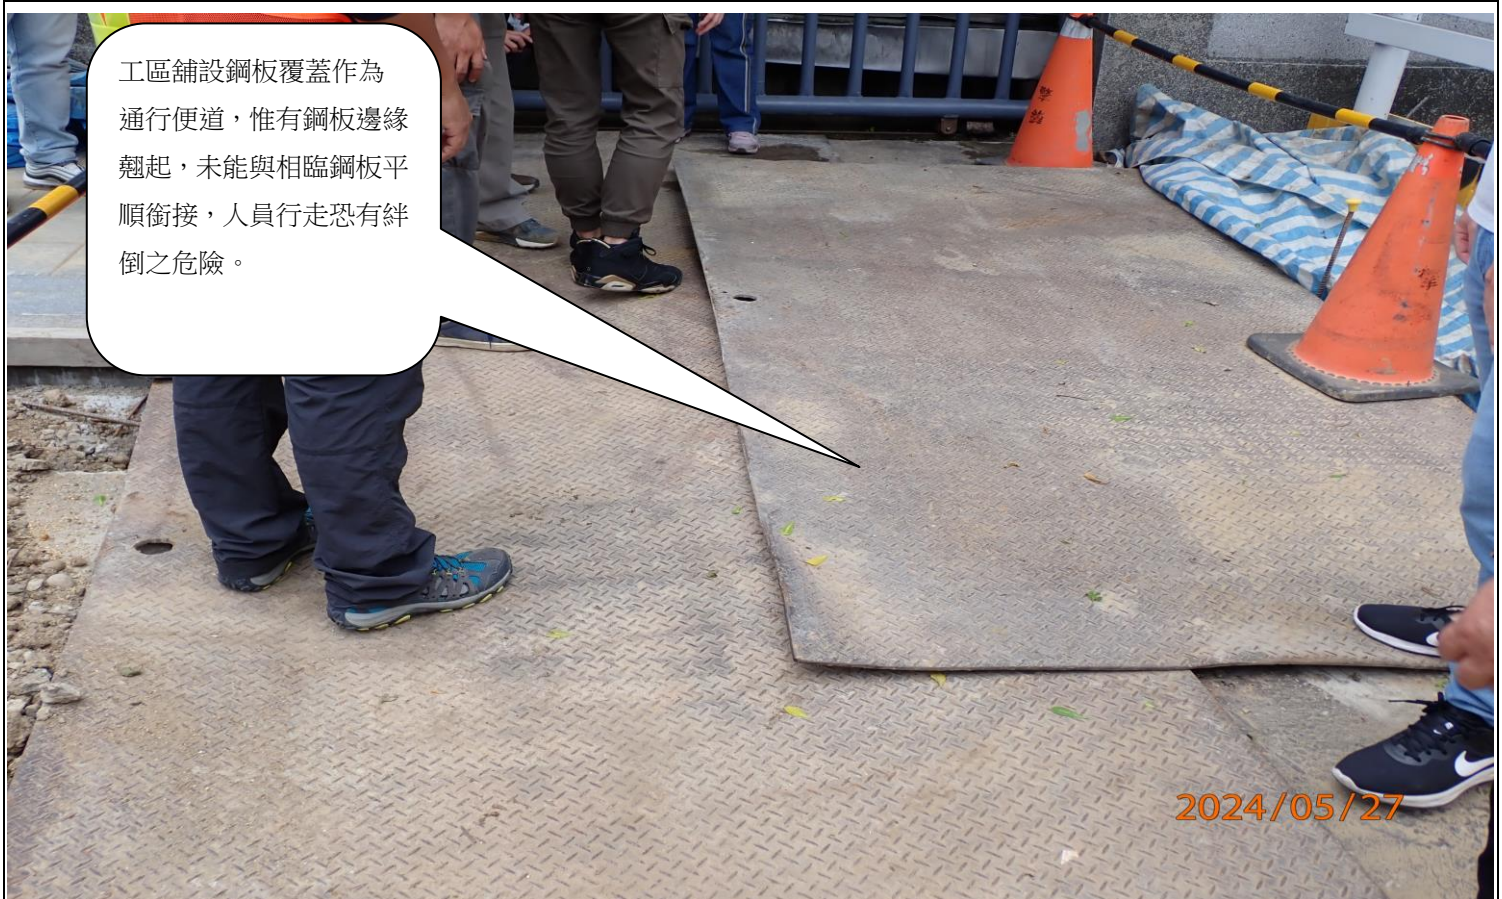
工區鋪設鋼板覆蓋作為通行便道，惟有鋼板邊緣翹起，未能與相臨鋼板平順銜接，人員行走恐有絆倒之危險。

說明	工區鋪設鋼板覆蓋作為通行便道，惟有鋼板邊緣翹起，未能與相臨鋼板平順銜接，人員行走恐有絆倒之危險。
----	--

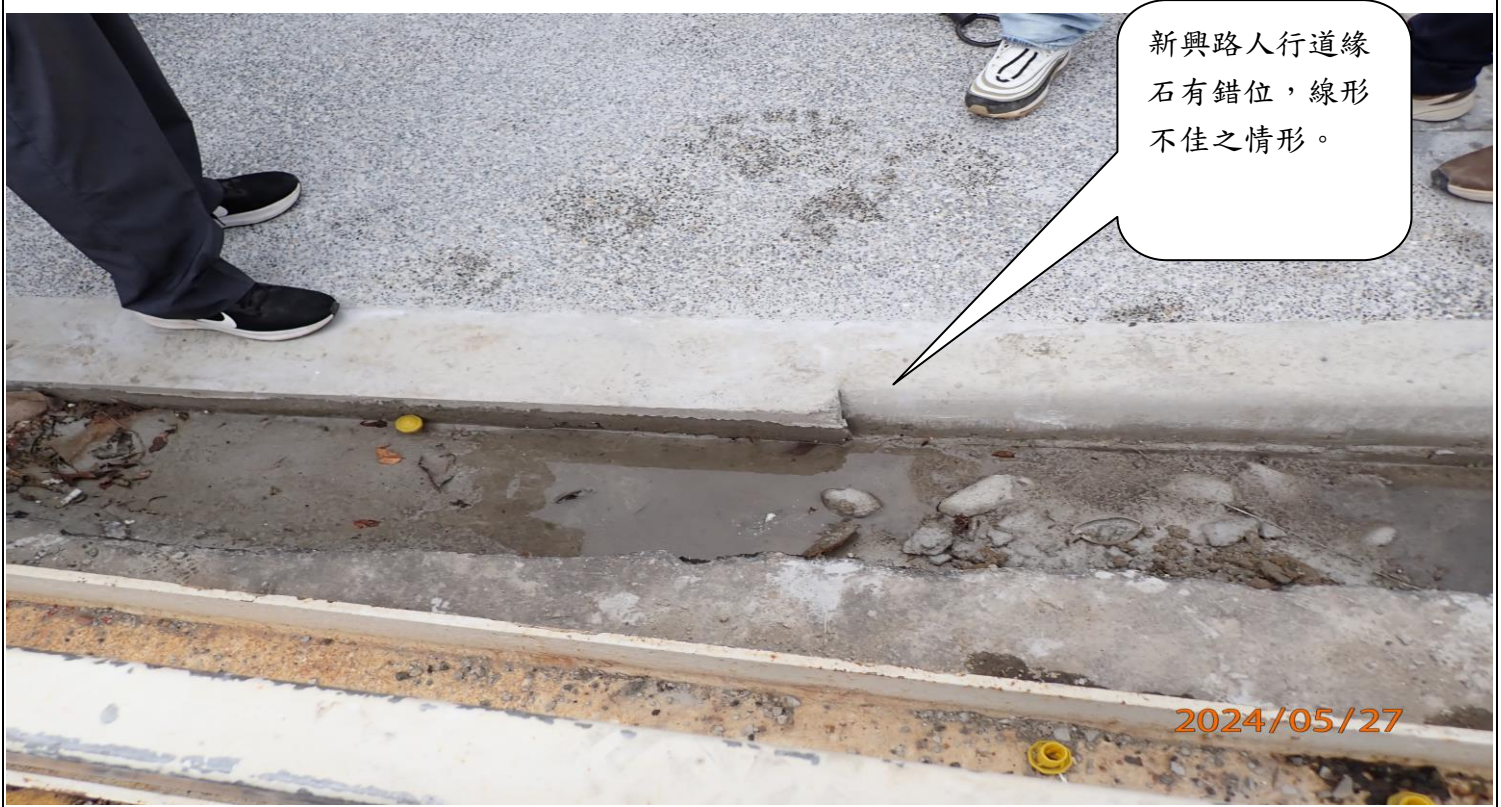
新興路人行道緣石有錯位，線形不佳之情形。

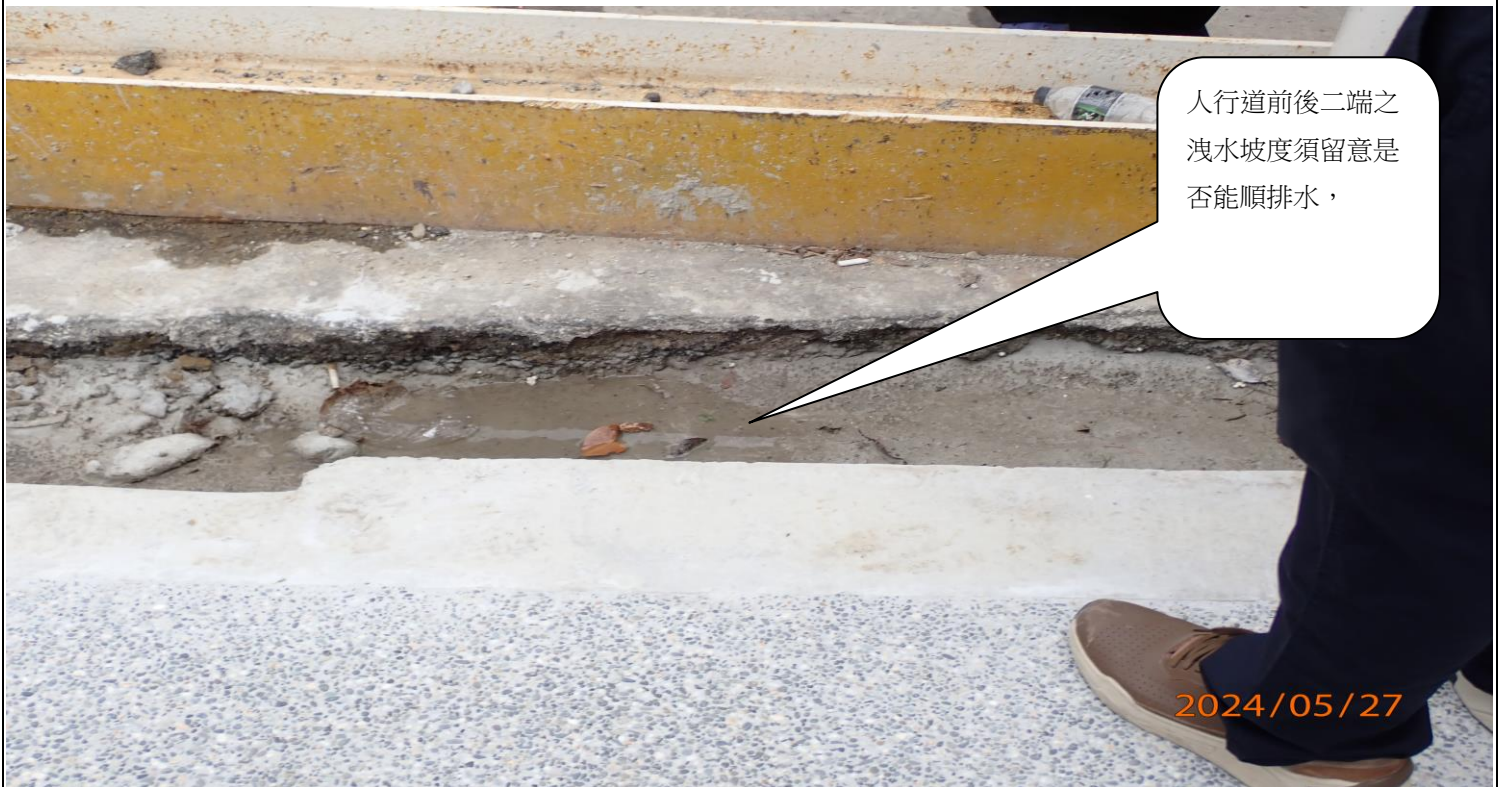
人行道前後二端之洩水坡度須留意是否能順排水，

人行道前後二端之洩水坡度須留意是否能順排水，尤其是銜接校門口地坪之無障礙坡道坡度，避免日後下雨，造成校門口淹水；另新興路原有 AC 路面高程略比人行道高，亦應注意後續 AC 路面刨除重鋪後之洩水坡度，避免施工後下雨，地面水無法順利排除。
