# 新竹縣政府工程查核代表照片表

拍攝日期：113.06.03

工程名稱：尖石鄉錦屏村小錦屏溫泉步道環境營造與改善工程

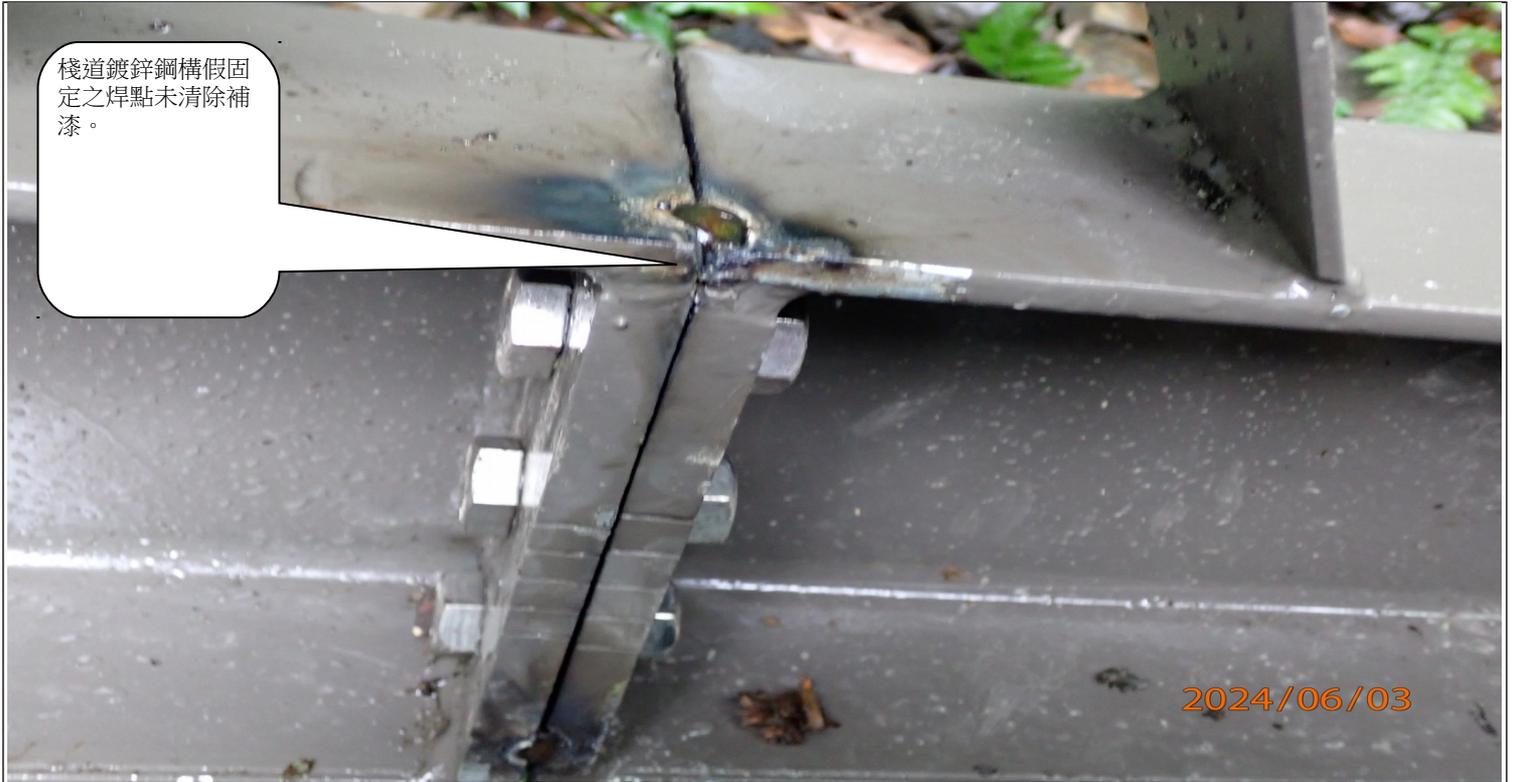
棧道鍍鋅鋼構假固定之焊點未清除補漆。

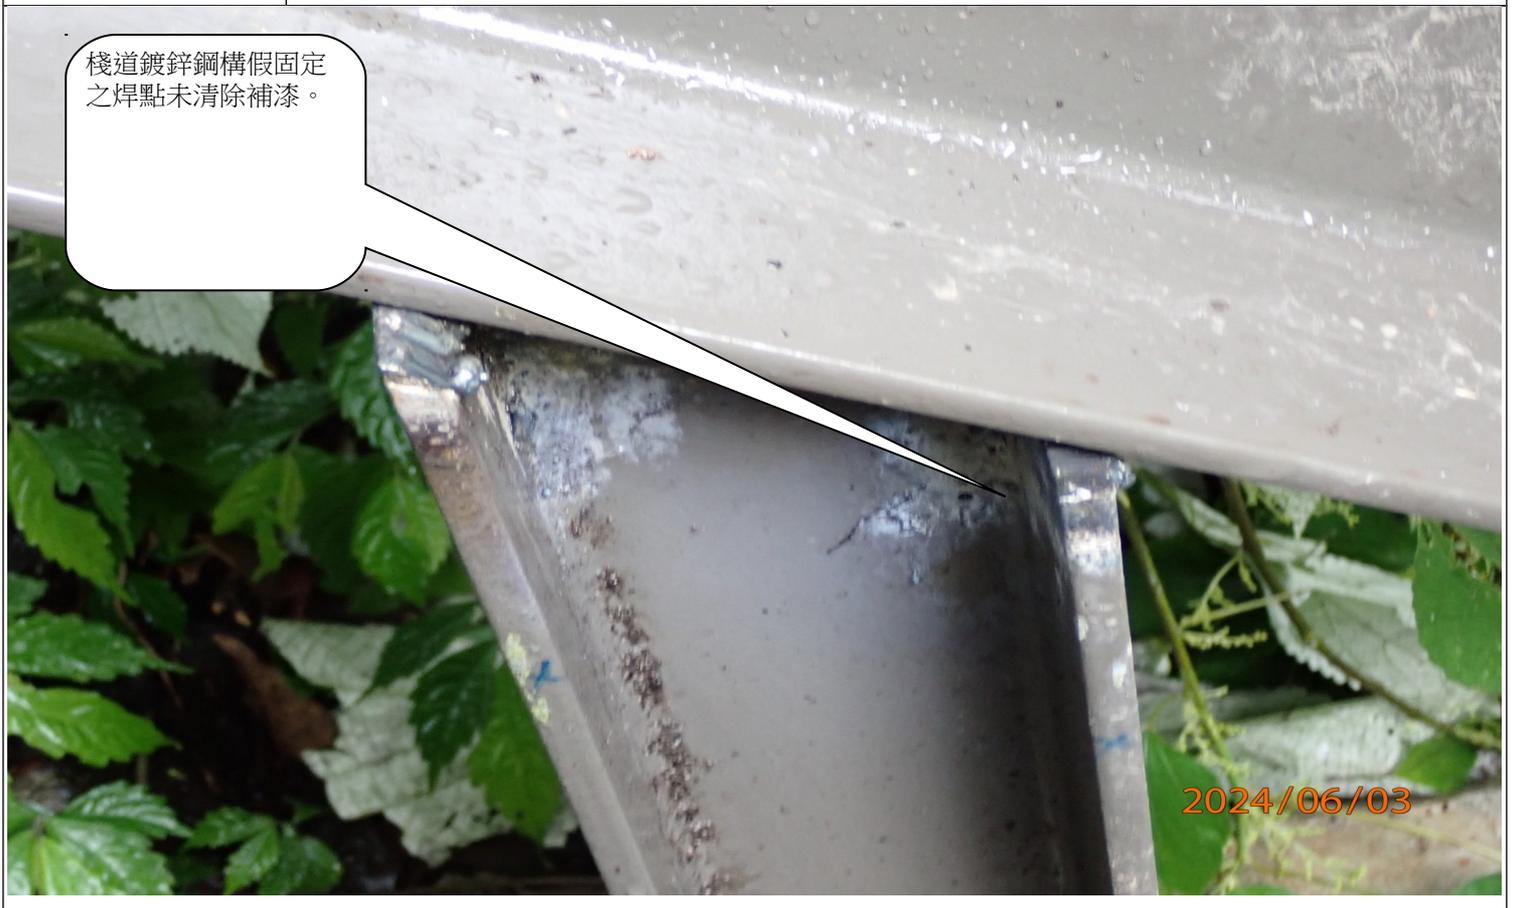
棧道鍍鋅鋼構假固定之焊點未清除補漆。

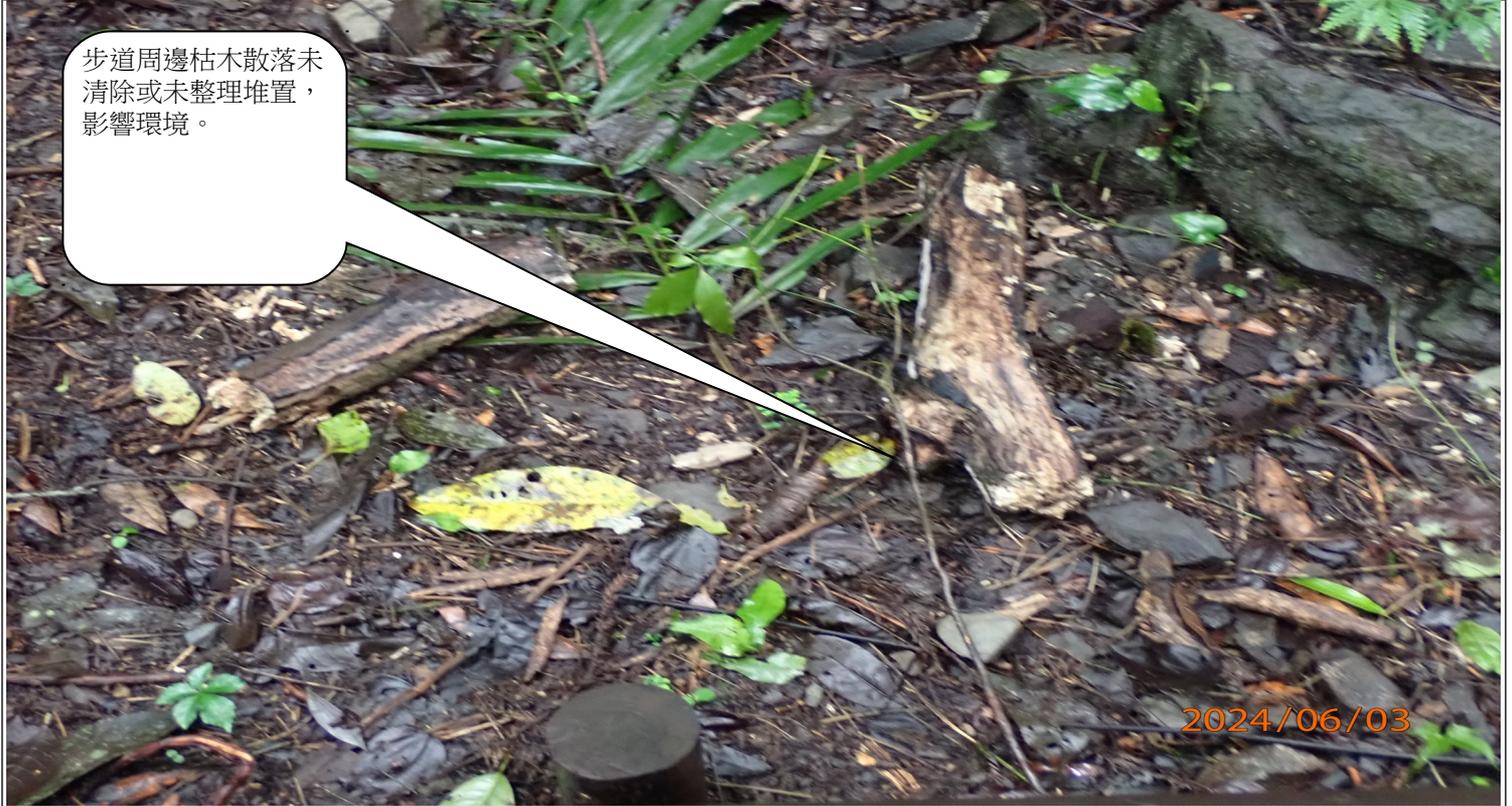
步道周邊枯木散落未清除或未整理堆置，影響環境。

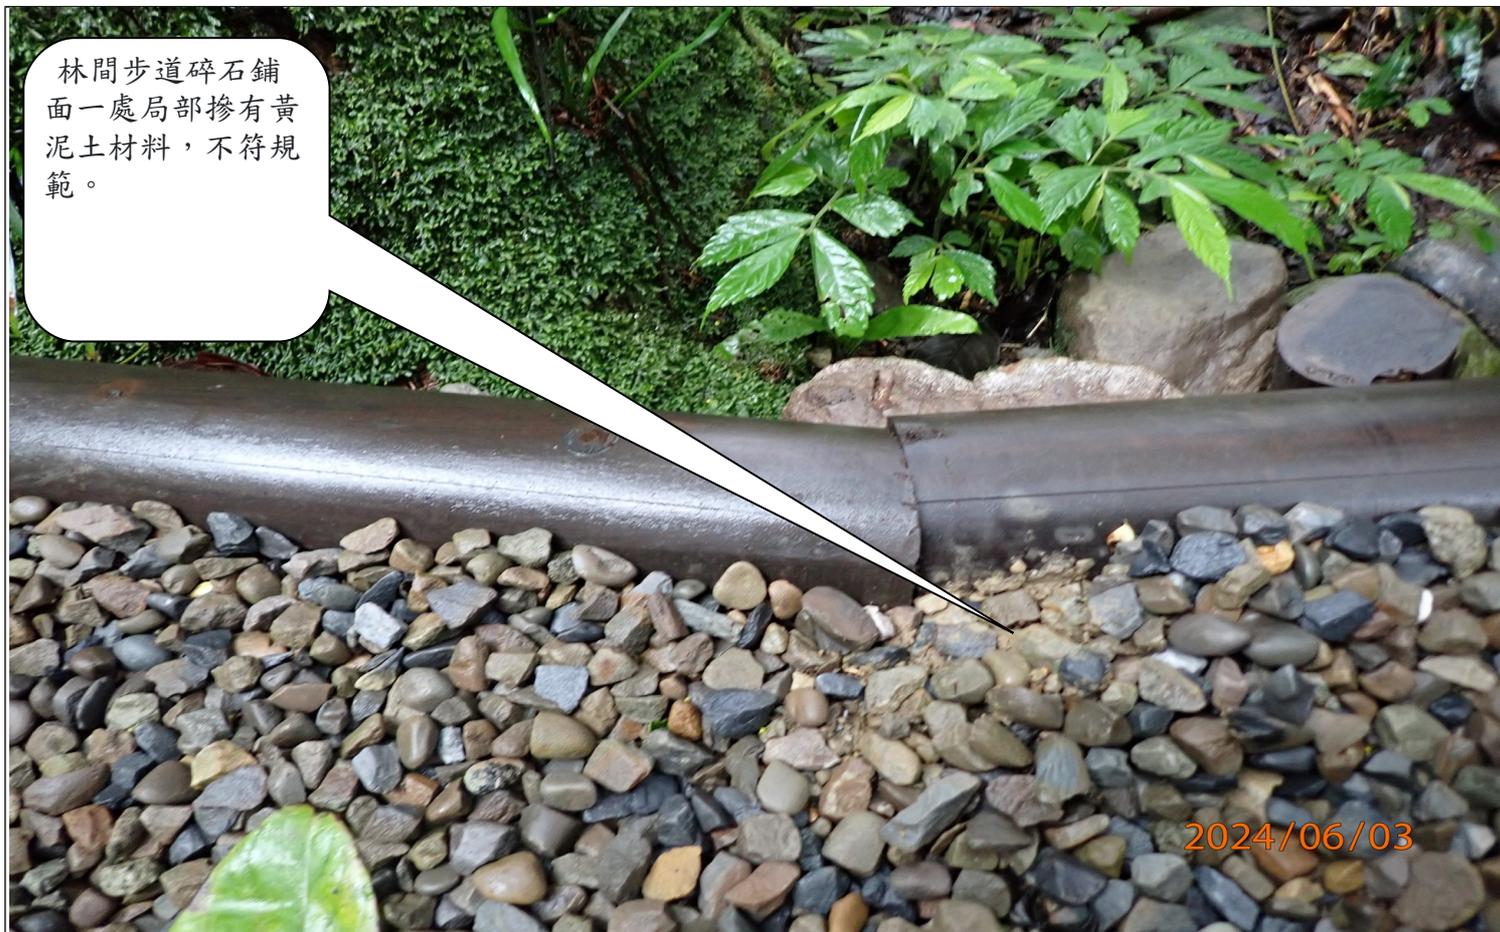
林間步道碎石鋪面一處局部摻有黃泥土材料，不符規範。

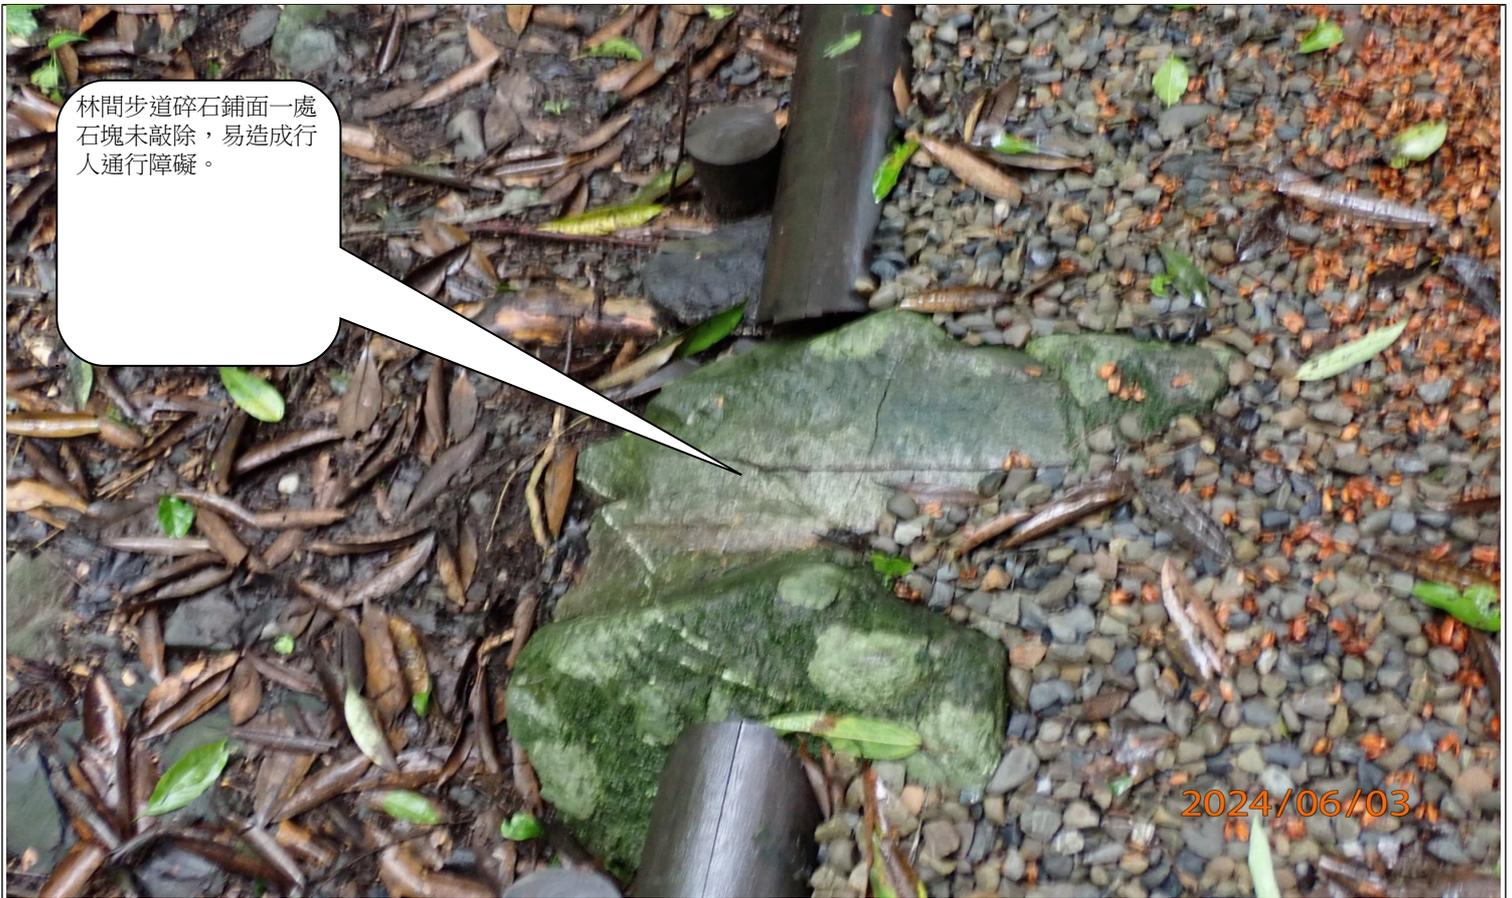
林間步道碎石鋪面一處石塊未敲除，易造成行人通行障礙。

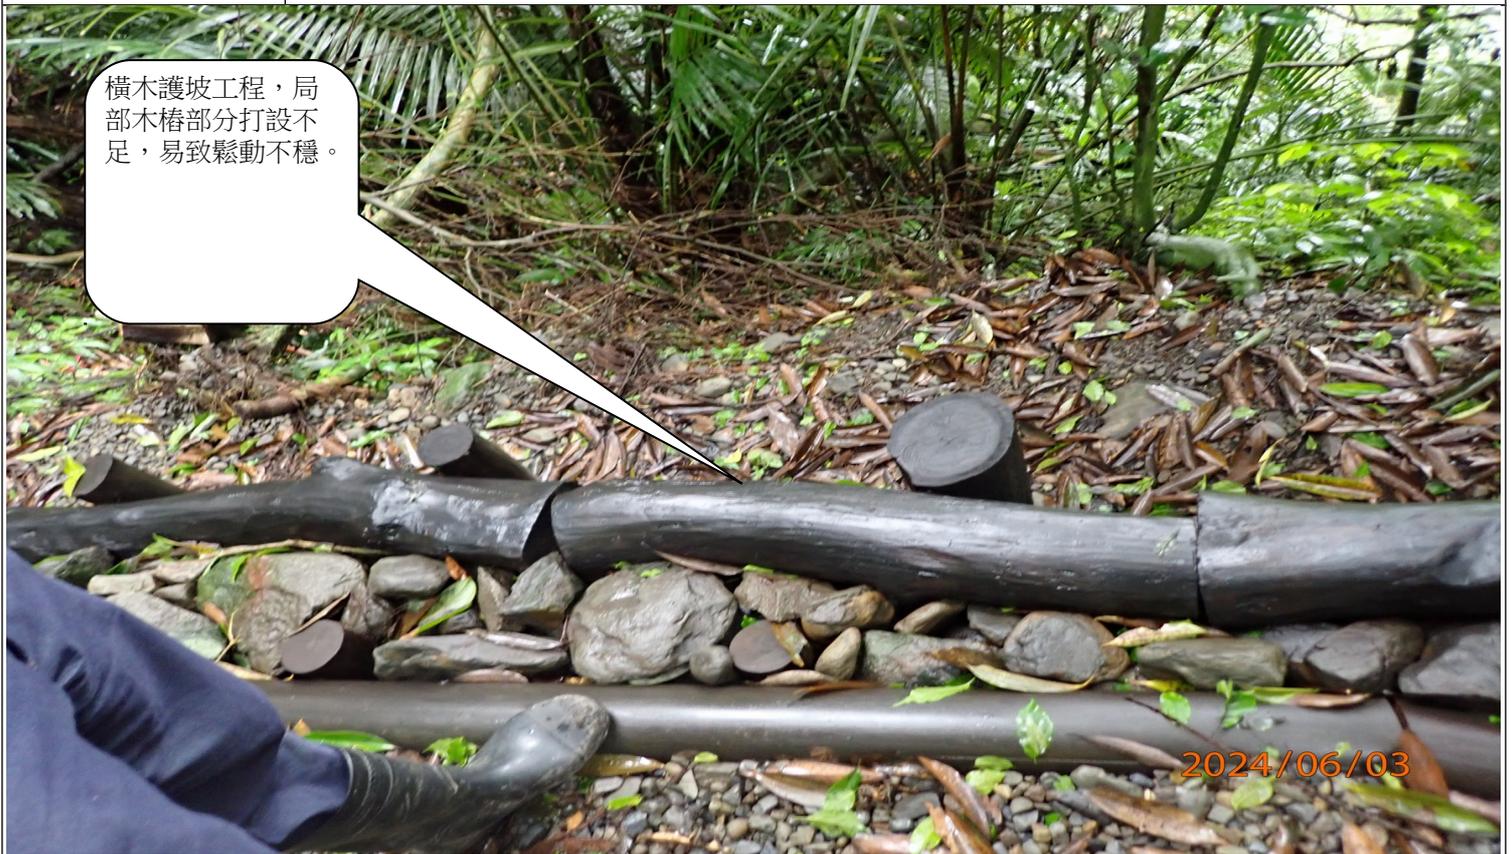
橫木護坡工程，局部木樁部分打設不足，易致鬆動不穩。

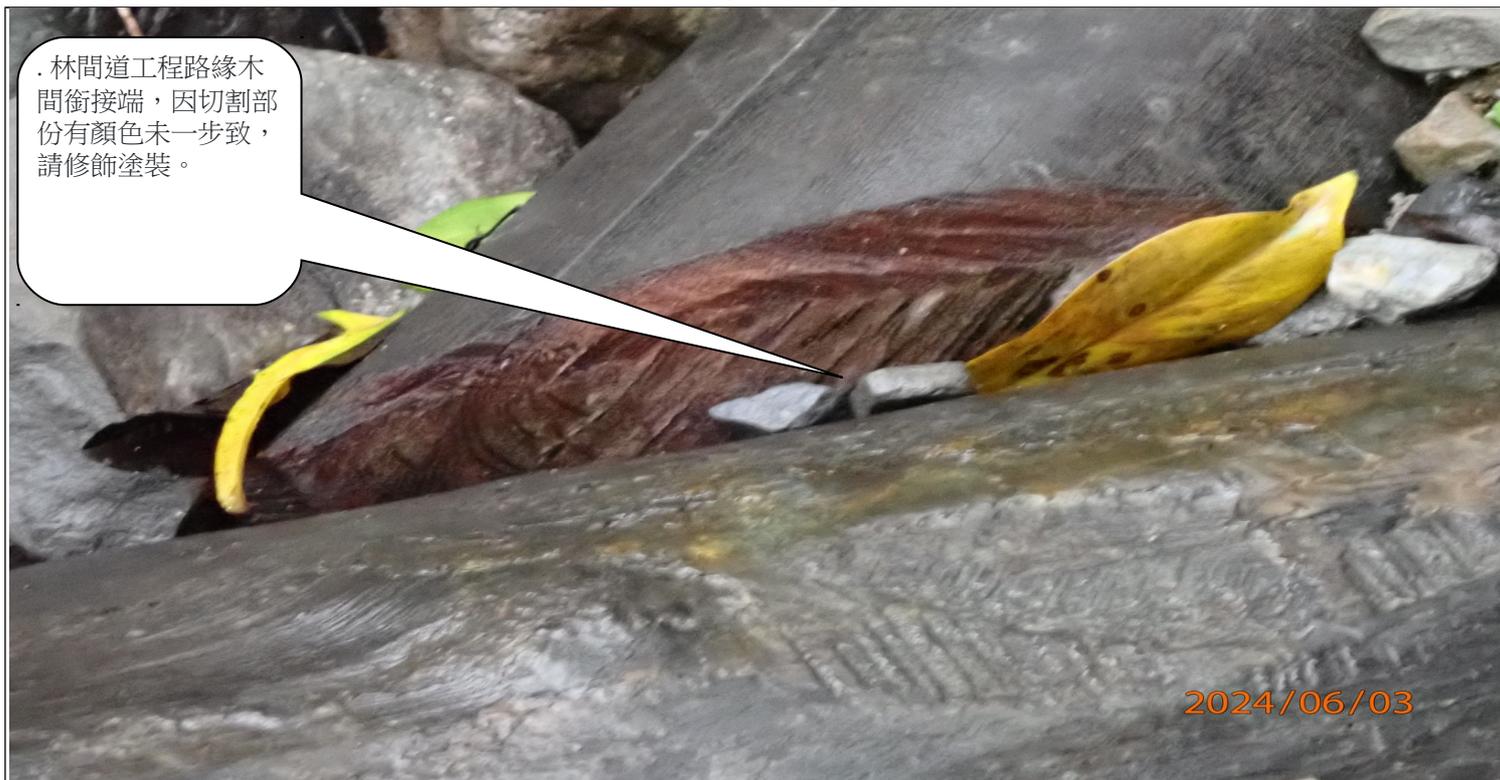
林間道工程路緣木間銜接端，因切割部份有顏色未一步致，請修飾塗裝。

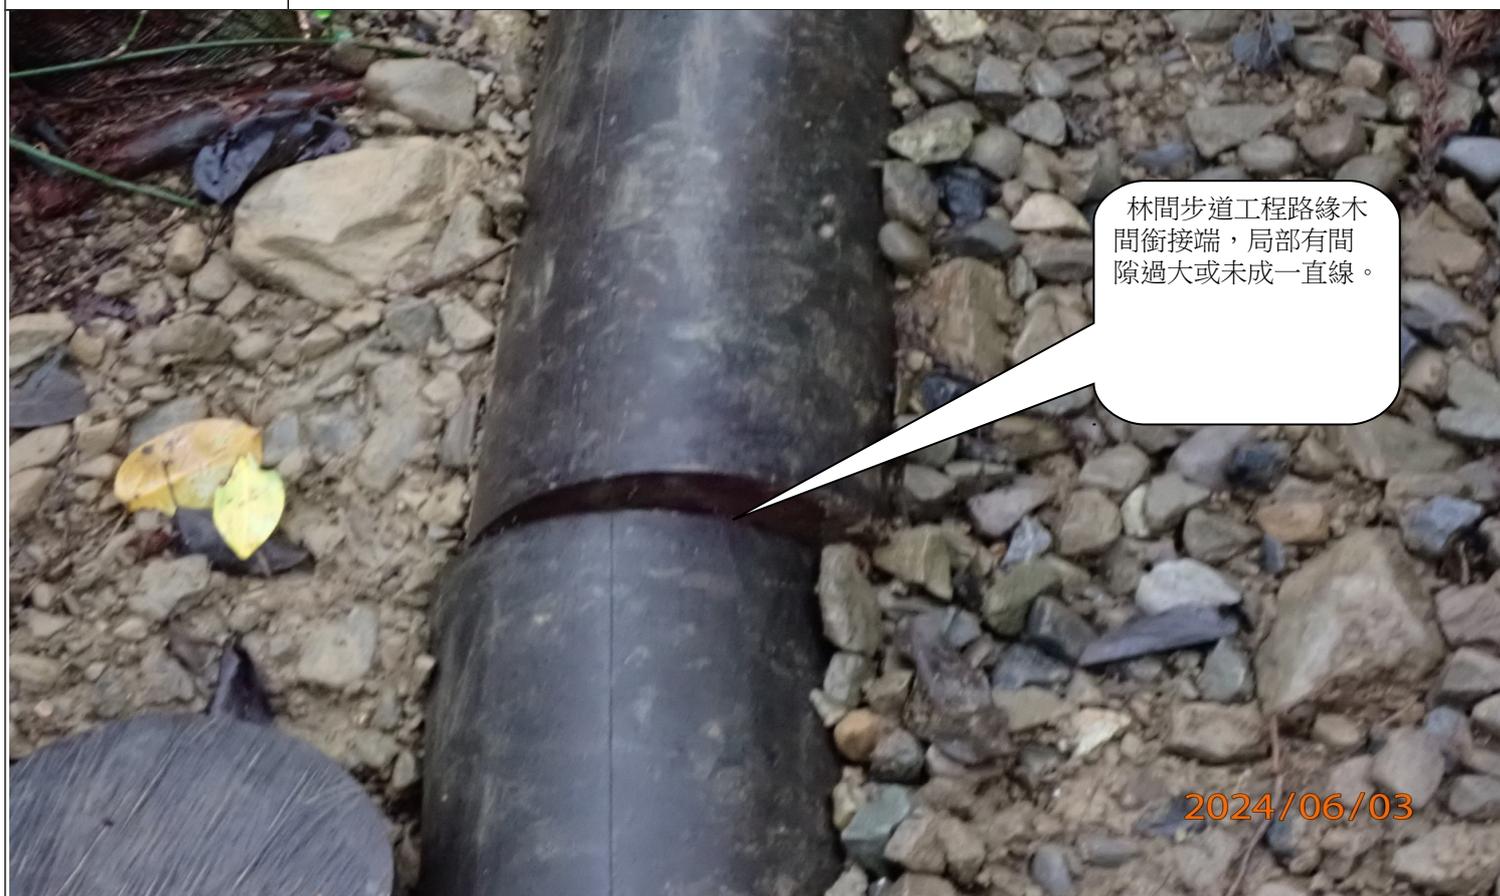
林間步道工程路緣木間銜接端，局部有間隙過大或未成一直線。

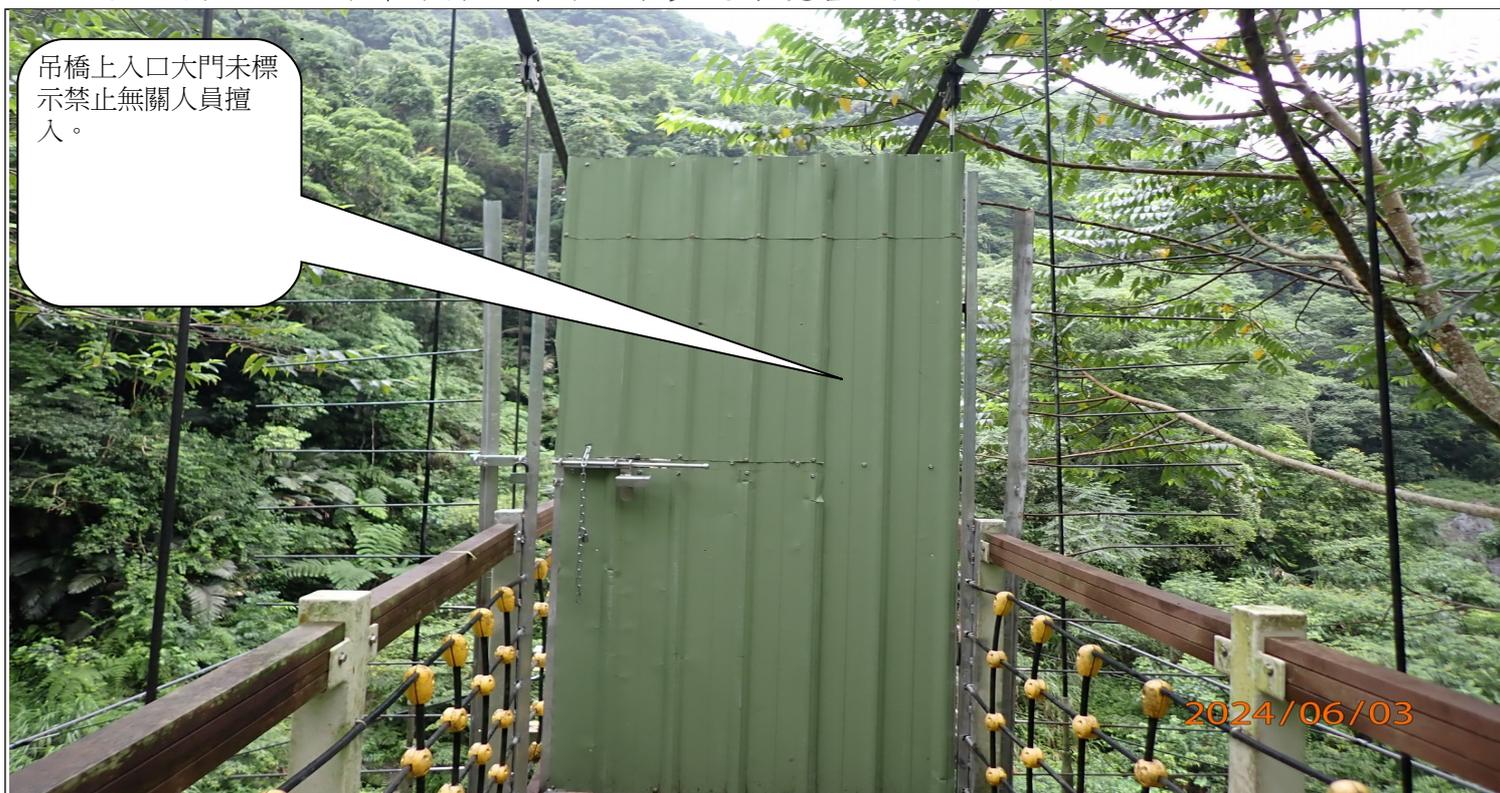
吊橋上入口大門未標示禁止無關人員擅入。

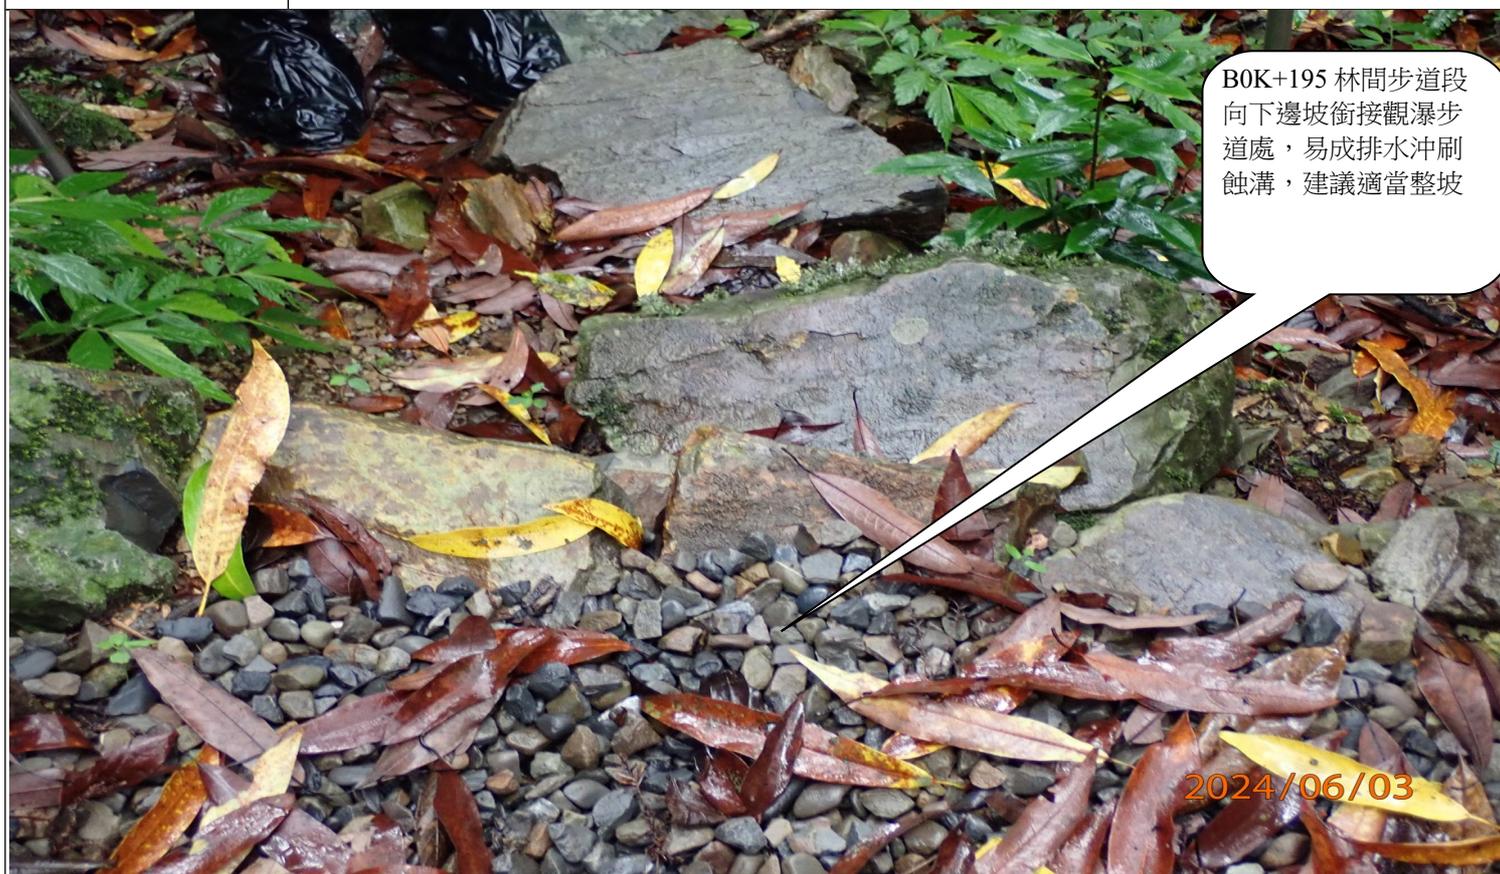
B0K+195 林間步道段向下邊坡銜接觀瀑步道處，易成排水沖刷蝕溝，建議適當整坡，調整上下階梯避免沖刷破壞構造物。
