新竹縣政府工程查核代表照片表

拍攝日期：113.06.06

工程名稱：113 年度新竹縣福龍國小運動操場整建工程

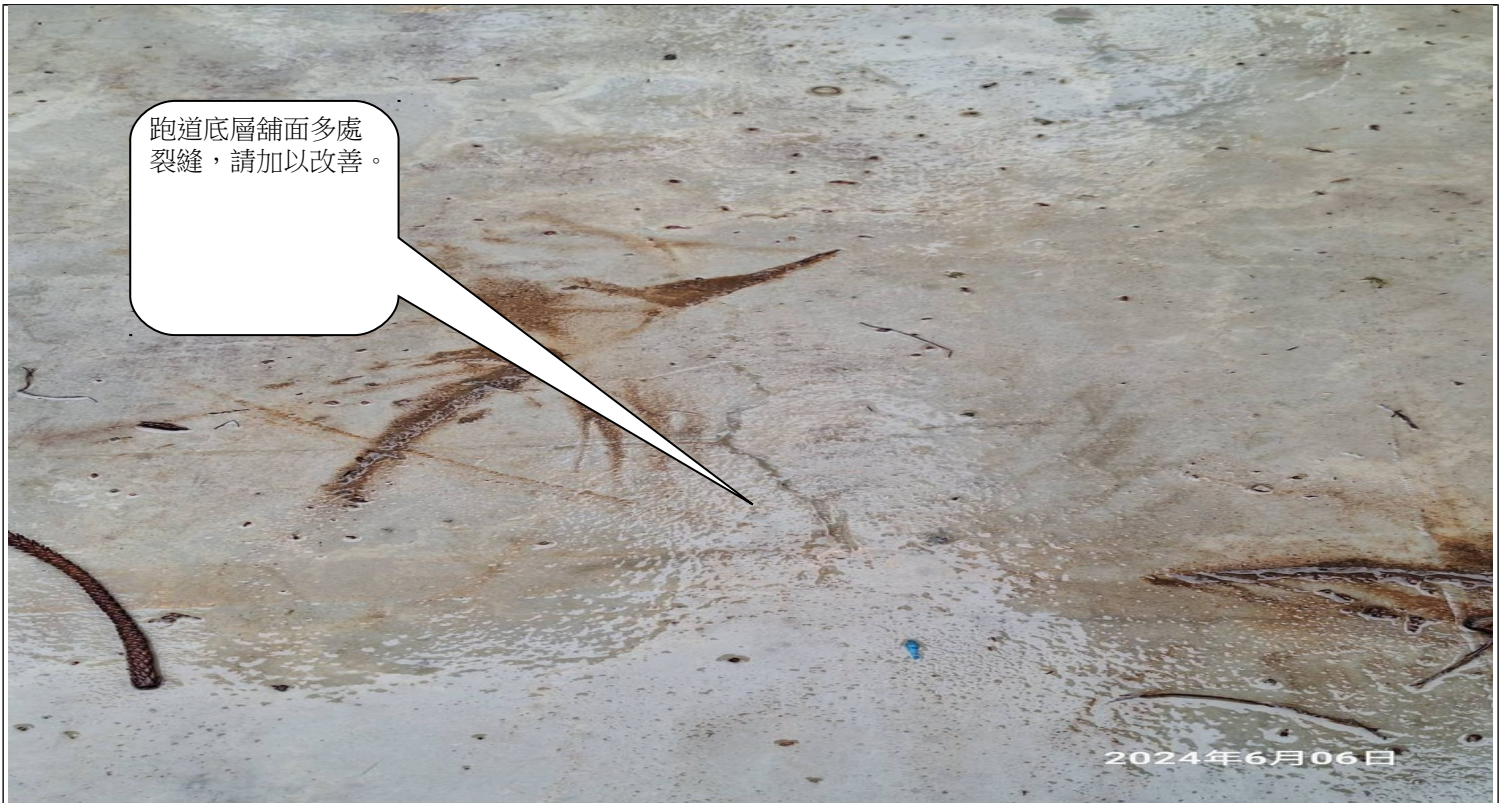
跑道底層鋪面多處裂縫，請加以改善。

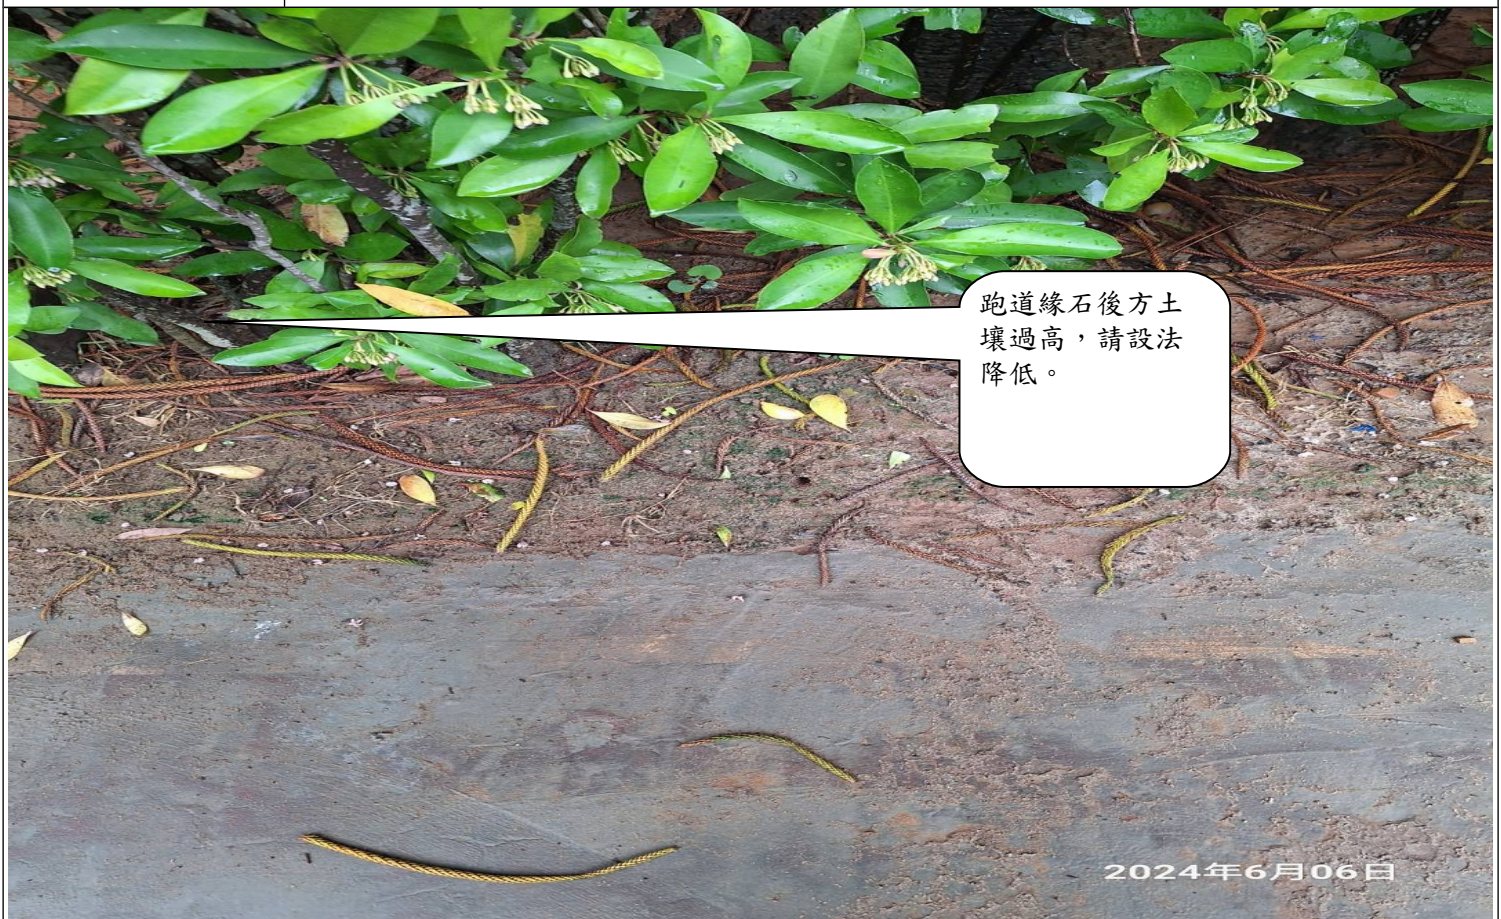
說明	跑道緣石後方土壤過高，請設法降低。
----	-------------------

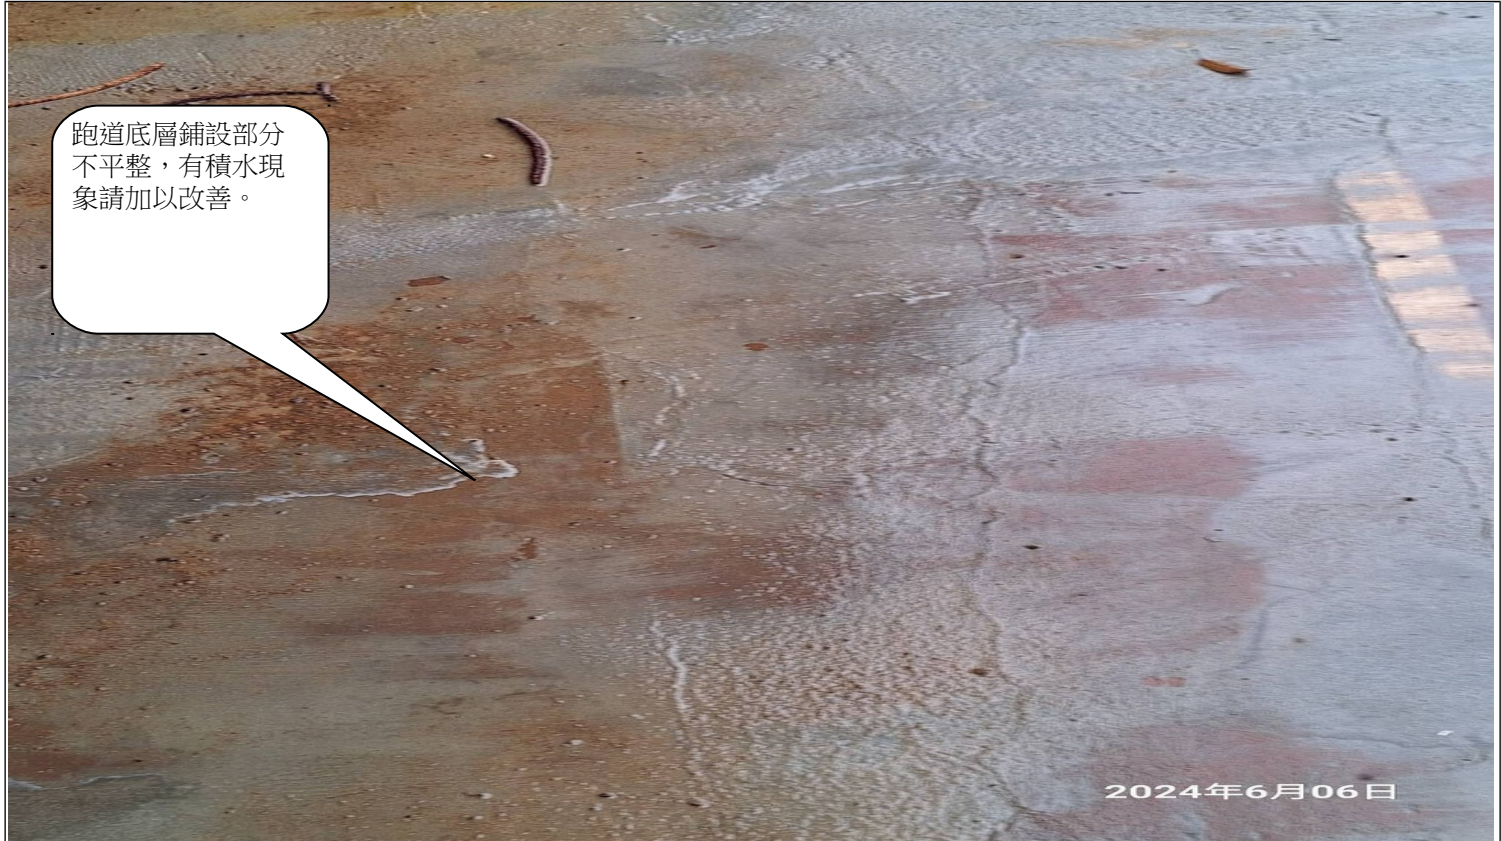
說明	跑道底層鋪設部分不平整，有積水現象請加以改善。
----	-------------------------

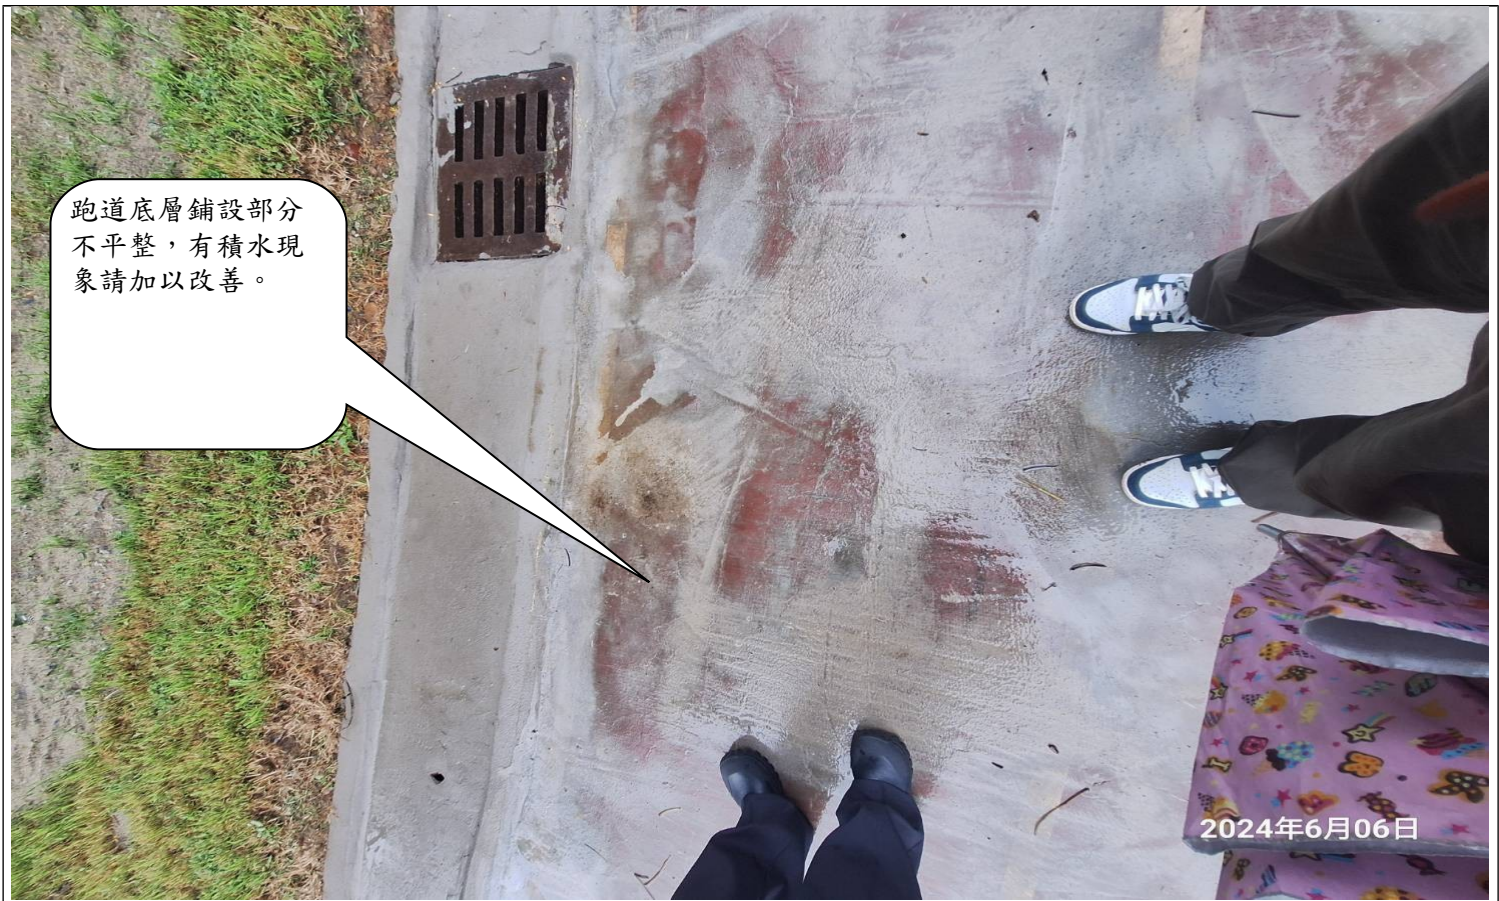
跑道底層鋪設部分不平整，有積水現象請加以改善。

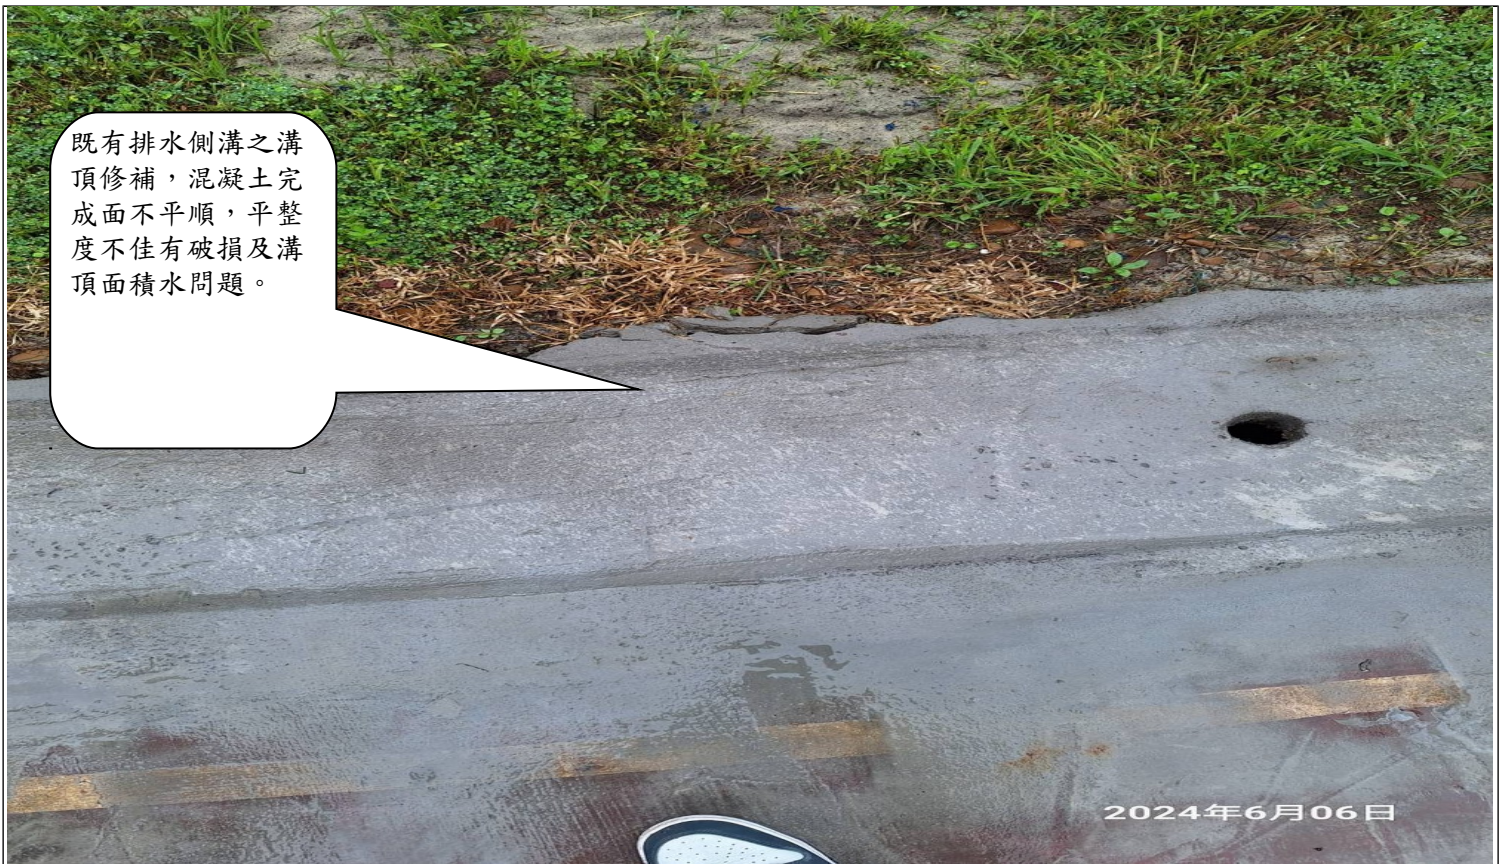
<p>說明</p>	<p>既有排水側溝之溝頂修補，混凝土完成面不平順，平整度不佳有破損及溝頂面積水問題。</p>

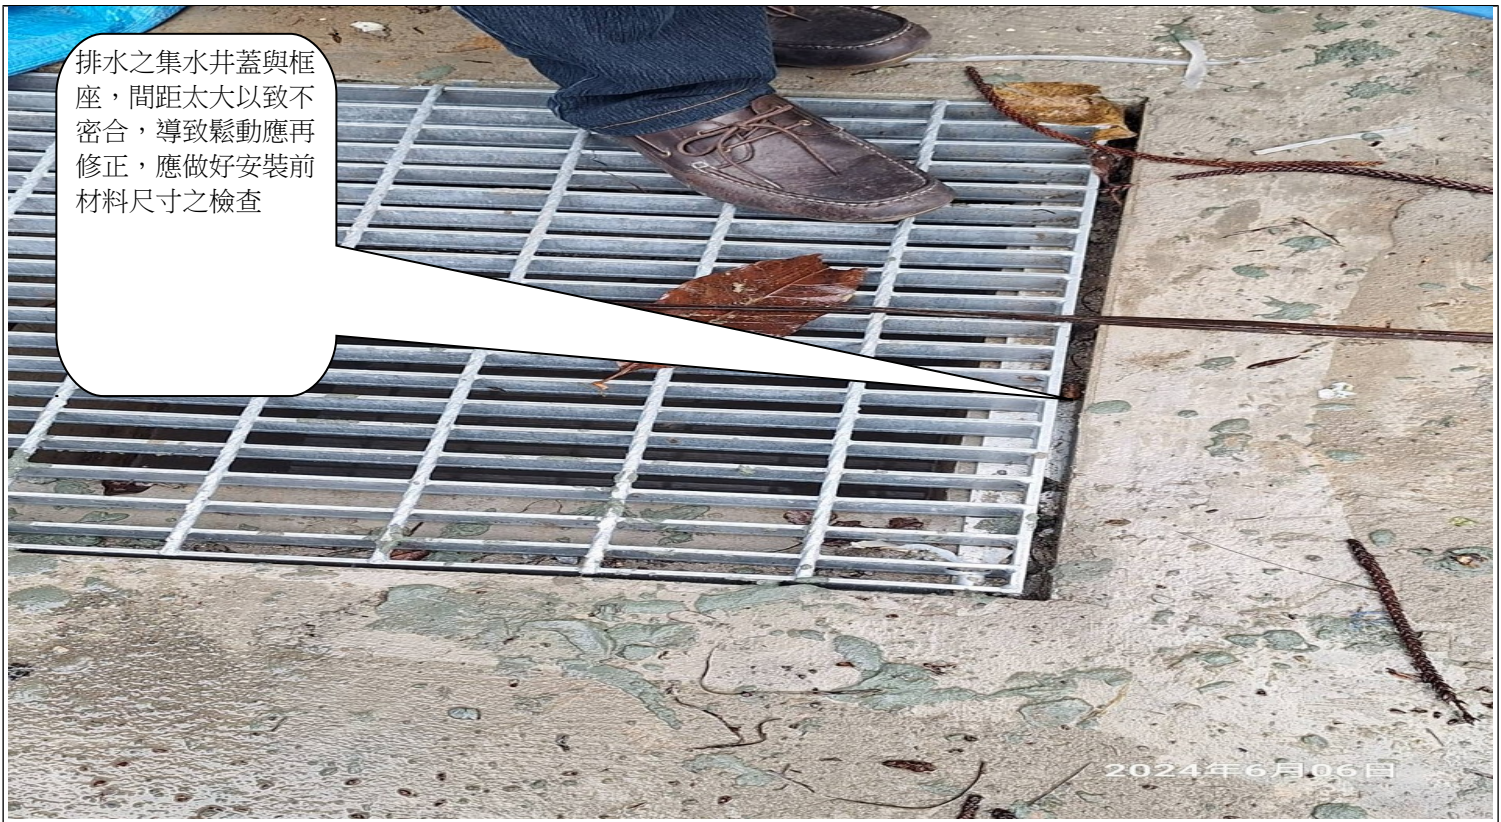
排水之集水井蓋與框座，間距太大以致不密合，導致鬆動應再修正，應做好安裝前材料尺寸之檢查

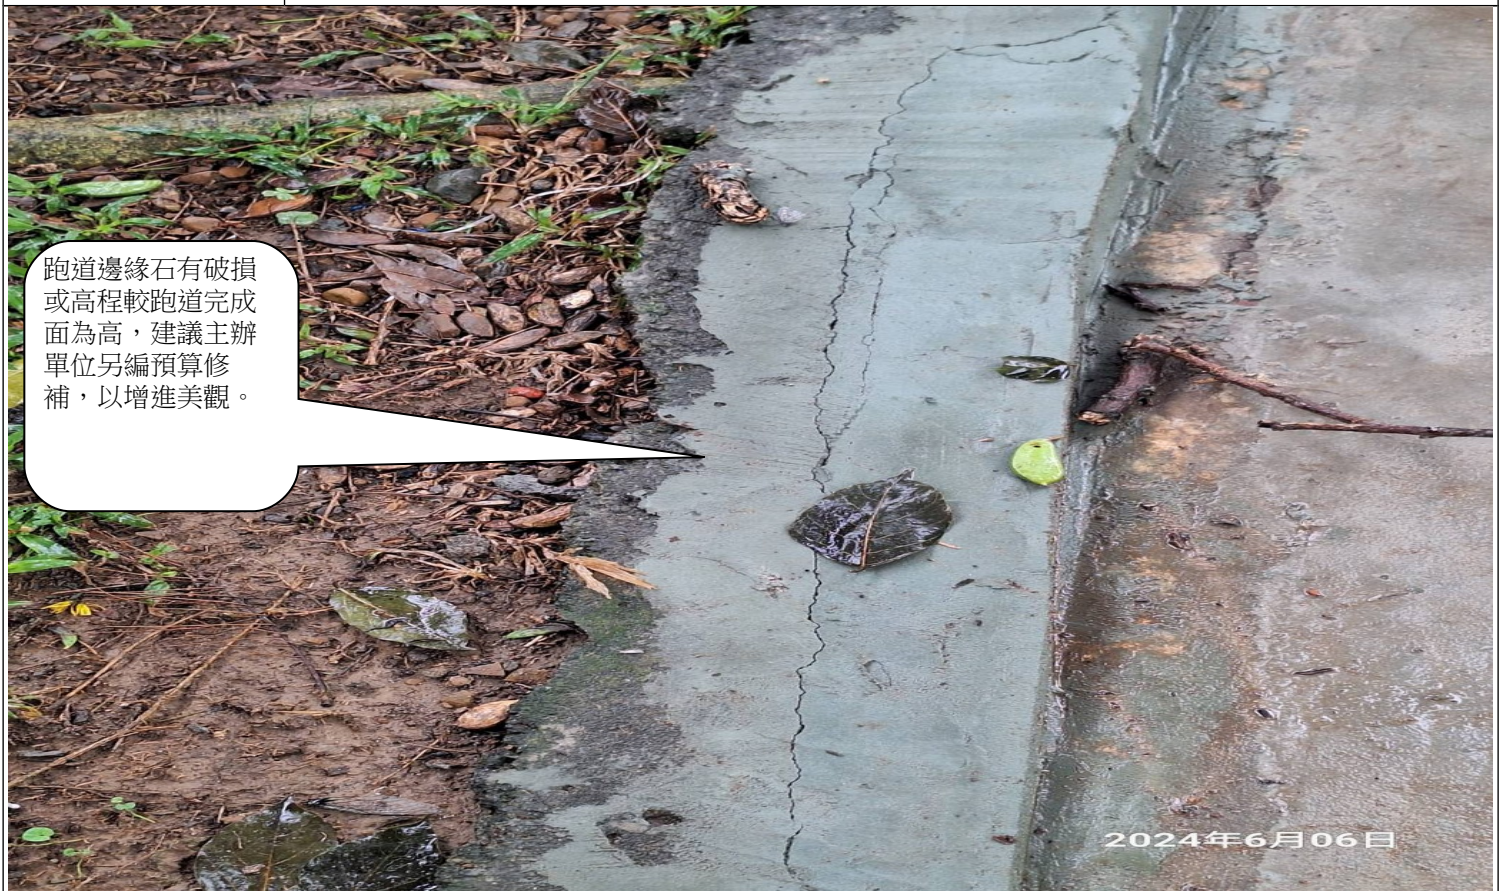
跑道邊緣石有破損或高程較跑道完成面為高，建議主辦單位另編預算修補，以增進美觀

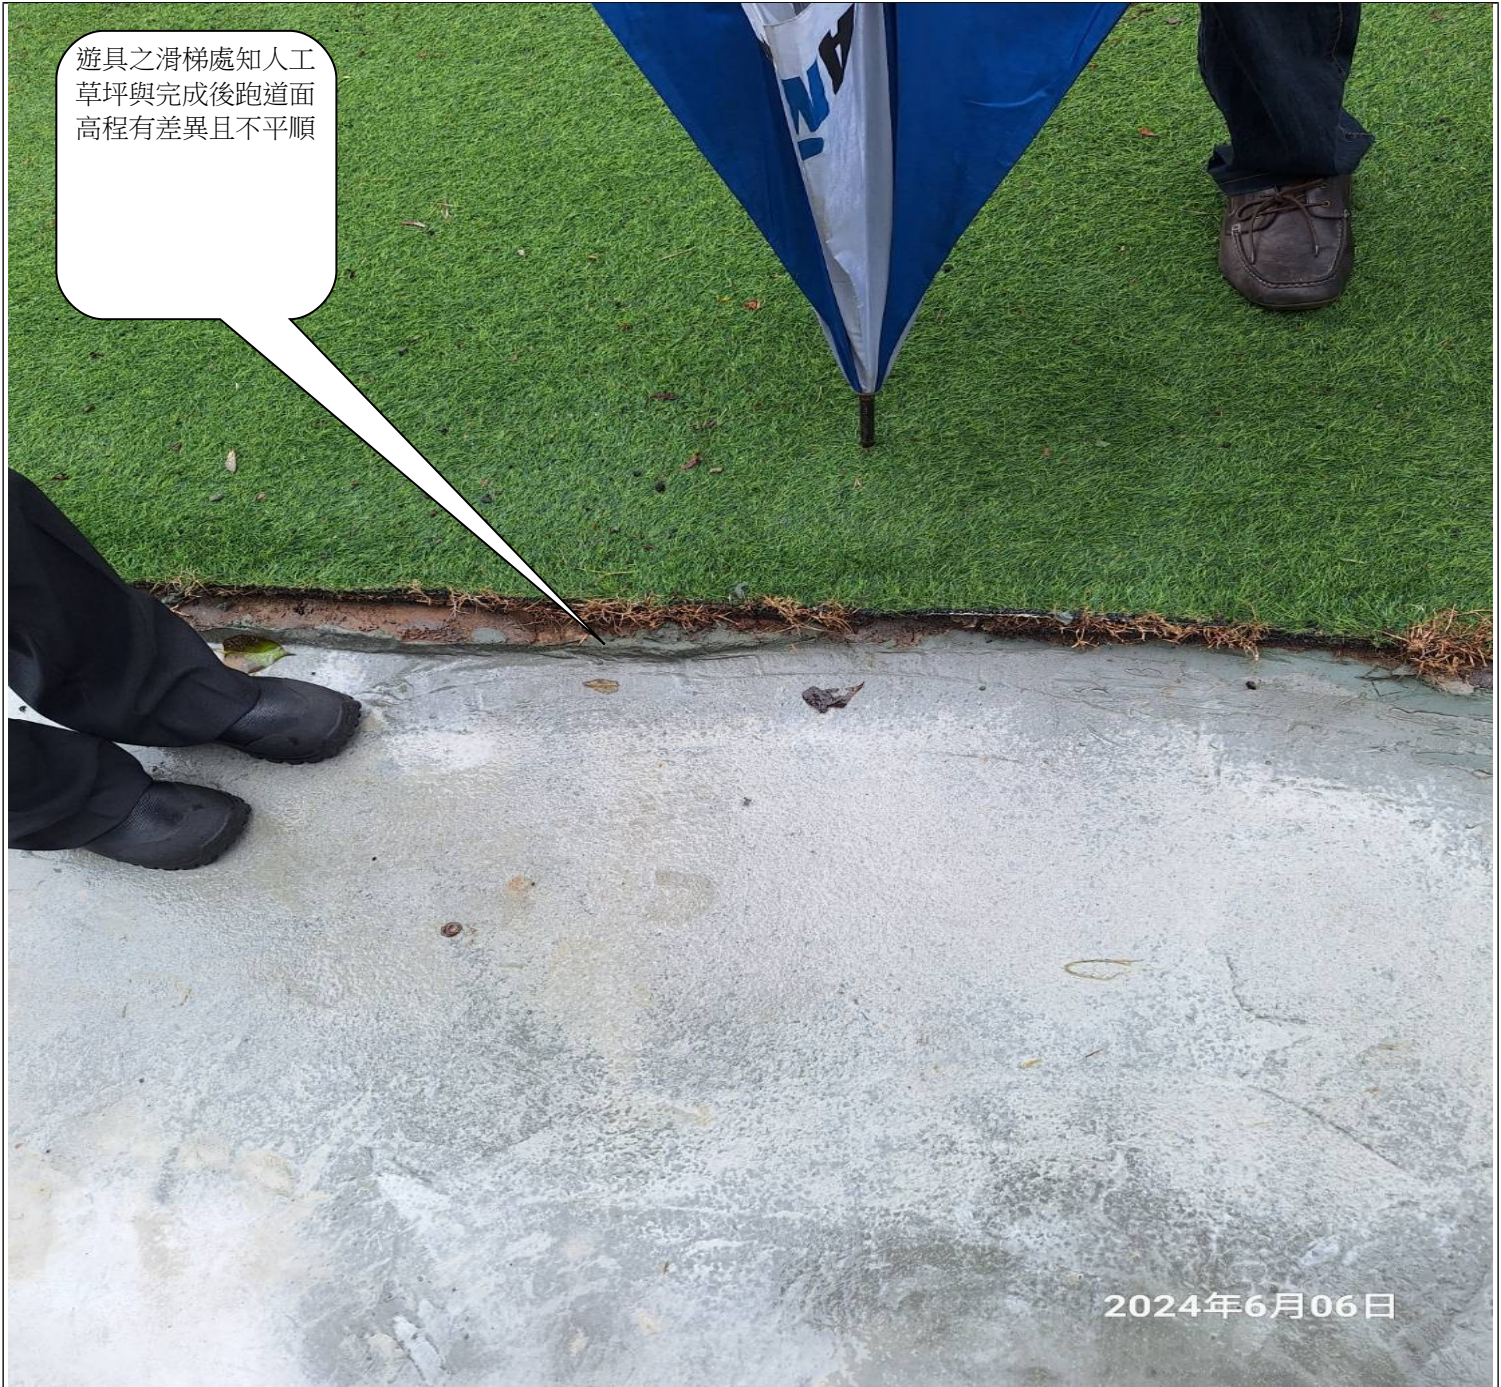
遊具之滑梯處知人工草坪與完成後跑道面高程有差異且不平順，請主辦機關偕同設計監造及施工單位，研商如何予以順平銜接，以避免日後學童進出有絆倒之疑慮。
