# 新竹縣政府工程查核代表照片表

拍攝日期：113.06.06

工程名稱：113 年度新竹縣福龍國小運動操場整建工程

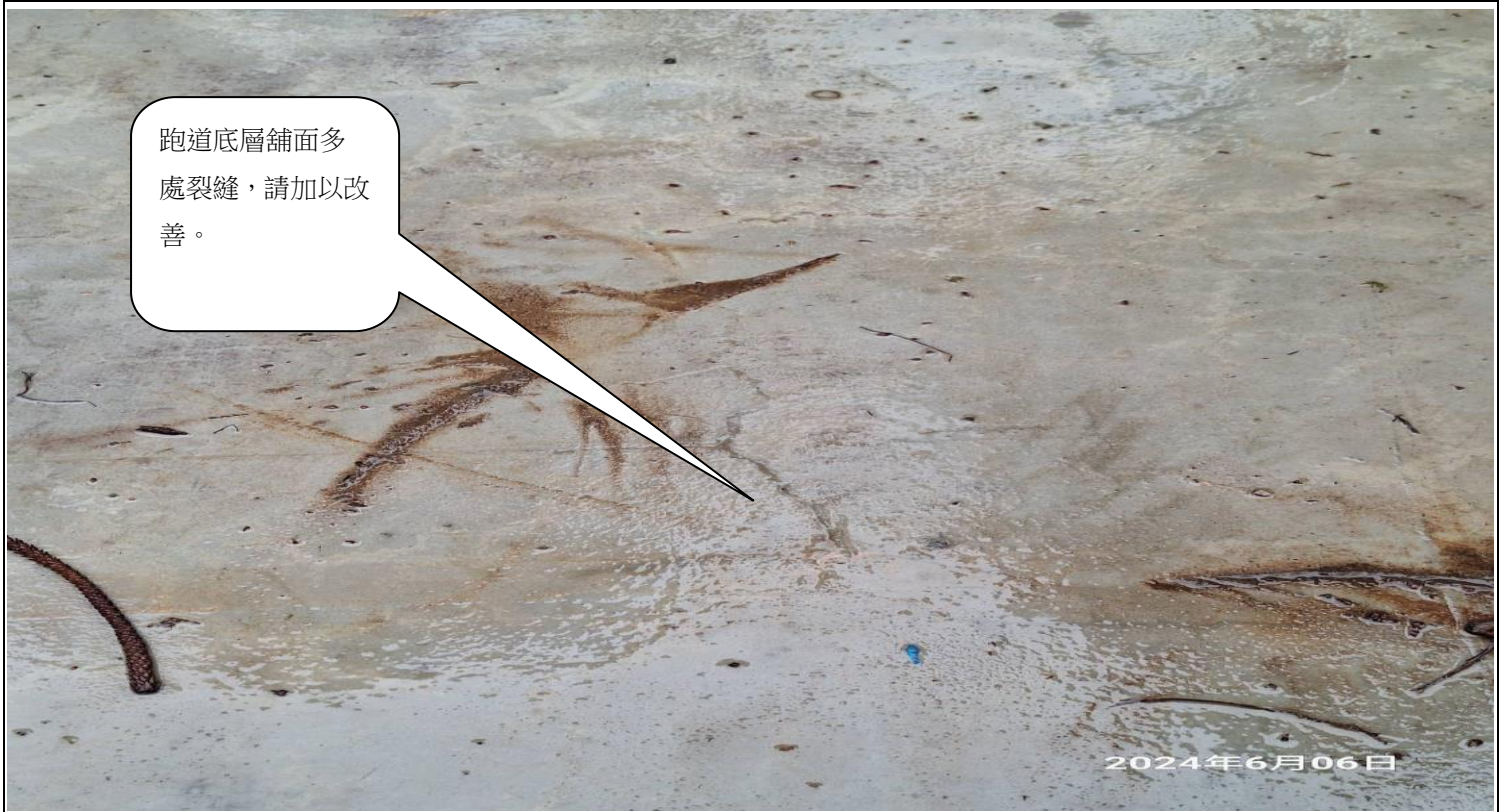
跑道底層鋪面多處裂縫，請加以改善。

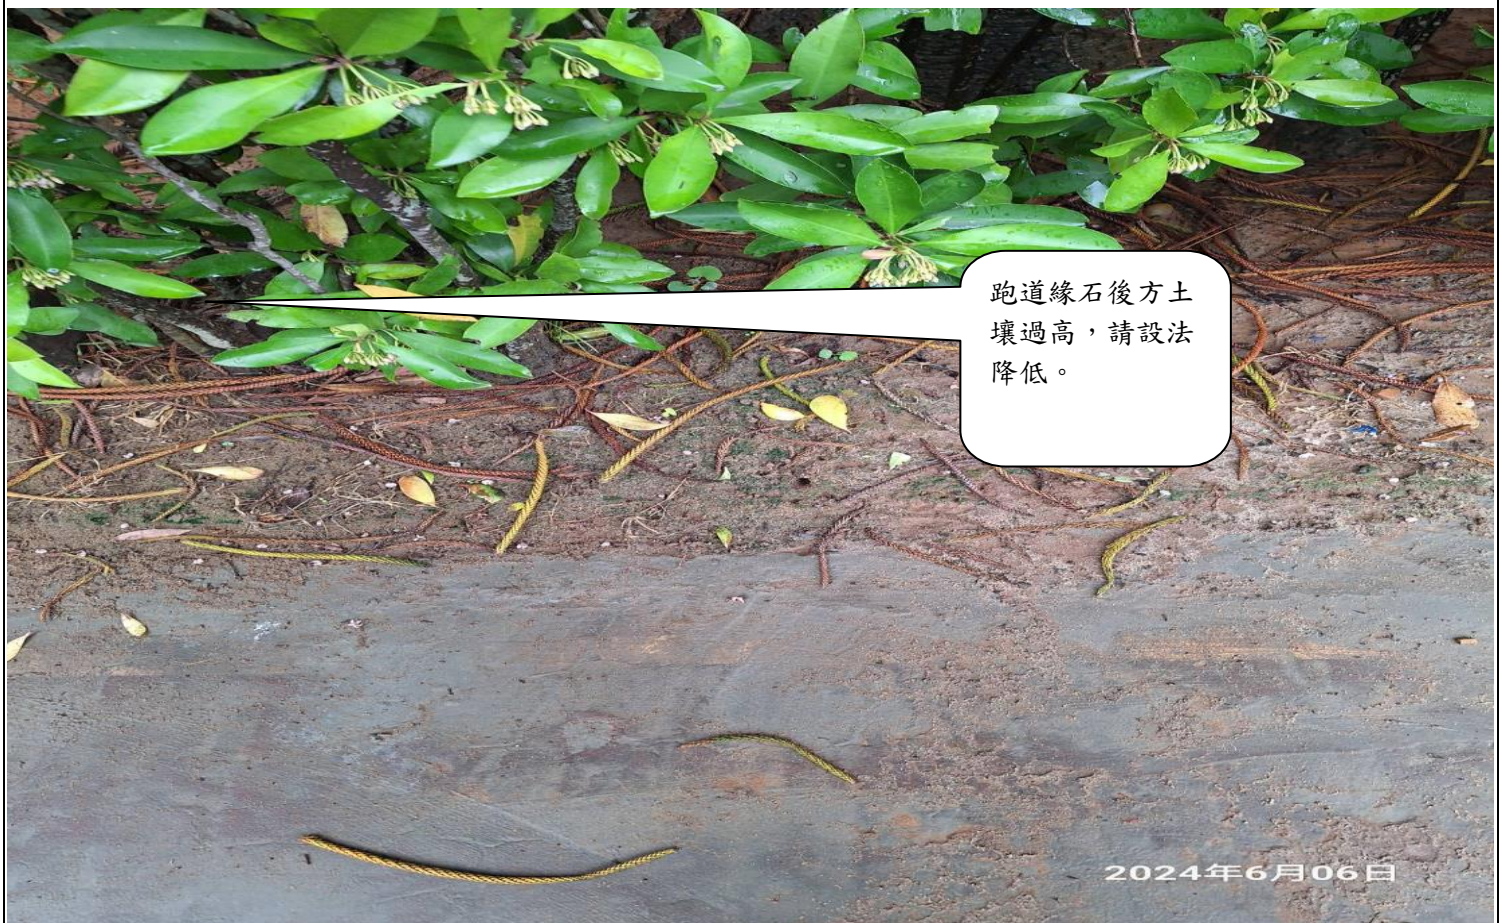
跑道緣石後方土壤過高，請設法降低。

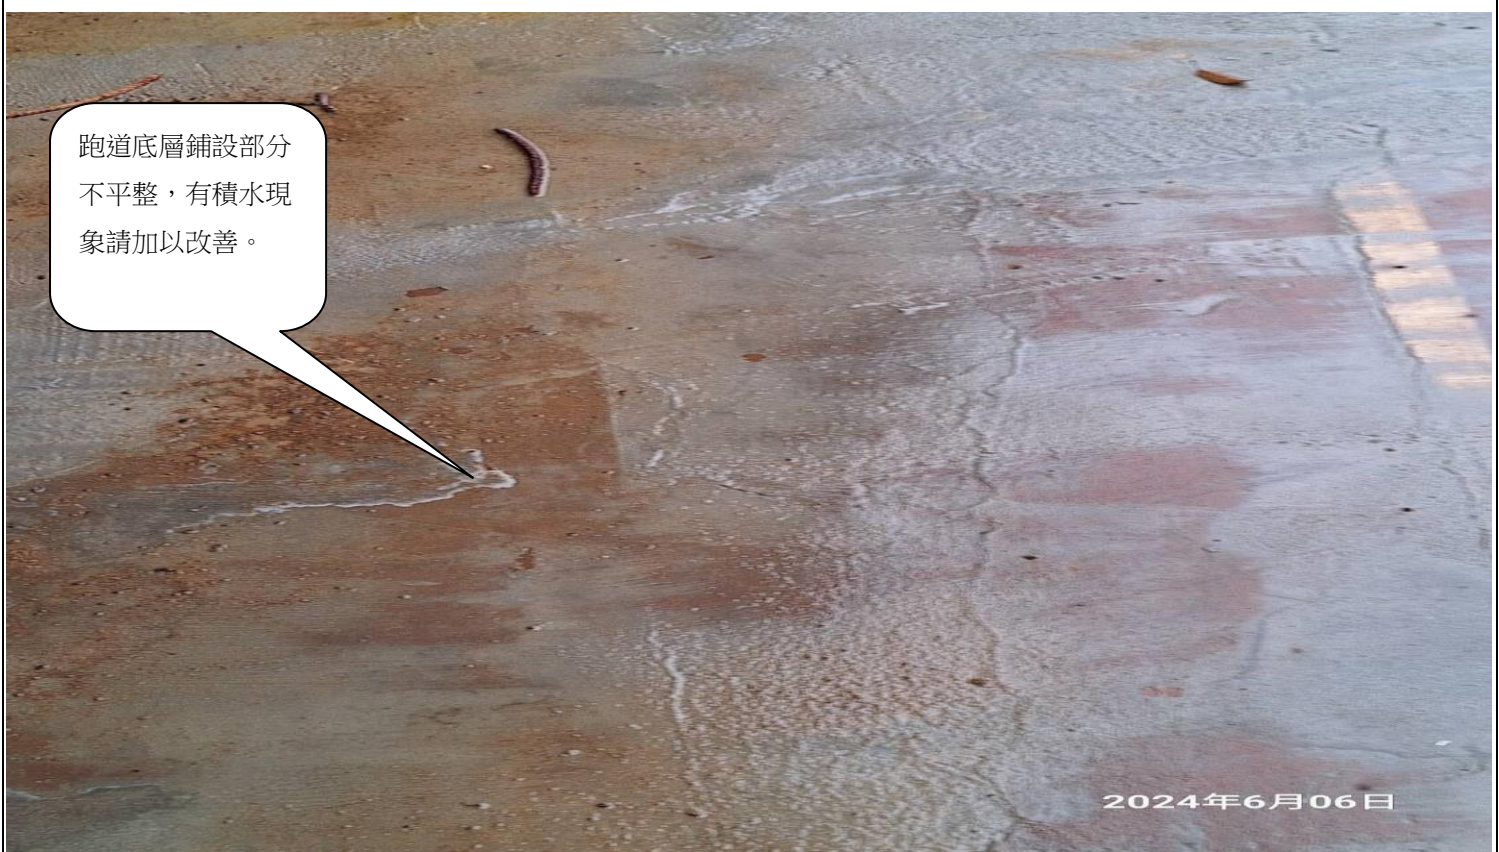
跑道底層鋪設部分  
不平整，有積水現  
象請加以改善。

跑道底層鋪設部分不平整，有積水現象請加以改善。

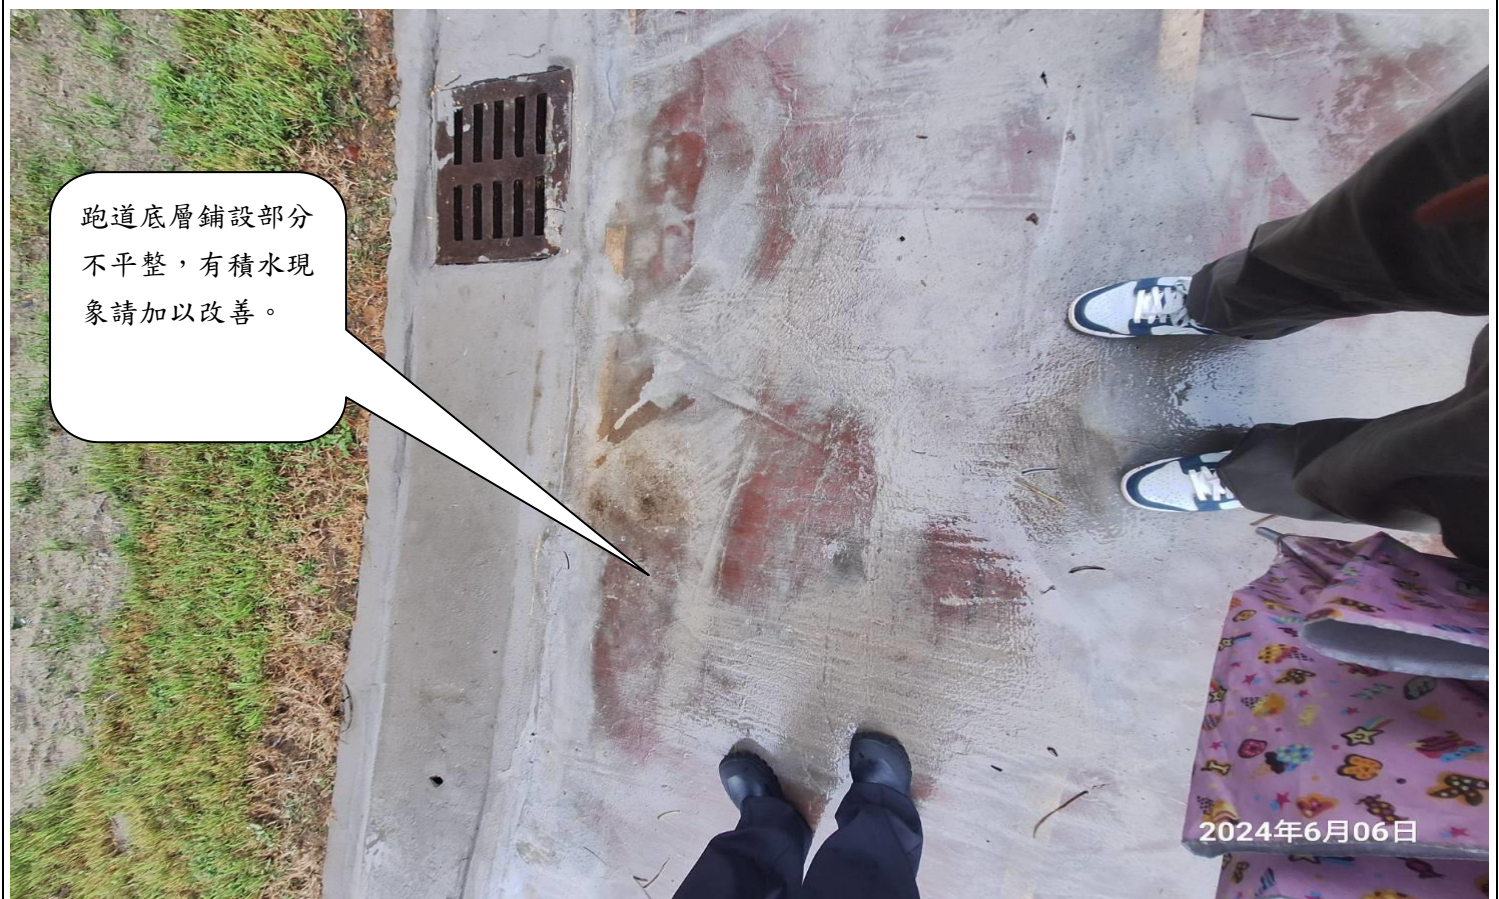
跑道底層鋪設部分  
不平整，有積水現  
象請加以改善。

跑道底層鋪設部分不平整，有積水現象請加以改善。

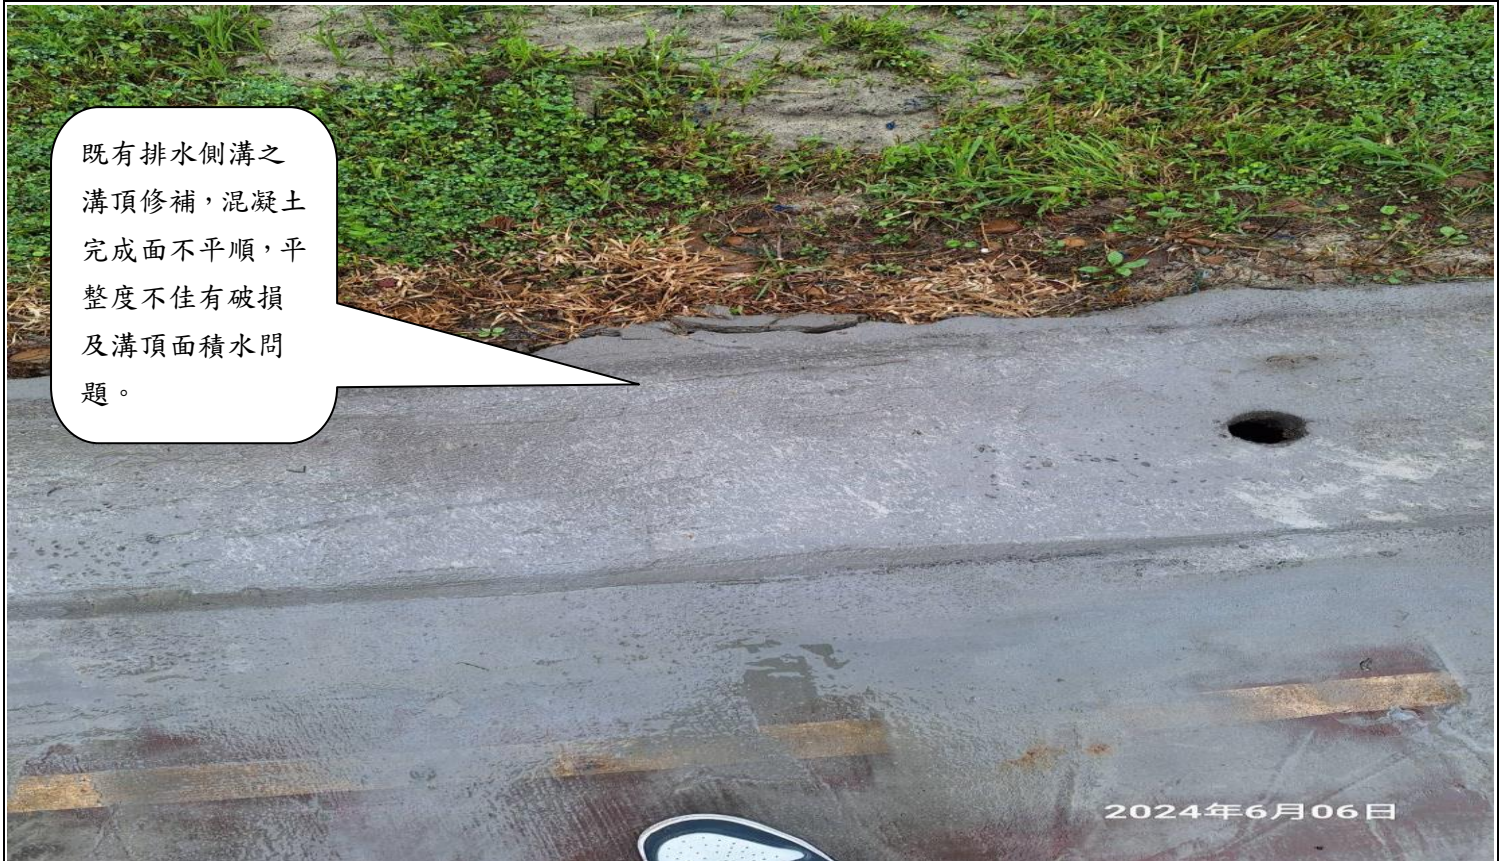
既有排水側溝之溝頂修補，混凝土完成面不平順，平整度不佳有破損及溝頂面積水問題。

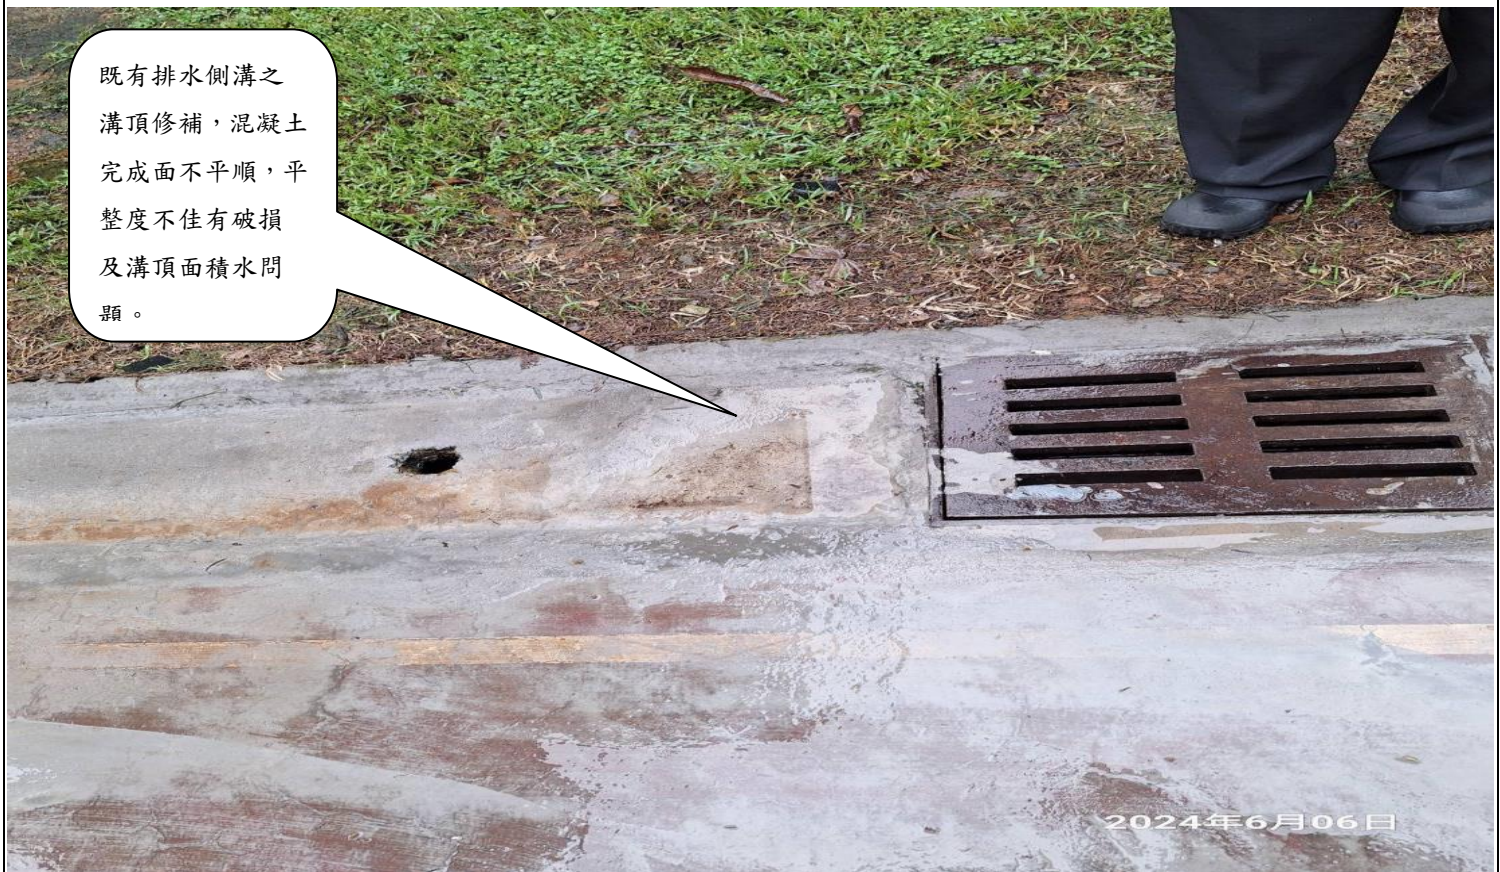
既有排水側溝之溝頂修補，混凝土完成面不平順，平整度不佳有破損及溝頂面積水問題。

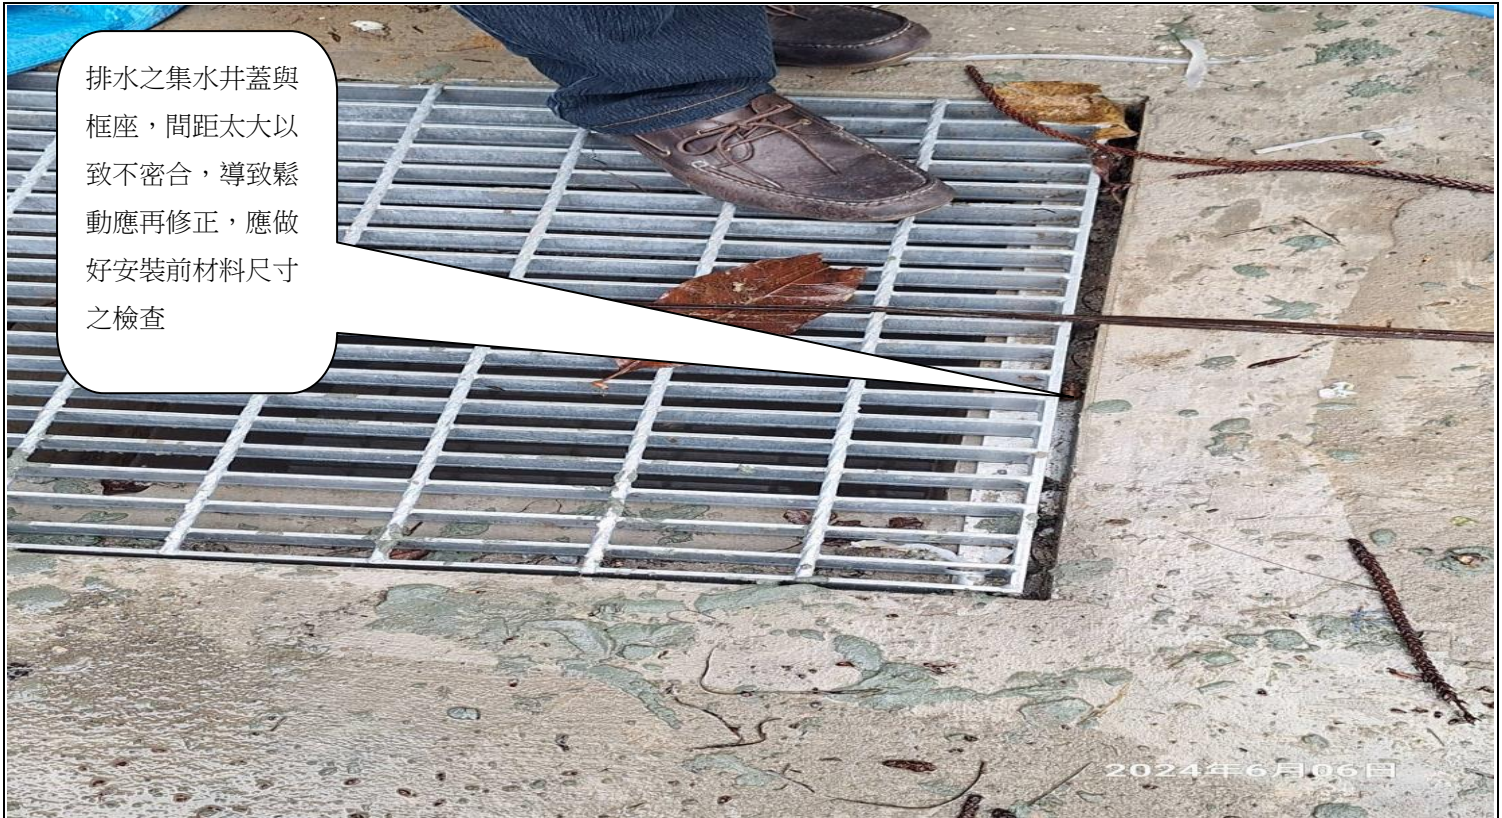
排水之集水井蓋與框座，間距太大以致不密合，導致鬆動應再修正，應做好安裝前材料尺寸之檢查

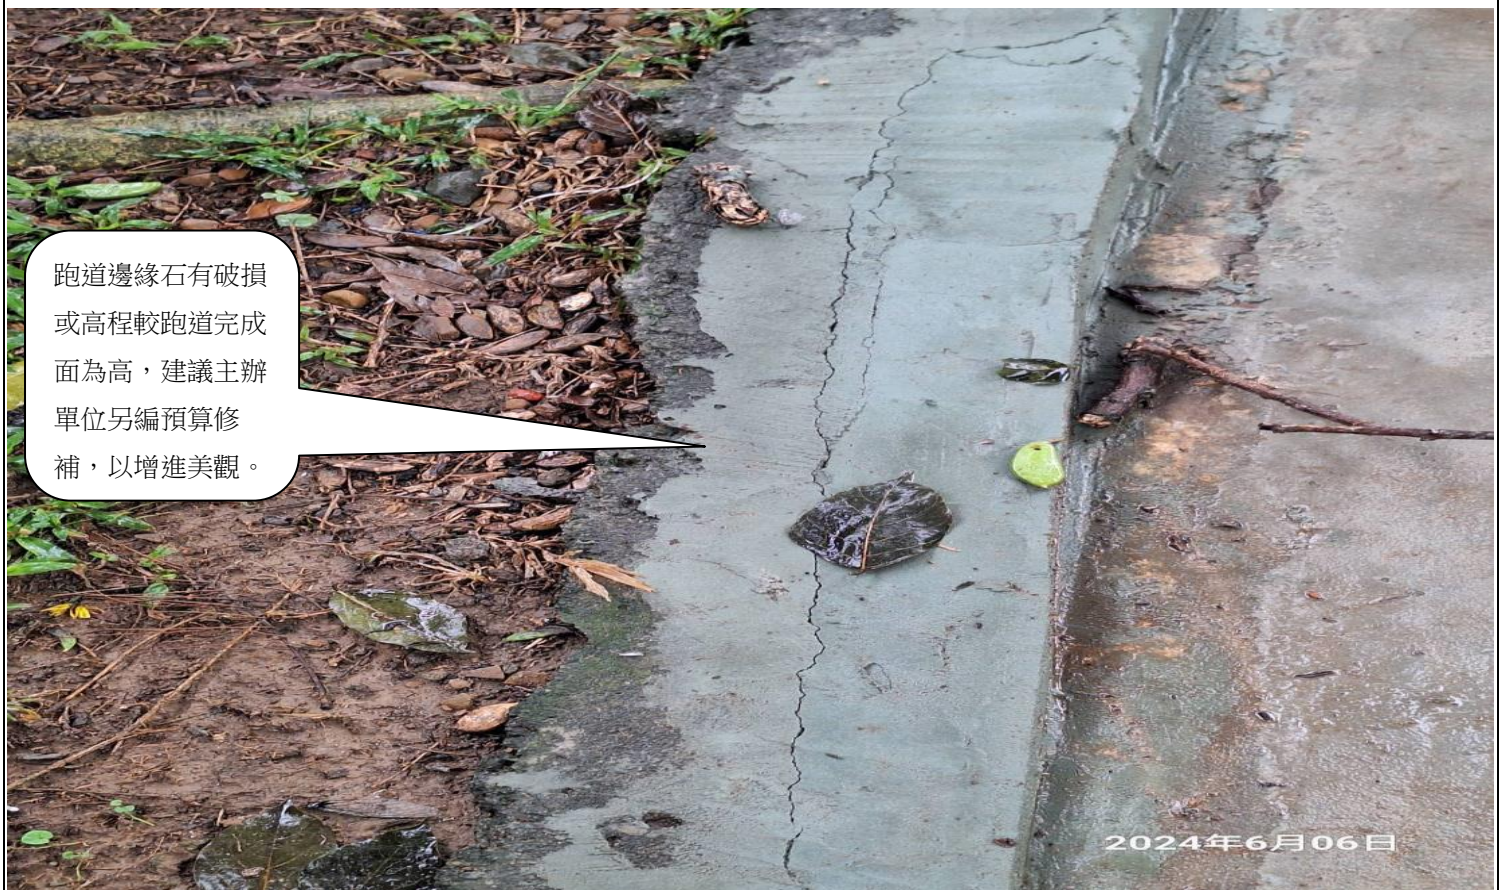
跑道邊緣石有破損或高程較跑道完成面為高，建議主辦單位另編預算修補，以增進美觀。

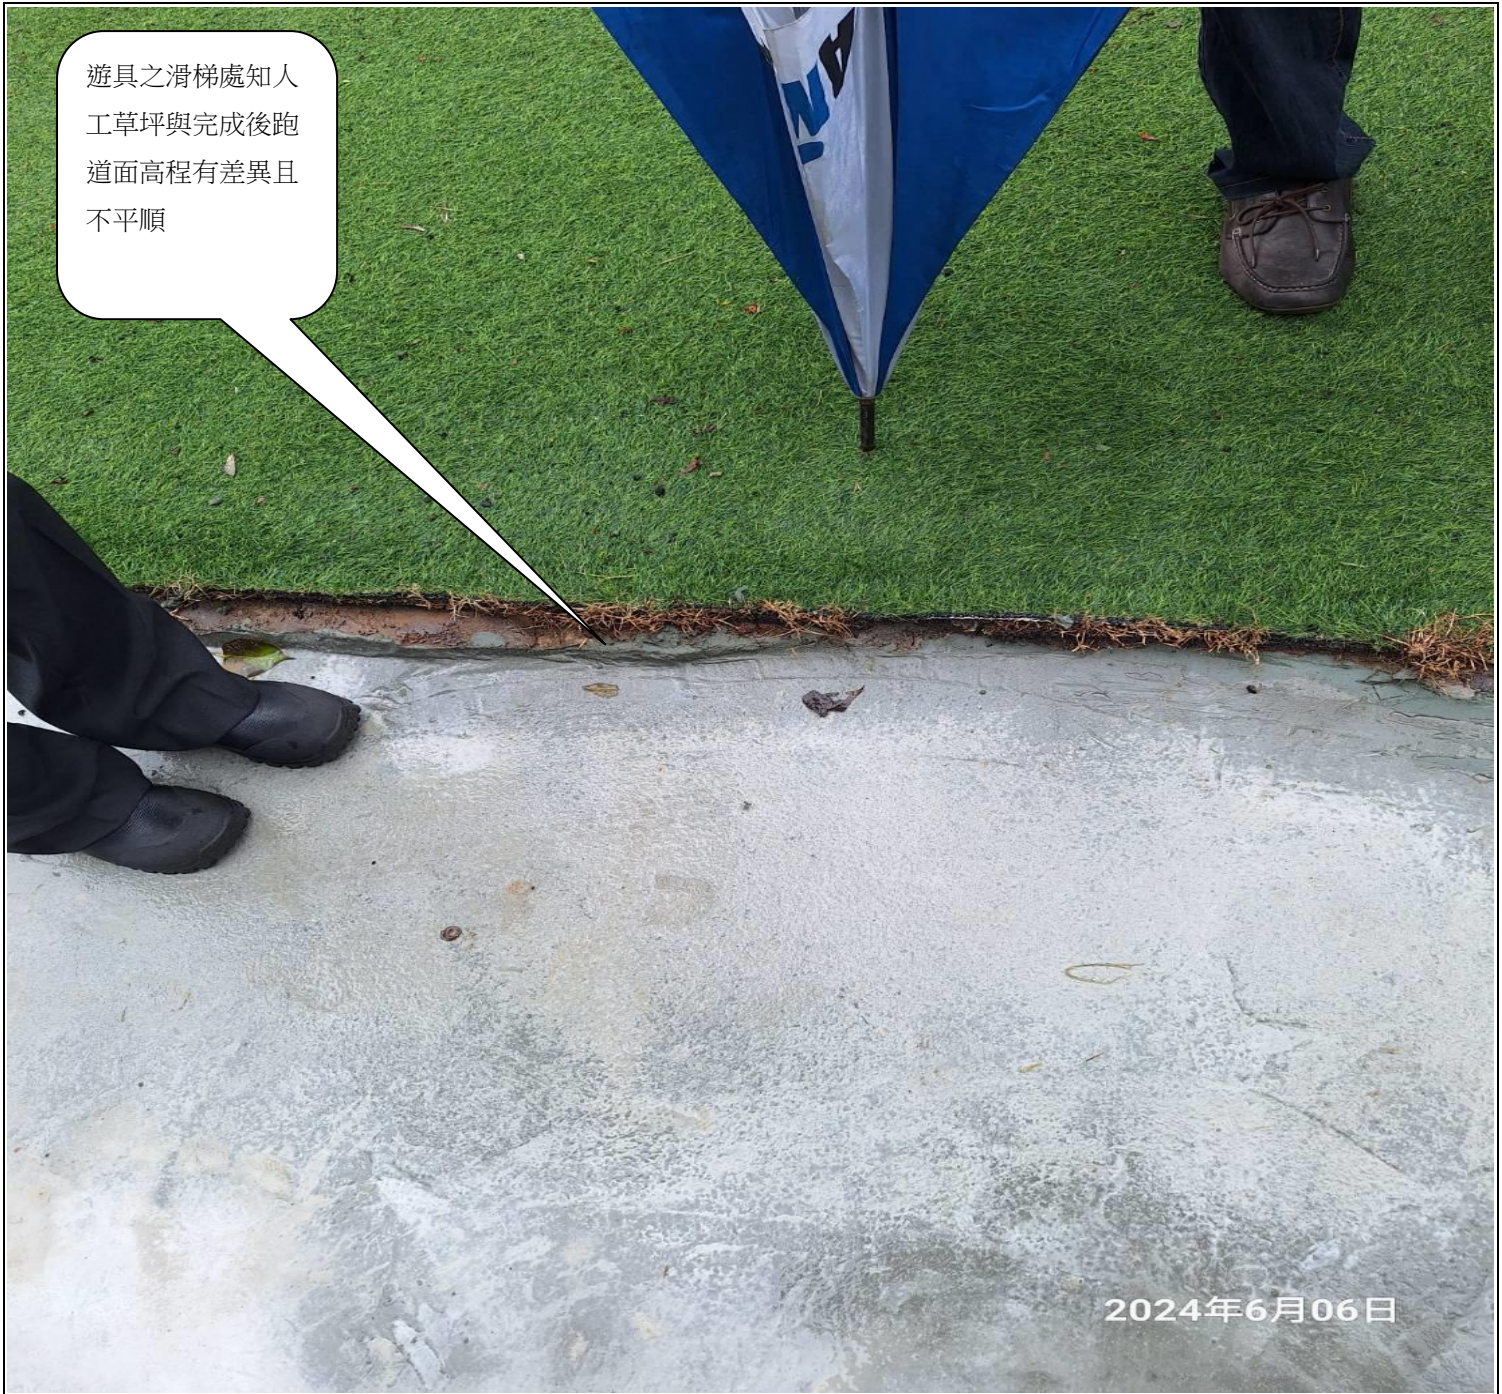
遊具之滑梯處知人工草坪與完成後跑道面高程有差異且不平順，請主辦機關偕同設計監造及施工單位，研商如何予以順平銜接，以避免日後學童進出有絆倒之疑慮。
