新竹縣政府工程查核代表照片表

拍攝日期：113.06.13.

工程名稱：新竹縣寶山鄉新竹科學園特定區聯絡道路(科環路)拓寬工程

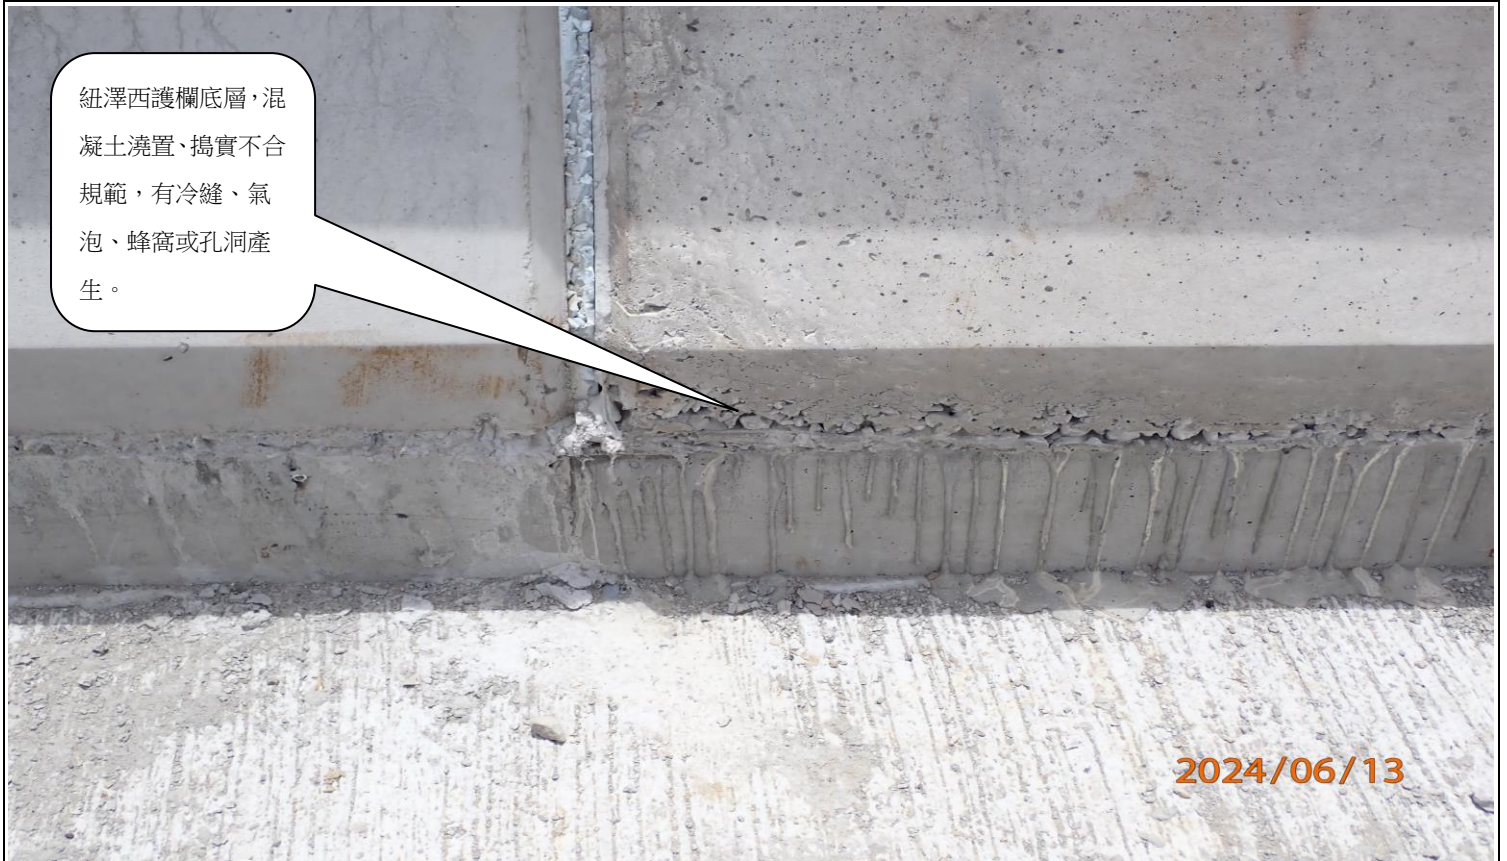
紐澤西護欄底層，混凝土澆置、搗實不合規範，有冷縫、氣泡、蜂窩或孔洞產生。

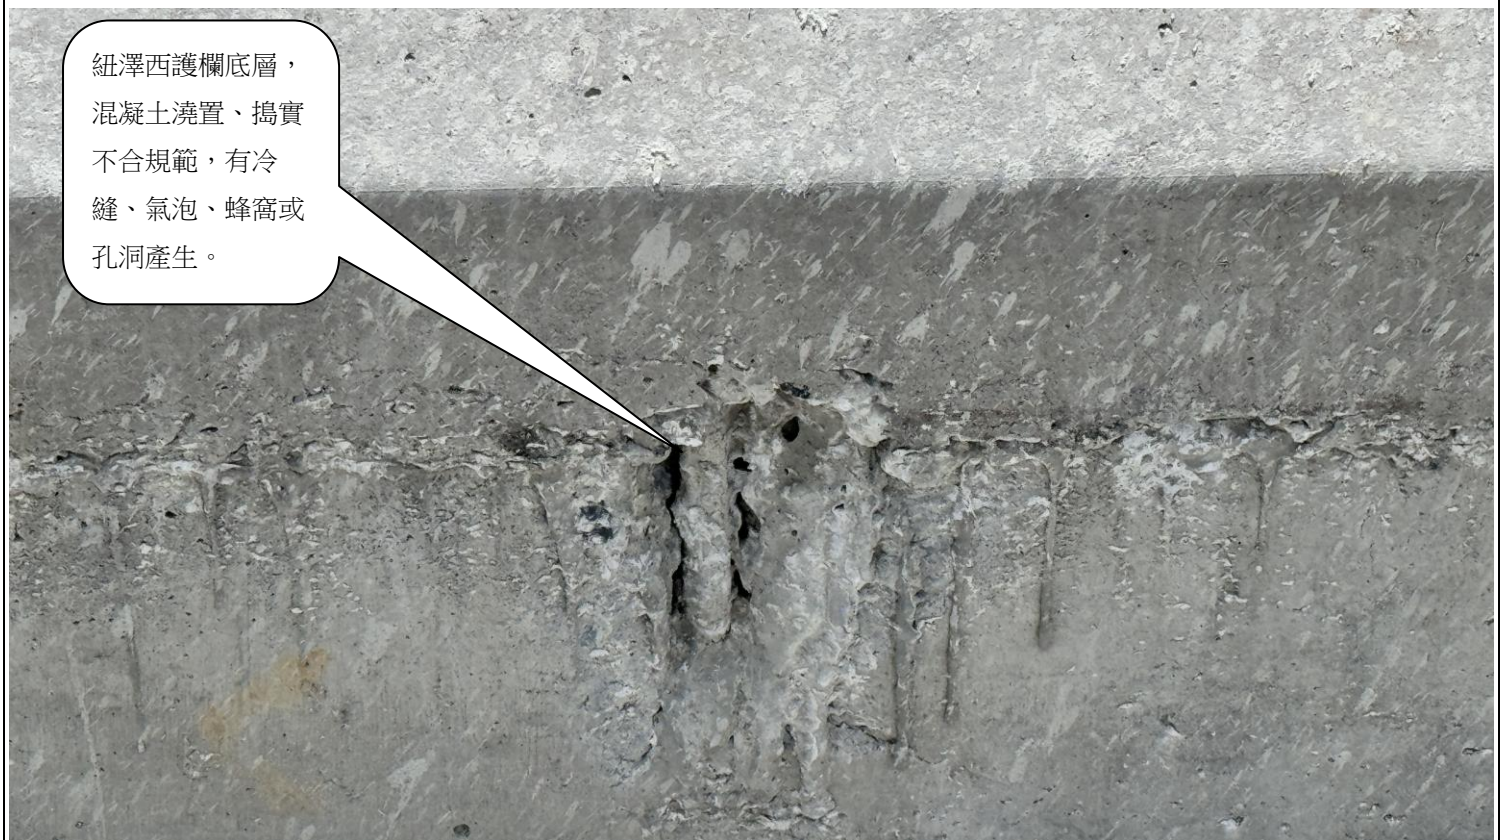
紐澤西護欄底層，混凝土澆置、搗實不合規範，有冷縫、氣泡、蜂窩或孔洞產生。

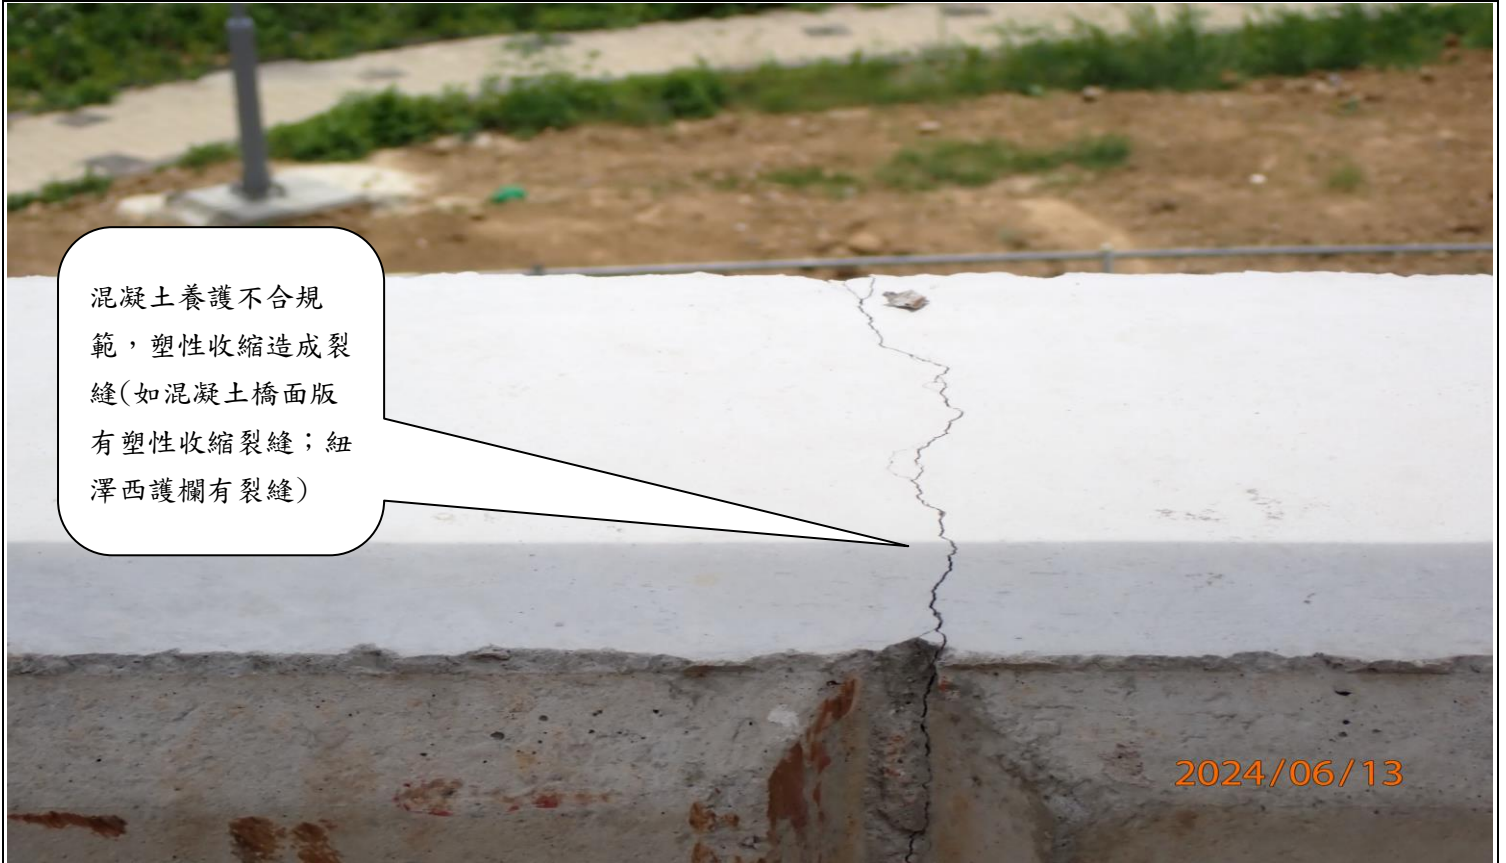
混凝土養護不合規範，塑性收縮造成裂縫(如混凝土橋面版有塑性收縮裂縫；紐澤西護欄有裂縫)

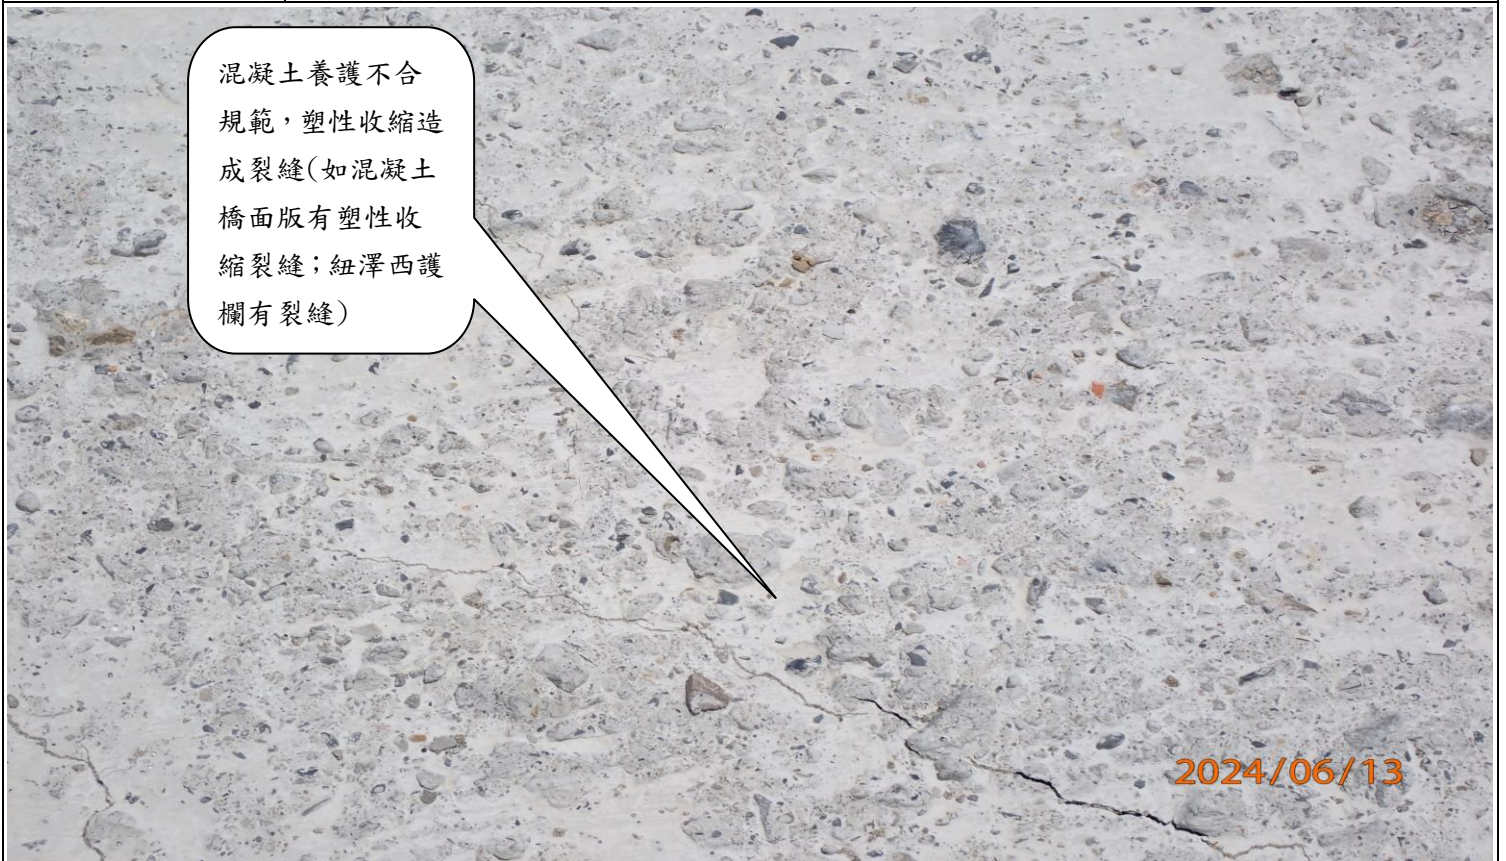
混凝土養護不合規範，塑性收縮造成裂縫(如混凝土橋面版有塑性收縮裂縫；紐澤西護欄有裂縫)

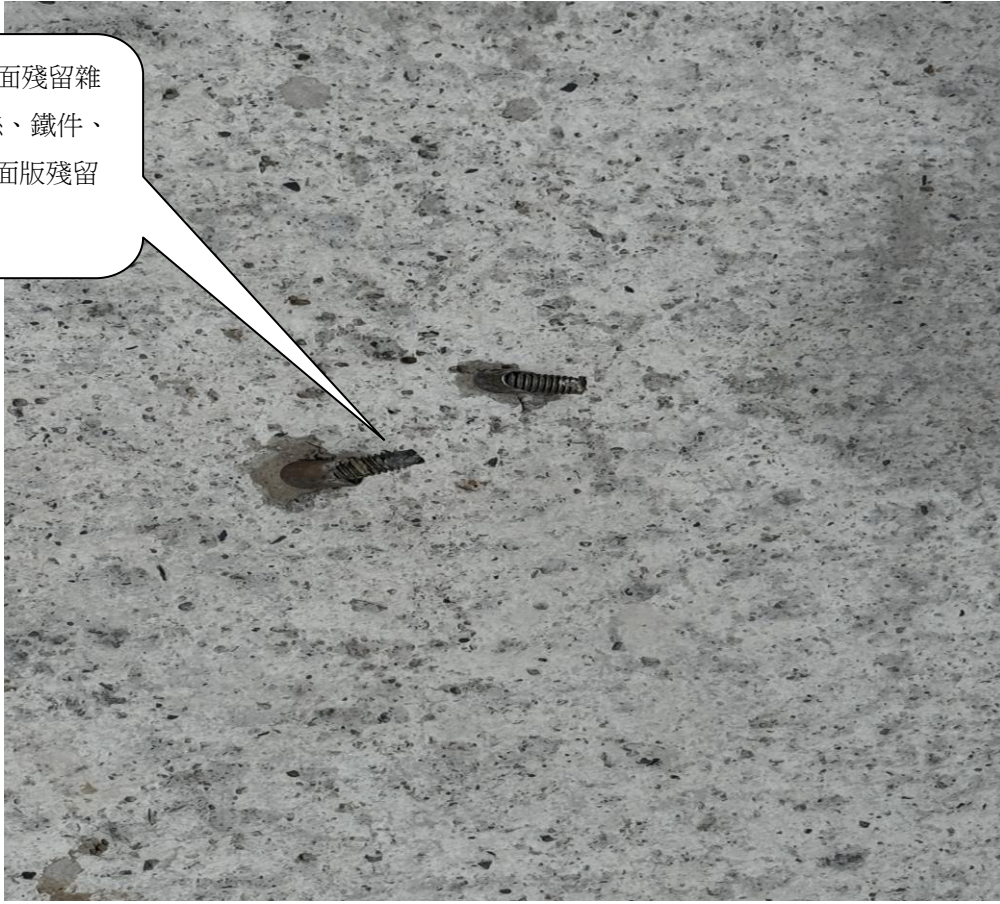
混凝土表面殘留雜物(如鐵絲、鐵件、模板)(橋面版殘留鐵件)。

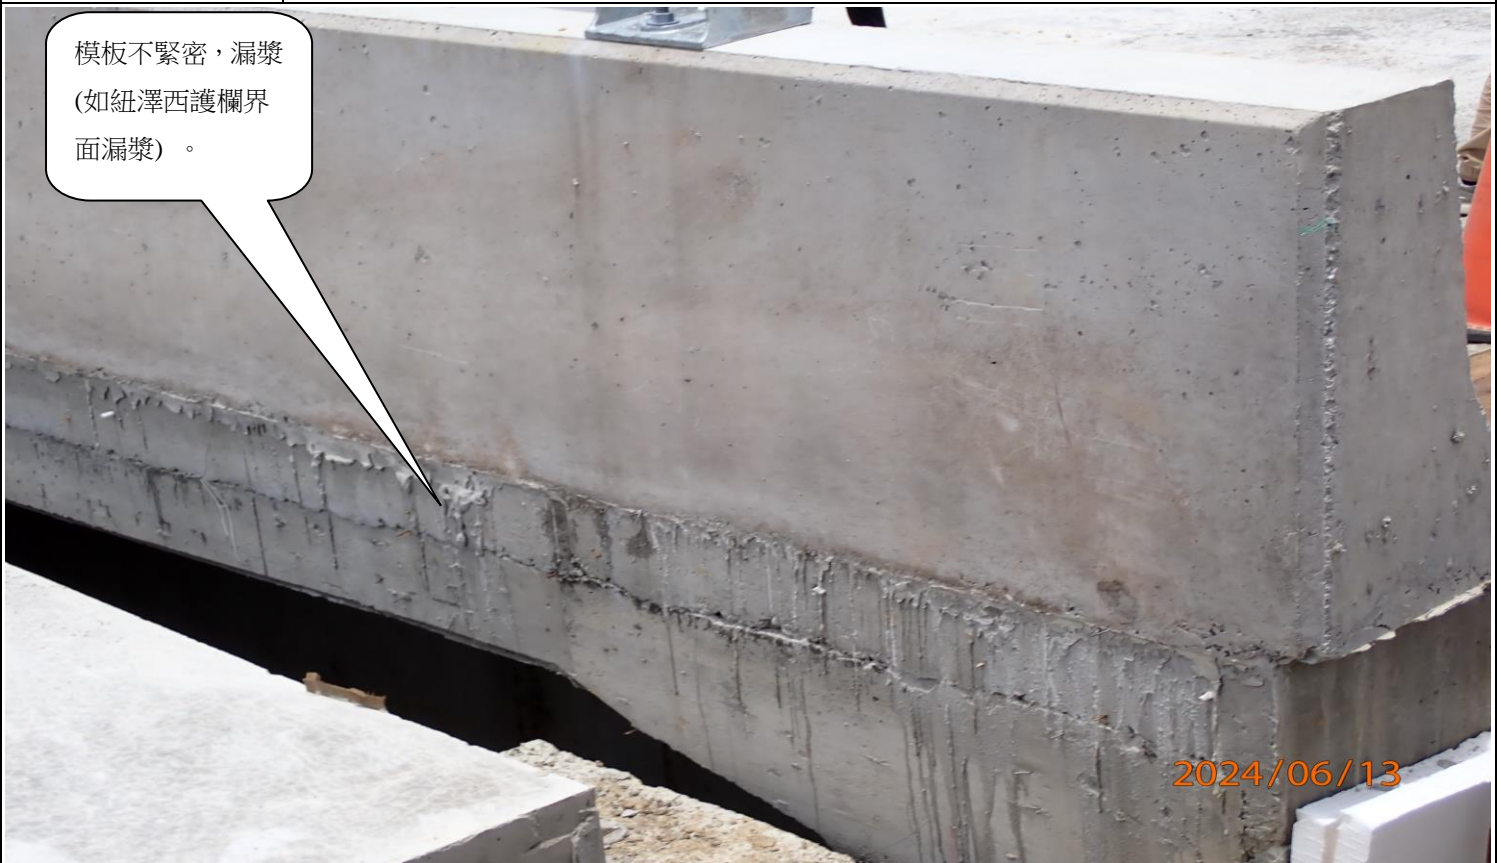
模板不緊密，漏漿(如紐澤西護欄界面漏漿)。

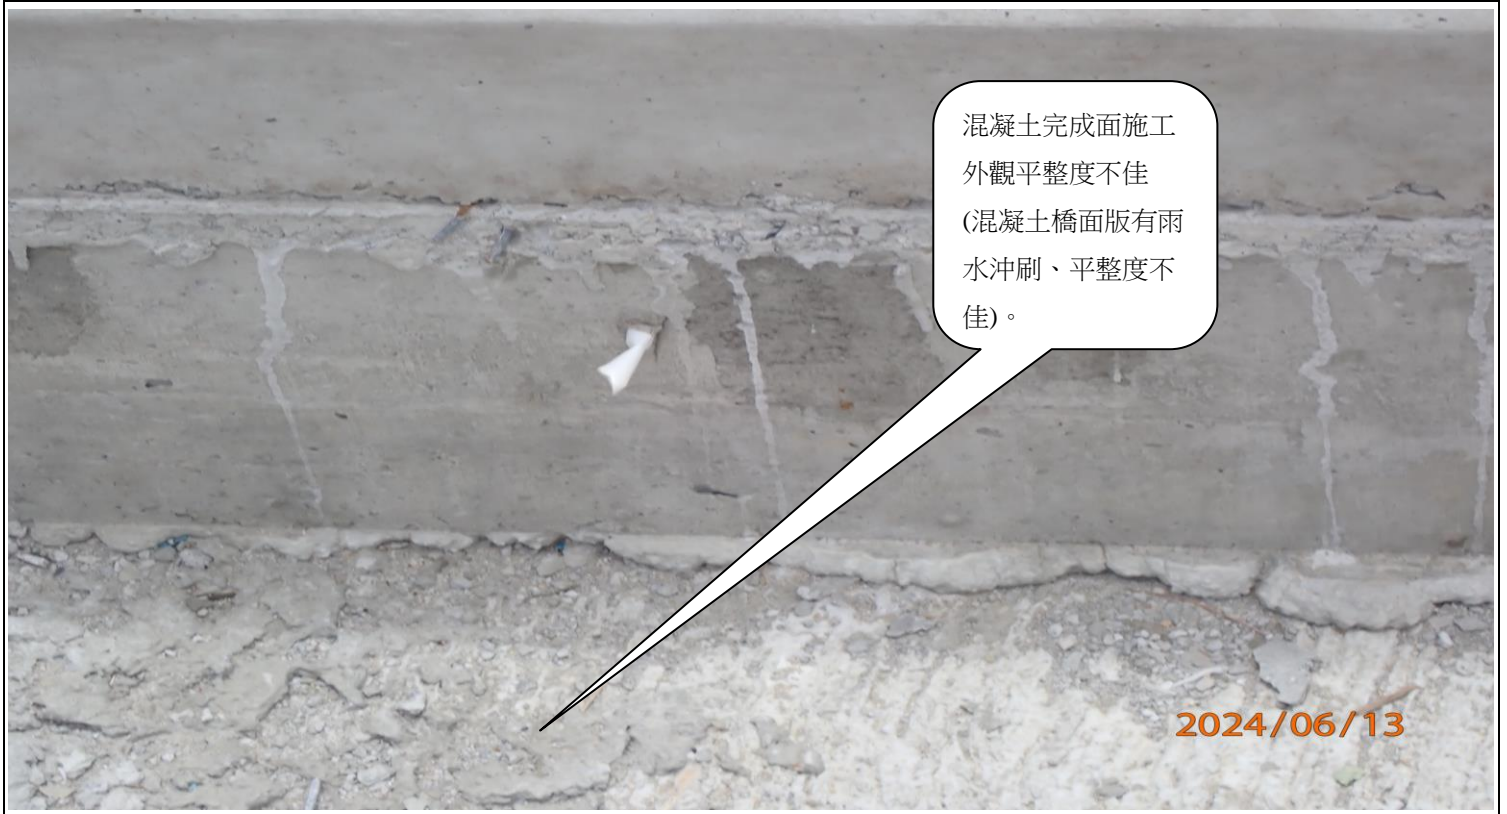
說明	混凝土完成面施工外觀平整度不佳 (混凝土橋面版有雨水沖刷、平整度不佳)。
----	--------------------------------------

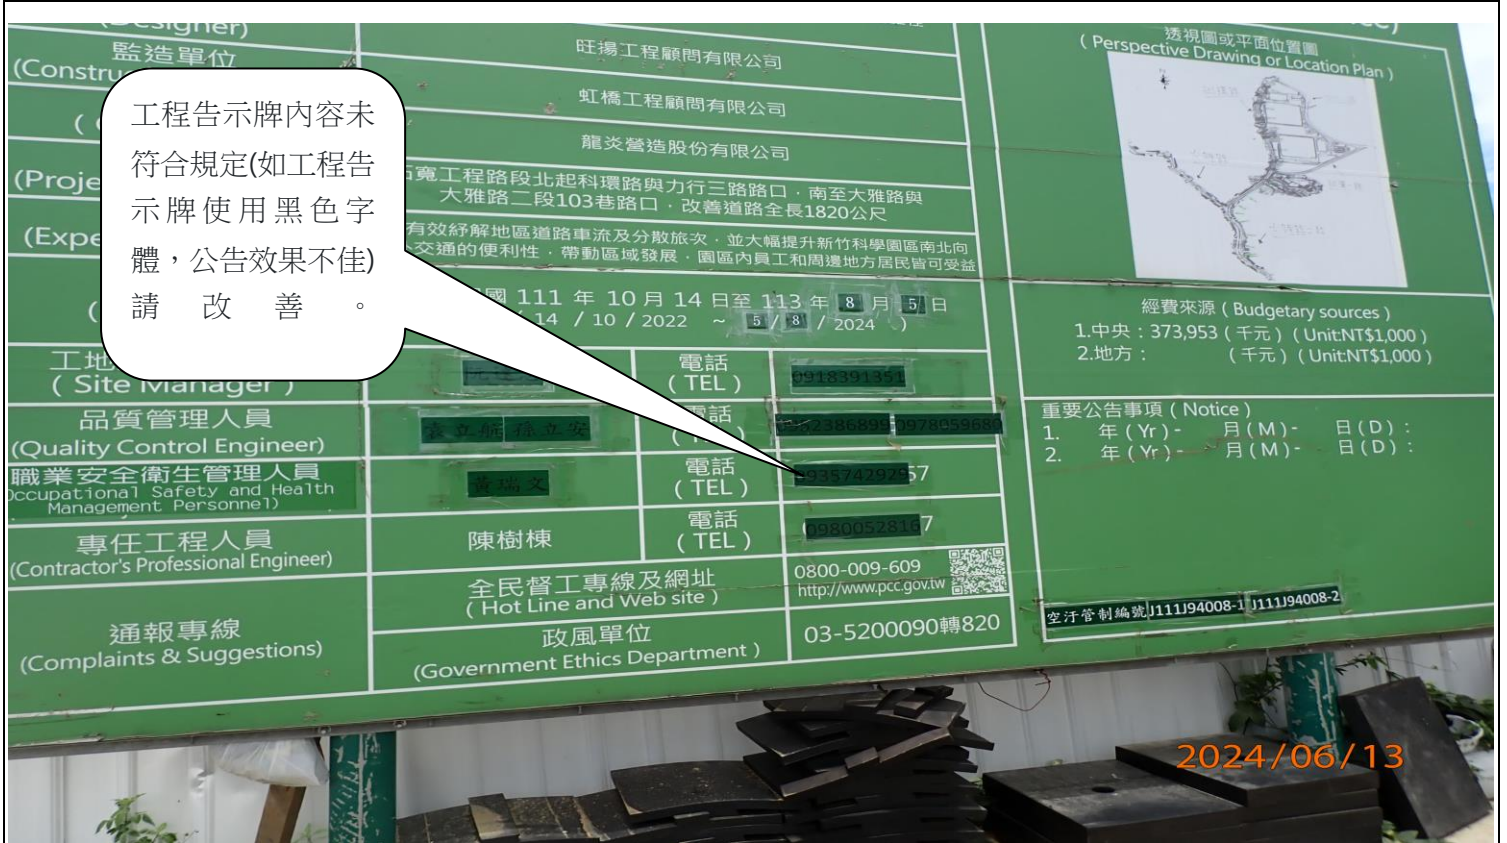
說明	工程告示牌內容未符合規定(如工程告示牌使用黑色字體，公告效果不佳)請改善。
----	---------------------------------------
