新竹縣政府工程查核代表照片表

拍攝日期：113.06.13.

工程名稱：新竹縣寶山鄉新竹科學園特定區聯絡道路(科環路)拓寬工程

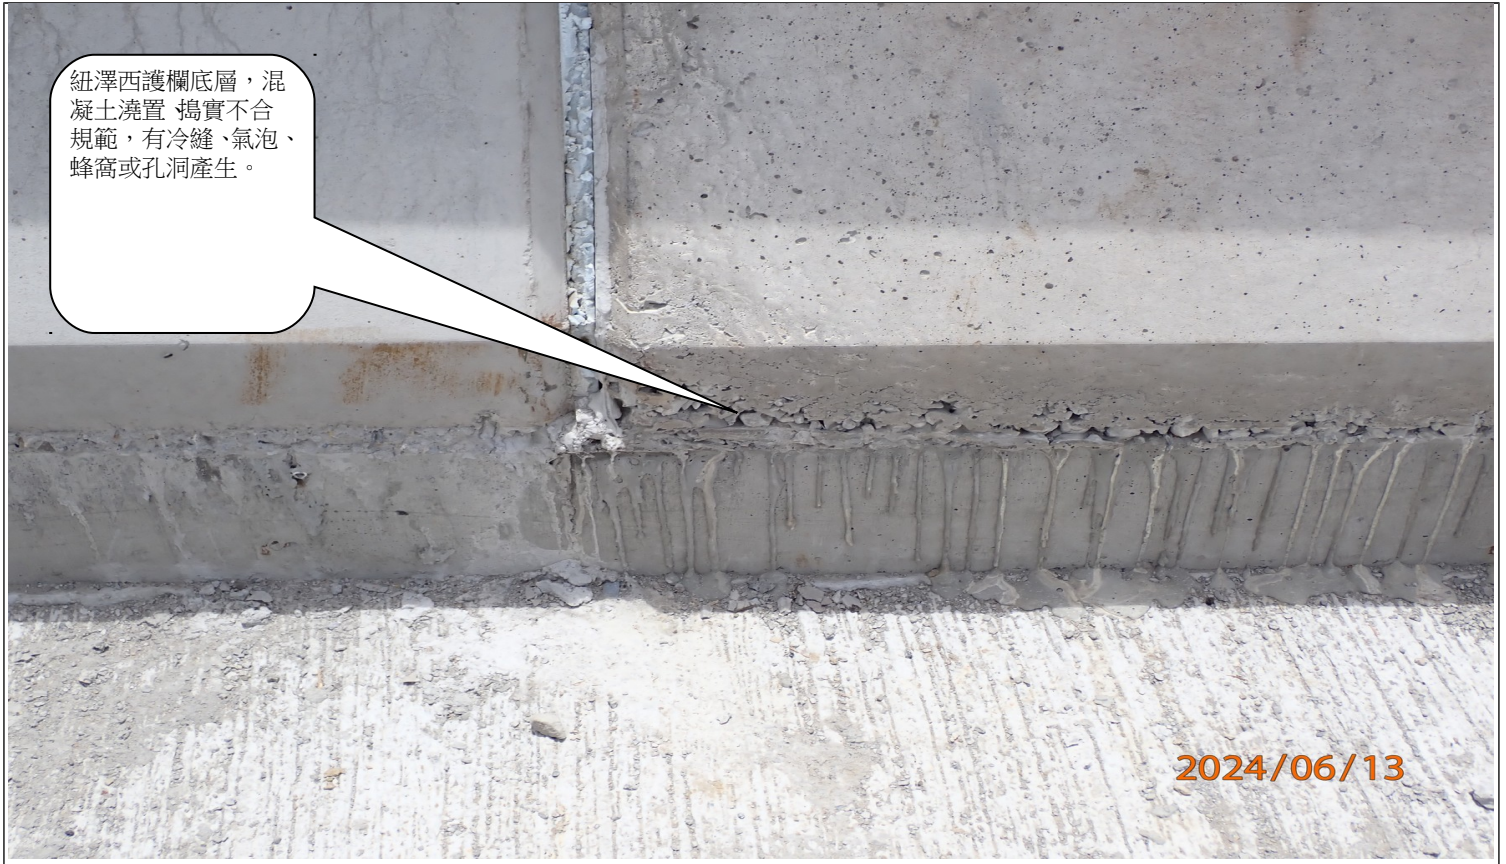
紐澤西護欄底層，混凝土澆置、搗實不合規範，有冷縫、氣泡、蜂窩或孔洞產生。

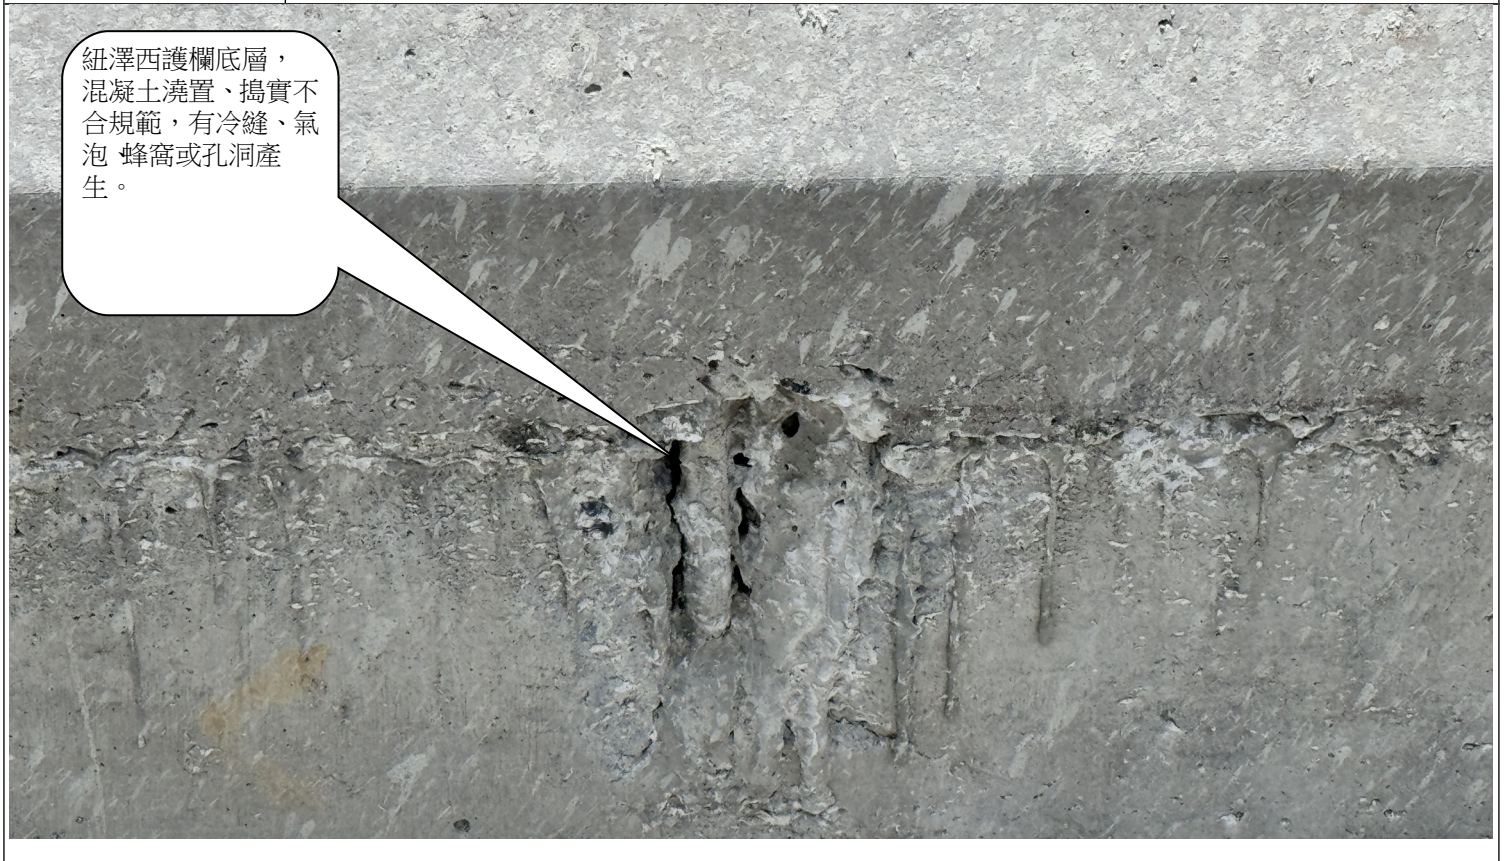
紐澤西護欄底層，混凝土澆置、搗實不合規範，有冷縫、氣泡、蜂窩或孔洞產生。

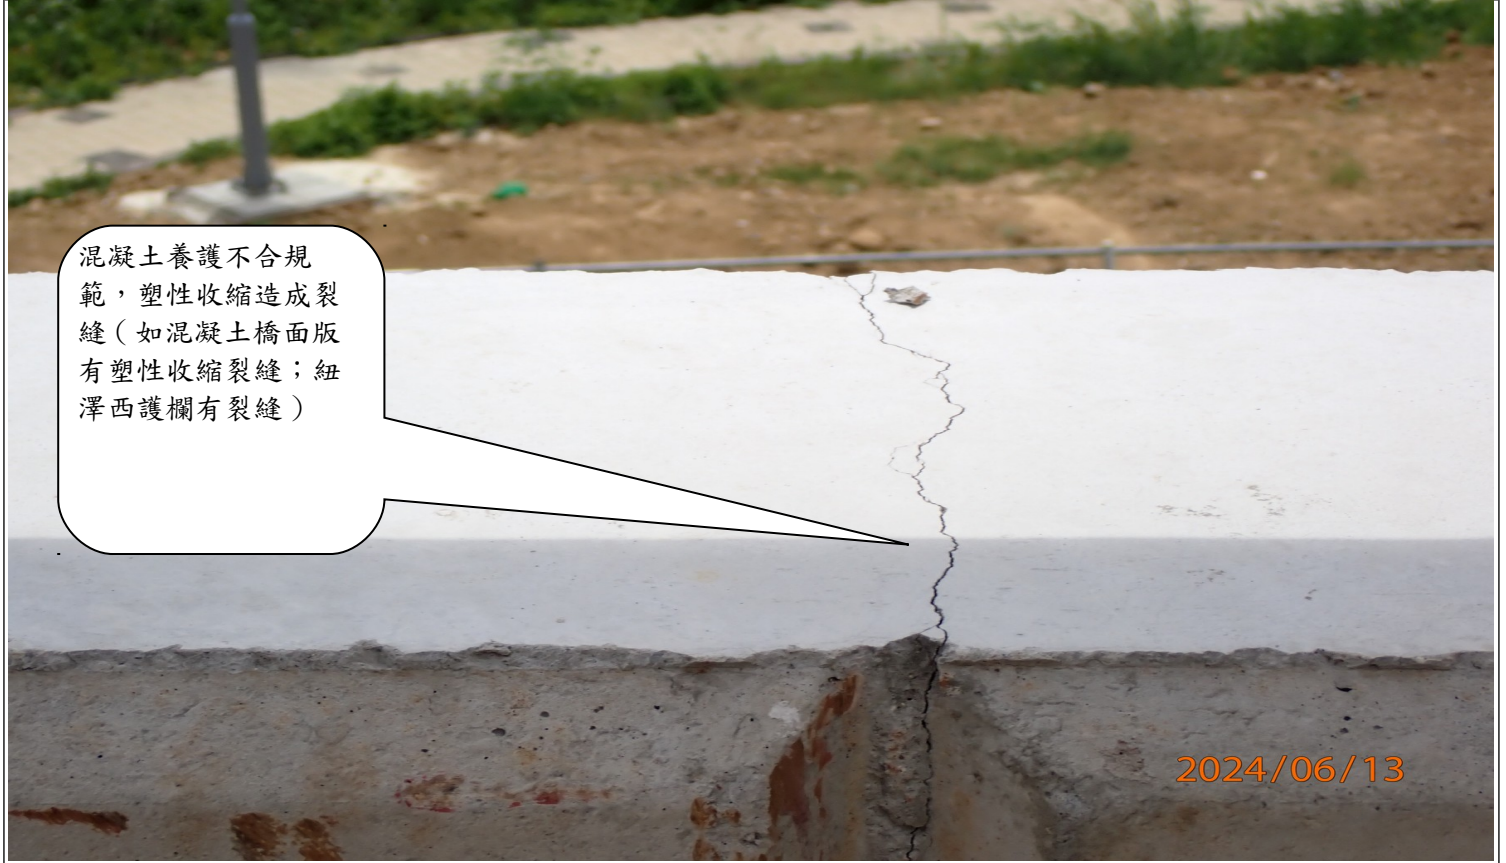
混凝土養護不合規範，塑性收縮造成裂縫(如混凝土橋面版有塑性收縮裂縫；紐澤西護欄有裂縫)

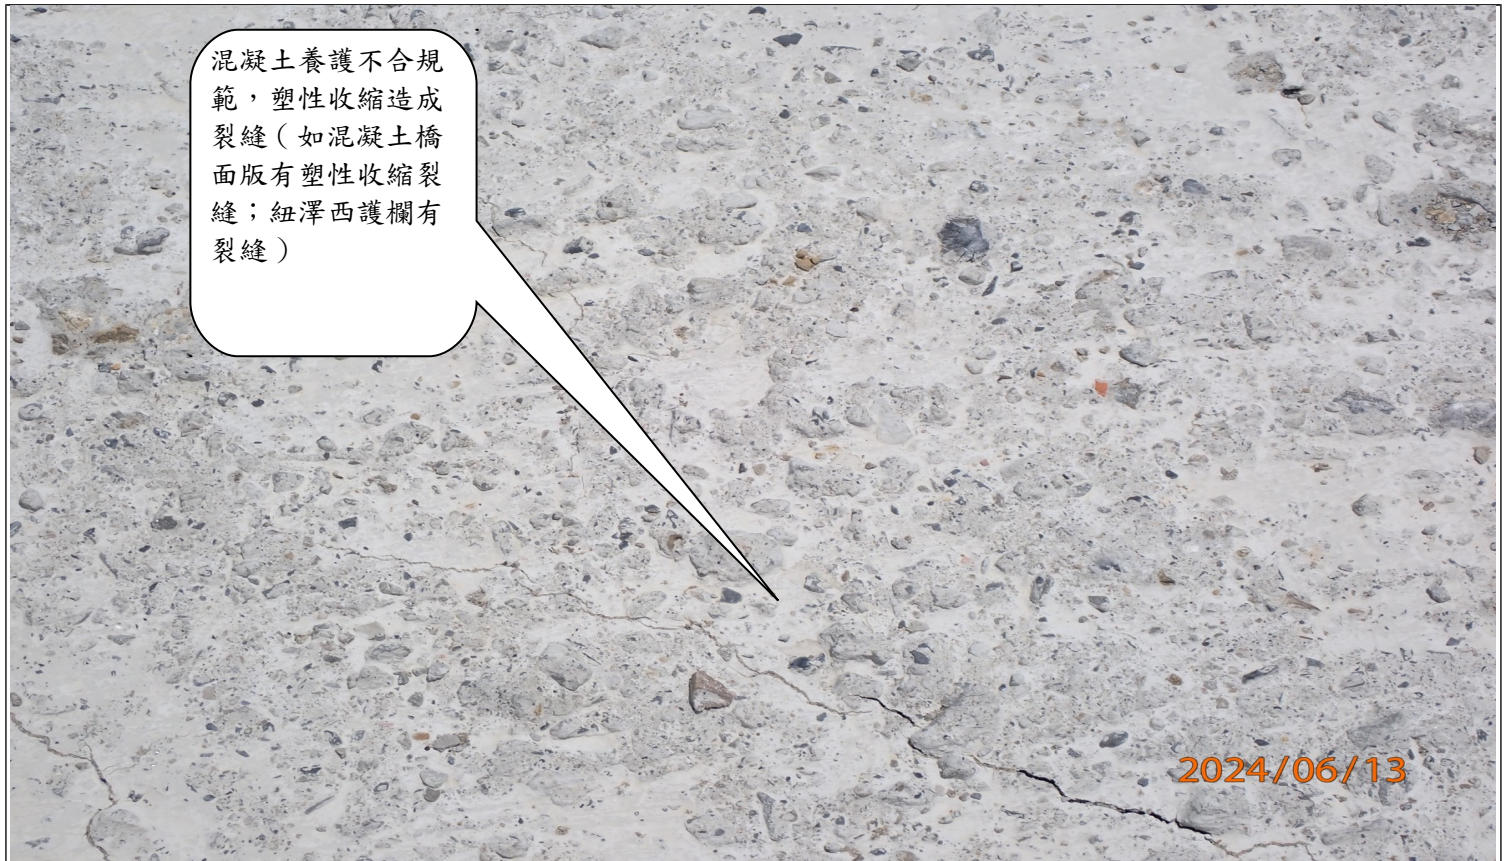
混凝土養護不合規範，塑性收縮造成裂縫（如混凝土橋面版有塑性收縮裂縫；紐澤西護欄有裂縫）

混凝土養護不合規範，塑性收縮造成裂縫(如混凝土橋面版有塑性收縮裂縫；紐澤西護欄有裂縫)

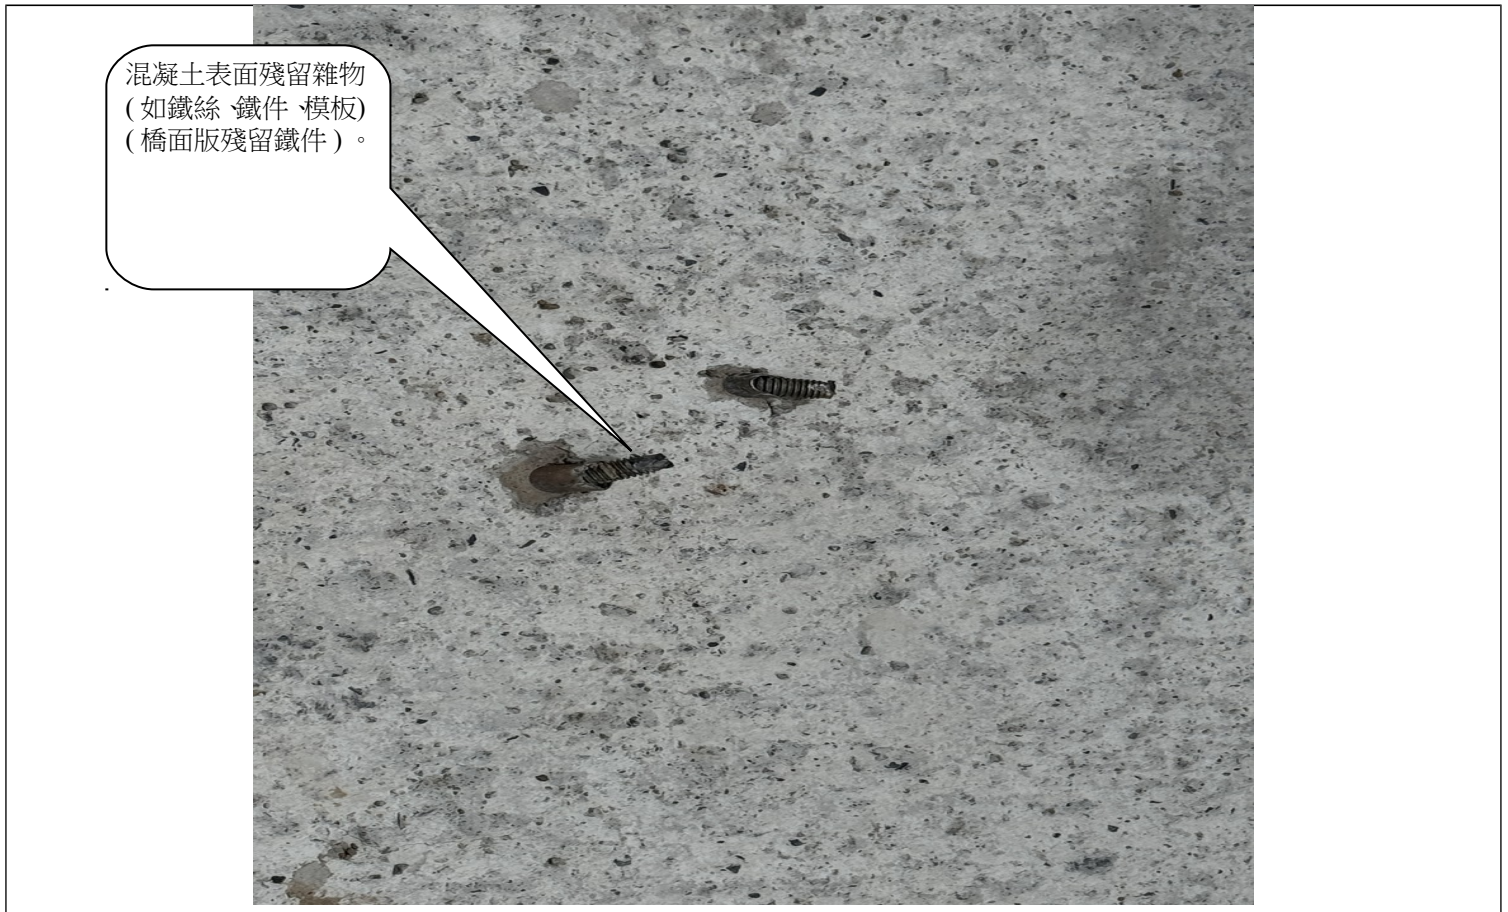
混凝土表面殘留雜物
(如鐵絲 鐵件 模板)
(橋面版殘留鐵件)。

混凝土表面殘留雜物(如鐵絲、鐵件、模板) (橋面版殘留鐵件)。

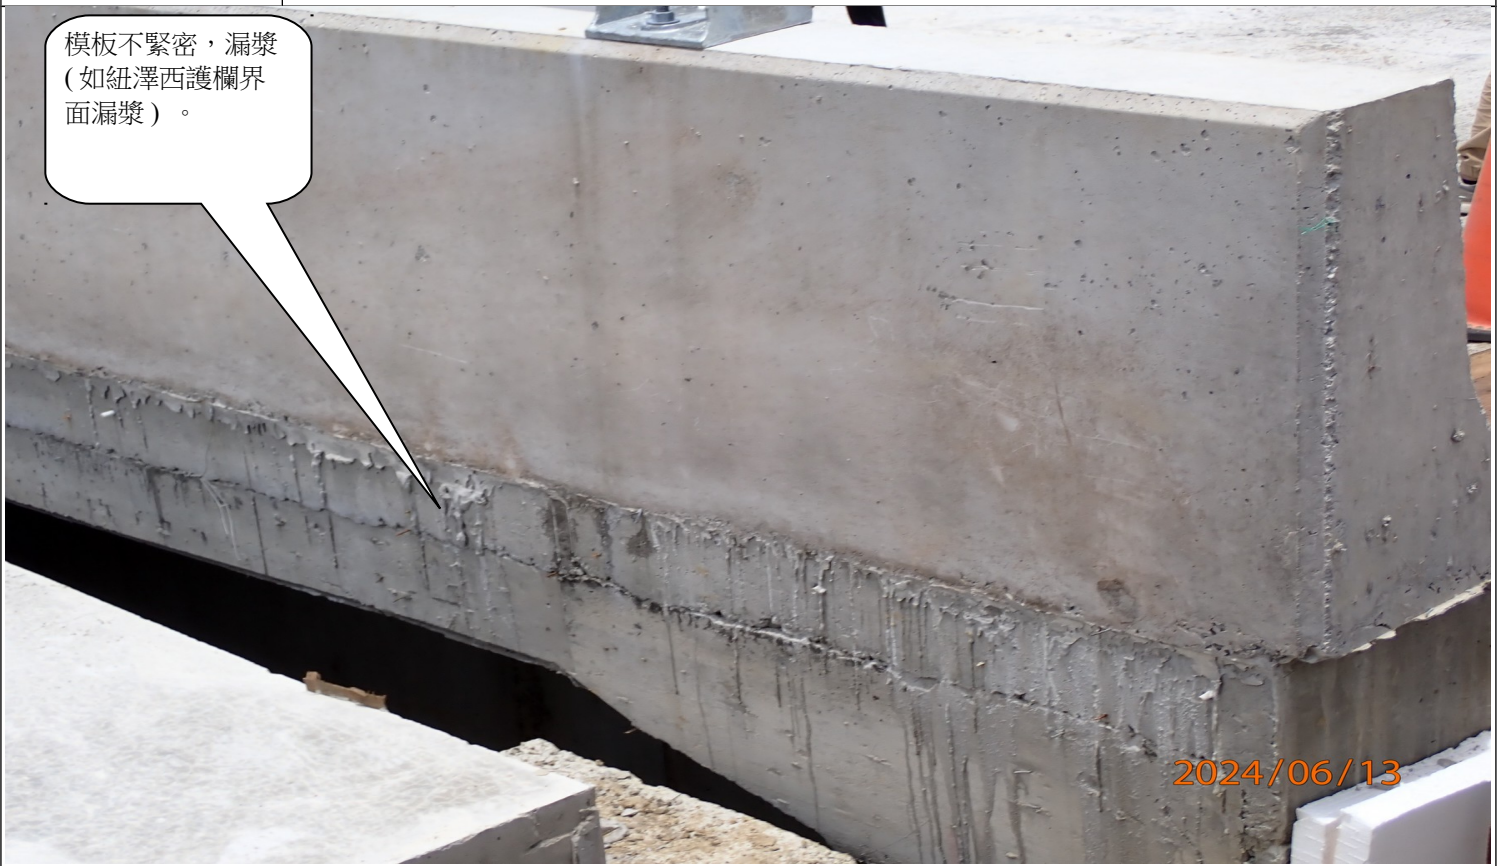
模板不緊密，漏漿
(如紐澤西護欄界面
漏漿)。

模板不緊密，漏漿(如紐澤西護欄界面漏漿)。

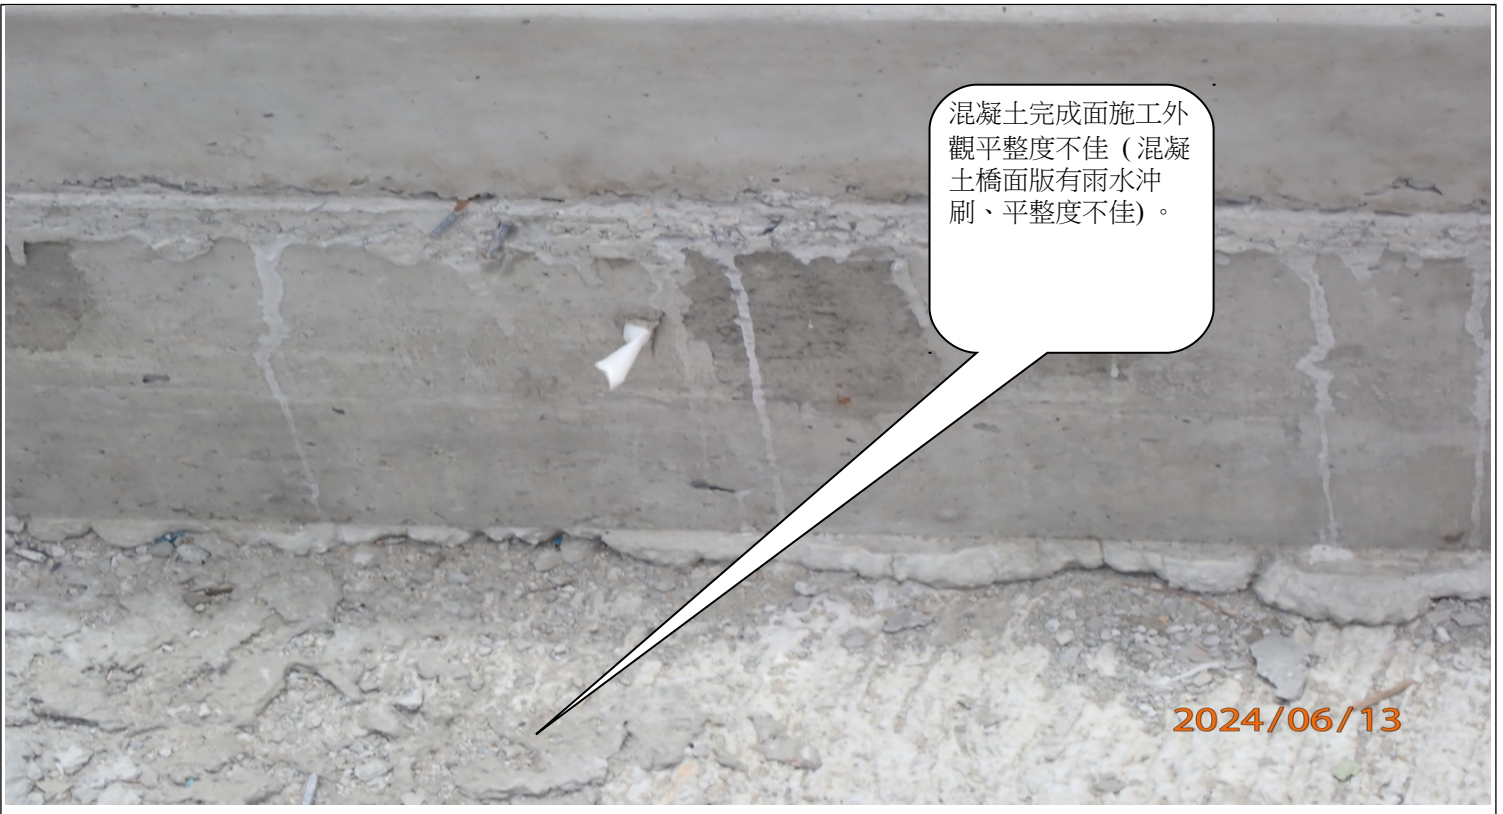
混凝土完成面施工外
觀平整度不佳 (混凝
土橋面版有雨水沖
刷、平整度不佳)。

混凝土完成面施工外觀平整度不佳（混凝土橋面版有雨水沖刷、平整度不佳）。

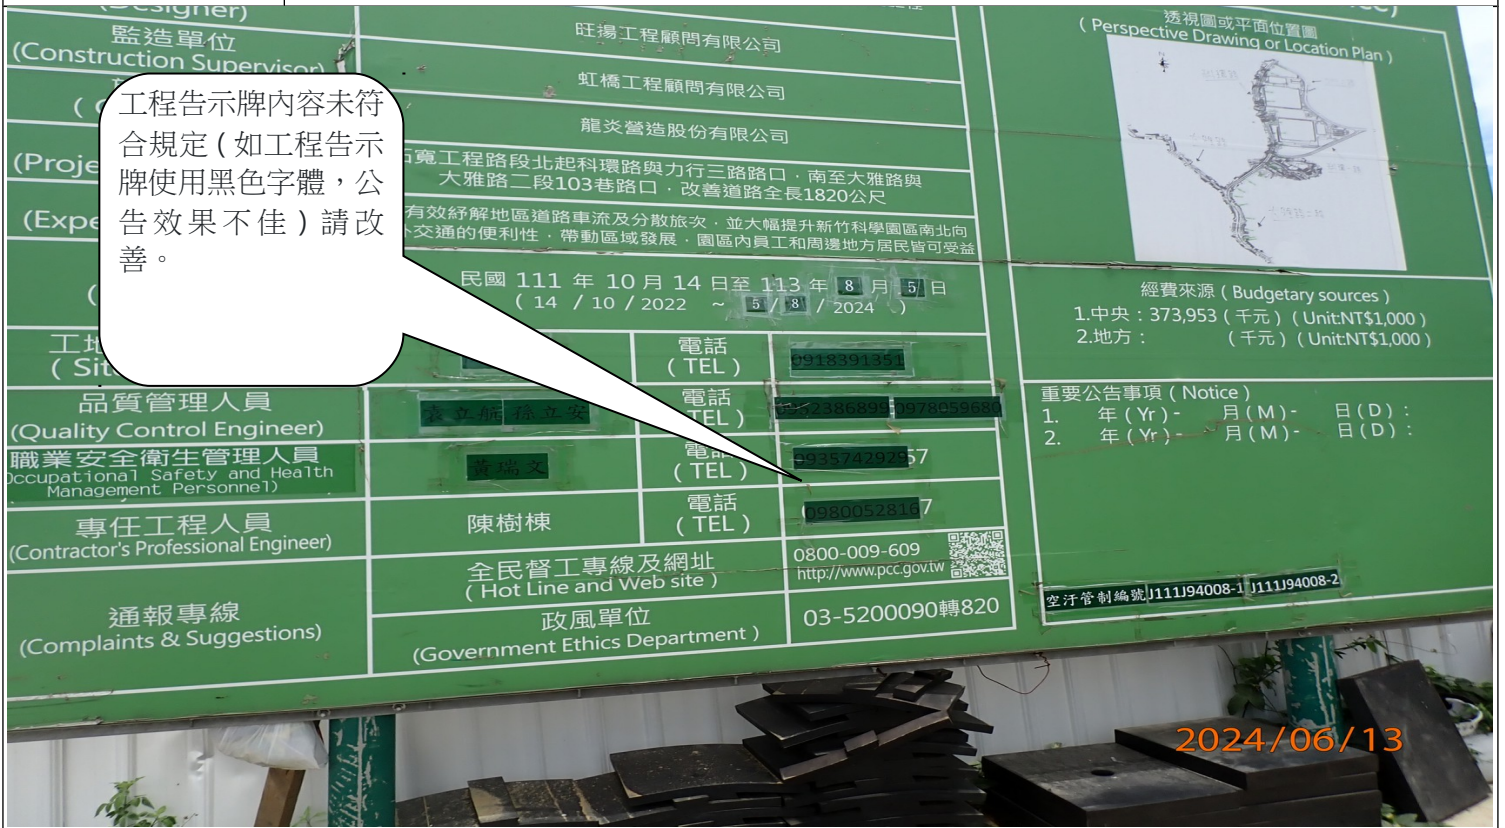
工程告示牌內容未符合規定(如工程告示牌使用黑色字體, 公告效果不佳)請改善。
